- 1. OBJETIVO:** Cumplir con los requisitos establecidos por el Reglamento Técnico de Instalaciones Eléctricas (RETIE) a fin de conocer y evaluar los riesgos de origen eléctrico, y tomar las medidas necesarias para evitar que tales riesgos se materialicen en incidentes o accidentes.
- 2. FACTOR DE RIESGO ASOCIADO** Riesgo eléctrico (Electrocución, incendios o explosión, fibrilación ventricular, quemaduras y muerte)

### 3. ESPECIFICACIONES DE MEJORAS

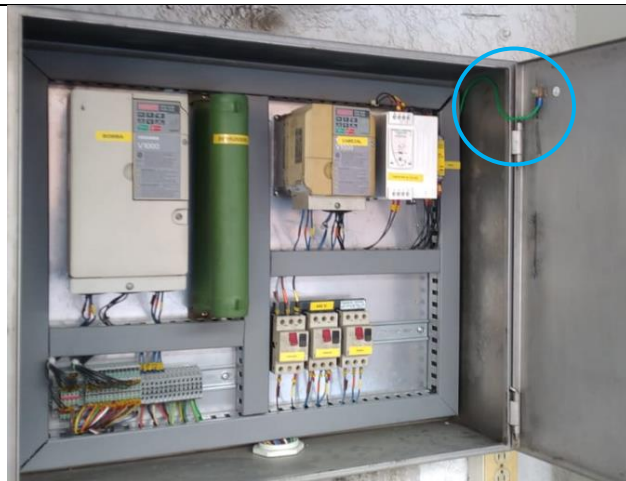
- ✓ Como se evidencia en la imagen el tablero eléctrico no está aterrizado sólidamente a tierra y carece de conexión a tierra.
- ✓ Según artículo 20.23.1.1 del RETIE, numeral "a" dice: "Los tableros deben fabricarse de tal manera que las partes energizadas peligrosas no deben ser accesibles y las partes energizadas accesibles no deben ser peligrosas, tanto en operaciones normal como en caso de falla". Como se puede evidenciar en la imagen el tablero no cumple con la norma.

- ✓ Se recomienda aterrizar sólidamente a tierra puerta de tablero. Para cumplir con este requerimiento se debe instalar tuerca en la puerta de tablero y conectar cable de tierra a la misma.

REALIZADA ✓

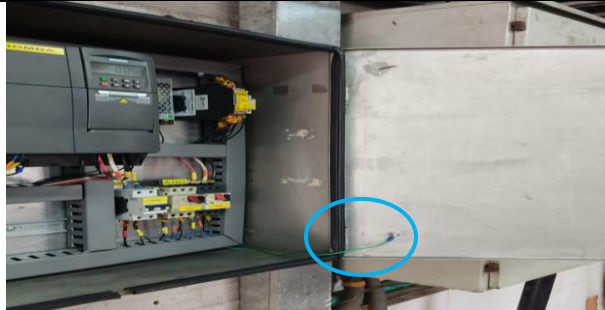
### TABLERO ELÉCTRICO # 15

- ✓ Como se evidencia en la imagen la puerta del tablero no está sólidamente conectada a tierra. Para dar cumplimiento al artículo 20.23.1.2 del RETIE se recomienda conectar sólidamente a tierra la tapa del tablero.

- ✓ Se recomienda aterrizar sólidamente a tierra puerta de tablero. Para cumplir con este requerimiento se debe instalar tuerca en la puerta de tablero y conectar cable de tierra a la misma.

REALIZADA ✓
