**IDENTIFICACIÓN, DIAGNOSTICO Y SOLUCIÓN AL PROBLEMA DE LAS
CONEXIONES ERRADAS DE LOS SISTEMAS DE ALCANTARILLADO
SEPARADO EN LOS MUNICIPIOS DE BUCARAMANGA, FLORIDABLANCA Y
GIRÓN.**

**UNIVERSIDAD INDUSTRIAL DE SANTANDER
FACULTAD DE INGENIERÍAS FÍSICO MECÁNICAS
ESCUELA DE INGENIERÍA CIVIL
BUCARAMANGA**

2011

**Trabajo de grado realizado en la modalidad práctica empresarial como
requisito para optar al título de:**

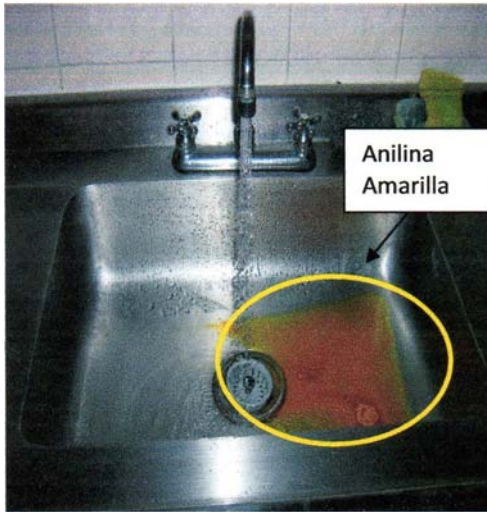
Foto 2. Lavaplatos con anilina

Para aquellas viviendas en las que se pueda realizar la visita se da inicio a las pruebas de anilinas, estas pruebas consistían en arrojar una cantidad de **anilina unicolor** a todos los aparatos que transportan aguas residuales (baños, desagüe de lavadora, lavadero, lavaplatos o cualquier otra reforma construida por los usuarios) presentados en las **fotos 2 y 3**.

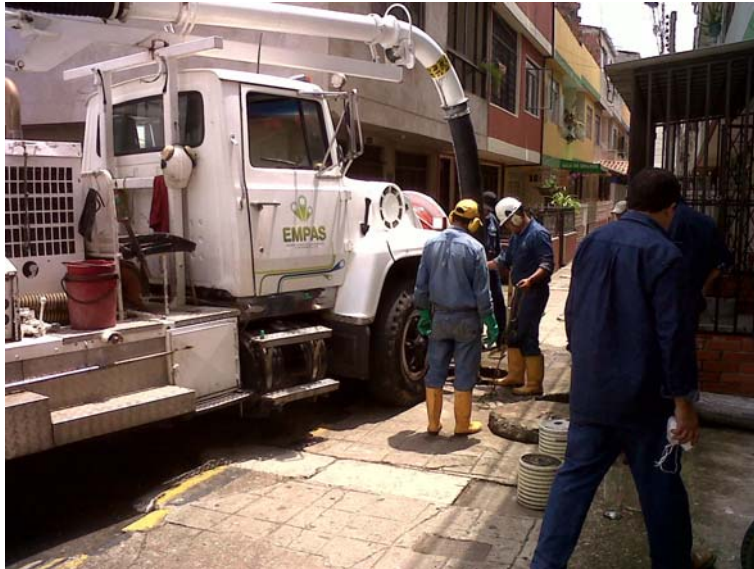
Foto 15. Máquina VACTOR

con LA VACTOR mostrada en la **foto 15 y 16** un vehículo encargado de realizar estas funciones de normalizar el flujo en el alcantarillado.

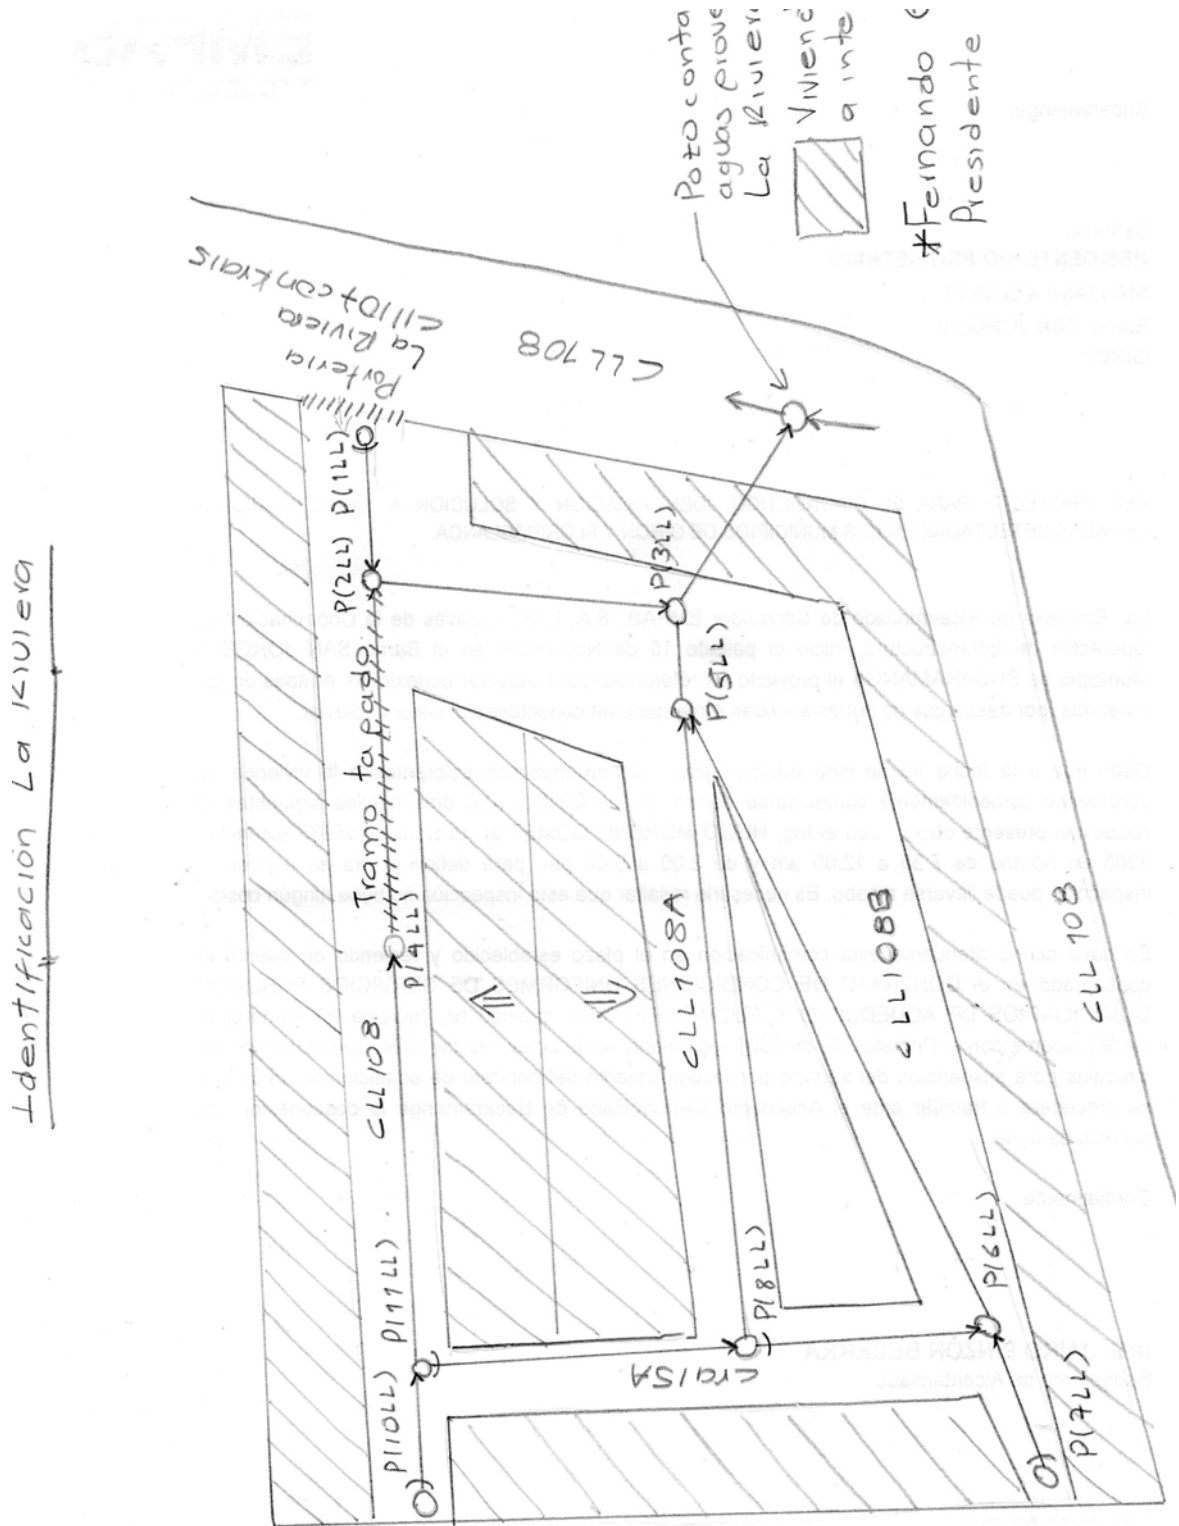
Figura 38. Croquis identificación Urbanización La Riviera.

Se efectuó la inspección de todos los componentes de la Urbanización. Lo primero que se realizó fue la visita a los pozos de aguas lluvias mostrados en la **foto 6**. Luego de la visita a los pozos de aguas lluvias se procedió a realizar la identificación pozo a pozo del sistema pluvial, dejando todo debidamente plasmado en un croquis detallado mostrado en la **figura 38 (Anexo F)** en el cual

se enmarcan varios factores como son: la procedencia de la contaminación, posibles fallas o fugas en la tubería, pozos de inspección en mal estado, entre otros.

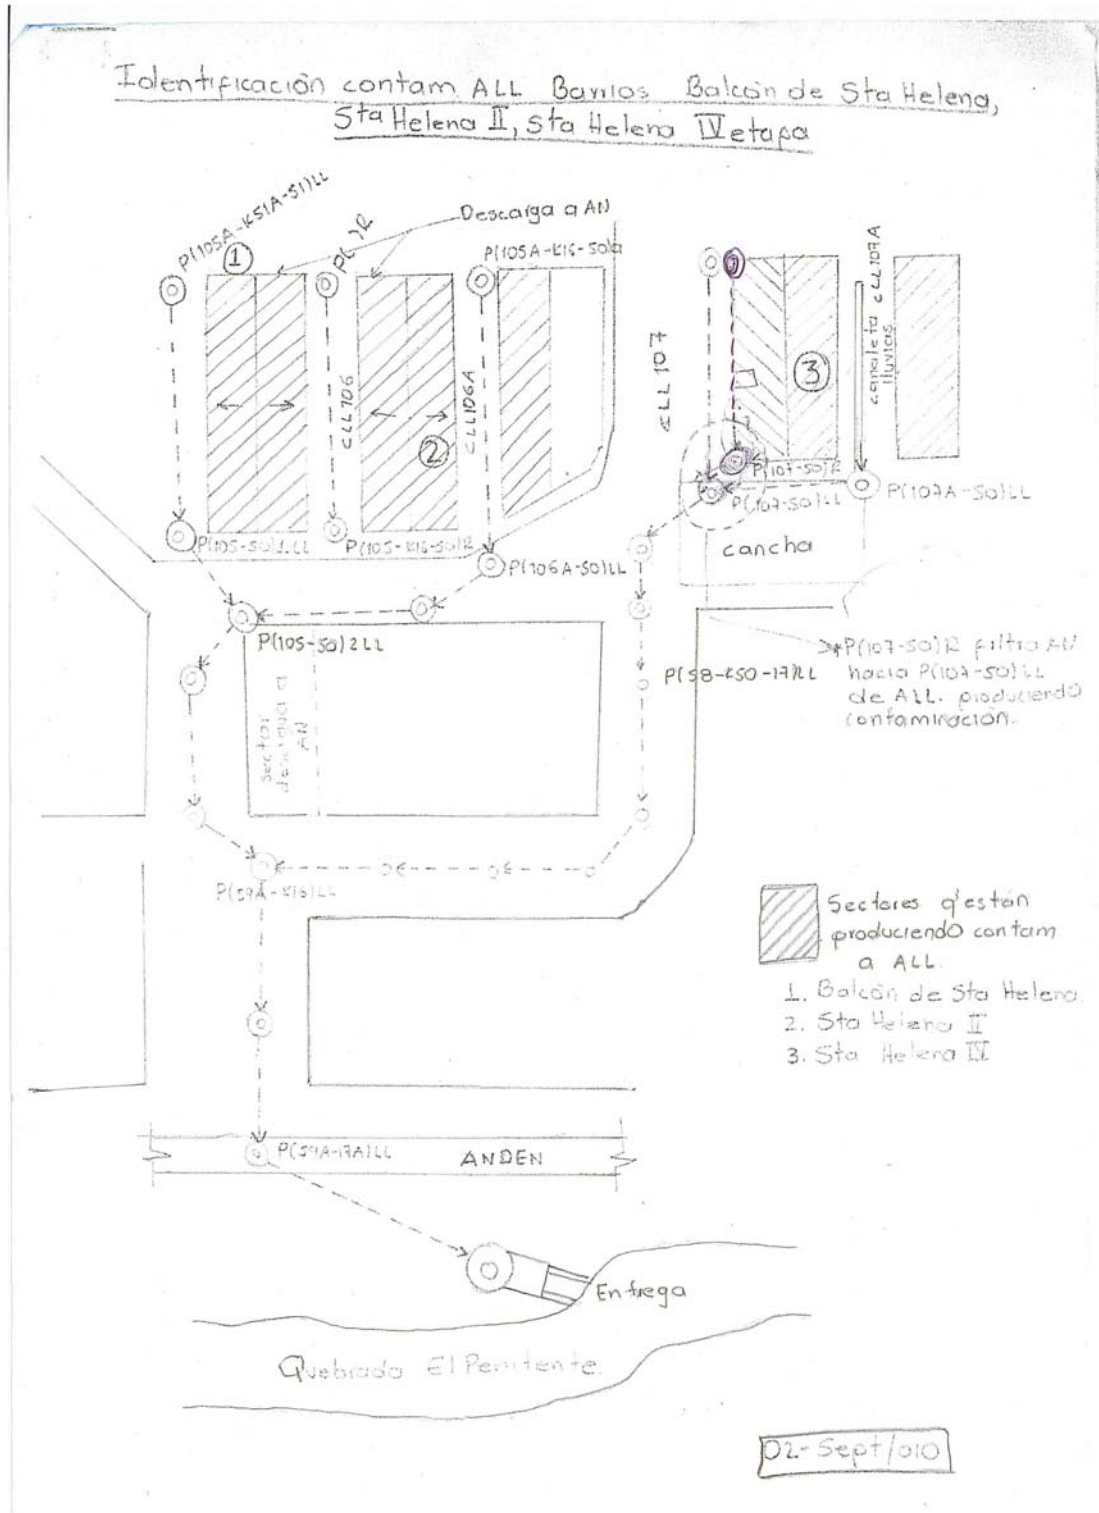
Figura 39. Croquis identificación Barrio Santa Helena de la Sierra.

Luego de la visita a las entregas de aguas lluvias se procedió a realizar la identificación pozo a pozo del sistema pluvial, dejando todo debidamente plasmado en un croquis detallado mostrado en la **figura 39 (Anexo F)** en el cual se enmarcan varios factores como son: la procedencia de la contaminación, posibles fallas o fugas en la tubería, pozos de inspección en mal estado, entre otros.

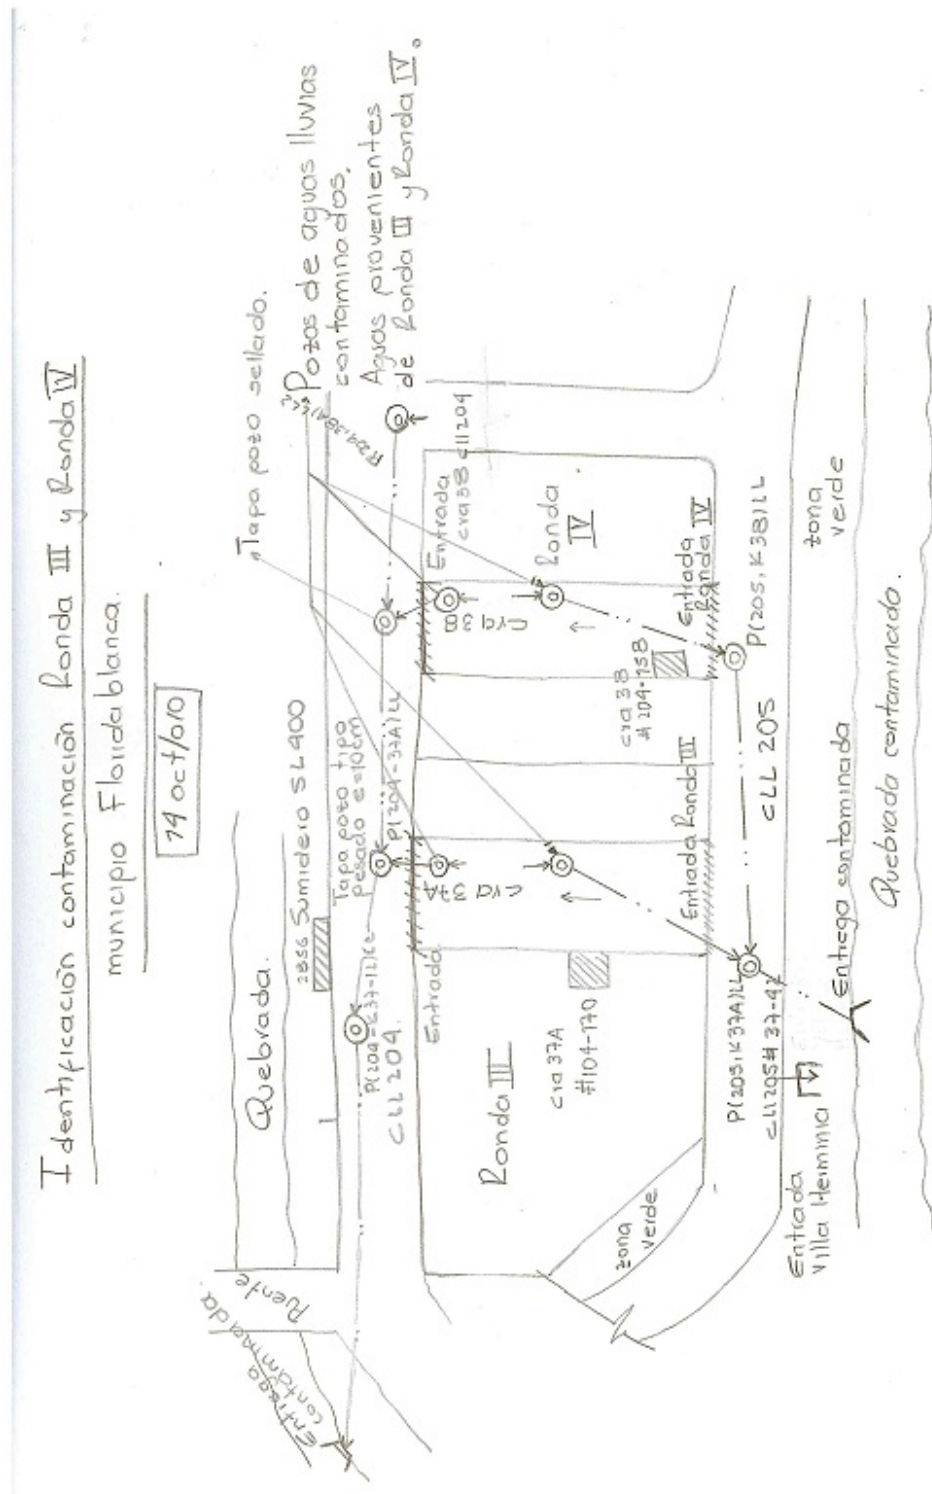
Figura 40. Croquis identificación Ronda III y Ronda IV.

identificación pozo a pozo del sistema pluvial, dejando todo debidamente plasmado en un croquis detallado mostrado en la **figura 40 (Anexo F)** en el cual se enmarcan varios factores como son: la procedencia de la contaminación, posibles fallas o fugas en la tubería, pozos de inspección en mal estado, sumideros en mal estado, entre otros.

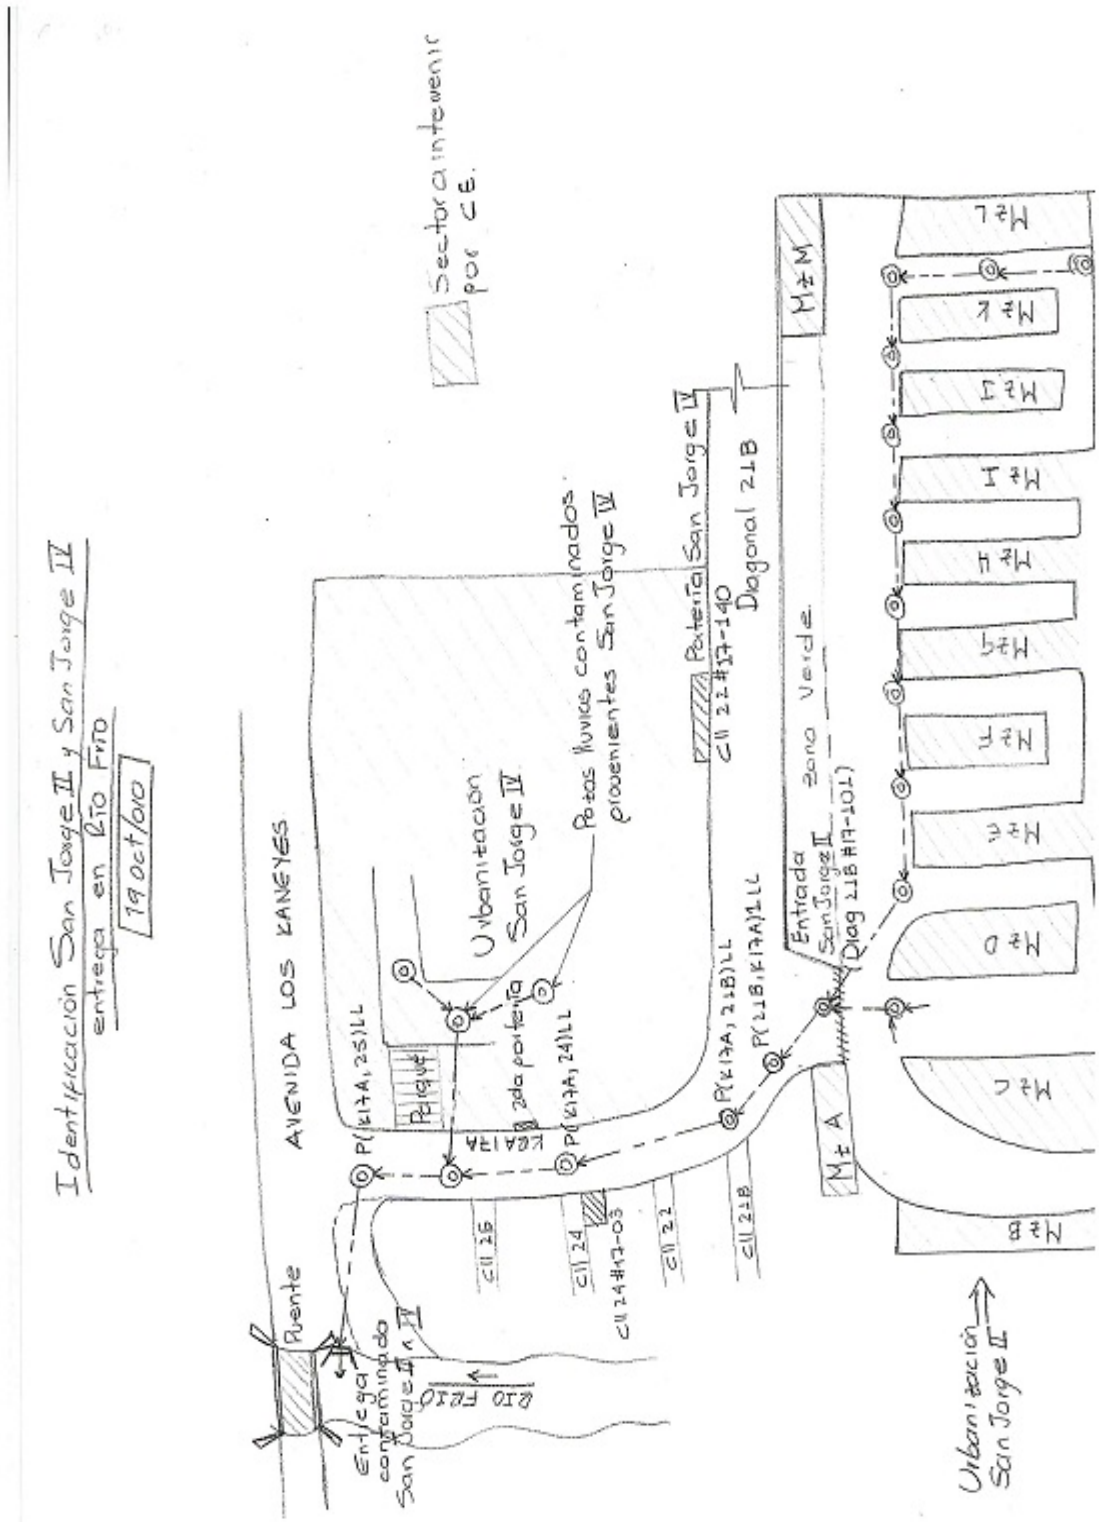
Figura 41. Croquis identificación Urbanización San Jorge II.

Luego de la visita a la entrega de aguas lluvias se procedió a realizar la identificación pozo a pozo del sistema pluvial, dejando todo debidamente plasmado en un croquis detallado mostrado en la **figura 41 (Anexo F)** en el cual se enmarcan varios factores como son: la procedencia de la contaminación, posibles fallas o fugas en la tubería, pozos de inspección en mal estado, entre otros.

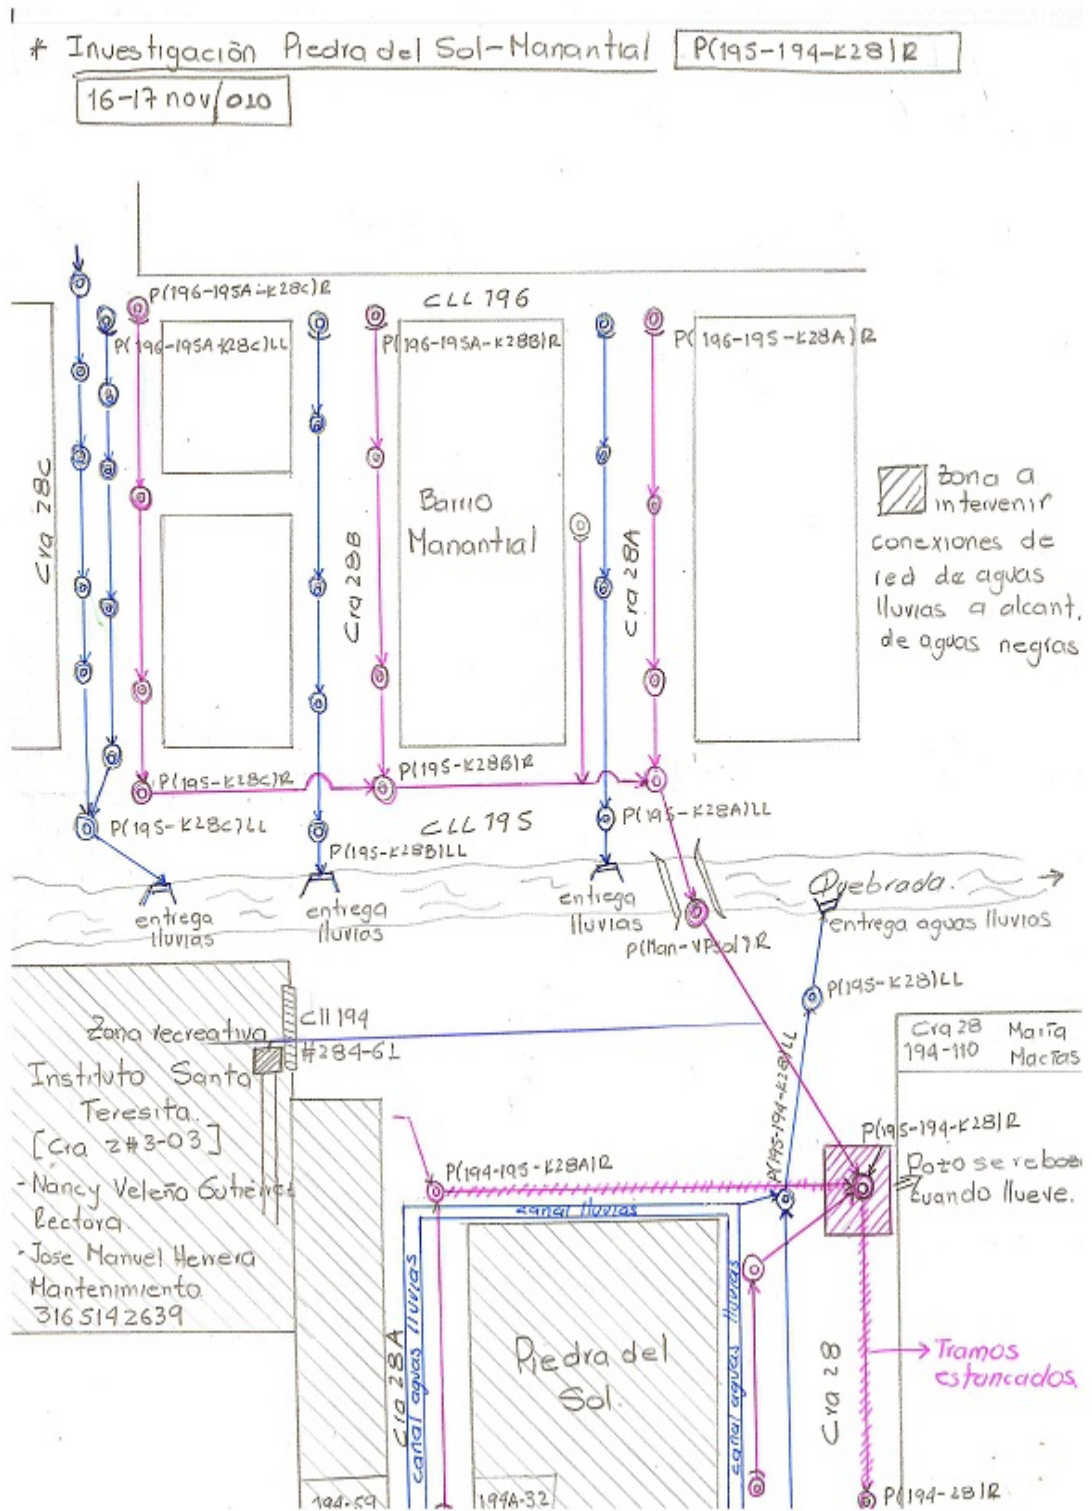
Figura 44. Croquis detallado investigación Piedra del Sol-Manantial.

Se identificó de manera directa todos los tramos de alcantarillado que llegaban al pozo en investigación, realizando pruebas en las viviendas que aportaban caudales en estos tramos para ello se realizó un croquis detallado de la zona mostrado en la **figura 44**.
