**EVALUACIÓN TÉCNICA DE LAS FALLAS MECÁNICAS-OPERACIONALES
RECURRENTE EN EL SISTEMA DE BOMBEO DE CAVIDADES
PROGRESIVAS EN LOS POZOS DEL CAMPO BONANZA**

**Trabajo de grado modalidad práctica empresarial presentada como requisito
para optar al título de Ingeniero de Petróleos**

TITULO: EVALUACIÓN TÉCNICA DE LAS FALLAS MECÁNICAS-OPERACIONALES RECURRENTES EN EL SISTEMA DE BOMBEO DE CAVIDADES PROGRESIVAS EN LOS POZOS DEL CAMPO BONANZA.*

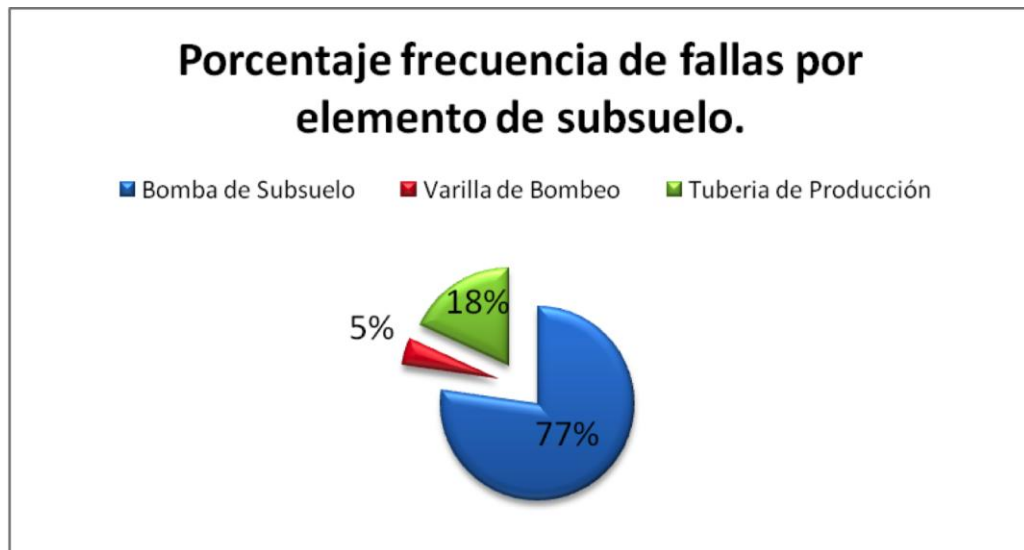
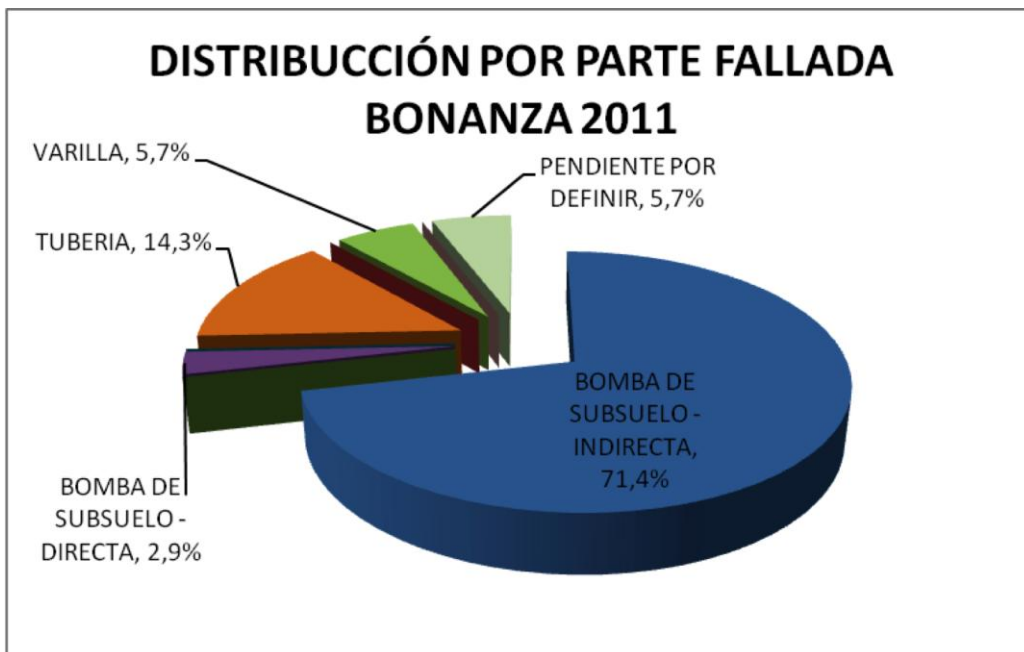
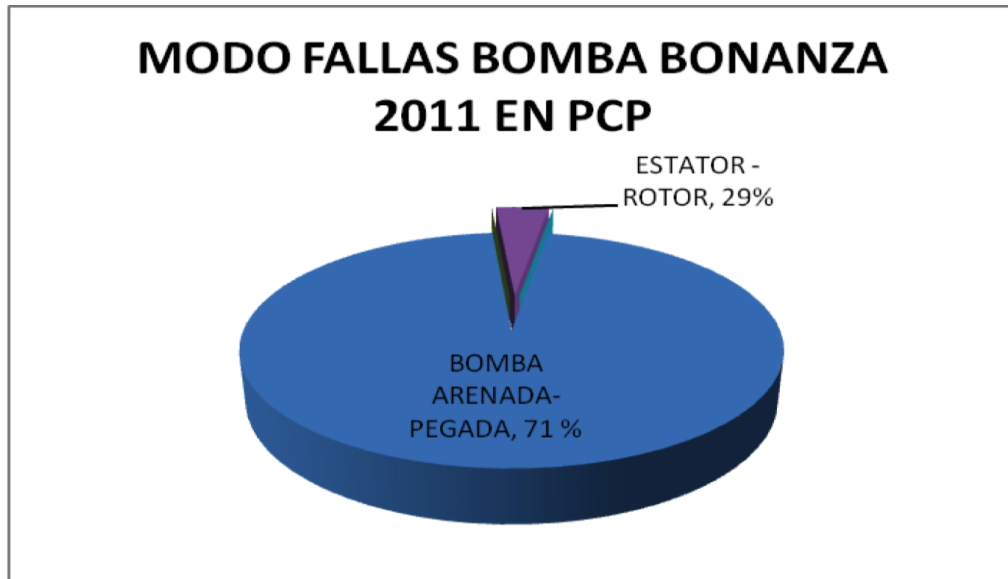
Figura 9. Porcentaje frecuencia de falla por elemento de subsuelo fallado en los pozos con bombeo de cavidades progresivas en el campo Bonanza.

A escala mundial y clasificando las fallas según el elemento fallado, (varillas, bombas, tubing), las fallas más frecuentes ocurren en las bombas, principalmente pegas por arena, seguido por las fallas en la sarta de varillas y en menor proporción las fallas en la tubería de producción. Sin embargo para el caso del campo Bonanza esta tendencia no se cumple del todo. En este campo priman las fallas en bombas y en segundo lugar las fallas en la tubería de producción, principalmente tubería rota. En la figura 24 se ilustra el número total de fallas en el campo Bonanza aplicados a los pozos operando a bombeo de cavidades progresivas desde su etapa de completamiento inicial ó conversión hasta la fecha actual y se anexa la distribución de las fallas durante el año 2011.

Dónde las fallas de bomba de subsuelo indirectas son aquellas debido a problemas como arenamiento, parafina, materiales extraños (cauchos, manilas, etc) que impiden el adecuado funcionamiento de la bomba. Las fallas pendientes de definición son aquellas a cuyos pozos no les ha entrado el equipo aún y no se sabe con certeza cuál es la razón de la falla.

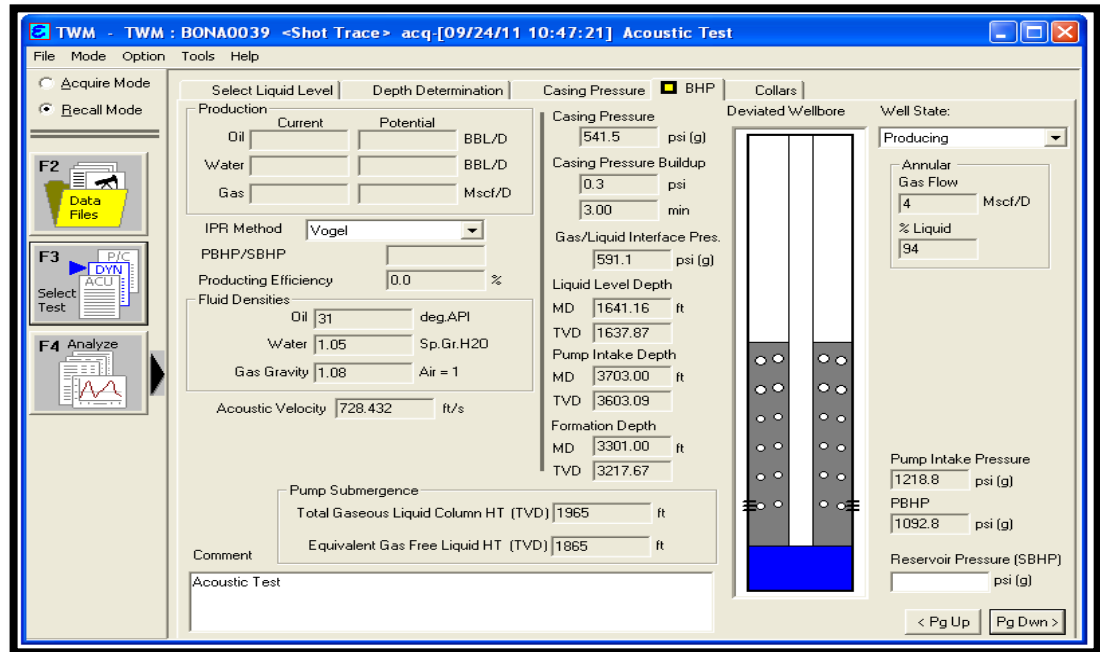
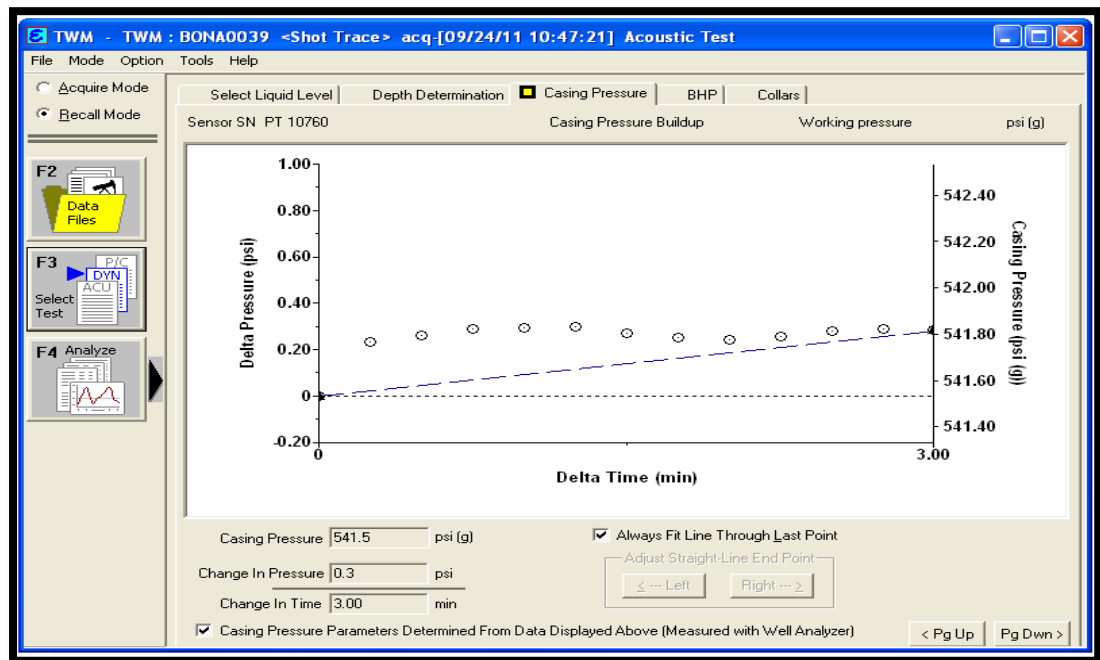
Figura 23. Registro de Sonolog y de Presiones en Anulares Pozo BON 039.

FT, 80 RPM - 15A - 130V - 21 %, ALTA PRESION EN ANULAR, DESCARGAR A LA ATMOSFERA.”

Se revisaron los informes proporcionados por el taller de bombas, en la mayoría de los casos las bombas presentan alta presencia de arenas produciendo pega del rotor en el estator. La presencia de arena disminuye el rendimiento de la bomba y dependiendo de las condiciones de operación puede propiciar a la parada total del sistema.

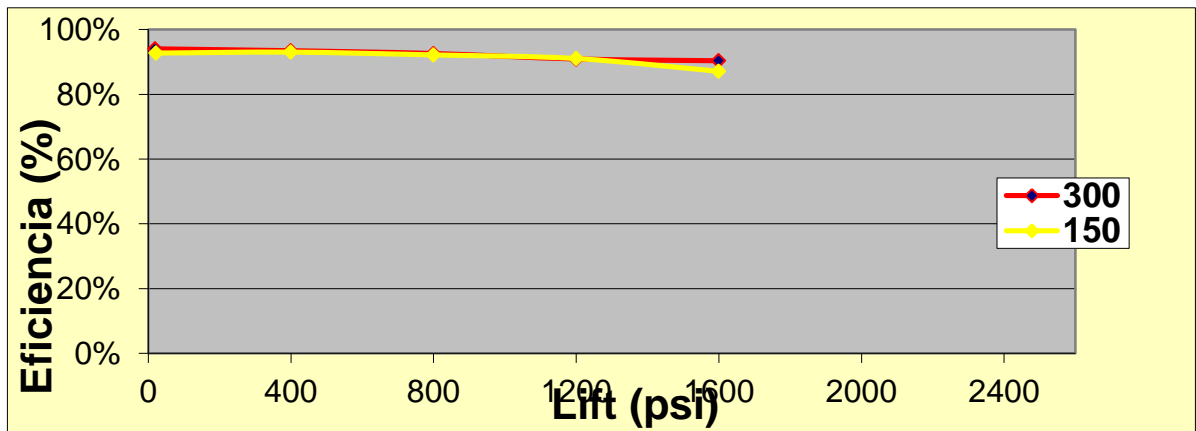
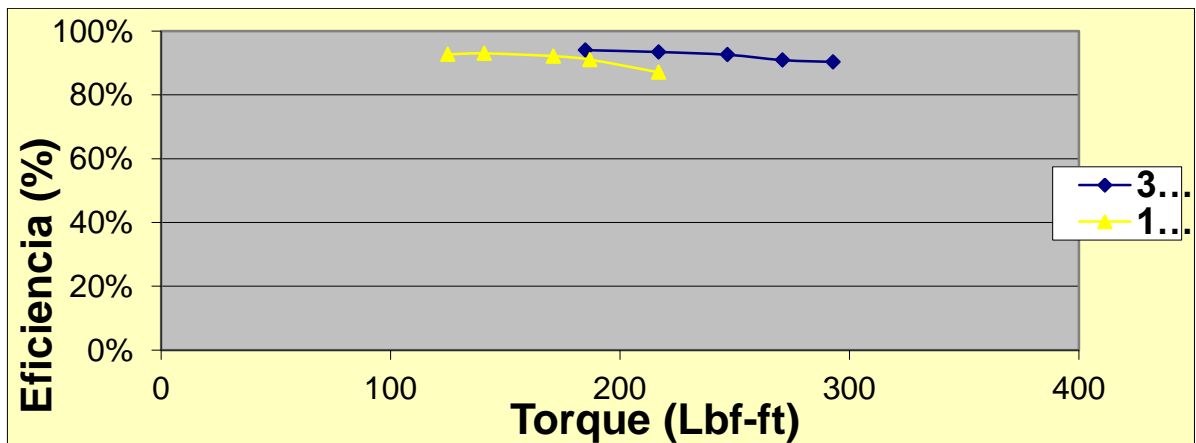
Figura 26. Eficiencia vs la presión de levantamiento de la bomba Charge Pump del Pozo BON 039.

Figura 27. Grafica de la Eficiencia vs torque de la bomba Charge Pump del Pozo BON 039.

Según el diagnóstico del personal de análisis de falla; durante la revisión de la bomba saliente (charge pump) en el taller de Weatherford, se evidenció pega del rotor inferior en el estator, disminución de la eficiencia inicial de la bomba, probablemente por desgaste del elastómero.

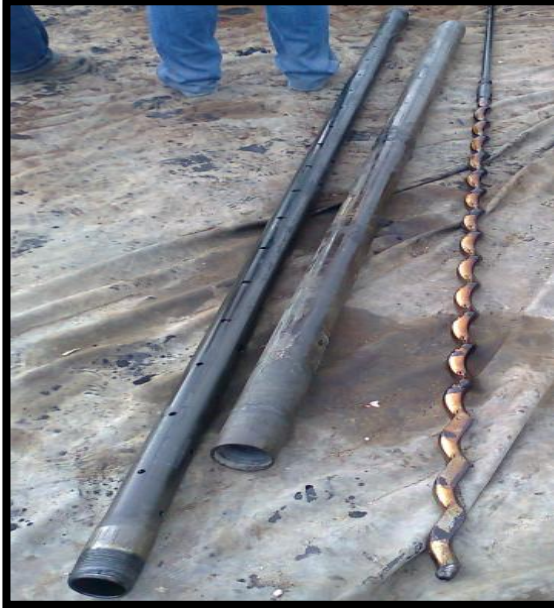
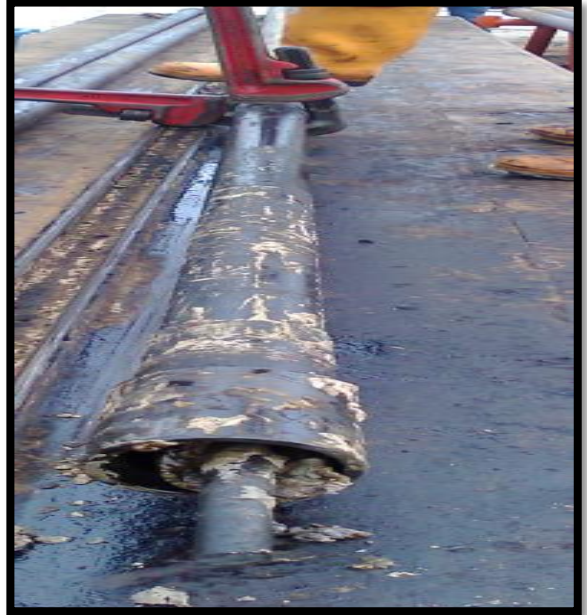
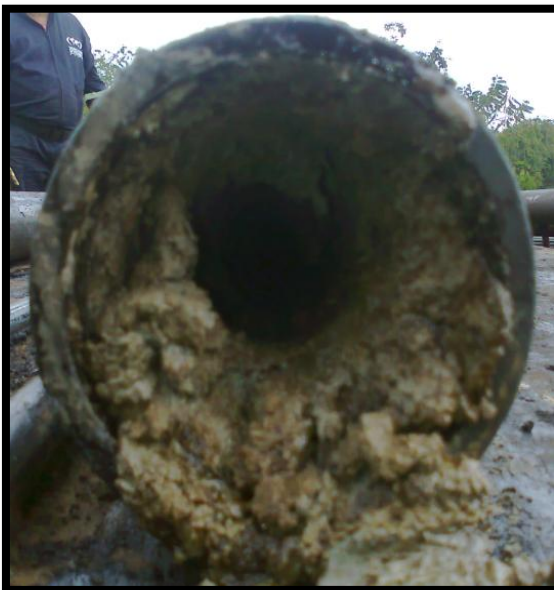
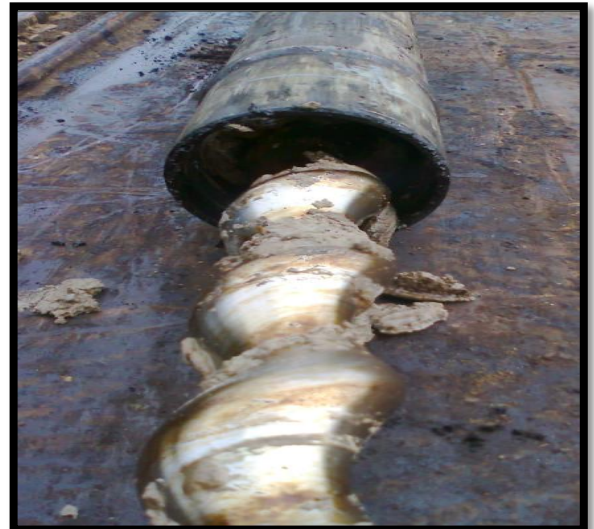
Figura 28. Pulling del BHA del Pozo BON 039.

Lower Rotor Modelo 32-200 / Accesorios se logran destorquear

Lower Rotor Modelo 32-200

***Lower stator con pup joint ranurado
Upper Rotor Modelo 15-1800 Sale
atascado en el estator***

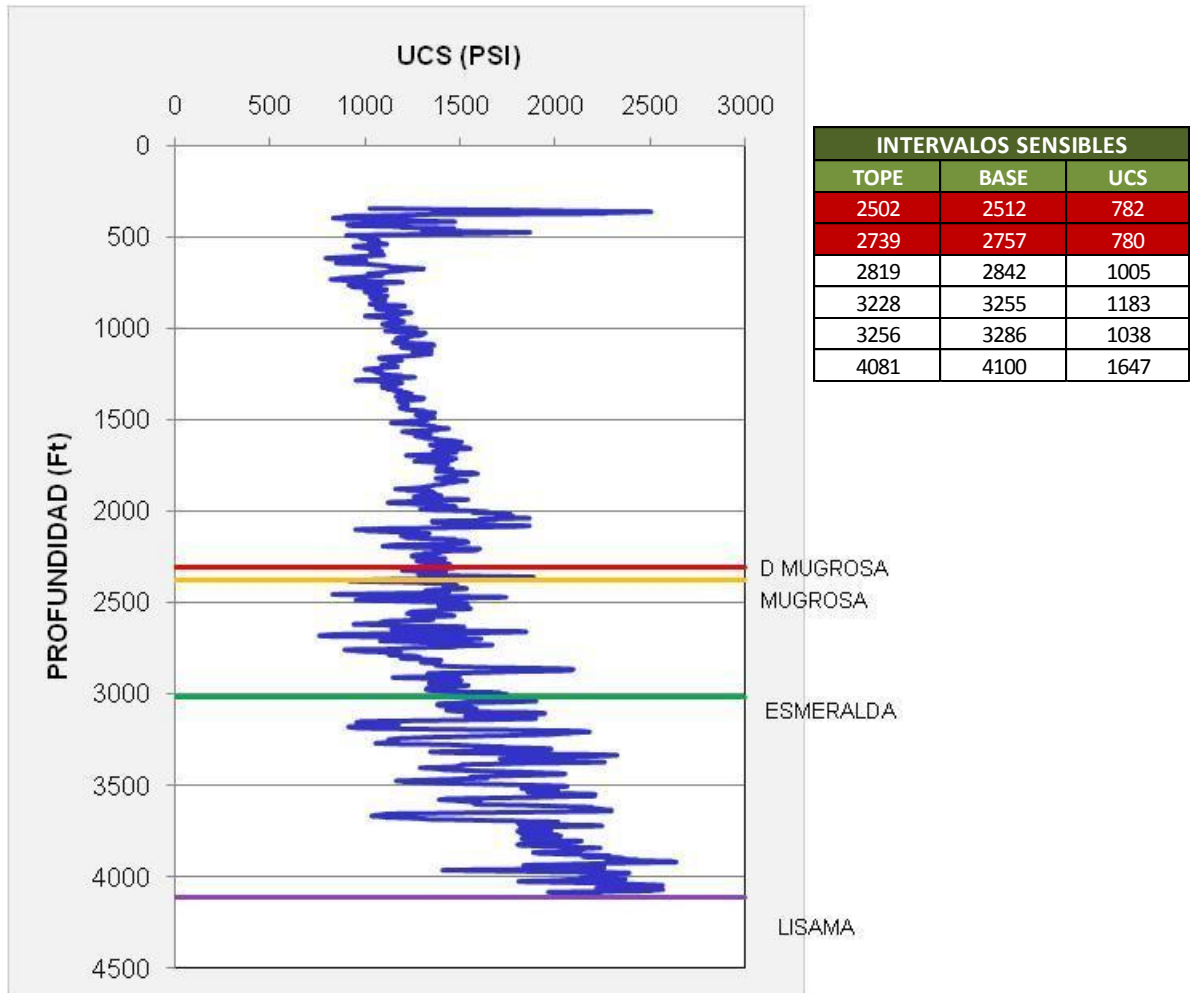
Figura 31. UCS Calculado Para El Pozo Bonanza 39.

En la figura 31 se presentan los valores de UCS calculados por *el equipo de Gerenciamiento y Exclusión de Arena en Campo Bonanza* para los intervalos abiertos del pozo Bonanza 39 donde se pueden observar 2 intervalos que exhiben

valores de UCS menores a 1000¹⁵, las cuales indican propiedades de roca no consolidada a friables propensas a la producción de arena. Como dato curioso los dos intervalos identificados como areneros coinciden con ser los dos primero intervalos abiertos en el pozo ubicados en formación Mugrosa.

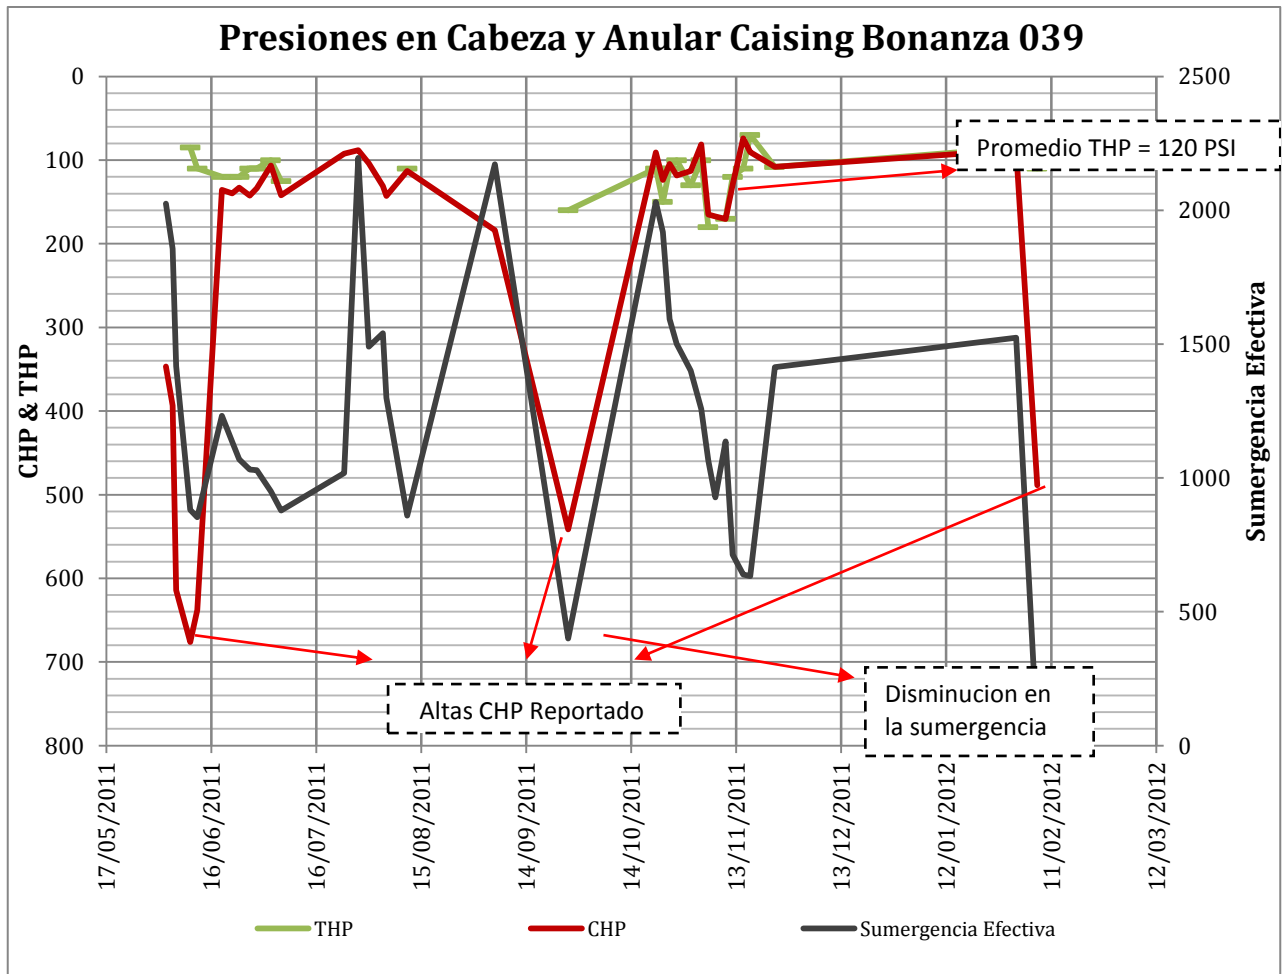
Figura 33. Registro de Presiones en Cabeza y Anular Caising Bonanza 039.

- Se observa que el pozo mantiene presiones en tubing por encima de 120 psi y 3 ocasiones en donde se reportaron altas presiones en el anular (ver figura 33). En ocasiones se ha presentado fuerte hidráulica en la línea de flujo¹⁶. la contrapresión generada favorece a una disminución en la sumergencia, ayudando a la producción de baches de arena.

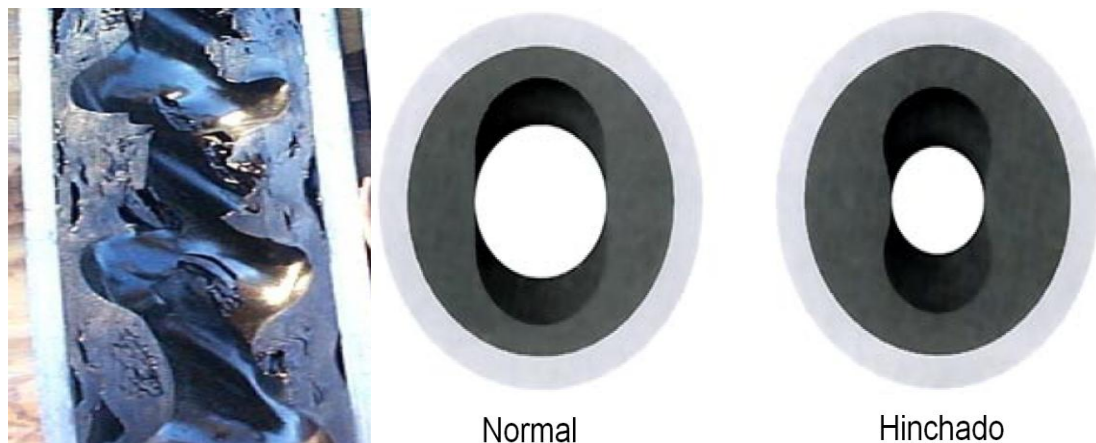
Figura 37. Fenómeno del hinchamiento en el elastómero.

La falla por hinchamiento del elastómero ocurre cuando el elastómero es afectado por fluidos de producción, tratamiento químico o incrementos de temperatura que son incompatibles tanto con la expansión química o térmica característico del material. La expansión química es generalmente causada cuando el elastómero entra en contacto con crudos de alto ° API o con tratamiento químico los cuales poseen alto porcentaje de aromáticos; esta expansión incrementa la interferencia rotor-estator y con ello el torque. Este hinchamiento es generalmente permanente e irreversible así sea que se haya removido la fuente que lo produjo.

La expansión térmica se produce debido al aumento de la temperatura y a diferencia del hinchamiento químico éste puede ser predicho, y con la ventaja de que no es permanente ya que una vez la temperatura disminuye la expansión térmica del elastómero también lo hace.

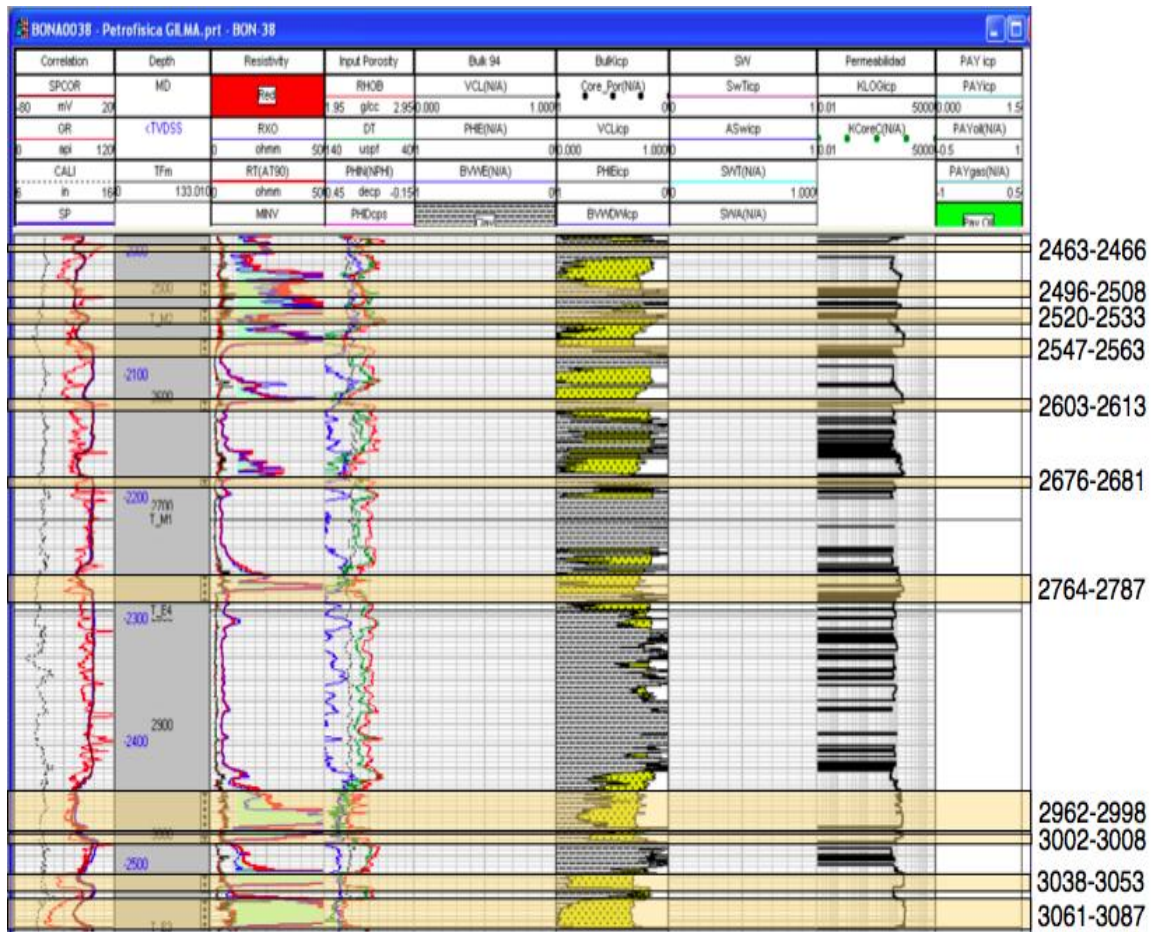
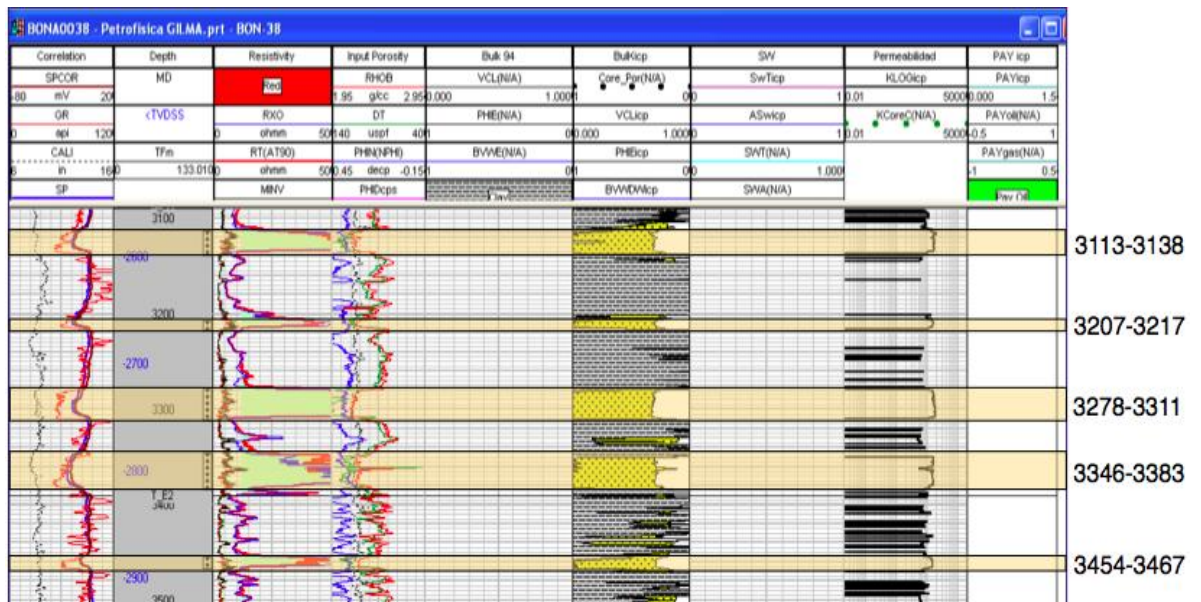
Figura 38. Modelo Petrofísico Pozo Bonanza 38.

Como se mencionó en el análisis del pozo Bonanza 39 la caracterización de los intervalos areneros se realiza en base al análisis granulométrico, modelo petrofísico y propiedades mecánicas (resistencia uniaxial a la compresión - UCS); El modelo petrofísico y los valores del UCS se detallan a continuación.

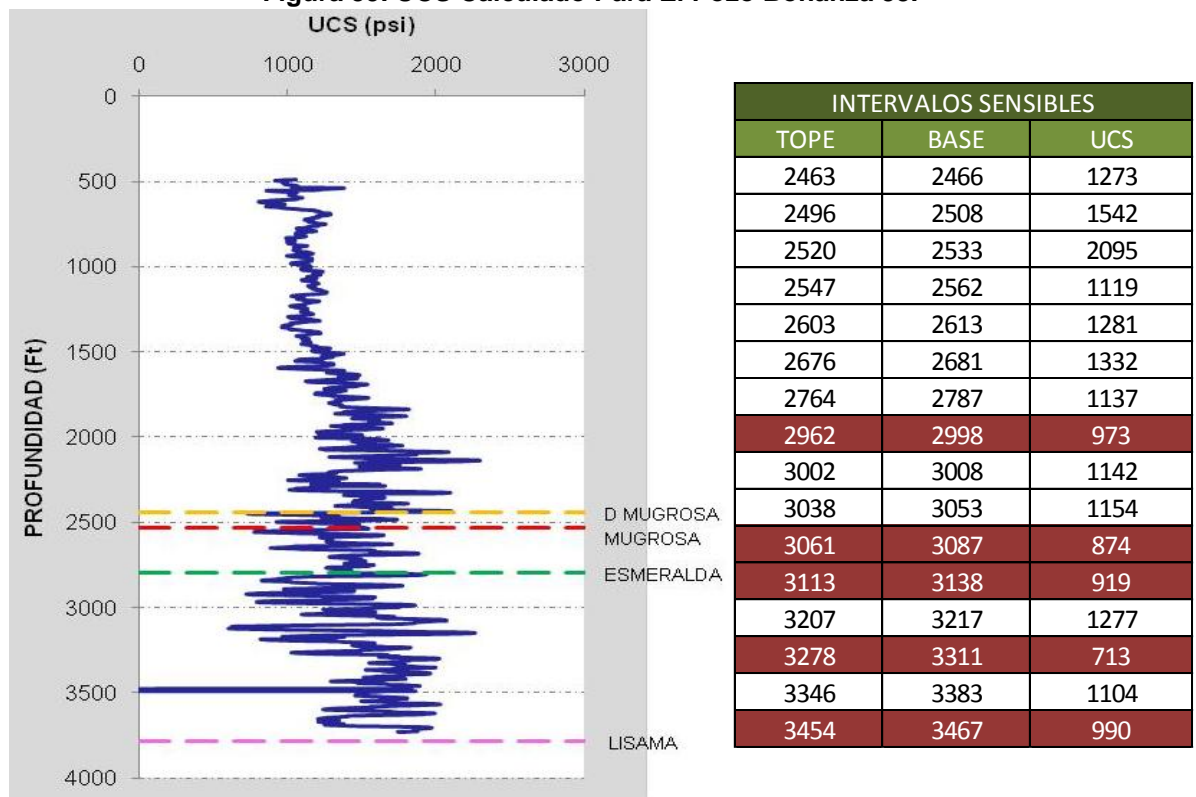
Figura 39. UCS Calculado Para El Pozo Bonanza 38.

- Los 5 intervalos considerados como areneros con UCS menores a 1000 se encuentran ubicados en la formación Esmeraldas.
- En resumen, el fenómeno de arenamiento tiene su origen cuando los esfuerzos desestabilizadores son mayores que la resistencia mecánica de la formación y el fenómeno de pega de bomba ocurre cuando debido a las condiciones operativas el sistema PCP presenta insuficiencias a la hora de producir estas excesivas cantidades de arena.

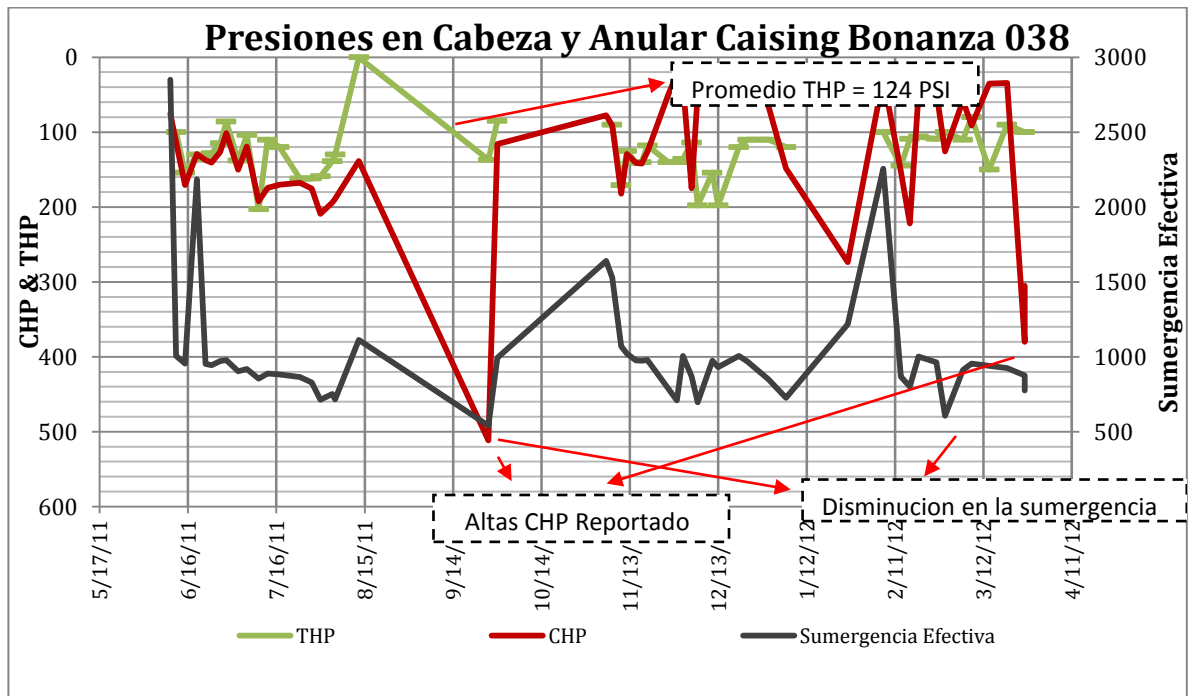
Figura 40. Registro de Presiones en Cabeza y Anular Caising Bonanza 038.

- De la historia de producción del pozo, se puede decir que el pozo tiene problemas graves de arenamiento, considerando que se encuentra en un yacimiento maduro en donde es muy propenso a que ocurra esto. los fondos encontrados en las intervenciones realizadas se detallan en la figura 35.
- Por el survey del pozo se observa que en la zona crítica de desviación comprendida entre 2000 ft y 2800 ft (ángulos de desviación de hasta 28°) se presentan perdidas de velocidad de arrastre, permitiendo que la arena tienda a depositarse aumentado con ello el riesgo de pega de la bomba.
- Se observa que el pozo mantiene presiones en tubing por encima de 124 psi y 2 ocasiones en donde se reportaron presiones en el anular mayores a los 380 psi, siendo un factor que puede ayudar a la pega de la bomba(ver figura 40).

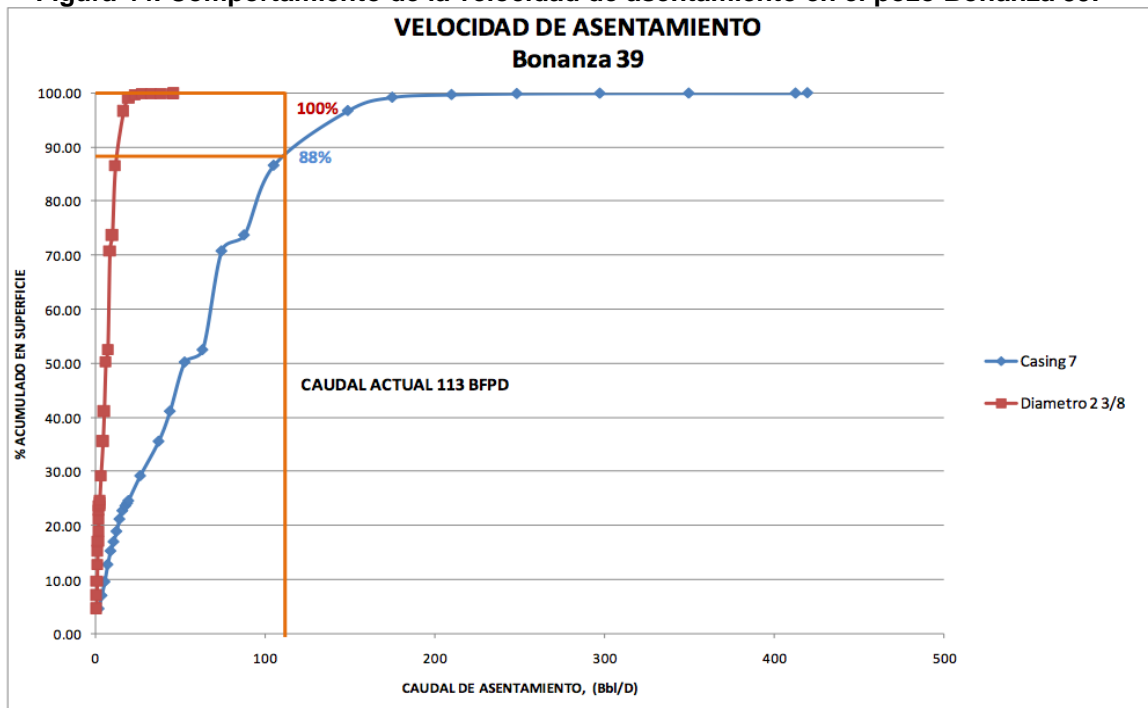
Figura 44. Comportamiento de la velocidad de asentamiento en el pozo Bonanza 39.

De acuerdo a la figura 44, en donde se presenta el comportamiento de la velocidad de asentamiento del pozo Bon 39, se observa que con el caudal al finalizar el año 2011 de 113 Bbl/d se retira el 88% de la arena a superficie con el fluido; para poder retirar el 100% se debe tener un caudal mayor a 220 Bbl/d.

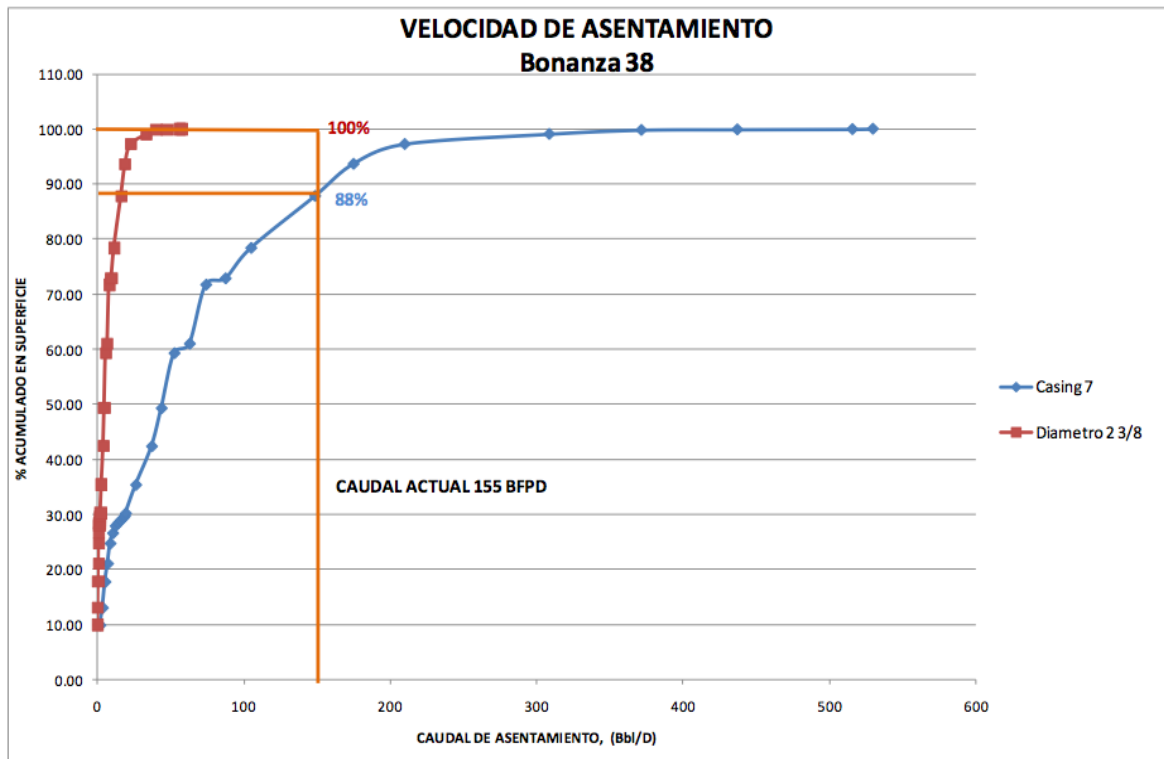
Figura 45. Comportamiento de la velocidad de asentamiento en el pozo Bonanza 38.

Observando la figura 45, se ilustra el comportamiento de la velocidad de asentamiento del pozo Bon 38, en donde se concluye que con el caudal al finalizar el año 2011 de 155 Bbl/d se retira el 88% de la arena a superficie con el fluido; para poder retirar el 100% se debe tener un caudal mayor a 400 Bbl/d.

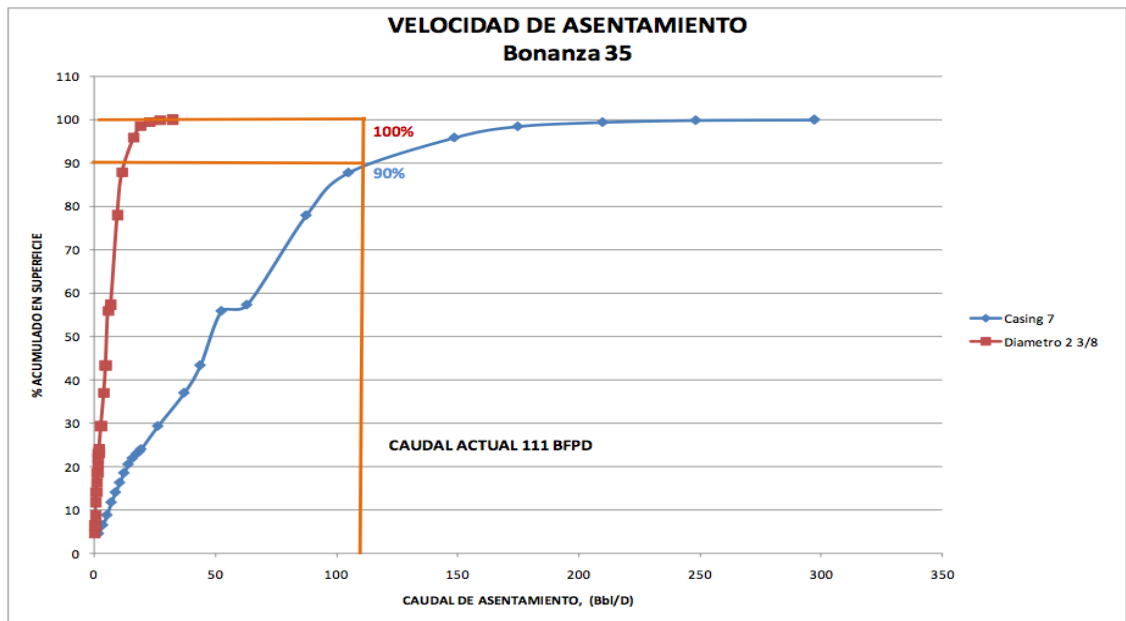
Figura 46. Comportamiento de la velocidad de asentamiento en el pozo Bonanza 35.

En la siguiente figura (figura 46), se ilustra el comportamiento de la velocidad de asentamiento del pozo Bon 35, se observa que con el caudal al finalizar el año 2011 de 111 Bbl/d se retira el 90% de la arena a superficie con el fluido.

Como se pudo observar en las gráficas 46 y 47, se concluye que para tanto el pozo Bonanza 35 y 32 se requiere tener un caudal mayor a 400 Bbl/d para poder retirar el 100% de la arena en fondo.

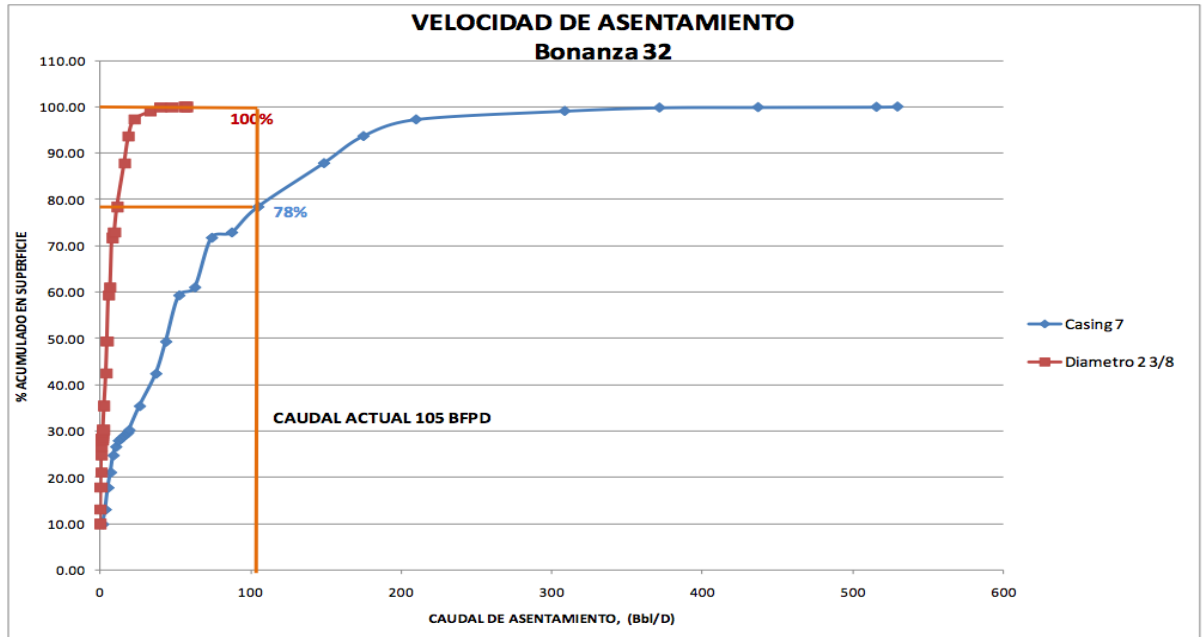
Figura 47. Comportamiento de la velocidad de asentamiento en el pozo Bonanza 32.

El comportamiento de la velocidad de asentamiento del pozo Bon 32, se ilustra en la figura 47, en donde se concluye que con el caudal al finalizar el año 2011 de 105 Bbl/d se retira el 78% de la arena a superficie con el fluido.

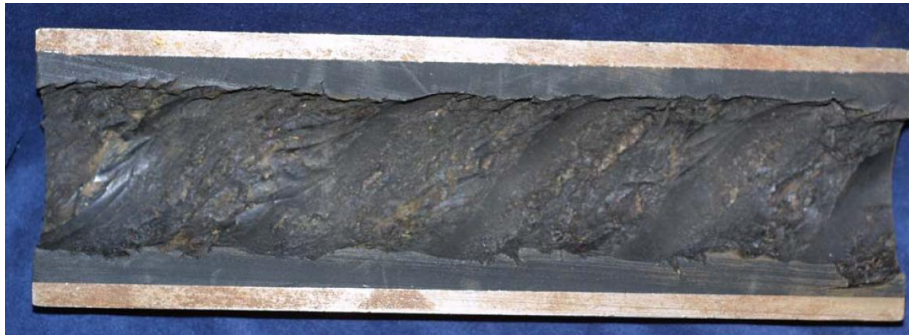
- **Falla por trabajar en seco:** esta falla es debido a que por una deficiencia de fluido (baja productividad del pozo, interferencia de gas u obstrucción de la succión de la bomba) la bomba trabaja en seco (sin lubricación) por prolongados periodos de tiempo causando un ascenso en la temperatura; bajo estas condiciones el elastómero se torna más duro, quebradizo y agrietado, o inclusive dependiendo de la severidad de la situación, éste se puede despegar del estator.

Figura 53. Elastómero dañado por altas temperaturas.

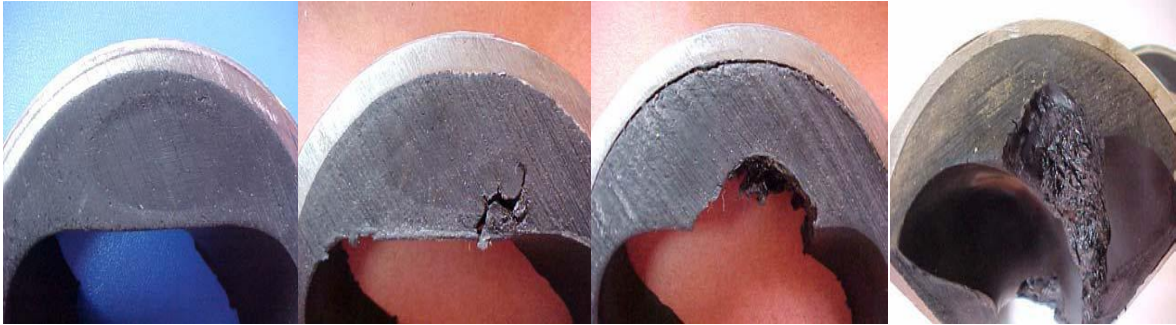
- **Falla por histéresis:** Esta falla se caracteriza por el desprendimiento del elastómero en la línea de sello entre rotor y estator; y normalmente sucede en el diámetro menor del estator (sección más delgada del caucho). La histéresis es un proceso normal que ocurre en la vida útil del elastómero por una variedad de razones que todas al final son debidas por una sobrepresión; hay algunos factores que hacen que su ocurrencia sea prematura:
 - Interferencia entre rotor y estator alta, debido a una selección no adecuada o por incremento de la misma debido a hinchamiento del elastómero.
 - Elastómero sometido a alta presión.
 - Alta temperatura/ poca disipación del calor

deformación cíclica, concluyendo con el incremento del torque por fricción entre rotor y estator, con la posterior rotura del elastómero y una falla en las varillas de bombeo en caso de no soportar dicho torque.

Figura 54. Secuencia de falla por histéresis en un elastómero.

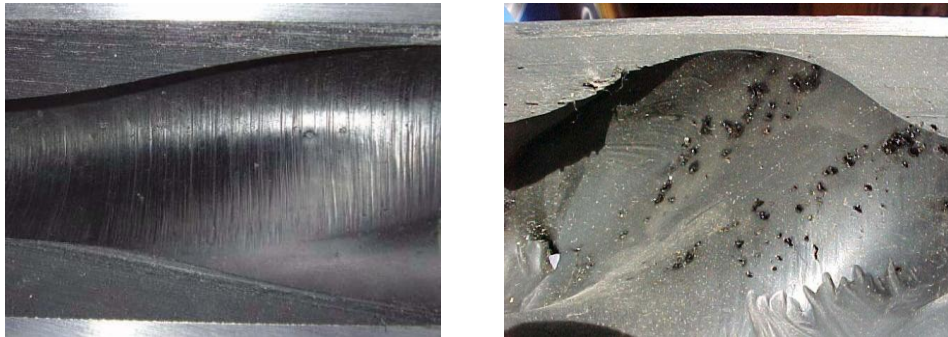
- **Falla por desgaste abrasivo:** el desgaste abrasivo ocurre cuando el elastómero es desgastado por la presencia de material abrasivo en el fluido producido; en la medida en que el porcentaje de abrasivos incrementa, también aumenta el desgaste en la línea sello formada por la interferencia rotor-estator causando que aumente el deslizamiento y con ello una disminución en la producción. El diferencial de presión total visto a través de la bomba como también su velocidad de rotación juegan un papel muy importante en la manera como los abrasivos afectan el elastómero.

Figura 55. Elastómero dañado por abrasión.

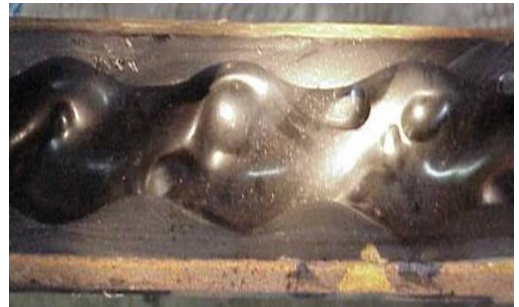
- **Fallas por penetración de gas/descompresión explosiva:** la penetración del gas ocurre cuando el gas entra a la matriz del elastómero y se expande debido a la caída de presión; esta expansión produce burbujas dentro del elastómero y dependiendo de la severidad esta burbuja puede llegar al punto en que el elastómero se rompe.

Figura 57. Descompresión explosiva en elastómeros.

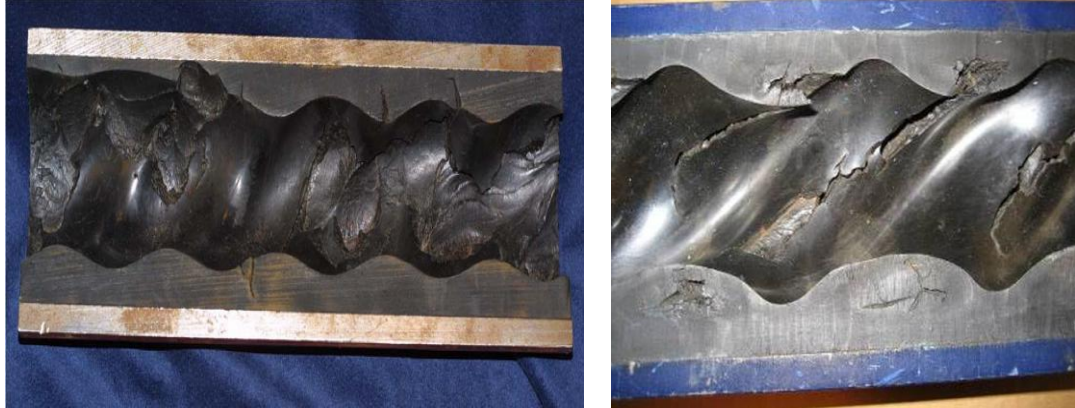
Una manera para detectar estas fallas es que las superficies internas de las laminaciones son suaves y lisas, al contrario de la superficie externa que tiene una apariencia desgarrada y áspera.

Figura 58. Delaminaciones en elastómeros debido a fluctuaciones de temperatura.

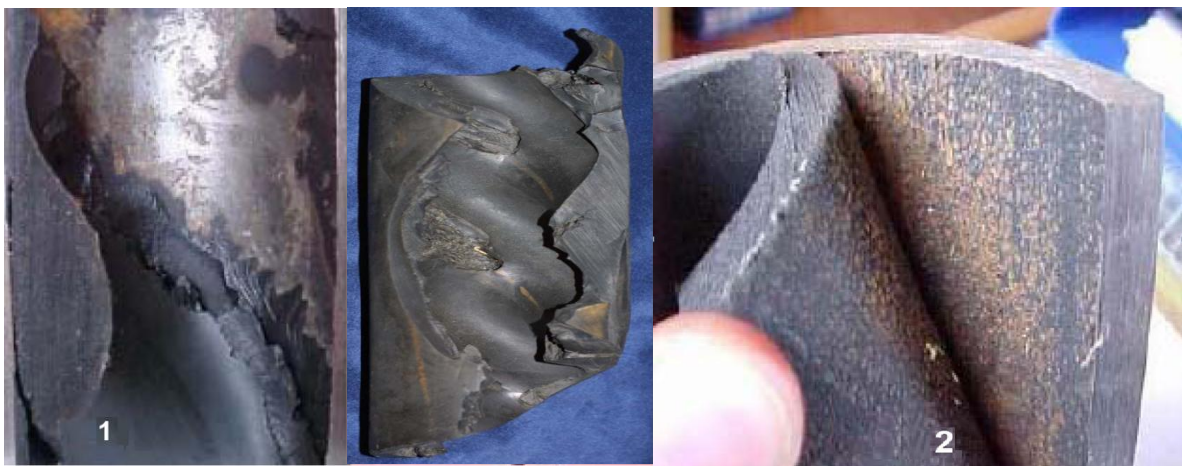
Generalmente está asociada a una falla en el proceso de fabricación (1), debido a la falta de pegamento en el interior del estator o pegado ineficiente, como también puede deberse a efectos del fluido producido y las condiciones de fondo de pozo (2).

Figura 59. Elastómero dañado por goma desgarrada.

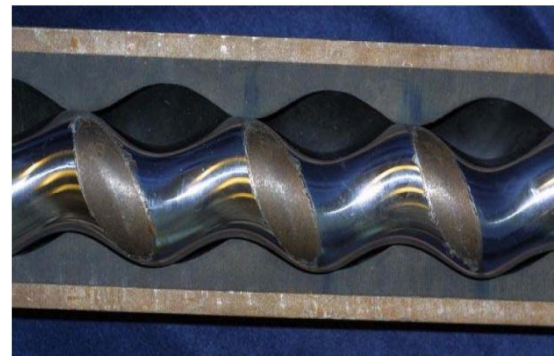
- **Desgaste Abrasivo:** el desgaste abrasivo ocurre cuando el recubrimiento de cromo en el rotor empieza a desgastarse debido principalmente a una producción con alto contenido de componentes abrasivos. Este desgaste puede ser únicamente sobre la **Figura 60.** Desgaste abrasivo sobre el rotor.

superficie del cromo ó dependiendo de la severidad, puede afectar también al material base. En cualquiera de los dos casos este daño afecta el rendimiento de la bomba modificando la interferencia entre el rotor y el estator ó si la abrasión es muy aguda puede dañar permanentemente el elastómero.

El desgaste abrasivo usualmente ocurre sobre las crestas del rotor, sin embargo, en casos agudos también se puede presentar sobre otras secciones.

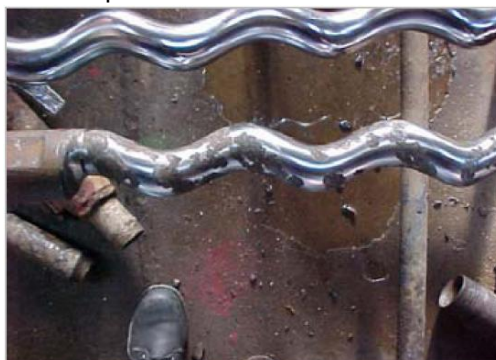
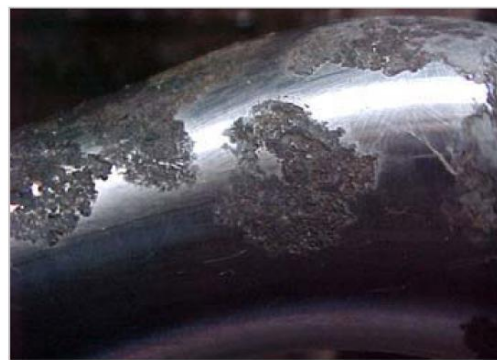
- **Ataque Acido:** el ataque acido ocurre cuando el pH del líquido producido cae por debajo de 6.0 resultando en una completa remoción del revestimiento de cromo del rotor. Este daño usualmente sucede cuando un operador decide acidificar el pozo mientras deja bomba en el fondo; una vez el recubrimiento de cromo ha sido removido del metal base, la superficie del rotor se torna muy rugosa; lo que eventualmente resultara en un desgaste del elastómero y una caída en la producción.

Figura 61.Ataque de fluido sobre el rotor.

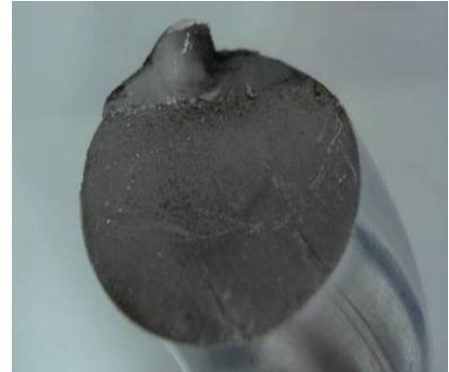
- **Falla por fatiga o torsión:** es el resultado **Figura 62.** Rotor fallado por fatiga.

del stress cíclico al que está sometido un material y su posterior falla. Estas fallas son progresivas y empiezan como grietas de pequeño stress que van creciendo bajo el stress cíclico; este stress se experimenta en el rotor de PCP cuando éste no es insertado adecuadamente durante la instalación inicial, ya que puede quedar una porción que permanezca por fuera del tope de la bomba

una falla por fatiga. Un modo de identificar esta falla es observando la forma de ruptura del material, si la superficie de la fractura es plana con una forma de media luna hacia un extremo, indica que se trata de una falla motivada por esfuerzos axiales excesivos o en nuestro caso por fatiga del material debido a esfuerzos cíclicos.

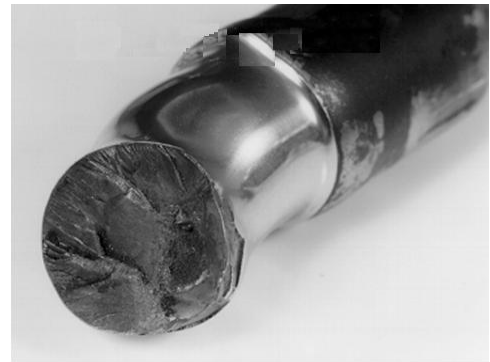
Otro mecanismo de falla de un rotor es la **Figura 63.** Rotor fallado debido a la torsión

fatiga por torsión; este tipo de falla puede ocurrir cuando por cualquier razón (bomba pegada por arena, falla del elastómero, etc.,) la bomba se bloquea, produciendo que una porción del rotor también lo haga mientras que la otra restante tendería seguir rotando; como el rotor no es un material tan flexible, la porción que continua moviéndose se quiebra. Un

modo de identificar esta falla es observando la forma de ruptura del material, si la superficie de la fractura es irregular sin ningún patrón específico,

que se trate de una falla motivada por esfuerzos torsionales excesivos.

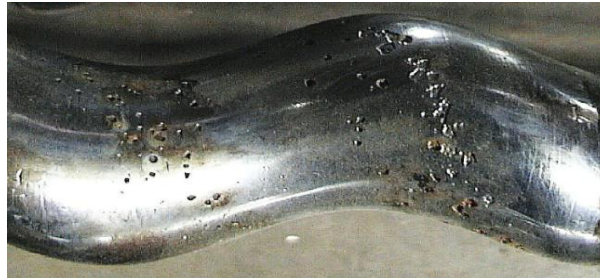
- **Corrosión por picadura (pitting):** la corrosión por picadura ocurre cuando el material base es atacado por un agente corrosivo debido a un daño inicial que sufría el recubrimiento de cromo. Este daño inicial usualmente es un ataque químico asociado con el fluido de producción (aceite, agua y gas) que bajo las

Al momento en que una suficiente cantidad del metal base haya sido erosionado, el revestimiento de cromo es esa misma área empezará a presentar unas “picaduras” por corrosión.

Figura 64. Rotor expuesto a una corrosión por picadura.
