**EVALUACIÓN TÉCNICA DE LAS FALLAS MECÁNICAS-OPERACIONALES
RECURRENTE EN EL SISTEMA DE BOMBEO DE CAVIDADES
PROGRESIVAS EN LOS POZOS DEL CAMPO BONANZA**

**Trabajo de grado modalidad práctica empresarial presentada como requisito
para optar al título de Ingeniero de Petróleos**

TITULO: EVALUACIÓN TÉCNICA DE LAS FALLAS MECÁNICAS-OPERACIONALES RECURRENTES EN EL SISTEMA DE BOMBEO DE CAVIDADES PROGRESIVAS EN LOS POZOS DEL CAMPO BONANZA.*

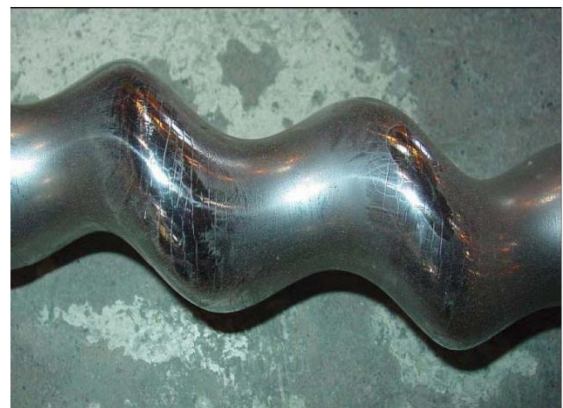
- **Falla por agrietamiento:** esta falla es debido a todas los elementos que hagan aumentar la temperatura entre el rotor y estator, entre ellas tenemos:
 - Por una deficiencia de fluido (baja productividad del pozo, interferencia de gas u obstrucción de la succión de la bomba) la bomba trabaja en seco (sin lubricación) por prolongados periodos de tiempo causando un ascenso en la temperatura y con ello aumentando la interferencia con el elastómero (ajuste excesivo entre el rotor y estator) produciéndose grietas debido a la alta fricción y aprisionamiento.
 - Por una elevada temperatura del yacimiento, produciendo un calor excesivo en la operación rotor-estator.**Figura 65.** Superficie de cromo del rotor agrietada.

Este tipo de falla muchas veces puede ser consecuencia de la operación normal del equipo y se considera que típicamente no afecta el comportamiento operativo de la bomba.

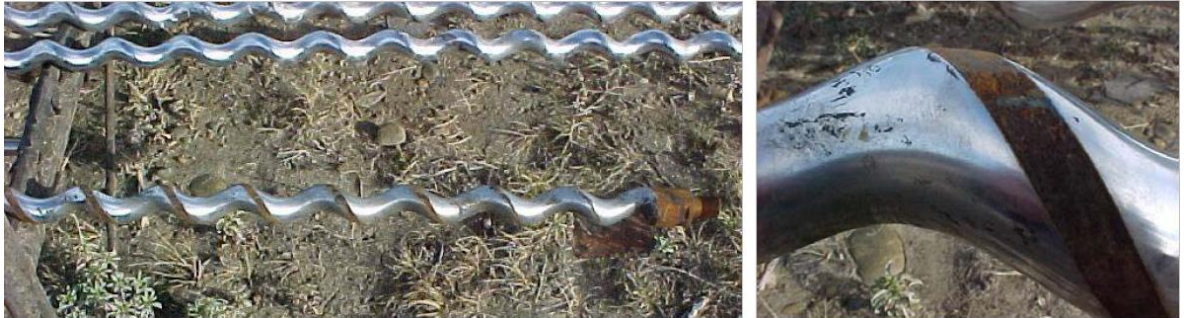
- **Falla por rozamiento (desgaste metal – metal):** esta falla ocurre generalmente por el desgaste que se produce en la parte superior del rotor, en

el tramo que queda fuera del estator (rozamiento con el niple espaciador), o en la parte inferior causado por el rozamiento con el niple de paro. Esta falla está asociada principalmente a un espaciamiento inadecuado del rotor.

Figura 66. Efecto del rozamiento (metal-metal) sobre el rotor.
