**INSPECCIÓN VISUAL A LAS INSTALACIONES DEL CAMPO ESCUELA
COLORADO**

2012

**Trabajo de Grado para Optar al Título de
Ingenieros Metalúrgicos y Ciencia de Materiales**

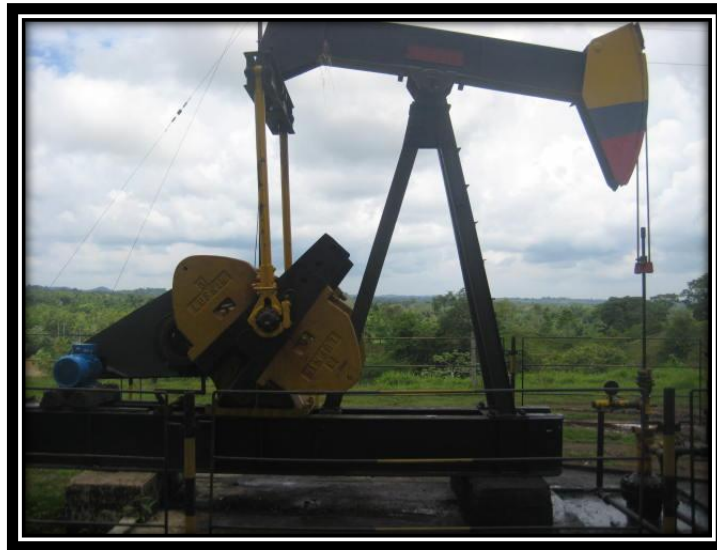
Figura. 12 Colorado 70 en funcionamiento

4.1.7 Colorado 70. En funcionamiento, cuenta con línea de producción hasta la estación recolectora y cuenta con protección.

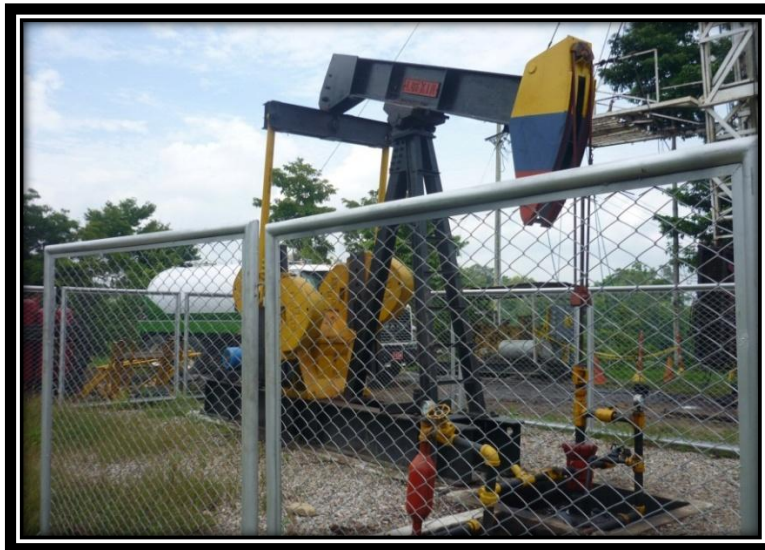
Figura. 19 Colorado 67

Se encuentra activo y sin ningún problema, para la fecha es el pozo que más esta producción, 90 barriles diarios. Se encuentra con su respetivo encierro para seguridad y tiene línea de recolección hasta la estación.

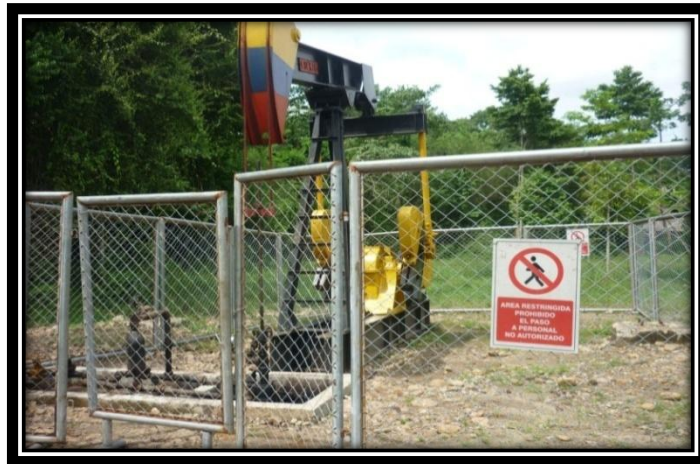
Figura.22 Colorado 27

Se encuentra activo con una producción promedio de 5 a 7 barriles diarios, posee un tanque de almacenamiento de 100 barriles y se encuentra debidamente encerrado.

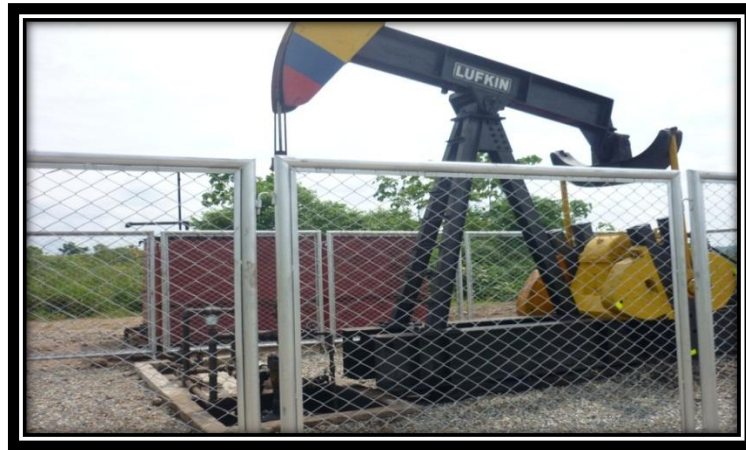
Figura.24 Colorado 76

Se encuentra activo con una producción promedio de 7 barriles diarios, no posee línea de recolección hasta la estación, tiene un tanque de almacenamiento de 100 barriles que se encontraba en el pozo 38. el pozo se encuentra debidamente encerrado.

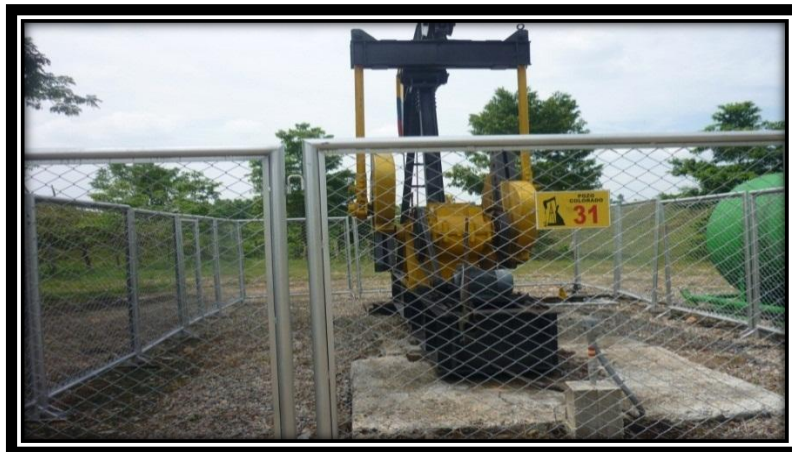
Figura.25 Colorado 31

Se encuentra activo con una producción promedio de 7 barriles diarios, no tiene línea hasta la estación, entonces cuenta con un tanque de almacenamiento de 70 barriles diarios, el pozo se encuentra debidamente encerrado.

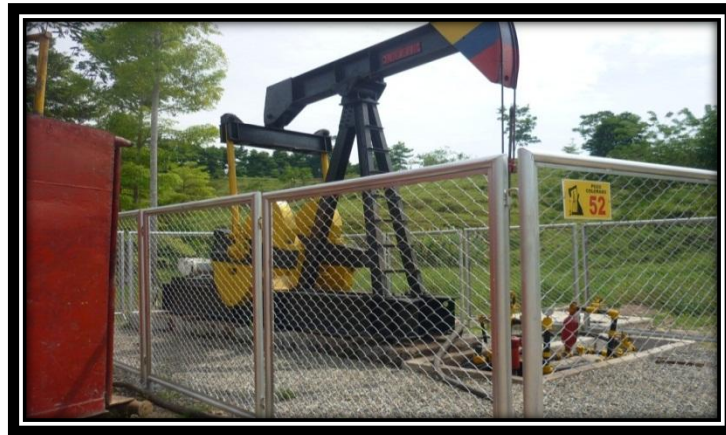
Fig.26 Colorado 52

Se encuentra activo y en buen estado cuenta con un tanque de almacenamiento de 100 barriles por que no tiene line hasta la estación. El pozo se encuentra debidamente encerrado.

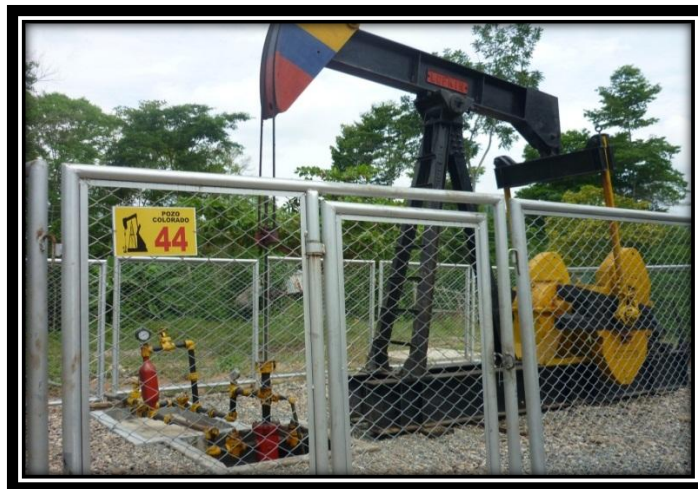
Figura.27 Colorado 44

Se encuentra activo con una producción promedio de 20 barriles diarios posee línea hasta la estación se encuentra en buen estado y debidamente encerrado.

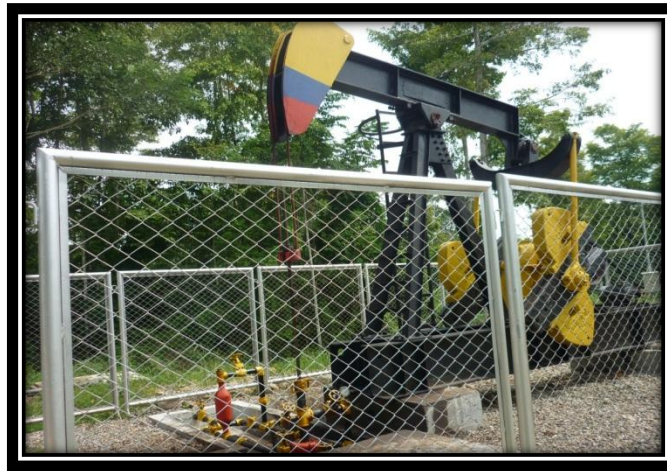
Figura.28 Colorado 35

Se encuentra activo con una producción promedio de 10 barriles diarios posee línea hasta la estación se encuentra en buen estado y debidamente encerrado.

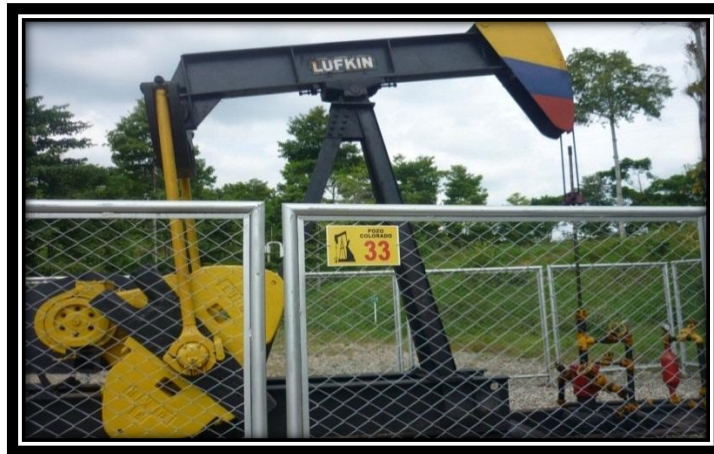
Figura.30 Colorado 33

Se encuentra activo y en prueba por su baja producción de 8 barriles diarios tiene línea hasta la estación y se encuentra debidamente encerrado.

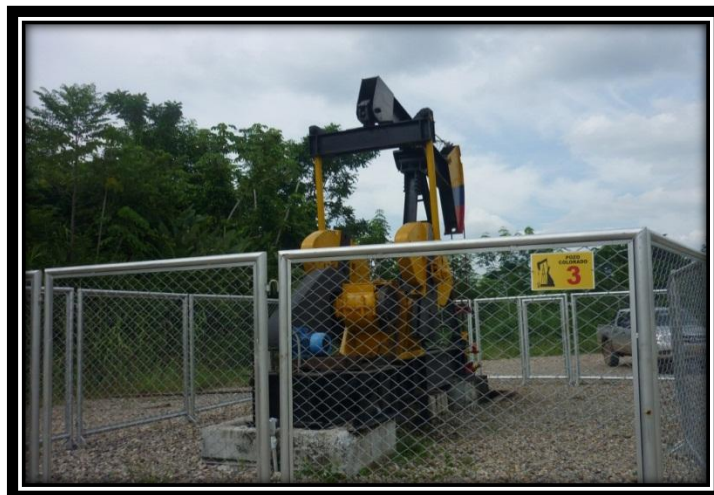
Figura.31 Colorado 3

Se encuentra activo con una producción promedio de 20 barriles diarios, posee línea hasta la estación y se encuentra debidamente encerrado.

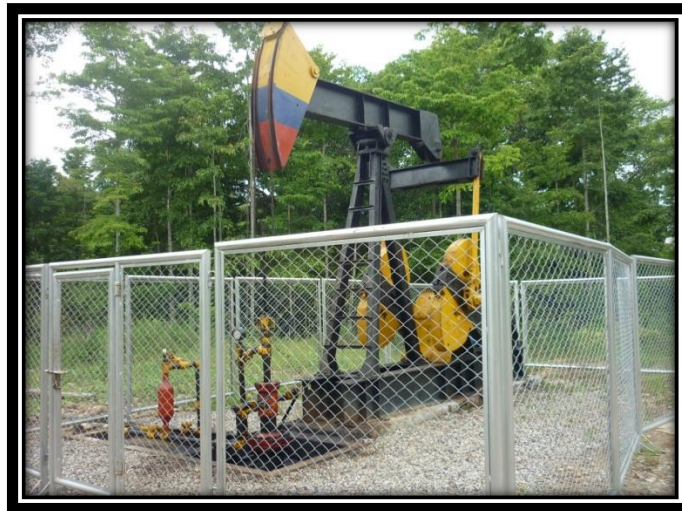
Figura.32 Colorado 40

Se encuentra activo con una producción promedio de 20 a 25 barriles diarios, posee línea hasta la estación y se encuentra debidamente encerrado.

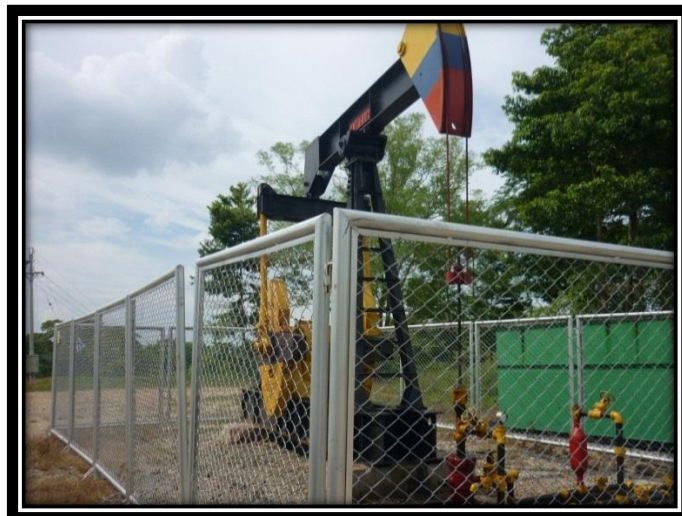
Figura.33 Colorado 59

Se encuentra activo con una producción promedio de 25 barriles diarios, no posee línea hasta la estación, cuenta con un tanque de almacenamiento de 100 barriles y se encuentra debidamente encerrado.

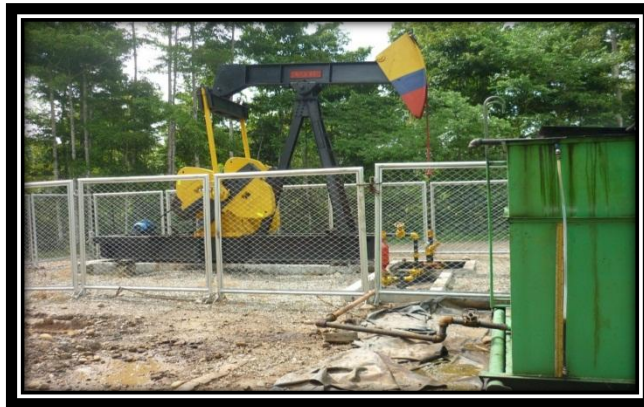
Figura.34 Colorado 58

Se encuentra activo con una producción promedio de 20 barriles diarios no posee línea hasta la estación, cuenta con un tanque de almacenamiento de 100 barriles y se encuentra debidamente encerrado.

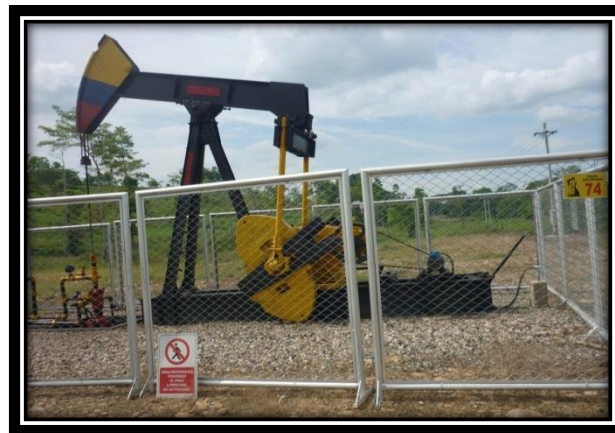
Figura.35 Colorado 74

Se encuentra activo con una producción promedio de 40 barriles diarios, posee línea hasta la estación y también se encuentra debidamente encerrado.

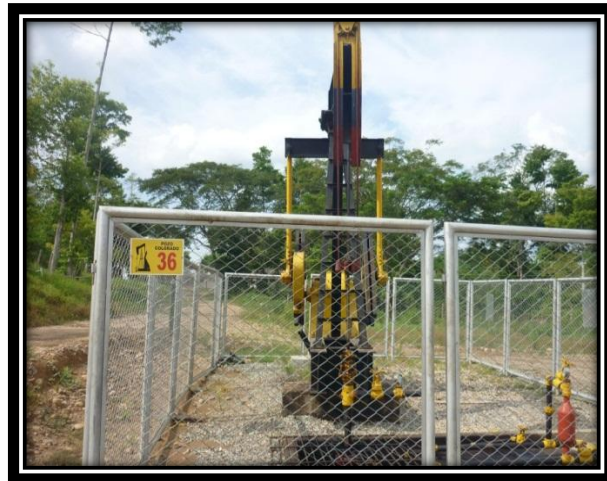
Figura.36 Colorado 36

Se encuentra activo con una producción promedio de 8 a 10 barriles diarios, posee línea de recolección hasta la estación y se encuentra debidamente encerrado.

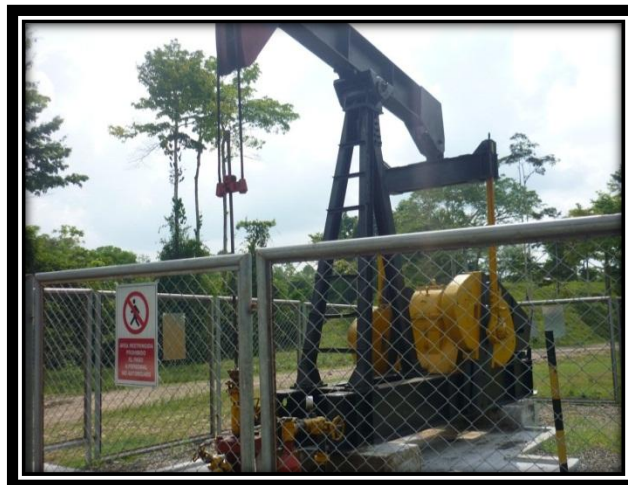
Fig.37 Colorado 75

Se encuentra activo con una producción promedio de 12 a 15 barriles diarios, posee línea hasta la estación y se encuentra debidamente encerrado.

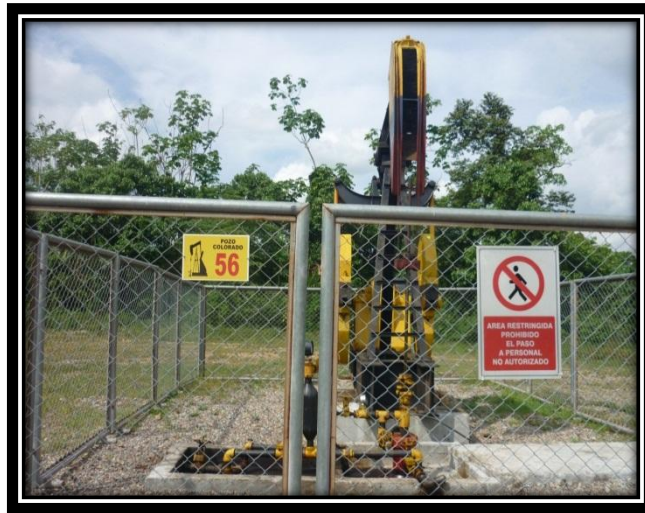
Figura 38 Colorado 56

Se encuentra activo con una producción muy baja, posee línea hasta la estación y se encuentra debidamente encerrado.

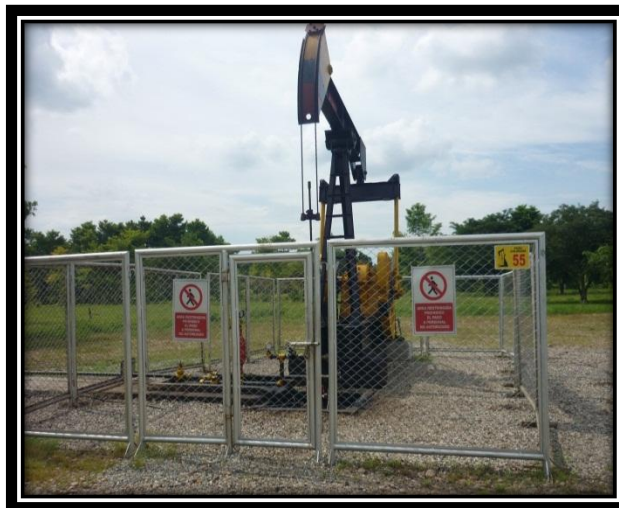
Figura.39 Colorado 55

Se encuentra activo con una producción promedio de 15 barriles diarios, posee línea hasta la estación y se encuentra debidamente encerrado.

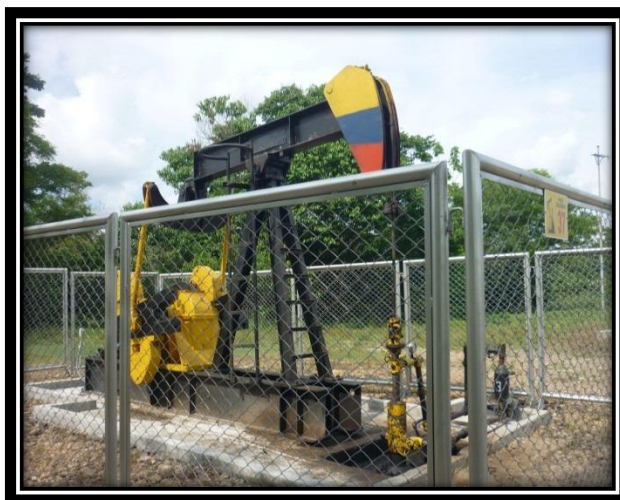
Figura.40 Colorado 37

Se encuentra activo con una producción promedio de 20 a 26 barriles diarios, posee línea hasta la estación y se encuentra encerrado.

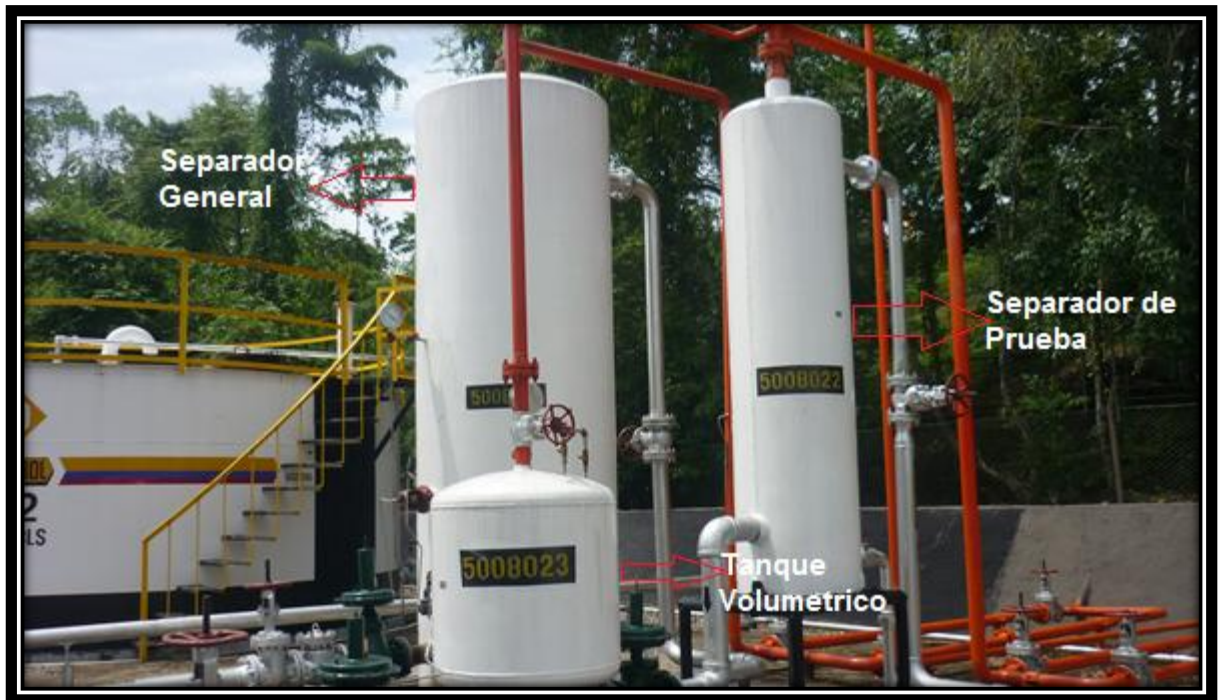
Figura. 42. Toma frontal de la estación recolectora

Fig. 42 Se observa parte de la estación recolectora, separador general (5008021), separador de prueba (5008022), tanque volumétrico (5008023) y tanque de almacenamiento K2 en buenas condiciones y funcionando

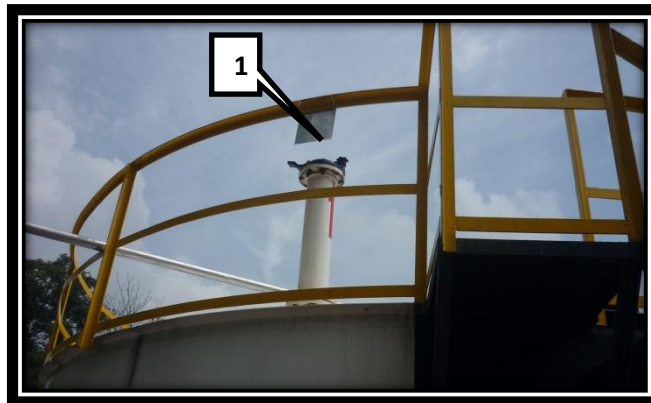
Fig.49. Estación recolectora

- (1) tanques separadores de reserva no están en funcionamiento pendiente de desmantelación.

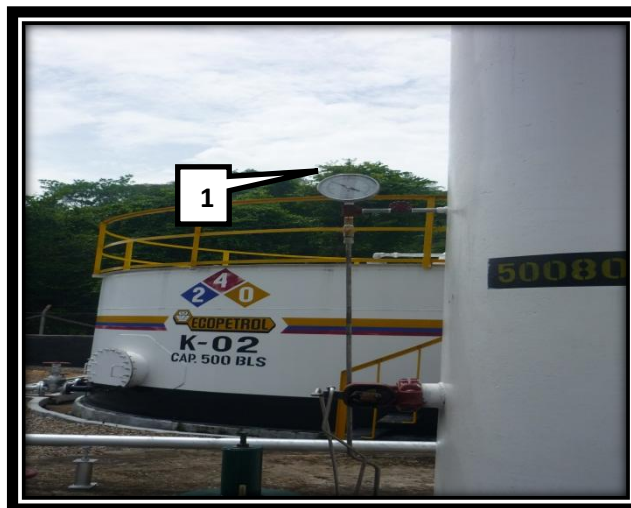
Figura.51. Estación recolectora

- (1) Se instalaron en los dos tanques de almacenamiento el sistema de seguridad polos a tierra, pero no se observa este mecanismo en los separadores sometidos a presión.

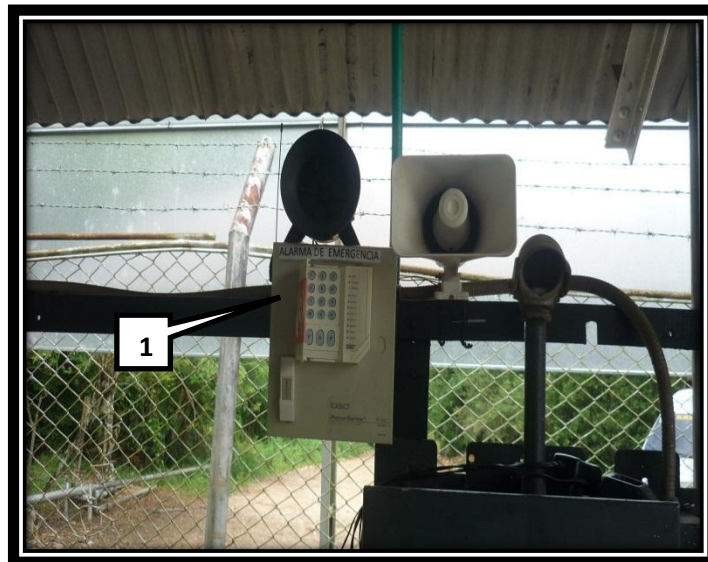
Figura.55. Estación recolectora

- (1) La estación recolectora también tiene una alarma en caso de emergencia

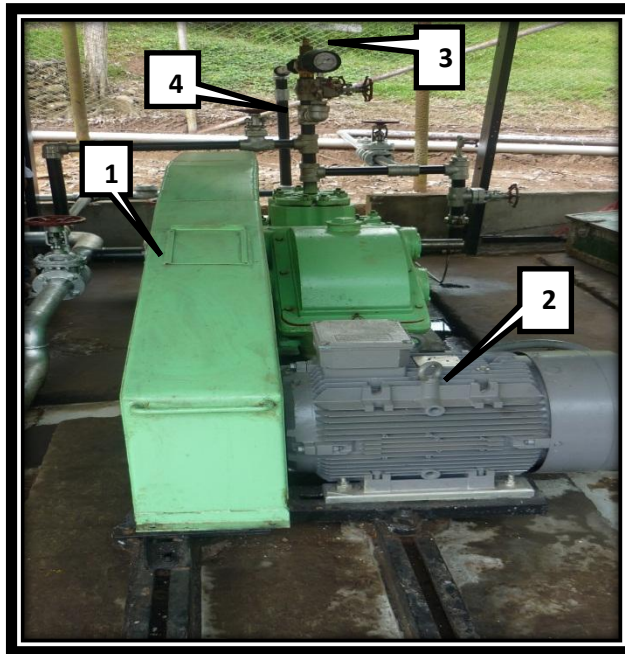
Fig.56. Estación recolectora

- (1) Bomba de transferencia de crudo en buen estado, (2) motor funcionando en buen estado, (3) manómetro en buen estado, (4) válvulas en buen estado y funcionando.

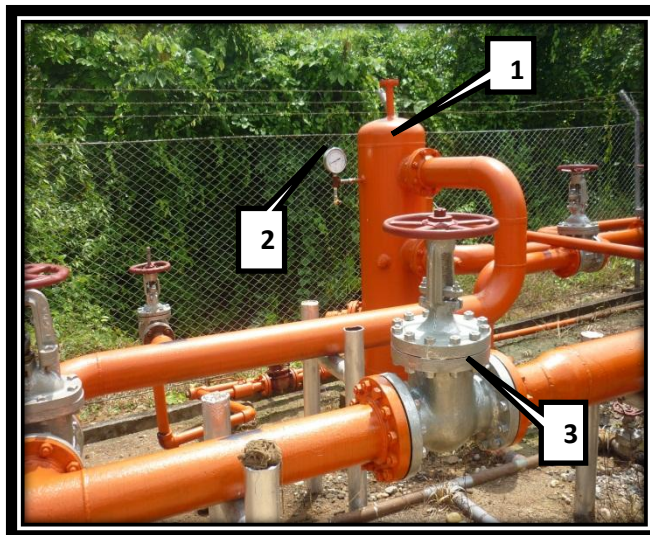
Fig.57. Estación recolectora

- (1) Tanque scrubber funcionando y en buen estado (2) manómetro (3) válvulas en buen estado.

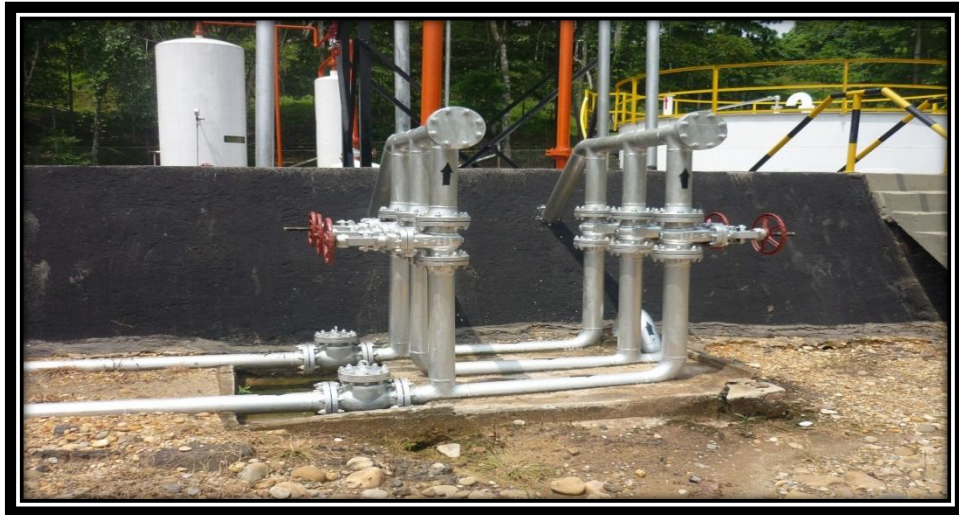
Figura.58. Estación recolectora

- Cabezal de entrada de crudo en la Estación de recolectora en buenas condiciones de operación se muestra la dirección del fluido.

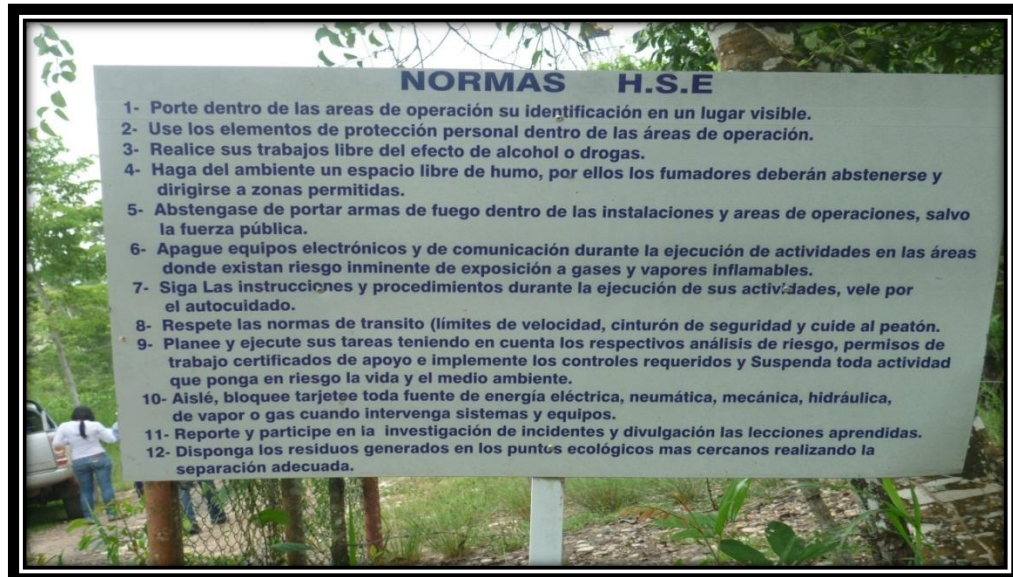
Figura.59. Estación recolectora

- En casi todo el campo se encuentran procedimientos de seguridad y letreros como este que garantizan la seguridad dentro del Campo Escuela Colorado.

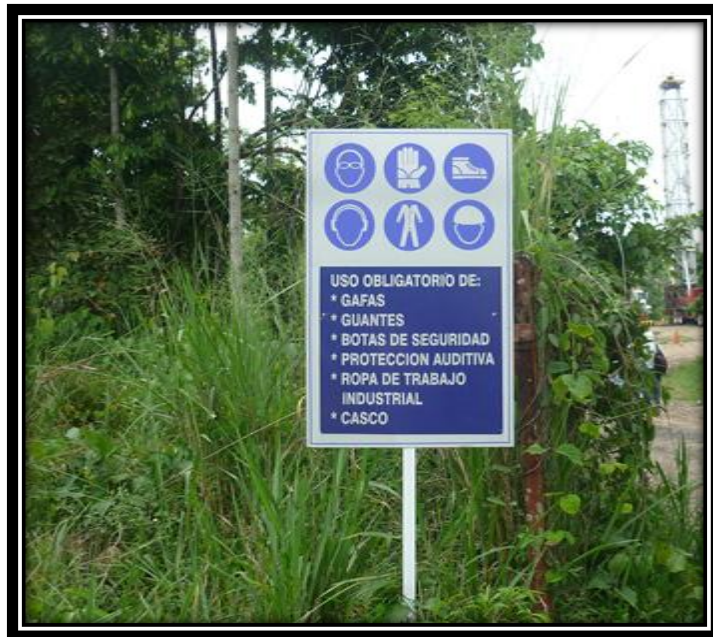
Figura.60. Estación recolectora

- Instalación de letreros de seguridad y cumplimiento de las normas dentro del campo.

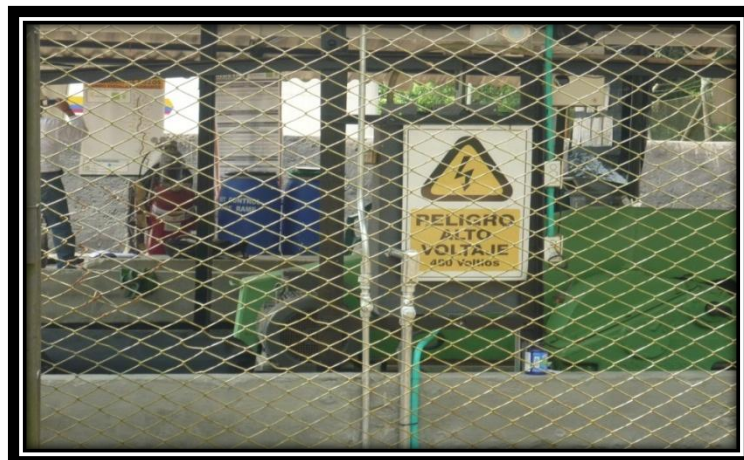
Figura. 61. Estación recolectora

- Visualización clara de los elementos peligrosos dentro de la estación recolectora.

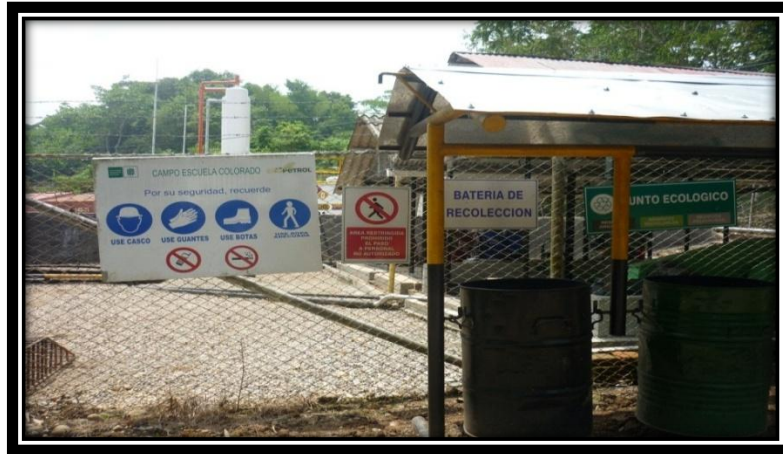
Fig. 62. Estación recolectora

- Equipo de seguridad dentro de la estación recolectora y recolección de desechos.

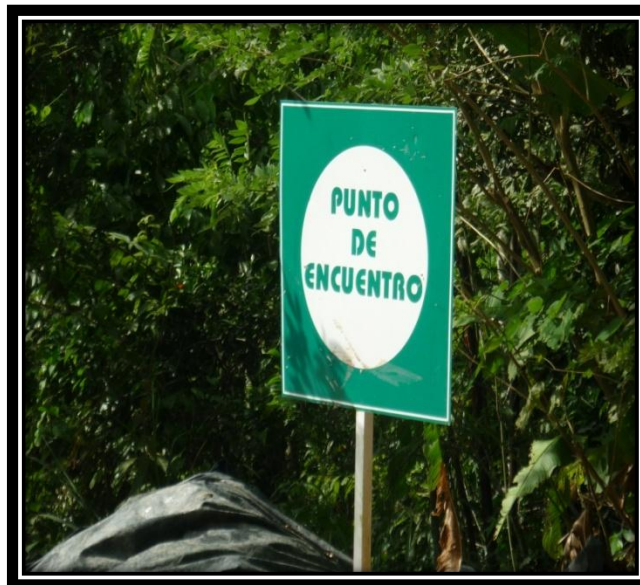
Figura. 63. Estación recolectora

- puntos de control en caso de evacuar la estación recolectora para que
- todos los trabajadores estén en ese sitio.
