**DIAGNÓSTICO DEL ESTADO ACTUAL DE LA MALLA VIAL Y SEÑALIZACIÓN
DE LA VÍA PIEDECUESTA – LOS SANTOS DESDE EL PR 15+000 HASTA PR
19+000**

**UNIVERSIDAD INDUSTRIAL DE SANTANDER
FACULTAD DE INGENIERÍAS FÍSICO-MECÁNICAS
ESCUELA DE INGENIERÍA CIVIL
BUCARAMANGA
2016**

**Trabajo de grado presentado como requisito para optar al título de Ingeniero
Civil.**

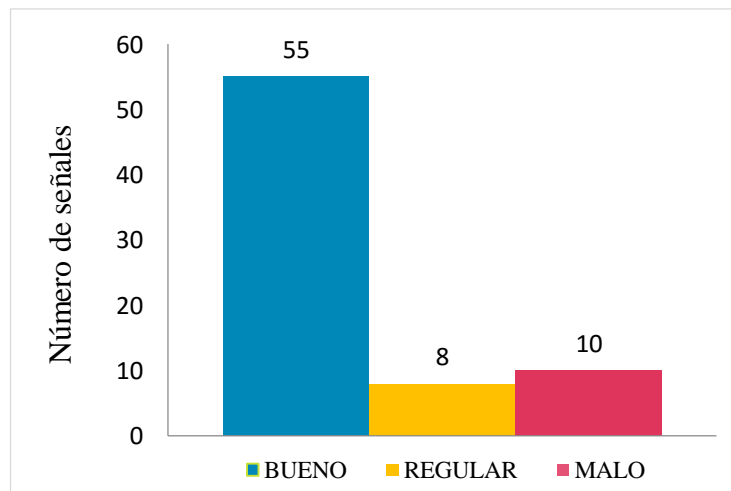
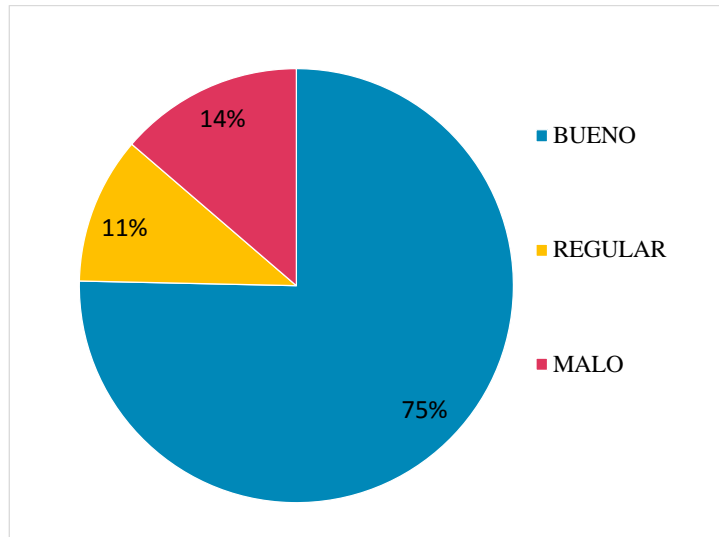
El análisis de los datos arrojó que el 75% de las señales se encuentran en buen estado físico, lo que equivale a 55 señales; el 11% de las señales están en estado regular que representa 13 señales y el 14% en mal estado, que equivale a 10 señales (figura 48-a) (figura 48-b) para un total 73 señales encontradas en la vía.

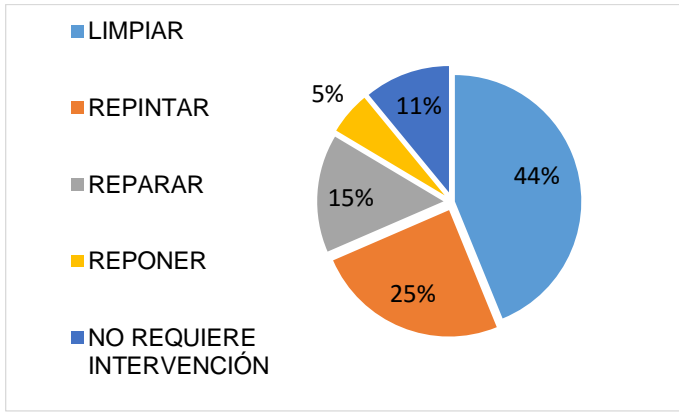
Figura 50. Porcentaje señales verticales que requieren intervención.

Adicionalmente el 44% de las señales requieren labores de limpieza, el 25% se necesitan pintar, el 15% requiere reparación, 5% se debe reponer y el 11% no necesita ninguna intervención (figura 50).

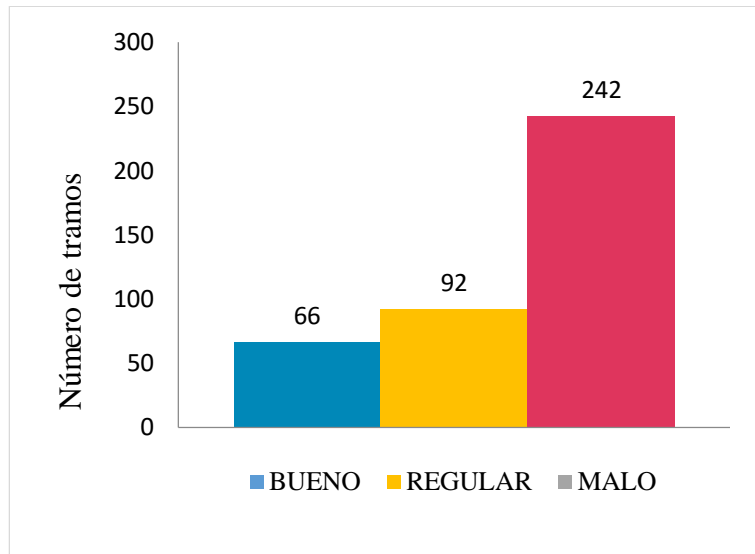
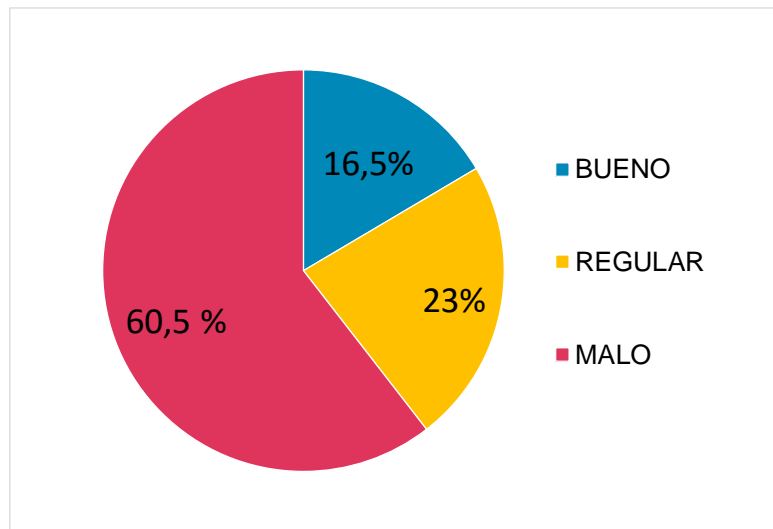
En el capítulo 4 se mencionó que la carretera se demarcó cada 10 metros, por lo que para una distancia de 4 kilómetros se obtendrían 400 tramos de vía de los cuales el 61% está en mal estado, cifra que equivale a 242 tramos, los cuales representan aproximadamente 2,42 kilómetros de vía; 23% en estado regular que equivale a 92 tramos y el 16% en buen estado, correspondiente a 66 tramos de vía (figura 52-a y figura 52-b).

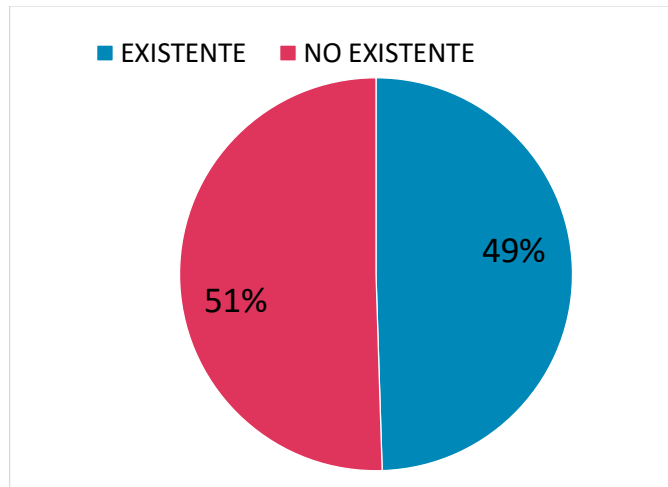
Figura 53. Porcentaje de tramos de vía donde existe línea de borde.

Por otro lado se encontró que la línea de borde existe en el 49% de los tramos (figura 53) y la línea central existe en el 12% de los tramos analizados (figura 54).

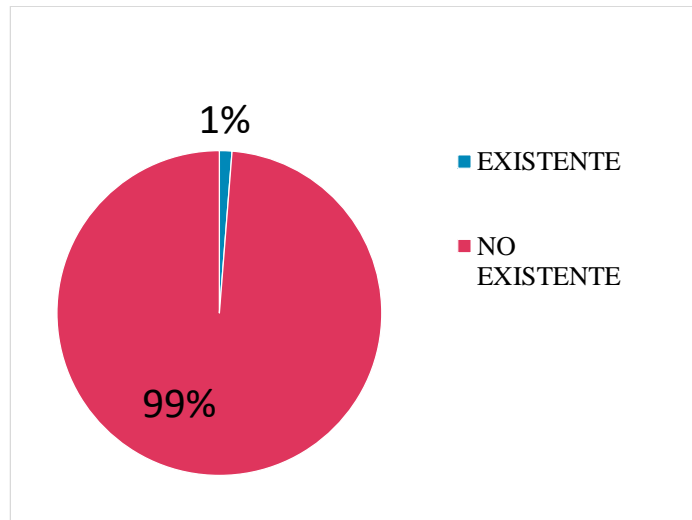
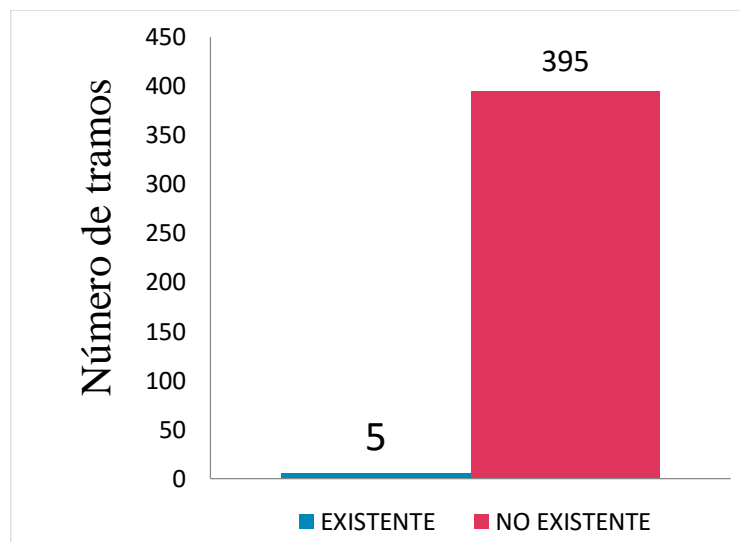
En cuanto a las tachas reflectivas, estas existen en aproximadamente en el 1% de los tramos evaluados, valor que representa 5 tramos de vía, es decir una distancia aproximada de 0.05 kilómetros de vía (figura 55-a y figura 55-b).

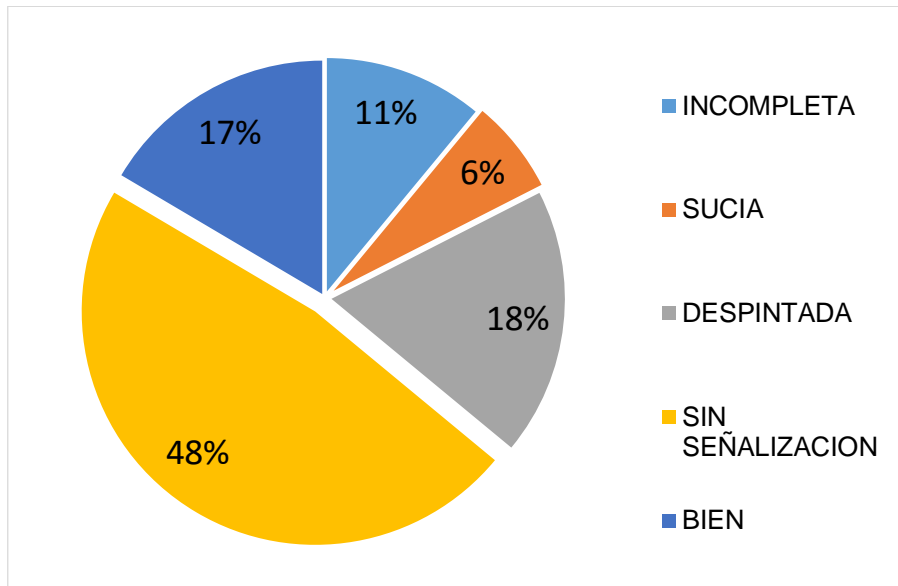
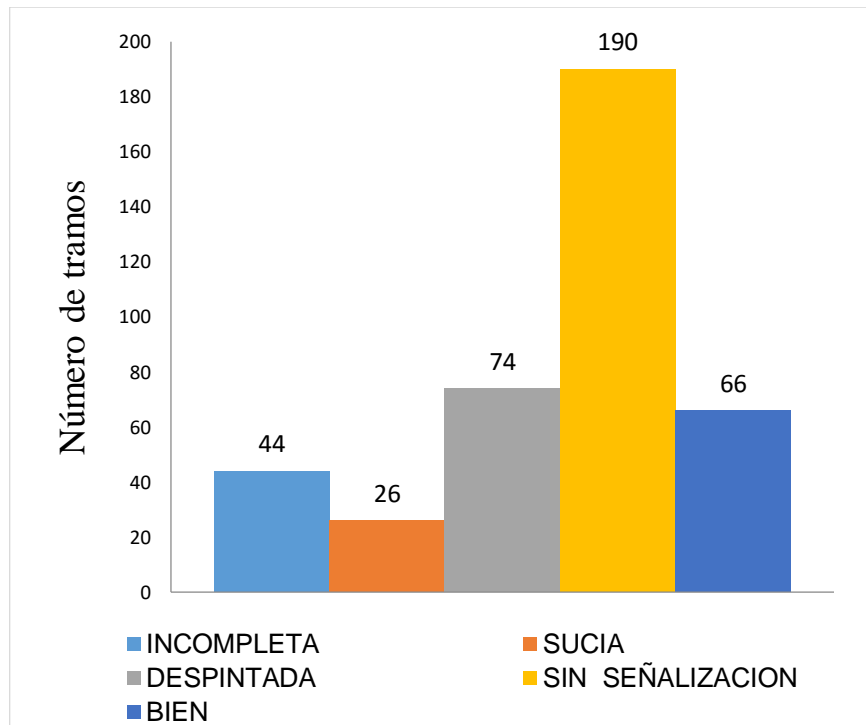
Adicionalmente se encontró que el 48% de los tramos no cuentan con ningún tipo de señalización, es decir no tiene línea de borde o línea central, tachas reflectivas etc., esto equivale a 190 tramos de 400 evaluados, en el 11% de los tramos la señalización está incompleta, en el 18% despintada y en el 6% se encuentra sucia (figura 56-a; 56-b).

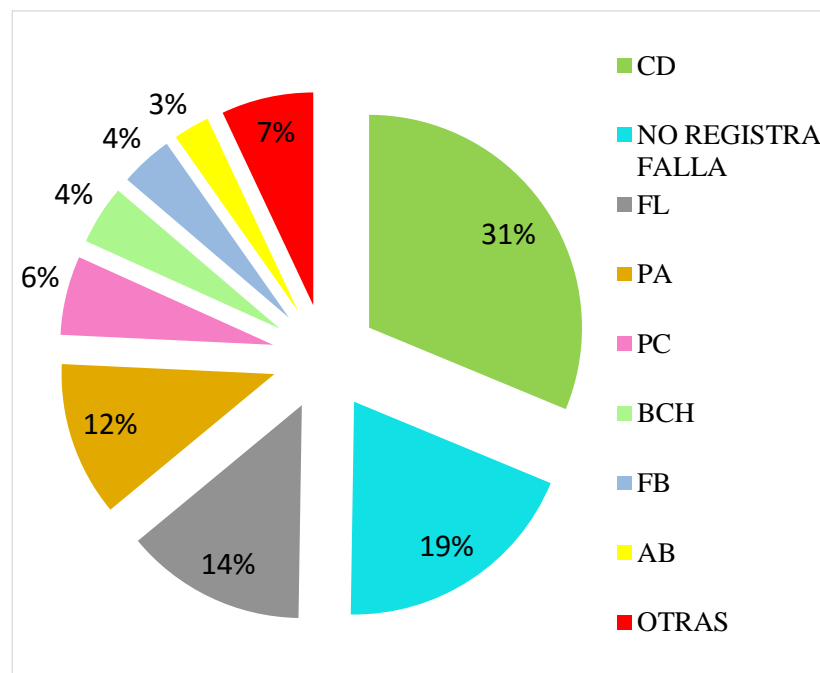
Figura 57-a. Porcentaje de tramos de vía con las diferentes fallas principales en el pavimento.

Al analizar los datos recopilados, se encontró que la falla más predominante es la denominada cabeza dura (CD) que se encuentra presente en el 31% de los tramos evaluados, seguida de la falla fisura longitudinal (FL) encontrándose en el 14% de los tramos, el 19% de los tramos no presenta fallas, el 12 % presenta perdida de agregado (PA), el 6% evidencia falla piel de cocodrilo (PC), la falla denominada baches (BCH) está presente en el 4% de los tramos, las fisuras de bloque (FB) están presentes en el 4% de los tramos, el 3% de tramos tiene abultamiento (AB) y finalmente el 7% de los tramos presentan otro tipo de fallas tales como fisura transversal(FT), fisura longitudinal en junta de construcción (FCL), fisura en medialuna (FML), ahuellamiento (AHU), descascaramiento (DC), parche (PCH), desgaste superficial (DSU) , ver figura 57-a.

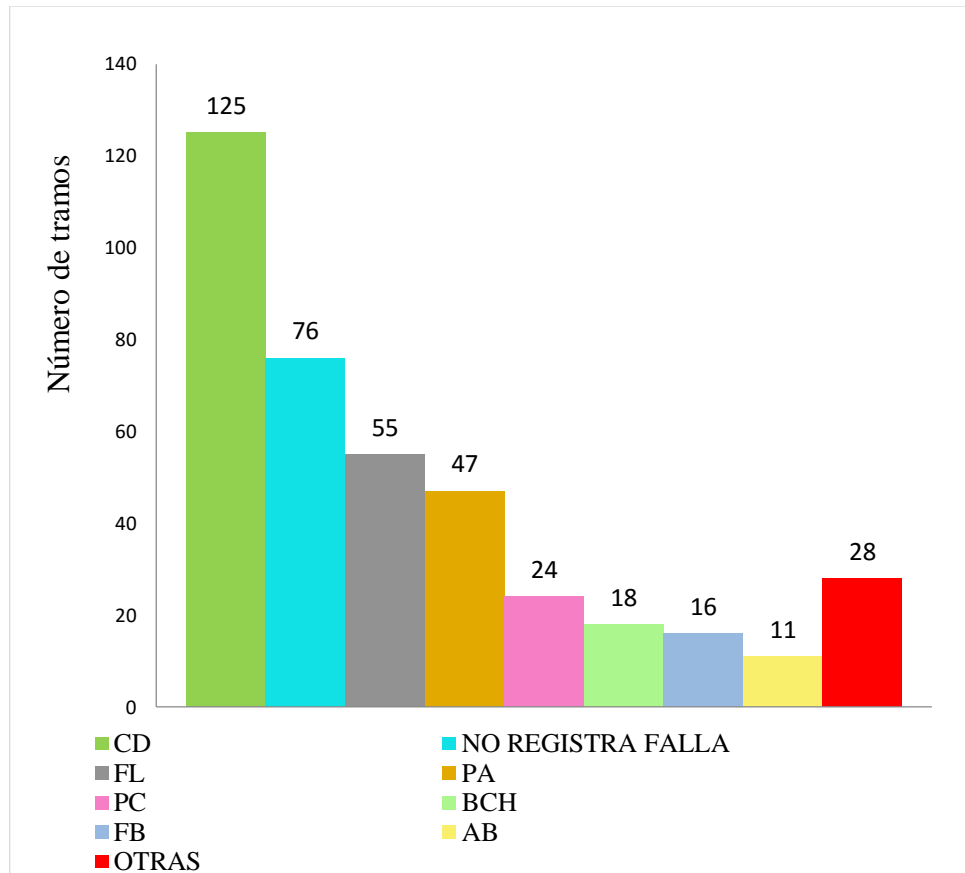
Figura 57-b. Número de tramos de vía con las diferentes fallas principales en el pavimento.

En la figura 57-b se observa el número de tramos que presentan las diferentes patologías.

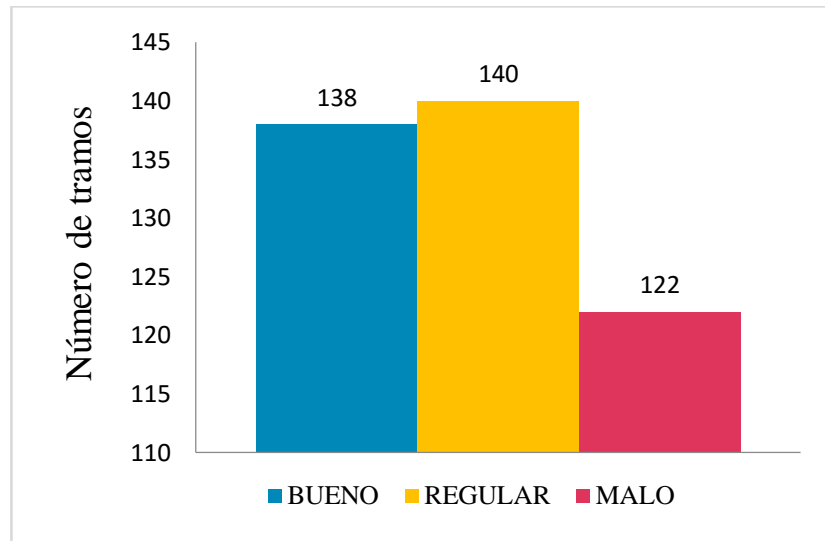
Figura 58-a Número de tramos de vía según el estado físico del pavimento.

En términos generales el estado de pavimento en 122 tramos de 400 evaluados se encuentra en mal estado, 128 están en buen estado y 140 tramos están en regular estado (figura 58-a).

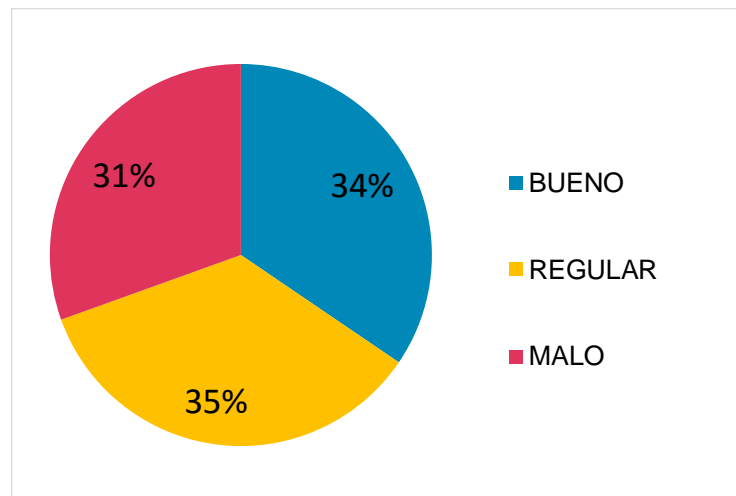
Figura 58-b. Porcentaje de tramos de vía según el estado físico del pavimento.

En la figura 58-b se puede observar el estado del pavimento representado en porcentaje.
