ESTRATEGIAS DE RECUPERACIÓN DEL RÍO FUCHA.

**UNIVERSIDAD INDUSTRIAL DE SANTANDER
ESPECIALIZACIÓN EN INGENIERÍA AMBIENTAL
BOGOTÁ, D.C.
2009**

Monografía

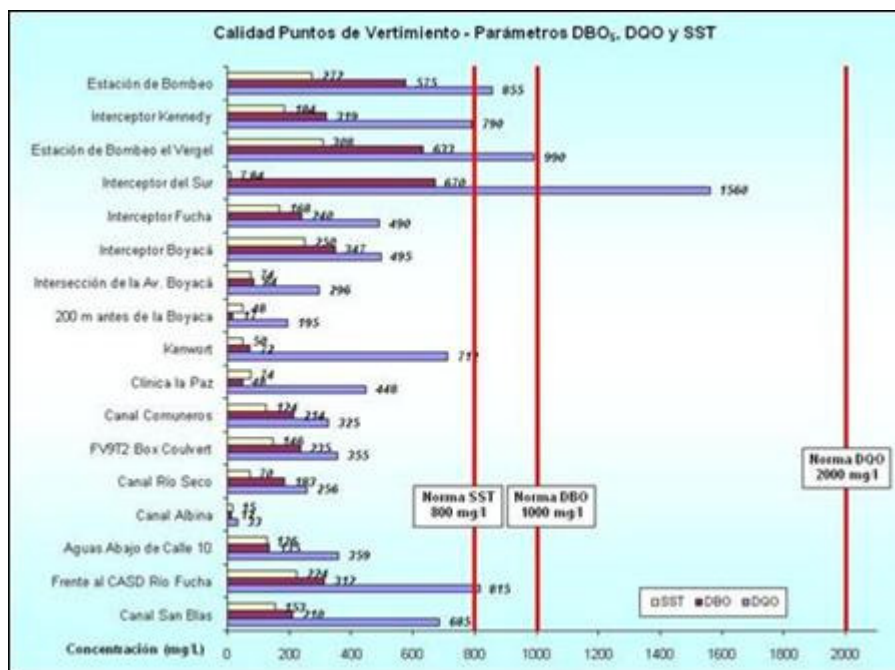
Gráfica 1. Calidad de los principales puntos de vertimiento al Río Fucha en cuanto a los parámetros de DBO₅, DQO y SST

En la gráfica anterior se puede observar como la Estación de Bombeo El Vergel y el Interceptor del Sur, son los mayores aportantes de contaminación en materia de vertimientos a la calidad del Río Fucha.

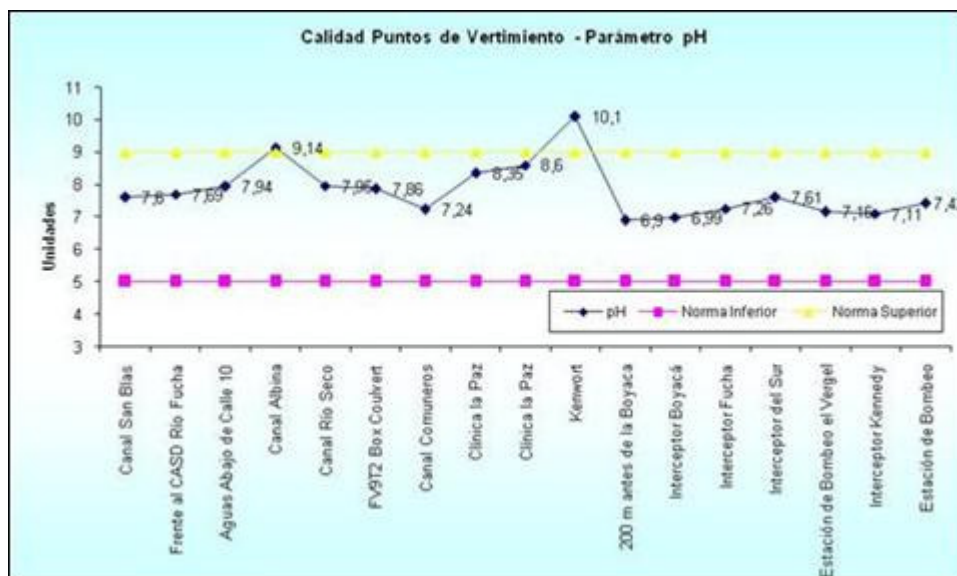
Gráfica 2. Calidad de los principales puntos de vertimiento al Río Fucha en cuanto al parámetro de pH

Respecto al parámetro de pH, se puede observar que los puntos correspondientes a la zona industrial de Montevideo (Clínica de la Paz, Kenwort y 200 m antes de la Av. Boyacá), presentan elevados valores de pH, lo cual es producto del vertido de sustancias procedentes de actividades industriales de la zona.

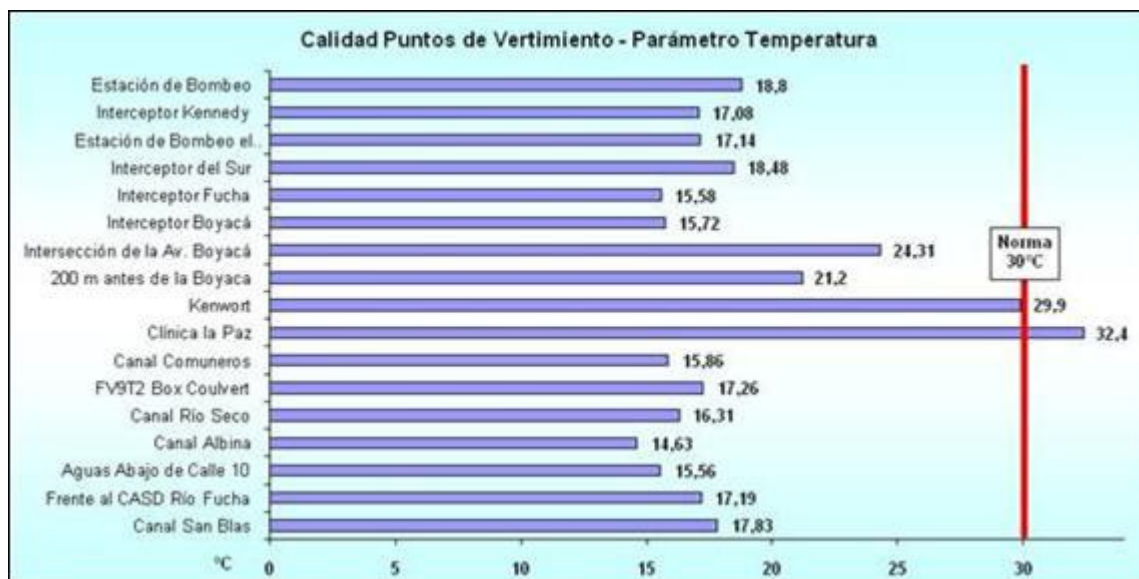
Gráfica 3. Calidad de los principales puntos de vertimiento al Río Fucha en cuanto al parámetro de Temperatura

El parámetro de Temperatura permite observar que uno de los puntos de la zona industrial de Montevideo presenta valores que sobrepasan la norma de vertimientos establecida por la Resolución DAMA – Hoy SDA No. 1074 de 1997 y que los otros puntos presentan valores elevados en cuanto a este parámetro.

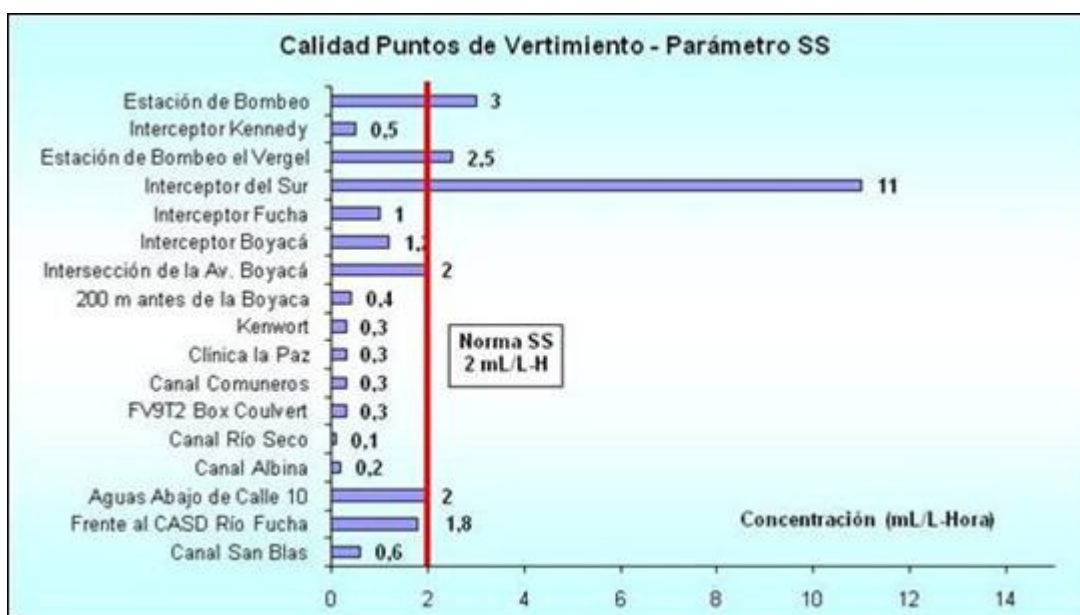
Gráfica 4. Calidad de los principales puntos de vertimiento al Río Fucha, con relación al parámetro de Sólidos Sedimentables

El parámetro de Sólidos Sedimentables permite observar que el interceptor del Sur presenta alta carga de sólidos en el vertimiento, lo cual conlleva a la colmatación de redes y finalmente incrementar los problemas de sedimentación en el cauce del Río Fucha.

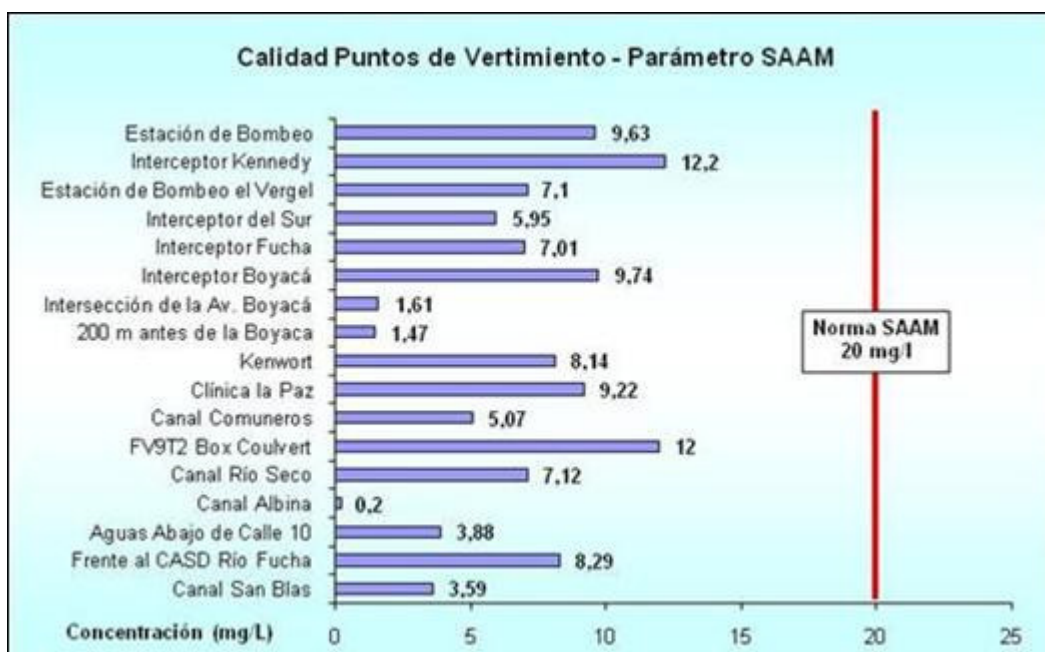
Gráfica 5. Calidad de los principales puntos de vertimiento al Río Fucha en cuanto al parámetro de Tensoactivos

El parámetro de Tensoactivos (Sustancias Activas al Azul de Metileno – SAAM) presenta un cumplimiento normativo, sin embargo, se observan valores muy elevados en algunos de los puntos monitoreados, tratándose de puntos que corresponden a redes que entregan aguas lluvias al cauce.

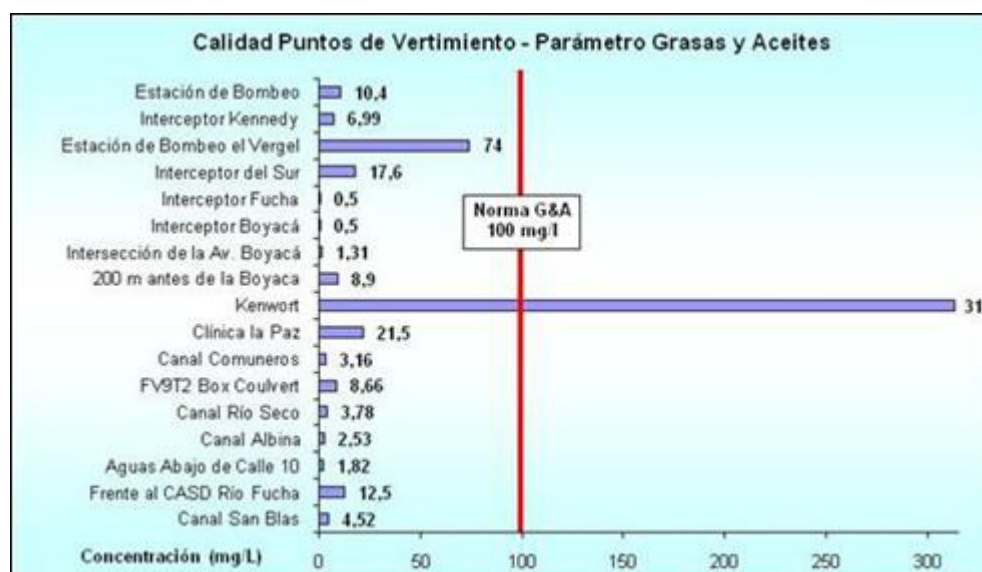
Gráfica 6. Calidad de los principales puntos de vertimiento al Río Fucha en cuanto al parámetro de Grasas y Aceites

Este parámetro muestra un valor que sobrepasa en 3,13 veces la norma distrital, lo cual se debe a que se vierten sustancias que aportan grasas y aceites a las redes tales como hidrocarburos y vertimientos de procesos de elaboración de productos alimenticios, entre otros.

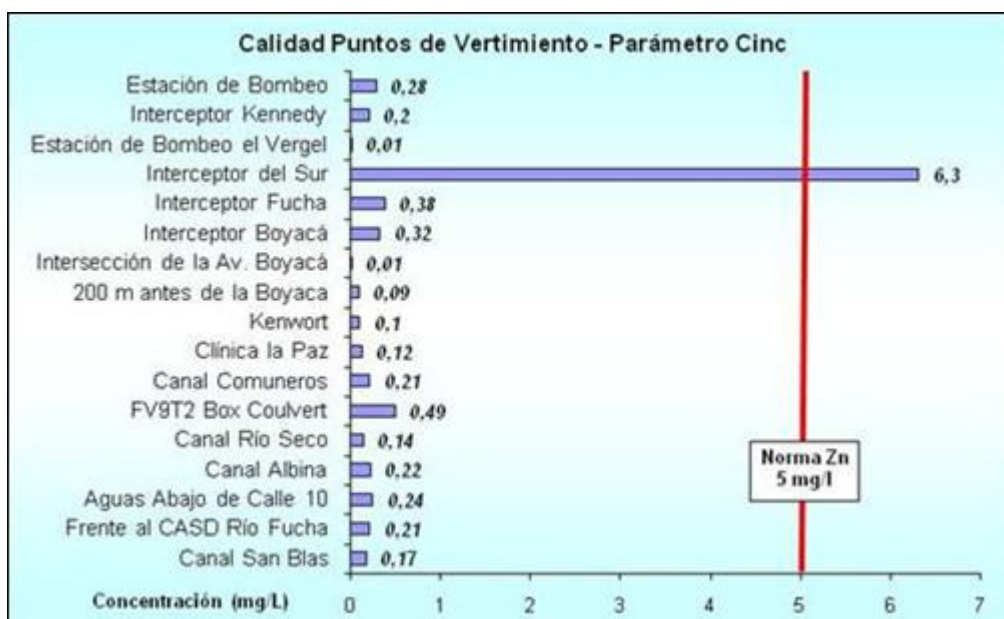
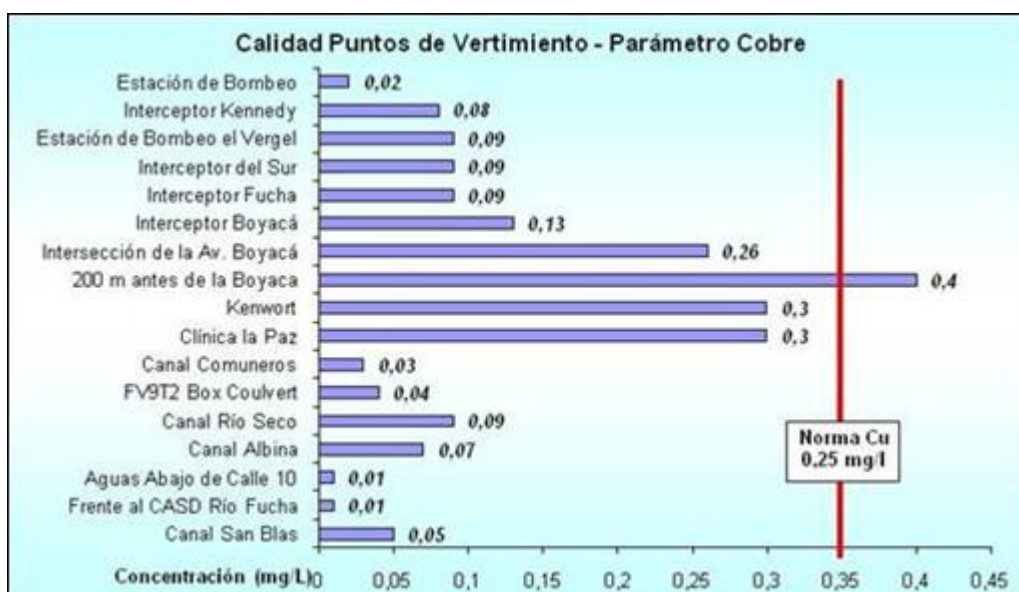
Gráfica 7. Calidad de los principales puntos de vertimiento al Río Fucha en cuanto al parámetro de Zinc

Gráfica 8. Calidad de los principales puntos de vertimiento al Río Fucha en cuanto al parámetro de Cobre

En cuanto a los metales presentes en los vertimientos, se pudo observar que el Interceptor del Sur, se traduce en un vertimiento con importantes aportes de Zinc presente en el cauce del Río Fucha, lo cual posiblemente se debe a la disposición de aguas industriales a este interceptor. En cuanto al cobre, se observan valores elevados de este parámetro en las zonas industriales del Distrito.

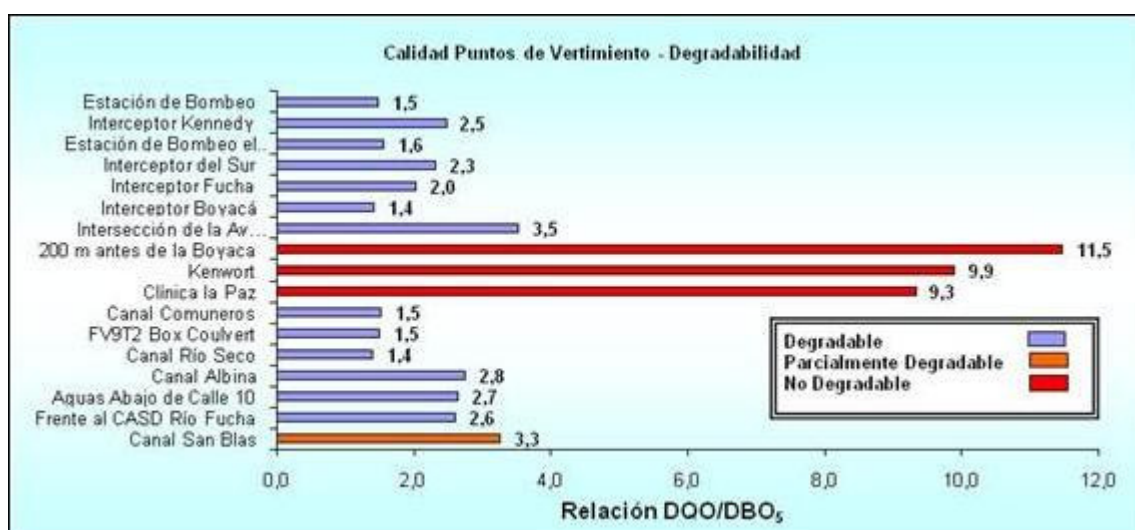
Gráfica 9. Grado de degradabilidad de los principales puntos de vertimiento al Río Fucha

Tal como se puede observar en la gráfica de degradabilidad de los puntos de vertido, los puntos correspondientes a la zona industrial de Montevideo no son degradables, lo cual significa que dicho aporte se considera de tipo netamente industrial.

Conforme a lo observado en la gráfica No. 9 del numeral 2.5 del presente documento, se establece que los puntos denominados: 200 m antes de la Av. Boyacá, Kenwort y Clínica de la Paz, no son degradables de acuerdo con la relación DBO_5/DQO , lo cual permite concluir que dichas descargas reciben el aporte de las industrias ubicadas en la zona aledaña del Río Fucha, en el sector de Montevideo.

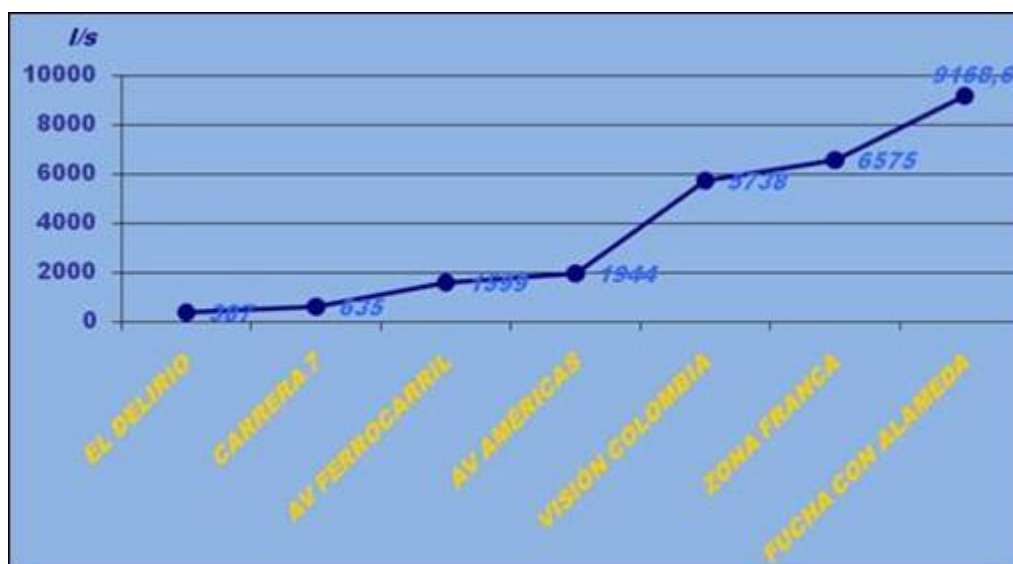
Gráfica 10. Caudal observado en el Río Fucha de acuerdo a las estaciones de monitoreo.

En la gráfica 10 se presentan los resultados obtenidos, con relación al caudal de los siete puntos de monitoreo; se observa en los cuatro primeros puntos un caudal bajo, hacia el punto cinco el caudal se incrementa de manera importante, por el aporte de los grandes interceptores que recorren el Distrito.

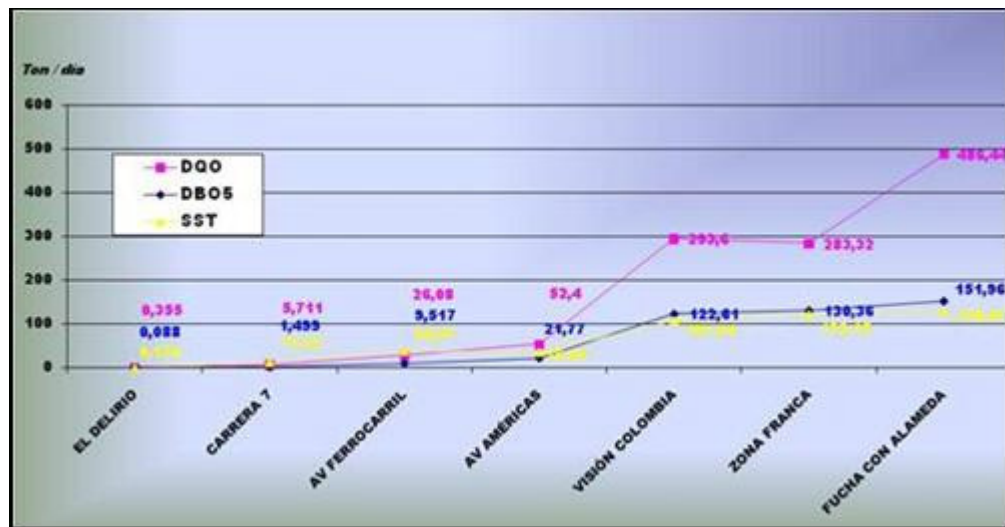
Gráfica 11. Perfil de calidad del Río Fucha en cuanto a la materia orgánica y el material sólido

En la gráfica 11 se presentan los perfiles de calidad del Río Fucha, con relación a la concentración de materia orgánica e inorgánica y los sólidos en suspensión. Se aprecia que entre las estaciones comprendidas entre la Av. Américas y Visión Colombia, se incrementa la concentración de estos parámetros, lo cual se debe al aporte de los vertimientos industriales del sector y residual doméstico, que transportan los interceptores que descargan al Río Fucha, a la altura de la Av. Boyacá.

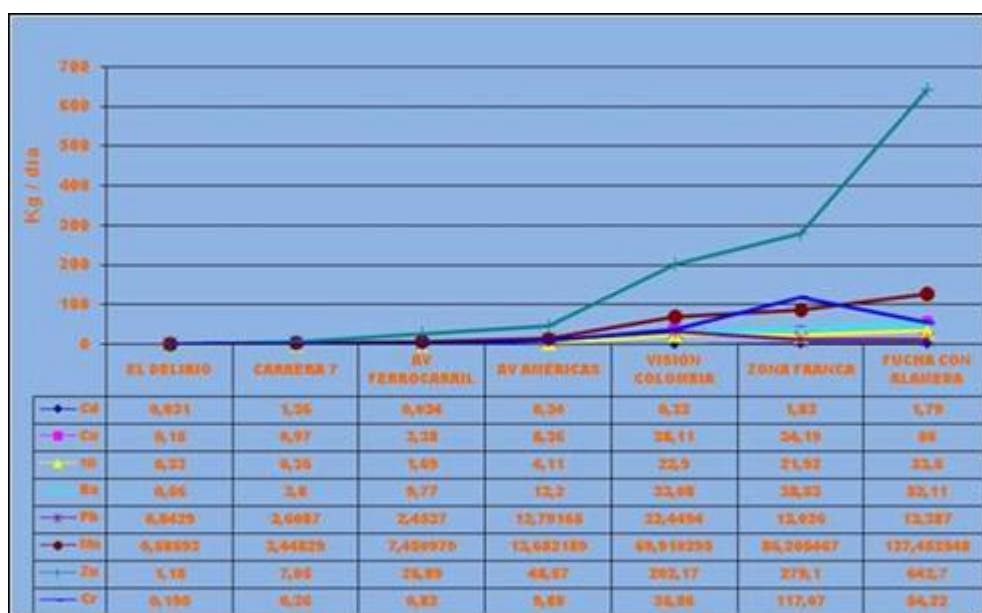
Gráfica 12. Perfil de calidad del Río Fucha respecto a la concentración de metales

En la gráfica 12 se presenta el perfil de carga contaminante de metales; así mismo, a partir de la Estación Avenida Las Américas las concentraciones de metales pesados como cromo, níquel, plomo y zinc se incrementan como consecuencia nuevamente de los vertimiento industriales correspondientes a industrias de la Localidad de Puente Aranda, Kennedy y Fontibón.

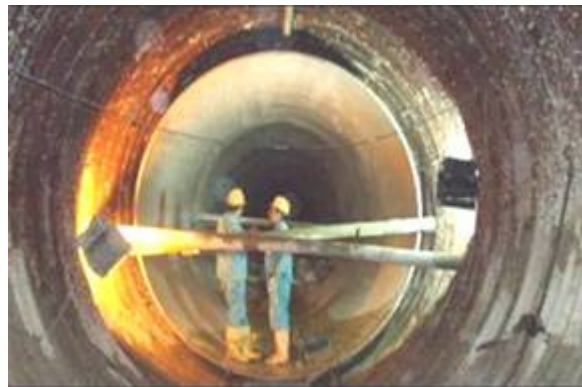
Foto 23. Avance de las obras de construcción del interceptor izquierdo del Río Fucha

Según el PSMV, el sistema troncal principal de la red de alcantarillado público de la cuenca Fucha se encuentra construido hasta la Avenida Boyacá; por lo que la EAAB-ESP planteó la separación de los sistemas de alcantarillado sanitario y pluvial, para lo cual se debe llevar a cabo la construcción del interceptor izquierdo paralelo al Río Fucha, el cual llega hasta la Avenida Boyacá, para finalmente desembocar en inmediaciones de la estación elevadora de Fontibón.

Dicho interceptor se plantea para recibir las aguas provenientes del interceptor Boyacá, el interceptor Sur, el interceptor Kennedy, el interceptor izquierdo del Canal San Francisco, emisario final de Fontibón, Fucha Bajo, Alsacia y todas las descargas actuales de los barrios Visión de Colombia y Villa Liliana y los futuros desarrollos de la zona.
