**Práctica social en el Batallón de Ingenieros N°5 “Francisco José de Caldas” como pasante  
auxiliar de ingeniería civil en revisión de presupuestos, control y seguimiento de obra**

**Trabajo de Grado para optar el título de Ingeniero Civil**

**Universidad Industrial de Santander**

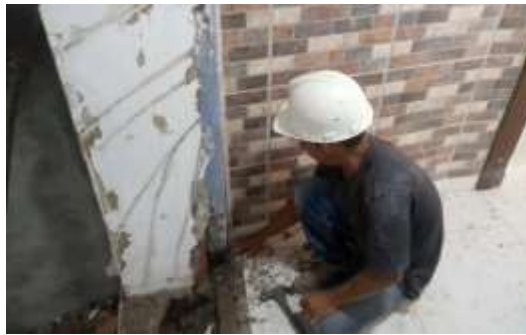
*Figura 52.* Estado de la bajante metálica.

En el interior de la casa cural se encuentra humedad en la columna presente, además de desprendimiento de la cerámica del lugar, después demoler se observa que la bajante que pasada al lado de la columna es en tubo rectangular y este se encuentra oxidado y no es el adecuado para esta labor.
