**EVALUACIÓN DEL ESTADO MECÁNICO Y DE CORROSIÓN DE UN
TANQUE DE ALMACENAMIENTO DE CRUDO, DE ACUERDO CON LA
NORMA API 653**

**UNIVERSIDAD INDUSTRIAL DE SANTANDER
FACULTAD DE INGENIERIAS FÍSICO-QUÍMICAS
ESCUELA DE INGENIERÍA METALÚRGICA Y CIENCIA DE MATERIALES
BUCARAMANGA
2012**

Trabajo de Práctica como requisito para optar al título de Ingeniera Metalúrgica

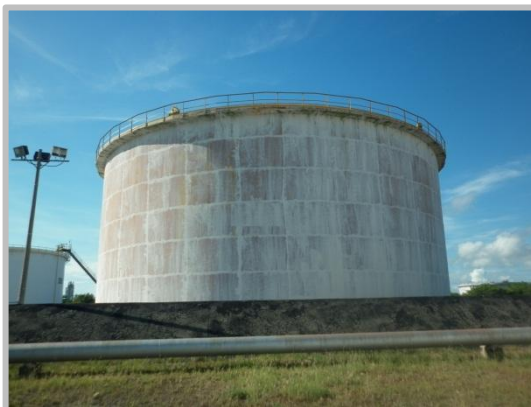
Fotografía 1. Panorámica del Tanque

- ◆ El techo y su estructura se encuentran en buen estado. Su condición es segura, por tal motivo se determinó proceder con la inspección interna del tanque y externa sobre el techo.

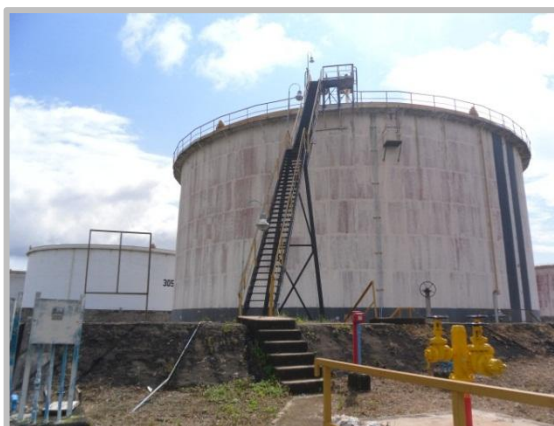
Fotografía 7. Estructuras de Acceso.

- ◆ Las barandas, los peldaños y soldaduras de las escaleras se encuentran en buen estado mecánico y de corrosión. (ver fotografía 7).

- ◆ El recubrimiento del sistema de acceso se encuentra en buenas condiciones.

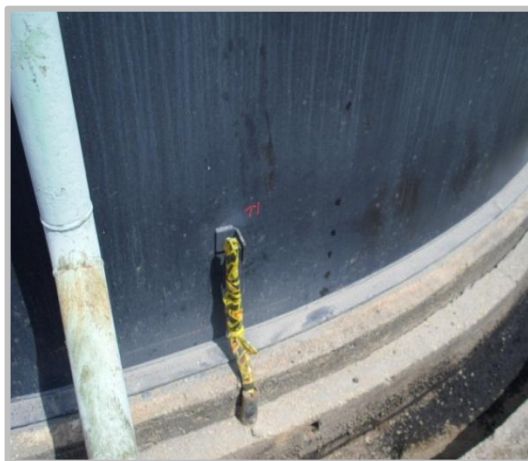
Fotografía 11: Puestas a tierra.

- ◆ Las puestas a tierra se encuentran instaladas en el cuerpo del tanque. (ver fotografía 11).

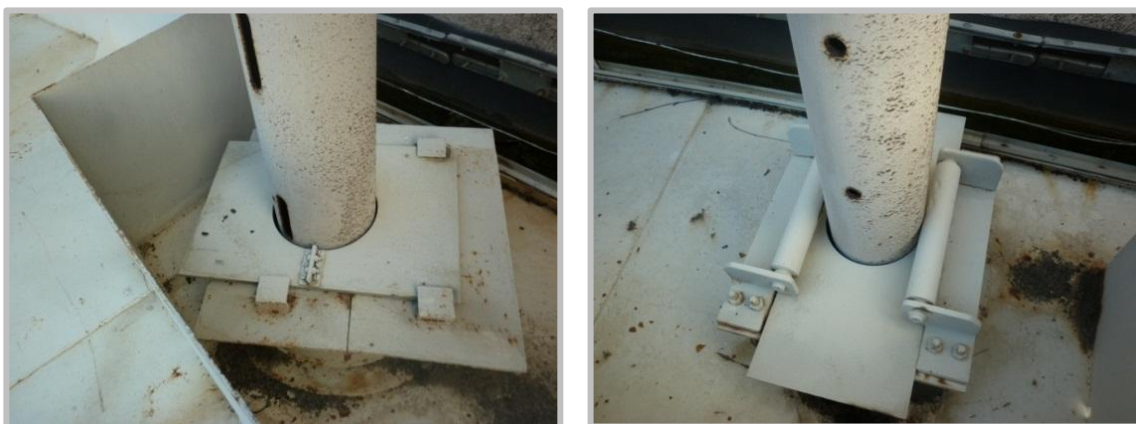
- ◆ Los venteos no se encuentran corroídos y no se observan daños mecánicos, en sus componentes.
- ◆ El dique de espuma no se encuentra deformado y no se evidencia daño alguno.
- ◆ La tubería del sistema de medición y la tubería del sistema de muestreo no presentan corrosión ni pérdidas de espesor (por inspección visual). (ver fotografías 26 y 27).

Fotografías 26 y 27: Tuberías sistema de medición y de muestreo respectivamente.

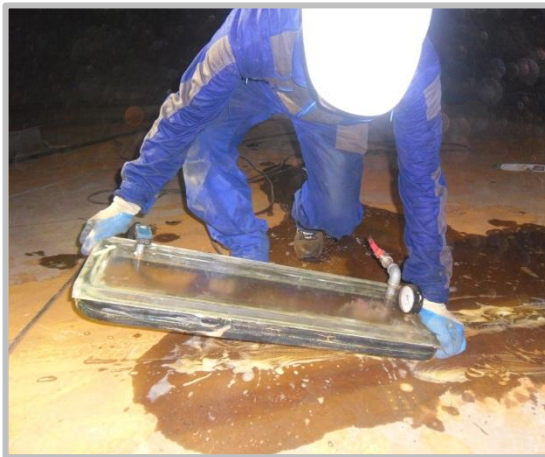
Fotografía 31: Ensayo de cámara de vacío.

- ◆ No se observaron fugas en el ensayo de cámara de vacío en las soldaduras del fondo. (ver fotografía 31).

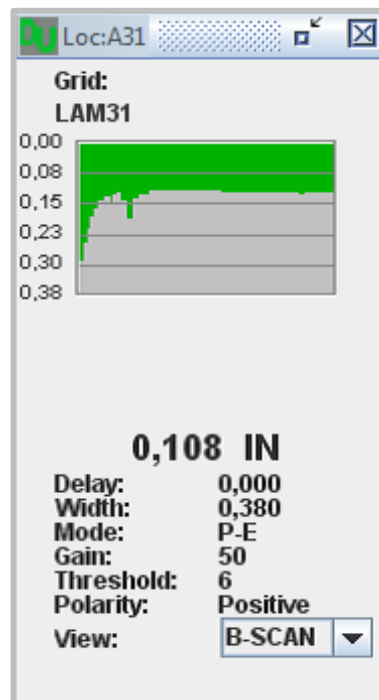
- ◆ Se realizó evaluación mediante MFL al 97% de la superficie del fondo del tanque, donde se encontraron espesores de fondo por debajo de establecido en API 653, en las láminas L31 (0,108 mils) y L33 (0,147 – 0,153 mils), corroborado mediante ensayo UT Scan B. (ver fotografías 32 y 33).

Gráfica 1: Rotación gráfica 3D Equipo Falcon Wing Span. L31.³¹

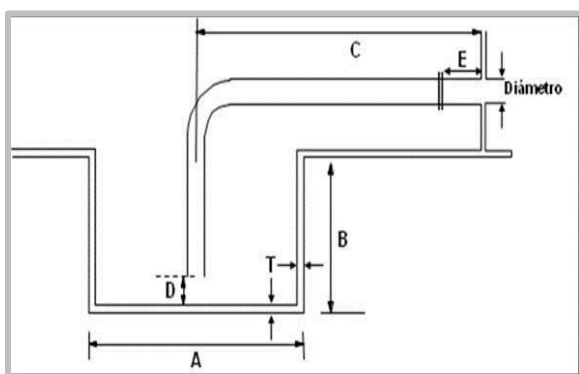
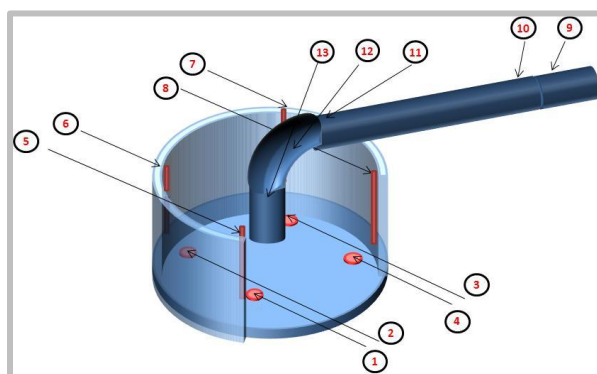
- ◆ El sumidero cumple con lo establecido en API 650, en cuanto a las dimensiones requeridas, distancias mínimas y forma de la olla, ver figura 16 y tabla 15. (ver figuras 15 y 16).

Figuras 15 y 16. Esquemas del sumidero, distancias y puntos inspeccionados.

- ◆ Construir un rompedor de vórtice en el sumidero para evitar turbulencias y para que el producto recircule, el cual consta de 4 láminas verticales (baffles anti-vórtice) ubicadas dentro del sumidero del tanque. Los baffles deben estar situados alrededor del tubo de drenaje y deben coincidir con la altura del sumidero. Las láminas no estarán soldadas ni al drenaje ni al sumidero, se sostendrán por medio de guías de tal forma que puedan ser retiradas para limpieza. El material a utilizar será láminas de acero ASTM A285 gr C de 1/4 "de espesor. Se debe utilizar electrodo AWS E 6010 de 1/8" de diámetro. (ver figura 17. Detalle de vórtice).

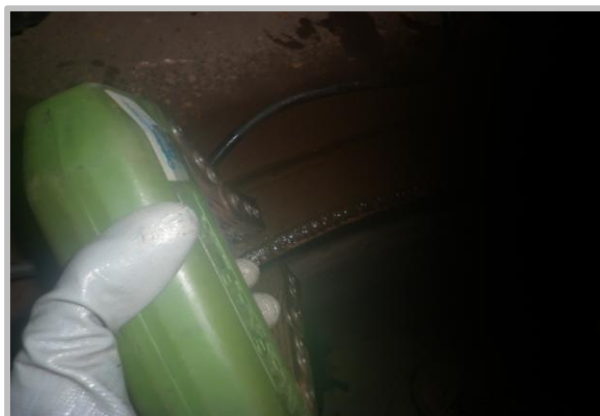
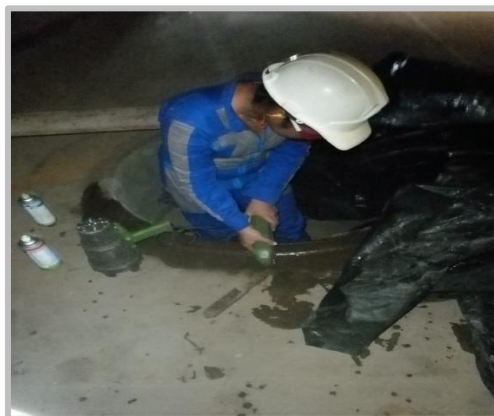
Fotografías 34 y 35: Ensayo de Partículas Magnéticas.

- ◆ El sumidero no presenta grietas ni se observaron indicaciones relevantes en las soldaduras del sumidero. corroborado mediante ensayo de partículas magnéticas. (ver tabla 16, fotografías 34 y 35).

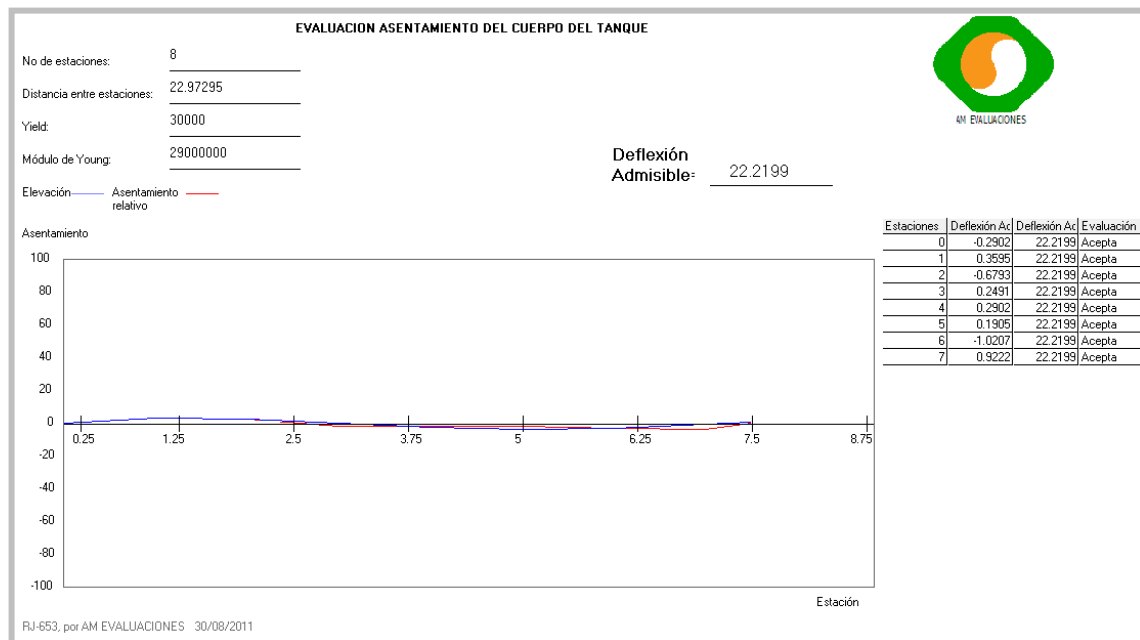
En la gráfica se ilustra el asentamiento y se especifican los puntos donde la deflexión es menor o mayor que la permitida. (ver gráfica 3).

Gráfica 3: Evaluación de Asentamiento de cuerpo³⁵.

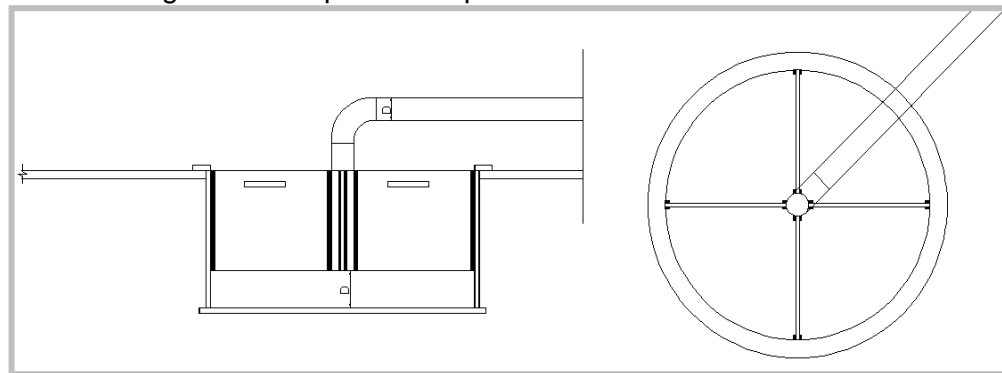
Figura 17. Esquema rompedor de vórtice en sumidero³⁹.
