**DISEÑO DE LOS EQUIPOS DEL SISTEMA DE BOMBEO
ELECTROSUMERGIBLE PARA UN CAMPO UBICADO EN LA CUENCA DE
LOS LLANOS ORIENTALES A PARTIR DEL ANÁLISIS DE FALLA**

**UNIVERSIDAD INDUSTRIAL DE SANTANDER
FACULTAD DE INGENIERÍAS FÍSICO-QUÍMICAS
ESCUELA DE INGENIERÍA DE PETRÓLEOS
BUCARAMANGA**

2018

**Trabajo de grado para optar el título de
Ingeniero de Petróleos**

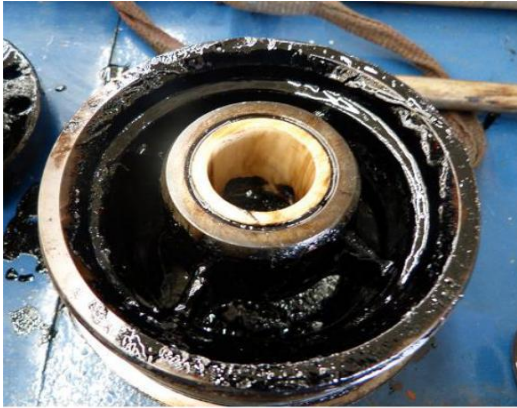
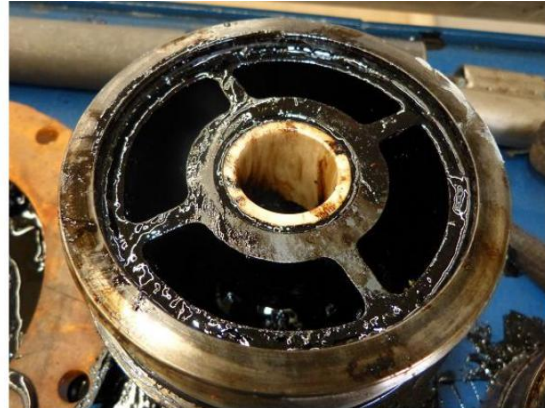
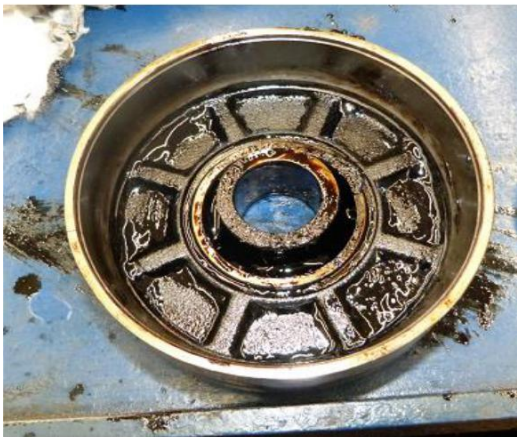
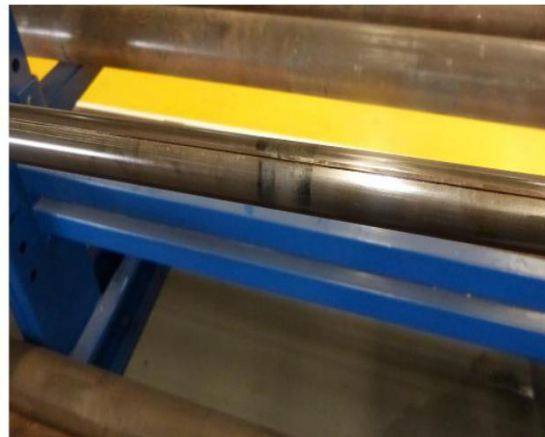
Ilustración 26 Bomba superior

- Bomba superior: El housing se encuentra sin pérdida de material relacionado a arrastre o corrosión. Eje con giro restringido y sin desplazamiento axial, medidas de eje en base y cabeza por fuera de tolerancias. El eje se encontró con marcas de coloración indicando presencia de altas temperaturas durante la operación. No se registra presencia de material foráneo en el interior. Los componentes de estabilización radial en base y cabeza presentaron desgaste ligero en su superficie de fricción. Los impulsores presentaron desgaste ligero en las superficies de estabilización radial principalmente en empuje descendente. Los O'ring Aflas de las juntas presentaron algunas deformaciones lo cual indica también recalentamiento de los elementos durante su operación.

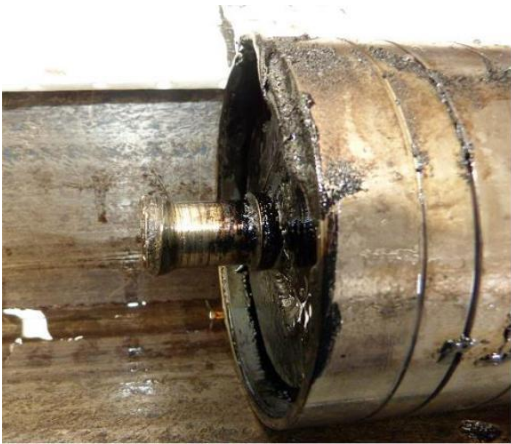
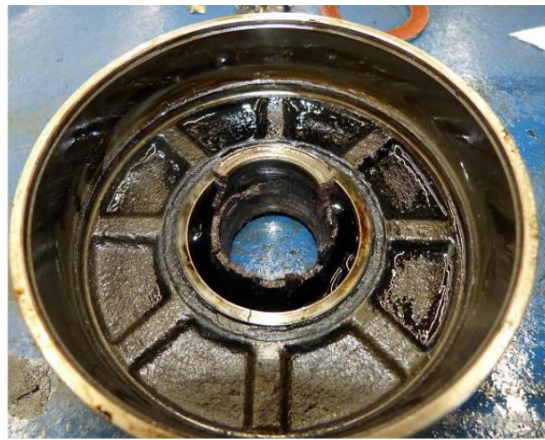
Ilustración 28 Bomba inferior

- Bomba inferior: El housing no presento perdida de material relacionado a arrastre o corrosión, el eje presento ruptura cerca a la base de la bomba; sobre la superficie de ruptura se evidencio marcas de alta temperatura. Los impulsores presentaron desgaste leve sobre su superficie al igual que los difusores. Los bujes de estabilización cerámica en base, cabeza y etapas ARZ se encontraron con desgaste radial leve sobre su superficie, se encontró leve presencia de solidos al interior de la bomba.

2.5.5 Causa de la falla. La falla mecánica traducida en la rotura de eje en la bomba del sistema de bombeo electrosumergible del pozo 1, obedece a una condición inestable de operación, característico de alto contenido de gas y bajo aporte del pozo. Dicha condición genera un incremento en la temperatura y alto empuje descendente en los componentes del sistema, ocasionando degradación en algunos elementos como son los cojinetes cerámicos de estabilización en las bombas, hasta desacoplar el bushing de la cavidad del difusor; incrementando así, el desgaste de los bujes y afectando el eje.

- Se recomienda verificar para futuras instalaciones el daño de formación del pozo ya que como se evidencio durante la operación, el aporte es más bajo del esperado.
- Se recomienda hacer medición de la producción de gas del pozo en sitio, para poder evaluar la condición de operación real del sistema BES y así minimizar los bloqueos por eventos de gas asociados.
- Utilizar bombas que contengan bushing con dispositivo anti rotación para evitar que bajo condiciones de alta temperatura los oring puedan ceder y termine afectando los ejes por perdida de estabilización radial.

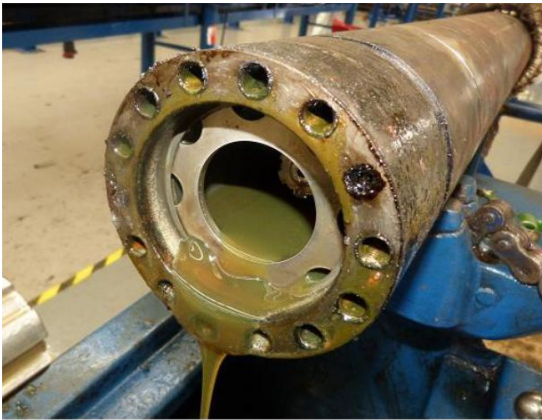
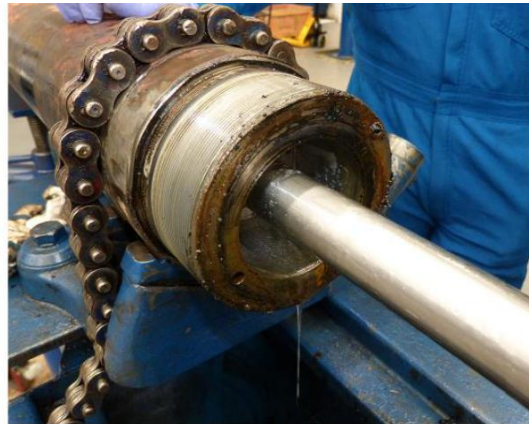
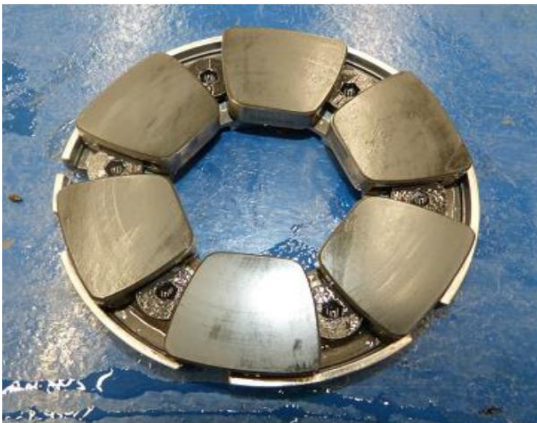
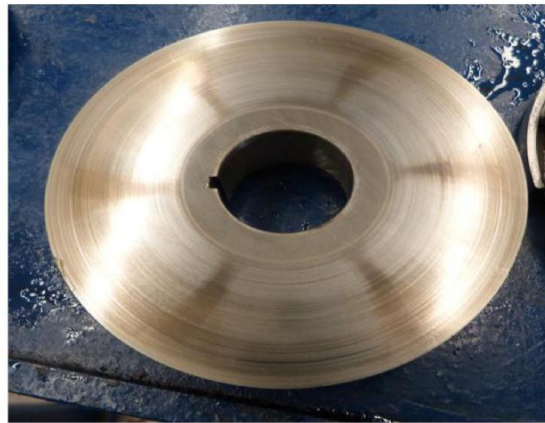
Ilustración 29 Protector superior

- Protector superior: El housing sin evidencia de arrastre o corrosión sobre su superficie. Al interior de la cámara laberinto se encontró fluido de pozo, con presencia de material con apariencia de asfáltenos y en el exterior de las bolsas. Ambos sellos mecánicos se encontraron operativos, sin discontinuidad física o deformación de los elastómeros. Las bolsas se encontraron en buen estado y con

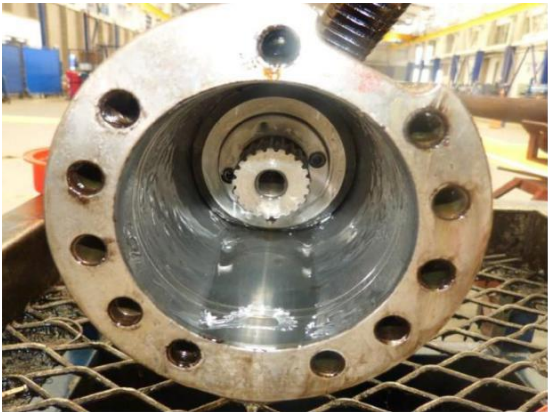
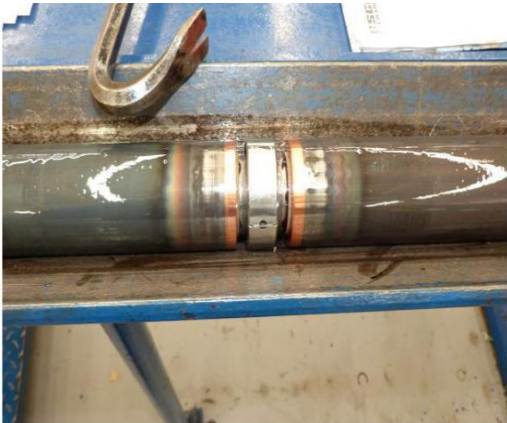
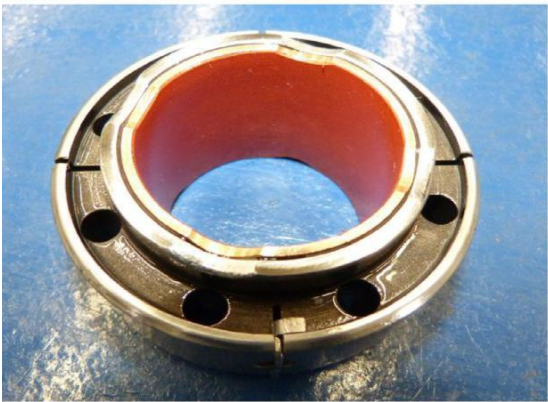
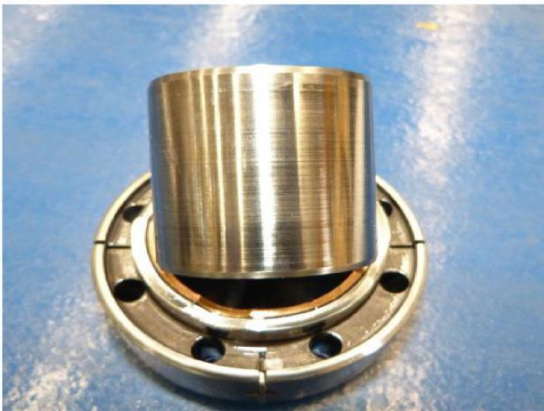
Ilustración 31 Motor

- Motor: En el interior contenía aceite de motor claro y limpio, el housing no presento evidencia de arrastre o corrosión. Eléctricamente presentó fases balanceadas 0,7- 0.7- 0.7 Ohms y con aislamiento de 26 GΩ. MLE en buenas condiciones sin pérdida de material sobre la armadura. Cojinete de empuje axial con desgaste ligero sobre la superficie de fricción. Conjunto de rotores en buenas condiciones mecánicas sin desgaste radial considerable, sobre la superficie de los rotores se evidencio coloración con muestras de alta temperatura

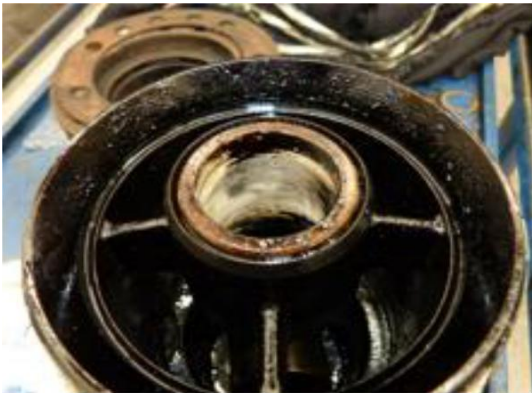
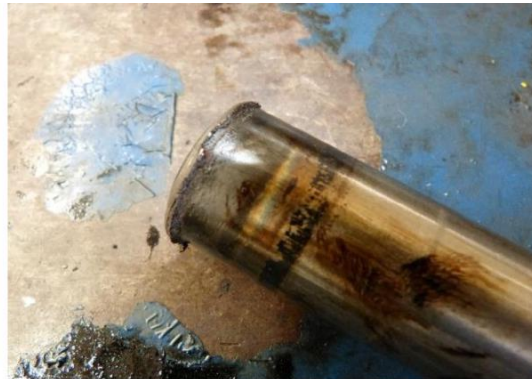
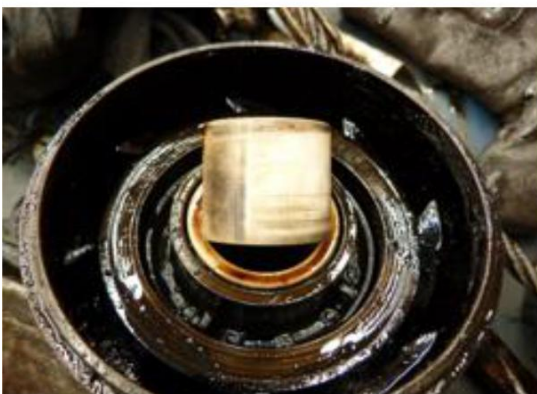
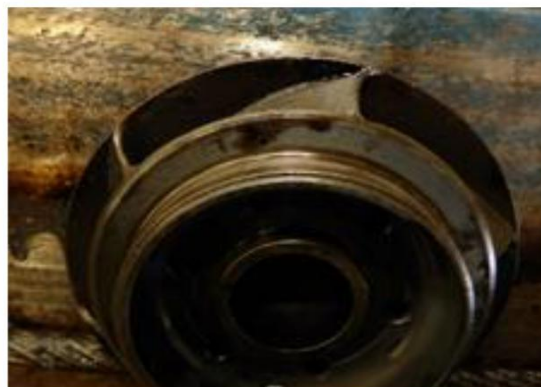
Ilustración 33 Bomba inferior

- Bomba inferior: El housing sin marcas longitudinales o pérdida de material sobre la geometría externa del housing por arrastre o corrosión. Medidas de eje por fuera del rango de aceptación, sin giro. Al interior de la bomba se encontró únicamente “crudo viscoso”. Desgaste radial moderado en los Bushings y sleeves, algunos de los cojinetes estáticos se encontraron completamente sueltos hasta el punto de generarse el desprendimiento total de uno de estos en una de las etapas inferiores. Desgaste moderado en las superficies en downthrust de los difusores e impulsores. El eje estaba partido sobre una de las etapas ARZ en la etapa 52 de base a cabeza, las áreas adyacentes a la fractura presentan signos de recalentamiento. En el interior no se encontraron sólidos.

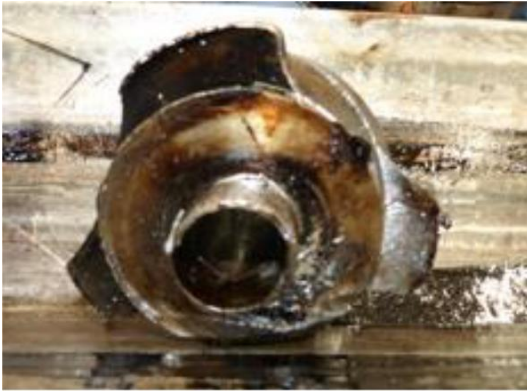
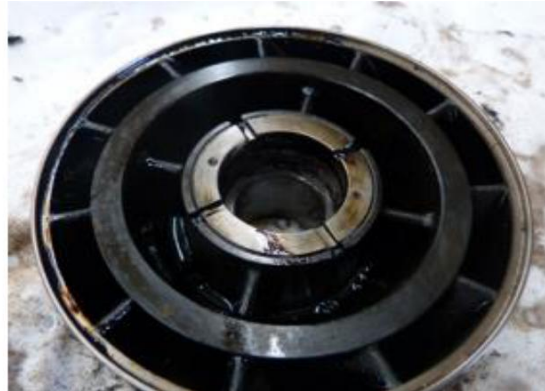
Ilustración 34 Manejador de gas

- Manejador de gas: Eje con giro restringido, fuera de medidas en base y cabeza de acuerdo al plano de ingeniería. El eje se encuentra con leves marcas de desgaste radial y de temperatura en las áreas donde se ubican los cojinetes de estabilización. Los componentes de estabilización radial se encontraron en gran proporción con fracturas parciales. La pérdida de estabilización en algunas etapas genero el desgaste severo de las etapas generalizado sobre sus superficies.

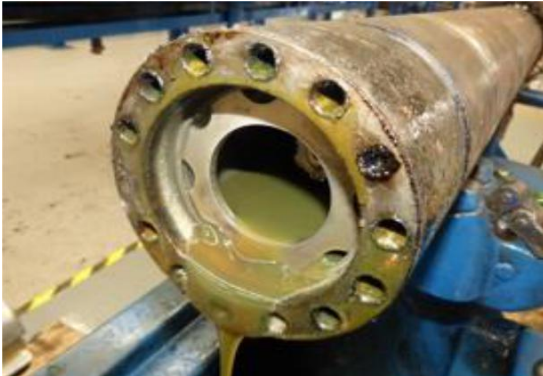
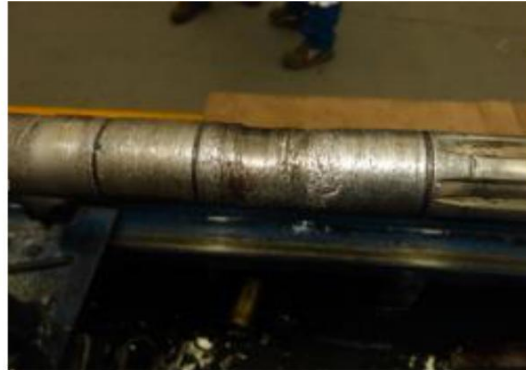
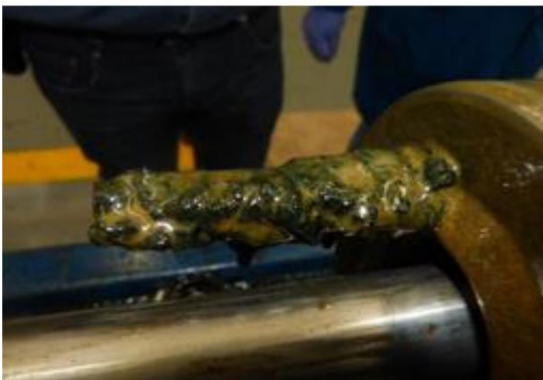
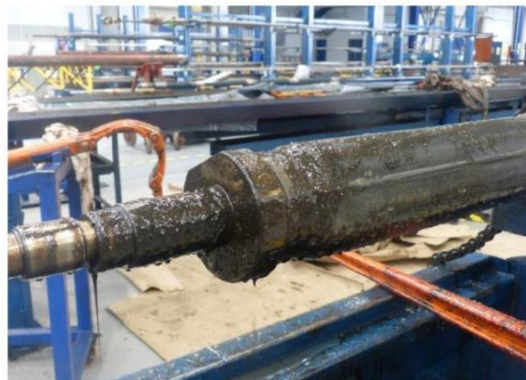
Ilustración 35 Protector superior

- Protector superior: Housing sin marcas longitudinales o de corrosión, leves manchas que sugieren operación a alta temperatura. Perdida de estabilización radial en la cabeza del protector. Eje con giro libre, sin embargo, las ausencias de los cojinetes radiales en cabeza propiciaron desgaste radial en el elemento en ese punto. Contaminación con fluido de pozo en la primera cámara y exterior de las bolsas. En el interior de las bolsas y en la cámara de empuje había aceite trabajado sin contaminación externa. El primer sello mecánico se encontraba destruido, consecuencia también de la ausencia de los bujes radiales en cabeza; el segundo sello se encontraba en aceptables condiciones operativas. Los cojinetes de la cámara de empuje, zapata HL, Zapata NTB y runner presentaron tan solo desgaste ligero sobre las interfaces de fricción. Los o'ring presentaron leve deformación por temperatura.

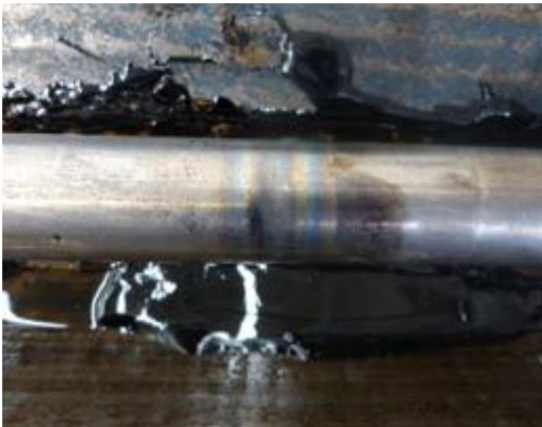
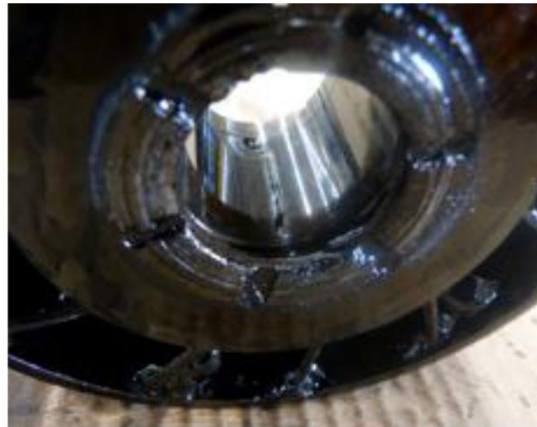
Ilustración 41 Manejador de gas

- Manejador de gas: Eje con giro restringido, fuera de medidas en base y cabeza. El eje se encuentra con marcas de temperatura en las áreas donde se ubican los cojinetes de estabilización. Los componentes de estabilización radial se encontraron con desgaste ligero pero con fisuras y grietas sobre su superficie, aunque cabe resaltar que estaban en posición. Las etapas mostraron desgaste

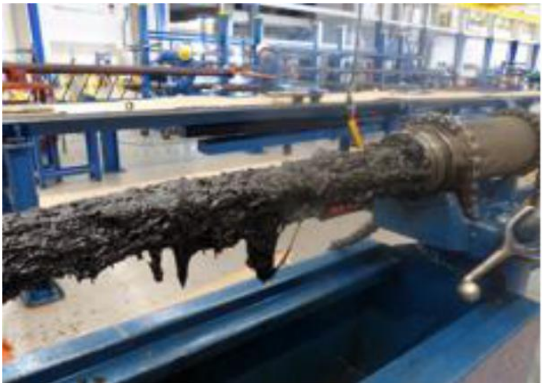
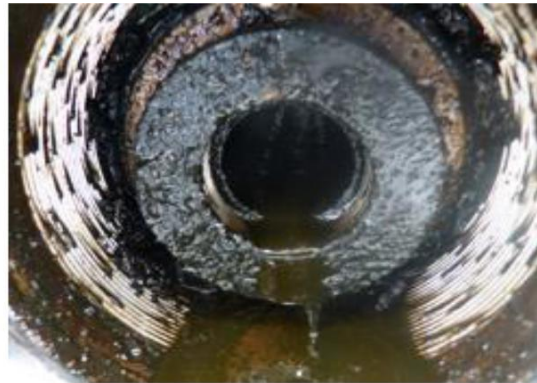
Ilustración 42 Protector superior

- Protector superior: Housing sin marcas longitudinales o pérdida de material. Se realizó prueba de hermeticidad a 5 Psi obteniendo que el sistema no presenta fugas en las juntas. Medidas de eje dentro del rango de operación y duro. El eje presenta marcas de temperatura sobre la ranura donde se ubica la runner. O-rings en posición levemente deformados por temperatura (cristalizados y expandidos). El protector se encontró contaminado en su totalidad, con una cantidad considerable de asfáltenos y fluido viscoso a lo largo del equipo. Ambos sellos mecánicos con que cuenta el equipo presentaron pérdida de material sobre el elastómero por desgaste con el eje. Los elementos y áreas de estabilización radial se encontraron en buen estado presentado únicamente desgaste ligero. Los cojinetes de la cámara de empuje se encuentran en condiciones normales de trabajo con desgaste ligero tanto en las superficies en upthrust como en downthrust.

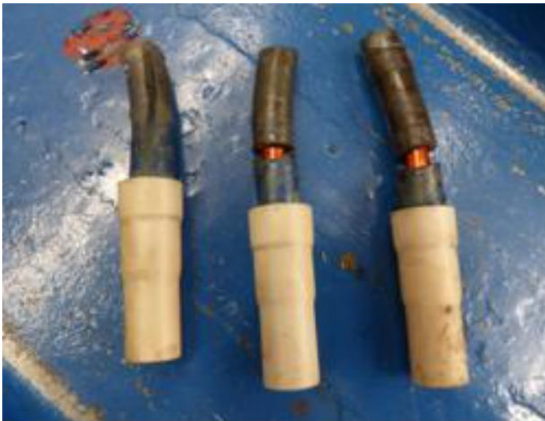
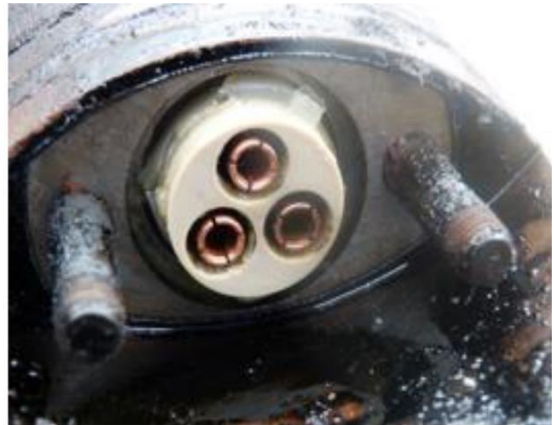
Ilustración 44 Motor

- Motor: Housing sin pérdida de material sobre la parte externa. Se realizó prueba de hermeticidad a 10 Psi obteniendo que el sistema no presenta fugas en las juntas y plugs. El eje presentó medidas de eje dentro del rango de aceptación. Se tomaron mediciones eléctricas iniciales con MLE obteniendo las siguientes condiciones: resistencia fase-fase 0.6 Ohm balanceado y aislamiento 1.25 GΩ. Los componentes del

conjunto rotórico en su totalidad se encontraron en aceptables condiciones operativas, no se evidencia desgaste relevante. No se observó evidencia de daño mecánico o corrosión en la armadura remanente del MLE, sin embargo se puede apreciar cierta coloración oscura en los terminales de conexión con el motor en dos de sus fases.

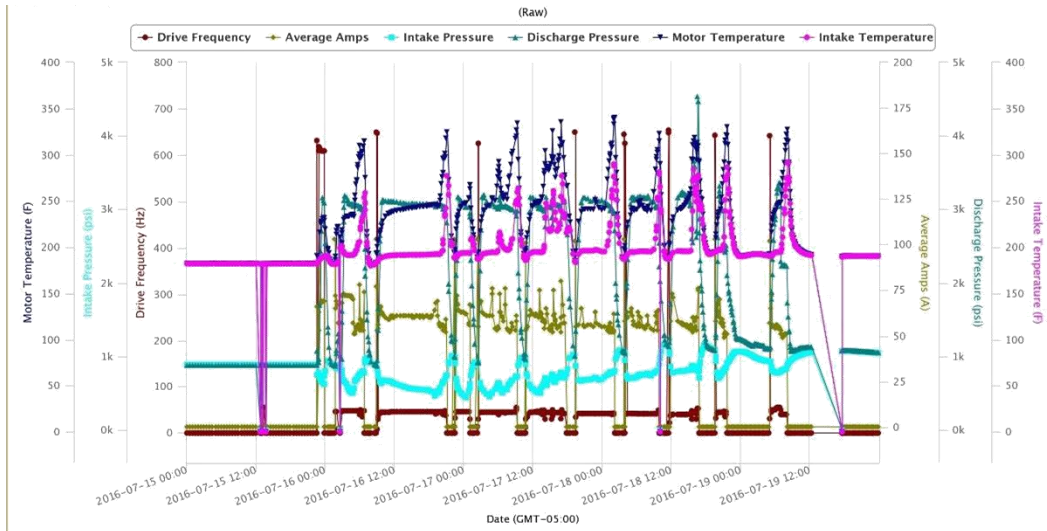
Ilustración 48 Datos del sensor del 15-Jul-16 al 19-Jul-16

de fluido a la capsula del sistema BES, haciendo que no se tenga producción adecuada a través del equipo de fondo y en consecuencia perdida de fluid en superficie
