**INSPECCIÓN DE TUBERIAS DE PRODUCCIÓN DEL SECTOR PETROLERO,  
BASADA EN LA TÉCNICA DE ULTRASONIDO AVANZADO DE EL EQUIPO  
PHASED ARRAY; OBTENIENDO RESULTADOS EN TIEMPO REAL**

**UNIVERSIDAD INDUSTRIAL DE SANTANDER  
FACULTAD DE INGENIERIAS FISICO-QUIMICAS  
ESCUELA DE INGENIERIA DE PETROLEOS  
BUCARAMANGA**

**Proyecto de grado presentado como requisito para optar al título de  
Ingeniero de Petróleos**

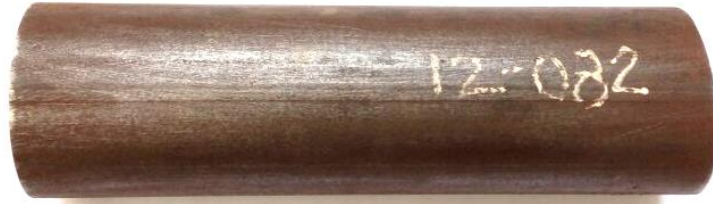
**Figura 38. Muestra 12-082**

- Identificación de la muestra: Tubería perteneciente al pozo Llanito -77.
- Equipo/componente: Tubing 2 7/8"
- Material: Aceros al carbono – N80.
- Tamaño de la muestra: 25 cm.
- Planta / pozo/ sistema: Llanito 77; Sistema de Bombeo Mecánico.
- Campo /distrito: Llanito.
- Fecha de falla: 1 de marzo de 2012.
- Tiempo de servicio: 3 meses y 27 días.
- Profundidad de la falla: 5475 ft.

- Fluidos: A 5475 ft se encuentra una arena de alta permeabilidad con agua y fluido corrosivo con  $CO_2$ .

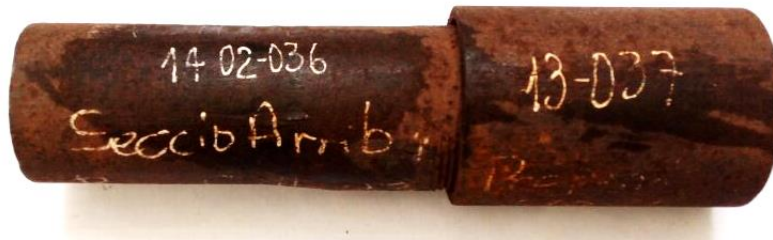
**Figura 39 Muestra 13-037**

- Identificación de la muestra: Tubería perteneciente al pozo Cantagallo - 23
- Equipo / componente: Tubing 2 7/8".
- Material: Aceros al carbono – N80.
- Tamaño de la muestra: 32.5 cm.
- Sistema de Bombeo: Sistema de Bombeo Mecánico.
- Campo /distrito: Yaruguí - Cantagallo.
- Fecha de falla: 10 de Marzo de 2013.
- Profundidad de la falla: 6186 ft.

- Fluidos: La sección de tubería recibida presenta en la mayoría de su superficie externa, evidencias de una pérdida de material por corrosión de tipo general con acumulación de óxidos y productos de corrosión de coloración marrón entre clara y oscura.; el tramo de tubería largo presenta una pérdida de material localizada en la zona del up-set.

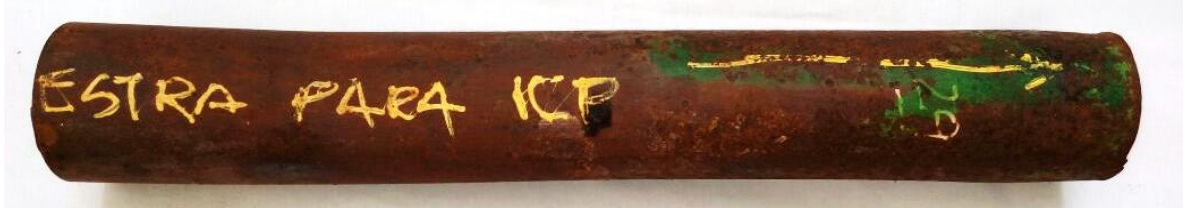
**Figura 40: Muestra 14-057**

- Fluidos: Fluidos corrosivos.

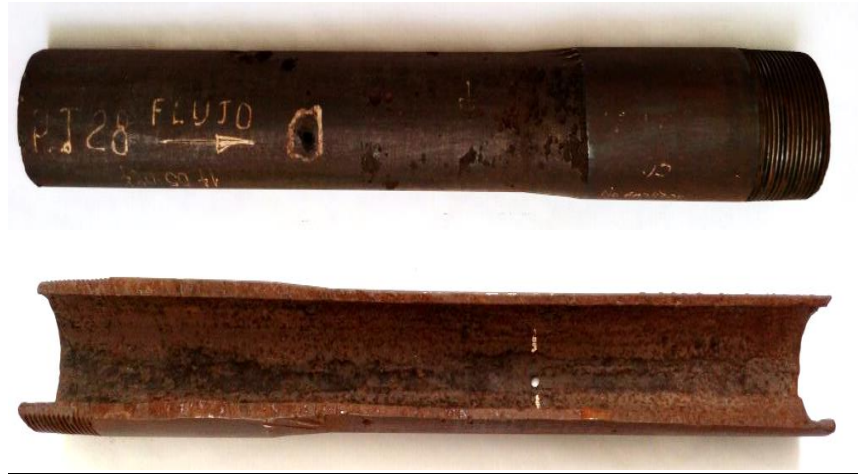
**Figura 41. Muestra 1405-084**

- Identificación de la muestra: Tubería perteneciente al pozo Infantas-2062.
- Equipo/componente: Tubería lc. Sección de 2 3/8”.
- Material: Aceros al carbono – N80.
- Tamaño de la muestra: 56 cm.
- Tiempo de servicio: 11 meses.
- Profundidad de la falla: 5475 ft.

- Fluidos: El campo presenta altos cortes de agua, 90% del agua con características corrosivas.

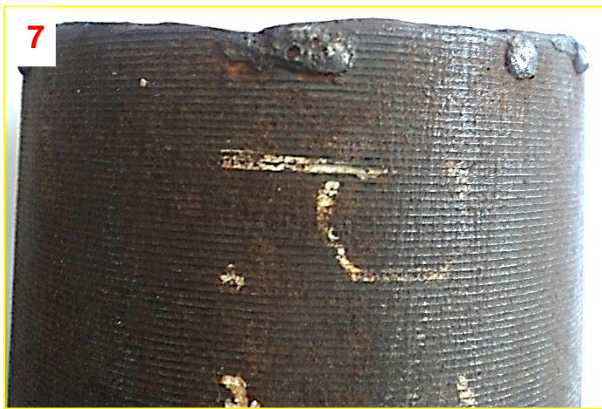
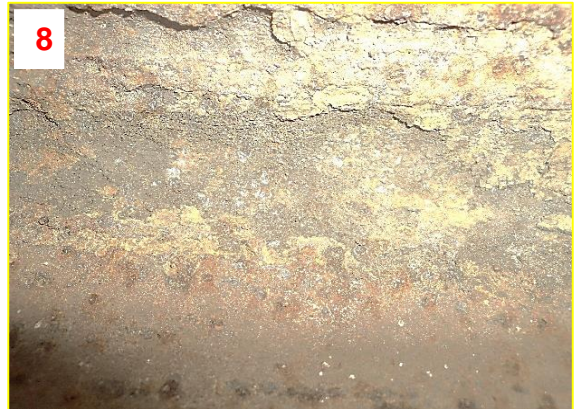
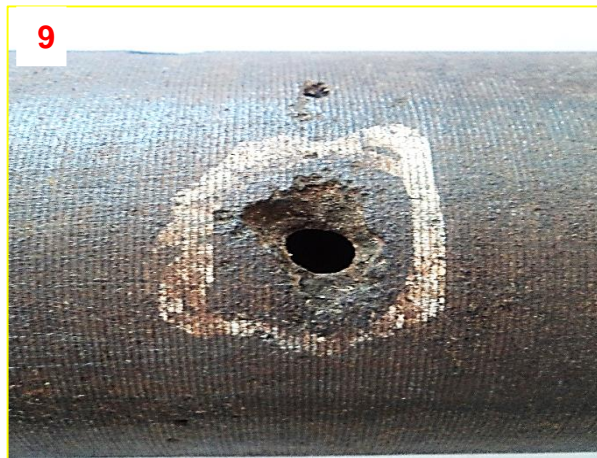
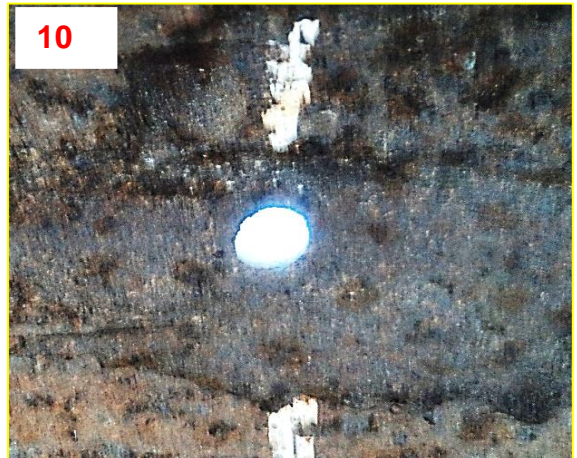
Figura 45. Fotografías de la 1 a la 10 correspondientes a la muestra 1405-084.

Tramo de tubería cortado a la mitad con el fin de presenciar un canal producto de la alta corrosión.

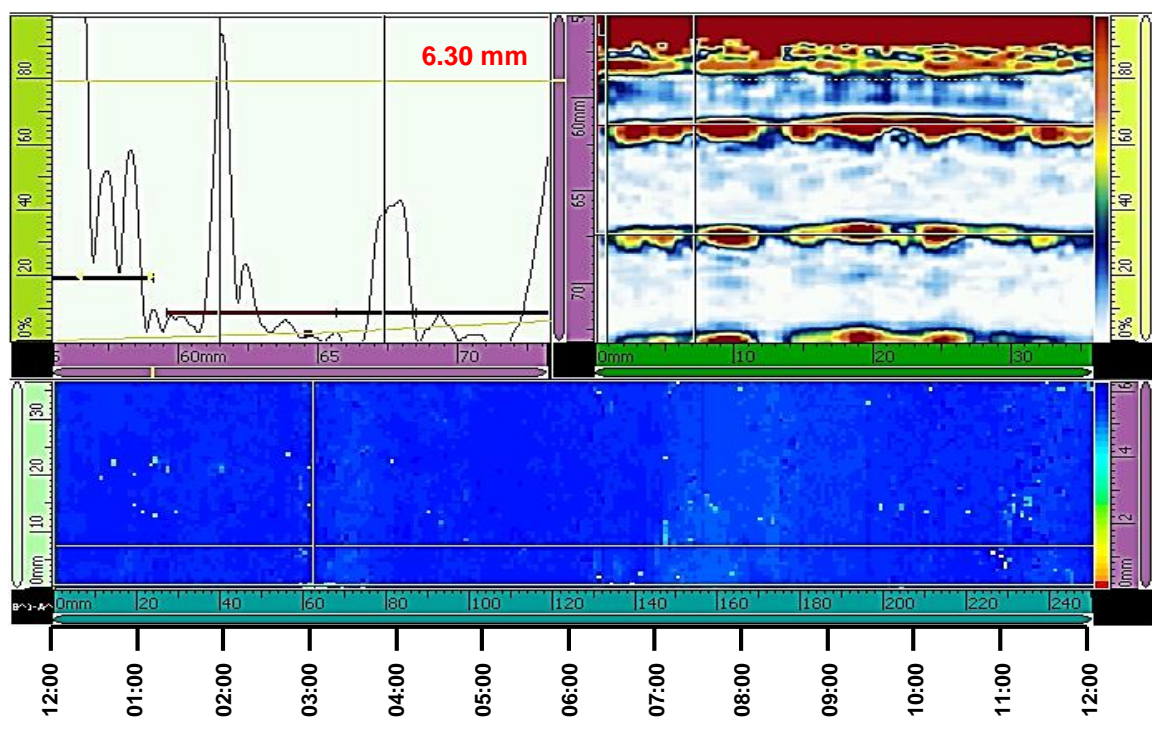
Figura 59. Representación A-Scan, S-Scan y C-Scan zona de espesor promedio

En las figuras 59 y 60 se observa el barrido de 250 mm realizado en el tubo 14-057, el cual abarca todo el perímetro. Se observó que la superficie externa de la tubería presenta picaduras por corrosión, la cual fue evidenciada en el barrido realizado mostrando puntos de color claro en el C-scan. El espesor promedio medido en el tubo fue de 6.30 mm y el espesor mínimo fue de 6.05 mm. Las zonas de color blanco y gris en el C-Scan corresponden a puntos donde no se obtuvo un acople adecuado debido a discontinuidades superficiales de la tubería o dispersión del haz ultrasónico por la morfología de la corrosión interna, así como la presencia de grandes picaduras en su superficie externa.

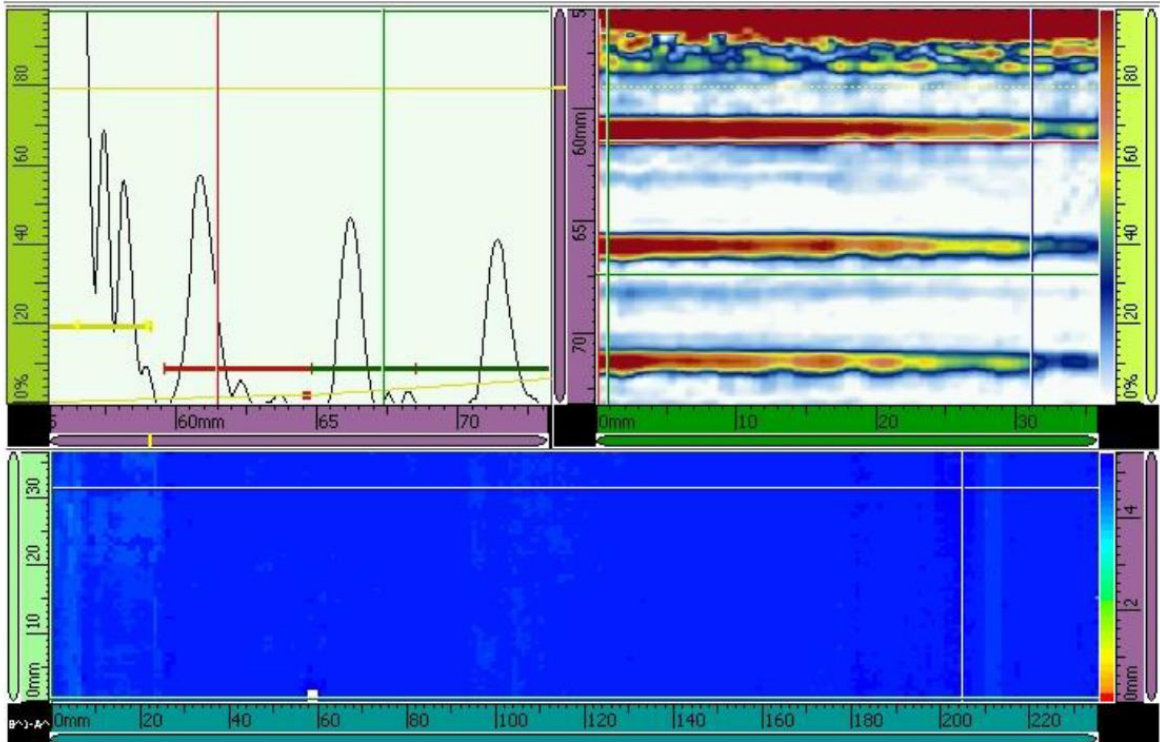
Ref.	Indication #	Scan	Index	Group	Channel	B <sup>1</sup> (-A <sup>1</sup> )	DA <sup>1</sup>	PA <sup>1</sup>	SA <sup>1</sup>	B <sup>1</sup> (-A <sup>1</sup> )	I(m-r)	I•U(m-r)	S(m-r)
-	1	205.00 mm	31.90 mm	1	VPA 53	5.30 mm	3.59 mm	31.19 mm	60.77 mm	5.30 mm	0.67 mm	5.93 mm	0.00 mm
<b>Comments</b>													
-

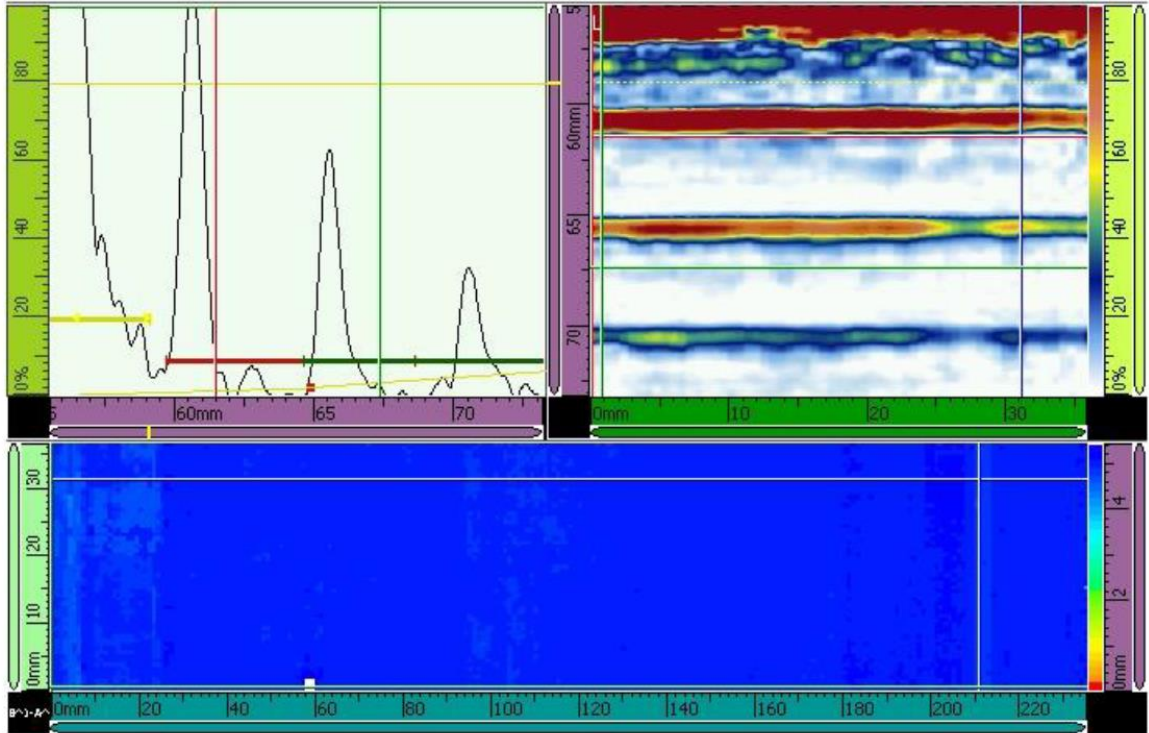
Ref.	Indication #	Scan	Index	Group	Channel	B <sup>1</sup> (-A <sup>^</sup> )	DA <sup>^</sup>	PA <sup>^</sup>	SA <sup>^</sup>	B <sup>1</sup> (-A <sup>^</sup> )	I(m-r)	I•U(m-r)	S(m-r)
-	2	211.00 mm	31.90 mm	1	VPA 53	4.89 mm	3.37 mm	31.19 mm	60.55 mm	4.89 mm	0.67 mm	5.93 mm	0.00 mm
<b>Comments</b>													
-

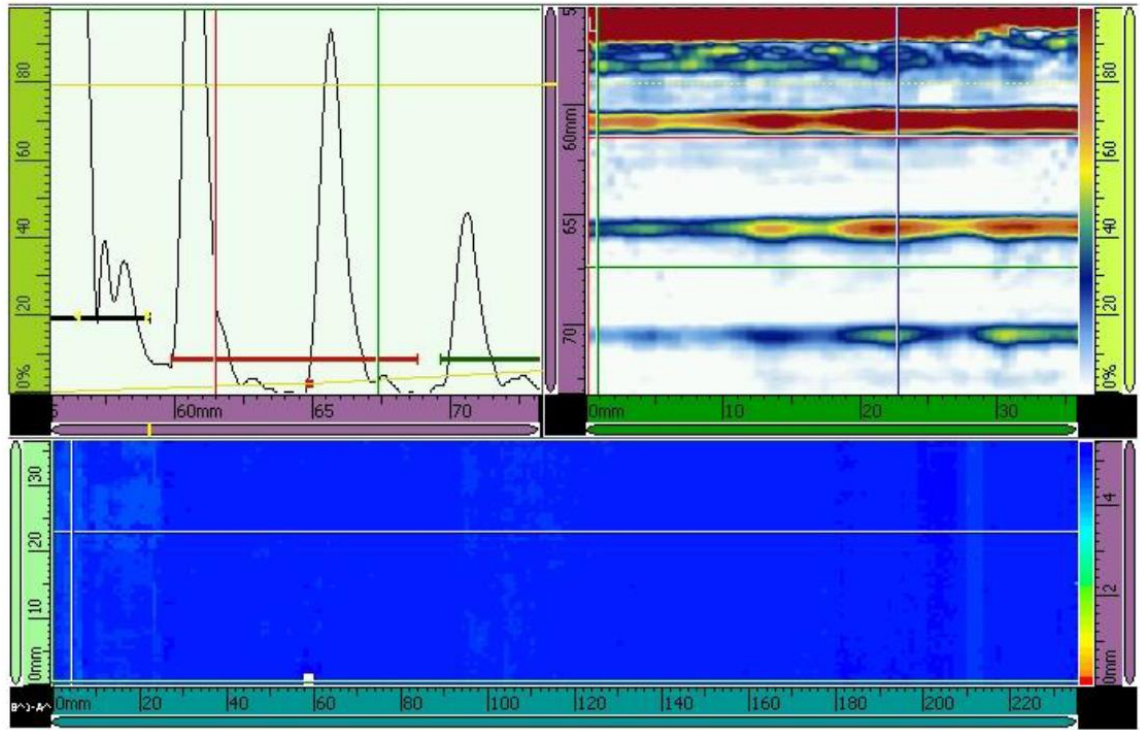
Ref.	Indication #	Scan	Index	Group	Channel	B <sup>1</sup> (-A <sup>^</sup> )	DA <sup>^</sup>	PA <sup>^</sup>	SA <sup>^</sup>	B <sup>1</sup> (-A <sup>^</sup> )	I(m-r)	I•U(m-r)	S(m-r)
-	3	4.00 mm	23.40 mm	1	VPA 39	4.89 mm	8.37 mm	22.79 mm	65.55 mm	4.89 mm	0.67 mm	5.93 mm	0.00 mm
<b>Comments</b>													
-

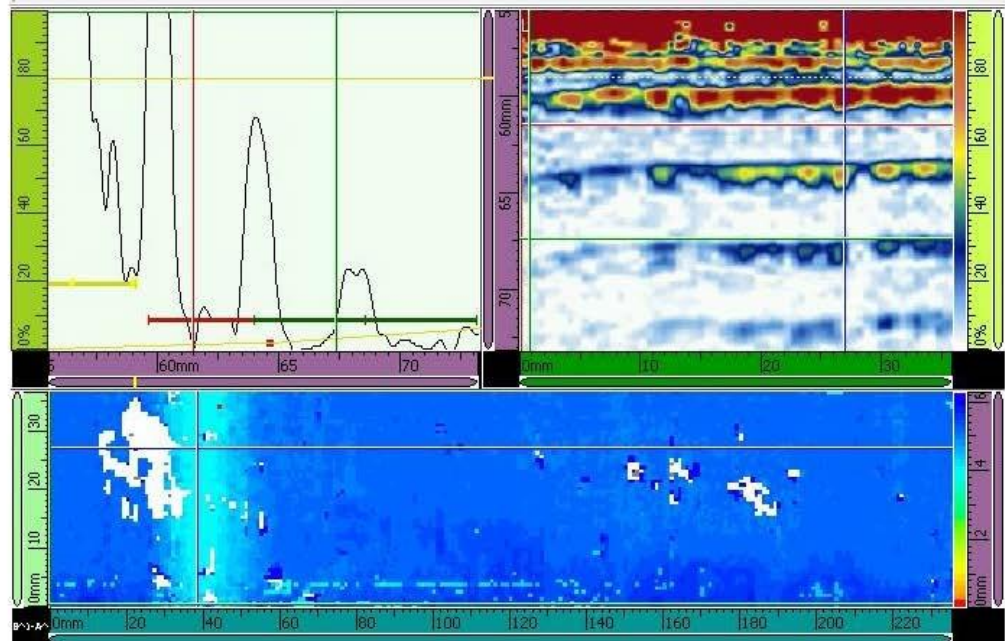
Ref.	Indication #	Scan	Index	Group	Channel	B-1 (A <sup>2</sup> )	DA <sup>2</sup>	FA <sup>2</sup>	SA <sup>2</sup>	B-1 (A <sup>2</sup> )	I <sup>2</sup> (mm)	I <sup>2</sup> (mm)	S <sup>2</sup> (mm)
.	1	38.00 mm	27.65 mm	1	VPA 46	4.03 mm	2.73 mm	26.99 mm	59.91 mm	4.03 mm	0.67 mm	5.93 mm	0.00 mm
<b>Comments</b>													
.

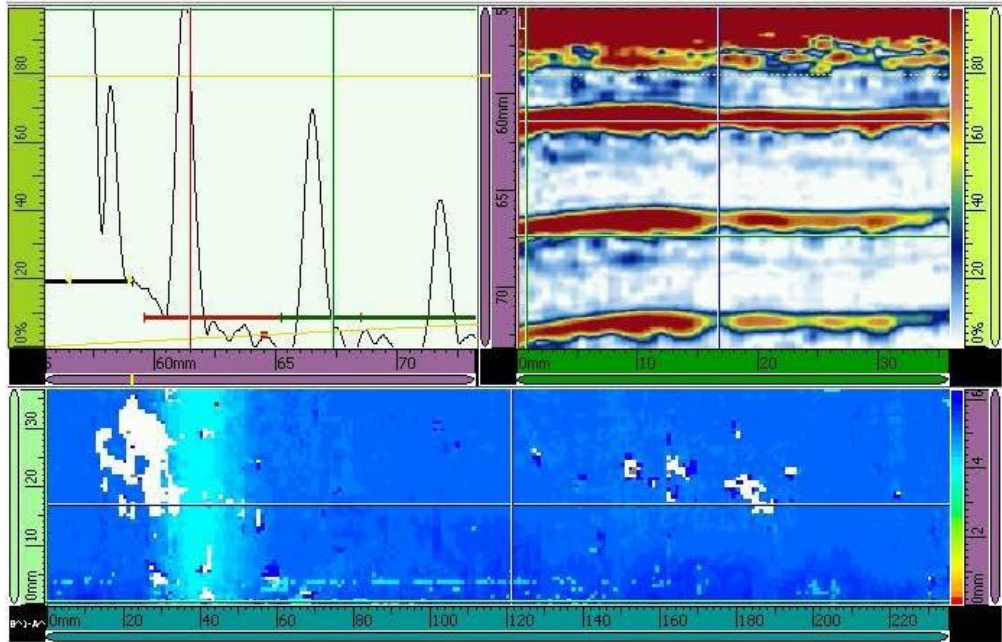
Ref.	Indication #	Scan	Index	Group	Channel	B <sup>-1</sup> (A <sup>-</sup> )	DA <sup>^</sup>	FA <sup>^</sup>	SA <sup>^</sup>	B <sup>-1</sup> (A <sup>-</sup> )	U(x)	I-U(x)	S(x)
.	2	121.00 mm	17.32 mm	1	VPA.29	5.19 mm	4.01 mm	16.79 mm	61.19 mm	5.19 mm	0.67 mm	5.93 mm	0.00 mm
<b>Comments</b>													
.

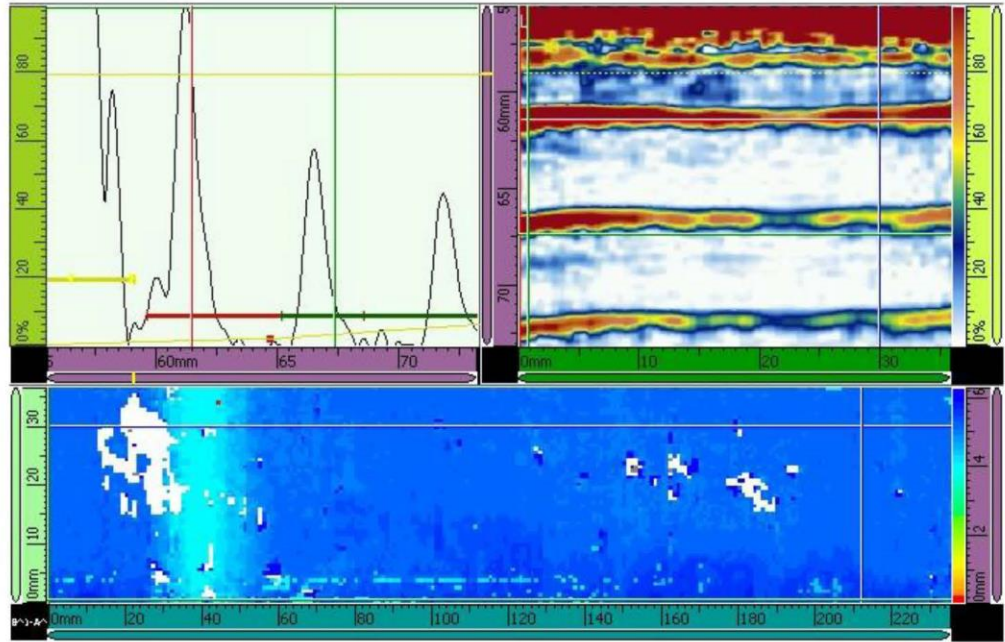
Ref.	Indication #	Scan	Index	Group	Channel	B <sup>-1</sup> (A <sup>-</sup> )	DA <sup>^</sup>	FA <sup>^</sup>	SA <sup>^</sup>	B <sup>-1</sup> (A <sup>-</sup> )	U(x)	I-U(x)	S(x)
.	3	212.00 mm	30.69 mm	1	VPA.51	5.19 mm	3.98 mm	30.00 mm	61.16 mm	5.19 mm	0.67 mm	5.93 mm	0.00 mm
<b>Comments</b>													
.

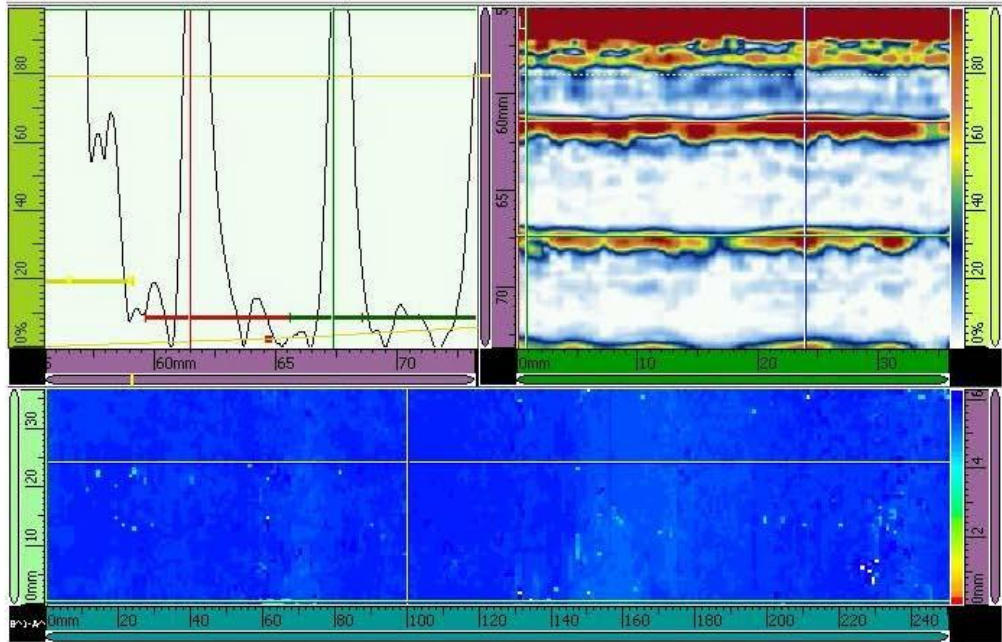
Ref.	Indication #	Scan	Index	Group	Channel	B-1 (A <sup>^</sup> )	DA <sup>^</sup>	FA <sup>^</sup>	SA <sup>^</sup>	B-1 (A <sup>^</sup> )	U(x)	I-U(x)	S(x)
.	2	100.00 mm	24.61 mm	1	VPA 41	5.91 mm	4.36 mm	24.00 mm	61.54 mm	5.91 mm	0.67 mm	5.93 mm	0.00 mm
<b>Comments</b>													
.

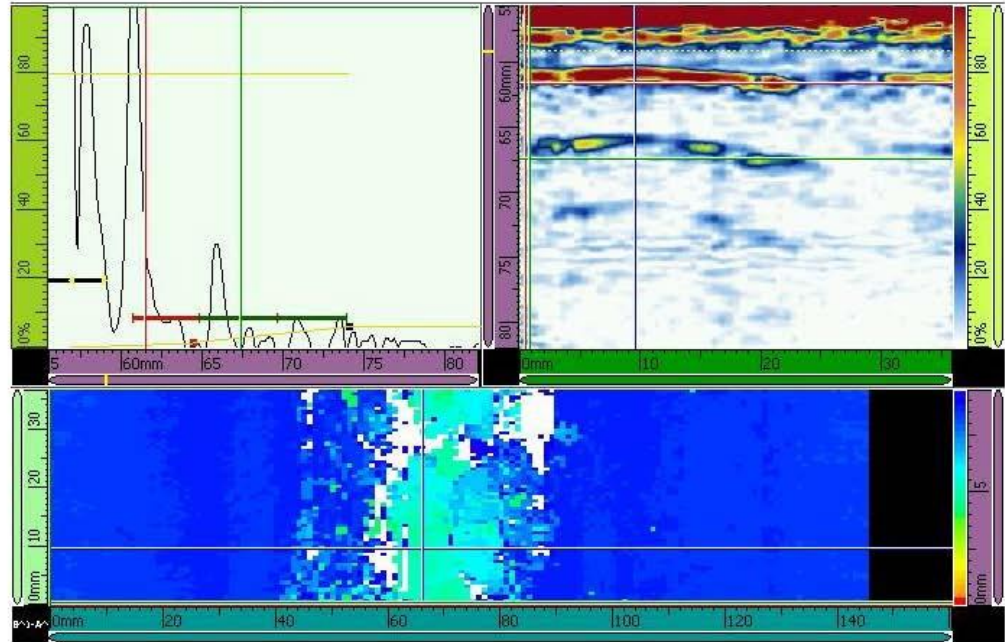
Ref.	Indication #	Scan	Index	Group	Channel	B^1 (-A^)	DA^	PA^	SA^	B^1 (-A^)	I(m-r)	I*U(m-r)	S(m-r)
-	1	66.00 mm	10.03 mm	1	VPA 17	5.06 mm	3.54 mm	9.61 mm	60.72 mm	5.06 mm	0.33 mm	5.90 mm	0.00 mm
<b>Comments</b>													
-

En las figuras 61 y 62 se observa el barrido de 145 mm realizado en el tubo 1405-084, el cual abarca aproximadamente medio tubo. Se evidenció disminución de espesor por corrosión interna en una zona de aproximadamente 50 mm comprendida entre la posición horaria de las 3:00 y las 7:00, obteniéndose un espesor mínimo de 4.28 mm. Las zonas de color blanco y gris en el C-Scan corresponden a puntos donde no se obtuvo un acople adecuado debido a discontinuidades superficiales de la tubería o dispersión del haz ultrasónico por la morfología de la corrosión interna; como lo fue la presencia de una canal de corrosión evidenciada en la inspección visual.
