EVALUACION TECNICO-ECONOMICA DE LA UTILIZACION DE BOMBEO
ELECTROSUMERGIBLE COMO SISTEMA DE LEVANTAMIENTO
ARTIFICIAL EN LOS CAMPOS DE LA SUPERINTENDENCIA DE
OPERACIONES ORITO DE ECOPETROL S.A.

UNIVERSIDAD INDUSTRIAL DE SANTANDER
FACULTAD DE INGENIERIAS FISICOQUIMICAS
ESCUELA DE INGENIERIA DE PETROLEOS
BUCARAMANGA – SANTANDER
2005

Trabajo de grado presentado como requisito parcial para optar el título de
Ingeniero de Petróleos

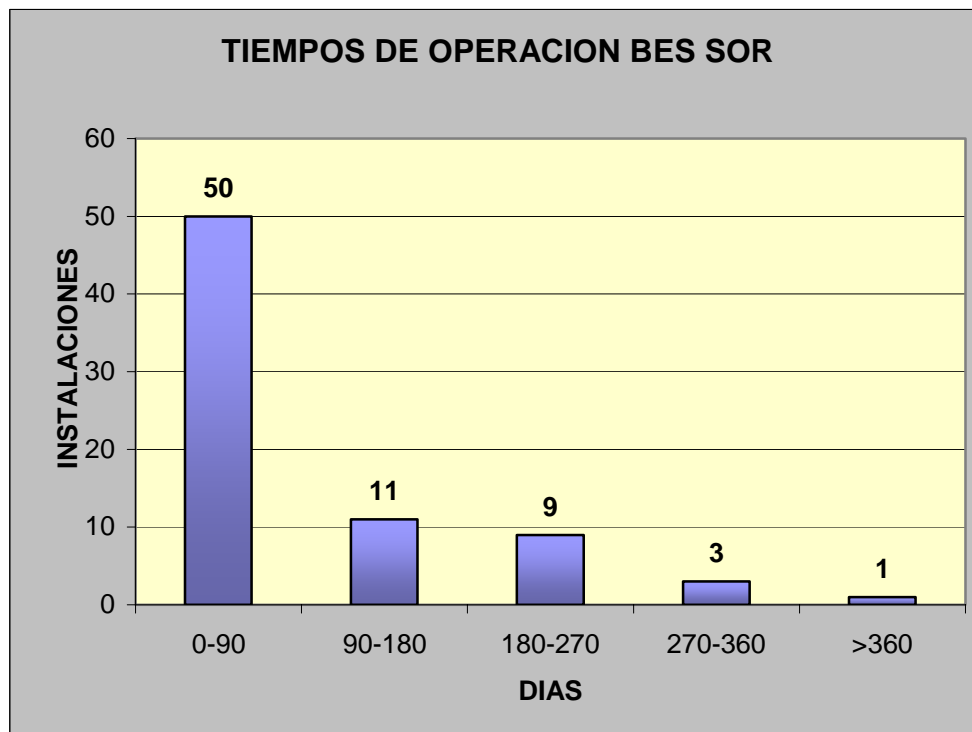
Figura 10. Tiempo de Operación instalaciones BES SOR.

En la figura 10 se muestra la distribución del tiempo de vida de los equipos instalados en los campos de las Áreas Orito, Sur y Nororiente a las cuales se les ha implementado el sistema electrosumergible. Se realizó por periodos de noventa días para comprobar una distribución de tipo exponencial. Inicialmente se muestra para toda la Superintendencia para luego discriminar por Áreas. En el anexo 1 se presentan las instalaciones realizadas en la SOR.

Como se puede observar la mayoría de las instalaciones no superaron los 90 días en funcionamiento, lo cual equivale al 68% del total de equipos

utilizados. Solo un 17% sobrepasó la línea de los ciento ochenta días, dejando claro el crítico panorama del bombeo electrosumergible en la SOR.

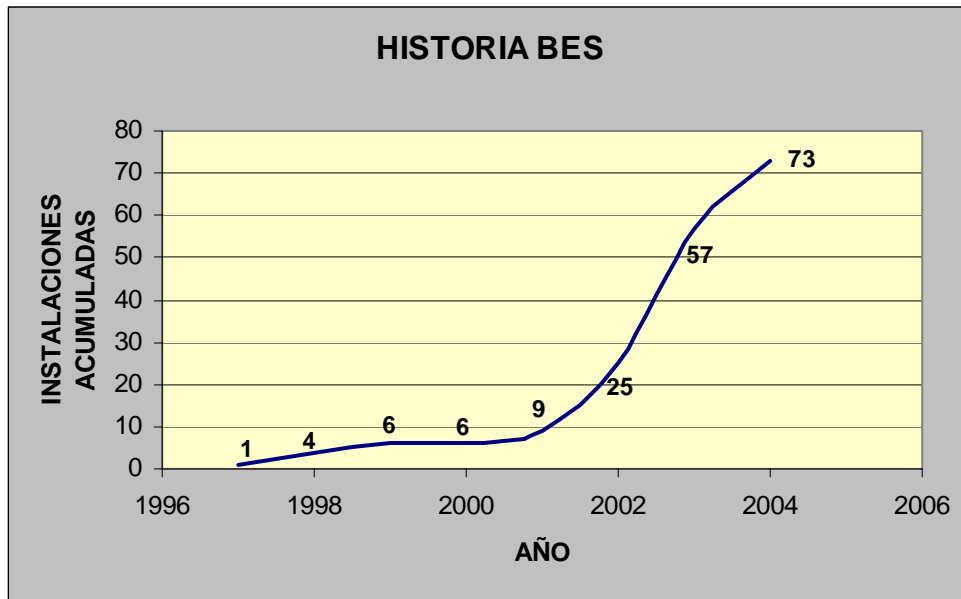
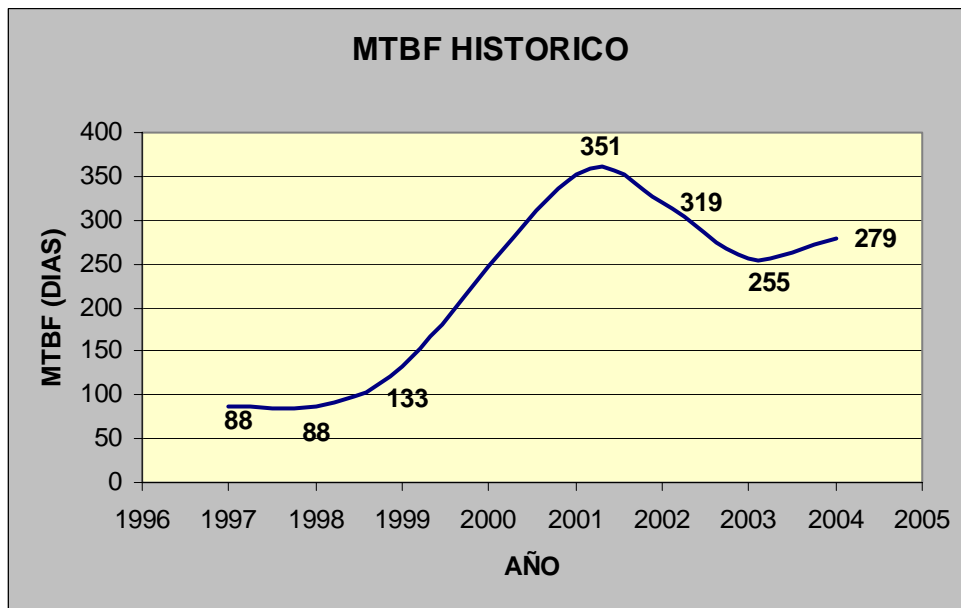
En las figuras 11 y 12 se resume el estado del bombeo electrosumergible en la SOR desde 1997 hasta agosto de 2004.

Durante las instalaciones realizadas hasta el año 2001 no se presentó falla por parte de los equipos y se evidenció tiempos de operación muy cortos. A partir del año 2002 el incremento en el número de pozos con bombeo

electrosumergible generó mayores instalaciones y con ello aparecieron las fallas en los equipos producto del “Proyecto de Desarrollo Adicional del Área Sur” y del “Contrato de Producción Incremental” (CPI). El pico que se observa en la gráfica se debe a la instalación realizada en el pozo Acaé 6 a finales del año 2001 con un tiempo de operación de 351 días. En los años siguientes la disminución en este valor es causa de lo anteriormente expuesto, y el leve aumento en el año en curso se debe a que actualmente solo 14 pozos se encuentran operando en bombeo electrosumergible.

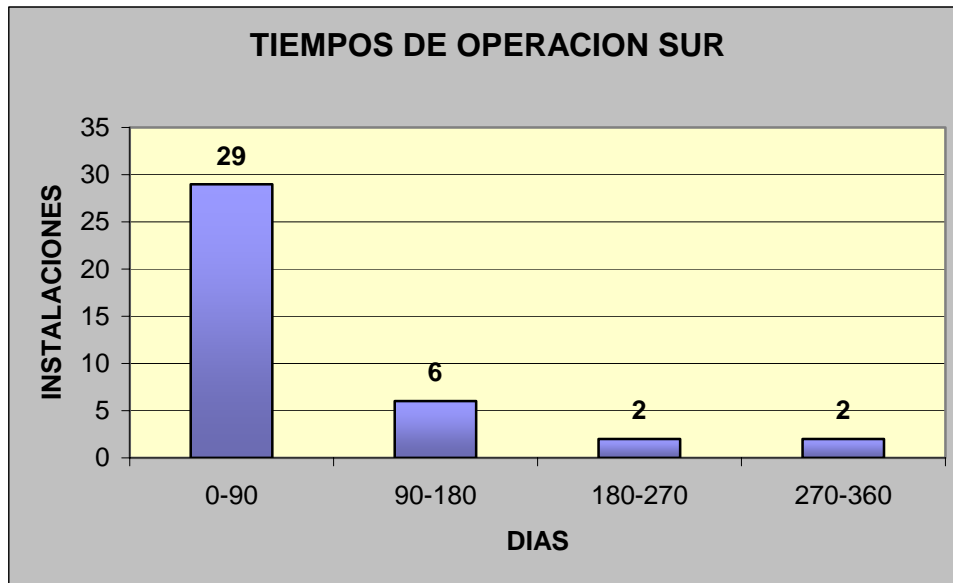
Figura 13. Tiempo de Operación – Instalaciones Sur.

El MTBF para el Área Sur muestra un valor de 217 días, teniendo en cuenta que durante las 39 instalaciones solo se han presentado 8 fallas, todas de

tipo eléctrico en el cable y el motor. Las demás instalaciones corresponden a datos censurados. (Ver Anexo 3). La probabilidad para alcanzar los 350 días en operación es de 35%.

En la figura 13 se puede observar que el 74% de los equipos instalados no han superado los primeros 90 días de operación mostrando al Área Sur con el comportamiento más complicado por las condiciones de operación para el bombeo electrosumergible como se mencionará más adelante.

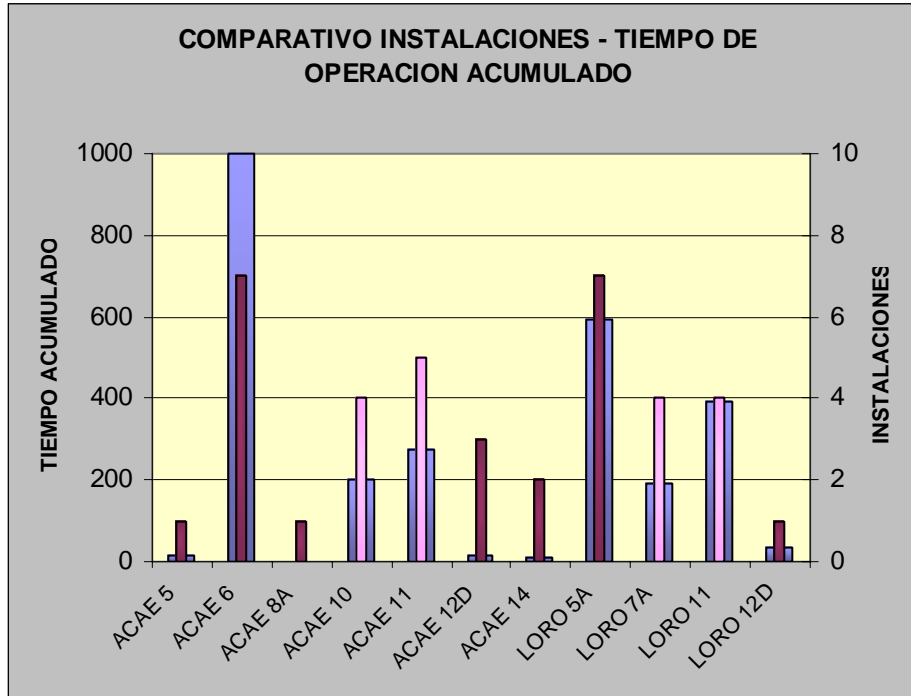
Figura 14. Comparativo Instalaciones por pozo –Tiempo de Operación Área Sur.

La figura 14 ilustra el comparativo del número de instalaciones o Running² realizadas a cada pozo del Área Sur con el tiempo de operación acumulado en éstas. Si se toma como referencia un promedio de 100 días en tiempo de operación para determinar el comportamiento por cada pozo, sin tener en cuenta las causas de pulling, el único pozo que supera el promedio de 100

días en operación es el Acaé 6. Los casos más críticos se encuentran en Acaé 12D, 14, 8A y Loro 7A.

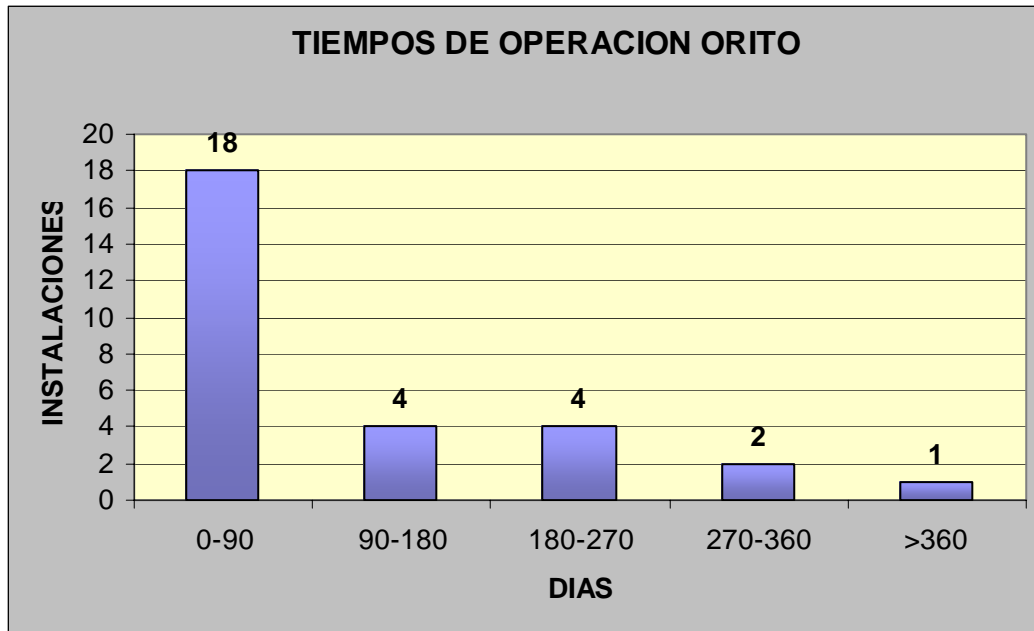
Figura 15. Tiempo de Operación – Instalaciones Orito.

El MTBF calculado es de 308 días, mostrándose superior a las demás Áreas, sin embargo presenta 9 fallas en un número de instalaciones menor al Área Sur las cuales corresponden en un 66% a fallas de tipo eléctricas y 33% de tipo mecánico. (Ver anexo 4).

En la figura 15 se muestra el tiempo de operación de los pozos pertenecientes al Área Orito donde el 62% de las instalaciones no superaron los primeros 90 días de operación, siendo un comportamiento mejor que el

Área Sur pero que requiere alta atención en estos pozos por los altos costos de producción como se observará más adelante.

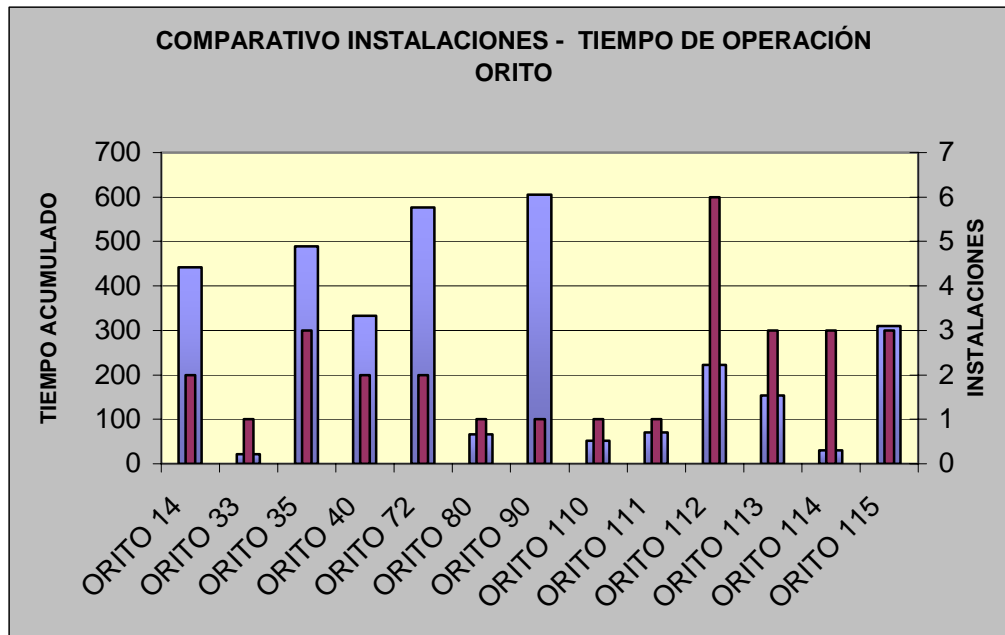
Figura 16. Comparativo Instalaciones por pozo–Tiempo de Operación. Área Orito.

En la figura 16 se observa claramente el mejor desempeño de las instalaciones realizadas en el Área Orito. Tomando como referencia los mismos parámetros que para el Área Sur; los pozos Orito 90, 72 y 35 presentan el mayor tiempo de operación acumulado con relación al número de instalaciones. Los casos más críticos en ésta Área corresponden a los pozos nuevos Orito 112, 113 y 114.

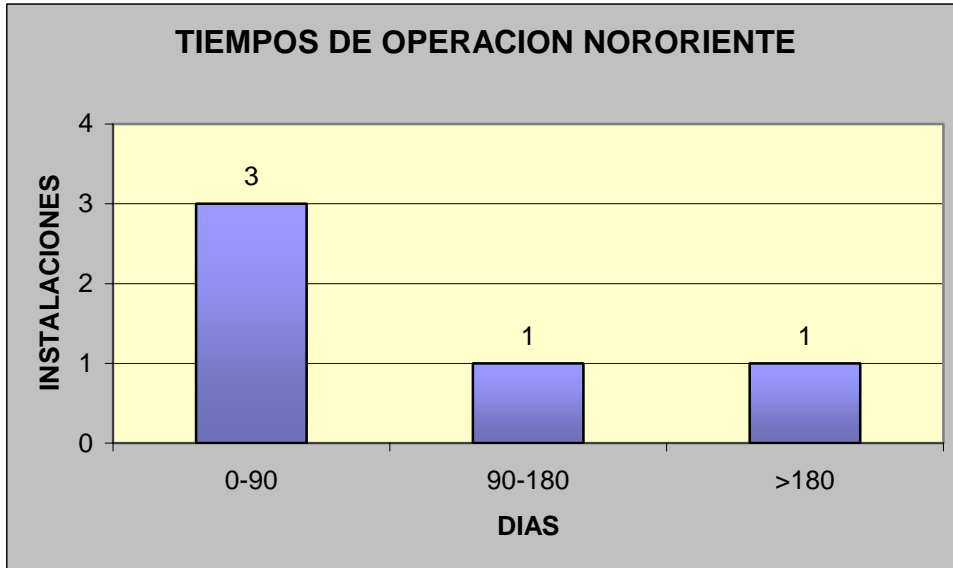
Figura 17. Tiempos de operación Área Nororiente.

La mínima cantidad de instalaciones no presenta un resultado claro del cálculo del MTBF, el cual arroja un valor de 147 días siendo el más bajo de la Superintendencia. Se ha presentado una sola falla de tipo eléctrico en cinco servicios realizados a los pozos de ésta Área. (Ver anexo 6).

En la figura 17 se observa que el 60% de las instalaciones no superaron los primeros 90 días de operación por problemas asociados a datos censurados.

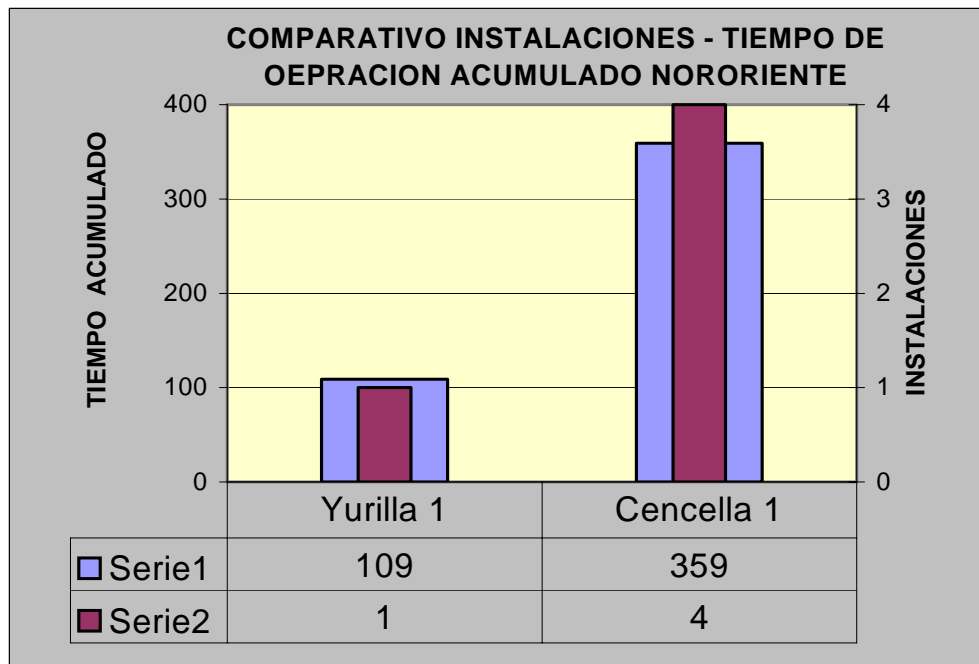
Figura 18. Comparativo Instalaciones por pozo–Tiempo de Operación. Área Nororiente.

En la figura comparativa 18 el caso más crítico del Área Nororiental ha sido el pozo Cencellá 1, sin embargo solo ha presentado una falla por parte de los equipos de subsuelo.

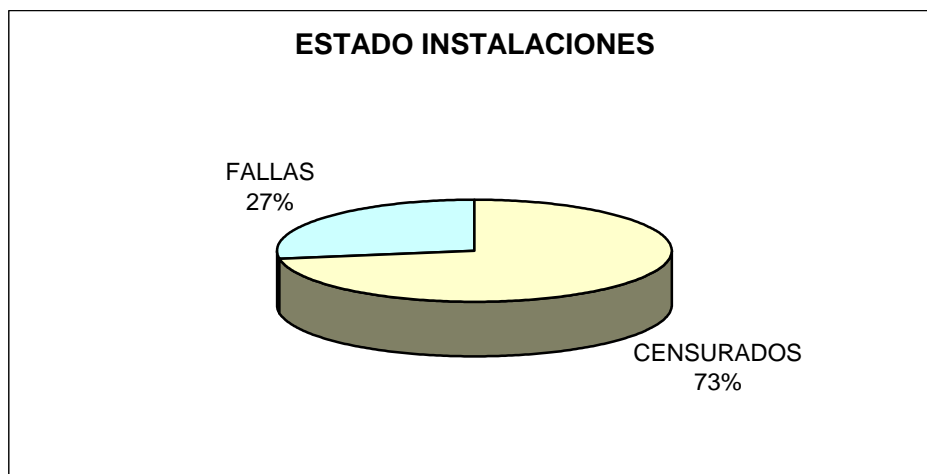
Figura 19. Estado instalaciones BES (Gráfico circular).

El 73% de las razones de pulling de pozos con este sistema de levantamiento se debe a datos censurado como puede observarse en la figura 19.

Lo anterior nos lleva a que se deben atacar principalmente las razones de pulling presentadas por datos censurados las cuales han incrementado significativamente el número de instalaciones y por consiguiente los costos.

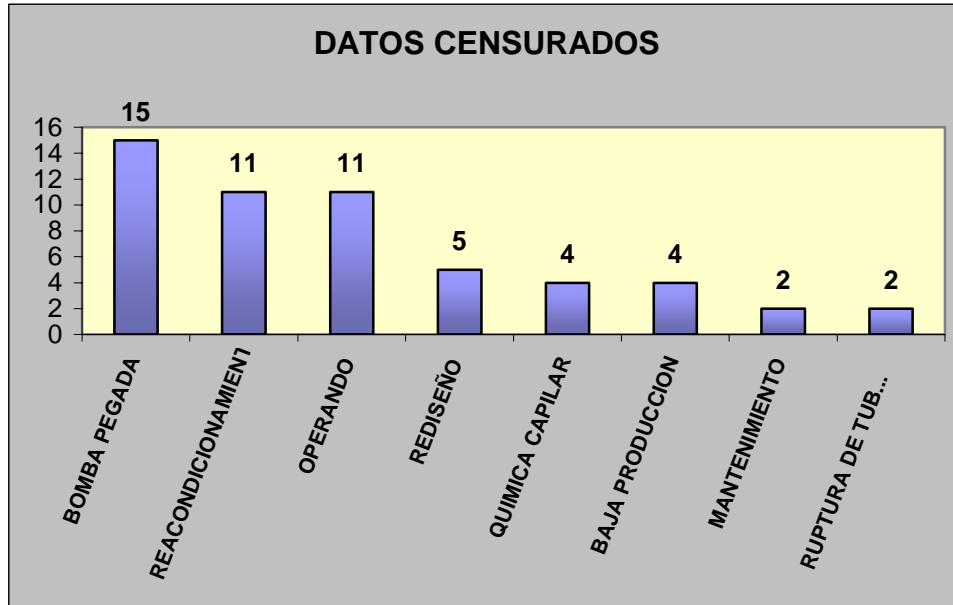
Figura 20. Datos censurados.

El análisis de los datos censurados se muestra en la figura 20, las categorías que se incluyen son las de bomba pegada, reacondicionamiento, rediseño, baja producción, mantenimiento, química en capilar, ruptura de tubería y los que se encuentran operando.

- Se incluyen como datos censurados los equipos que actualmente están funcionando ya que éstos no han fallado y son tenidos en cuenta para el cálculo del tiempo medio de vida antes de falla (MTBF), por lo tanto los valores deben ser actualizados periódicamente.
- De los datos obtenidos se observa que el mayor número de causas de pulling se debe a pega en las bombas por Carbolita (20/40) y depositación de Carbonato de Calcio principalmente, lo que equivale a un 28% de los datos censurados y al 35.7% de las causas de servicios realizados a los pozos para cambio de bomba.
- Se presentaron 11 trabajos de reacondicionamiento que equivalen al 26% de las razones de pulling ubicándose en segundo lugar; entre éstos se incluyen:

- Los trabajos de mantenimiento fueron realizados en el pozo Cencellá 1 por presentar fuga en la tubería.
- 4 equipos fueron retirados por presentar baja producción como en el caso Acaé 12D en dos oportunidades por presencia en superficie de solo gas.

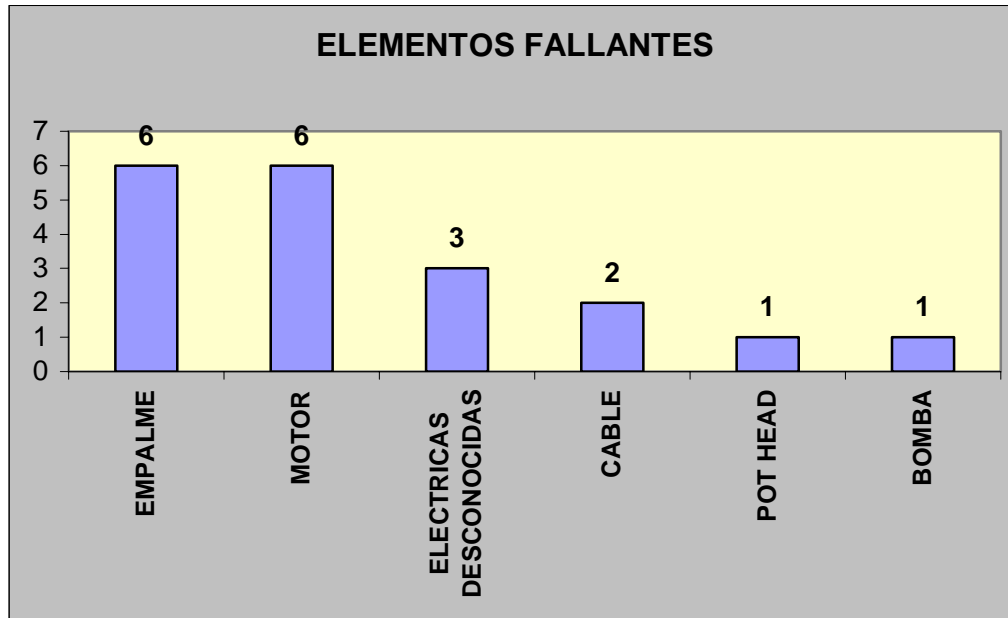
Figura 21. Causas de Pulling por Datos Fallados.

- El análisis de las fallas como propias del equipo las cuales suman 20 causas de pulling equivalen al 26% del total de instalaciones donde se encuentran fallas eléctricas entre el cable, motor y empalme; y mecánicas en el motor y la bomba. Es necesario entrar en detalles para analizar estas fallas ya que las de tipo eléctricas presentadas en los motores han sido producto de problemas con los protectores los cuales han permitido en paso de fluidos del pozo a la zona del aceite del motor generando el corto, sin embargo esto ha sido consecuencia del manejo de sólidos y podría pensarse como un dato censurado, pero no se tomó así para identificar la real falla. (Ver Figura 21).

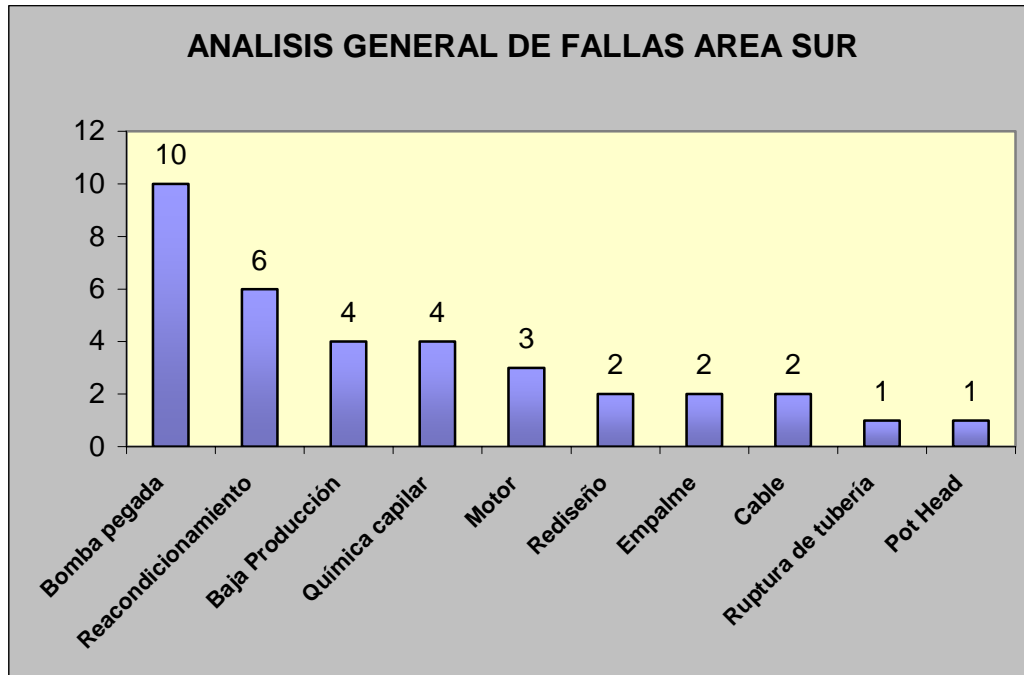
Figura 22. Análisis de Causas de Pulling Área Sur.

En la figura 22 se muestra la distribución porcentual de razones de pulling realizados en el Área Sur. El 75.7% de éstas se deben a datos censurados, principalmente por 10 pegas en las bombas en los pozos fracturados y por precipitación de carbonatos que equivalen al 37%. Se presentaron 6 fallas eléctricas en cable y motor, se realizaron 6 trabajos de reacondicionamiento y 2 rediseños. Una ruptura del eje en el protector debido a una pega en las bombas. (Ver Anexo 1).

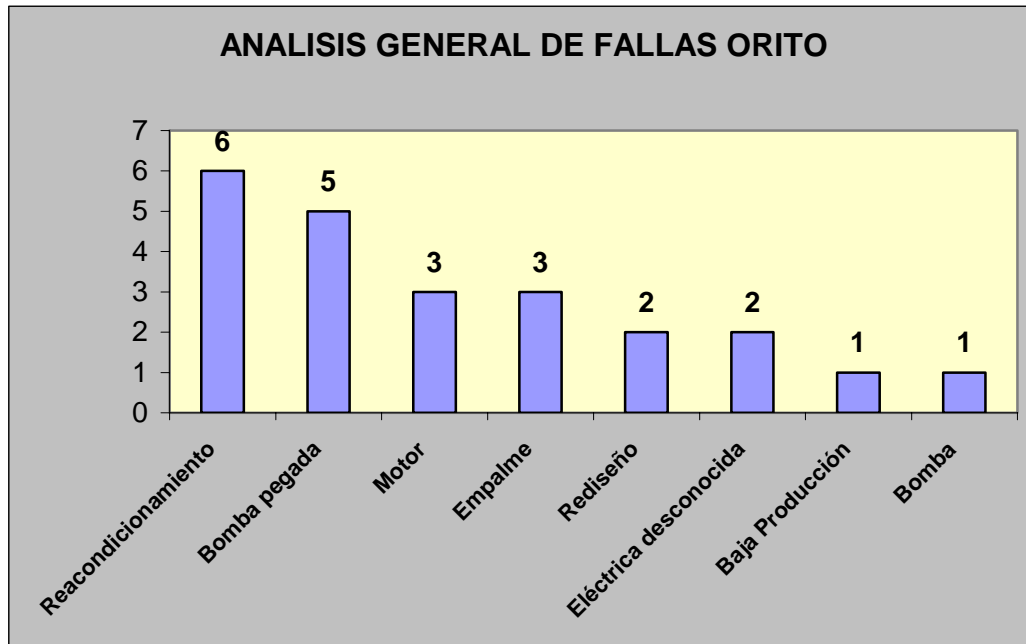
Figura 23. Análisis de Causas de Pulling Área Orito.

En la figura 23 se muestra las de razones de pulling de los equipos electrosumergibles instalados en el Área Orito a partir de diciembre de 2002.

En el Área Orito se han realizado 22 servicios de pulling, de los cuales 13 corresponden a causas ajenas a la integridad de las partes involucradas directamente con el sistema. Las principales causas de cambio de bomba se debe a datos censurados donde se encuentran principalmente seis trabajos de reacondicionamiento, para profundización del hueco, aislamiento de zonas y un fracturamiento al pozo Orito 112 que arroja 4 casos de bomba pegada después de los trabajos realizados en éste. Se presentaron dos rediseños, una para aumentar diámetro y otra para cambiar el sistema de levantamiento a Gas Lift.

De las causas de fallas del equipo se encuentran 5 fallas eléctricas, dos de las cuales son desconocidas y las otras tres corresponden a los empalmes realizados entre el Flat Cable Extension y el cable de potencia.

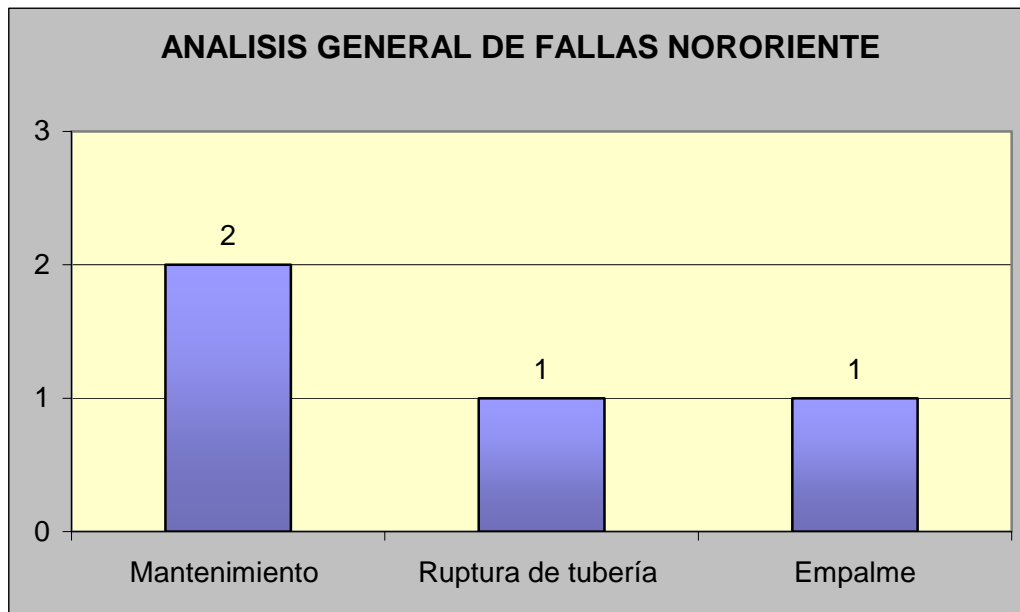
Figura 24. Análisis de Causas de Pulling Área Nororiente.

En las cinco instalaciones se han presentado una falla eléctrica y 4 datos censurados por ruptura de la tubería en el pozo Yurilla 1, así como fuga de tubería en el pozo Cencellá 1. (Ver figura 24)

La ruptura de tubería en el pozo Yurilla 1 fue por corrosión generada en la tubería de producción que ocasionó pescado del conjunto electrosumergible.

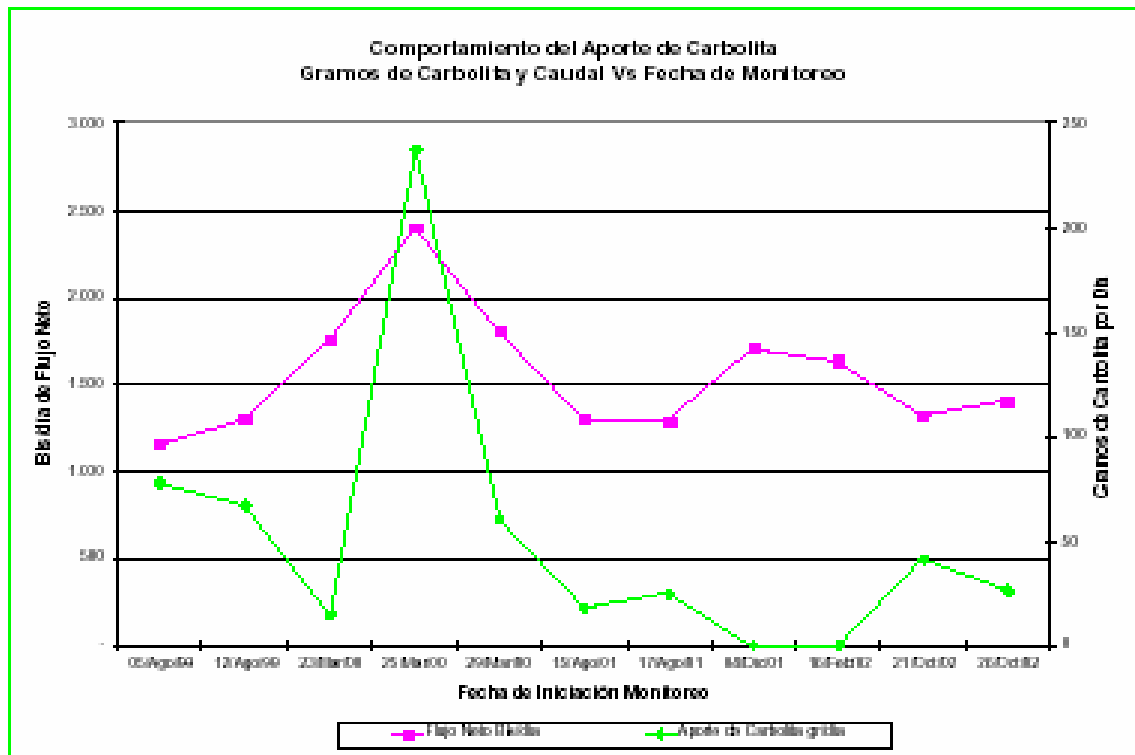
Figura 25. Comportamiento de Aporte de Carbolita – Acaé 6.

En el pozo Acaé 6 las fallas se han presentado por problemas asociados al arrastre del material sostén (Carbolita 20/40) de la fractura realizada a éste pozo a finales de 1998. Este material ha generado problemas de atascamiento de las bombas, así como daño en los protectores con cámara superior tipo bolsa como se puede ver en los reportes de teardown. El control de éste parámetro se hace por medio del uso de una malla que rodea el Intake de la bomba para impedir el paso de Carbolita a las etapas de la bomba.

En la figura 25 se muestra el monitoreo de Carbolita realizada al pozo Acaé 6, donde se determinó una concentración experimental crítica de aporte de este material de 50 gramos/día en el estudio realizado por la compañía Corelab.

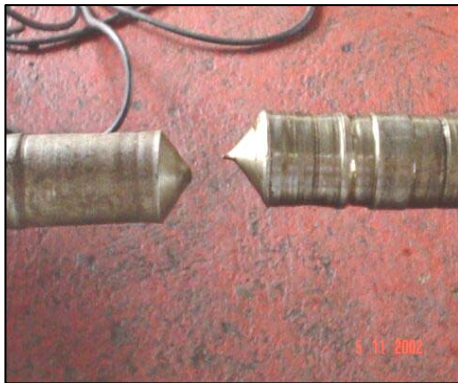
La primera instalación con tiempo de operación de 351 días presentó falla por pega de las bombas tomando del reporte de teardown lo siguiente:

Figura 26. Eje del protector roto.

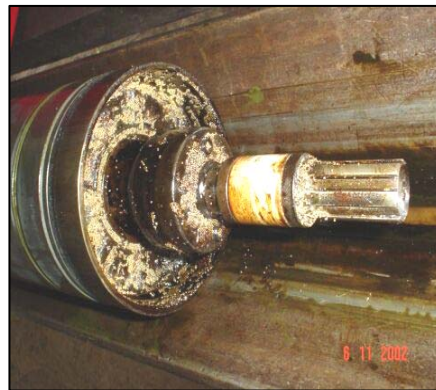
BOMBAS: En mal estado requiere reparación. Las bombas estaban manejando sólidos ya que los desgastes que tienen las etapas fueron hechos por efecto de la fricción de dichos sólidos y el material de las etapas. La malla taponada con partículas de Carbolita y Carbonato de Calcio.

Figura 27. Carbolita y sólidos acumulados en las etapas.

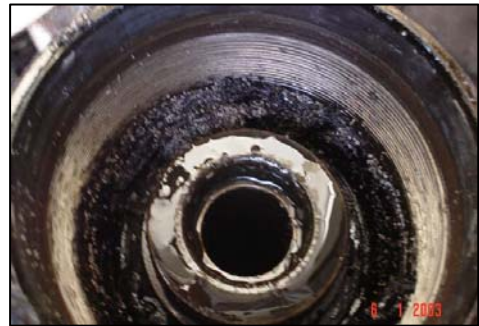
Durante la cuarta instalación se evidenció la misma falla que en el segundo servicio aunque el tiempo de operación fue superior (234 días). Nuevamente problemas con el protector generó el corto circuito en el motor. En las figuras 29 a 31 se muestra el estado de los equipos después del tiempo de operación.

Figura 30. Acumulación de Carbolita en el protector.

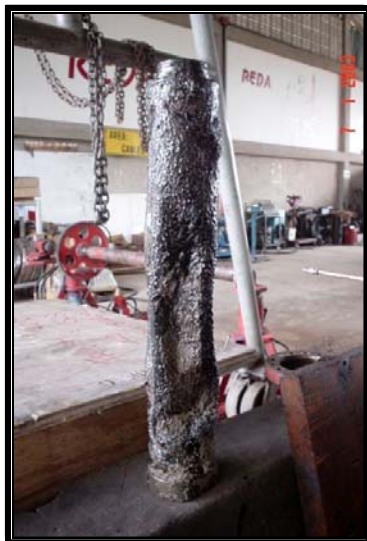
Figura 31. Estado Bolsa Protector tipo BPBSBPB.

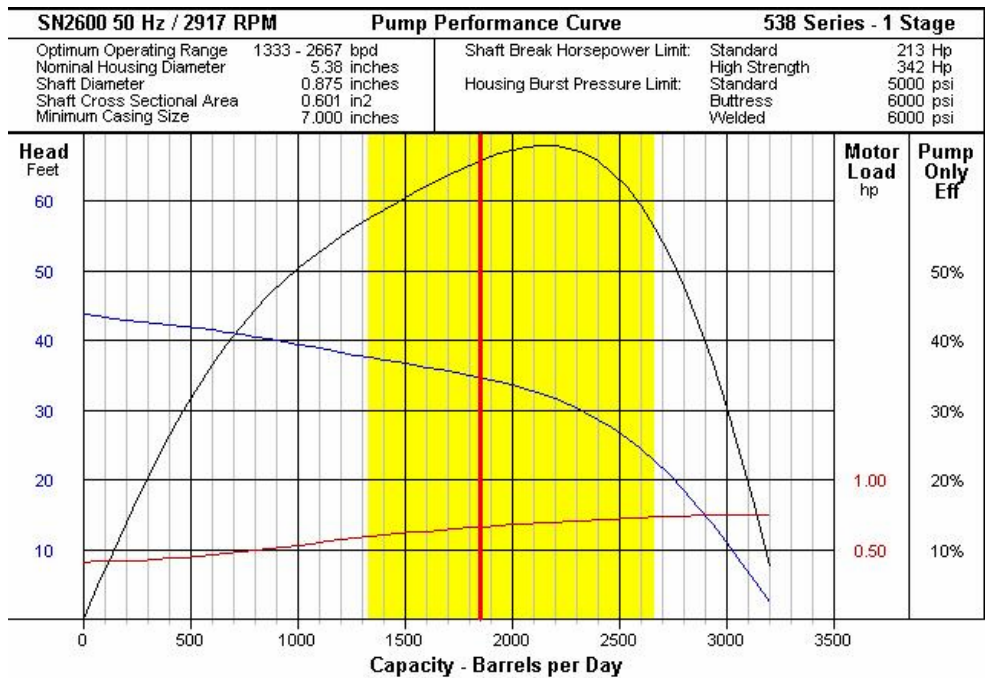
Figura 32. Curva de eficiencia de la bomba 1ª instalación Acae 6.

Durante la primera instalación en el pozo Acaé 6, la bomba se encontraba trabajando dentro del rango de eficiencia de la bomba como puede observarse en la figura 32.

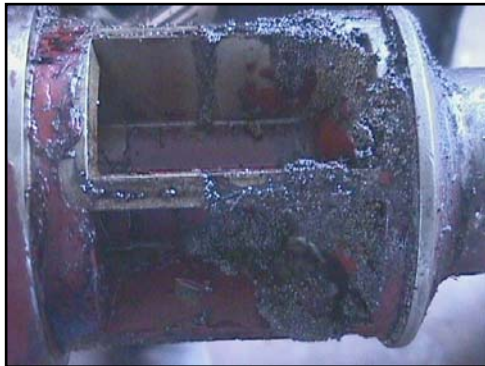
En las figuras 34 y 35 se observa la alta presencia de sólidos tanto en el separador como la bomba.

Figura 34. Sólidos acumulados en el Separador de Gas.

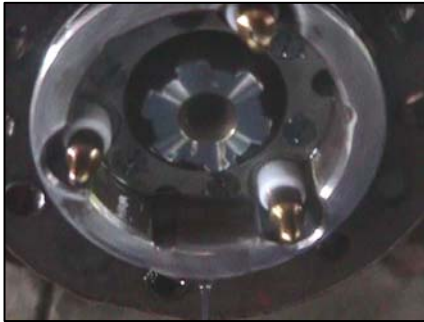
En las figuras 37 a 39 se observa el estado de los motores y las bombas de las dos primeras instalaciones. En las dos primeras instalaciones, las causas de pulling se debieron a trabajos de reacondicionamiento en el pozo con tiempos de operación de 14 y 1 días respectivamente.

Figura 37. Motores en buen estado.

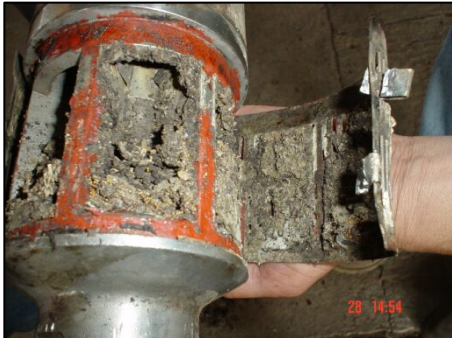
Figura 40. Acumulación de sólidos y Carbolita en la entrada del Separador.

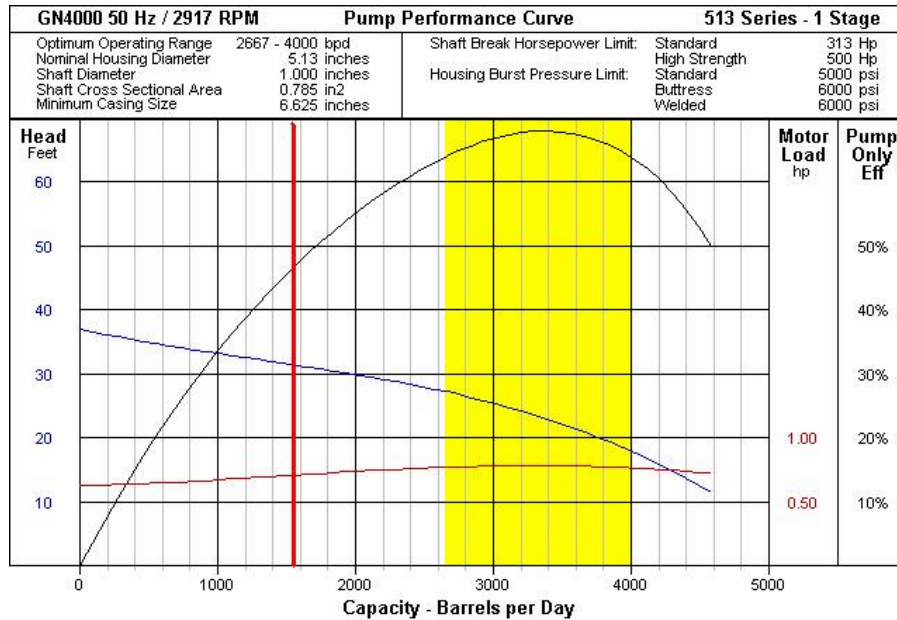
Figura 42. Curva de eficiencia bomba 1ª instalación Loro 7A.

Las condiciones de los equipos en el pozo Loro 7A, son muy similares a su vecino Loro 5A, donde la configuración de las bombas son del tipo FL-RA, presentando problemas en todas sus instalaciones por pega en las bombas producto de precipitación de Carbonato de Calcio en tiempos de operación muy cortos. Este pozo no presenta arrastre de Carbolita por la razón de no ser fracturado. En la figura 42 se observa que la bomba se encontraba por fuera del rango óptimo en sus dos primeras instalaciones como ha sido la principal característica de los pozos pertenecientes al Área Sur.

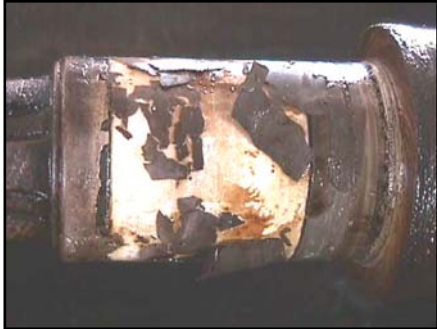
Del reporte de Teardown se toma “las bombas están manejando un fluido con características y condiciones apropiadas para la formación de carbonatos (Scale), el cual se deposita en los espacios existentes entre el impulsor y el difusor dando como resultado el atascamiento o restricción de giro libre en las bombas”.

Las figuras 43 y 44 muestran la alta presencia de Carbonato de Calcio acumuladas en las diferentes partes de los equipos electrosumergibles.

Figura 43. Presencia de Carbonato de Calcio en el eje de la bomba.

La alta presencia de Carbonatos en la bomba hace necesario la evaluación del producto utilizado como inhibidor o si realmente se está utilizando en las cantidades necesarias para ser efectivo.

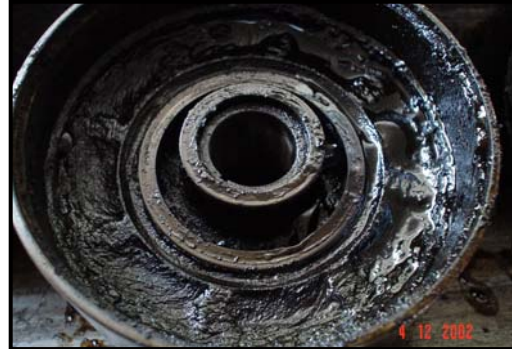
Figura 44. Acumulación de Carbonato de Calcio en las etapas de la bomba.

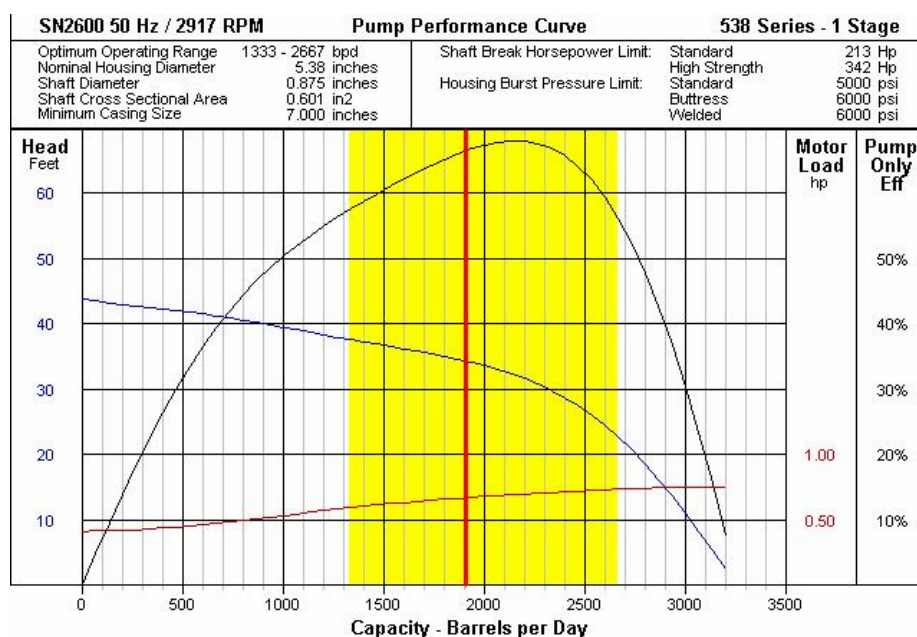
Figura 45. Curva de eficiencia bomba 1ª instalación Loro 11.

Los diseños realizados en este pozo han estado dentro del rango de mayor eficiencia de la bomba evitando el desgaste de las bombas por efectos de downthrust como se puede observar en la figura 45.

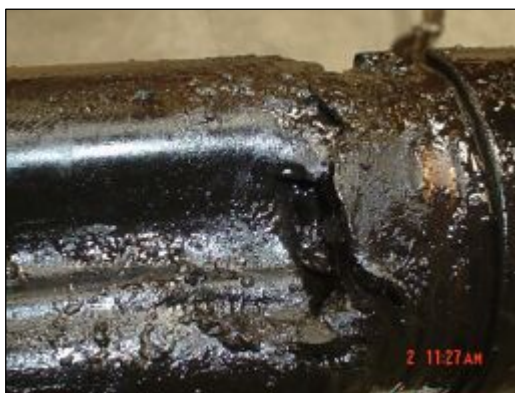
En la segunda instalación del reporte de teardown se toma la siguiente información: La contaminación con material sólido en el aceite de la cámara

del “Thrust Bearing”⁴ ocasionó el daño de esta ya que presenta rayado fuerte y acumulación de sólidos. El motor superior con aceite oscuro, el motor center sin aceite, giro libre, no presenta daño mecánico, eléctricamente el motor superior presenta corto a tierra y entre fases, el motor center presenta bajo aislamiento y alta fuga de corriente. El separador de gas no presenta desgaste en sus partes, se encontró grandes cantidades de material sólido taponando los orificios de salida de gas y en la succión.

En la figura 46 se observa el estado de los equipos luego de la inspección realizada.

Figura 46. Daño mecánico en el protector tipo BPBSBPB

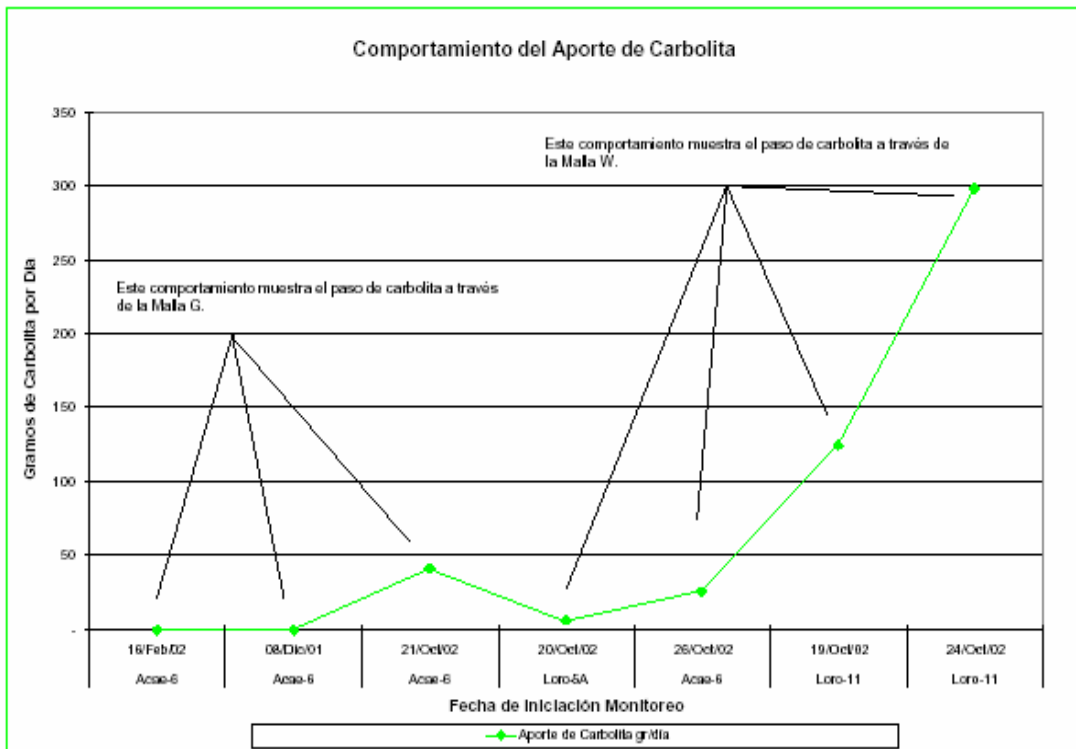
Figura 47. Comportamiento del Aporte de Carbolita. (Tomado de Red Interna ECP-SOR)

presentado un mejor desempeño a la tipo Weatherford, con un diámetro de ranuras de las mallas de 0.012". En la figura 47 se muestra el análisis del comportamiento de paso de Carbolita 20/40 a través de las ranuras de los diferentes tipos mallas.

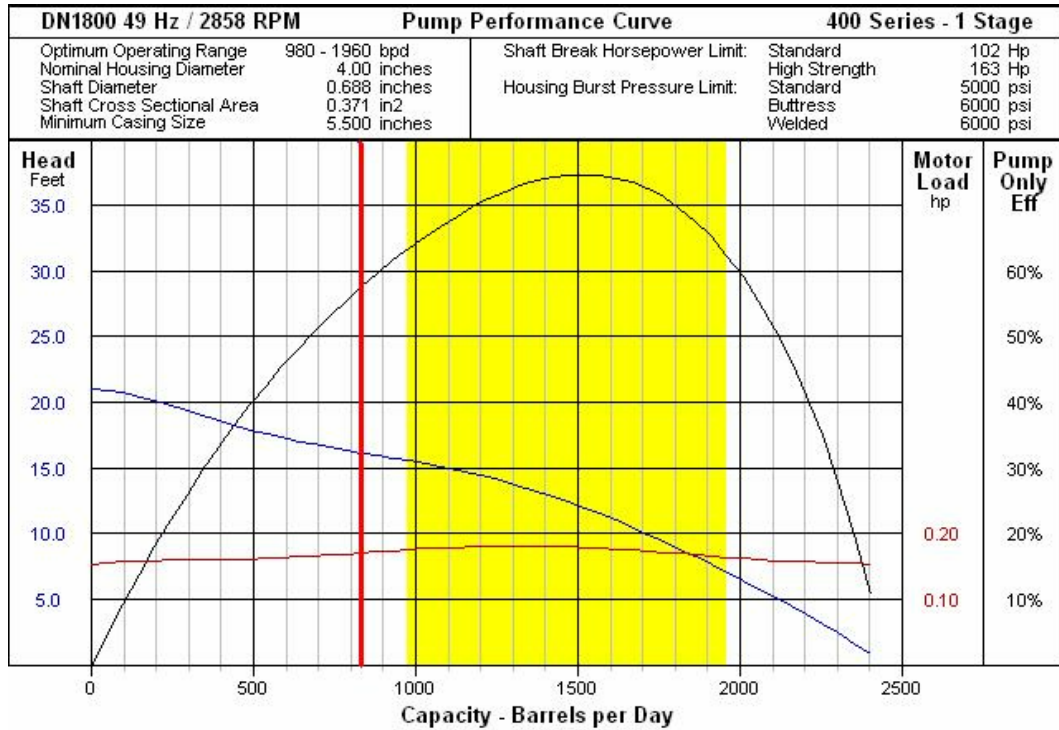
Figura 48. Curva de eficiencia de la bomba 1ª instalación Orito 14.

El diseño del equipo se encontraba trabajando dentro de la región de esfuerzos descendentes como puede observarse en la figura 48. La producción se mantuvo en 600 BFPD con un BSW superior al 90%.

En el servicio de Pull se detectó que la falla eléctrica se presentó a la altura del empalme entre el Flat Cable Extension y el cable de Potencia. El cable de potencia salió en buen estado al igual que el equipo de fondo. Se observó sobrecalentamiento debido al salto eléctrico entre las fases y la armadura.

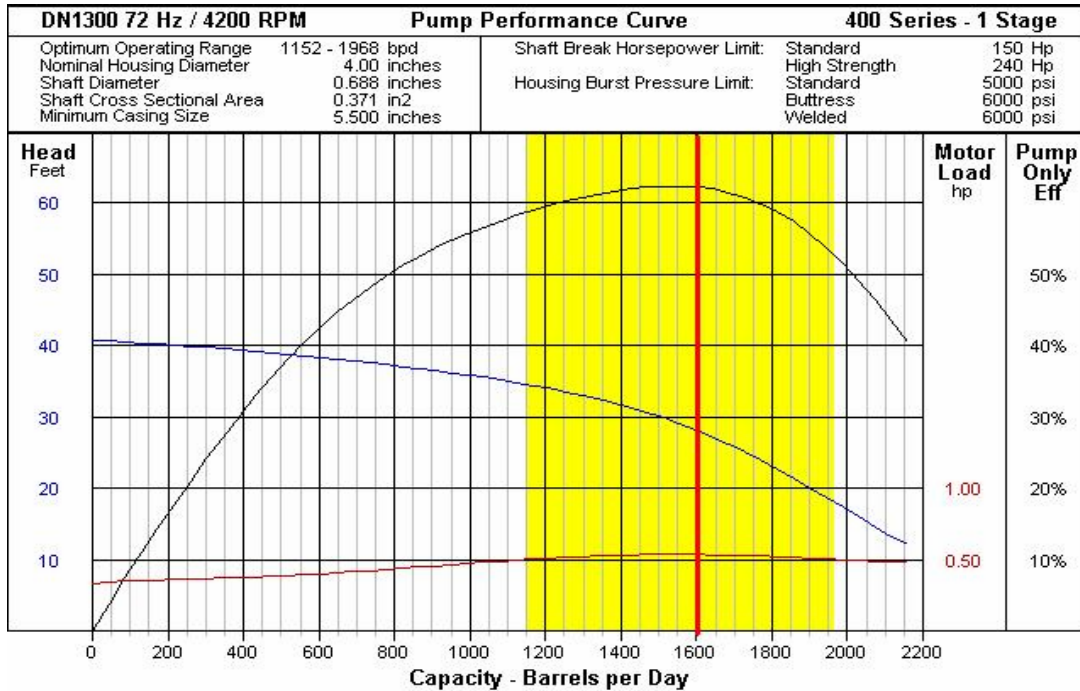
Figura 49. Curva de eficiencia de la bomba 1ª instalación Orito 72.

La implementación del bombeo electrosumergible en este pozo ha sido exitosa por los volúmenes de producción manejados y tiempos de operación relativamente altos. En el pozo Orito 72 se observa la misma falla que en el pozo Orito 14, ocurriendo estallido a la altura del empalme entre el Flat Cable Extension y el cable de potencia. En la figura 49 se observa la curva de desempeño durante la primera instalación, trabajando dentro del cono de mayor eficiencia.

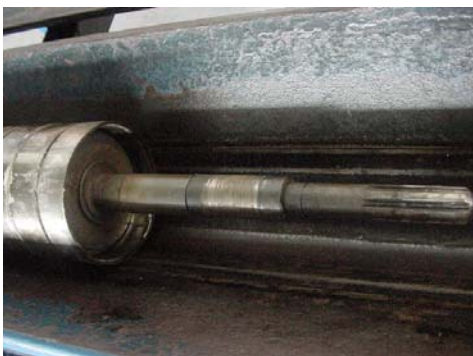
El mayor productor de petróleo del Área Orito ha presentado cuatro fallas prematuras, es decir menos de 15 días en operación, debido a la pega de las bombas producto del arrastre de Carbolita utilizada como material sostén de la fractura realizada al pozo después de la primera instalación en mayo de 2003. Los equipos se han encontrado con bastante desgaste abrasivo durante las primeras instalaciones. Lo anterior se observa en las figuras 50-51 tomadas del reporte de teardown.

Figura 50. Bomba con alto desgaste abrasivo.

Posterior a las pega de las bombas se decidió colocar en producción el pozo por bombeo hidráulico tipo Jet hasta el trabajo realizado en la más reciente instalación donde se implementó la malla “*Weatherford STRATAPAC*” en el hueco abierto, siendo bastante eficiente para el control de sólidos.

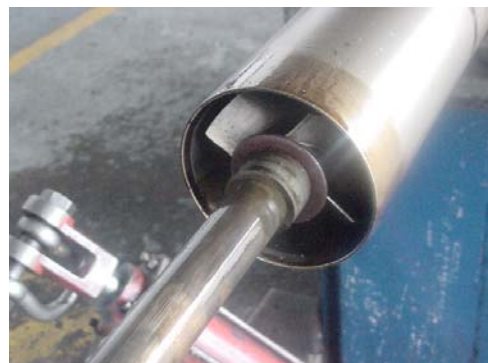
Figura 51. Separador de gas con alto desgaste abrasivo.

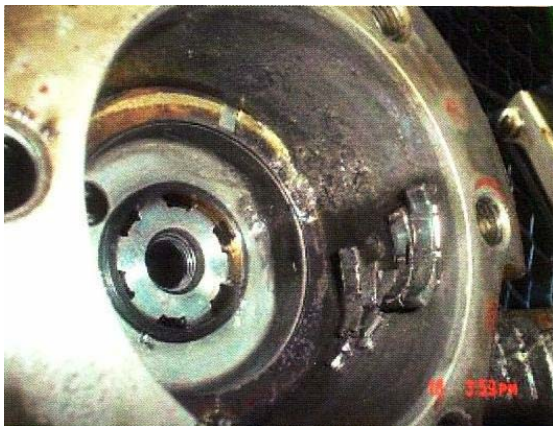
El pozo Orito 113 presentó dos fallas mecánicas en el motor, las cuales fueron prematuras producto aparentemente de la desviación del pozo. Del reporte de teardown se puede tomar el siguiente análisis. “La falla del equipo de bombeo electrosumergible fue ocasionada debido a que se descolgó el conjunto de rotores-eje durante la operación normal del equipo. La fatiga del material puede presentarse cuando las condiciones de operación no son las adecuadas; en el caso del pozo Orito 113 no se presentaron estas condiciones. Se espera la conclusión final del laboratorio de Barthesville para poder emitir la conclusión final.”

Lo anterior fue reportado después de la primera falla con un tiempo de operación de 76 días, sin embargo luego de evidenciar la segunda falla prematura por la misma causa se encontró que a la profundidad del motor existe un “dog leg⁵” de 2, siendo crítico para los equipos electrosumergibles. El máximo ángulo de desviación por cada 100 pies permitido es de 1. En la instalación actual el motor se profundizó 30 pies en distancia medida por encima de las condiciones anteriores con lo cual el “dog leg” es de 0.3.

En la figura 52 se observa el daño severo en el motor luego del primer servicio realizado al pozo. Las condiciones durante la segunda instalación fueron similares.

Figura 52. Estado del motor – Orito 113.

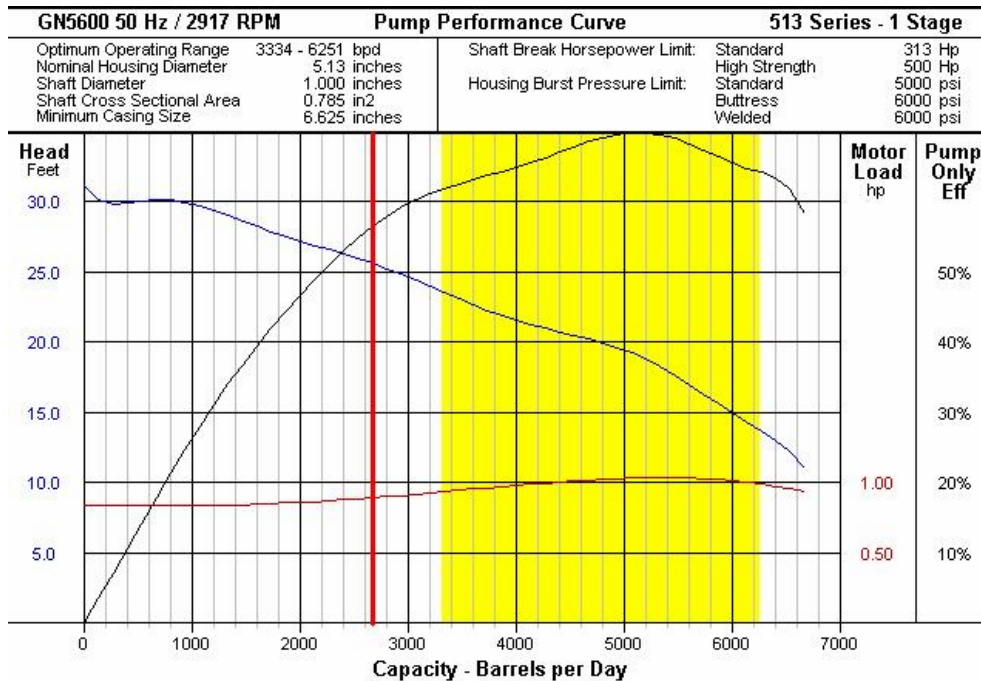
Figura 53. Curva de eficiencia de la bomba 2ª instalación Orito 115.

La implementación de la bomba GN 5600 mantuvo el equipo trabajando en condiciones de downthrust como se observa en la figura 53, sin embargo la falla se presentó a la altura del empalme entre el Flat Cable Extension y el cable de potencia. Lo anterior pudo ser consecuencia de las continuas paradas realizadas en el pozo por problemas con el sistema de generación eléctrica. La posible falla pudo ser a un arranque realizado a 68 Hz que generó sobrecorriente y posteriormente sobrecalentamiento, creando salto eléctrico entre fases.

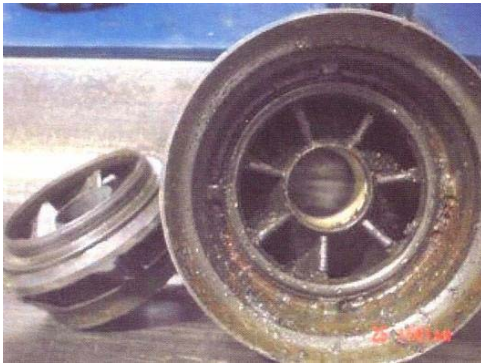
La gran cantidad de sólidos manejados por las bombas se observa en las figuras 54-55, producto de ser un pozo a hueco abierto. Las bombas se

encontraron con desgaste severo por downthrust con un tiempo de operación de 177 días.

Figura 54. Bomba con desgaste por downthrust.

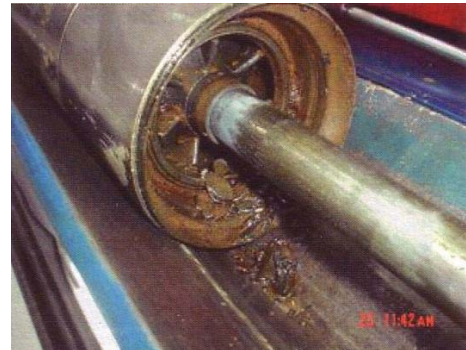
Figura 55. Acumulación de sólidos en la bomba – Orito 115.
