EVALUACION TECNICO-ECONOMICA DE LA UTILIZACION DE BOMBEO
ELECTROSUMERGIBLE COMO SISTEMA DE LEVANTAMIENTO
ARTIFICIAL EN LOS CAMPOS DE LA SUPERINTENDENCIA DE
OPERACIONES ORITO DE ECOPETROL S.A.

UNIVERSIDAD INDUSTRIAL DE SANTANDER
FACULTAD DE INGENIERIAS FISICOQUIMICAS
ESCUELA DE INGENIERIA DE PETROLEOS
BUCARAMANGA – SANTANDER
2005

Trabajo de grado presentado como requisito parcial para optar el título de
Ingeniero de Petróleos

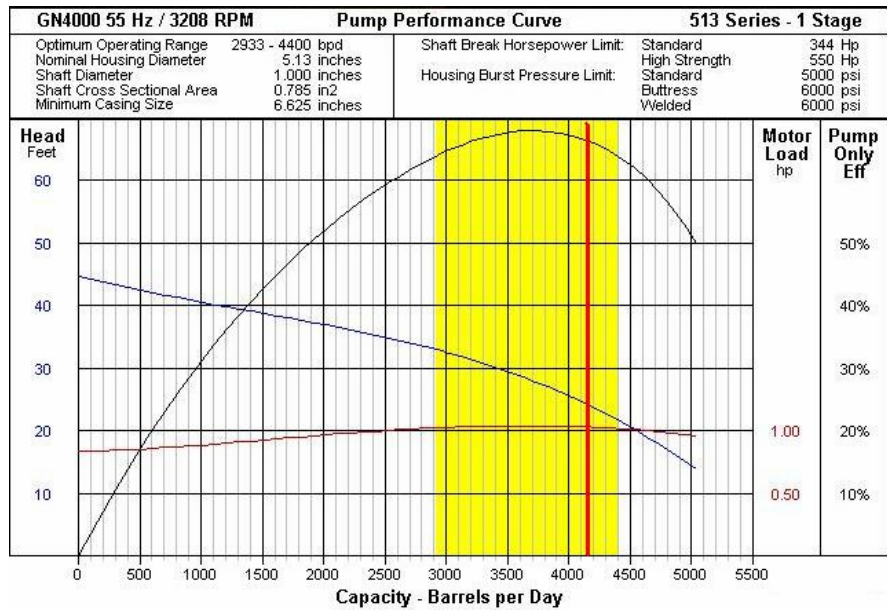
Figura 56. Curva de eficiencia de la bomba 2ª instalación Cencellá 1.

En la figura 56 se observa que los diseños realizados en el pozo Cencellá 1 han trabajado durante el rango de mayor eficiencia de la bomba evitando el desgaste prematuro debido a ser de tipo flotadoras.

La falla presentada en el pozo Cencellá 1 ocurrió a la altura del empalme entre el Flat Cable Extension y el cable de potencia. Durante el servicio de Pulling se evidenció que la cinta se encontraba en mal estado. La cinta perdió adherencia durante la operación del equipo permitiendo que el fluido del pozo ataque directamente el aislamiento y provoque el salto eléctrico entre fases.

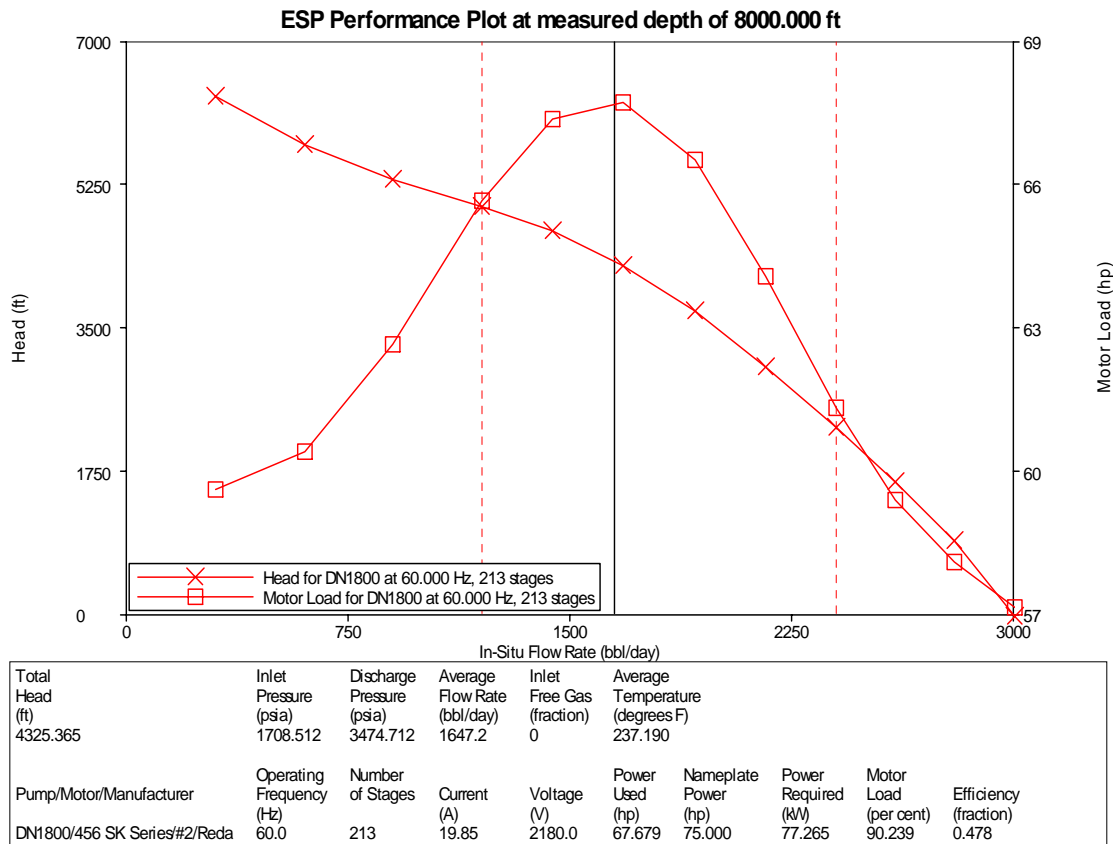
Figura 71. Diseño BES Loro 11 – DN1800.

Para el pozo Loro 11, el diseño se encuentra en la figura 71. La presión de entrada a la bomba es de 1708 psi, lo anterior debido a que ésta debe ser superior a la presión de burbuja con el fin de minimizar la precipitación de carbonato de Calcio en la bomba.

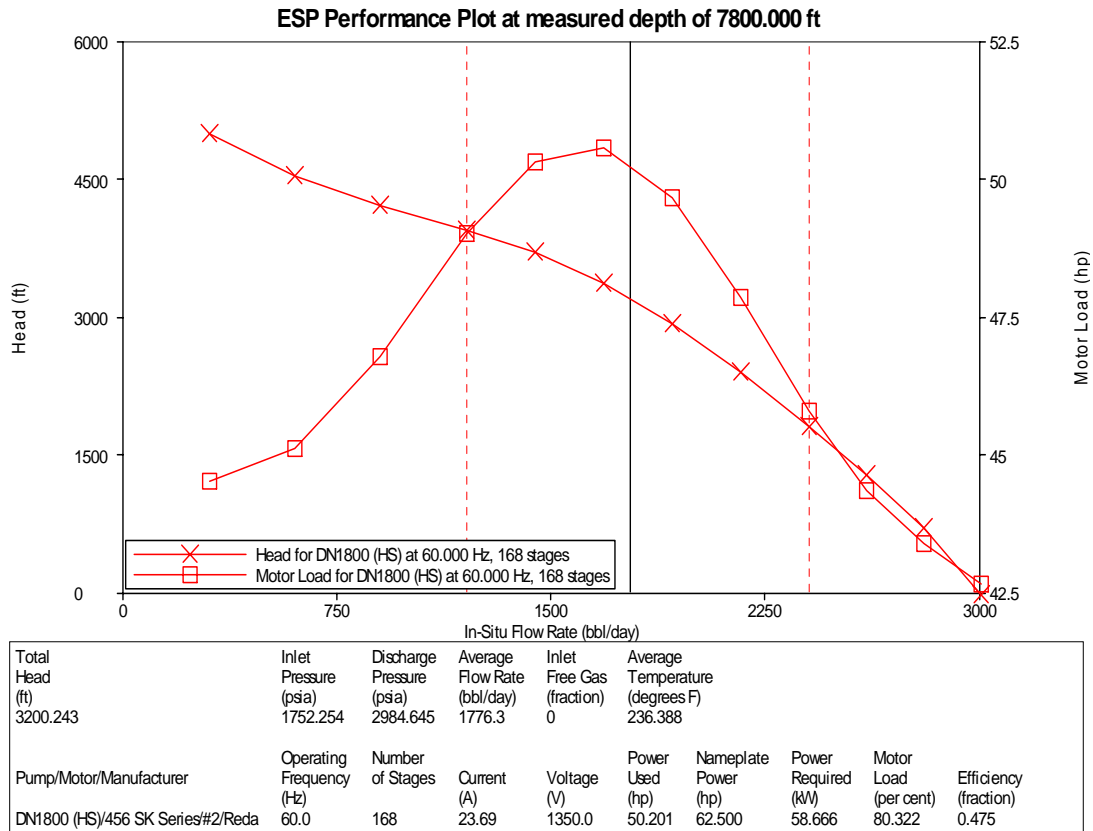
Figura 72. Diseño BES Loro 5A - DN 1800.

En el pozo Loro 5A actualmente se encuentra como pescado todo el equipo electrosumergible y cerca de 194 juntas de tubería de 3-1/2" EUE N-80. Dentro del plan de choque para incrementar producción se encuentra la reactivación de este pozo por ello se debe tener listo el diseño a utilizar.

La profundidad de la bomba no debe ser inferior a 7500 ft. para crear una presión de entrada a la bomba de 1650 psi la cual sea superior a la presión de burbuja del pozo. En este pozo se recomienda realizar un monitoreo de Carbolita para definir la implementación de la malla y el tipo de bomba a utilizar, sin embargo la implementación de bombas compresoras son la mejor opción. (Ver figura 72)

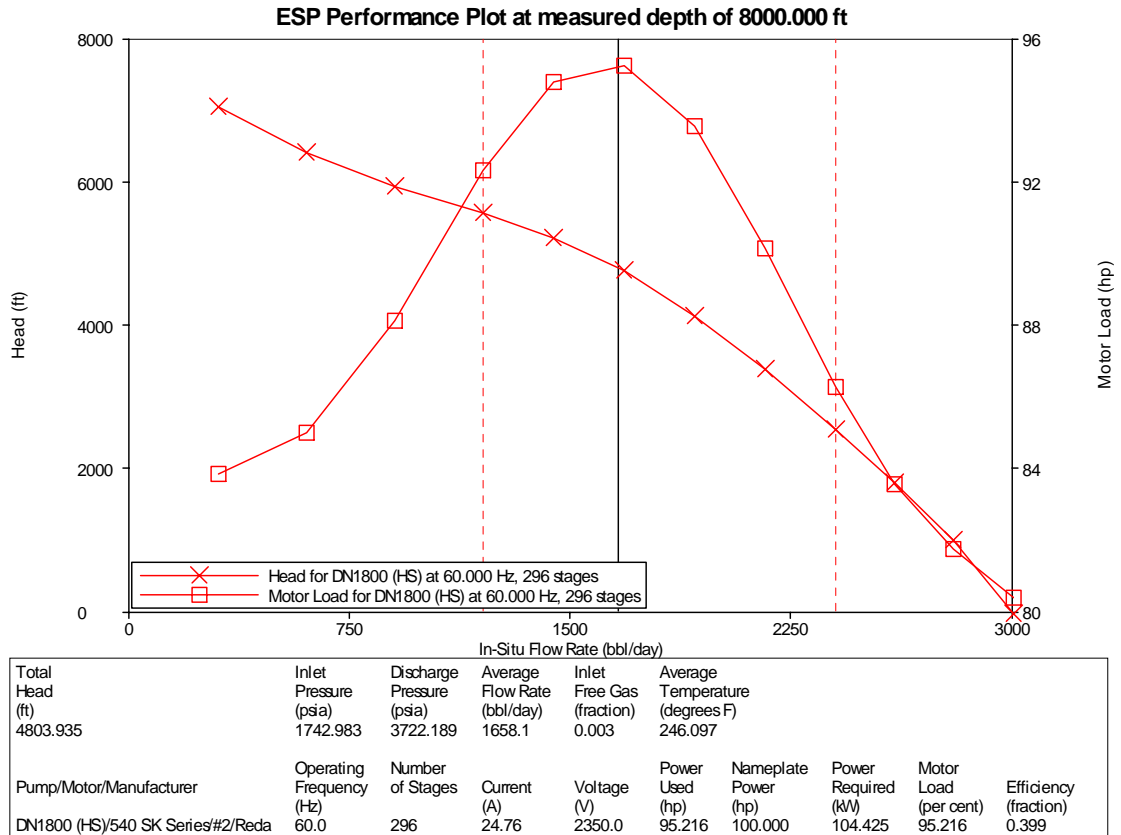
Figura 73. Diseño BES Acaé 10 – DN1800.

El pozo Acaé 10, con un tiempo de operación de 134 días durante su instalación actual con una profundidad del equipo de 5800 ft generando una presión de entrada a la bomba entre 500-600 psi debido a problemas de restricción en el casing que no permitió llevar el equipo a la profundidad de diseño. Luego de la falla se corroboró una alta depositación de carbonatos

Nuevamente la bomba DN1800 aplica para las condiciones de este pozo pero incrementado el número de etapas. Las condiciones de diseño se muestran figura 96 manteniendo la presión de entrada a la bomba superior a la presión de burbuja. (Ver Figura 73)

En el pozo Acaé 10 se debe instalar motor del tipo MK debido a las temperaturas manejadas en éste por problemas de precipitación que evita su refrigeración.

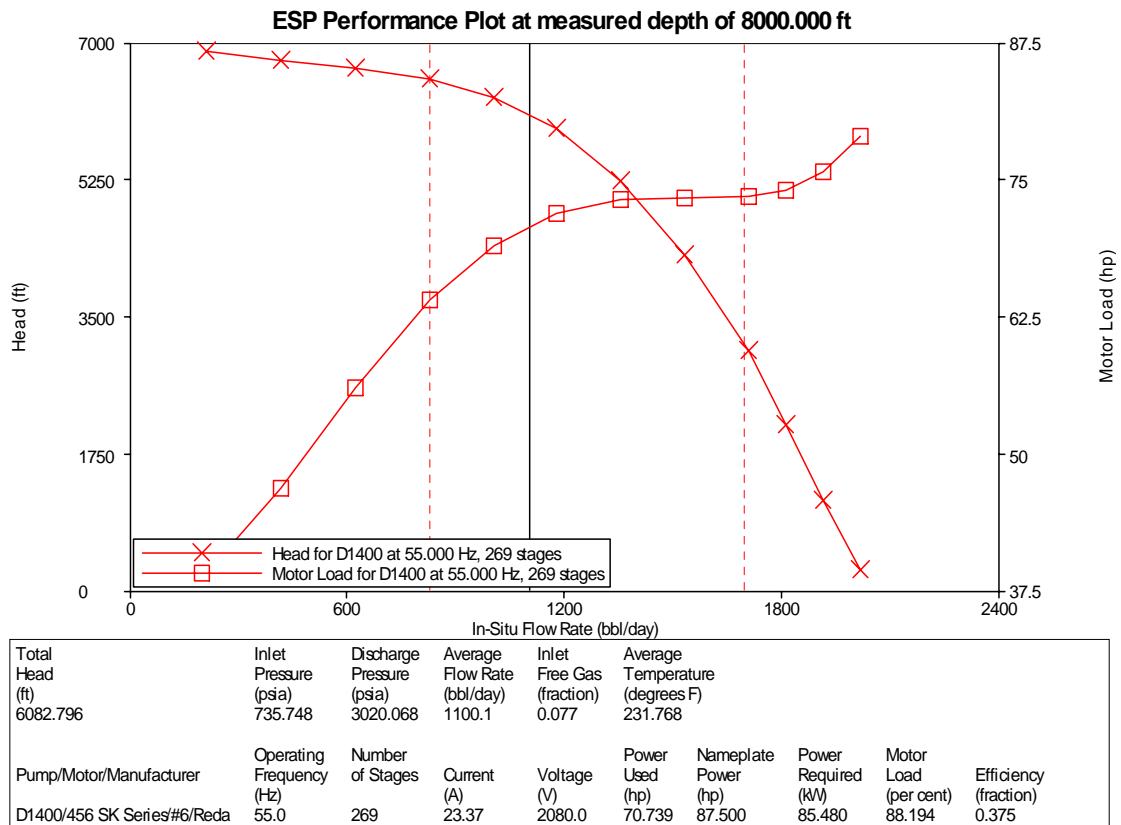
Figura 74. Diseño BES Acaé 6 – DN1400.

En el pozo Acaé 6 las condiciones de operación actual han generado inconvenientes reflejados en la producción en el mejor pozo con bombeo electrosumergible en la SOR.

El mejor diseño una vez se realice el servicio se muestra en la figura 74, observando que la presión de entrada a la bomba no supera la presión de burbuja, debido a que la precipitación de carbonatos no ha sido crítica en la

operación de los equipos electrosumergibles, principalmente por su bajo corte de agua. El arrastre de Carbolita continúa siendo el principal problema para el sistema. Por lo anterior se debe implementar la malla de control de sólidos similar a la “*STRATAPAC Weatherford*”, para evitar la pega en las bombas por desgaste de la malla colocada alrededor del Intake. La utilización del protector tipo LSBSBPB-HL en tándem son la mejor configuración para evitar las prematuras fallas en los motores.

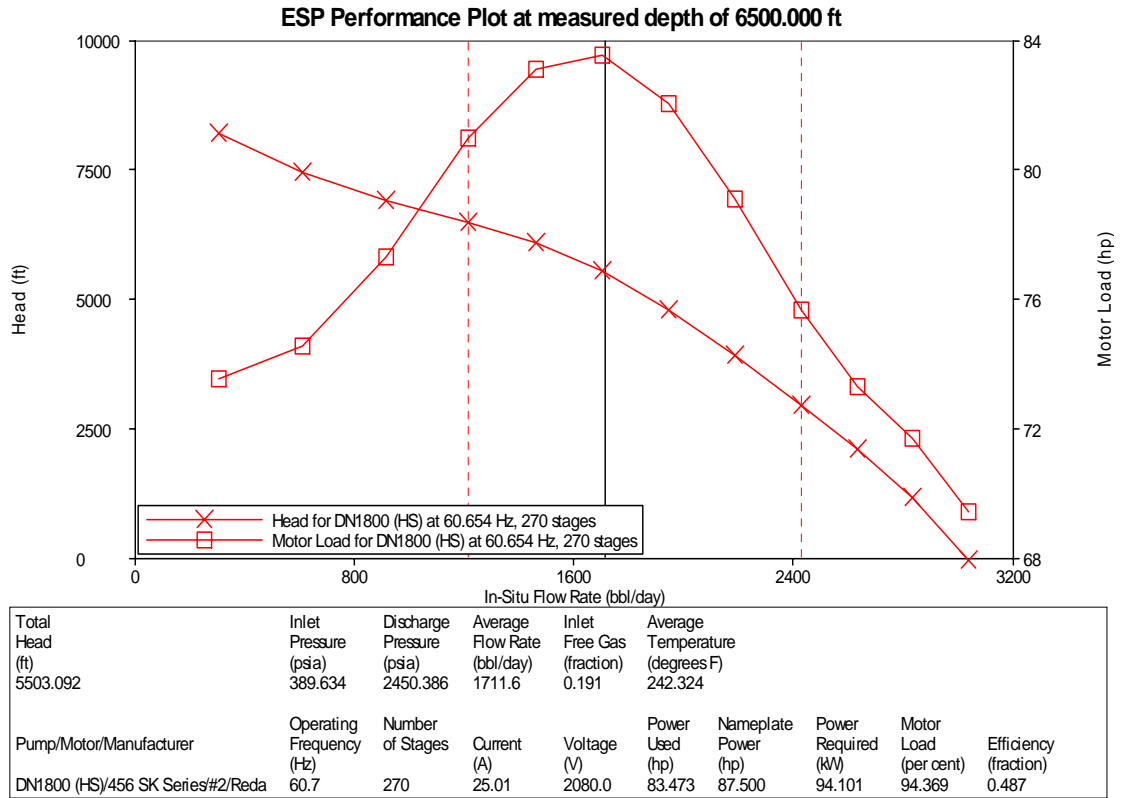
Figura 76. Diseño BES Orito 72 – DN1800.

El pozo Orito 72 actualmente se encuentra con una bomba SN3600 siendo de mayor capacidad al aporte real del pozo. El diseño que se presenta en la figura 76 es el que mayor se ajusta a las condiciones del pozo. En el anexo 21 se encuentran los equipos a implementar.

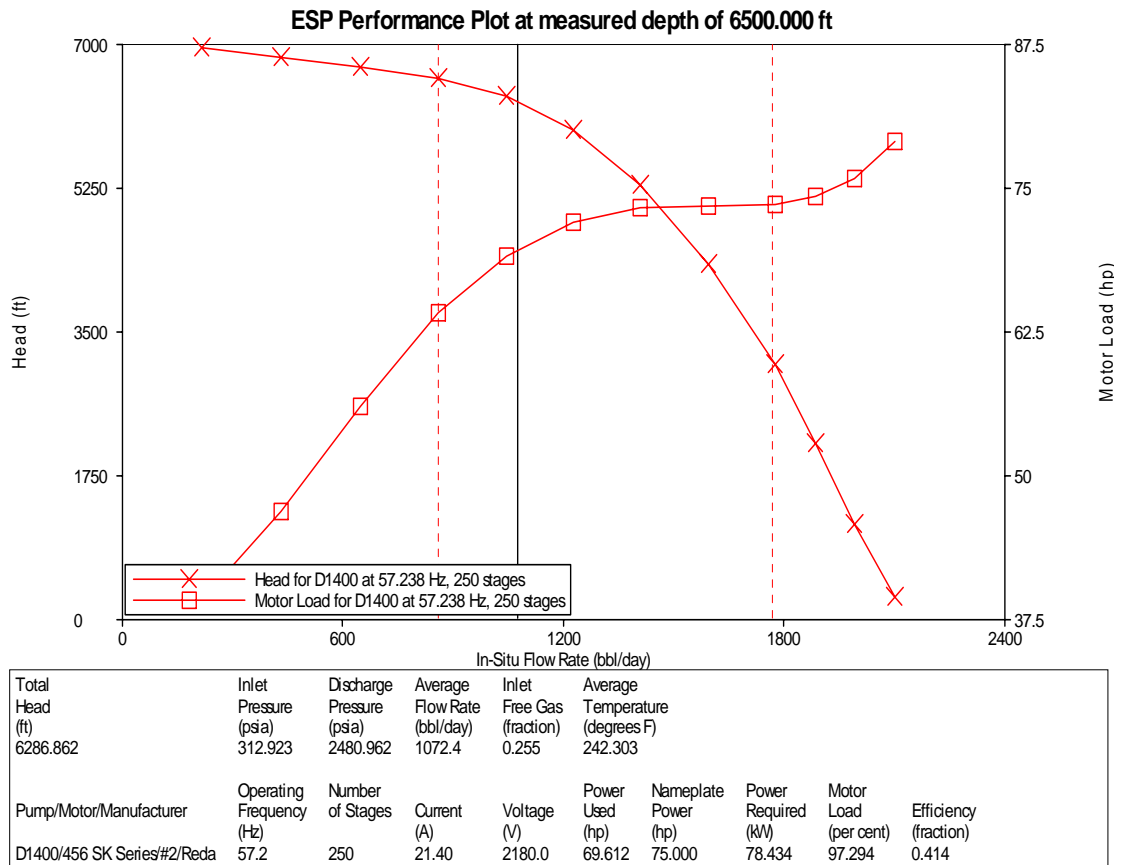
Figura 77. Diseño BES Orito 90 – DN 1400.

El diseño que mejor se ajusta a las condiciones de operación de pozo Orito 90 se muestran en la figura 77. La bomba DN1400 opera dentro del cono de mayor eficiencia. El pozo Orito 90 presentó el mayor tiempo de operación de la SOR con bombas DN1800 tipo compresora operando en la zona de esfuerzos descendentes.

La implementación de motores MK es debido a la alta precipitación de carbonatos en el motor. En los últimos días de operación de este pozo, la diferencia de temperaturas de 70 °F entre el fluido de formación y el motor eran un indicio de tales condiciones de operación.

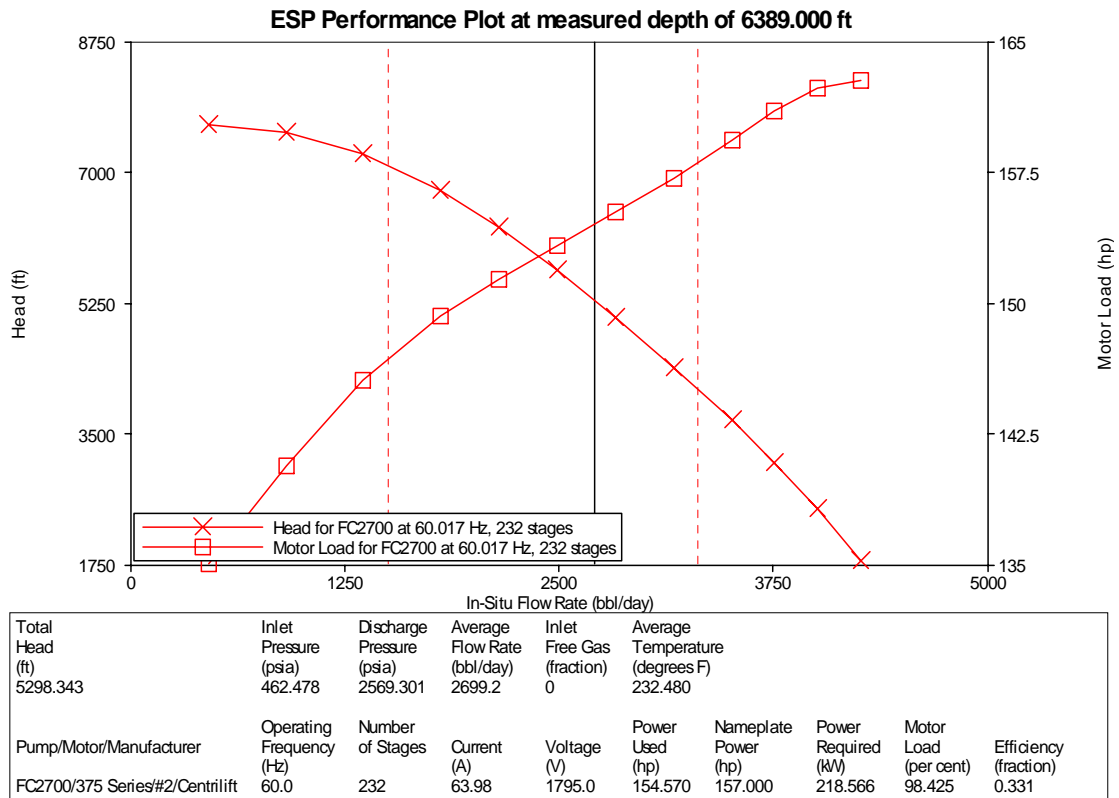
Figura 78. Diseño BES Orito 35 – FC2700.

El equipo actual en el pozo Orito 35 se ajusta a las condiciones de operación como puede verse en la figura 78, se debe continuar con los equipos de la compañía Centrilift por las limitantes en el diámetro del casing.

Se deben tener configuraciones resistentes a la abrasión debido a la producción de finos de formación que han desgastado las etapas de la bomba como el ocurrido durante el último servicio.

Una buena configuración que permite manejar la abrasión y costos moderados es la bomba 1:3 ARM.

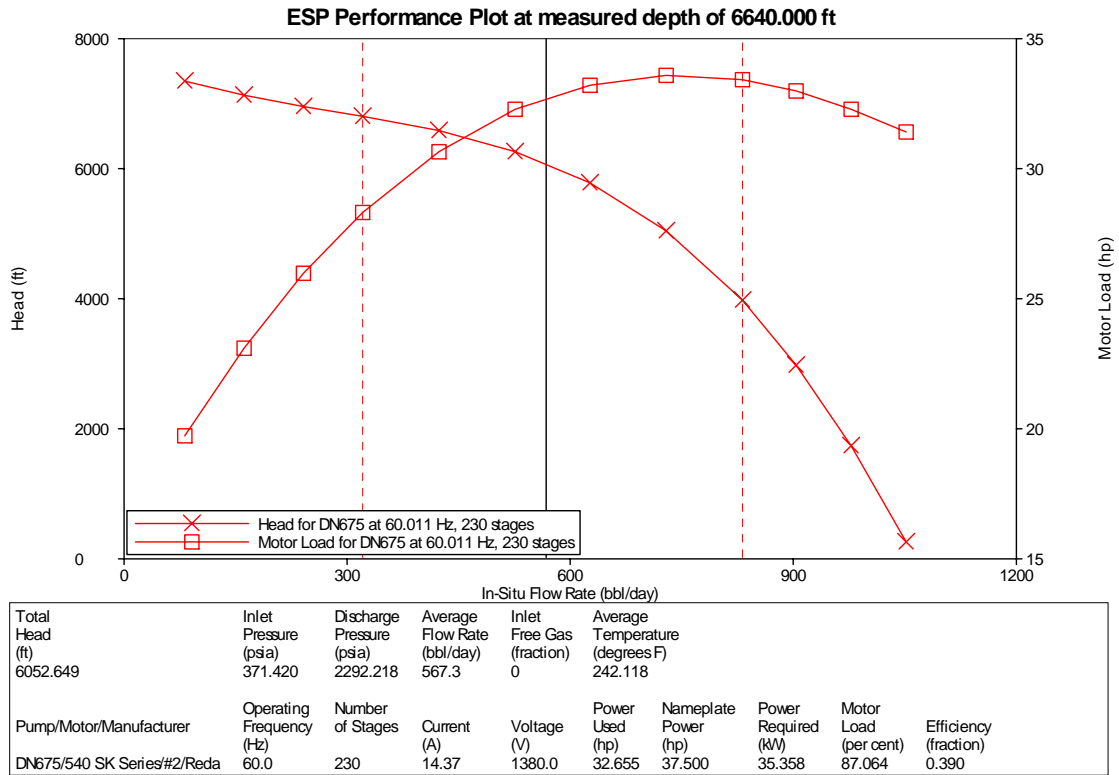
Figura 79. Diseño BES Orito 112.

El pozo Orito 112 luego de cinco instalaciones con tiempos de operación bastante bajos, sin embargo la implementación de la malla controladora de sólidos ha sido eficiente para aumentar los tiempos de vida. El diseño que más se ajusta a las condiciones del pozo es mostrado en la figura 79, en el cual la bomba DN675 opera dentro del cono de mayor eficiencia. La configuración debe ser tipo compresora para el manejo de sólidos debido a que los pozos Orito 112 al 115 se encuentran a hueco abierto arrastrando sólidos de formación.
