CORPORACIÓN AUTÓNOMA REGIONAL PARA LA DEFENSA DE LA MESETA DE BUCARAMANGA - CDMB

INFORME DE VISITA TÉCNICA PARA GESTIÓN DEL RIESGO

FECHA DE LA VISITA REALIZADA: 22 de julio de 2023

DIRECCIÓN: Barrio Juan XXIII, Santander.

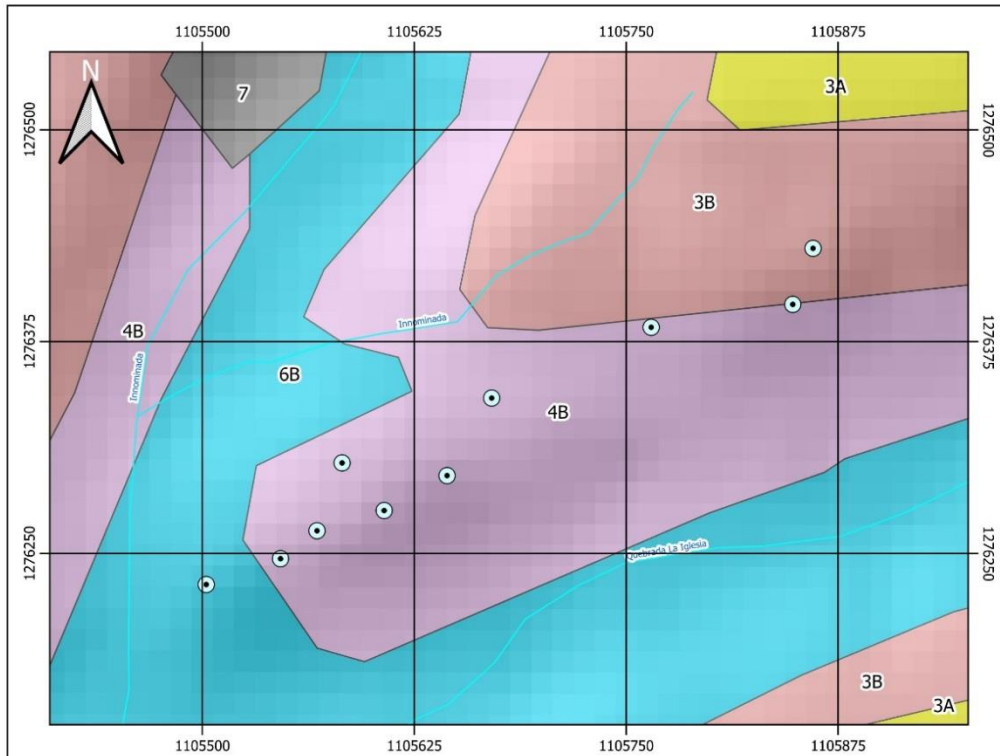
Figura 3. Mapa de Zonificación Geotécnica del sector de estudio. Fuente: CDMB – INGEOMINAS 2001. Zonificación Sismogeotécnica Indicativa del Área Metropolitana de Bucaramanga. Mapa de Zonificación Geotécnica.

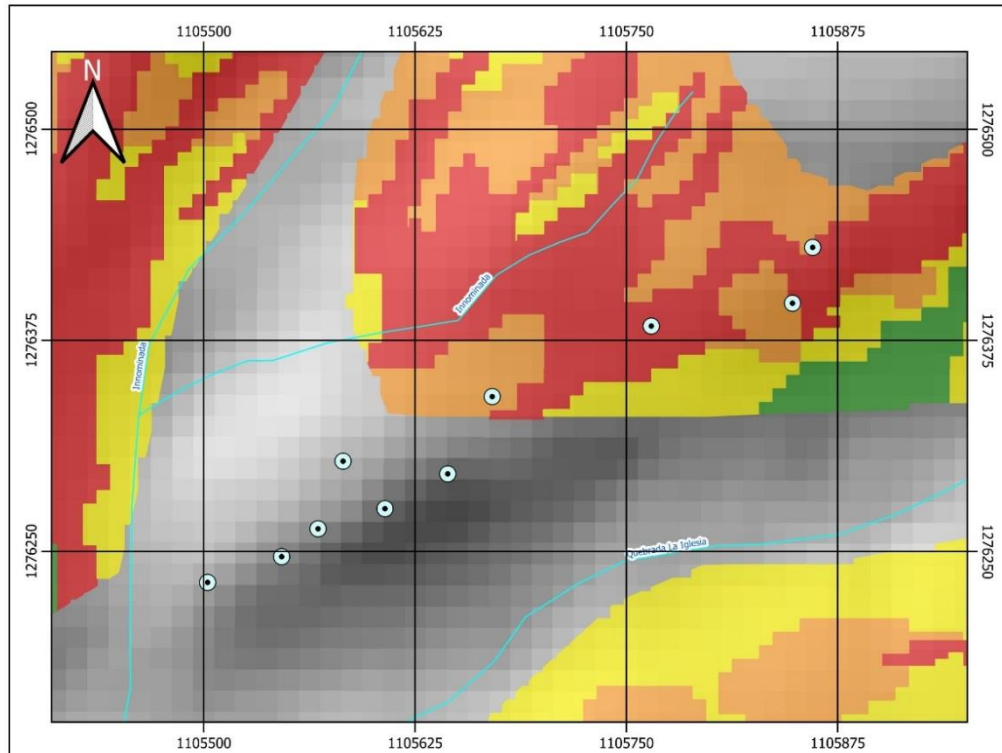
Figura 4. Mapa de Amenaza a Fenómenos de Movimientos en Masa del sector de estudio. Fuente: CDMB – SGC, 2009. Zonificación de Amenaza por Movimientos en Masa en algunas laderas de los Municipios de Bucaramanga, Floridablanca, Girón.

De igual manera con base en el estudio denominado como “Zonificación de Amenaza por movimientos en masa en algunas laderas de los Municipios de Bucaramanga, Floridablanca, Girón” realizado por la CDMB y el Servicio Geológico Colombiano (2009), se pudo consultar la amenaza a fenómenos de Movimientos en masa en donde se encontró que la zona objeto de visita se encuentra en la categoría de amenaza media, alta y muy alta (ver figura 3 y 4); por lo cual, la zona presenta susceptibilidad a sufrir afectaciones y ocurrencias de procesos remoción en masa.
