Diagnóstico de las condiciones de las vías peatonales y vehiculares actuales que se pueden evidenciar en el sector comprendido entre la calle 7 con carrera 23 hasta la calle 11 con carrera 30 del municipio de Bucaramanga.

Trabajo de Grado para optar al título de Ingeniera Civil

Universidad Industrial de Santander

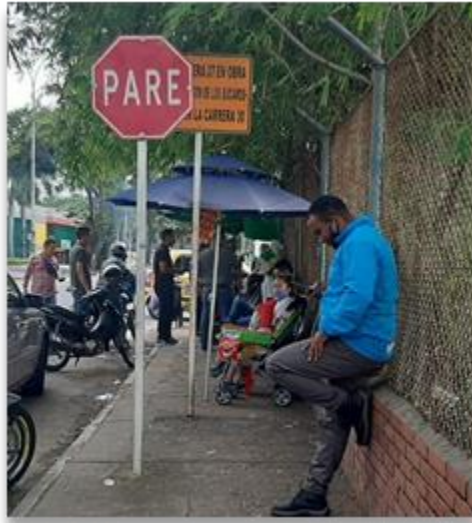
**Figura 6.**

Se vio la necesidad de estudiar esta zona por el alto flujo de personas de distintas edades y condiciones que la transitan día a día para realizar sus labores. Estos usuarios deben toparse con andenes estrechos, rotos, distintas pendientes, vehículos parqueados y vendedores ambulantes instalados en ellos, que hacen casi imposible su paso, viéndose obligados a optar por transitar la vía vehicular poniendo su vida en riesgo, como se evidencia en la figura 6.

*Problemática de la zona.*
