**UBICACIÓN Y DIAGNOSTICO DE LA RED SANITARIA Y DE AGUA LLUVIAS
DEL CAMPUS CENTRAL UNIVERSITARIO UIS.**

**UNIVERSIDAD INDUSTRIAL DE SANTANDER
FACULTA DE INGENIERIAS FISICO-MECANICAS
ESCUELA DE INGENIERIA CIVIL
BUCARAMANGA
2013**

**Trabajo de grado realizado en la modalidad de Práctica Empresarial como
Requisito para obtener el título de:
INGENIERO CIVIL.**

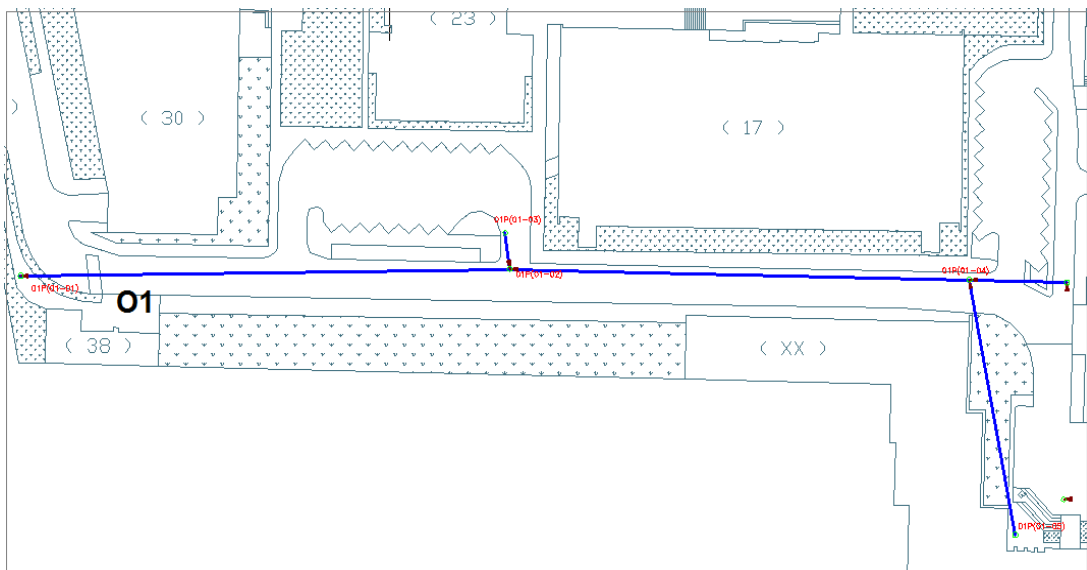
Imagen 10. Tramo 1.

Pozo	Dist. Fondo	# tubos que llegan	# tubos que salen	OBSERVACIONES
O1(01-06)	2,18	3	1	esta bajo tierra, información de planos sanitarios nuevos
O1(01-07)	1.97	2	1	esta bajo tierra, información de planos sanitarios nuevos

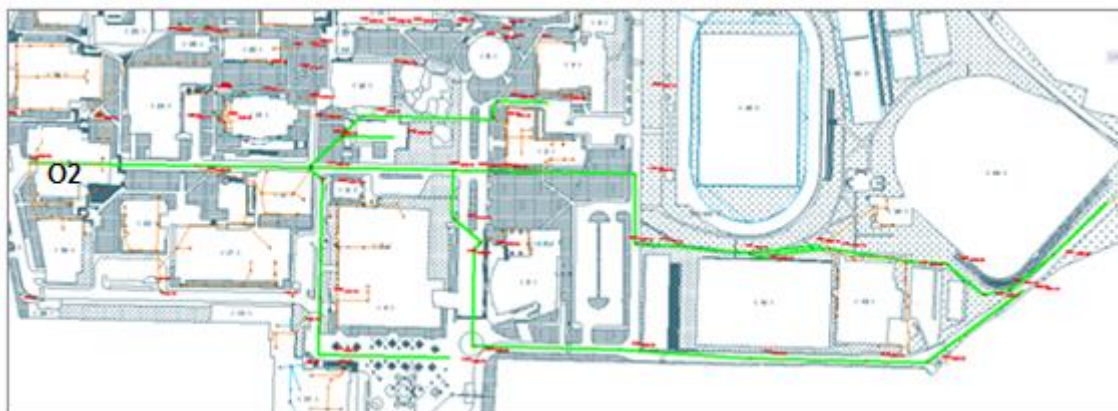
Imagen 13. Tramo 2.

Este tramo como se puede apreciar es mucho más extenso y ramificado aunque la mayoría de los pozos se encontraban en buen estado, se presentaron algunos pozos que no se pudieron inspeccionar como se describe en las observaciones, porque no se encuentran visibles ya sea porque están bajo tierra cubiertos por vegetación o porque están a mitad de la vía bajo asfalto, en ese caso fue imposible hacer la verificación y por lo tanto se conservó la información recopilada por los documentos anteriores, además cabe aclarar que dada los costos, tanto de esfuerzo como tiempo y costo para la Universidad, planta física afirmo que no era una opción hacer la remoción de parte de la vía para la inspección.

O1(02-36)	2,19	4	1	buen estado
O1(02-37)	2,06	2	1	buen estado
O1(02-38)	1,16	3	1	Pozo enterrado se desconoce con certeza su ubicación.

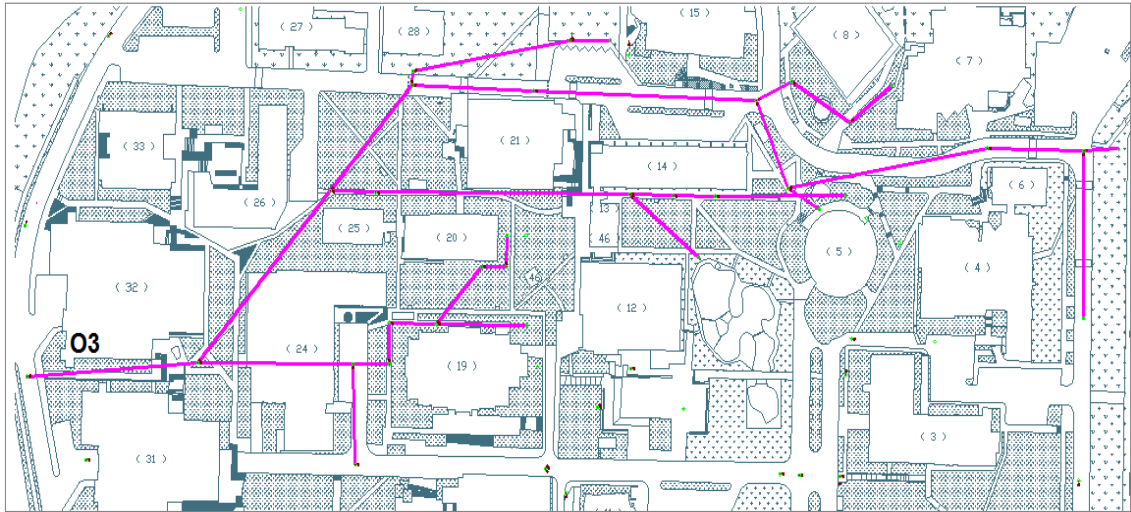
Imagen 19. Tramo 3.

La 3 opción, del recorrido es uno de los tramos centrales de toda la red principal y durante la inspección de los pozos existente en este tramo se encontraron varios detalles, nuevos pozos y tramos que no se encontraban antes en la red.

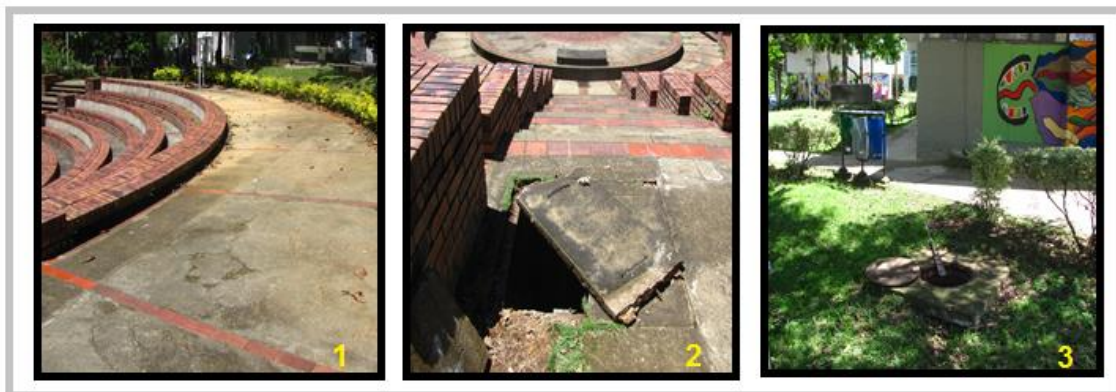
Imagen 21. Nuevos pozos y cajas.

O1(03-40)	1	1	1	Es una caja de inspección.
O1(03-36)	1	2	1	Es una caja de inspección.
O1(03-37)	2,08	1	1	Buen estado.

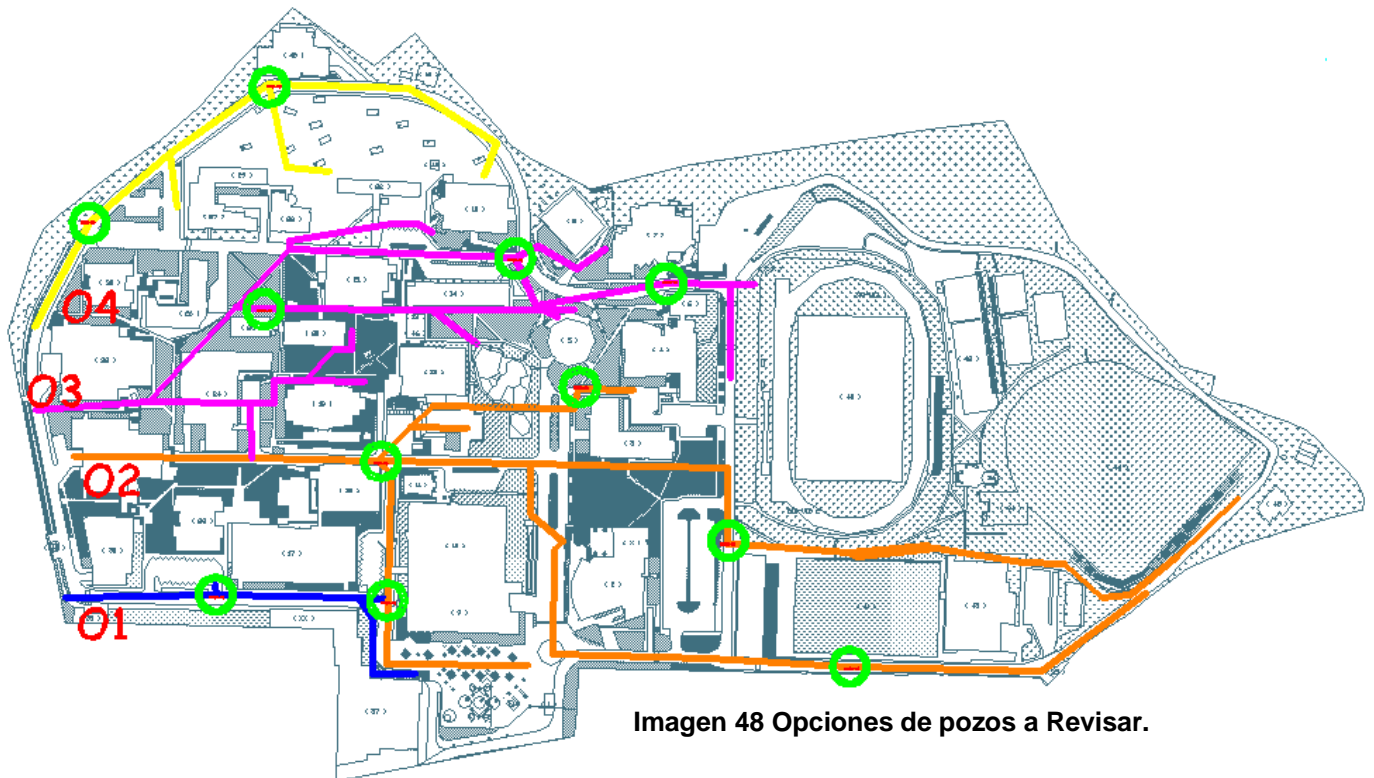
Imagen 48 Opciones de pozos a Revisar.

De acuerdo a como se ha trabajado la evaluación de la red en todo este documento, se hizo una inspección por tramos a lo largo de toda la red, por lo tanto con la comprobación en campo del estado de cada pozo y dándole una clasificación a los puntos que se consideraron están prestando más disposición la red, se dará una clasificación de los puntos importante a inspeccionar en cada tramo, pensando en minimizar las opciones por tramo con el fin de brindar las mejores opciones en el diagnostico sin hacer gastos innecesarios.

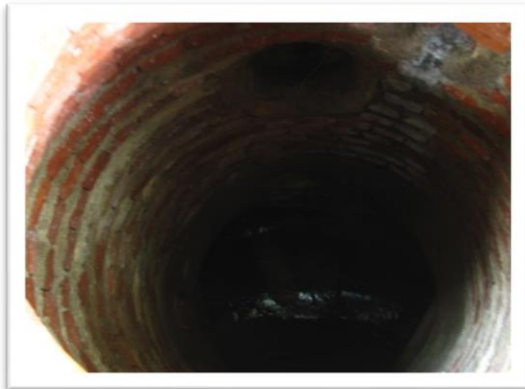
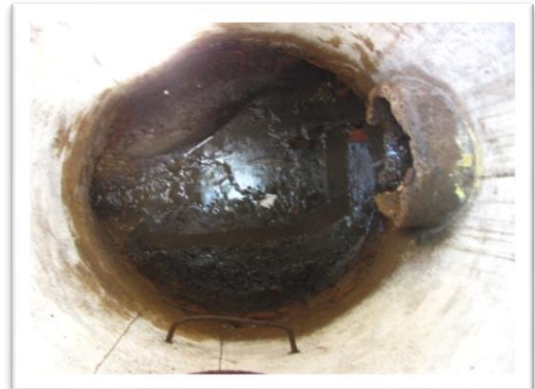
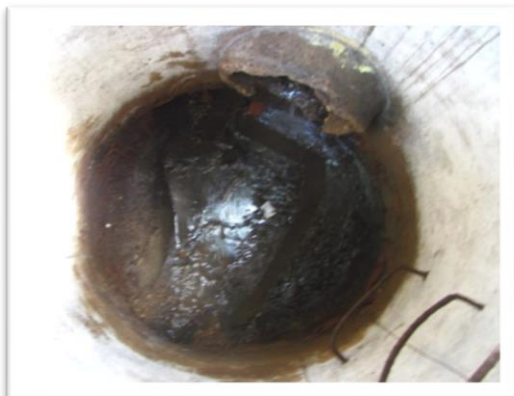
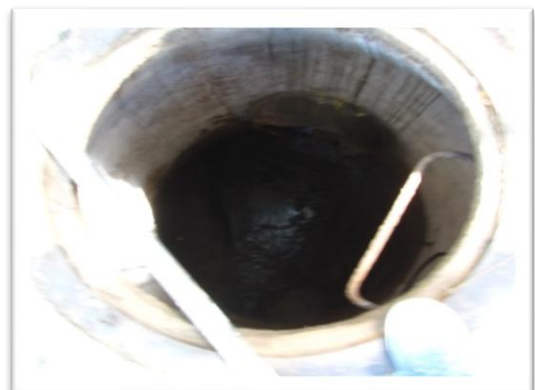
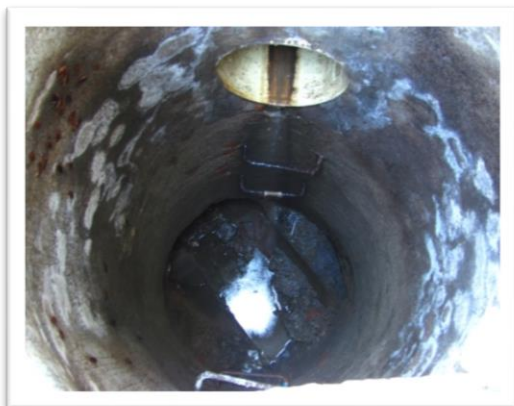
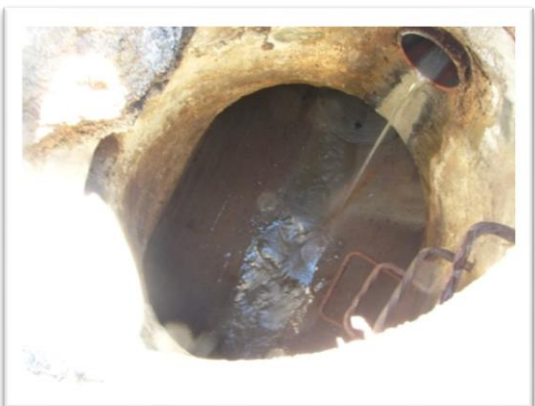
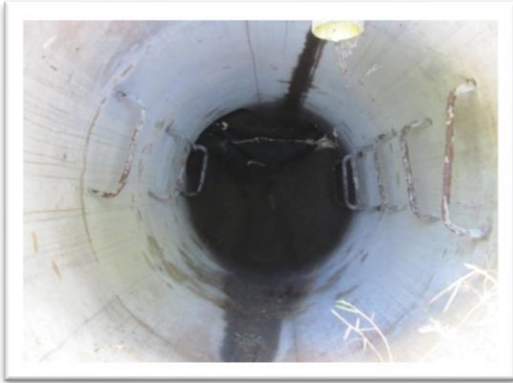
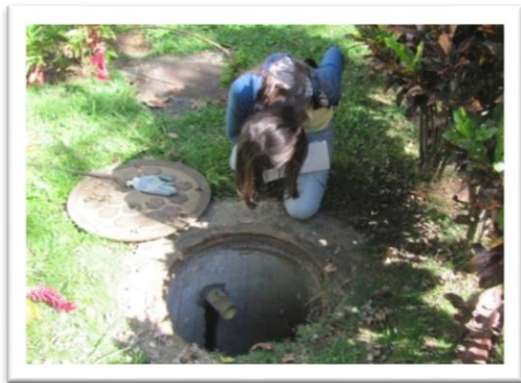
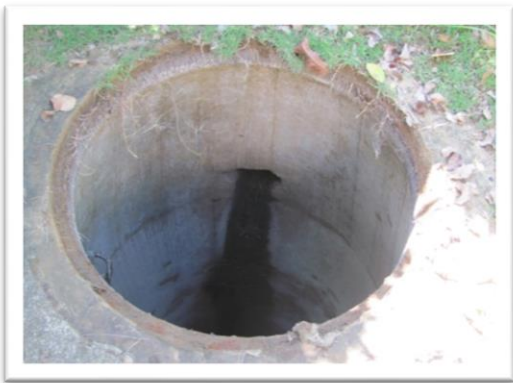
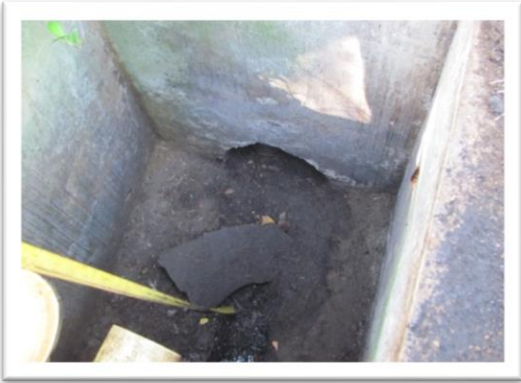
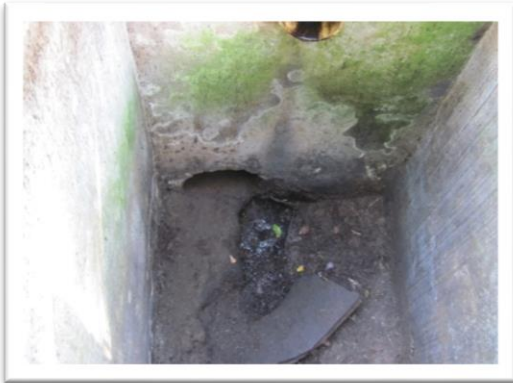
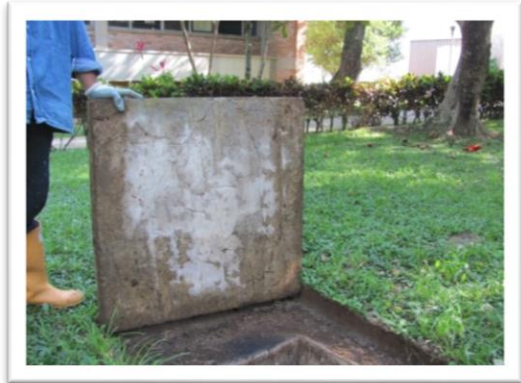
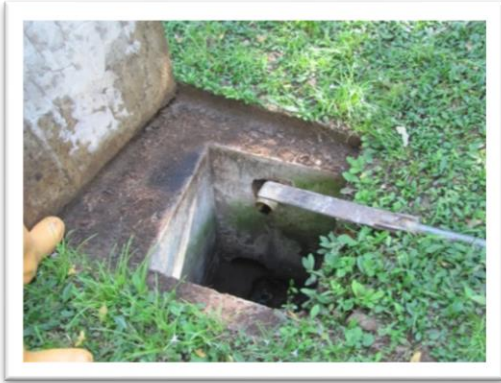
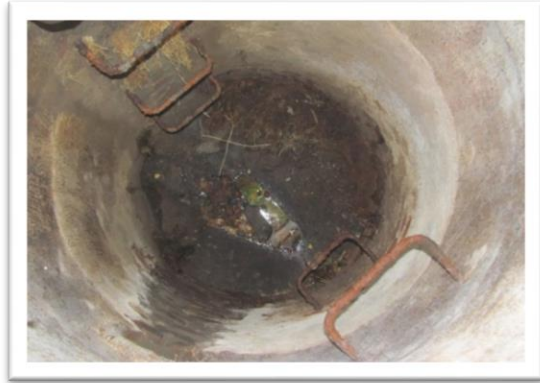
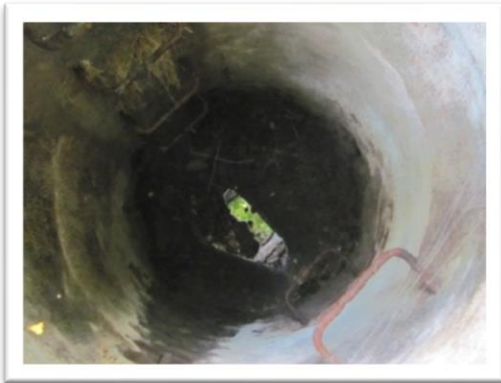
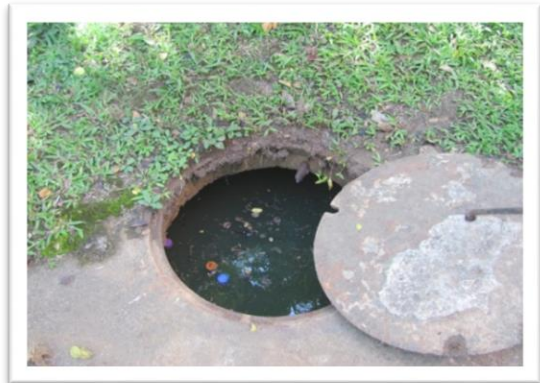
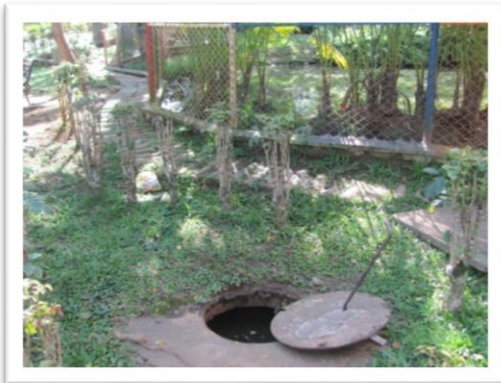
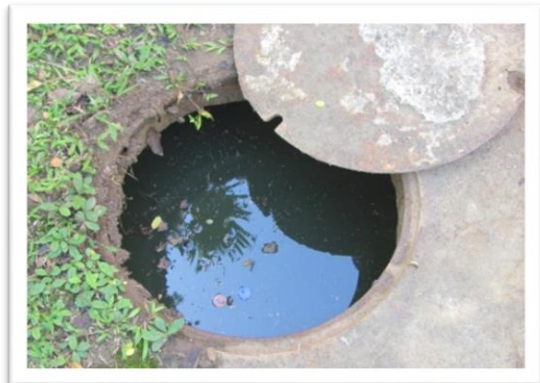
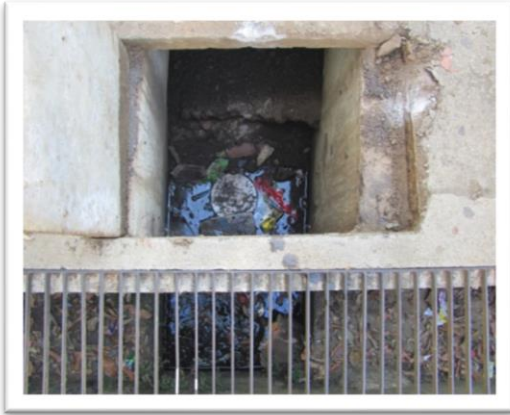
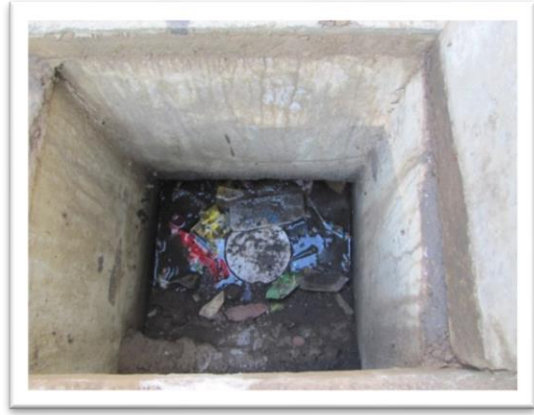
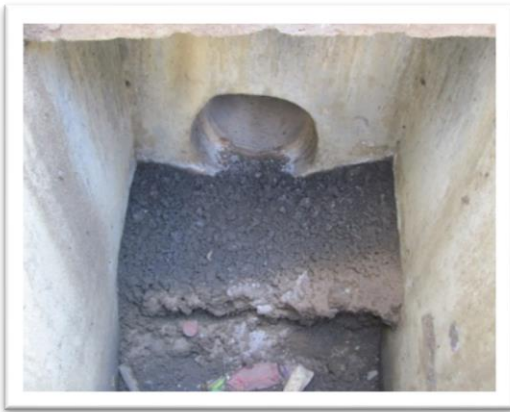
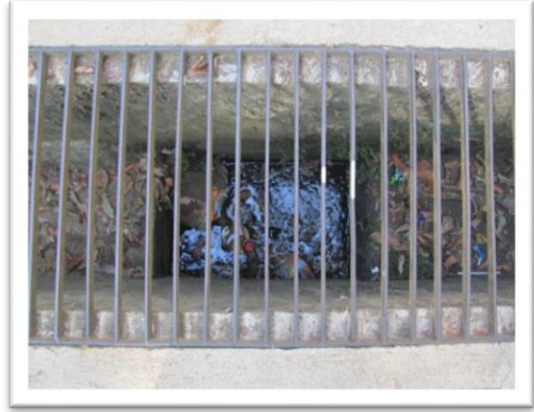
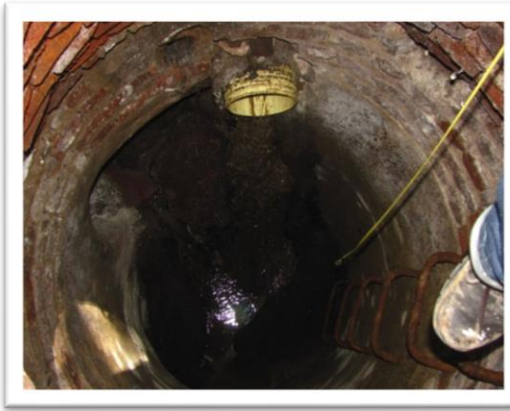
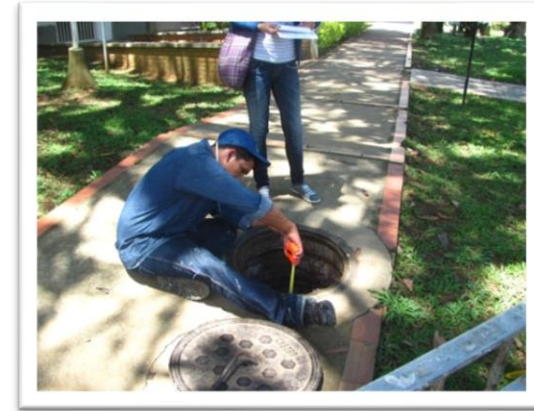
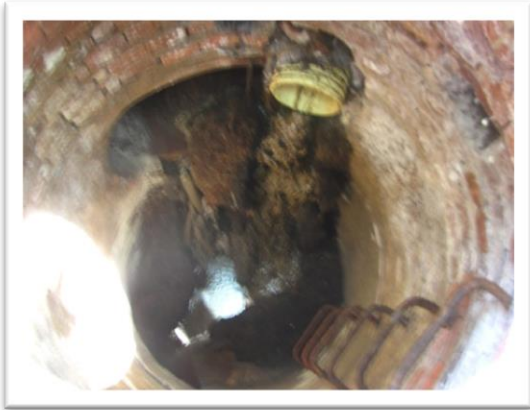
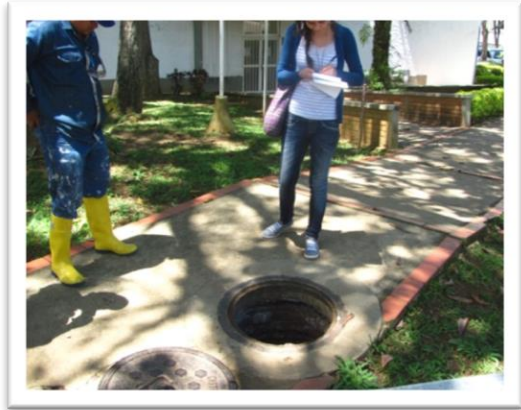
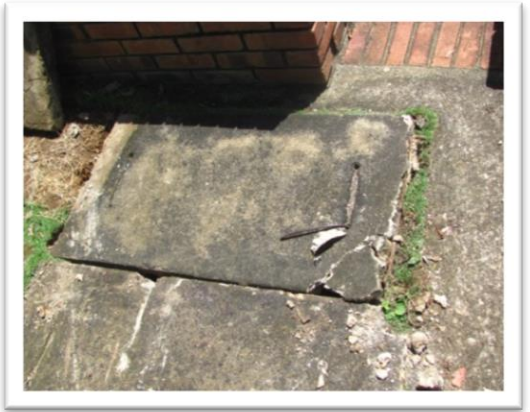
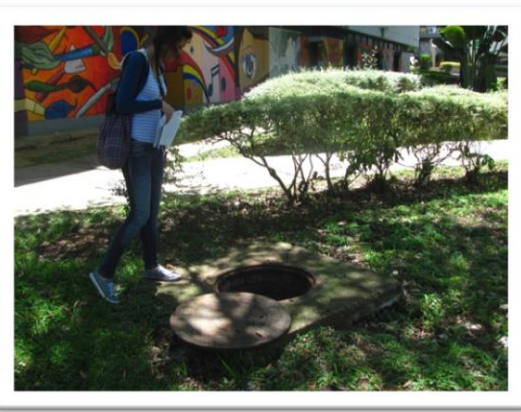
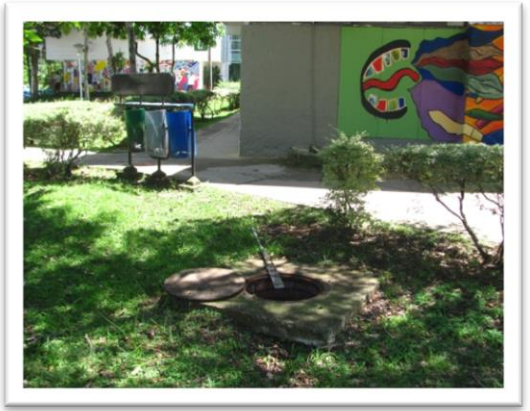
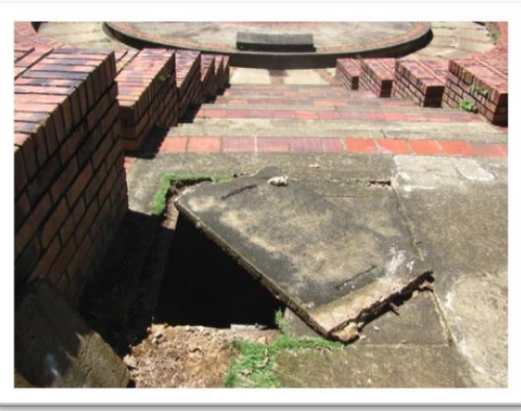
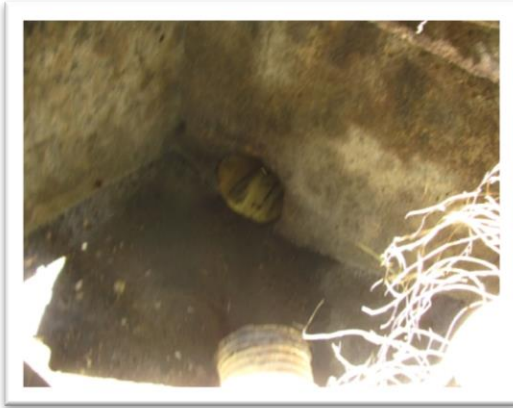
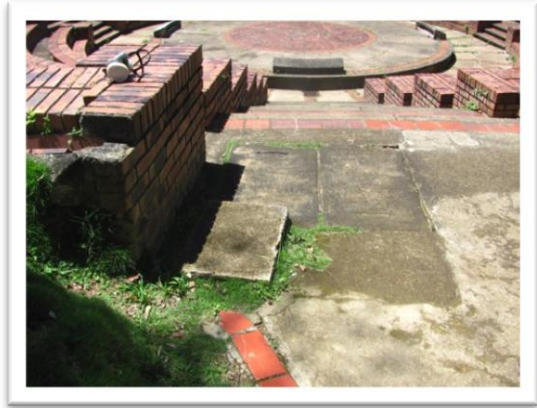
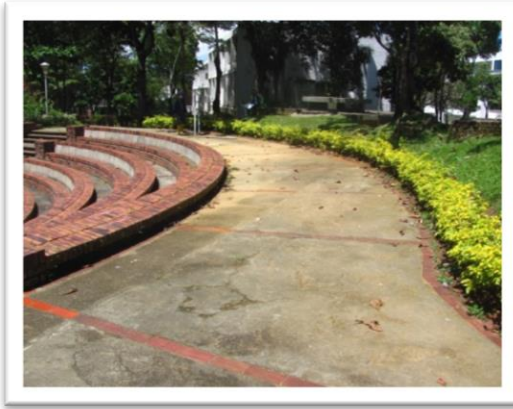
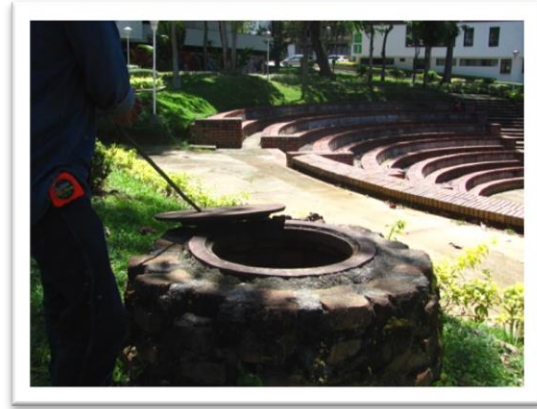
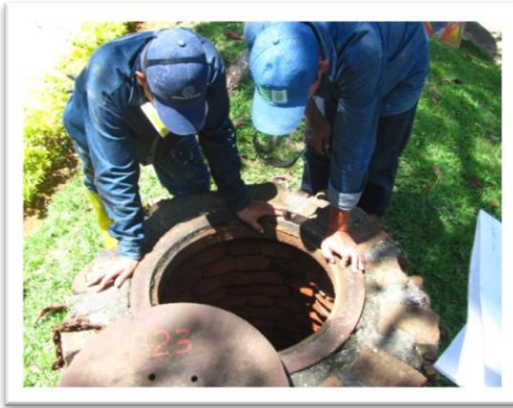
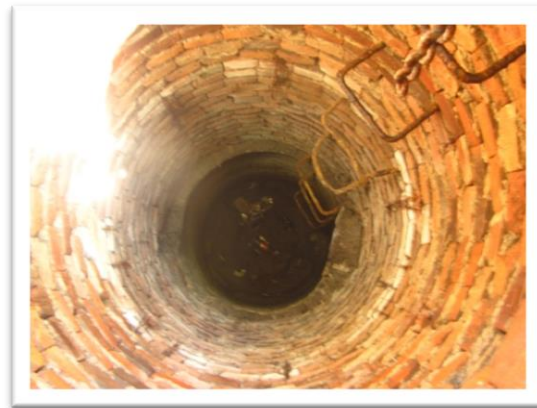
Anexo 1.Imágenes de Campo.

Imágenes tomadas durante la inspección que se realizó de toda la red Sanitaria, se muestra las condiciones de los diferentes pozos, cajas de inspección, rejillas y alrededores.
