**Estudio de alternativas de obras para el control de la erosión del talud norte de la vía de  
acceso al barrio El Poblado (Girón)**

**Trabajo de grado para optar al título de Geólogo**

**Universidad Industrial de Santander**

**2018**

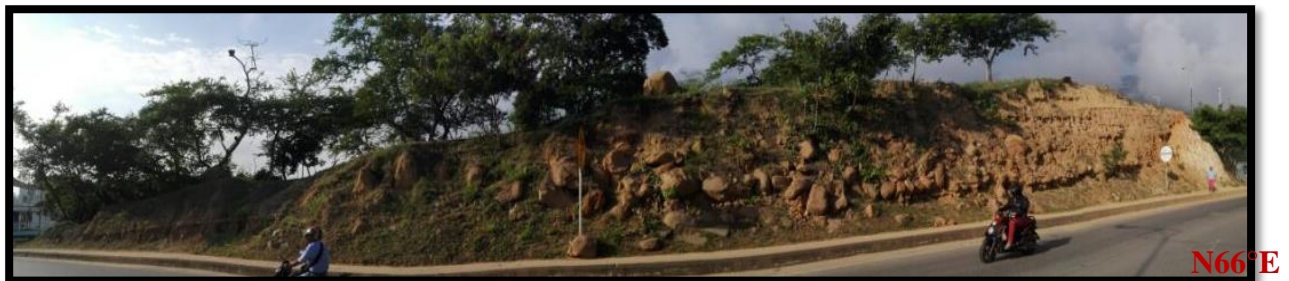
Figura 3. Talud de estudio en el barrio El Poblado (Girón).

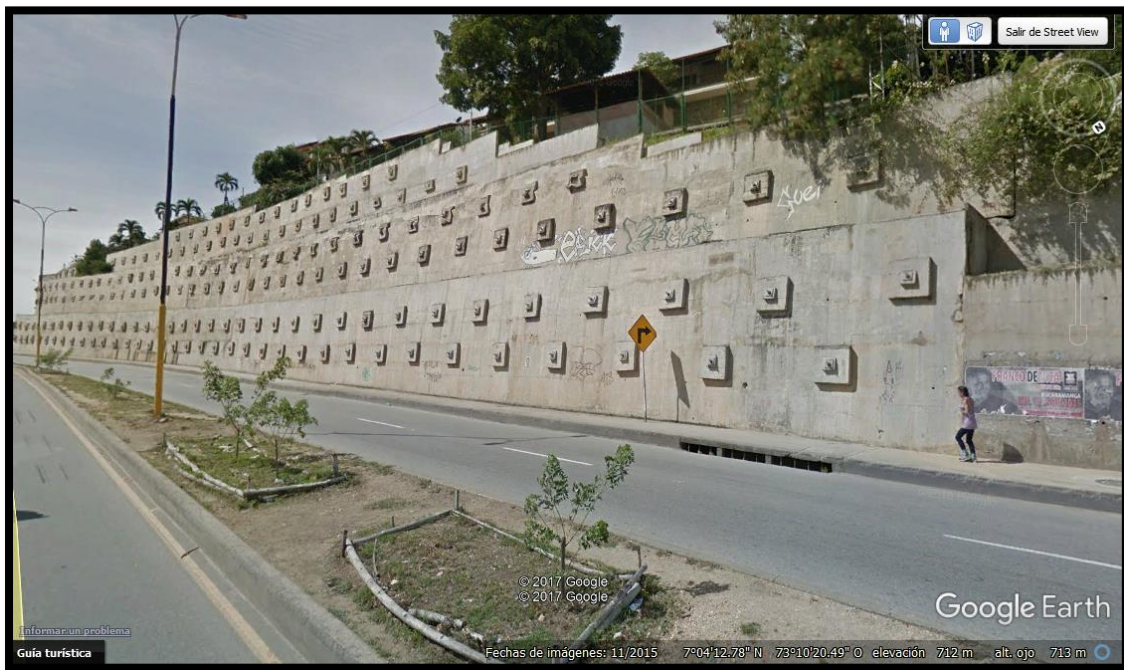
El talud localizado junto al conjunto residencial Alcalá I se le realizaron trabajos de estabilización por medio de terraceo, geotextiles, gaviones y la construcción de un muro de

*Figura 5.* Fotografía panorámica del talud ubicado junto al conjunto Alcalá 1 y perteneciente al año 2015. Adaptada de Google Earth.

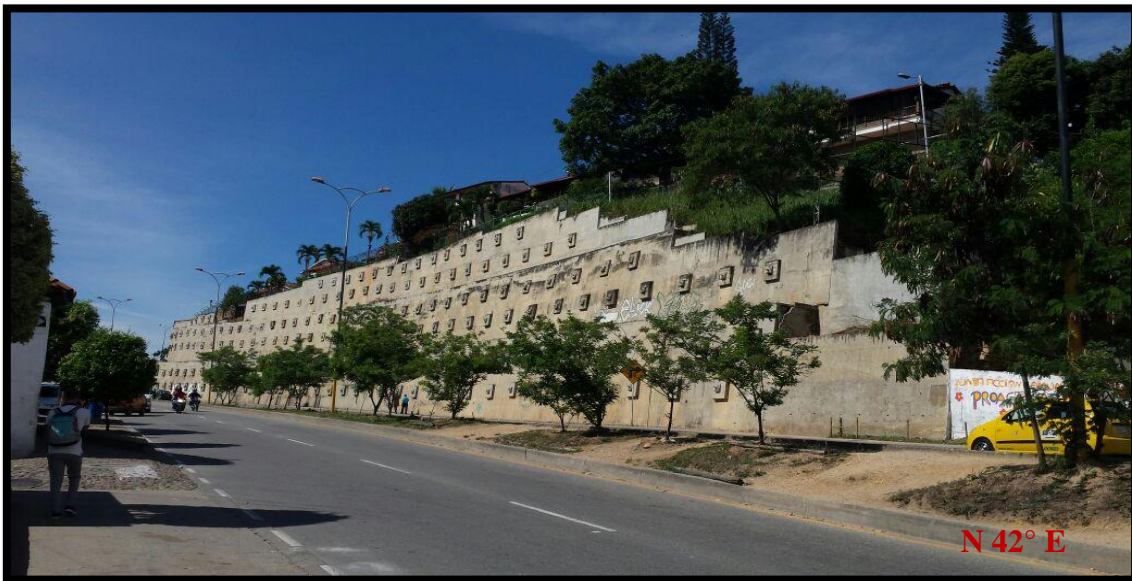
cemento con acero reforzado (Figura 5 y 6). Actualmente se pueden observar grietas en el muro de cemento e infiltraciones que ocasionan la corrosión de las varillas ancladas (figura 7 y 8) producto del posible deterioro del cemento y del geotextil usado, ya que la durabilidad de los geotextiles depende principalmente de la exposición a los rayos ultravioletas (UV) y de forma secundaria, al ataque de los antioxidantes presentes en el ambiente de los estabilizadores de los rayos ultravioleta y otros aditivos que se implementan en el proceso de fabricación. Se debe tener en cuenta a la vez, que los geotextiles son propensos a la rotura cuando se estiran de manera excesiva o que se pueden rasgar cuando se colocan las varillas ancladas para el muro de cemento, generando la filtración del agua a la estructura.

Figura 6. Talud ubicado al conjunto residencial Alcalá I y perteneciente al año 2017.

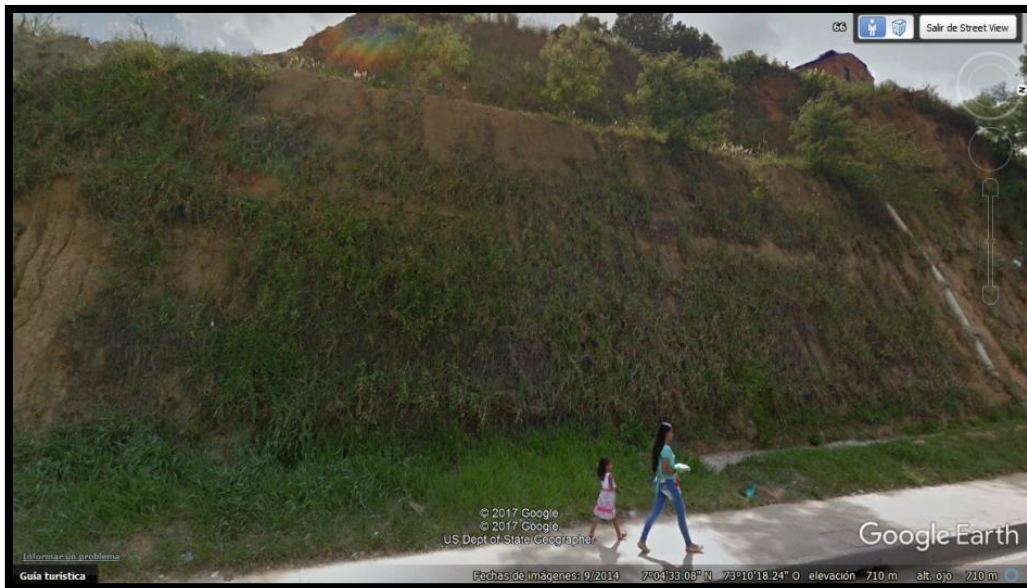
En cuanto al talud situado en el sector de Bellavista, se implementó la empradización (Figura 9) como una opción de estabilizar el talud, pero, actualmente se encuentra en deterioro ya que la maya se ha roto y la especie vegetal implementada no se fijó de la forma correcta (Figura 10).

*Figura 9.* Obras para la mitigación implementadas en Bellavista. Adaptada de Google Earth, año 2014.

La rotura de la malla se pudo generar por la reacción química entre los componentes del suelo y los de la malla, mientras que el mal establecimiento del pasto puede estar asociado a una baja tolerancia al pisoteo o sequías, la mala implementación de los sistemas de siembra, abono protección durante el nacimiento y el crecimiento, o quizás, una posible faltante de materia orgánica en el suelo generando el mal asentamiento y la falta de nutrientes necesarios para que la especie vegetal se desarrolle (Suárez Díaz J. , 2001, pág. 13).

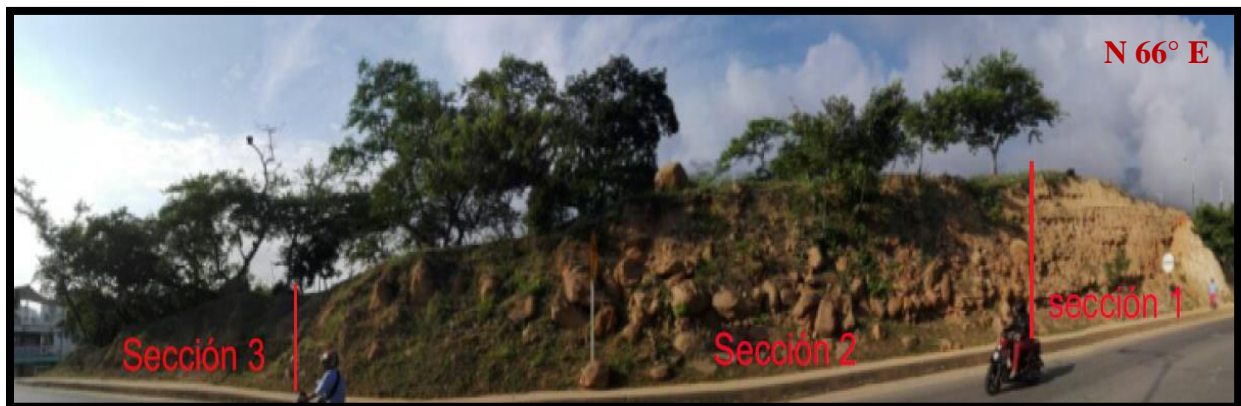
El talud se encuentra ubicado en la microcuenca de la quebrada las Macanas. Debido a las características superficiales observadas se dividió en tres secciones de occidente a oriente. La primera sección está conformada por tres niveles los cuales de base a techo se denominan suelos arcillosos (Sfl3), suelos arenosos (Sft4) y suelos gravosos (Sft3) pertenecientes al Miembro Órganos (Qbo) de la Formación Bucaramanga, y un lente de arena localizado en el tercer nivel, la segunda sección contiene un nivel de suelos coluviales antiguos (Sco2) y la tercera sección un suelo de llenos antrópicos (Sla).

Figura 19. Fotografía panorámica del talud en la cual se ubican las tres diferentes secciones encontradas.

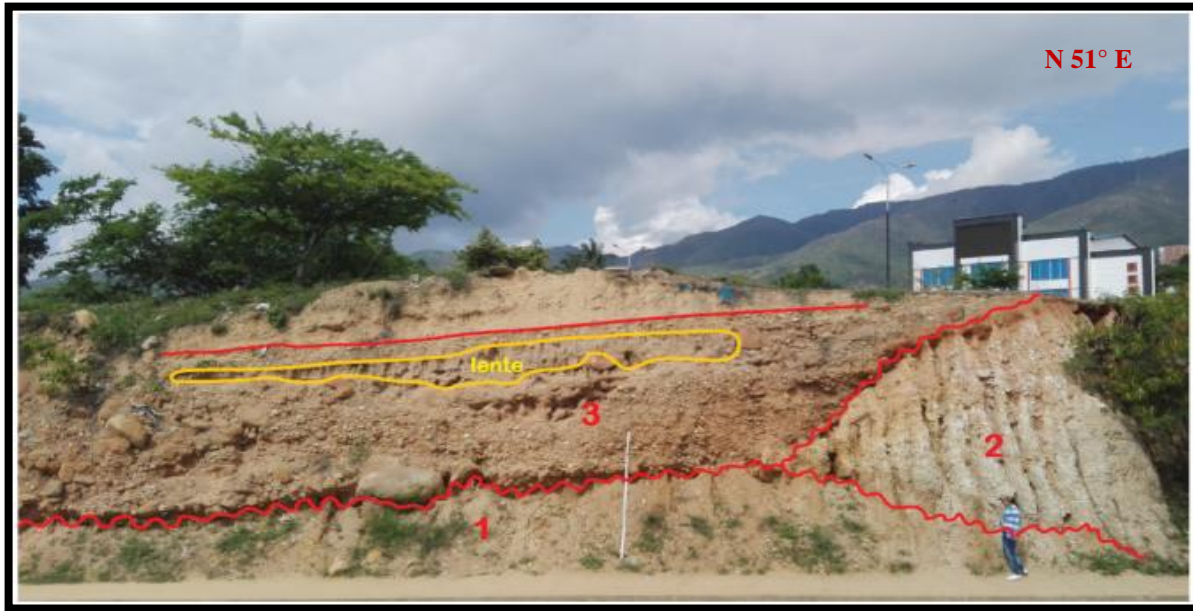
*Figura 20.* Fotografía de la sección 1 con los contactos netos y erosivos entre cada uno de los niveles del talud.

La sección uno se encuentra constituido por tres niveles (figura 20), los cuales se describen a continuación de base a techo.

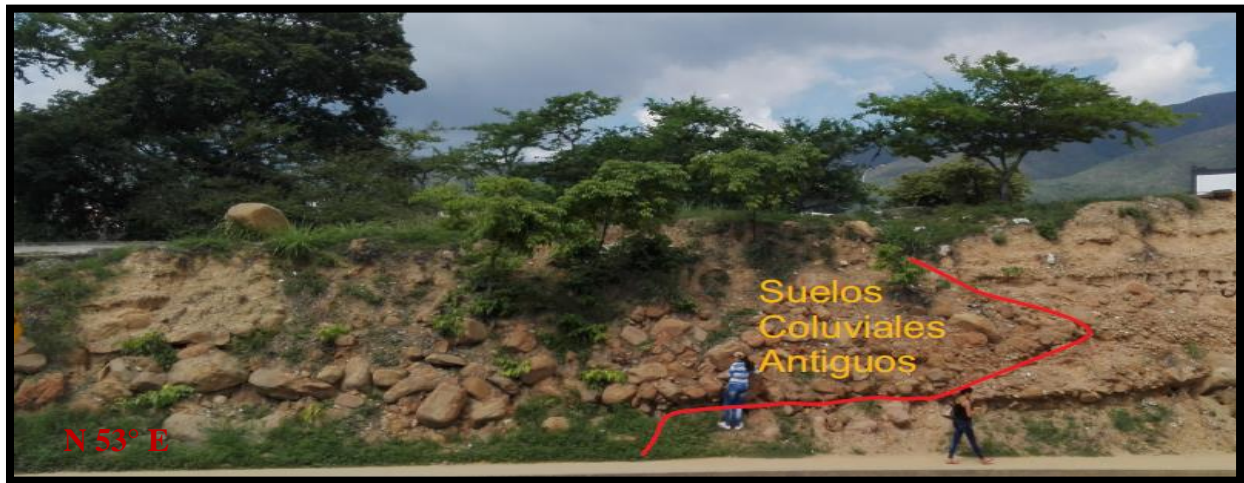
*Figura 22.* Suelos coluviales antiguos encontrado en el Talud y proveniente de la Formación Girón.

En esta sección se identifica un nuevo nivel, el cual se denomina como nivel 4. Posee dimensiones de ~27 m de longitud y ~5,40 m de alto y sedimentológicamente se caracteriza por una armazón clasto-soporta con clastos entre 30 cm y 1 m de tonalidades amarillentas claras a grises, compuestos en su mayoría por cuarzo, feldespatos, moscovita y fragmentos líticos. Según Folk 1974 se clasifican los diferentes clastos en arcosas líticas, subarcosas y arenas sublitoconglomeráticas. La matriz es areno-soportada de grano fino a grueso.

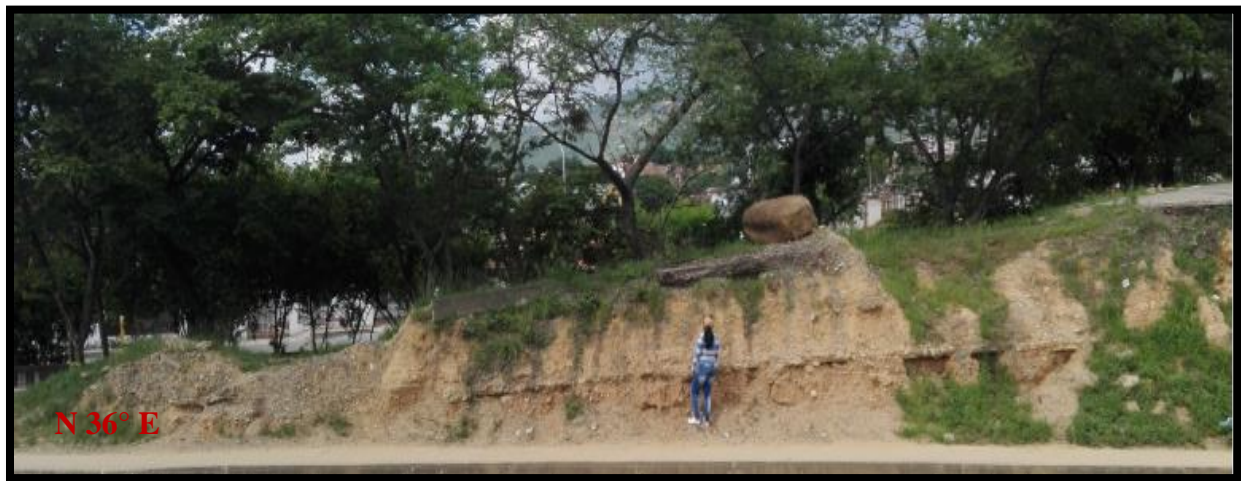
*Figura 23.* Relleno antrópico encontrado en el Talud.

En la sección tres del talud se identificó un quinto nivel, el cual es de occidente a oriente el más joven de todos y hace referencia a un relleno antrópico con una longitud de 28 m de ancho y 2,8 m de alto. Contiene heterogéneo producto de la actividad antrópica y dispuesto de forma caótica. Está compuesto por arena, arcilla y grava, siendo en su mayoría residuos de construcción o material utilizado para adecuaciones del terreno.

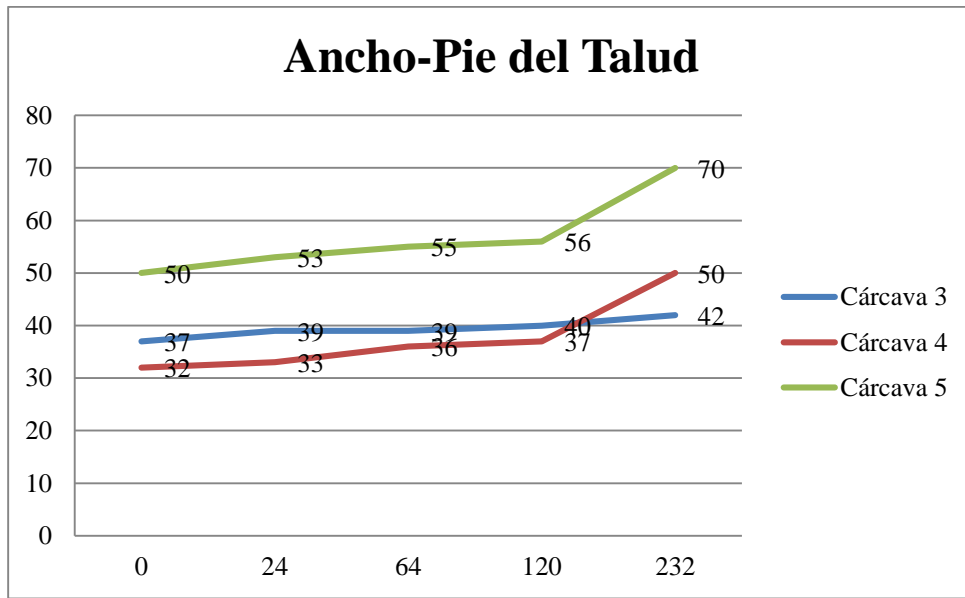
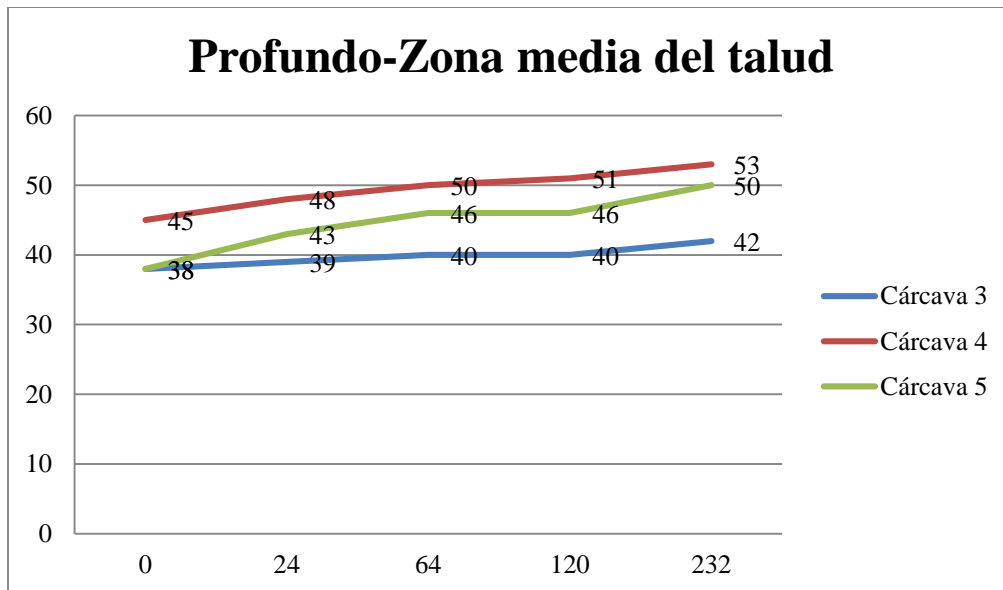
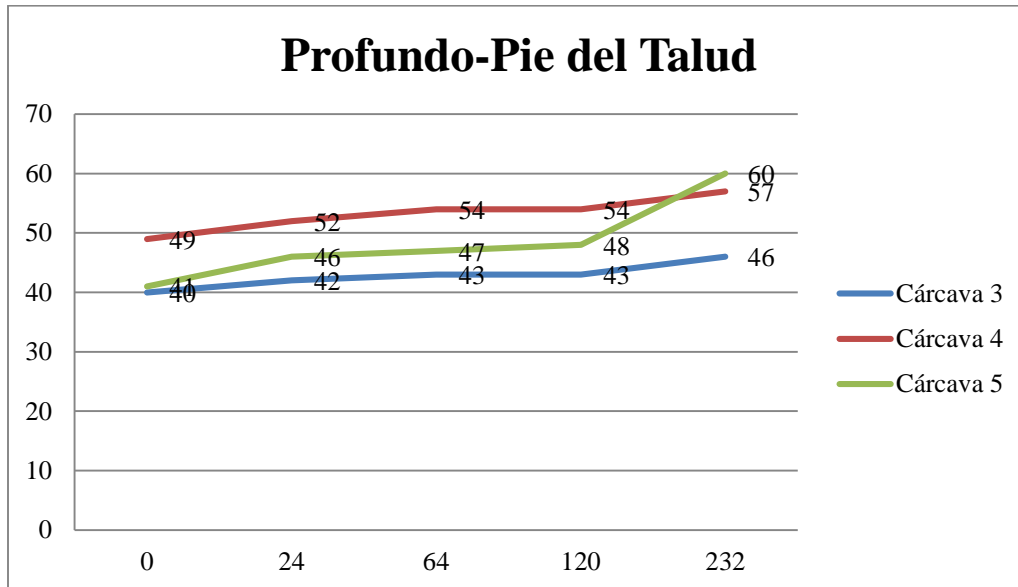
En la zona media del talud el ancho de la cárcava 3 incremento un 31,5%, de la cárcava 4 se acrecentó en un 100% y de la cárcava 5 aumentó un 57% en 232 días.

En el pie del talud el ancho de la cárcava 3 incremento un 13,5%, de la cárcava 4 se acrecentó en un 56,2% y de la cárcava 5 aumentó un 40% en 232 días.

En la zona media del talud la profundidad de la cárcava 3 incremento un 10,5%, de la cárcava 4 se acrecentó en un 17,7% y de la cárcava 5 aumentó un 31,57% en 232 días.

En el pie del talud la profundidad de la cárcava 3 incremento un 15%, de la cárcava 4 se acrecentó en un 16,3% y de la cárcava 5 aumentó un 46,34% en 232 días.

Los datos medidos anteriormente permiten identificar que la cárcava que sufrió mayor pérdida de material a lo ancho es la número 4, seguida de la cárcava 5 y posteriormente la cárcava 3. En cuanto a la profundidad, la cárcava que más se ahondo fue la número 5, y posteriormente estuvo la cárcava 4 y cárcava 3. Por lo anterior, se identifica el agua como el mayor agente erosivo en la zona y el principal factor a controlar.
