**EVALUACIÓN DEL ESTADO ACTUAL DE LA CALDERA DE BIENESTAR
UNIVERSITARIO UIS EMPLEANDO ENSAYOS NO DESTRUCTIVOS**

**UNIVERSIDAD INDUSTRIAL DE SANTANDER
FACULTAD DE INGENIERÍAS FISCOQUÍMICAS
ESCUELA DE INGENIERÍA METALÚRGICA Y CIENCIA DE MATERIALES
BUCARAMANGA**

**Trabajo de grado proyecto de investigación para optar al título de Ingeniero
Metalúrgico**

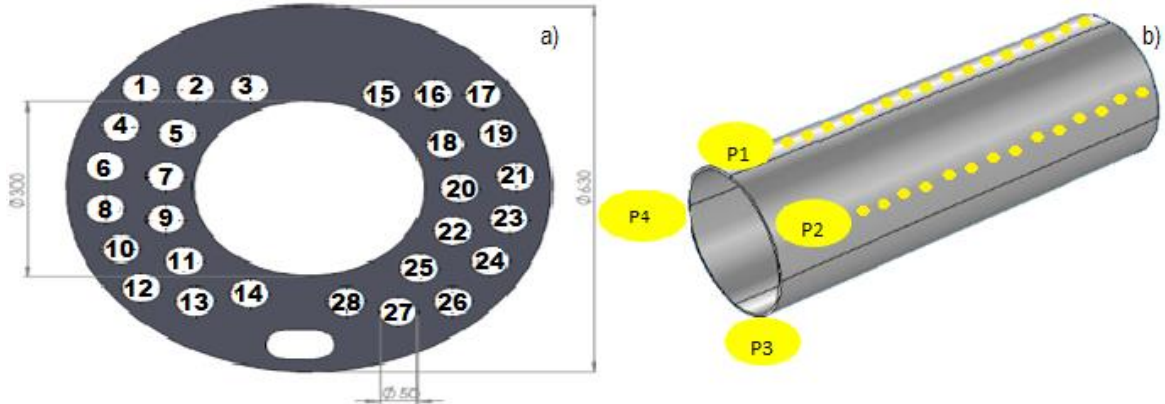
Figura 1. a) Placa tubo Frontal señalando las boquillas de los 28 tubos termoconductores, b) Puntos de referencia en la medición de espesores en los tubos termoconductores.

En las placas tubo (ver Fig. 5a) y el vaso de presión, se midió el espesor en las zonas donde se logró un buen acople entre la superficie y el metal. En la superficie externa del hogar, lugar que esta en contacto con el agua, se registró el espesor hasta donde fuera posible la accesibilidad. Solo se tuvo acceso a 40 cm de largo en 8 de los 28 tubos termoconductores que miden 200 cm aproximadamente, los puntos de referencia se observan en la Fig. 5b formando un anillo alrededor del diámetro exterior del tubo a cada 90 grados; la determinación de los puntos de medición y la selección del número de puntos a inspeccionar varió de acuerdo a la ubicación del sistema de tuberías, el estado actual de la superficie y de la accesibilidad que se tenía. Para el tanque de almacenamiento se utilizó el mismo sistema de referencia que el de los tubos termoconductores.

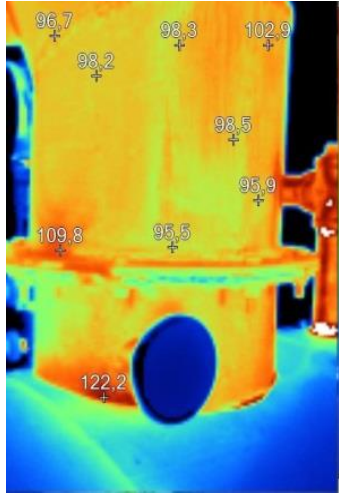
La chimenea muestra una temperatura máxima de 122°C y una distribución de temperatura uniforme. La evacuación de humos de la caldera es aceptable como se muestra en el anexo A Fig. 14, pero el indicador de la temperatura de la tubería se encuentra averiado.

<p>Fig. 13. Montaje de partículas magnéticas</p>	<p>Fig. 14: Chimenea o ducto de salida de gases.</p>	<p>Fig. 15: Tuberías, válvulas y manómetro.</p>

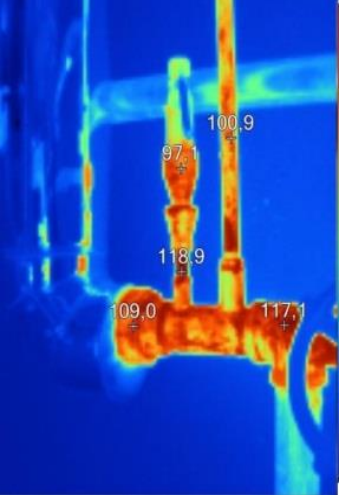
Se inspeccionaron también elementos adicionales como tuberías, uniones y válvulas analizados en el anexo A Fig. 15, donde existen zonas con acumulación de calor, pero son debido al cambio de sección, alcanzando una temperatura de trabajo hasta 150°C. Así mismo, en la figura 8b se muestra la bomba de inyección de agua y sus tuberías, las cuales no presentaron zonas de concentración de calor durante la operación. La tubería de recuperación de agua opera con una temperatura aproximadamente de 52°C. Por último, se observó que, en el tanque de almacenamiento de agua, ver el anexo A Fig. 17, la distribución térmica es uniforme suministrando agua a temperatura aproximada de 73.5°C al interior de la caldera. No se observan fugas ni escape de gases en ningún componente.

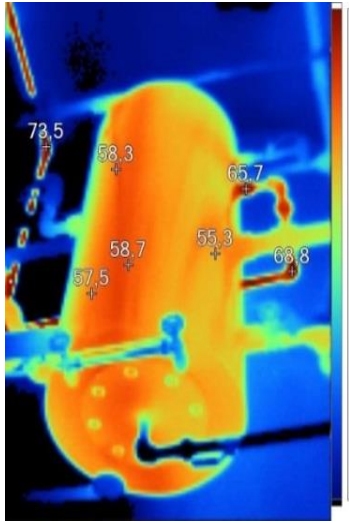
<p>Fig. 16: Tablero de control eléctrico.</p>	<p>Fig. 17: Tanque de almacenamiento de agua.</p>	<p>Fig. 18: Indicador de nivel de agua Macdonall</p>

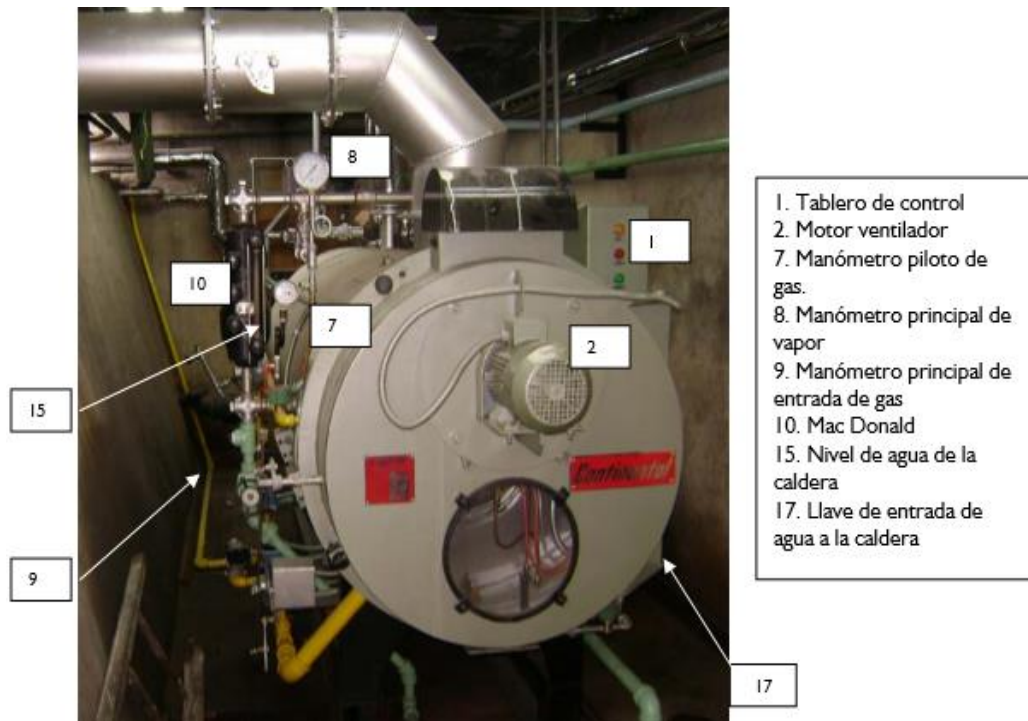
Fig. 1. Vista frontal de la Caldera

Cuerpo de la caldera: se encuentra en condiciones óptimas para su funcionamiento, no presenta corrosión externa significativa, ni daños mecánicos externos que comprometan la integridad del equipo en servicio. El recubrimiento inspeccionado se encuentra en buen estado, no existe agrietamientos o abombamientos. (ver anexo B Fig. 1)

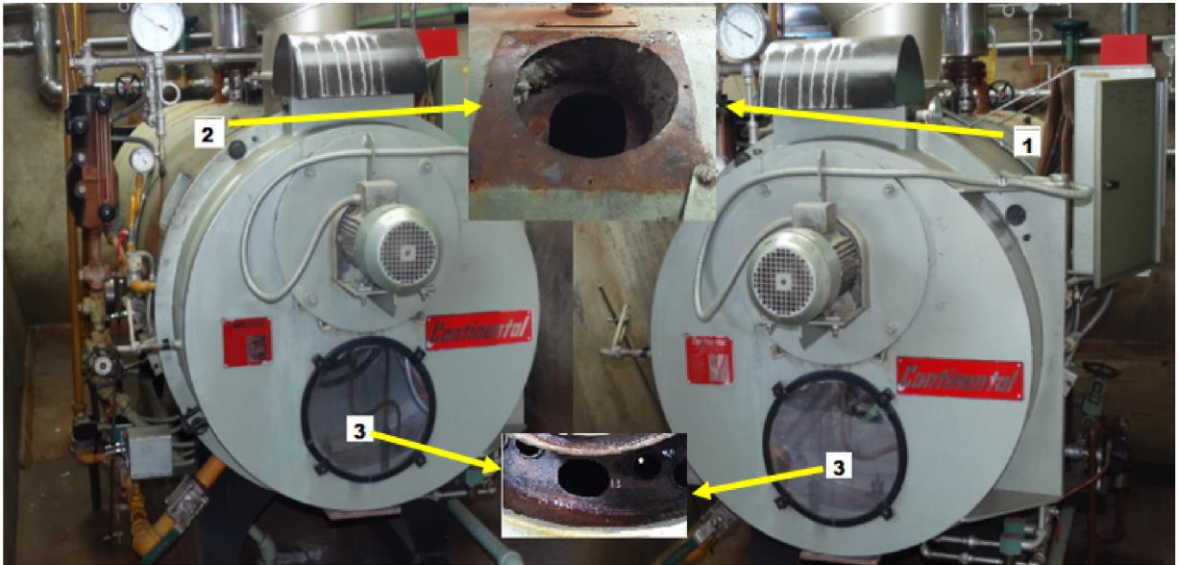
Fig. 2. Ubicación de los Handholds

La caldera cuenta con puertas empernadas en el frente y en la parte posterior para proporcionar acceso a la cámara de combustión (hogar), además de cuatro aperturas (Handhold) pequeñas de aproximadamente 14 (cm) de radio, de las cuales solo se tuvo disponibilidad de tres, sin necesidad de remover refractarios o particiones, permitiendo una moderada facilidad para limpieza y mantenimiento. La apertura lateral derecha corresponde a Handhold 1 (H_1) proporcionando acceso directo a los tubos termoconductores N°15-16-17, la apertura lateral izquierda corresponde a Handhold 2 (H_2) brindó acceso directo a los tubos N° 1-2-3 y por último la apertura frontal inferior sobre la placa tubo corresponde a Handhold 3 (H_3) proporcionó acceso directo a los tubos N°14-28. (ver Anexo B Fig.2).
