**IDENTIFICACIÓN, DIAGNÓSTICO Y SOLUCIÓN AL PROBLEMA DE LAS
CONEXIONES ERRADAS EN EL SISTEMA DE ALCANTARILLADO
SEPARADO DEL MUNICIPIO DE GIRÓN**

**UNIVERSIDAD INDUSTRIAL DE SANTANDER
FACULTAD DE CIENCIAS FÍSICO MECÁNICAS
ESCUELA DE INGENIERÍA CIVIL
BUCARAMANGA
2006**

**Trabajo de Grado
en la modalidad de Práctica Empresarial
como requisito para optar el título de Ingeniero Civil**

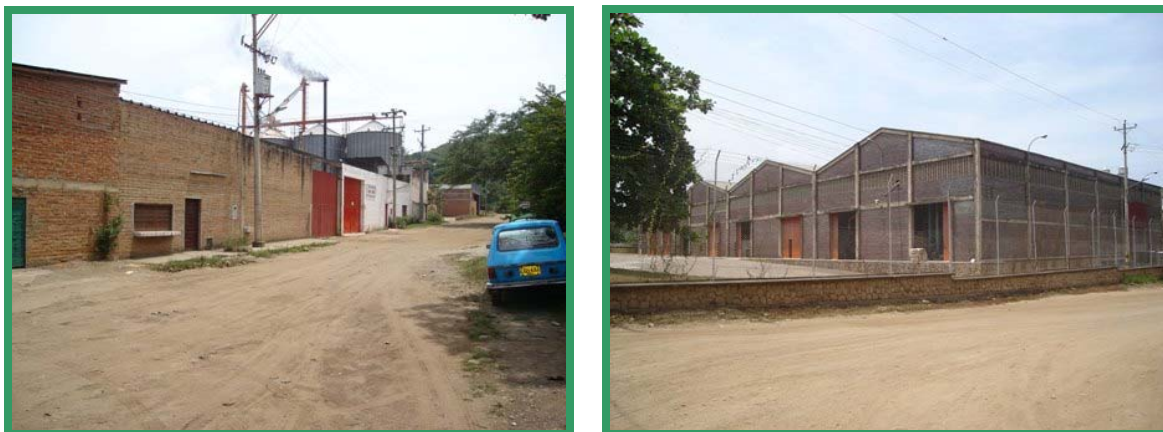
Figura 5. Vistas de la Cra 11

La Trilladora Palonegro se encuentra dividida en 2 zonas. En la zona No 1 se encuentra todo lo que tiene que ver con el almacenamiento y tratamiento que se le da al café. La zona No 2 la tiene arrendada una empresa llamada aceites y grasas, Acegrasas. Después de haber realizado las pruebas de anilina dentro de la zona No 1, se concluyó que las aguas lluvias y negras están siendo evacuadas por el sistema de alcantarillado de aguas negras de la cra 11. En este sector se deben realizar los arreglos correspondientes a la separación de las aguas. En la zona No 2 se encontró que las aguas están separadas, las aguas lluvias son evacuadas por el alcantarillado pluvial de la cra 10, tanto las aguas lluvias como las aguas negras de esta zona hacen entrega directa a la quebrada.

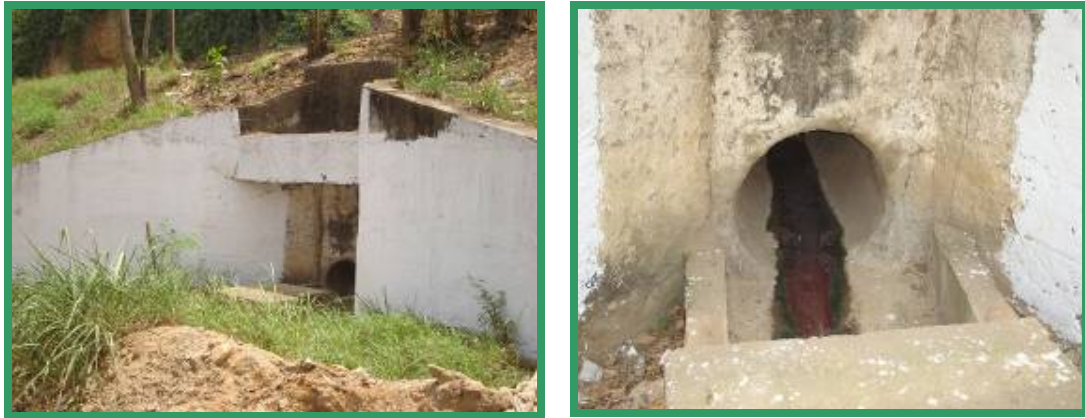
Figura 7. Box Culvert situado en la calle 57 entre cras 11 y 12 de la Zona Industrial

Existen cuatro bodegas, tres de ellas las No 11-15,11-25 y la 11-35 presentan conexión errada del sistema de aguas negras al de lluvias acrecentando el problema del colector de lluvias. Se debe notificar de nuevo a estas bodegas para que efectúen los arreglos pertinentes y adelantar el diseño y la construcción de una manija que recoja las aguas negras desde el *Hotel San Juan*, pasando por *Soserautos* y la Planta de Incubación de *Distraves*.

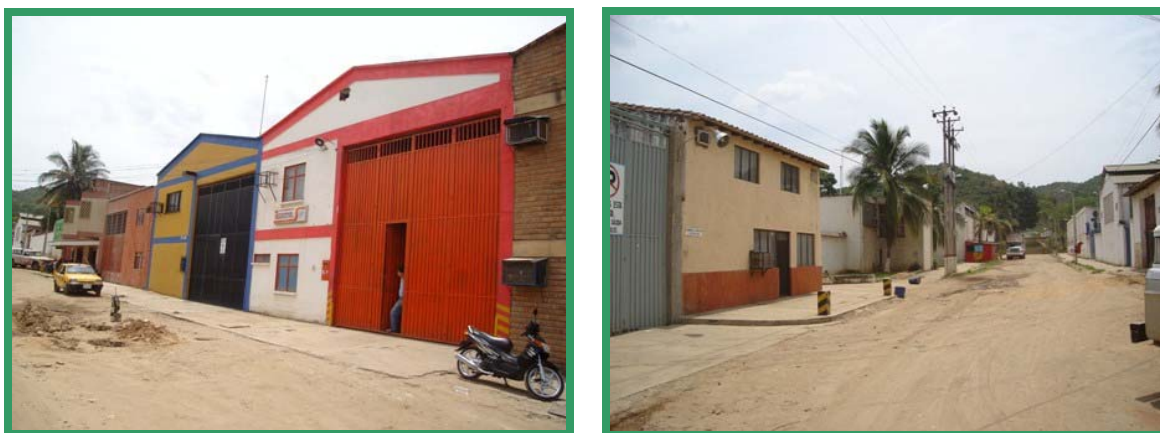
Figura 11. Panorámica de la cra 13

En el sector existe colector de aguas negras antiguo y colector de aguas lluvias que construyó la CDMB. En *Trenza Hilos* se realizó separación intradomiciliaria correcta de los sistemas de aguas lluvias y negras, sin embargo falta la conexión domiciliaria.

En el Taller del señor *Roger Rojas*, queda por debajo del nivel del colector de aguas lluvias, por lo tanto no pueden conectarse.

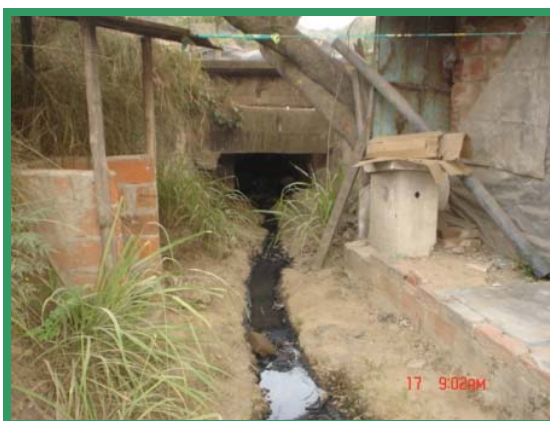
Figura 12. Entrega del Box Culvert calle 57 entre las cras 13 y 14

Existe un box culvert de 1.60m x 1.60m que atraviesa la autopista Girón-Bucaramanga, recoge las aguas lluvias de la vía y las aguas servidas por el predio llamado *Soserautos*. Este box culvert drena sus aguas por medio de un tramo de alcantarillado con diámetro de 10 pulgadas en gres, al pozo P(PAG-242), este último hace parte de la red de aguas lluvias de la cra 14.

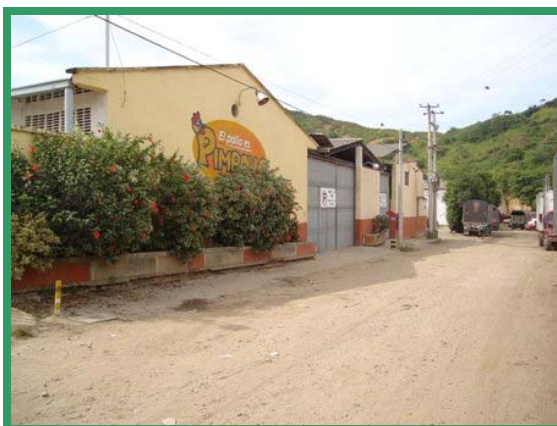
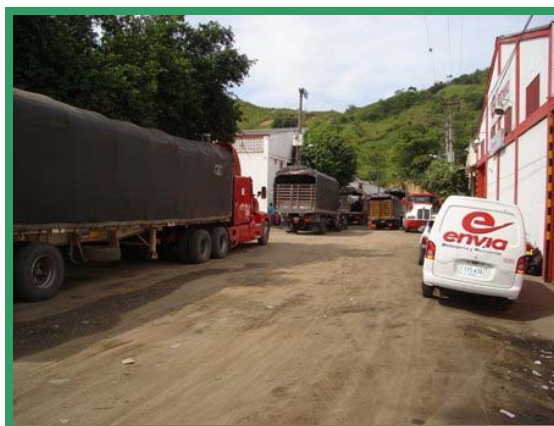
Figura 14. Vistas de la Cra 14 Zona Industrial

Con el objetivo de realizar el diseño de la manija de aguas lluvias, se buscaron y destaparon los pozos existentes en el sector, pues estos se encontraban

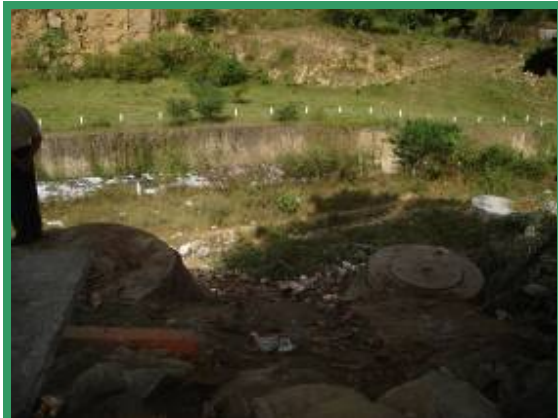
Figura 15. Pozos al final de la cra 14

En el predio donde funciona *Artículos El Sol* se encontró que tiene interiormente sistemas separados para aguas lluvias y aguas negras, los cuales drenan al colector de aguas negras de la cra 14.

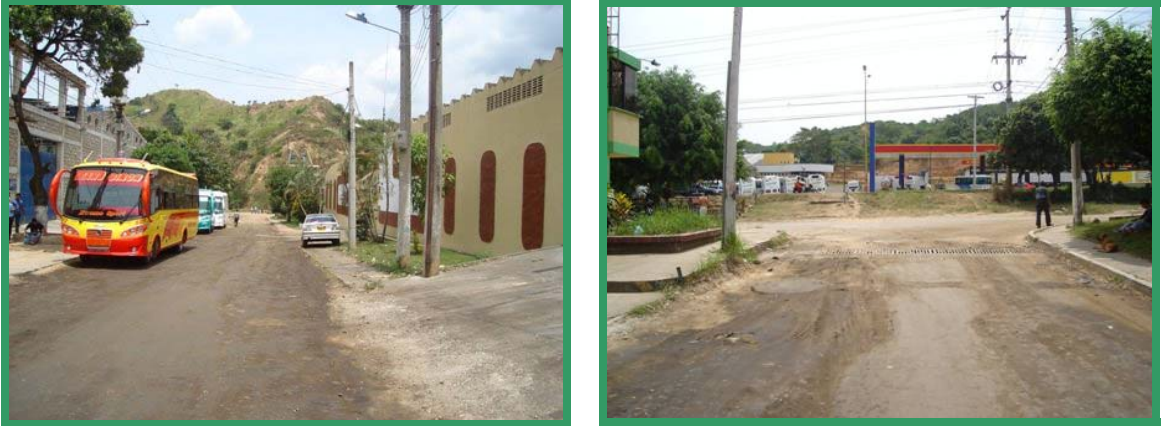
Figura 17. Panorámica de la cra 15 Zona Industrial

Después de realizar las pruebas correspondientes al sistema intradomiciliario de *Construvicol* se encontró que todas las aguas tanto lluvias como negras eran vertidas directamente al sistema de aguas negras de la carrera 15. Esta empresa realizo la respectiva separación interior, construyeron una caja de inspección para aguas lluvias y se conectaron adecuadamente al sistema de aguas lluvias de la carrera 15.

Se hizo la visita también a la bodega de Arsenio Forero localizada en la cra 15 esquina, constatando que tienen separación interna correcta de aguas lluvias y negras.

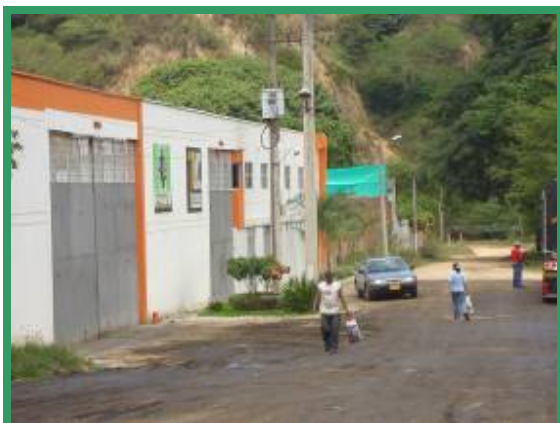
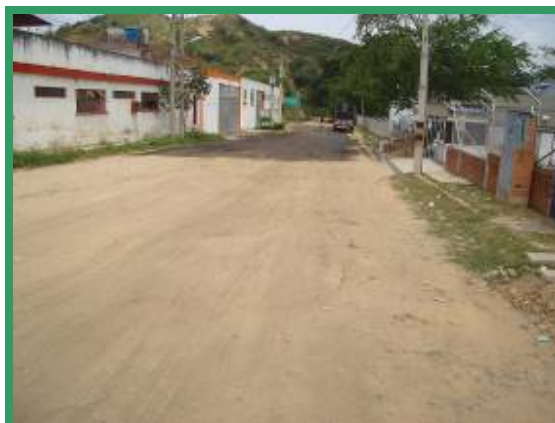
Figura 18. Panorámica de la cra 16 Zona Industrial

Las empresas *TLC* y *PRODECA*, tienen sus sistemas internos separados, solo esperan la construcción de la manija de aguas lluvias para conectarse adecuadamente.

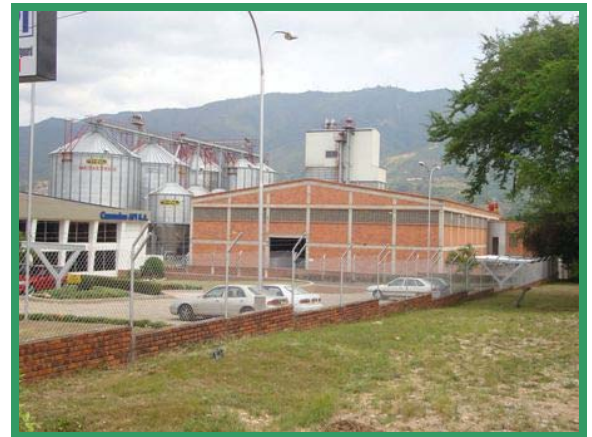
Figura 20. Cummins y Avimol

Se hizo la visita a la planta de concentrados *Avimol S.A.* y *Cummins*, concluyendo que tienen sistemas separados de alcantarillado de aguas negras y de lluvias. Estos predios tienen conexión directa de sus aguas servidas al interceptor de *La Quebrada La Iglesia*.
