PATOLOGIAS DE LA CONSTRUCCION EN LAS COMUNAS NOR-ORIENTALES
DEL MUNICIPIO DE FLORIDABLANCA.

UNIVERSIDAD INDUSTRIAL DE SANTANDER
FACULTAD DE INGENIERIAS FISICOMECANICAS
ESCUELA DE INGENIERIA CIVIL
BUCARAMANGA

2011

PROYECTO DE GRADO PRESENTADO COMO REQUISITO PARCIAL PARA
OPTAR AL TITULO DE INGENIERO CIVIL

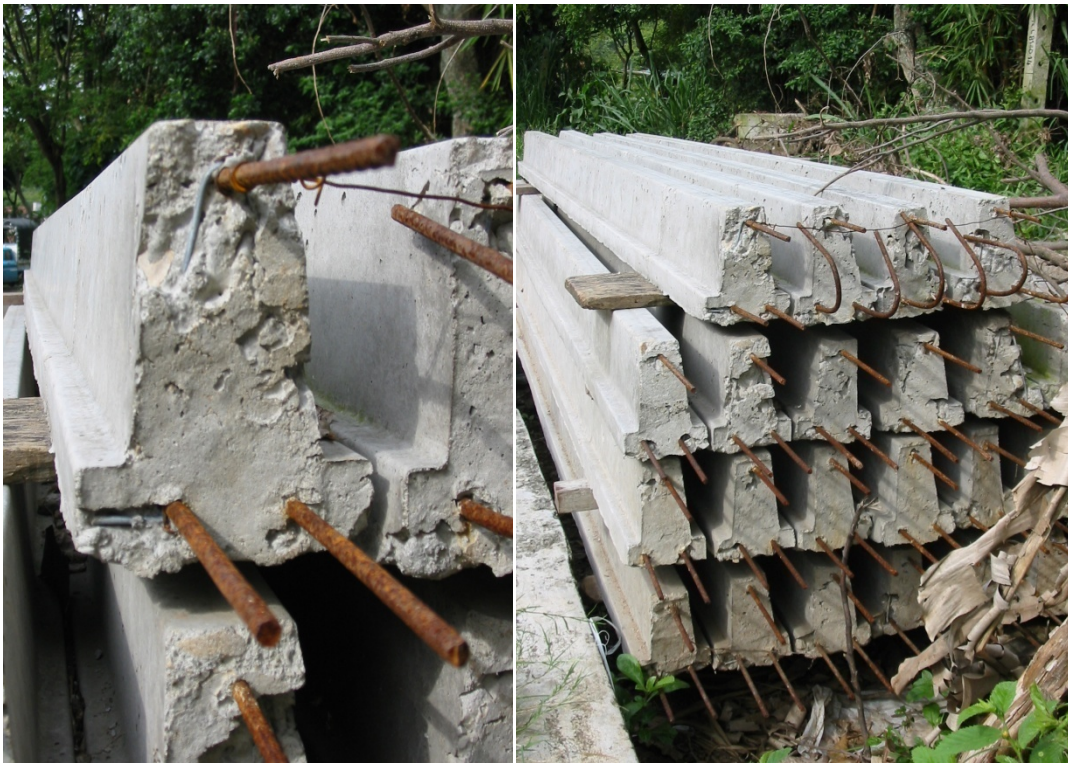
Figura 4-19 Viguetas Tipo T.

Otra pieza prefabricada muy usada en la construcción en el municipio de Floridablanca es la vigueta tipo T, la cual se puede ver en la figura 4.19 donde observamos una pila de estas viguetas, nótese en ellas el detalle de las varillas de refuerzo, 3 barras de acero de 3/8, y aproximadamente 20 centímetros más de refuerzo después del cuerpo de la viga en cada lado, pensados para el anclaje de estas piezas a la estructura de la vivienda donde se montaran, otro detalle son los estribos en alambre acerado, estas piezas del ejemplo tienen una longitud de aproximadamente 3 metros, esta componente puede variar según la necesidad de la obra. Estas viguetas son usadas para construir losas de entrepiso.

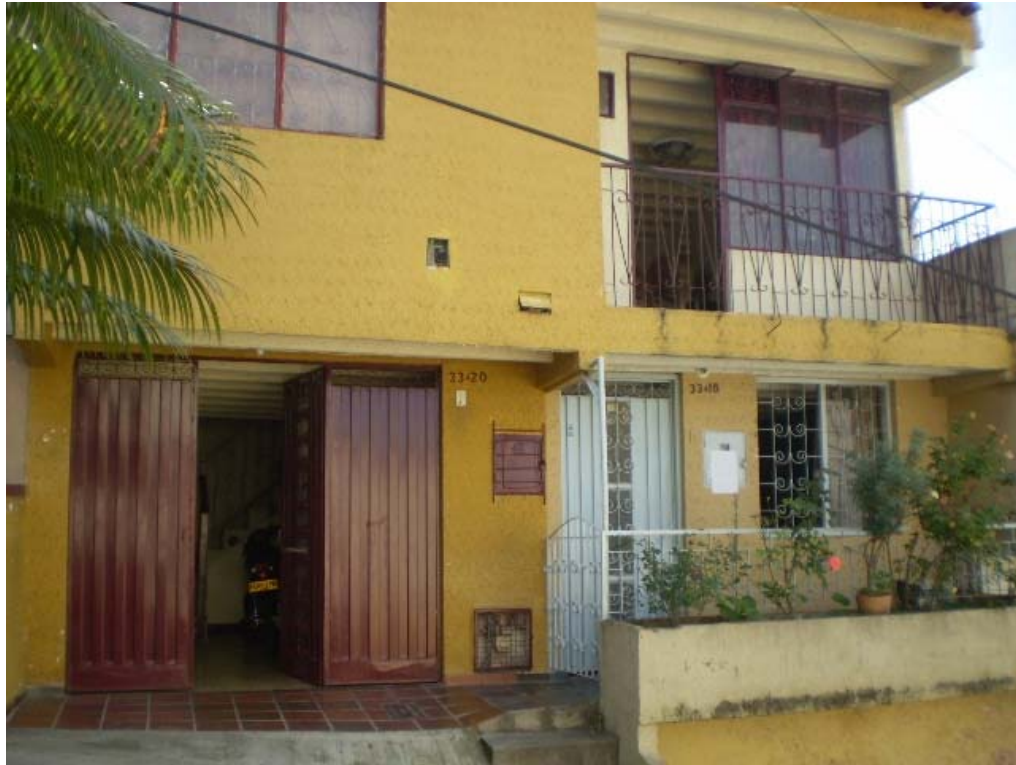
Figura 5-1 Vista general de vivienda a modelar.

La edificación se encuentra ubicada en el Barrio Caldas de la Comuna Caldas-Reposo, del nor-orient de Floridablanca en la calle 109 con carrera 33a justo sobre una vía peatonal de pendiente aproximada 80% la cual corre transversal a la edificación, ver figura 5.1.

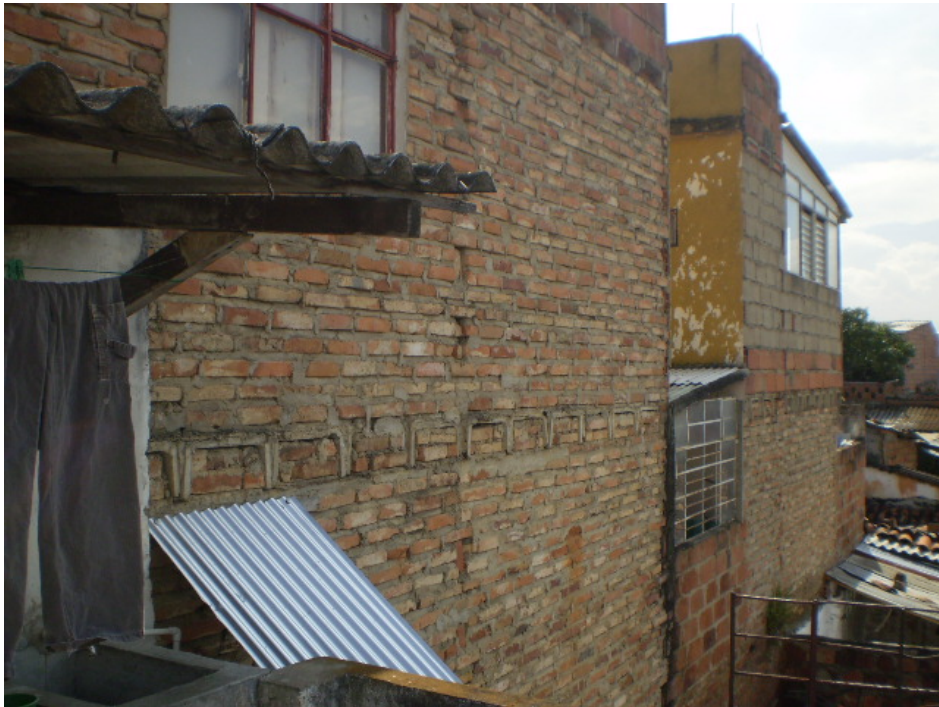
Figura 5-2 Muro de carga lateral.

Barrio de estrato 2 desarrollado por autoconstrucción aproximadamente en los primeros años de la década de los 70, con presencia aun de un número considerable de casas en adobe, edificación de dos pisos con losas armadas a partir de elementos prefabricados y cubierta pesada del mismo tipo (ver figura 5.1), estructuralmente la vivienda posee tres muros de carga que corren longitudinales a la vivienda, dos en los extremos laterales y uno por el centro del lote, estos muros no están confinados ni son en mampostería reforzada simplemente son de ladrillo cocido tipo temosa puesto en sogá (ver figura 5.2).

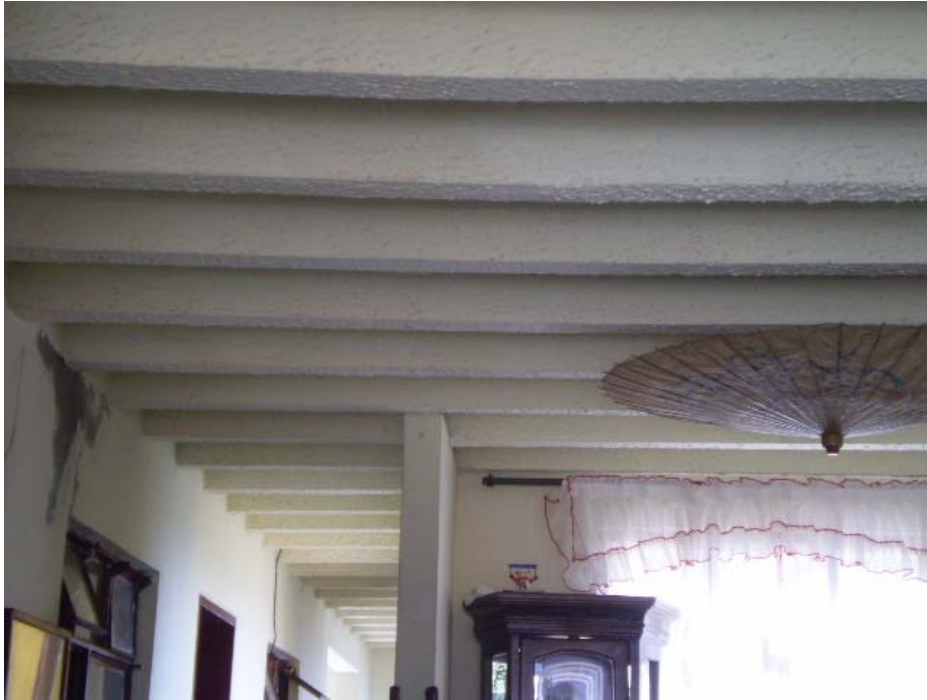
Figura 5-3 Viguetas prefabricadas tipo bovedilla.
Fuente Archivo personal.

Los elementos prefabricados que forman las losas son de tipo bovedilla (ver figura 5.3), los muros no estructurales se levantaron con ladrillo H-10, posee elementos de gran peso en su parte alta (una habitación) y un tanque de 500 litros (ver figura 5.4). También sufre el efecto del empuje lateral de tierra presente por la fuerte pendiente del terreno por lo cual también se puede presentar el efecto de columna corta entre edificaciones, hay exceso de claros y ventanales e irregularidad en planta, además presenta un voladizo de 1,15 metros apoyado sobre tres vigas de 25 * 25 cm. (ver figura 5.5) las cuales no están ancladas a la estructura de la vivienda, sino que simplemente son vigas sobre los muros de carga y se mantiene estables por el peso de la mampostería del segundo piso (ver título 4.3).
