**Análisis de los factores que contribuyen a la amenaza por avenidas torrenciales en la zona en donde confluyen Las Quebradas Seca, La Joya, La Rosita y Chimitá, que afectan al asentamiento humano Rincón de la Paz en el municipio de Bucaramanga.**

**Trabajo de Grado en Modalidad de Práctica Empresarial para Optar el Título de Geóloga**

**Universidad Industrial de Santander**

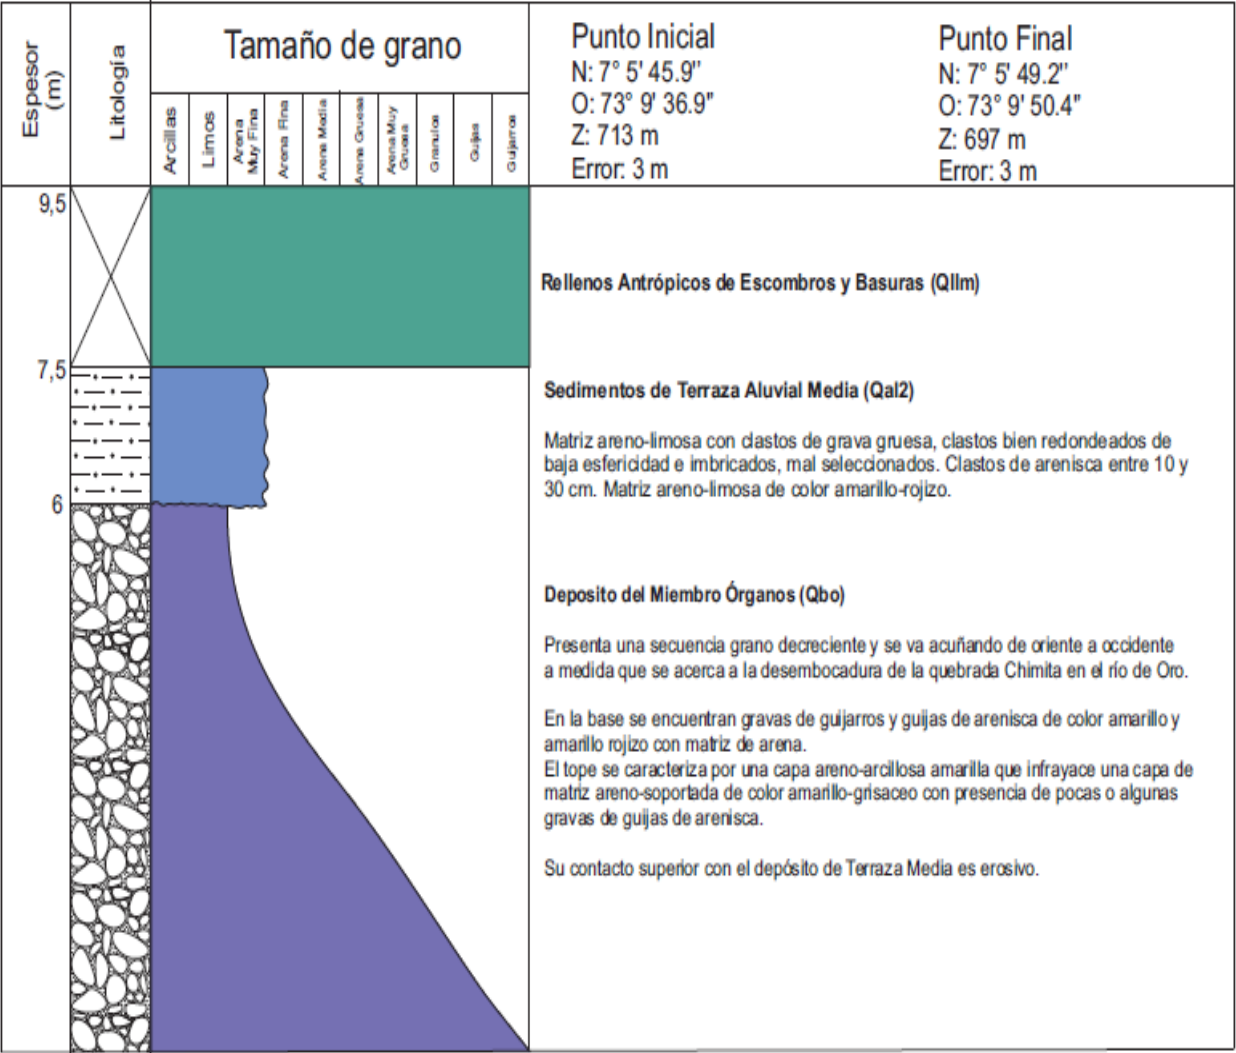
Figura 39. Columna estratigráfica de la quebrada Chimita. Modificado de: Corporación autónoma regional para la defensa de Bucaramanga.

**Análisis.** De este parámetro intrínseco se puede deducir que el suelo del miembro Órganos (Sft3), los suelos de terraza aluviales (Sat1) y los suelos aluviales (Sal) del mismo cauce activo son los que se encuentran más relacionados con el fenómeno, en primera instancia por la corta distancia que tienen a los afluentes principales y en segunda instancia debido a su composición y grado de compactación, estas unidades son completamente erosionables, poseen fragmentos heterométricos y tienen poca compactación, por tanto, se relacionan con los escenarios en donde se producen avenidas torrencial, debido a esto geología es considerado un factor que podría actuar como detonante pues esas litologías hacen más probable la ocurrencia del fenómeno.

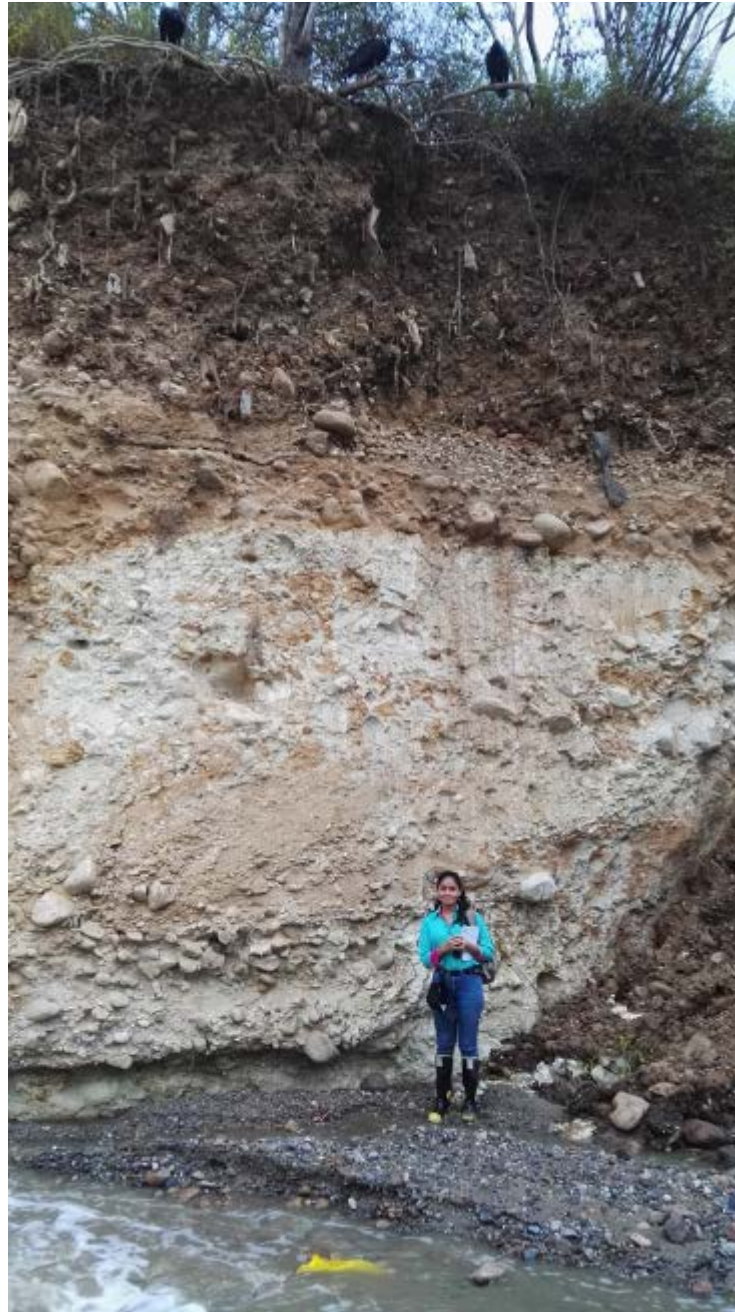
*Figura 40.* Punto Columna estratigráfica de la quebrada Chimita. Modificado de: Corporación autónoma regional para la defensa de Bucaramanga

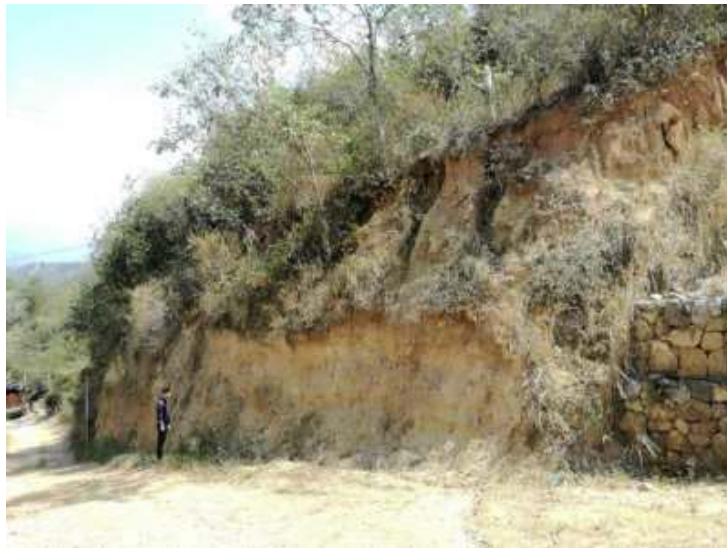
Figura 42. Laderas muy inclinadas en la zona aledaña al asentamiento humano Rincón de la Paz.

Esta es una de las geoformas más influyentes en la zona de estudio relacionada con las avenidas torrenciales debido a sus inclinaciones y a los procesos denudacionales que ocurren y pueden generar movimientos en masa.

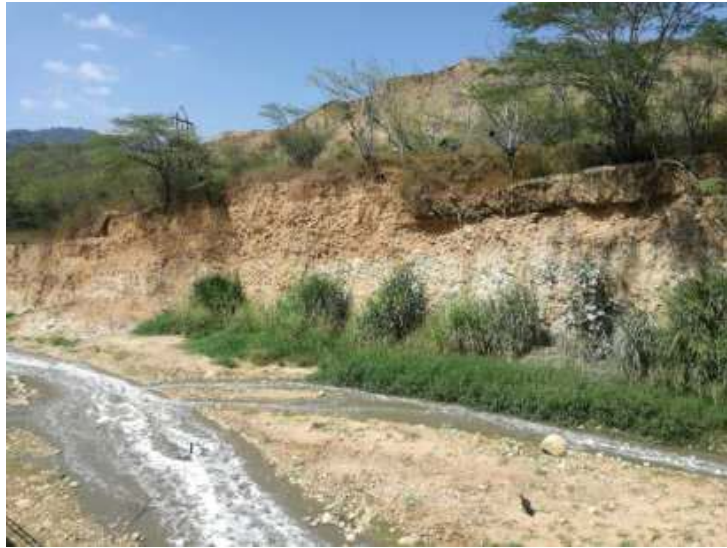
Figura 43. Cauce o lecho actual del río F1, Quebrada Chimita.

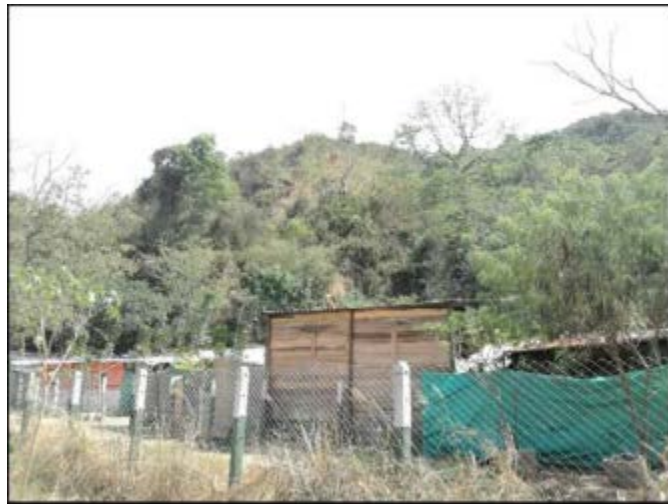
*Figura 45.* Bosque fragmentado por tierras desnudas y vegetación secundaria o en transición presente sobre el asentamiento Rincón de La Paz.
