**APLICACIÓN DEL MÉTODO DE LOS FACTORES DE VALUACION EN LOS  
FENÓMENOS DE REMOCIÓN EN MASA DEL BARRIO SAN FERMIN,  
MUNICIPIO DE OCAÑA, Y SELECCIÓN DE OBRAS DE MITIGACIÓN**

**UNIVERSIDAD INDUSTRIAL DE SANTANDER  
FACULTAD DE INGENIERIAS FISICO-MECANICAS  
ESCUELA DE INGENIERIA CIVIL  
MAESTRIA EN GEOTECNIA  
BUCARAMANGA**

**2014**

**Trabajo de Aplicación presentado como requisito para optar al título de  
Magíster en Geotecnia**

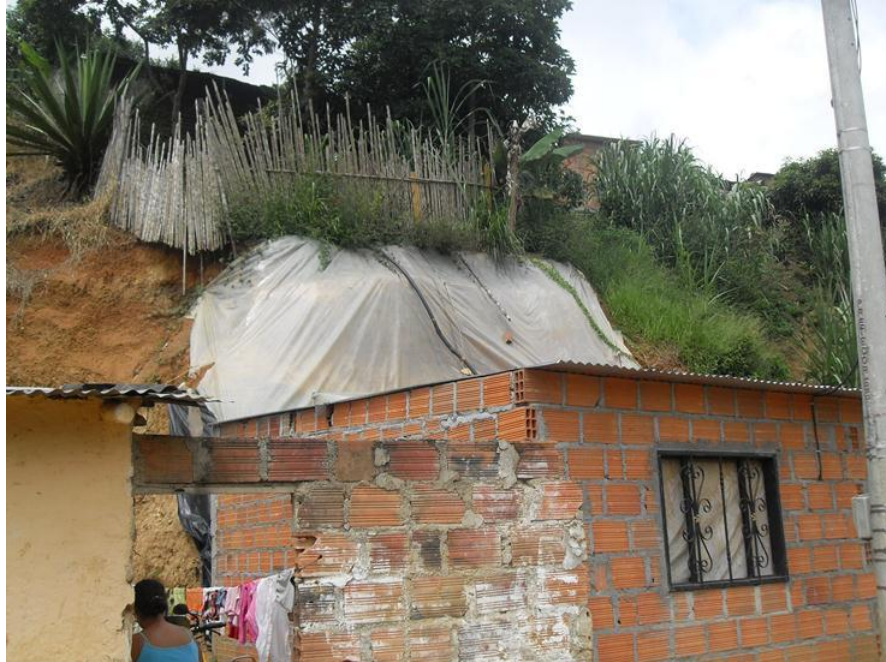
**Figura 7.** Sector Talud derecho zona de estudio, abril de 2010.

Se puede apreciar el crecimiento de esta parte del barrio en un periodo de 4 años, pasando de tener 6 viviendas en la zona de la terraza media (sector más crítico) a 13 viviendas (con dos más en construcción en el pie del talud). Los cortes realizados a la ladera para las nuevas viviendas y mejoramiento de las existentes, han potenciado la ocurrencia de deslizamientos sucesivos en las temporadas lluviosas, conllevando a que la corona del talud en la terraza media (sector crítico) desde el año 2009 a la fecha, haya avanzado 4.2 m en el sector izquierdo, 5.4 m en el sector derecho y 9.6 m en el sector central. Es así como en el año 2013 el paramento de la vivienda de la parte superior del sector izquierdo del talud está a 4.8 m de la corona de este (estaba a 7 m en el año 2009). En la Figura 7, Figura 8, Figura 9 y Figura 10 se muestra el cambio descrito anteriormente.

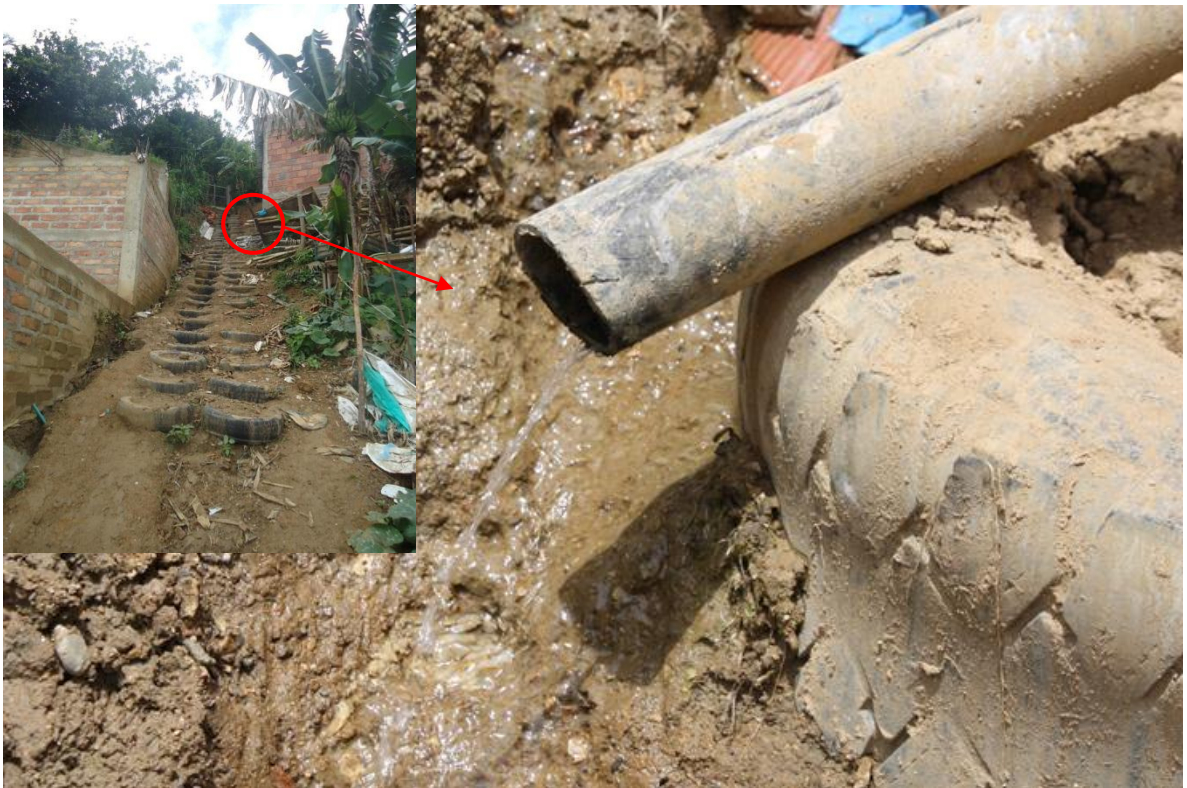
**Figura 12.** Agua proveniente de la tubería de aducción. Parte alta de la ladera.

En la actualidad el sector de la terraza media (donde se encuentran los taludes más críticos) se ve afectado adicionalmente por la constante filtración de aguas provenientes de una tubería de concreto de 16", que constituye la línea de aducción de una de las plantas que abastecen de agua potable la ciudad de Ocaña (Planta El Llanito). Esta tubería en el trayecto que cruza la parte alta de la ladera del barrio San Fermín tiene alrededor de 110 m, se encuentra a menos de 50 cm de la superficie del terreno, es una tubería muy deteriorada y por la acción de las raíces de los árboles que se insertan dentro de ella, tiene sectores presurizados (se han encontrado raíces de hasta 30 cm de diámetro y 6 m de longitud dentro de la tubería). En la Figura 11 se observa un tramo de la tubería en la parte alta del sector de estudio y el agua que se filtra fuera de ella.

La situación anterior hace que en cerca de la parte derecha de la corona de los taludes en el sector crítico y la base de estos, aflore un caudal de agua considerable. En la Figura 12 se aprecia el agua proveniente de la tubería de aducción en la parte alta de los taludes y en la Figura 13 y Figura 14 la presencia de esta agua en las viviendas de base del talud.

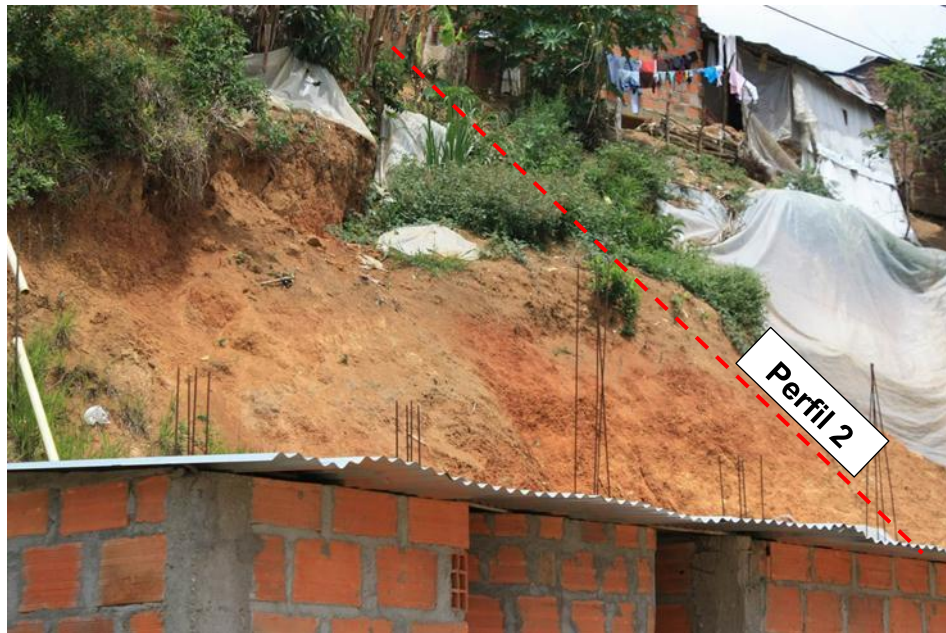
**Figura 32.** Sector central del talud crítico (corresponde al perfil 2)

Se evidencian deslizamientos traslacionales (Figura 34), laminares y en cuña, con desprendimientos locales de bloques de rocas ígneas (Figura 35), lo anterior se ha presentado particularmente en la sección central (perfil 2). En la sección izquierda (perfil 1), de acuerdo a lo visto en campo y a las relaciones entre algunas dimensiones del movimiento, se puede inferir que el movimiento han sido de tipo rotacional (inducido por el contacto entre el suelo residual suelto y el suelo medio duro y por la presencia de una zona de debilidad correspondiente a una estructura heredada y que corresponde a discontinuidades de la roca madre con buzamiento hacia el talud). En la Figura 36 se detalla este deslizamiento. Se puede apreciar que la relación  $D_r/L_r$  es de 0.18, se encuentra en el rango entre 0.15 y 0.33, lo cual permite clasificarlo como un deslizamiento rotacional [14], aunque en el terreno se aprecia que la falla ha sido por deslizamiento traslacional.

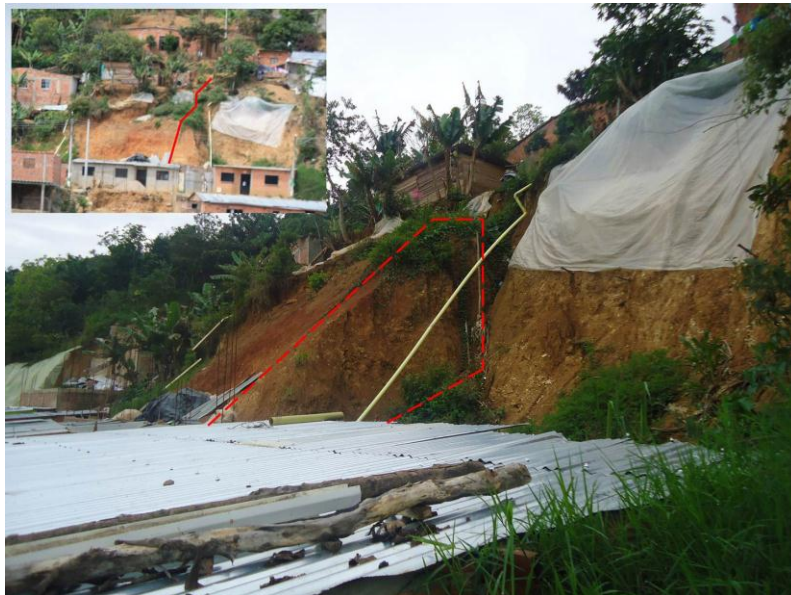
**Figura 34.** Deslizamiento típico en la zona estudiada (movimiento de cuña completa).

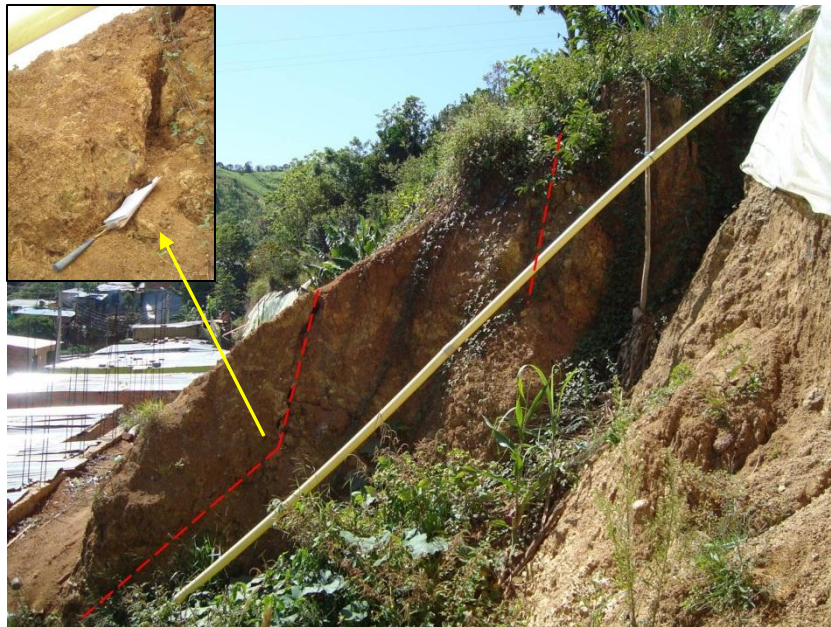
**Figura 35.** Deslizamiento típico en la zona estudiada, con desprendimientos locales de bloques.

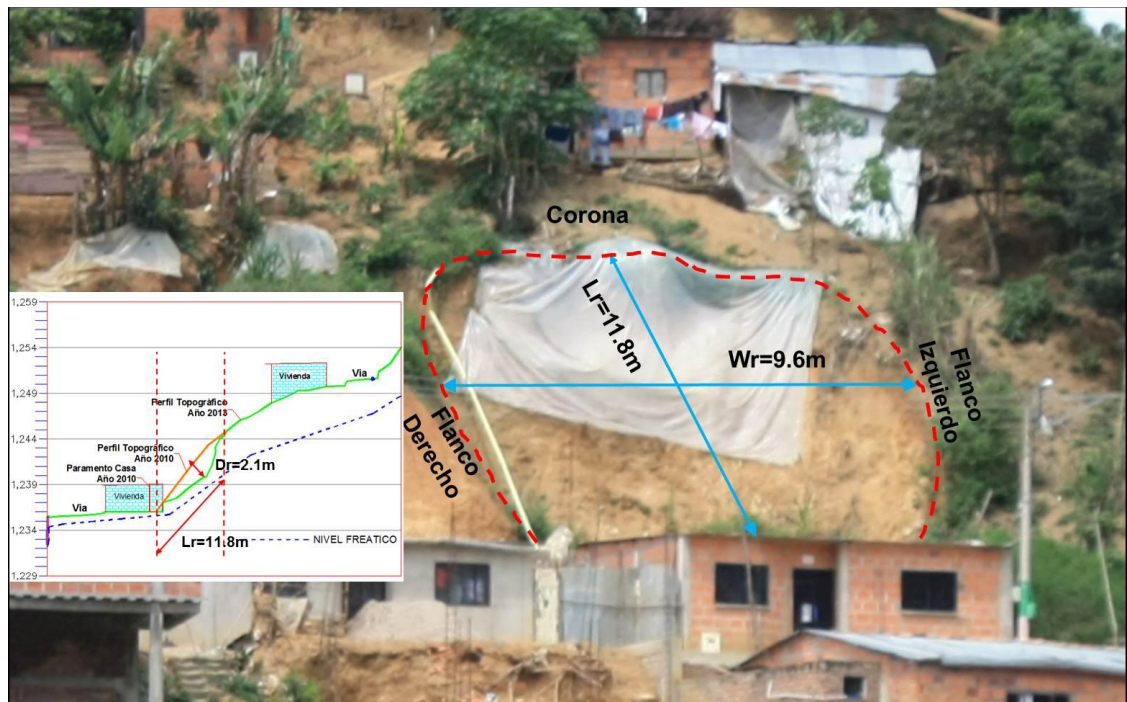
**Figura 36.** Características deslizamiento en perfil 1 (zona izquierda-sector crítico)

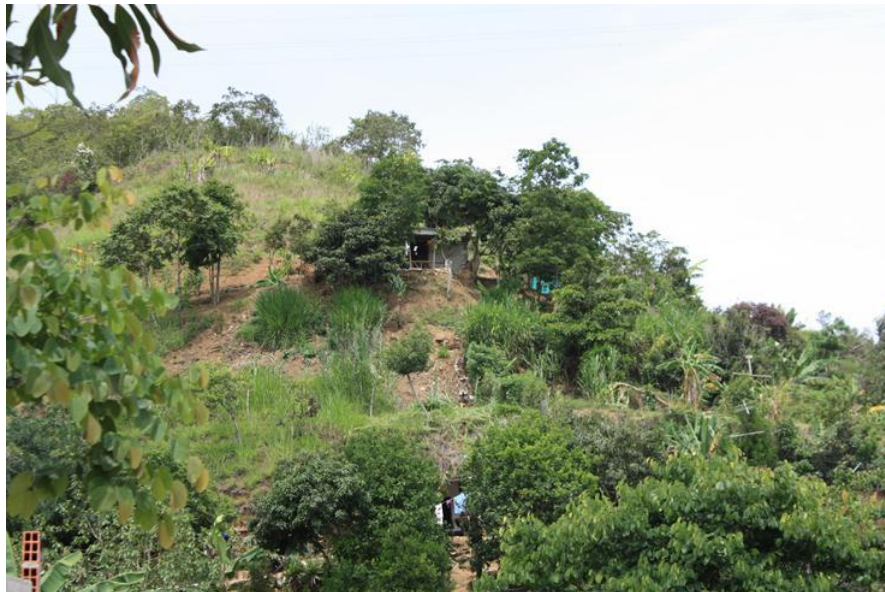
La erosión hídrica laminar, simbolizada como EHL, fue evidente en varios sectores del barrio San Fermín (Figura 37).

**Figura 37.** Erosión laminar (EHL) en sectores de la ladera sur de San Fermín.

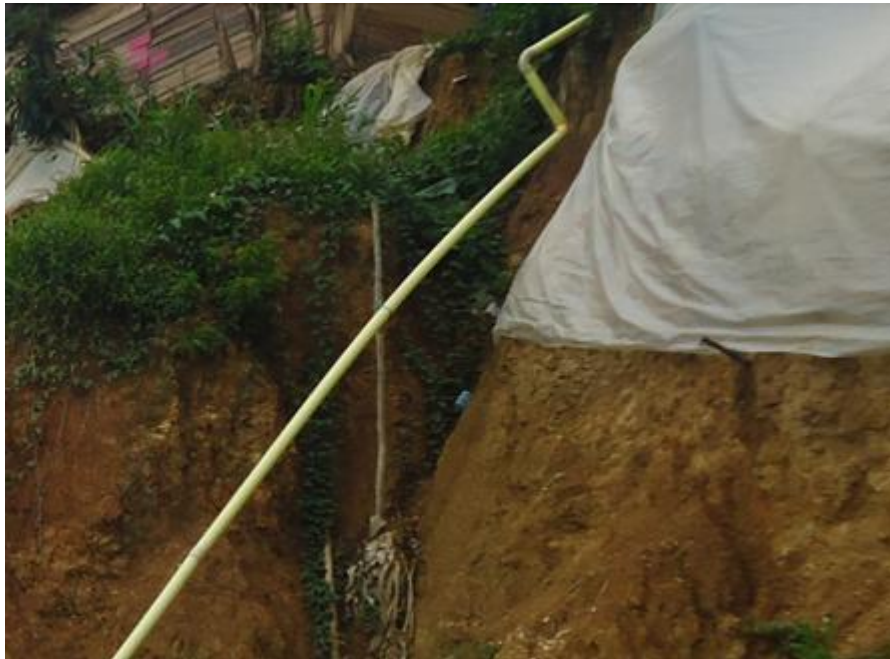
frecuente que la subtipología en surcos (EHCs), en la Figura 38 se muestra un sector donde se han presentado deslizamientos y en el cual se concentra la acción de las aguas de escorrentía (zona tubería) de la parte superior de la zona de estudio, ello ha originado la formación de una cárcava que ha influido también en las condiciones de inestabilidad de este talud. En la Figura 39 se ve uno de los sectores con presencia de erosión en surcos.

**Figura 38.** Sector con erosión hídrica concentrada en cárcavas (EHCc).

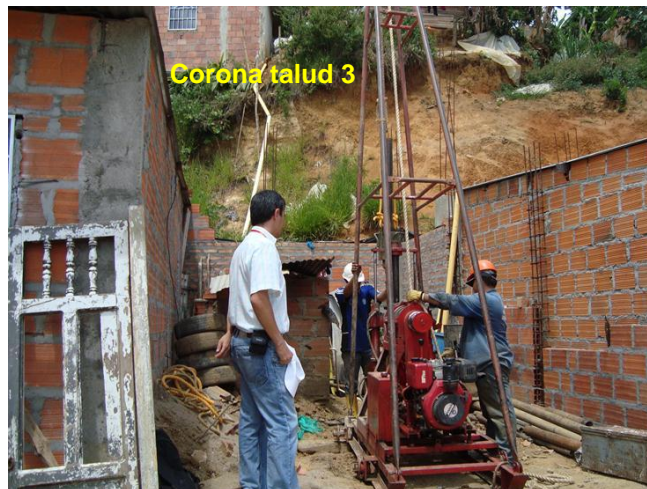
**Figura 41.** Realización Sondeo No.1

Este sondeo se realizó en la parte baja del sector de estudio (pata talud perfil 3), se utilizó equipo por percusión (SPT) entre 0.0 m y 2 m y rotación entre 2 m y 4 m. En la Figura 41 y Figura 42 se aprecia la realización del sondeo y algunas muestras obtenidas. Ver Anexo C para mayor detalle de este sondeo.

En este sondeo se encontraron materiales arcillo arenosos de color rojizo entre 0.0 m y 1.0 m de prof., areno limo-arcillosos de color pardo-amarillento con presencia de minerales visibles de colores oscuros (oxidados) y blanco entre 2.0 m y 4.0 m. Se tiene presencia de nivel freático a 0.8 m de prof. Se aprecian discontinuidades con separaciones entre 8 y 12 cm, la cara de estas presenta color oxidado.

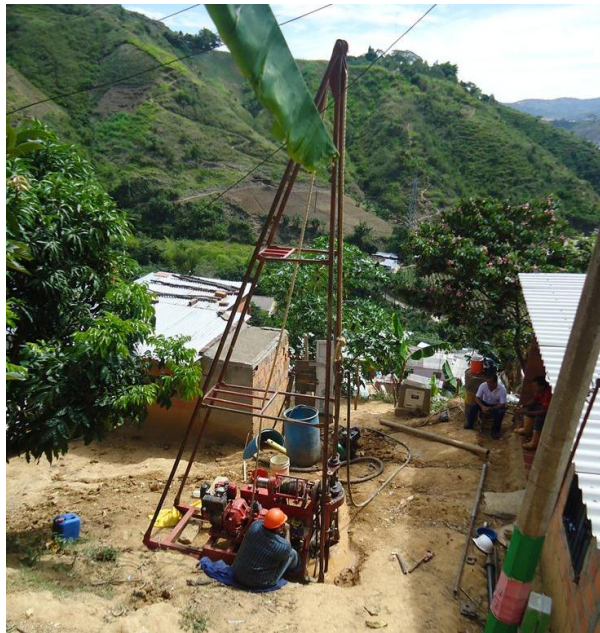
**Figura 43.** Realización sondeo No.2.

Este sondeo se realizó en la parte alta del sector de estudio (entre perfil 1 y 2), se utilizó equipo por percusión (SPT) entre 0 m y 3 m y rotación entre 3 m y 11.65 m. En la Figura 43 y Figura 44 se aprecia la realización del sondeo y algunas muestras obtenidas. Ver Anexo C para mayor detalle de este sondeo. Se encontraron materiales arcillo arenosos de color rojizo entre 0 y 1m, limos arenosos pardo-amarillentos entre 1 y 2m (visibles minerales de color blanco), arenas arcillosas de color pardo-amarillento (visibles minerales de color blanco). Entre 3 y 5 m se tienen materiales arcillo arenosos de color pardo-amarillento con presencia de discontinuidades cada 4 a 6 cm, se encuentran fragmentos con

meteorización esferoidal y superficie de color oscuro (oxidado). Entre 5 y 11.65 m se encuentra roca altamente fracturada con discontinuidades entre 6 y 12 cm, los fragmentos se encuentran en una matriz areno arcillosa (visibles minerales de color blanco y de color oscuro (oxidado)). Se tiene nivel freático a 3.8 m de prof.

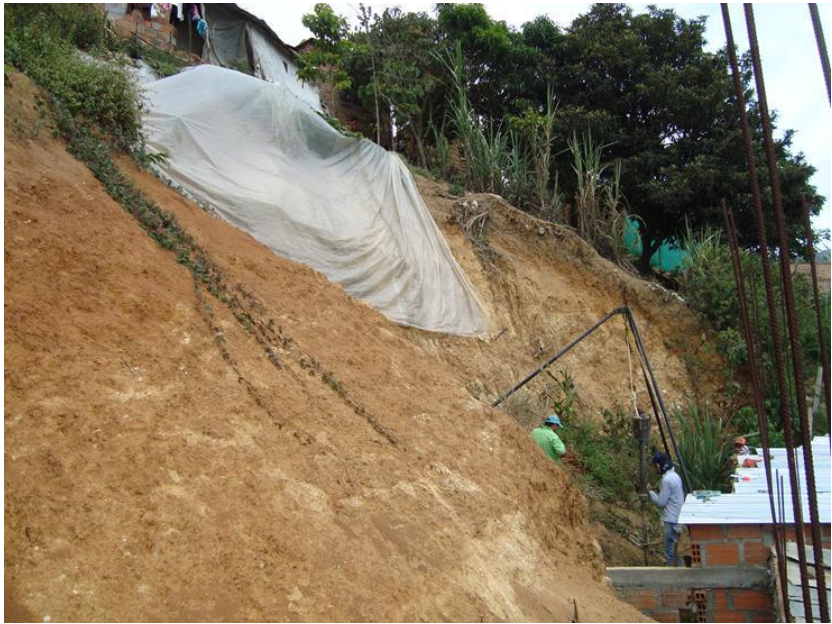
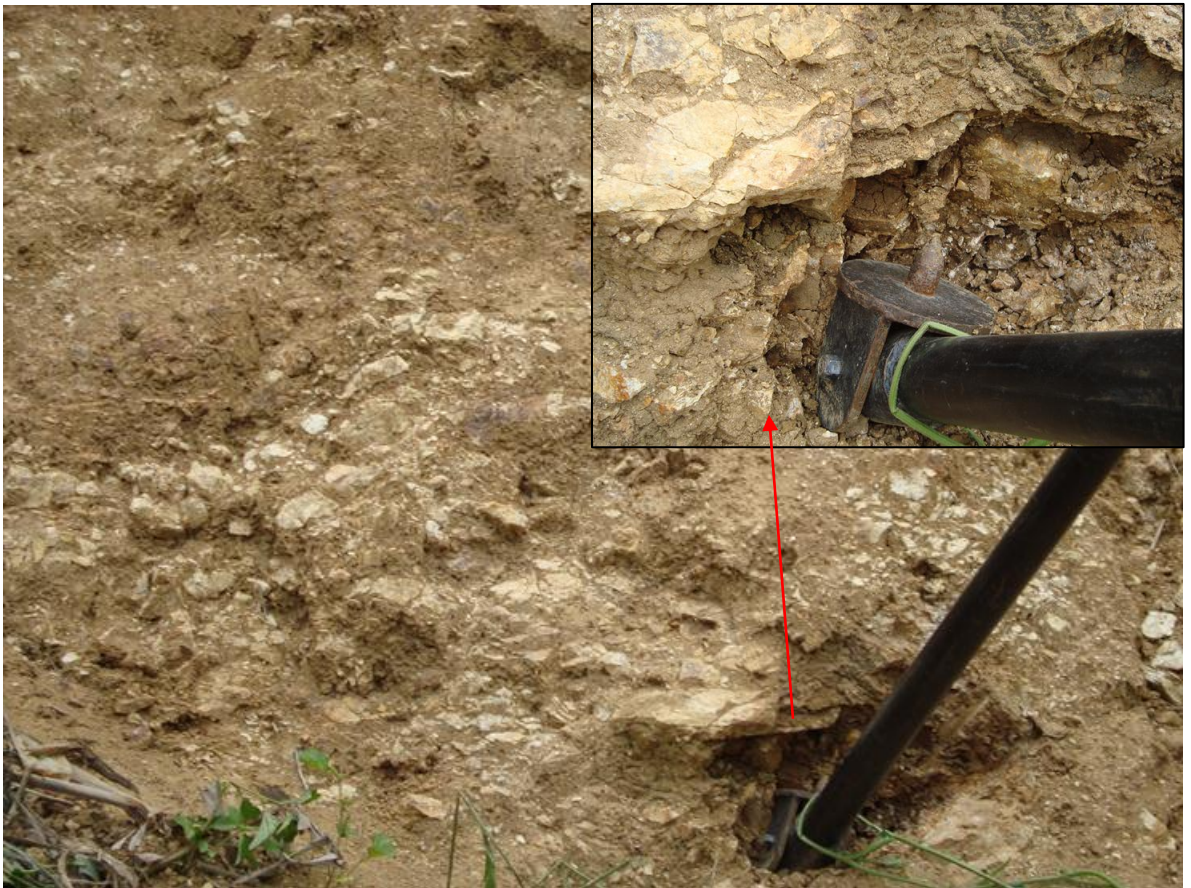
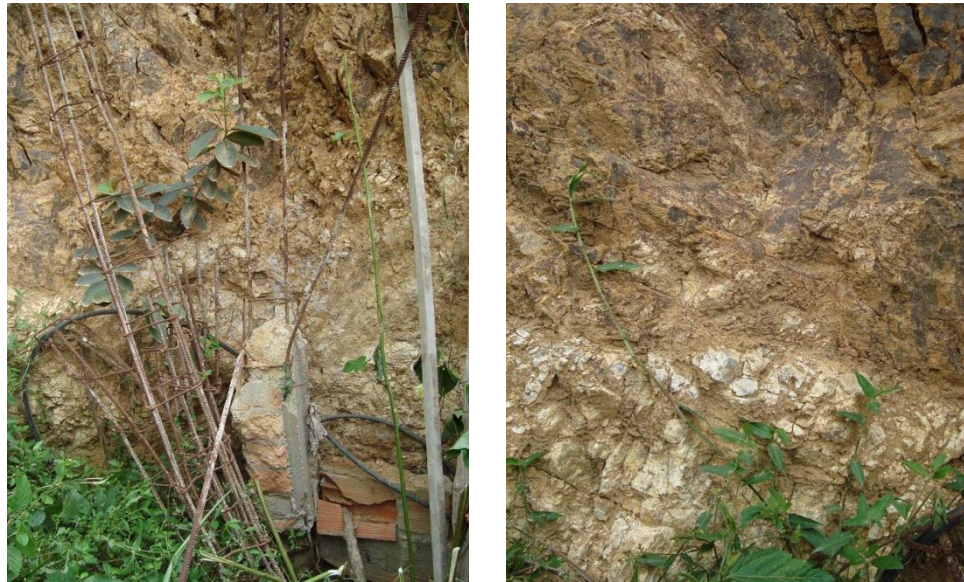
**Figura 49.** Realización sondeo No.5 y condiciones macizo rocoso.

Este sondeo se realizó en la parte baja del sector de estudio (pata talud perfil 1), se realizó con equipo por percusión (SPT). En la Figura 49 y

**Figura 50** se aprecia la realización del sondeo y algunas muestras obtenidas. Entre 0.0 m y 1.5 m se tienen materiales arcillo arenosos de anteriores deslizamientos y presencia de escombros de las edificaciones colapsadas por estos deslizamientos. Entre 1.5 m y 2.2 se tienen arenas arcillosas de color pardo-amarillento con minerales visibles de colores oscuro (oxidado) y blanco. Entre 2.2 y 2.5 m se encuentran materiales muy alterados arcillo arenosos en condición saturada. Entre 2.5 y 2.65 m se tienen materiales arena limosos de color pardo-amarillo y minerales visibles (color oxidado y blanco). Se tiene presencia de nivel freático a 1.5 m de profundidad.

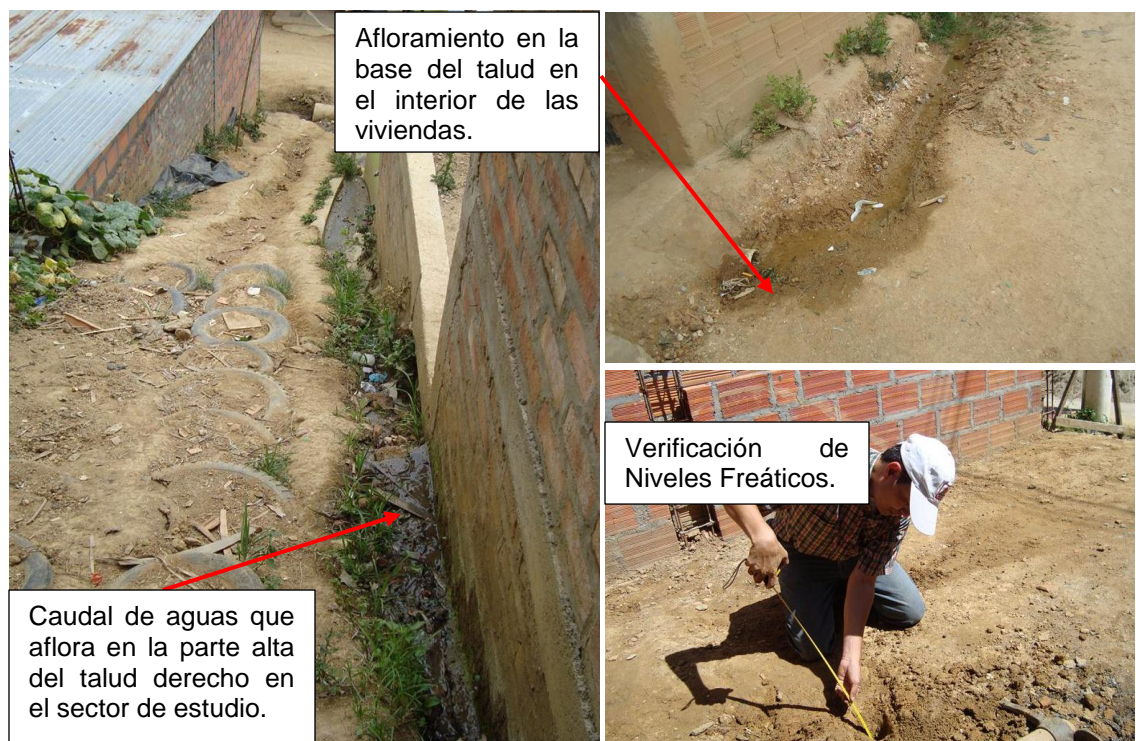
**Figura 56.** Afloramiento de agua atribuido a filtraciones de la tubería de aducción.

Una vez realizados los diferentes sondeos en la parte baja y alta de la zona de estudio y teniendo en cuenta que el nivel freático se encontró relativamente a poca profundidad, se dispuso realizar manualmente un seguimiento a su profundidad. Lo anterior particularmente con el objetivo de poder relacionar la filtración de aguas de la tubería de aducción en concreto de 16" de la planta El Llanito, con el afloramiento de caudales considerables de agua en la parte alta y baja de la zona de estudio; ay que no se consideró atribuible exclusivamente a la presencia de un nivel freático estable en la ladera sino más bien a un nivel freático inducido por las filtraciones de la tubería de aducción. En la Figura 56, Figura 57 y Figura 58 se aprecia lo descrito anteriormente.

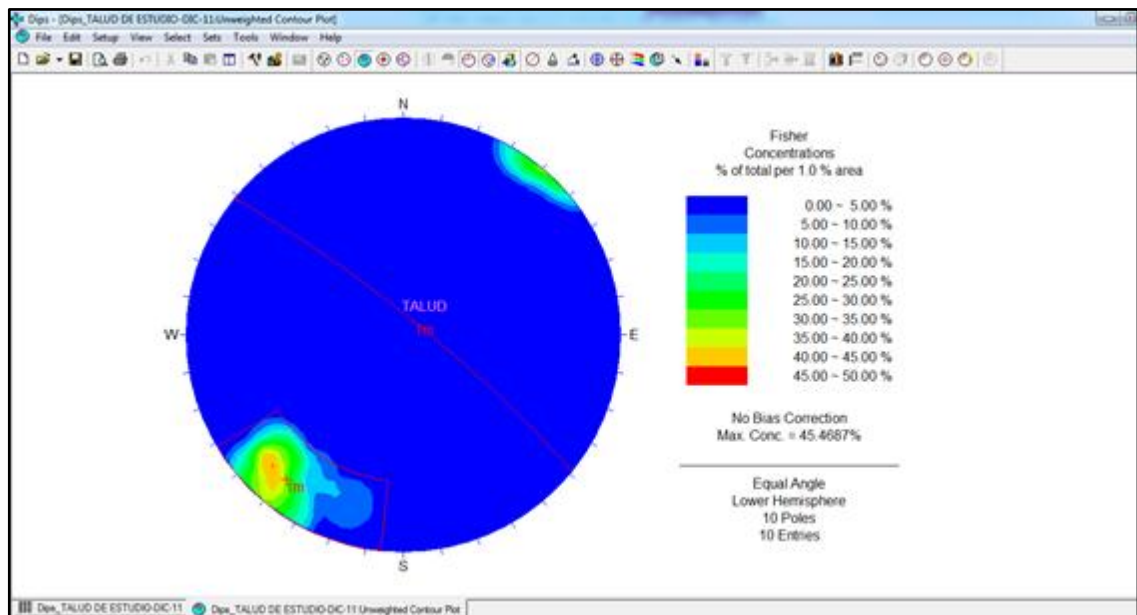
**Figura 62.** Plano de contorno de polos para talud sector crítico.

En la Figura 62 se muestra el plano de contorno de polos, lo cual permite establecer para el talud (perfil 1) un **rumbo de N51°W y un buzamiento medio de 81°NE**.

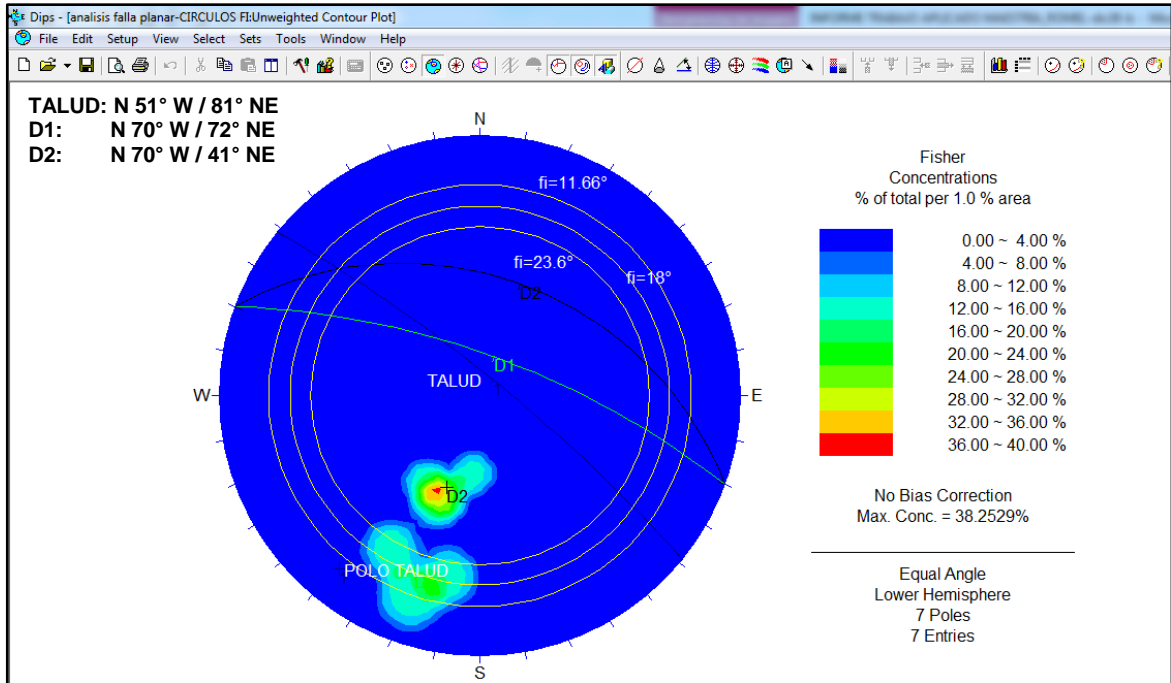
**Figura 65.** Análisis cinemático para el Talud izquierdo (Perfil 1).

Del análisis con el software Dips se establece que los datos estructurales de las discontinuidades presentes en el sector crítico de estudio corresponden básicamente a dos familias de diaclasas, que tienen un rumbo del orden de  $-19^\circ$  respecto al del talud, cumpliéndose de esta manera uno de los requisitos para que se pueda presentar falla planar, y se tiene que la inclinación del talud ( $81^\circ$ ) es mayor a la inclinación de las dos diaclasas ( $D1=72^\circ$  y  $D2=41^\circ$ ). En la Figura 60 se muestra esta información.

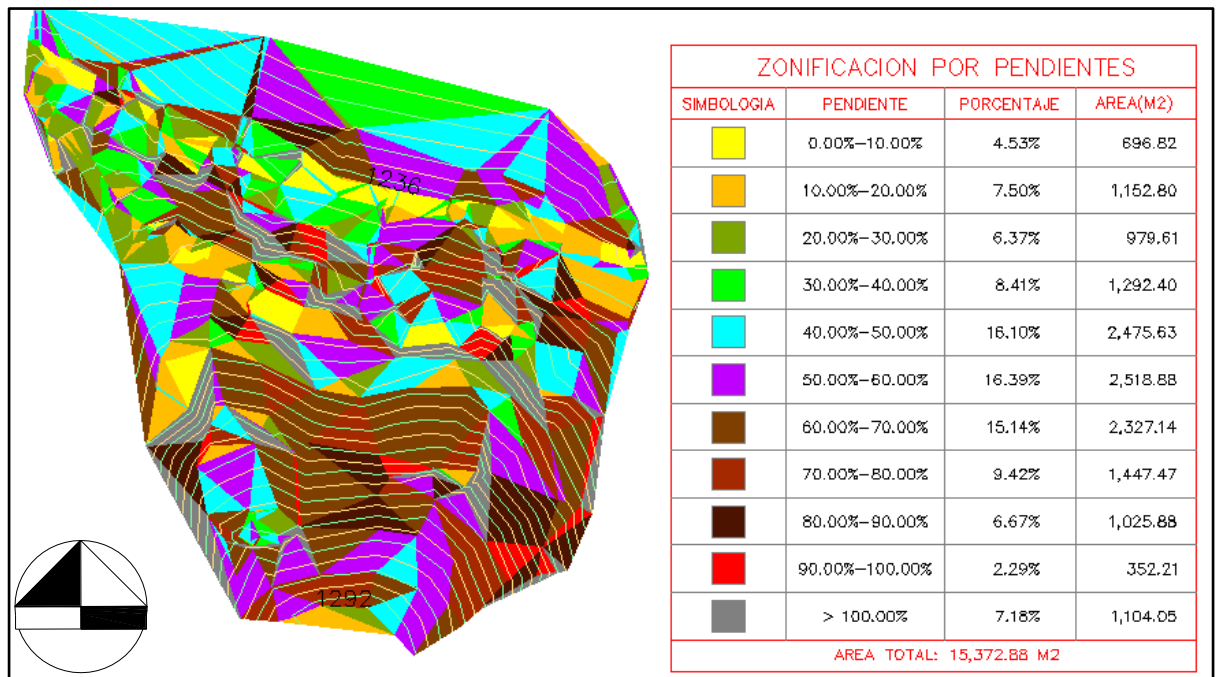
**Figura 80.** Distribución de pendientes en el sector de estudio de la ladera.

Características intrínsecas de la ladera		Factor de valuación	Valor medio	Intervalo de influencia
Morfología y topografía	Altura ladera sector de estudio H= 56 m (Figura 24)	$f_{m\bar{t}} = \text{sen}\beta$	<b>0.64</b>	<b>Medio</b>
	Inclinación máx. $\beta = 40^\circ$ (Figura 80) <b><u>Montañoso.</u></b> (Anexo A: Tabla 2)	$f_{m\bar{t}} = \text{sen}(40^\circ) = 0.643$

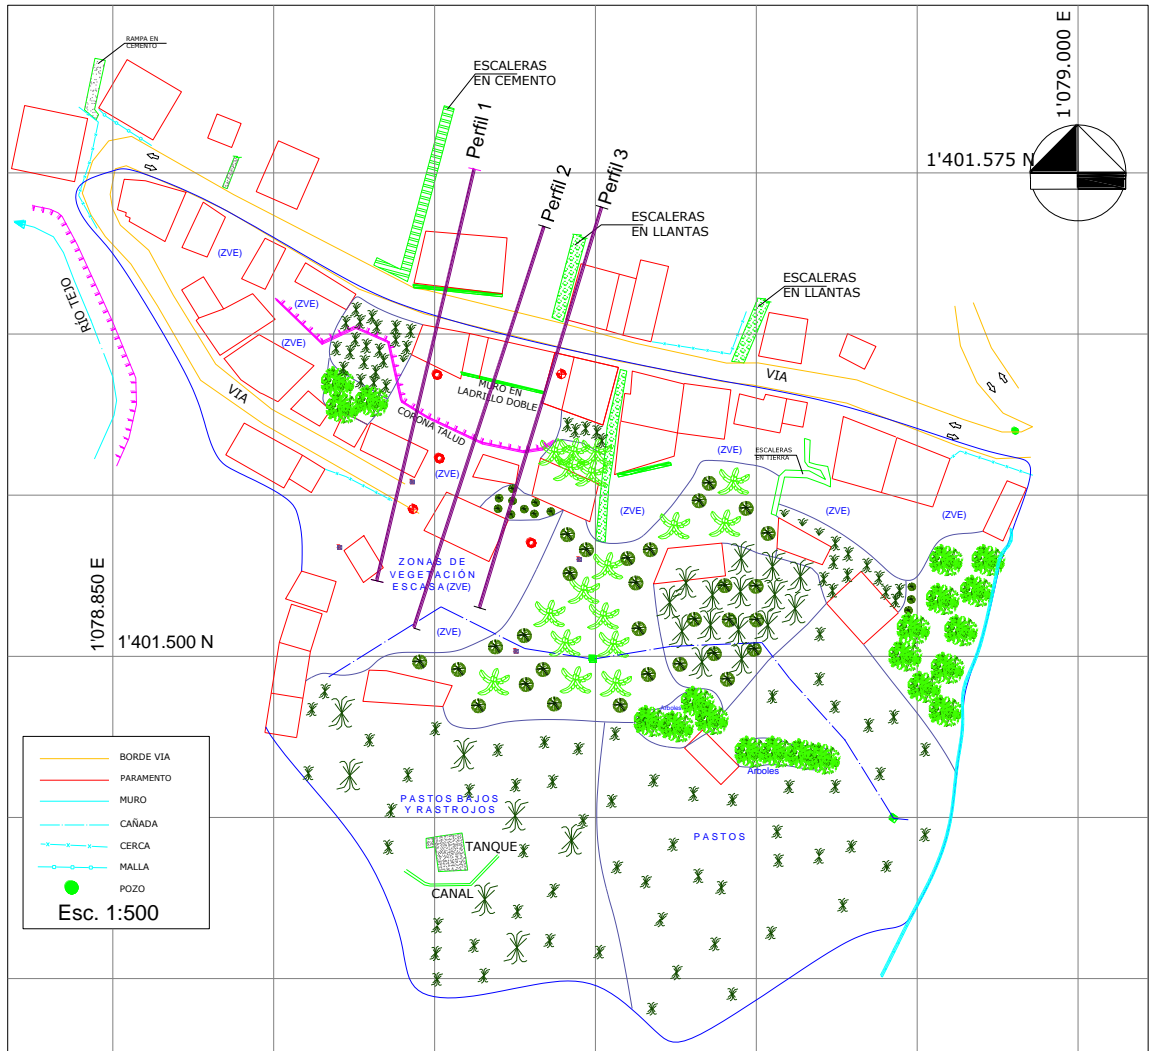
**Figura 83.** Tipos de cobertura vegetal en la zona de estudio.

Para evaluar este factor se realizó un levantamiento de las áreas con vegetación en la zona de estudio, ver Figura 83 y Tabla 25. En la Tabla 26 se detalla el cálculo de este factor.

Características intrínsecas de la ladera		Factor de valuación	Valor medio	Intervalo de influencia
Vegetación	Tipo: <b>Hierba, maleza arbórea, pastos</b>	$f_V = 0.66$ (Anexo A: Tabla 5)	<b>0.72</b>	<b>Medio</b>
	Densidad de Follaje: <b>poco</b>	$f_V = 0.7$ (Anexo A: Tabla 5)		
	Área cubierta: <b>56%</b> (Figura 83 y Tabla 25).	$f_V = 0.5$ (Anexo A: Tabla 5)		
	Profundidad de raíz: <b>Somera</b> . El 83% de la vegetación presente corresponde a pastos, malezas, rastrojos. (Figura 83 y Tabla 25).	$f_V = 1.0$ (Anexo A: Tabla 5)

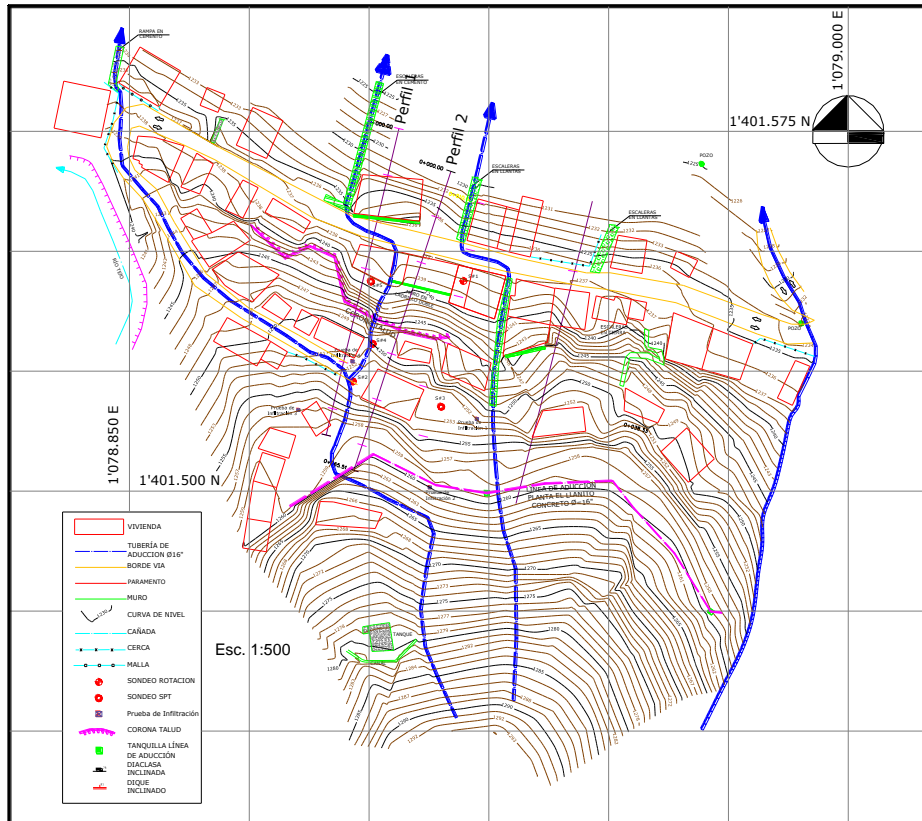
**Figura 84.** Concentración de drenajes en la zona de estudio.

Como se describió en el numeral 4.4.3.2 en el sector de estudio se presentan procesos de erosión hídrica de tipo laminar, concentrada en surcos y en cárcavas. En época de invierno se observó la formación de varios drenajes por la concentración de las aguas de escorrentía, de estos uno está afectando directamente el sector de los taludes 1 y 2 (ver Figura 84). En la Tabla 31 se muestra el cálculo de estos factores.

Condiciones regionales del sitio		Factor de valuación	Valor medio	Intervalo de influencia
Erosión y socavación	<b>Características de la cuenca:</b> Se evalúa para el sector de la ladera en estudio. <i>Largo = 101.40 m</i> <i>Ancho = 129.11 m</i> (Figura 84)	$L/A = 101.40 / 129.11$ $L/A = 0.79$ $f_{es} = 0.06$ (Anexo A: Figura 4)	<b>No se considerará su efecto.</b>	
	<b>Densidad de drenaje:</b> Longitud de drenajes = 0.53 km (Figura 84) Área total zona de drenaje = 0.011 km <sup>2</sup> (Figura 84)	$Densidad\ de\ drenaje = Dd$ $Dd = 0.53 / 0.011 = 49.18$ $km / km^2$ $f_{es} = 0.5$ (Anexo A: Figura 4)		
	<b>Infiltración del terreno:</b> $I_f = 8.73$ mm/hora (Valor medio de las pruebas de infiltración – numeral 4.5.1.4 y anexo D).	$f_{es} = 0.7$ (Anexo A: Figura 4)

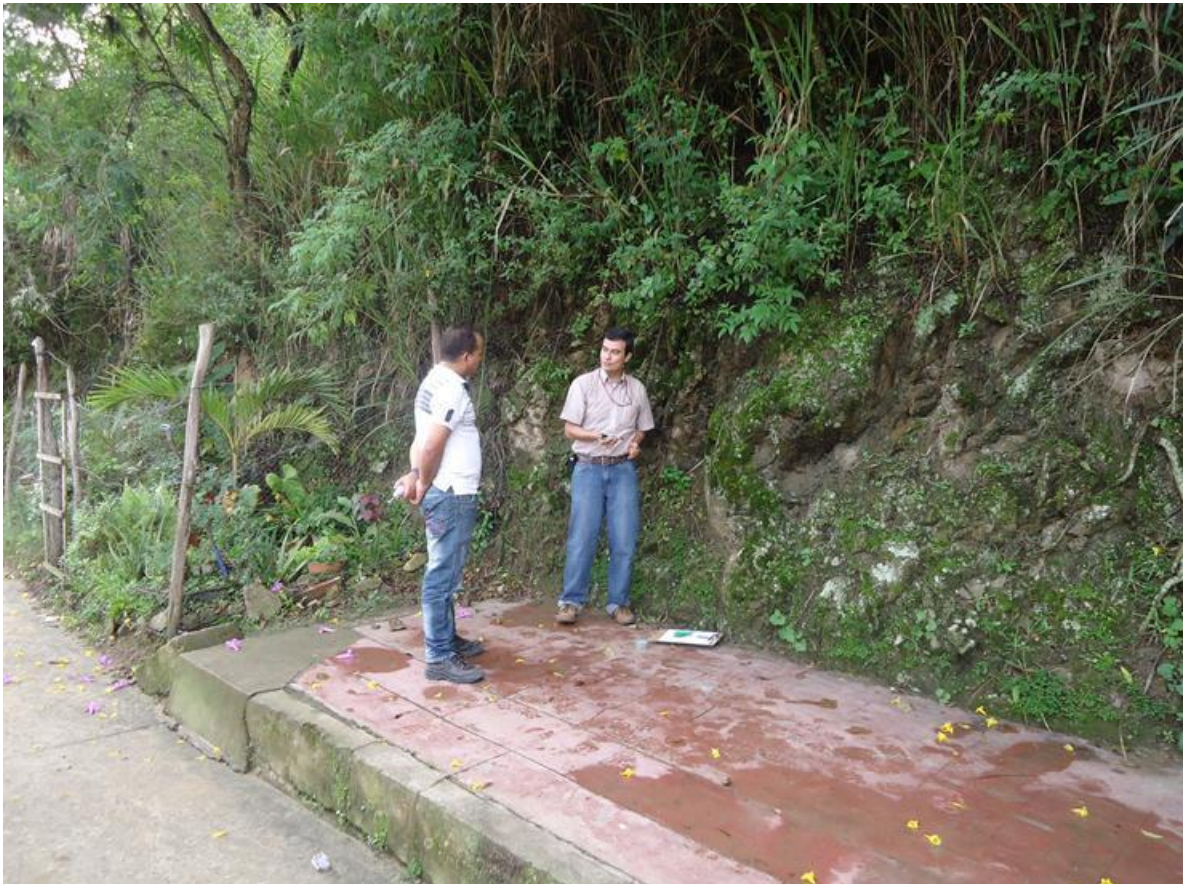
**Figura 13.** Sitio de toma de datos (talud lado izquierdo vía acceso San Fermín)

Con el objeto de poder determinar los parámetros del macizo rocoso, que pudieran utilizarse para el modelo geotécnico en el análisis de estabilidad de los taludes antes del deslizamiento, condición actual y con la implementación de obras de estabilización, se utilizó el software RocLab de Rocscience®. En las Figuras 14 y 15 se muestran los resultados obtenidos para el macizo rocoso tomando información de resistencia a la compresión uniaxial y condiciones del mismo encontradas con las muestras obtenidas del sondeo No.1 y en las Figuras 16 a 19 los resultados usando el valor correlacionado con los ensayos de dureza con martillo Schmidt (esclerómetro), carga puntual y condiciones del macizo en un sector al lado izquierdo de la vía de acceso al barrio San Fermín (ver Figura 13).

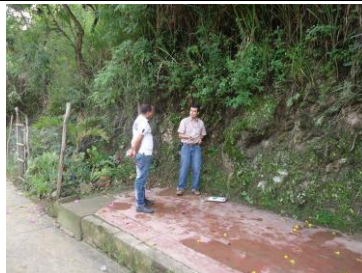
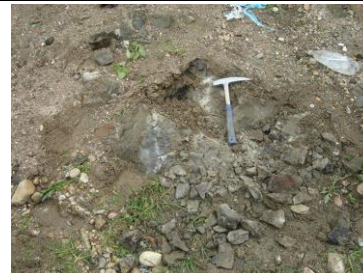
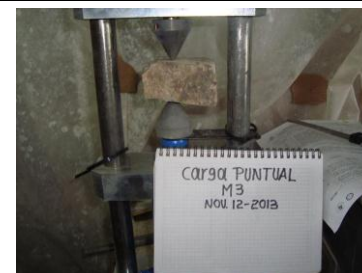
Características: Muestreo en bloques provenientes del talud costado izquierdo vía de acceso al barrio San fermín (bloques bastante fracturados)

Observación: Roca de Resistencia muy baja.  
 Dado que Is < 1 Mpa se debe verificar Resistencia por otro método.

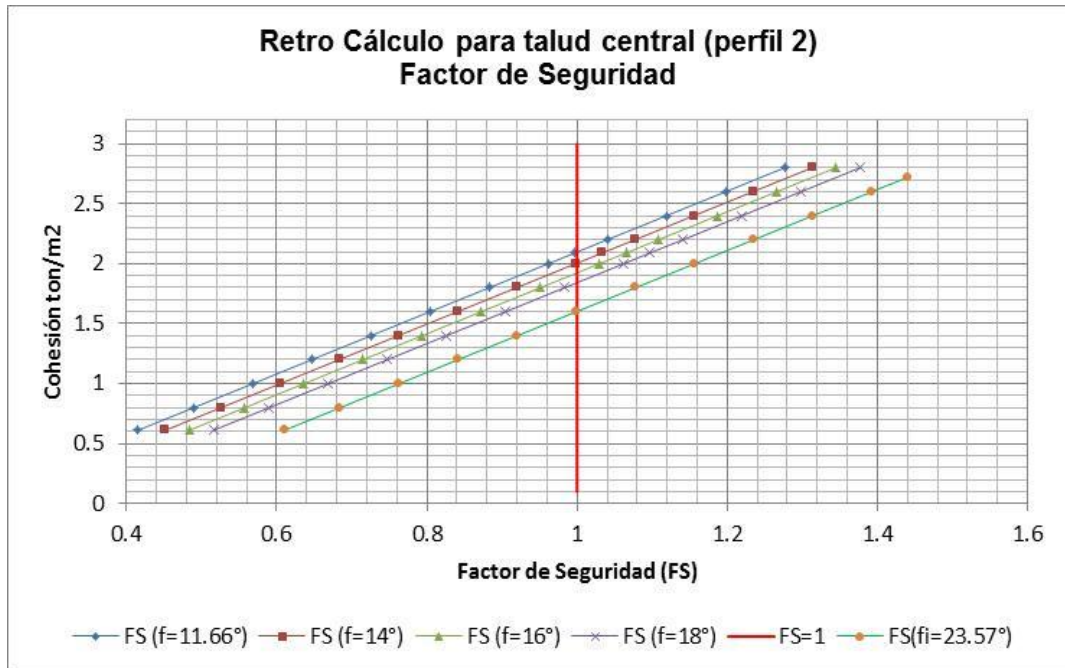
**Figura 20.** Resultados del retro cálculo para talud central (perfil 2) con RocPlane.

De acuerdo al análisis mediante “retro cálculo” se variaron los valores de cohesión y fricción buscando que el factor de seguridad sea 1.0. Para ello se graficaron los diferentes resultados que se aprecian en la Figura 20 y en la Tabla 16. En las Figuras 21 a 23 se aprecian los datos y resultados obtenidos con el software RocPlane para uno de los casos de la Tabla 16 ( $\phi=24^\circ$  y  $c=1.4 \text{ t/m}^2$ )

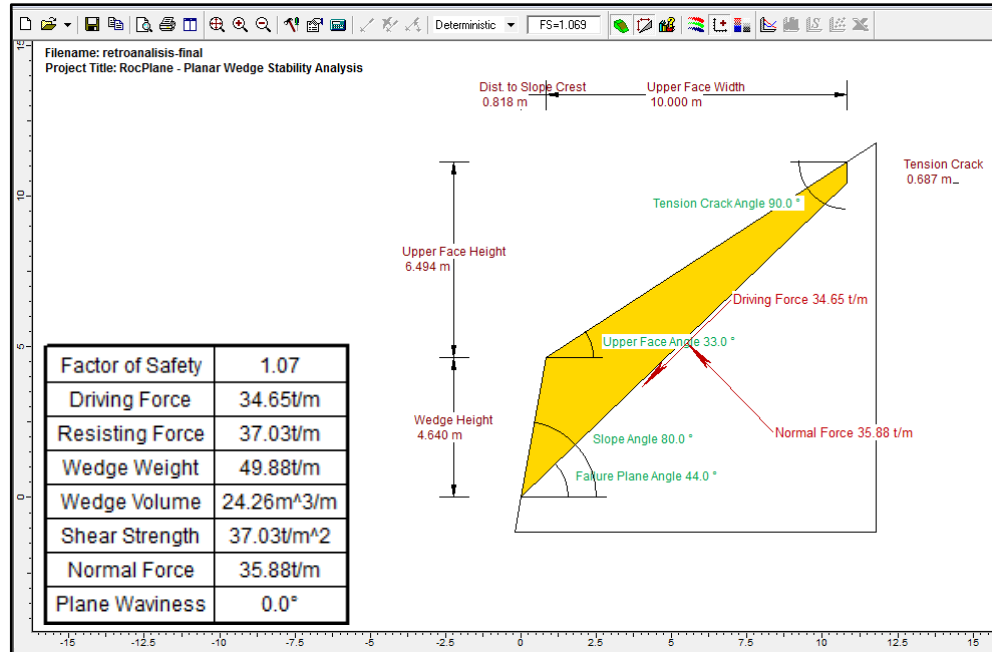
**Figura 23.** Análisis de estabilidad para falla planar talud central (perfil 2).

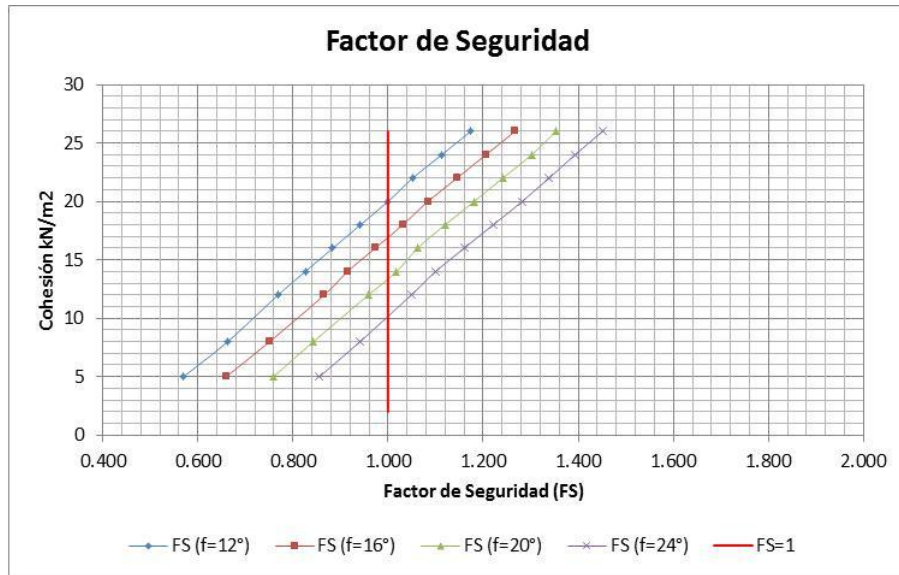
**Figura 24.** Resultados del retro cálculo para talud central (perfil 2) con Slope/W.

En la Tabla 17 están los resultados del retro cálculo utilizando el software Slope/W de GeoStudio®, para condiciones similares del talud central (perfil 2). En la Figura 24 se muestra el resultado gráfico y en la Figura 25 se aprecia el análisis para uno de los casos de la Tabla 17 ( $\phi=28^\circ$  y  $c=8 \text{ kPa}$ ).

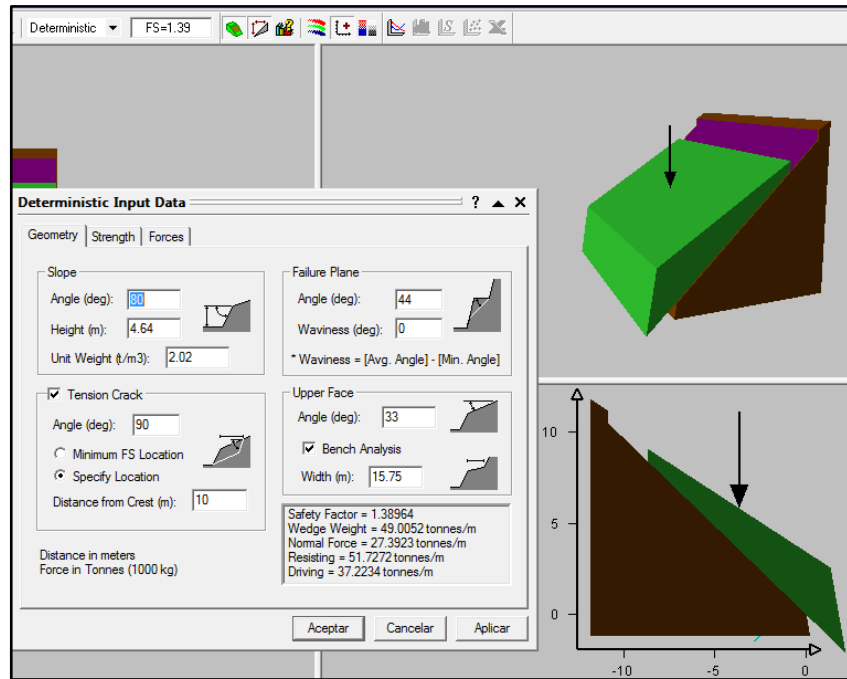
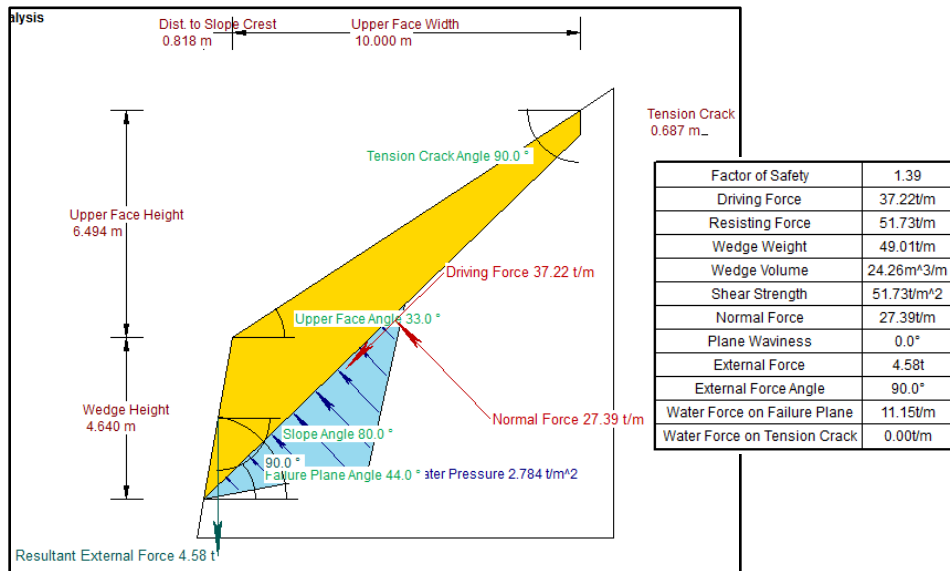
**Figura 26.** Talud central antes de deslizamiento 2013. Condición Estática. Parámetros de resistencia obtenidos de ensayos de laboratorio.

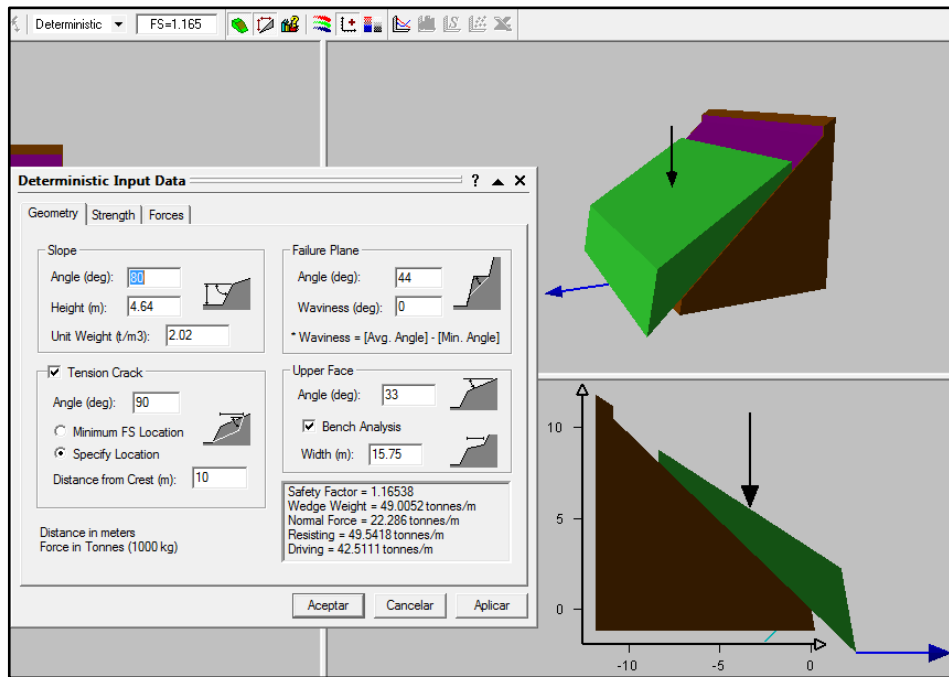
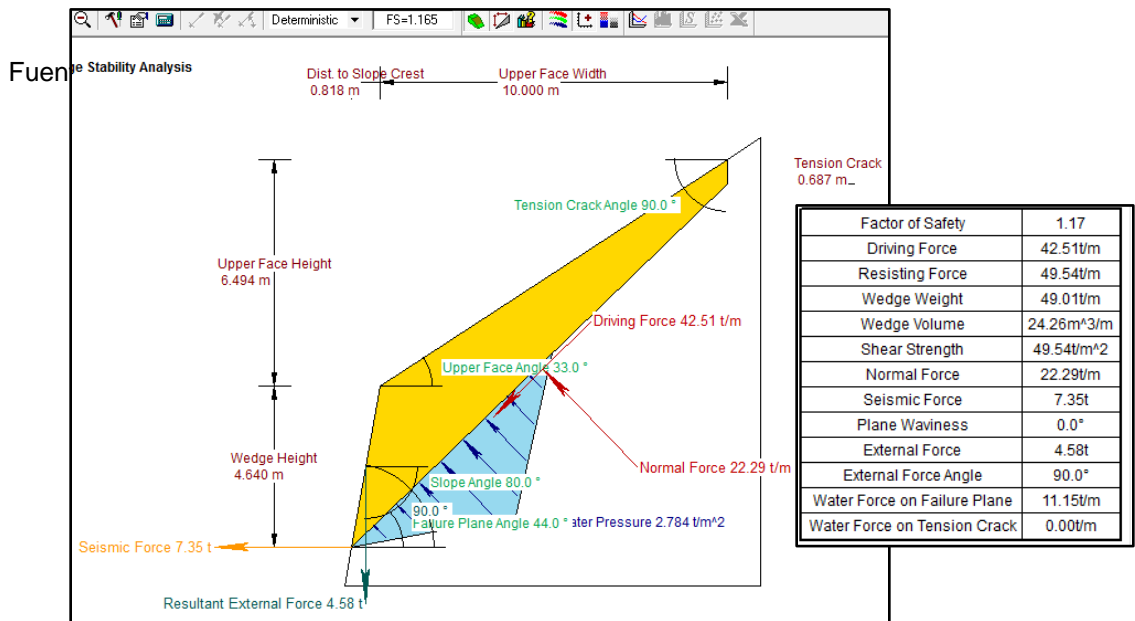
**Figura 27.** Talud central antes de deslizamiento 2013. Condición Dinámica. Parámetros de resistencia obtenidos de ensayos de laboratorio.
