**APLICACIÓN DEL MÉTODO DE LOS FACTORES DE VALUACION EN LOS  
FENÓMENOS DE REMOCIÓN EN MASA DEL BARRIO SAN FERMIN,  
MUNICIPIO DE OCAÑA, Y SELECCIÓN DE OBRAS DE MITIGACIÓN**

**UNIVERSIDAD INDUSTRIAL DE SANTANDER  
FACULTAD DE INGENIERIAS FISICO-MECANICAS  
ESCUELA DE INGENIERIA CIVIL  
MAESTRIA EN GEOTECNIA  
BUCARAMANGA**

**2014**

**Trabajo de Aplicación presentado como requisito para optar al título de  
Magíster en Geotecnia**

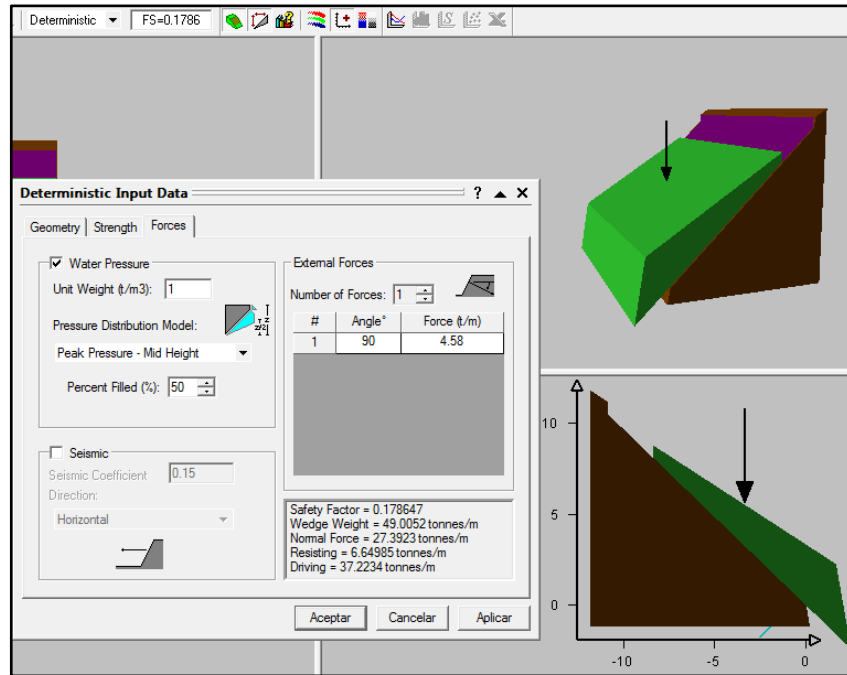
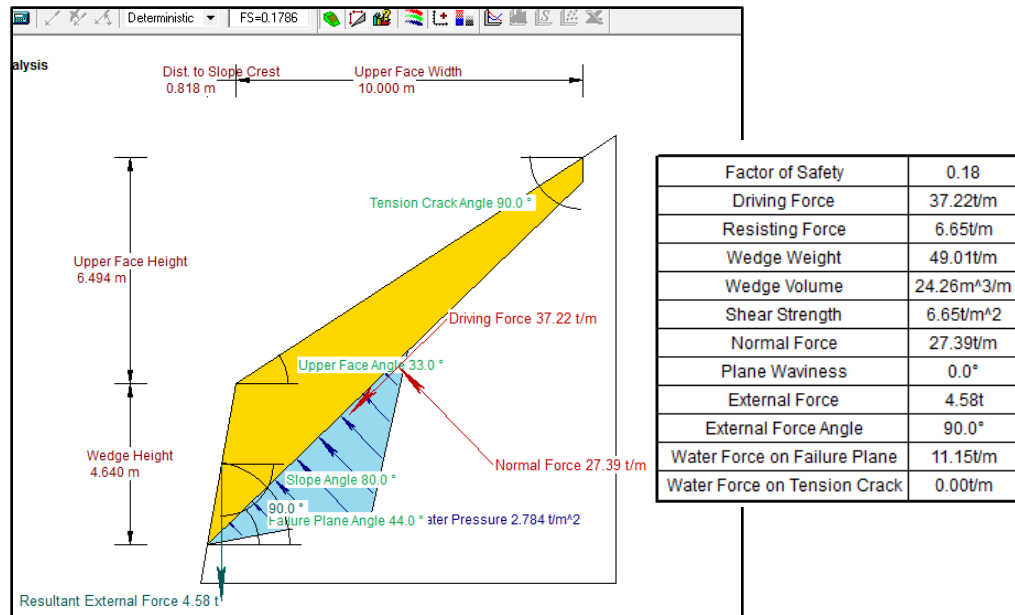
**Figura 28.** Talud central antes de deslizamiento 2013. Condición Estática. Parámetros de resistencia obtenidos de RocLab.

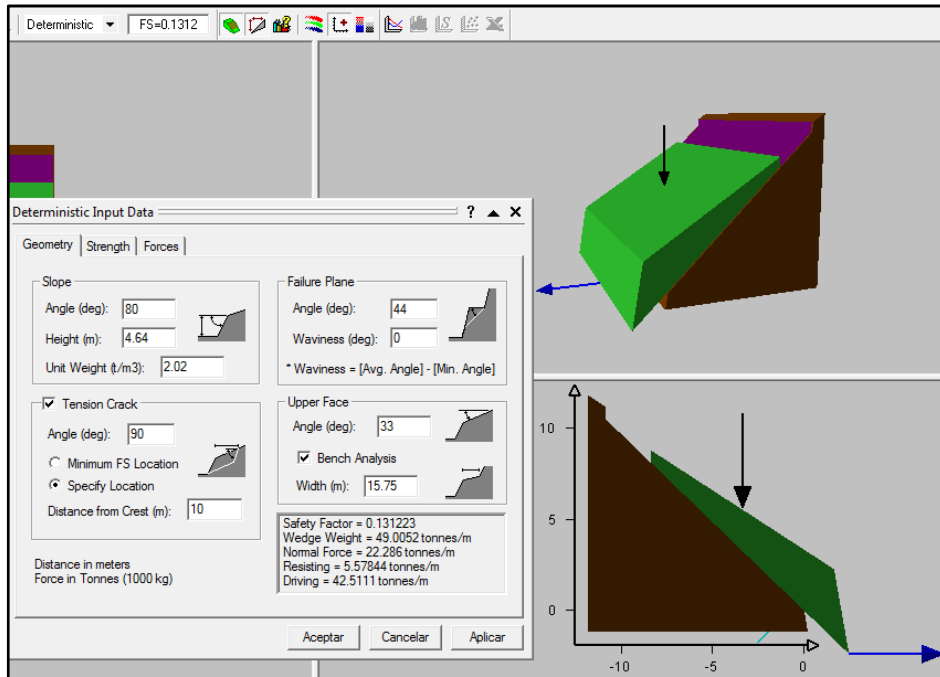
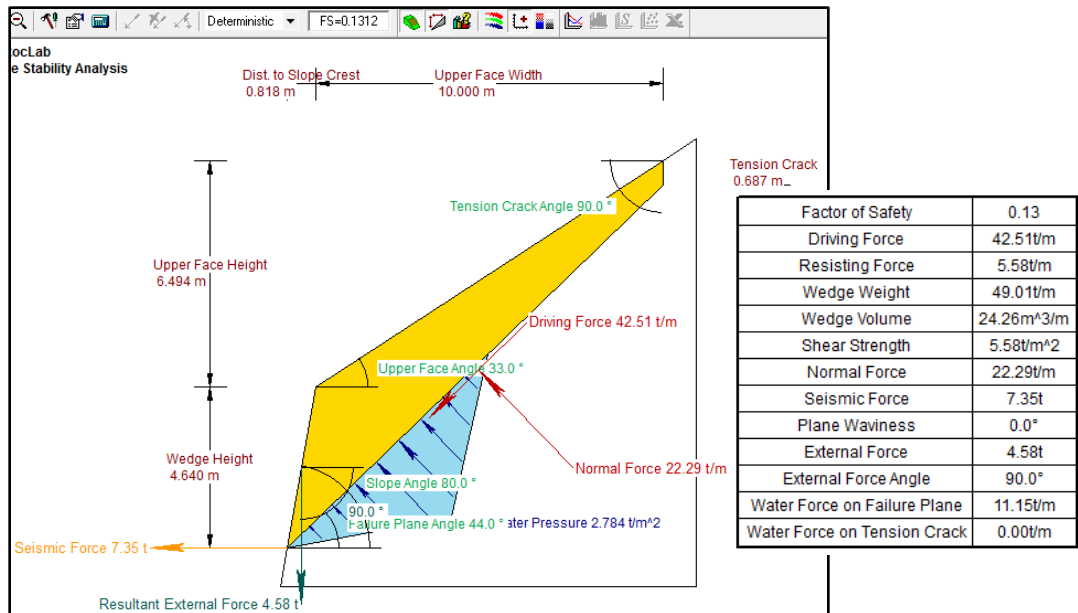
**Figura 29.** Talud central antes de deslizamiento 2013. Condición Dinámica. Parámetros de resistencia obtenidos de RocLab.

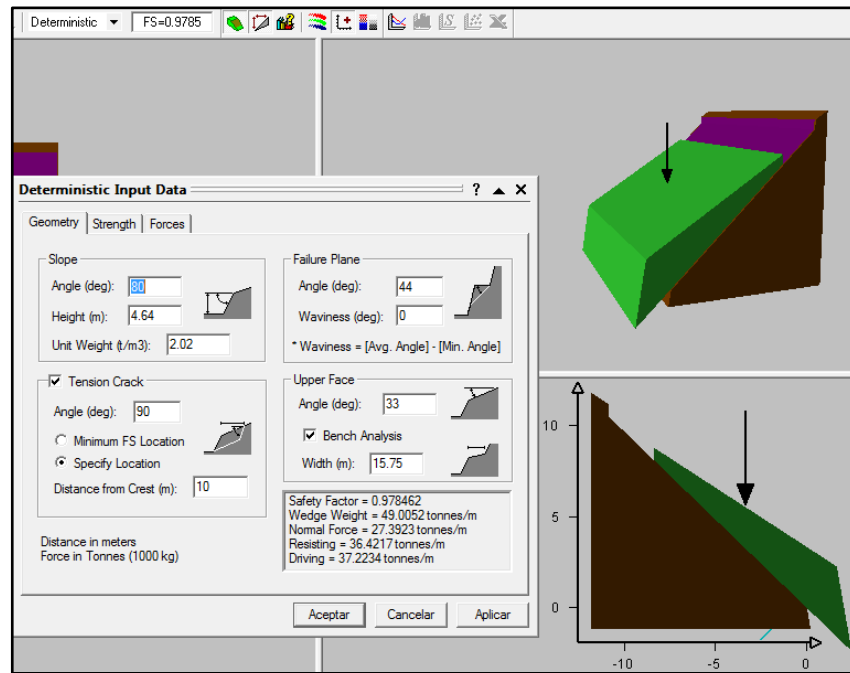
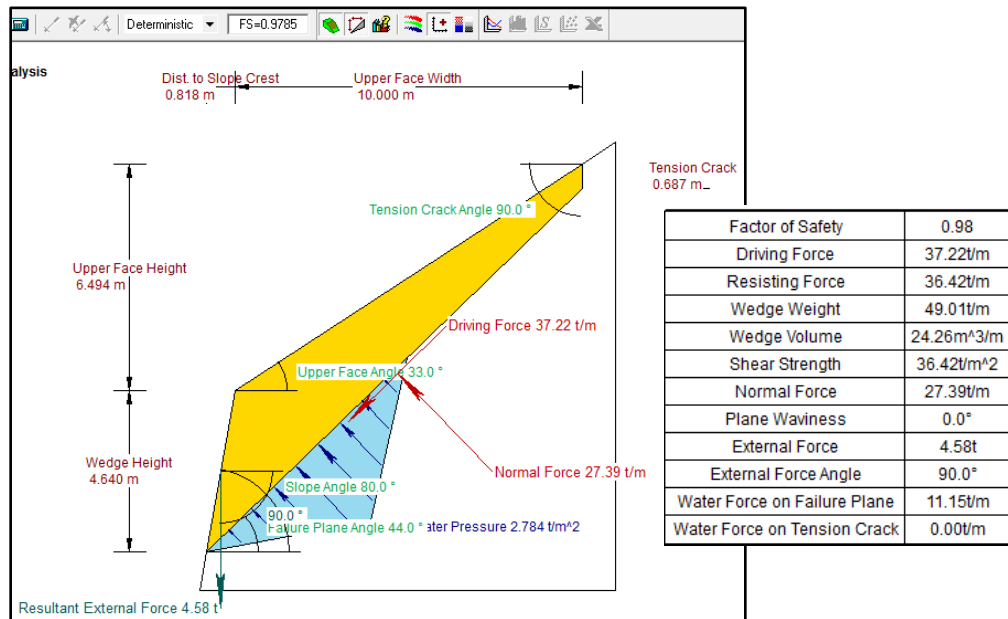
**Figura 30.** Talud central antes de deslizamiento 2013. Condición Estática. Parámetros de resistencia obtenidos con Retro Cálculo.

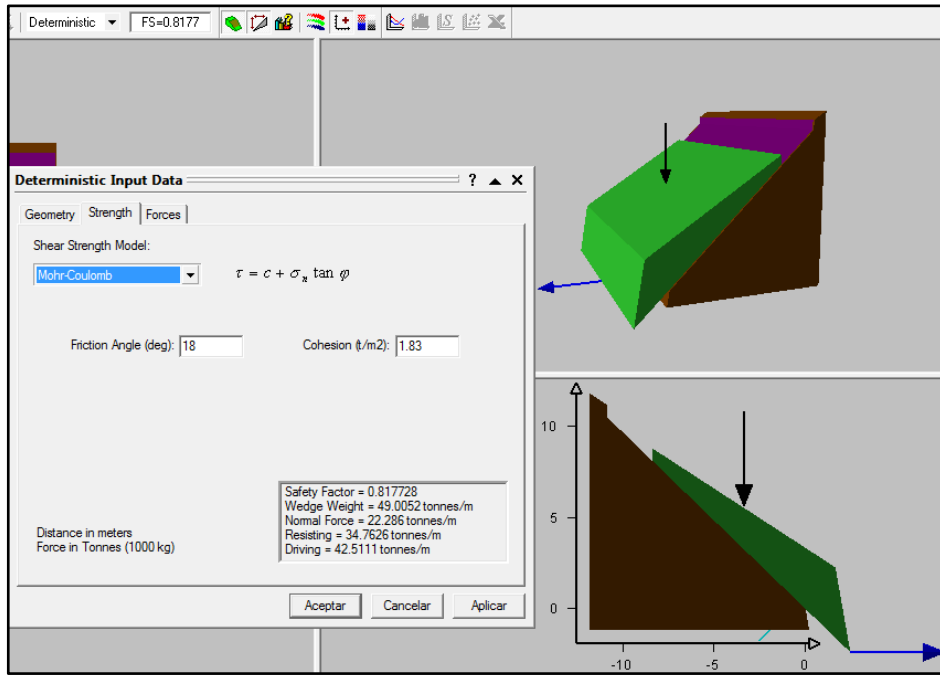
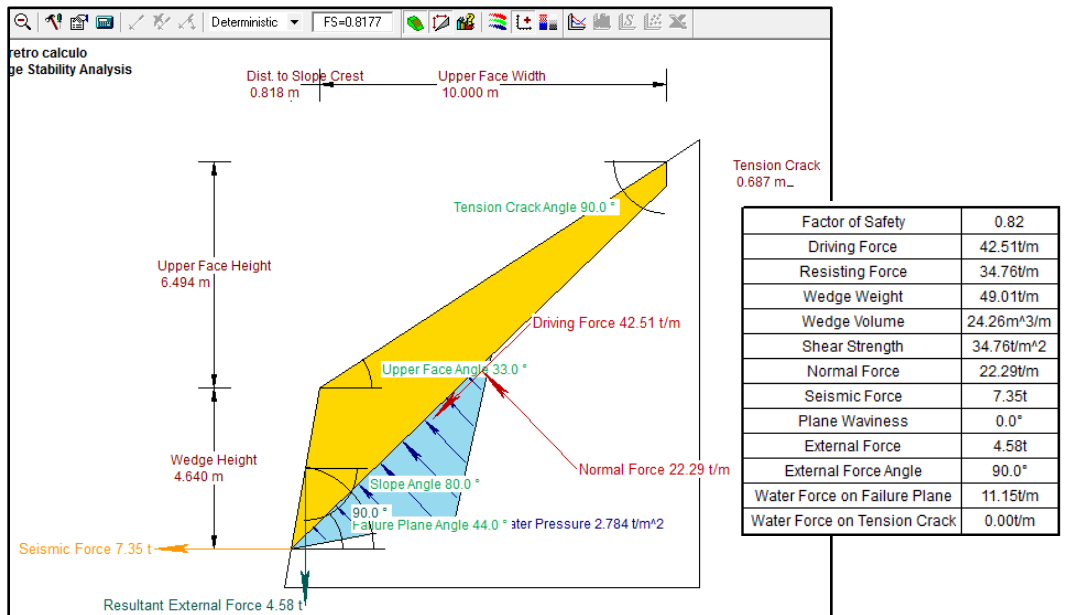
**Figura 31.** Talud central antes de deslizamiento 2013. Condición Dinámica. Parámetros de resistencia obtenidos con Retro Cálculo.

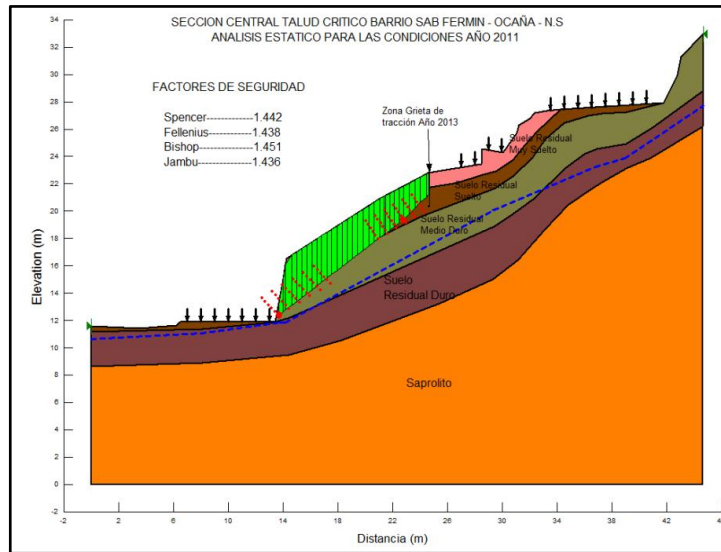
**Figura 32.** Talud central antes de deslizamiento 2013. Condición Estática. Parámetros de resistencia obtenidos de ensayos de laboratorio.

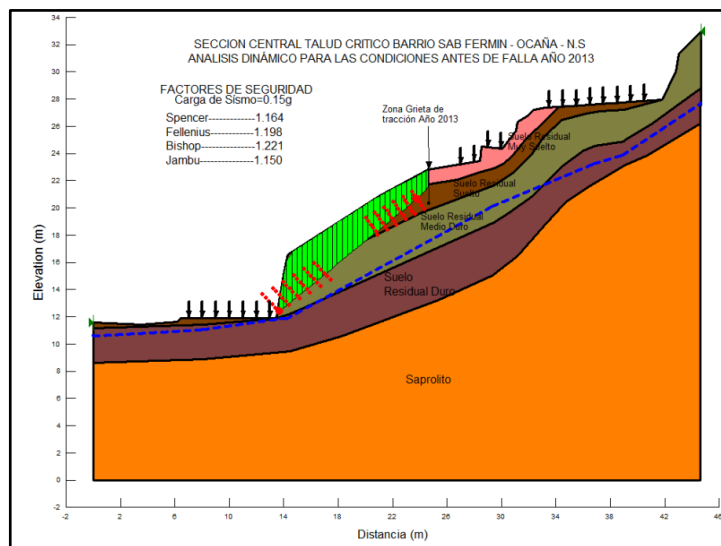
**Figura 33.** Talud central antes de deslizamiento 2013. Condición Dinámica. Parámetros de resistencia obtenidos de ensayos de laboratorio.

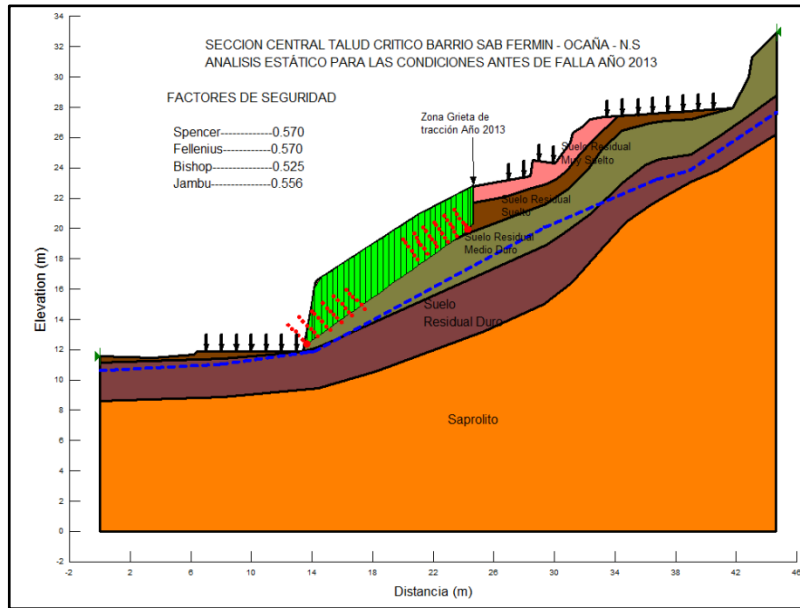
**Figura 34.** Talud central antes de deslizamiento 2013. Condición Estática. Parámetros de resistencia obtenidos del software RocLab.

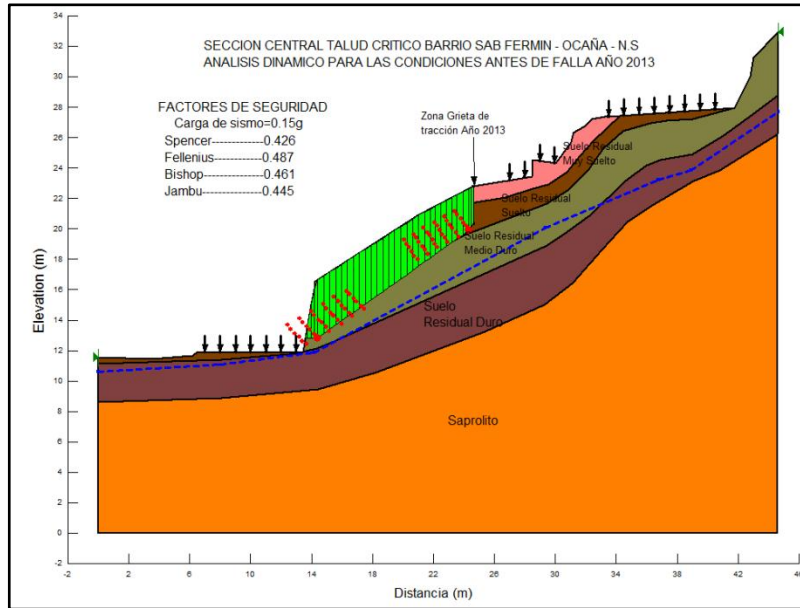
**Figura 35.** Talud central antes de deslizamiento 2013. Condición Estática. Parámetros de resistencia obtenidos del software RocLab.

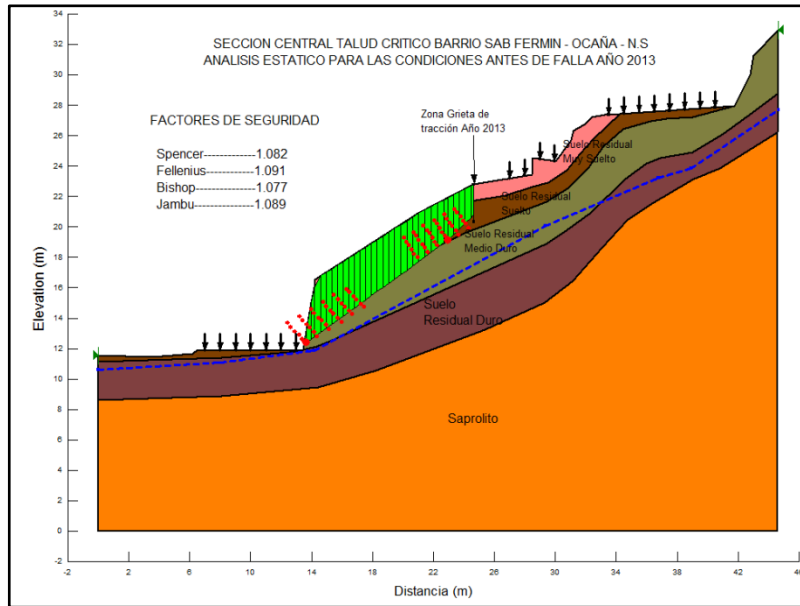
**Figura 36.** Talud central antes de deslizamiento 2013. Condición Estática. Parámetros de resistencia obtenidos de Retro Cálculo.

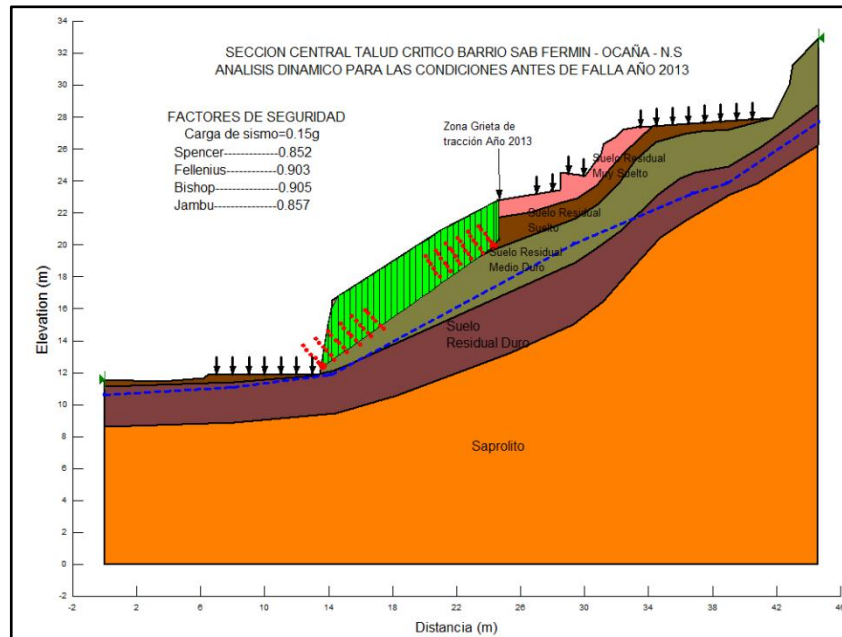
**Figura 37.** Talud central antes de deslizamiento 2013. Condición Dinámica. Parámetros de resistencia obtenidos de Retro Cálculo.

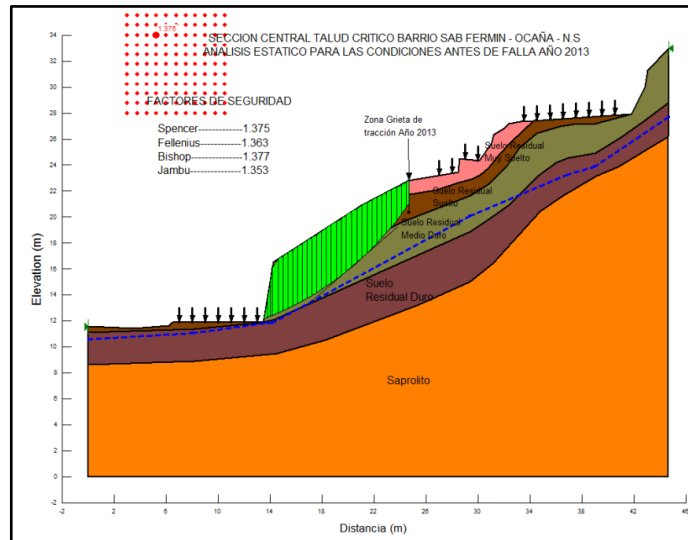
**Figura 38.** Talud central antes de deslizamiento 2013. Condición Estática. Parámetros de resistencia obtenidos de ensayos de laboratorio.

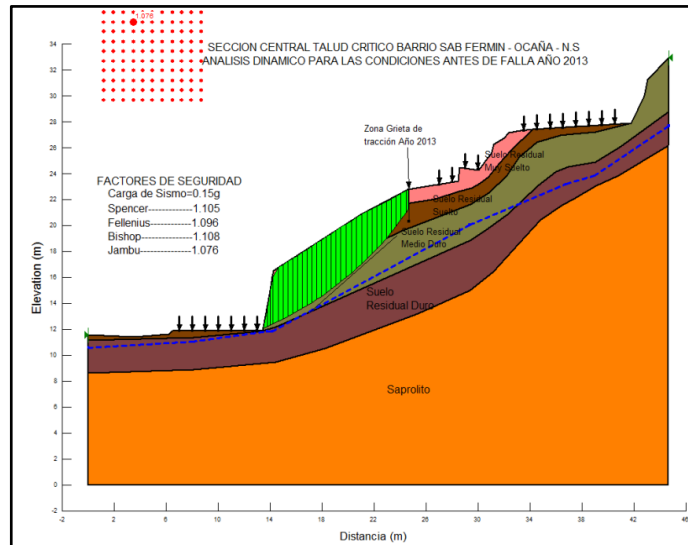
**Figura 39.** Talud central antes de deslizamiento 2013. Condición Dinámica. Parámetros de resistencia obtenidos de ensayos de laboratorio.

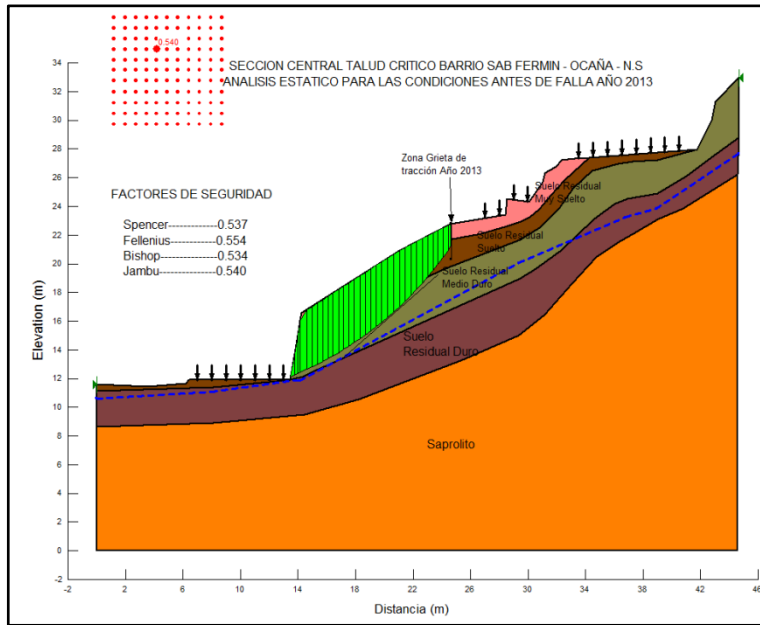
**Figura 40.** Talud central antes de deslizamiento 2013. Condición Estática. Parámetros de resistencia obtenidos de RocLab.

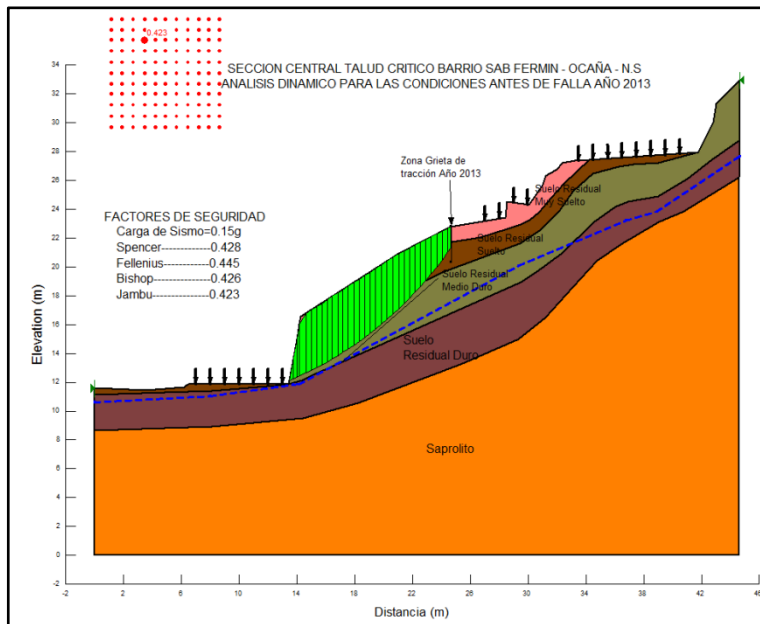
**Figura 41.** Talud central antes de deslizamiento 2013. Condición Dinámica. Parámetros de resistencia obtenidos de RocLab.

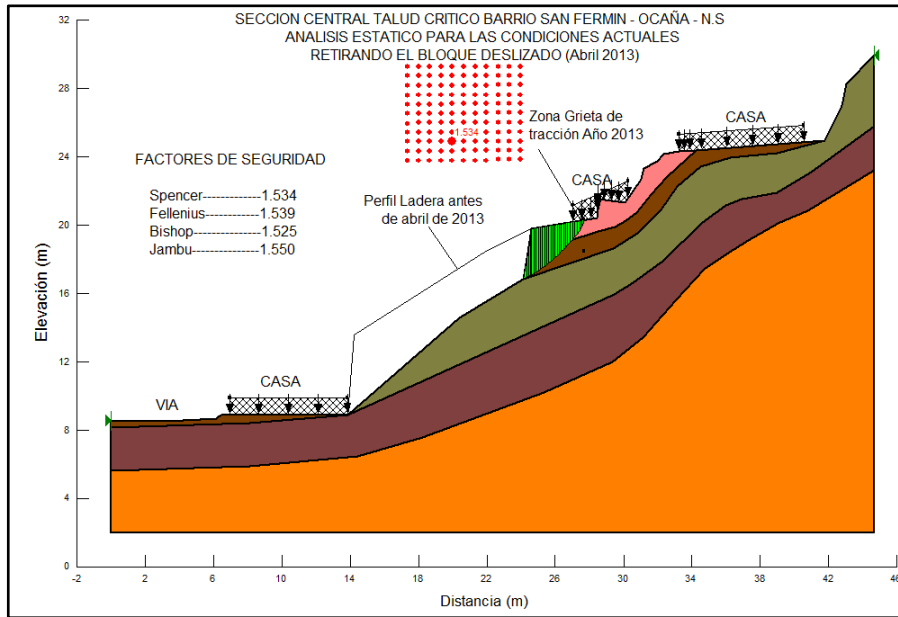
**Figura 42.** Talud central actual. Condición Estática. Parámetros de resistencia obtenidos de Retro Cálculo.

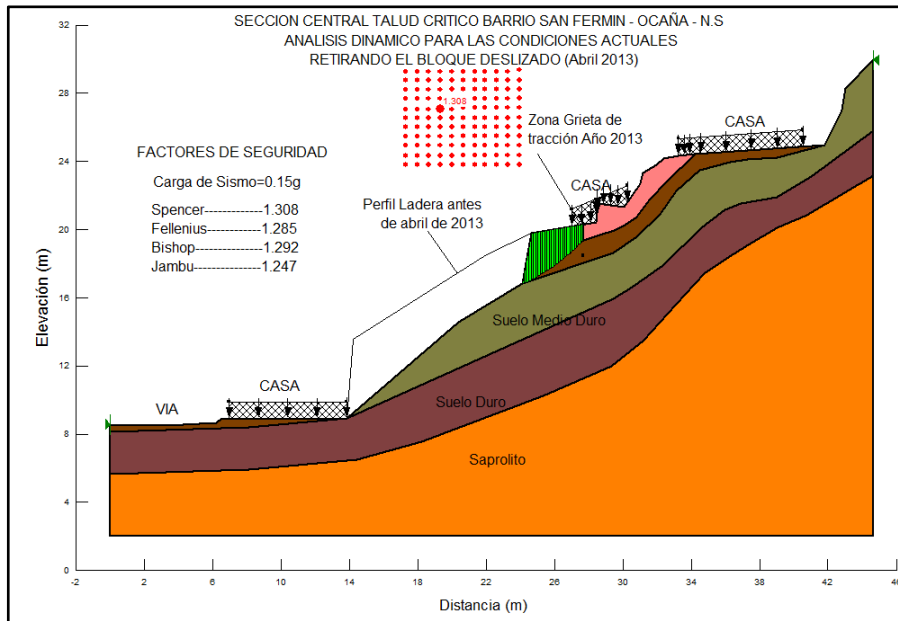
**Figura 43.** Talud central actual. Condición Dinámica. Parámetros de resistencia obtenidos de Retro Cálculo.

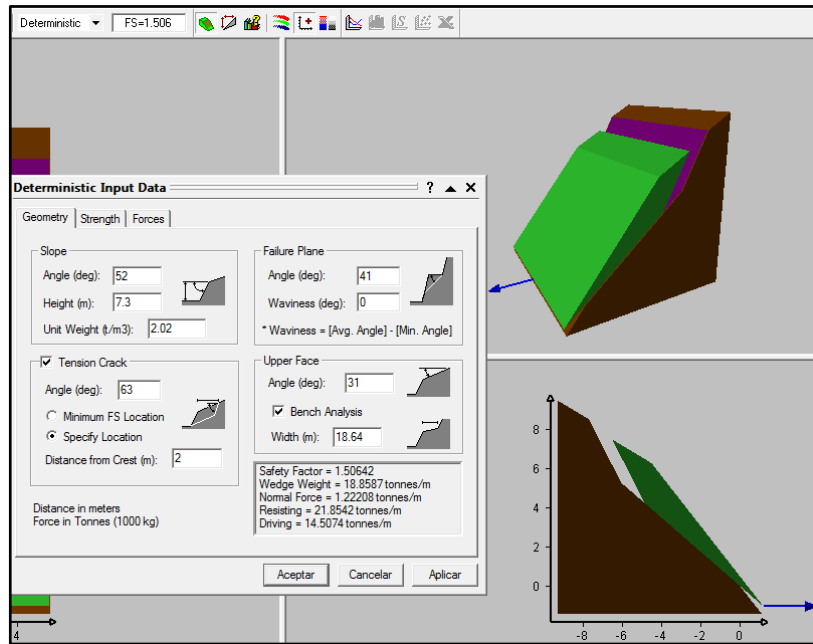
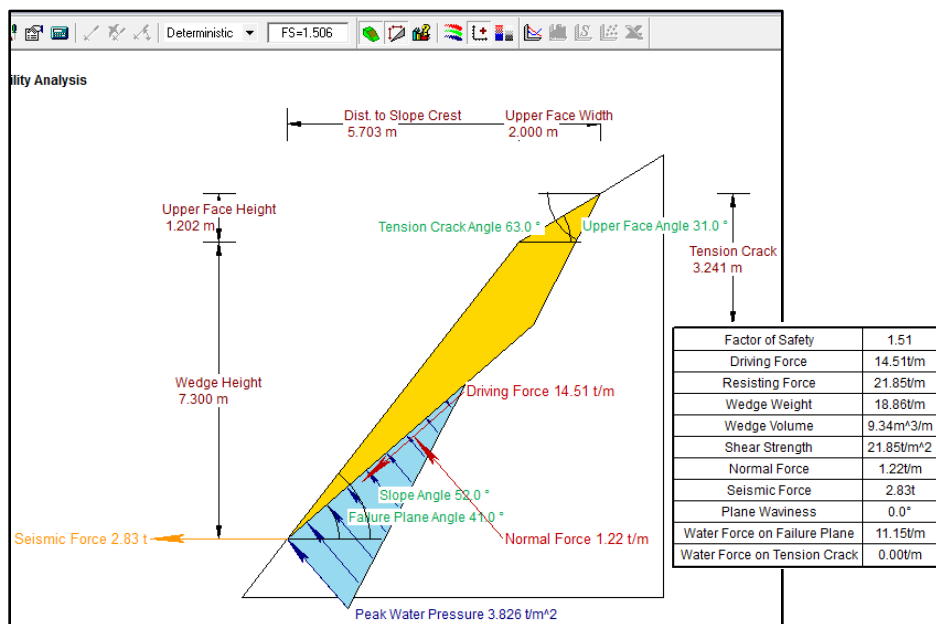
**Figura 44.** Talud izquierdo antes de deslizamiento 2012. Condición Dinámica. Parámetros de resistencia obtenidos de ensayos de laboratorio.

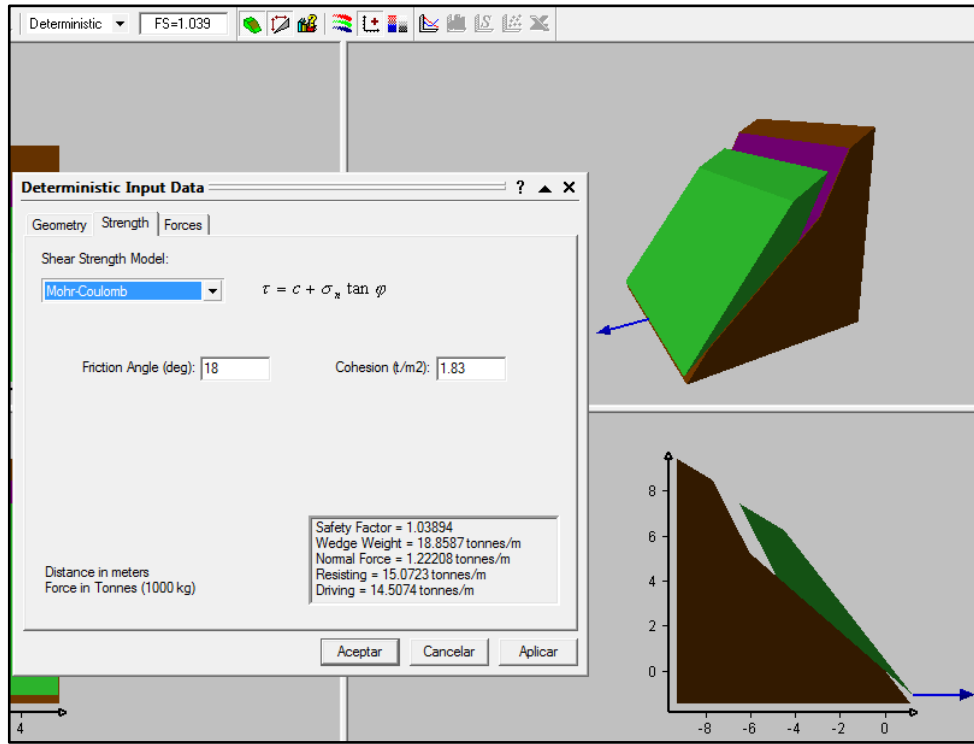
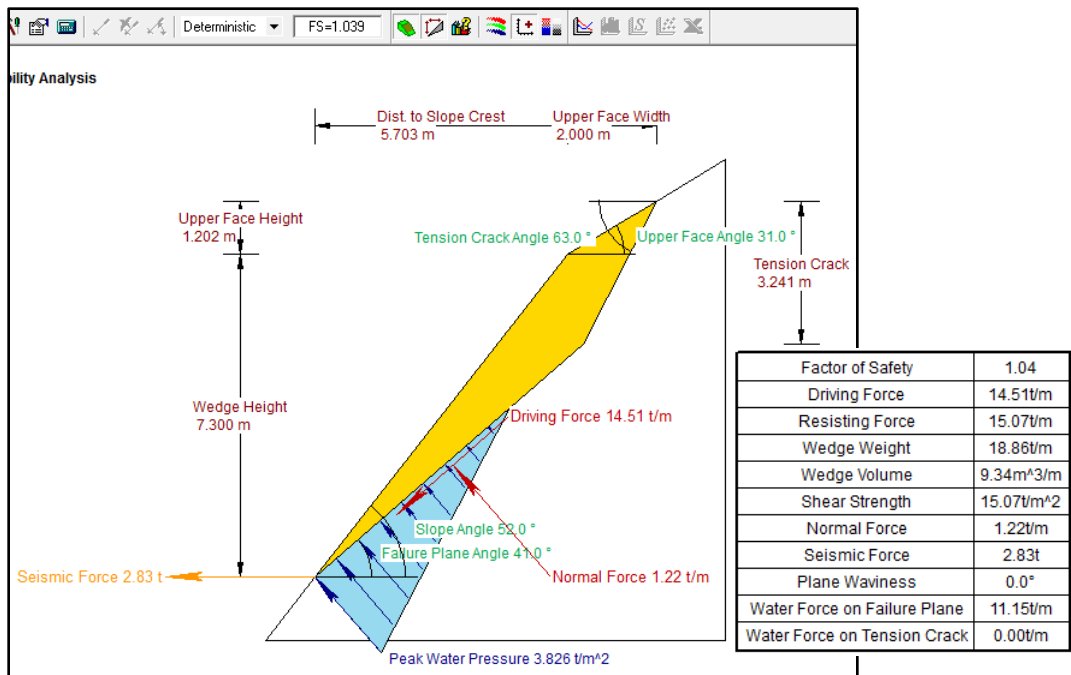
**Figura 45.** Talud izquierdo antes de deslizamiento 2012. Condición Dinámica.  
Parámetros de resistencia obtenidos con Retro Cálculo

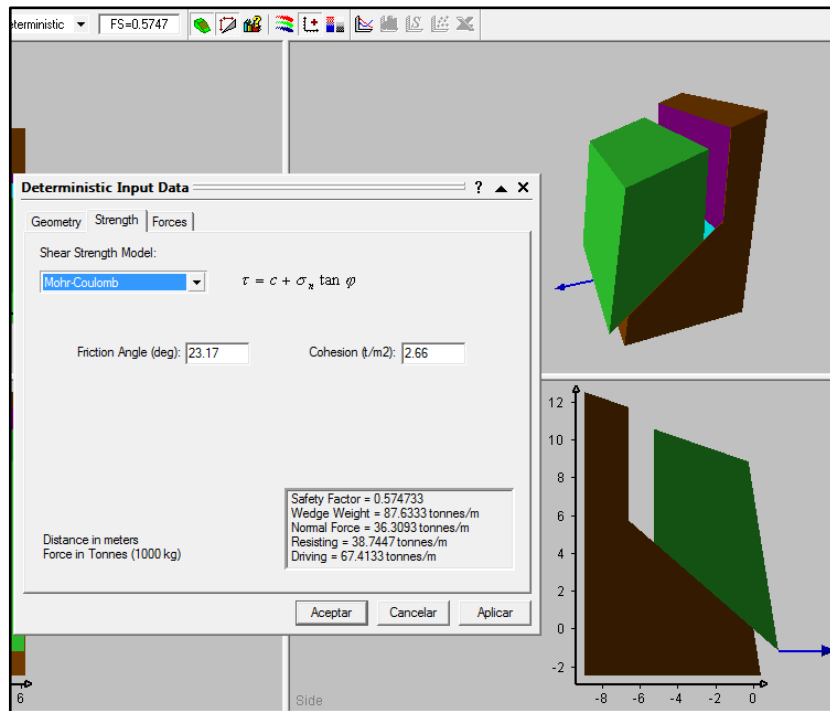
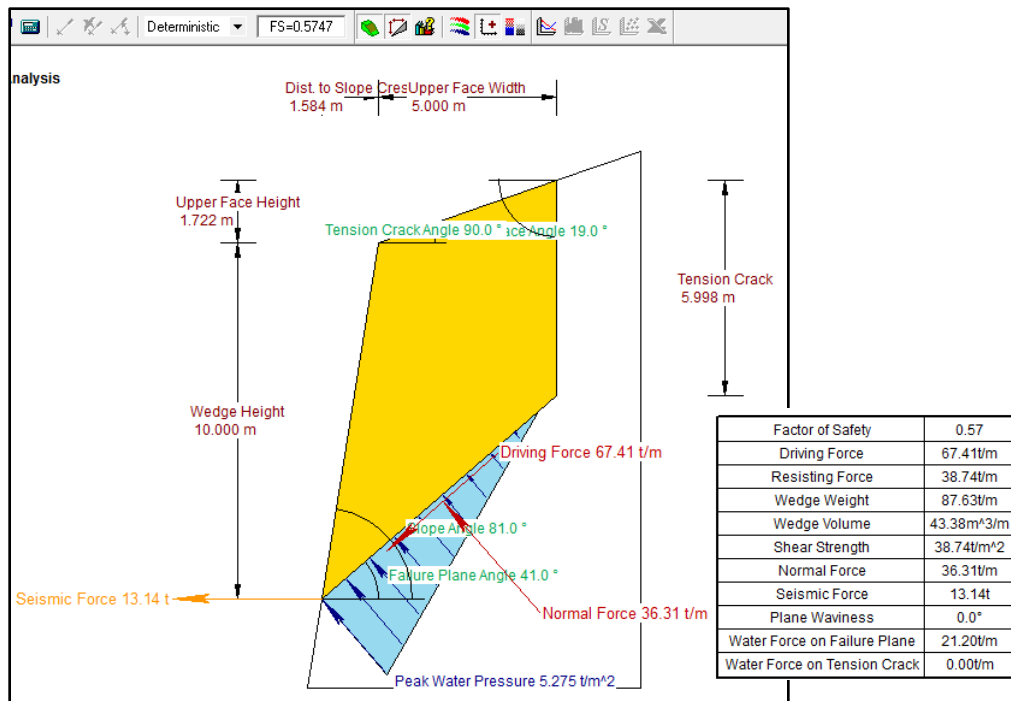
**Figura 46.** Talud izquierdo estado actual. Condición Dinámica. Parámetros de resistencia obtenidos de ensayos de laboratorio.

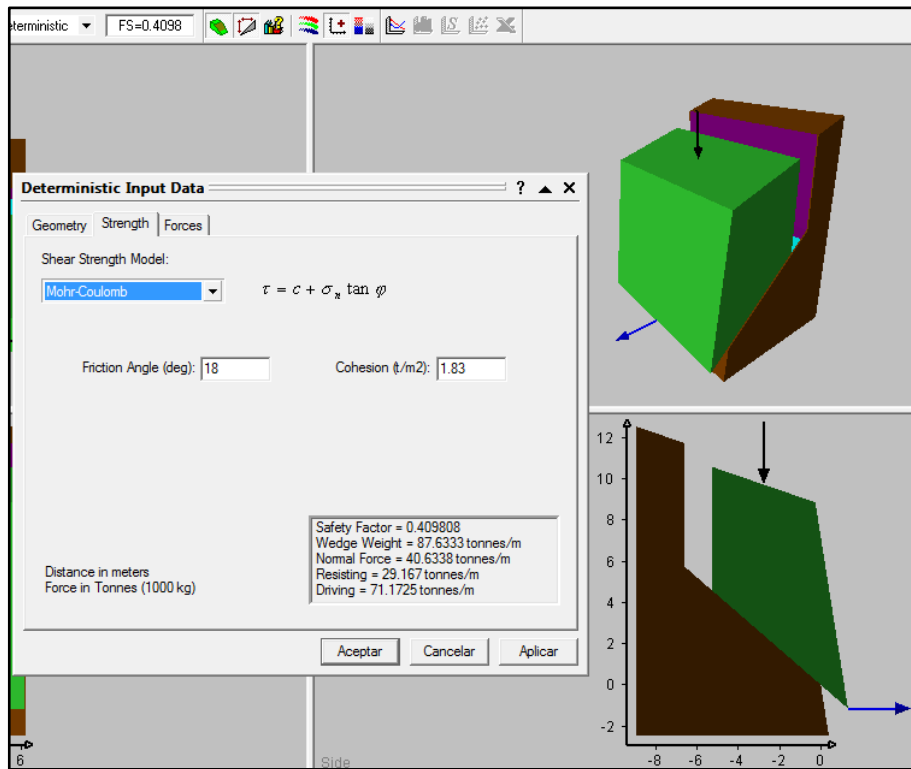
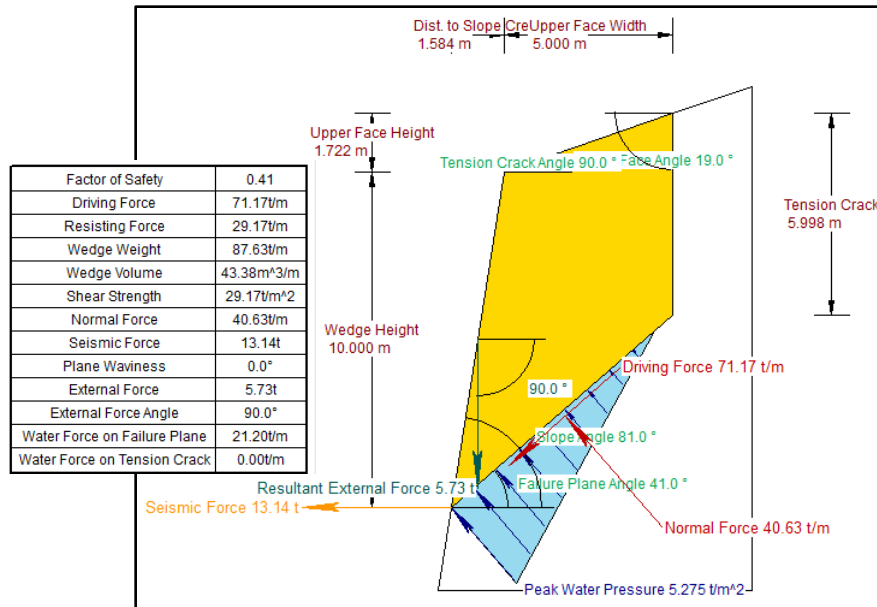
**Figura 47.** Talud izquierdo estado actual. Condición Dinámica. Parámetros de resistencia obtenidos con retro cálculo.

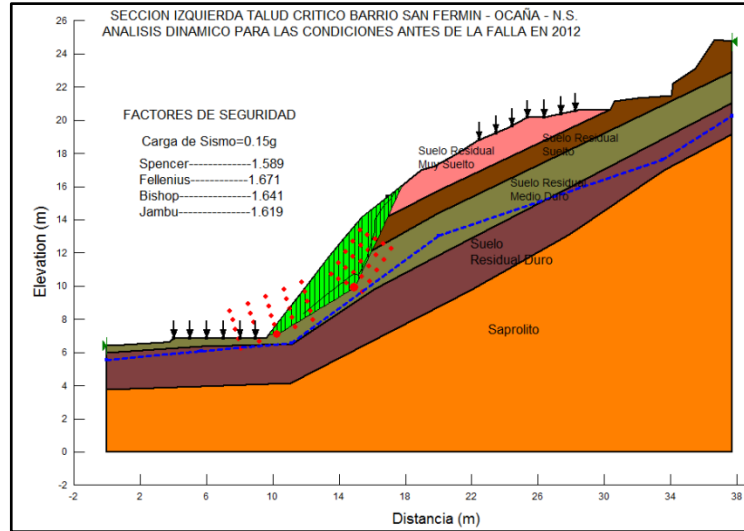
**Figura 48.** Talud izquierdo estado antes del deslizamiento de 2012. Condición Dinámica. Parámetros de resistencia obtenidos con ensayos de laboratorio.

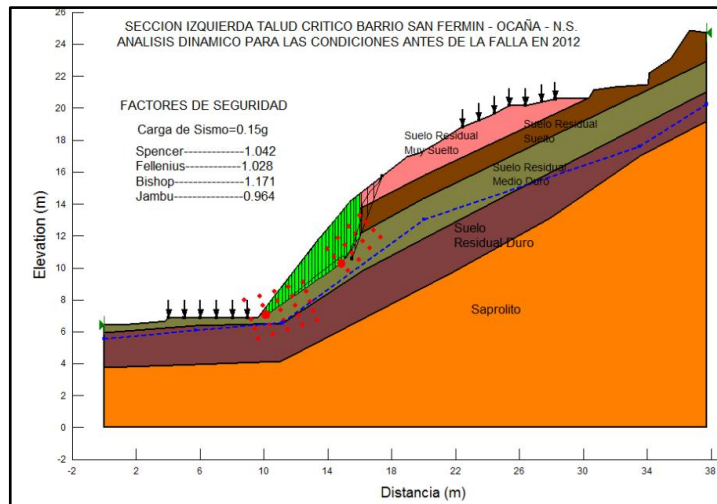
**Figura 49.** Talud izquierdo estado antes del deslizamiento de 2012. Condición Dinámica. Parámetros de resistencia obtenidos con retro cálculo.

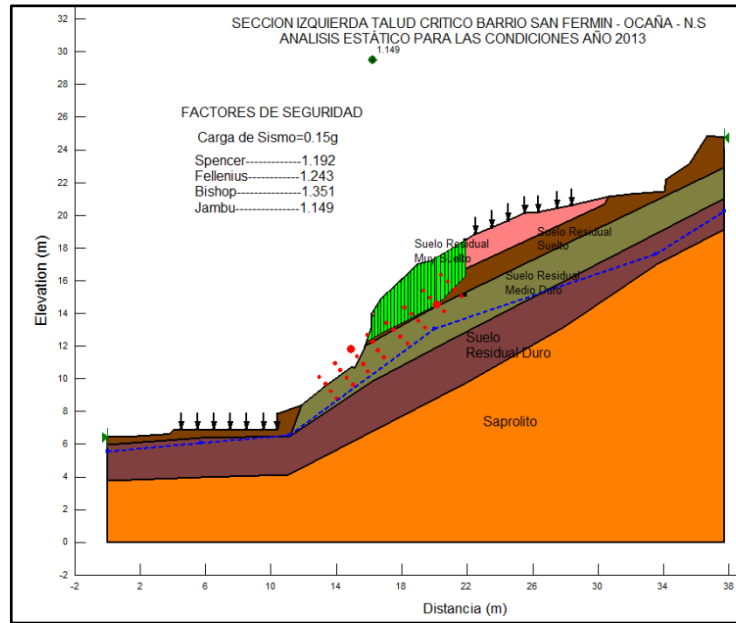
**Figura 50.** Talud izquierdo estado después del deslizamiento de 2012. Condición Dinámica. Parámetros de resistencia obtenidos con ensayos de laboratorio.

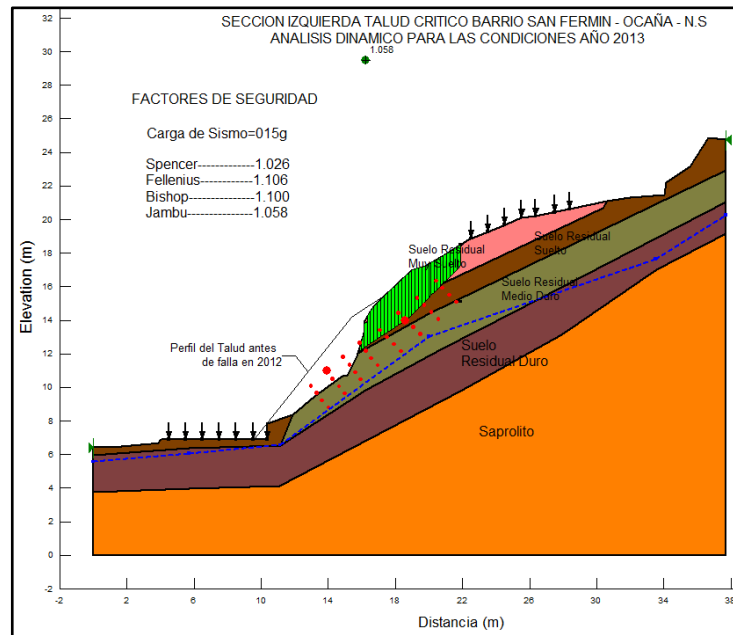
**Figura 51.** Talud izquierdo estado después del deslizamiento de 2012. Condición Dinámica. Parámetros de resistencia obtenidos con retro cálculo.

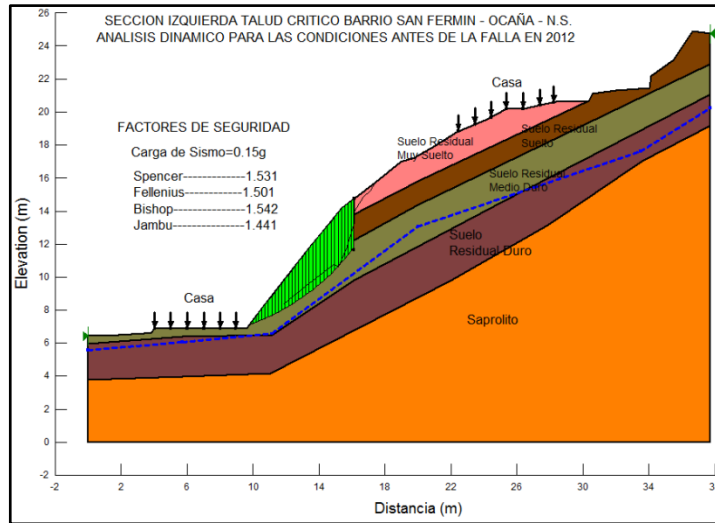
**Figura 52.** Talud izquierdo estado antes del deslizamiento de 2012. Condición Dinámica. Parámetros de resistencia obtenidos con ensayos de laboratorio.

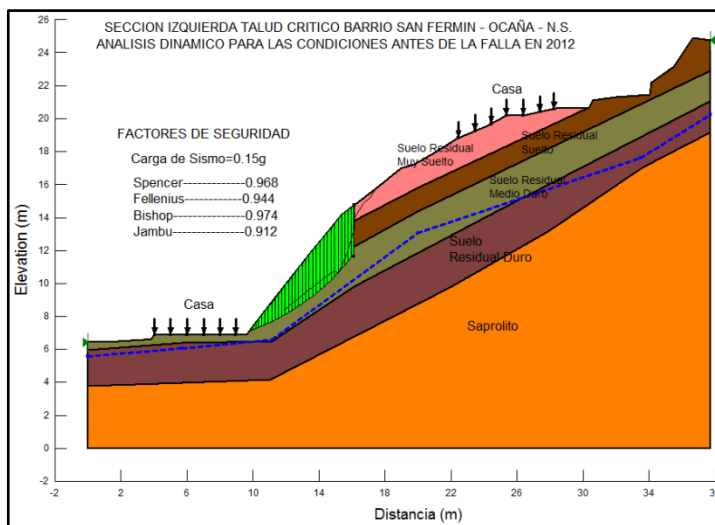
**Figura 53.** Talud izquierdo estado antes del deslizamiento de 2012. Condición Dinámica. Parámetros de resistencia obtenidos con retro cálculo.

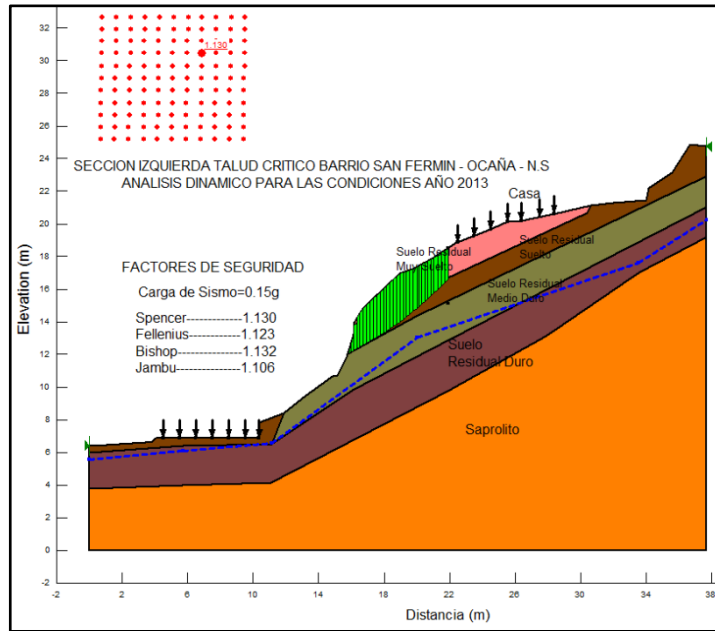
**Figura 54.** Talud izquierdo estado después del deslizamiento de 2012. Condición Dinámica. Parámetros de resistencia obtenidos con ensayos de laboratorio.

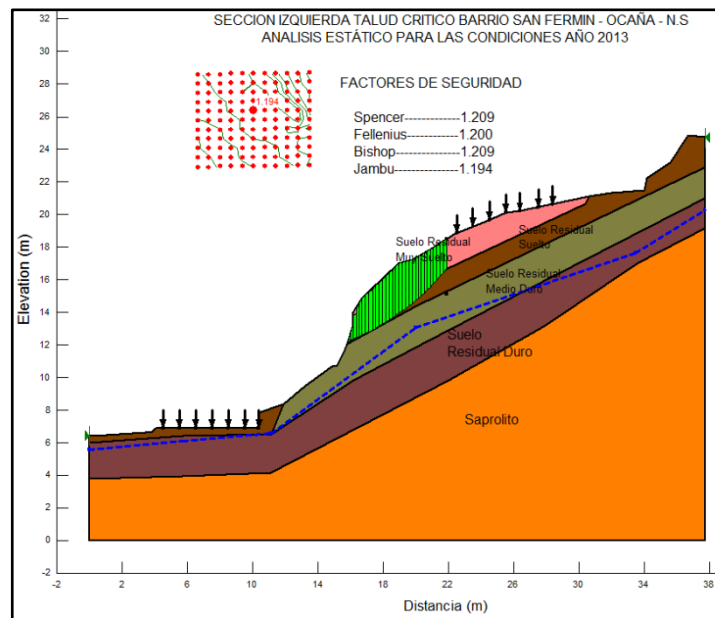
**Figura 55.** Talud izquierdo estado después del deslizamiento de 2012. Condición Dinámica. Parámetros de resistencia obtenidos con retro cálculo.

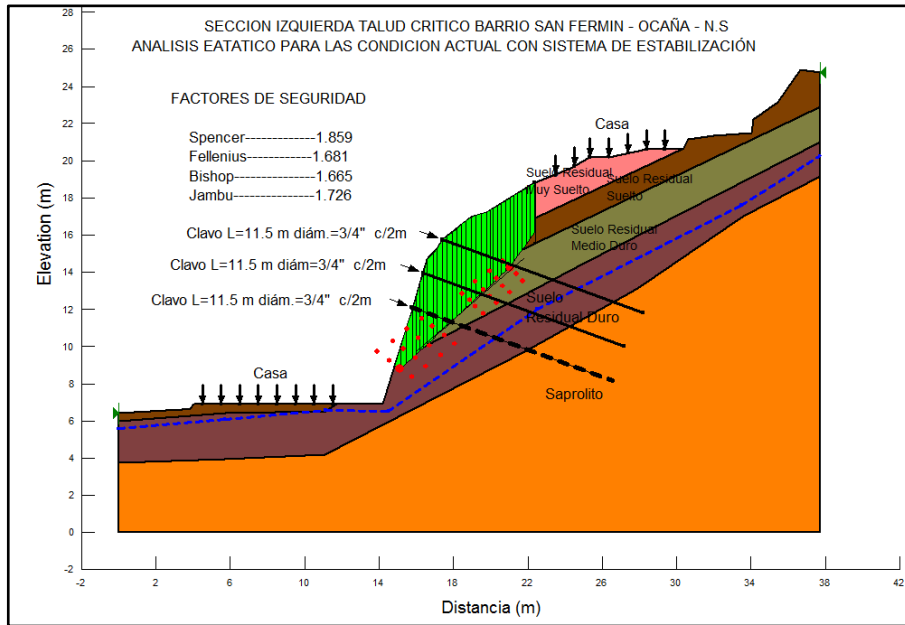
**Figura 56.** Talud izquierdo (perfil 1) con obras de estabilización. Condición estática. Falla traslacional (Bloque).

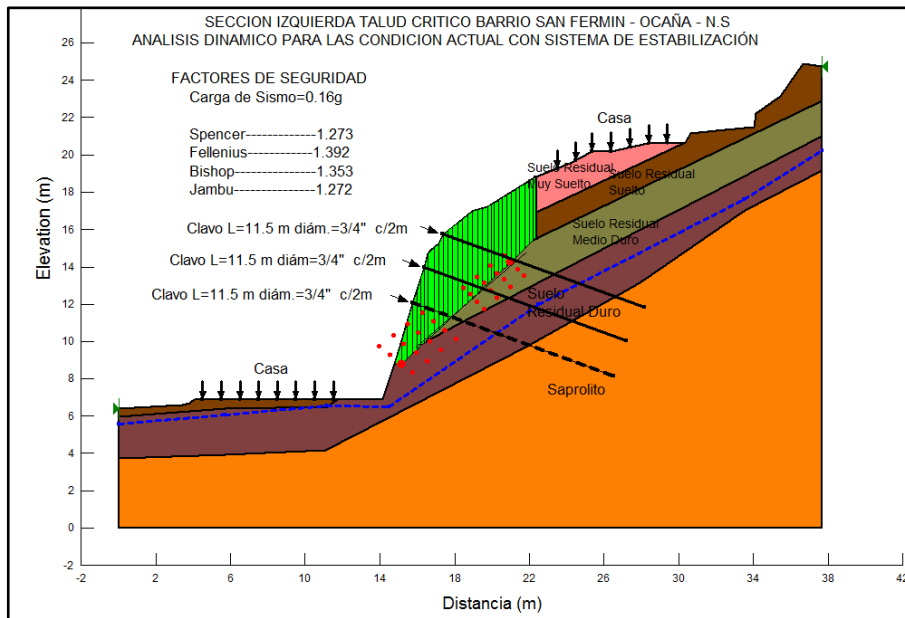
**Figura 57.** Talud izquierdo (perfil 1) con obras de estabilización. Condición dinámica. Falla traslacional (Bloque).

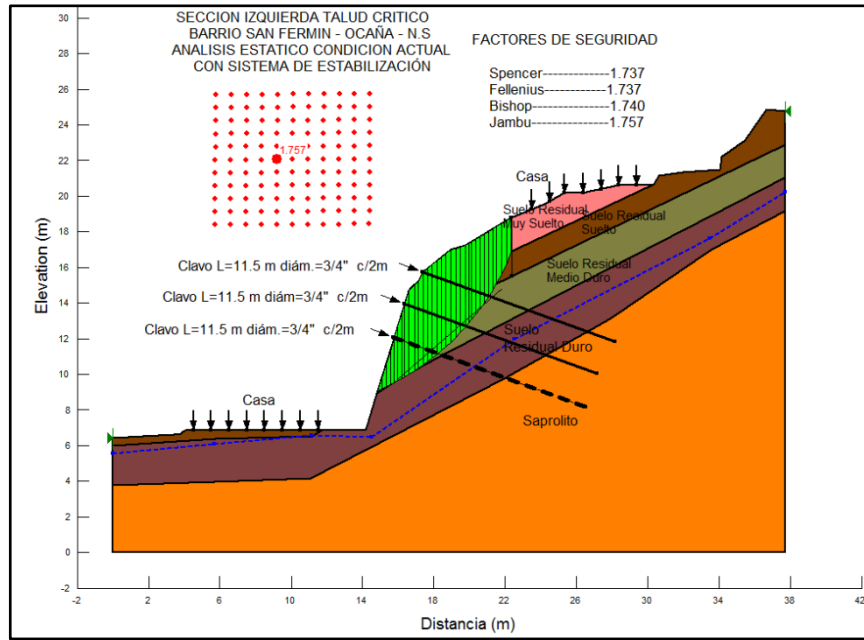
**Figura 58.** Talud izquierdo (perfil 1) con obras de estabilización. Condición estática. Falla rotacional.

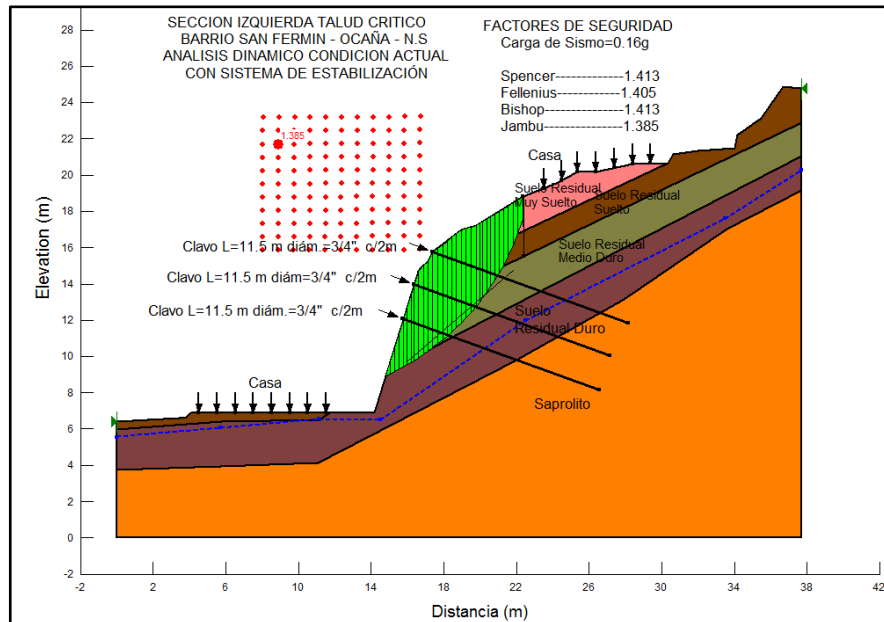
**Figura 59.** Talud izquierdo (perfil 1) con obras de estabilización. Condición dinámica. Falla rotacional.

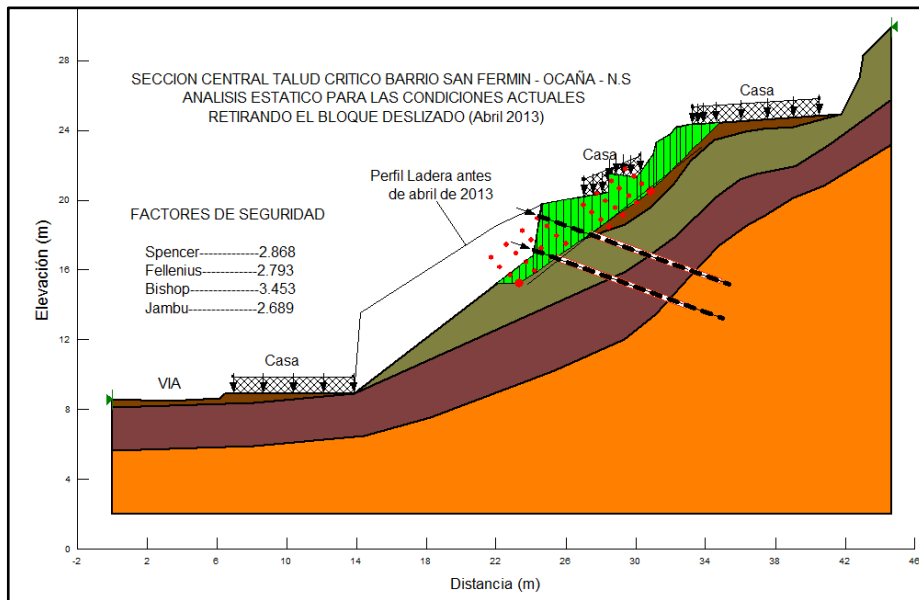
**Figura 60.** Talud central (perfil 2) con obras de estabilización. Condición estática. Falla traslacional (Bloque).
