**APLICACIÓN DEL MÉTODO DE LOS FACTORES DE VALUACION EN LOS  
FENÓMENOS DE REMOCIÓN EN MASA DEL BARRIO SAN FERMIN,  
MUNICIPIO DE OCAÑA, Y SELECCIÓN DE OBRAS DE MITIGACIÓN**

**UNIVERSIDAD INDUSTRIAL DE SANTANDER  
FACULTAD DE INGENIERIAS FISICO-MECANICAS  
ESCUELA DE INGENIERIA CIVIL  
MAESTRIA EN GEOTECNIA  
BUCARAMANGA**

**2014**

**Trabajo de Aplicación presentado como requisito para optar al título de  
Magíster en Geotecnia**

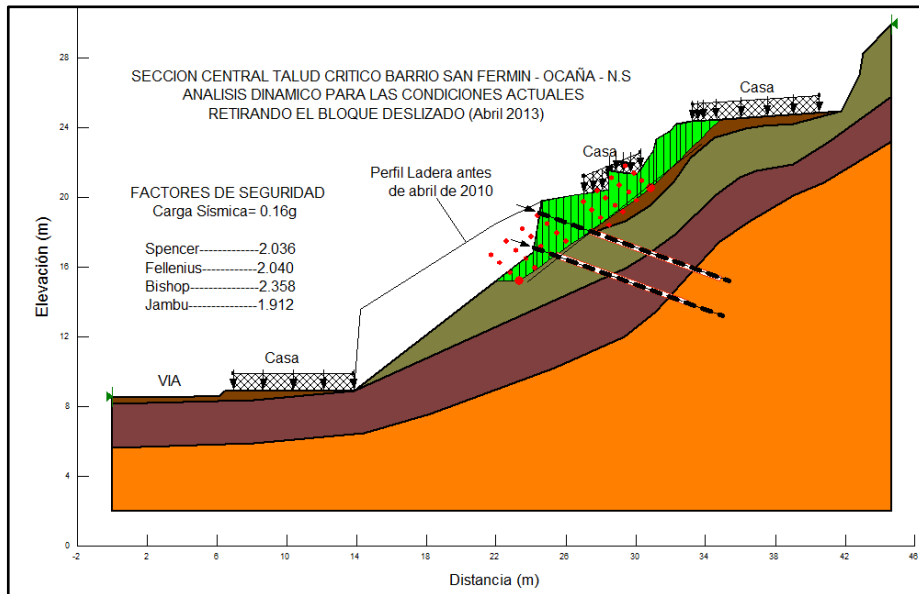
**Figura 61.** Talud central (perfil 2) con obras de estabilización. Condición dinámica. Falla traslacional (Bloque).

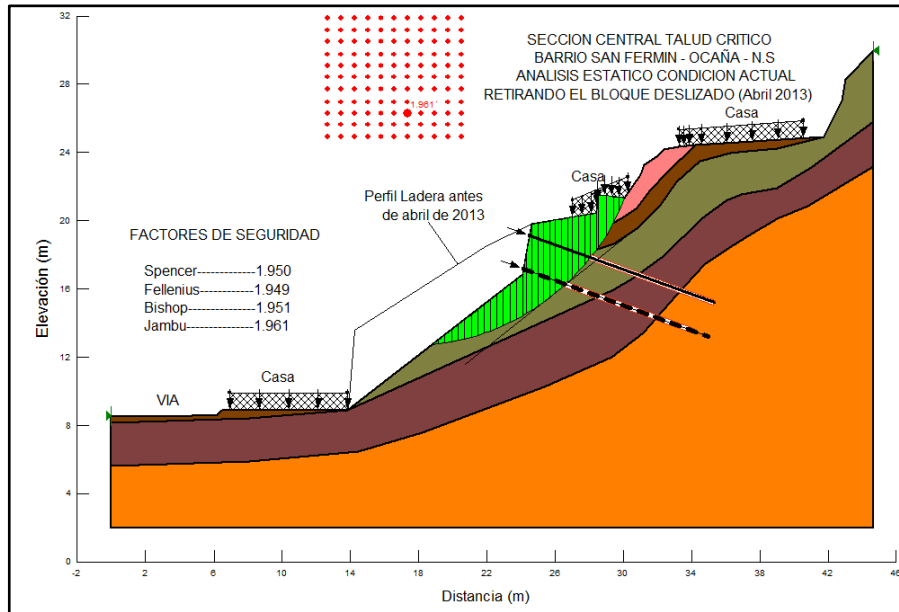
**Figura 62.** Talud central (perfil 2) con obras de estabilización. Condición estática. Falla rotacional. Caso 1: Falla en la parte media.

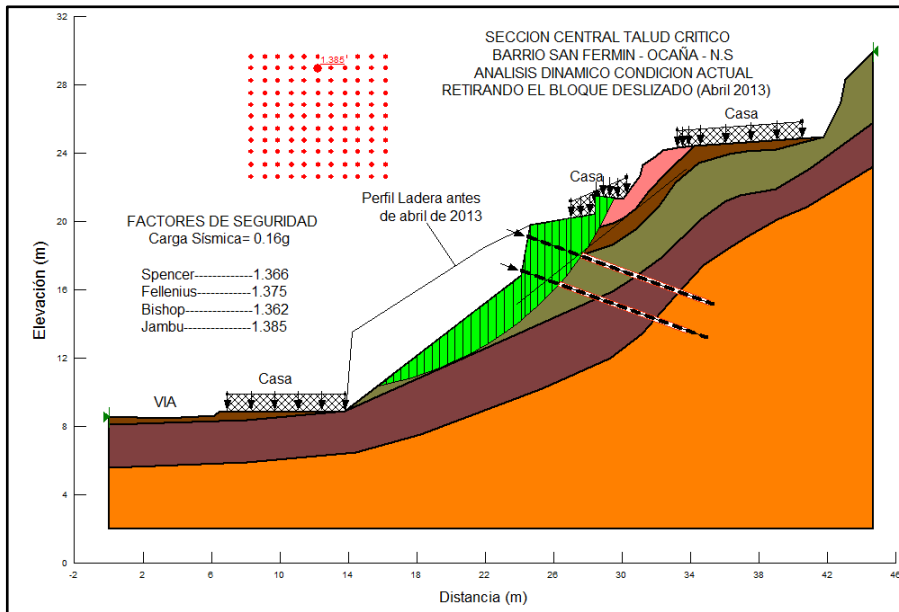
**Figura 63.** Talud central (perfil 2) con obras de estabilización. Condición dinámica. Falla rotacional. Caso 1: Falla en la parte media.

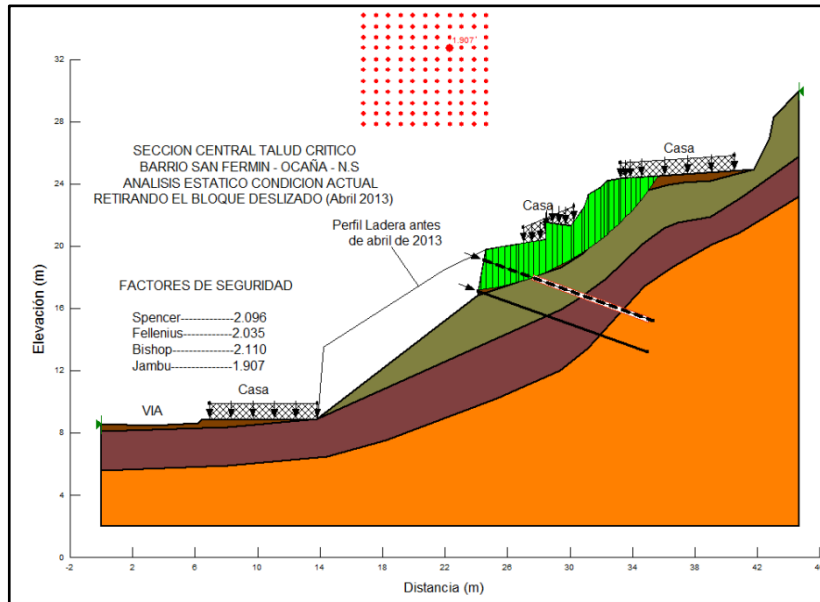
**Figura 64.** Talud central (perfil 2) con obras de estabilización. Condición estática. Falla rotacional. Caso 2: Falla en la parte alta

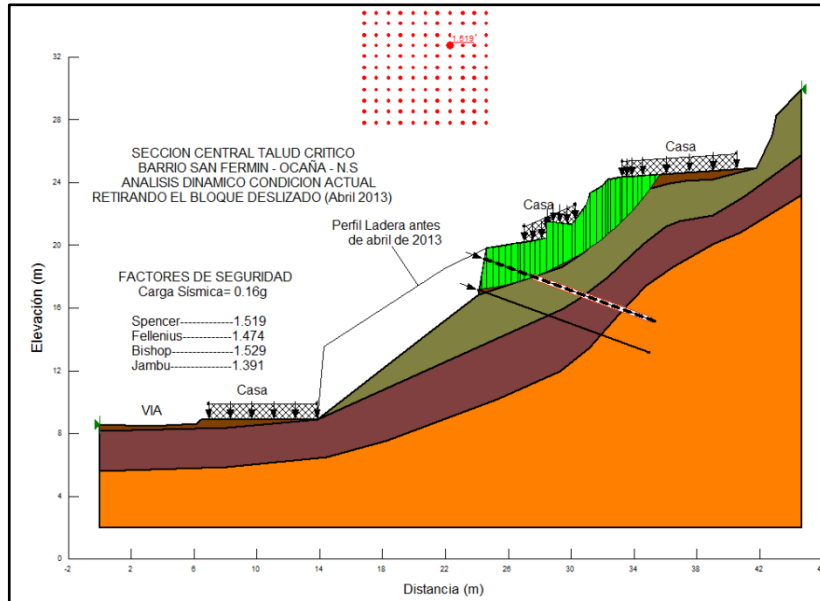
**Figura 65.** Talud central (perfil 2) con obras de estabilización. Condición dinámica. Falla rotacional. Caso 1: Falla en la parte alta.
