**IDENTIFICACIÓN, DIAGNÓSTICO Y SOLUCIÓN AL PROBLEMA DE LAS  
CONEXIONES ERRADAS EN EL SISTEMA DE ALCANTARILLADO  
SEPARADO DE LOS MUNICIPIOS DE BUCARAMANGA  
FLORIDABLANCA Y GIRÓN**

**UNIVERSIDAD INDUSTRIAL DE SANTANDER  
FACULTAD DE CIENCIAS FÍSICO MECÁNICAS  
ESCUELA DE INGENIERÍA CIVIL  
BUCARAMANGA**

**2006**

**Trabajo de Grado  
en la modalidad de Práctica Empresarial  
como requisito para optar por el título de Ingeniero Civil**

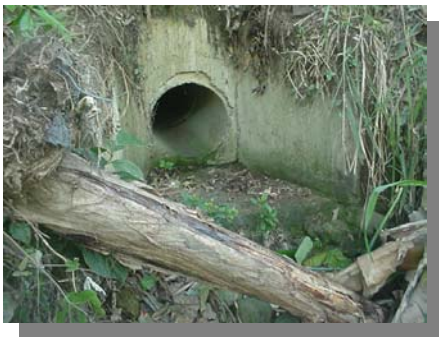
**Foto 1.** Etapa de Identificación en la quebrada Zapamanga

Entrega aguas lluvias Barrio Villaluz

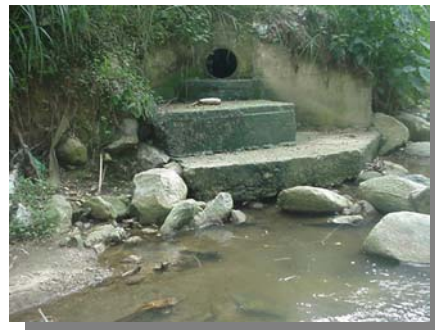
Entrega aguas lluvias Barrio las Villas

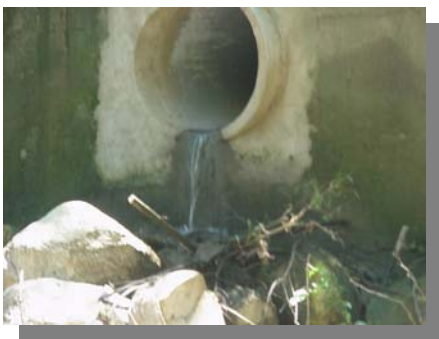
Entrega aguas lluvias Zapamanga V etapa

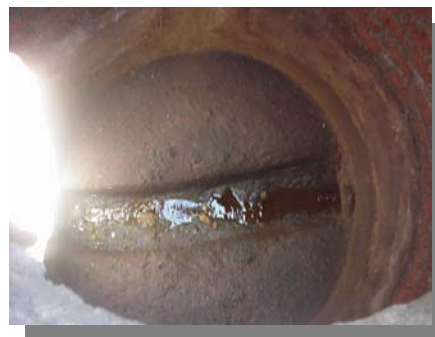
Pozo pluvial Zapamanga V etapa CII 51 con Cra 126

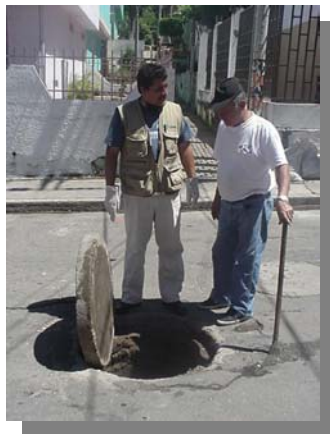
**Foto 3.** Inspección en pozo pluvial realizada por auxiliar y Vicepresidente de J.A.C.

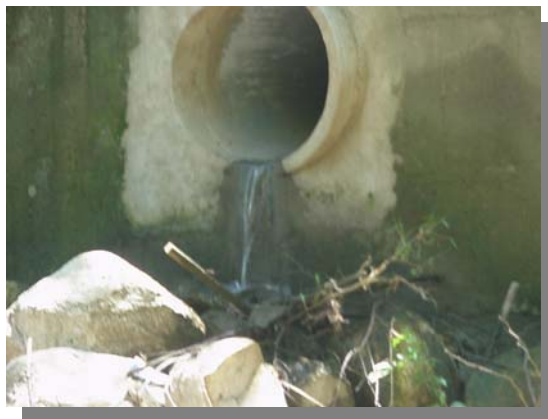
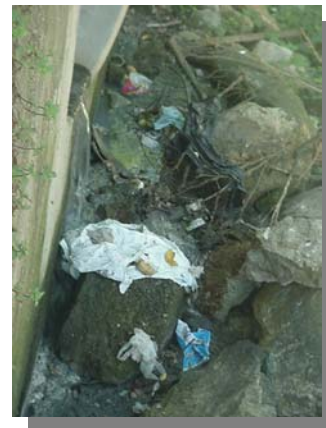
En la actualidad la Urbanización Zapamanga V etapa goza del beneficio de todos los servicios públicos, está catalogada en estrato 2° y próximamente a ascender a 3°. La comunidad dirigida por la JAC está adelantando con la Alcaldía de Floridablanca la construcción de zonas sociales. Hasta el momento llevan construido el velódromo que sirve de recreación a los niños del sector y ya por terminar la casa comunal. Sin embargo, Una de las principales razones por las que se elaboró el estudio de conexiones erradas en la urbanización es precisamente que esta zona social se encuentra en el margen de la quebrada Zapamanga a la altura de la entrega del alcantarillado pluvial. Que como se aprecia en la Foto 9. Presenta un caudal permanente que deteriora las condiciones de salubridad de la zona social.

**Foto 9.** Estado actual de la entrega de Alcantarillado Pluvial de Zapamanga V Etapa

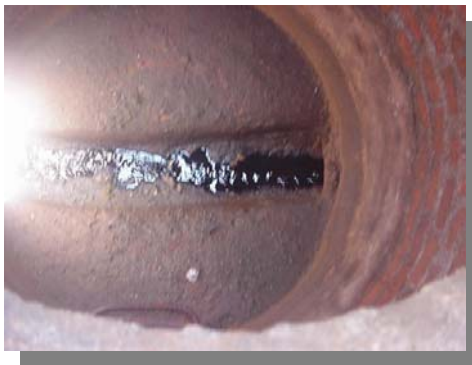
El desarrollo del proyecto de conexiones erradas en la Urbanización Zapamanga V Etapa se desplegó en su totalidad al ser esta un área nueva de investigación, llevándose de manera mesurada cada uno de los pasos expuestos en el numeral 2.3 y del cual quedó como constancia el acta de socialización relacionada en la CDMB (Véase Anexo C). En primera instancia se determinaron cuales calles o carreras poseían tuberías de alcantarillado sanitario y pluvial paralelo. Pues según la información suministrada por los planos, lo que existía en realidad era un control pluvial más que el desarrollo de un sistema de alcantarillado separado propiamente dicho (Véase Anexo K). Lo que nos hacía ya sospechar sobre la existencia de acometidas erróneamente instaladas, Ya que en el proceso de identificación se habían ubicados pozos pluviales con la presencia de materia fecal. En la foto 9 se puede apreciar uno de estos pozos.

**Foto 10.** Pozo pluvial contaminado con materia fecal en Zapamanga V etapa

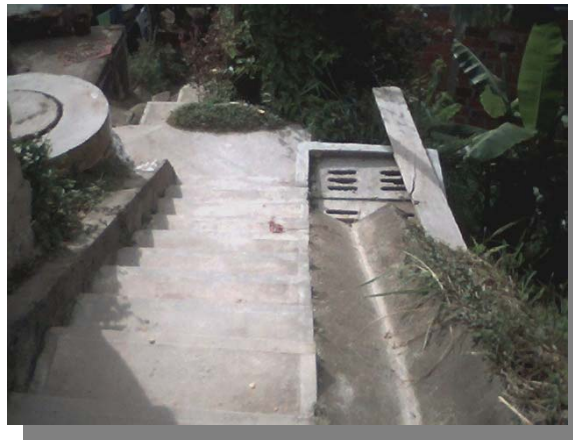
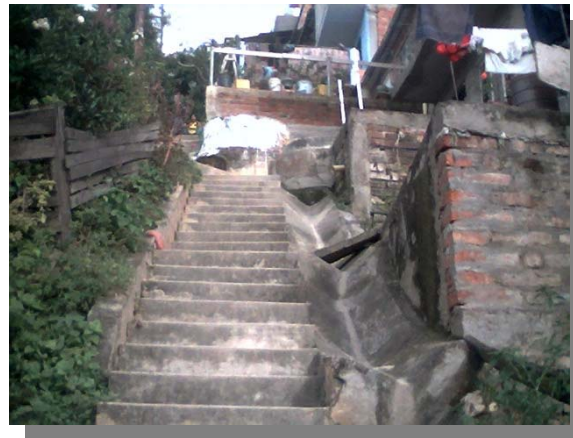
- La existencia de dos filtros supresores del nivel freático en el tramo en el que se apreciaba contaminación.
- Se observó un comportamiento anormal en la conducta de los residentes de las casas ubicadas en el talud. Puesto que estos arrojaban desechos líquidos de cocina a las canaletas que conducían la escorrentía superficial a los pozos pluviales. Foto 12

**Foto 12.** Canaletas recolectoras escorrentía superficial Omega II

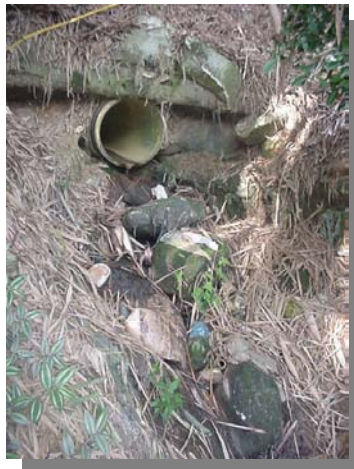
En la actualidad el principal problema de la comunidad es ocasionado por las conexiones erradas presentes en el sector (Villa Sara, Villa Candado, Villa Alicia etc.). Las cuales van a dar a la cañada La Bomba en un punto de entrega crítico, puesto que sobre el terraplén construido para estabilizar la entrega, se ha desarrollado un asentamiento humano que funciona como plaza de mercado que provee de alimento a todo este sector.

**Foto 14.** Entrega Alcantarillado Pluvial Los Robles

En la foto 14 se aprecia una disminución de flujo causada en gran parte, por el trabajo realizado por la oficina de conexiones erradas a lo largo de ya 3 años de gestión sobre este sector. Esta fotografía fue tomada al término de la realización de los arreglos diagnosticados e indicados a continuación.

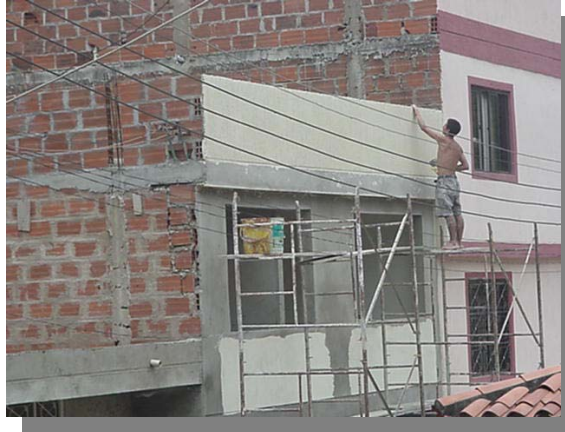
Las condiciones anteriormente mencionadas son presagios claros que indican la conformación de una problemática: “reducción del área aferente a los tramos de alcantarillado pluvial”. Esta reducción la lleva a cabo el área conformada por las terrazas con mal manejo de drenaje, las cuales por desconocimiento entregan sus aguas a la red sanitaria por medio de rejillas y no a la red pluvial como debería ser.

**Foto 17.** Reforma Barrio El Manantial

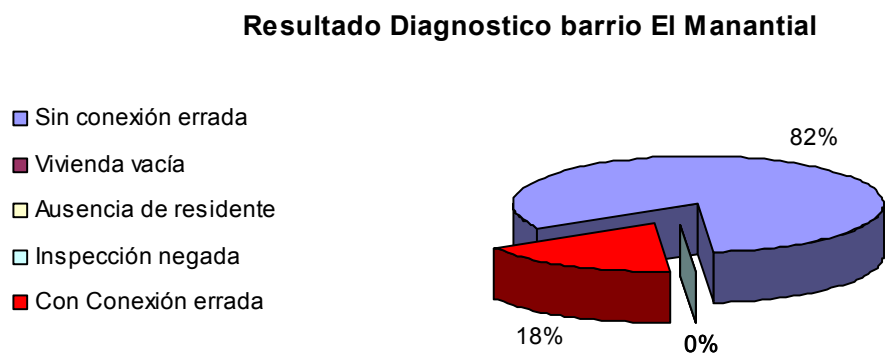
**Figura 12.** Resultado etapa de Diagnóstico en El Manantial en el 2005

ESTADO DE LA VIVIENDA	No DE VIVIENDAS	% INICIAL	% DETECTADO
Sin conexión errada	94	100.0 %	82 %
Vivienda vacía	0	0 %	0 %
Ausencia de residente	0	0 %	0 %
Inspección negada	0	0 %	0 %
Con conexión errada	21	0 %	18 %
Total	115	100.0 %	100.0 %

NOMBRE	DIRECCIÓN	DIAGNOSTICO
Olga Lucia Rojas	Cra 28 C # 195 A - 52, 2 P.	Rejilla terraza a aguas negras
Jesús García	Cra 28 A # 195 - 06, 2 P.	Rejilla del patio aguas negras
Jesús García	Cra 28 A # 195 - 06, 4 P.	Rejilla terraza a aguas negras
Inés Ochoa	Cra 28 C # 195 - 06	Rejilla terraza a aguas negras
Bertilda Barajas	Cra 28 C # 195 - 42, 2 P.	Rejilla terraza a aguas negras
José A. Arenas	Cra 28 C # 195 A - 04	Rejilla terraza a aguas negras
Irene Barrero	Cra 28 A # 195 - 54	Rejilla tercer piso a aguas negras
Laura Luna	Cra 28 A # 195 - 21, 2 P.	Rejilla terraza a aguas negras
Freddy Luna	Cra 28 A # 195 - 27, 2 P.	Rejilla terraza a aguas negras
Marco A. Sánchez	Cra 28 A # 195 - 33	Rejilla terraza a aguas negras
Francisco Revelo	Cra 28 A # 195 - 57	Bajante de lluvias conectado al lavadero
Olga P. Rivera	Cra 28 A # 195 A - 35	Lavadora sifón de patio
Ariosto Araque	Cra 28 B # 195 - 26	Rejilla terraza a aguas negras

Rafael Suárez	Cra 28 B # 195 - 62	Rejilla terraza a aguas negras
Edgar Campos	Cra 28 B # 195 A - 12	Rejilla terraza a aguas negras
Elizabeth Ardila	Cra 28 B # 195 A - 18	Rejilla terraza a aguas negras
Maria L. Barrera	Cra 28 B # 195 A - 26	Bajante de aguas lluvias a aguas negras
Blanca Cordero	Cra 28 B # 195 A - 42, 2 P.	Bajante techo a aguas negras
Socorro García	Cra 28 B # 195 - 13	Rejilla terraza a aguas negra
Magda C. Niño	Cra 28 B # 195 - 43	Rejilla terraza y bajante posterior en negras
Manuel Castillo	Cra 28 B # 195 A - 11	Rejilla terraza a aguas negras

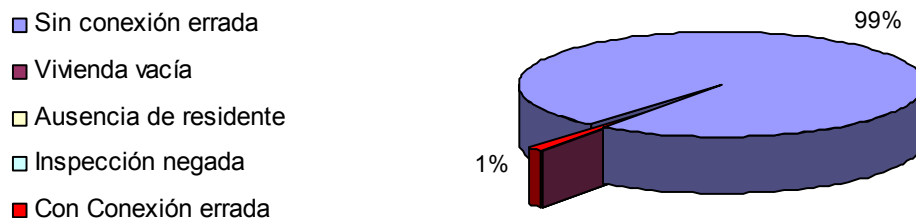
**Figura 13.** Resultado etapa de Seguimiento en El Manantial hasta el 1 de Dic del 2005

Magda Cecilia Niño	Cra 28 B # 195 - 43	REPARADA
Manuel Castillo	Cra 28 B # 195 A - 11	SUSPENSIÓN ACUEDUCTO

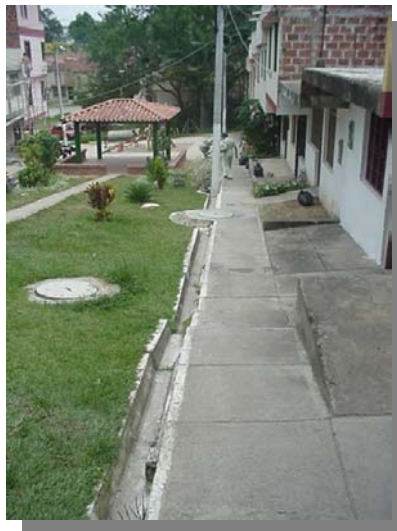
**Foto 20.** Canaleta perimetral Barrio el Manantial

En el desarrollo del programa contabilizamos 30 rejillas en 115 casas de las cuales 21 estaban erróneamente conectadas, el resto de las viviendas evacuaban las aguas de las terrazas hacia la calle. Medida considerada en este caso aceptable dada la construcción de una canaleta perimetral Ver foto 20.

La solución predominante fue la cancelación de las rejillas y la evacuación de

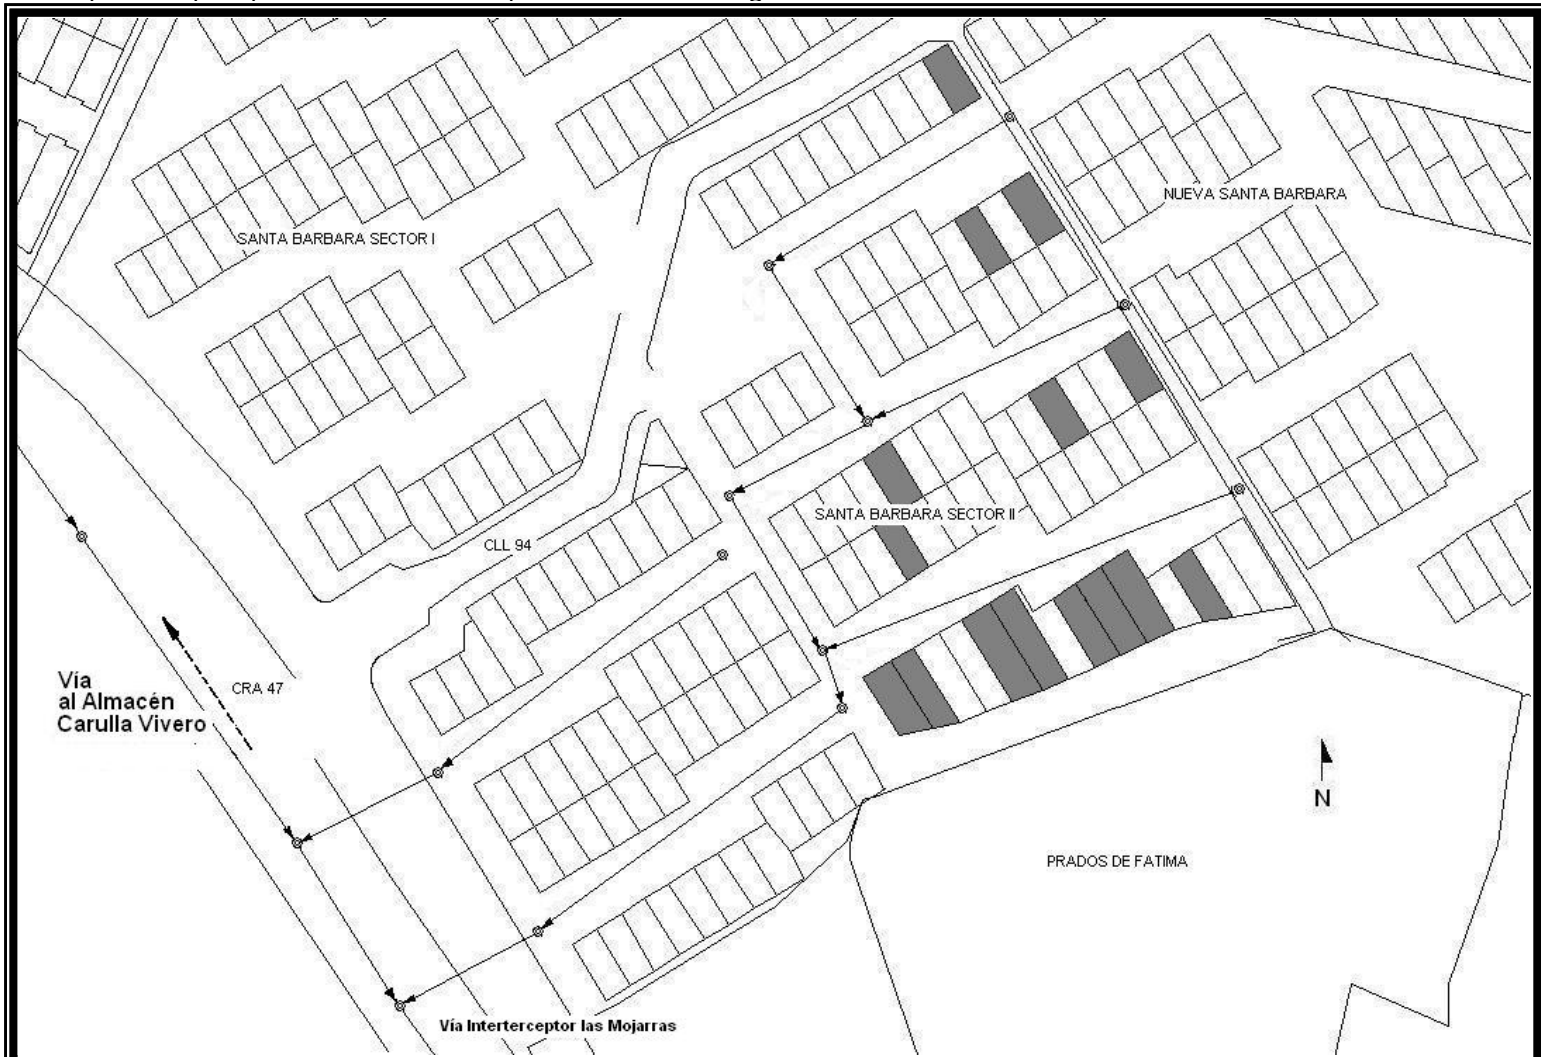
**ANEXO J. Distribución de los  
Alcantarillados de Santa Bárbara  
Sector II**

Los predios que aparecen sombreados pertenecen a los diagnosticados con conexión errada

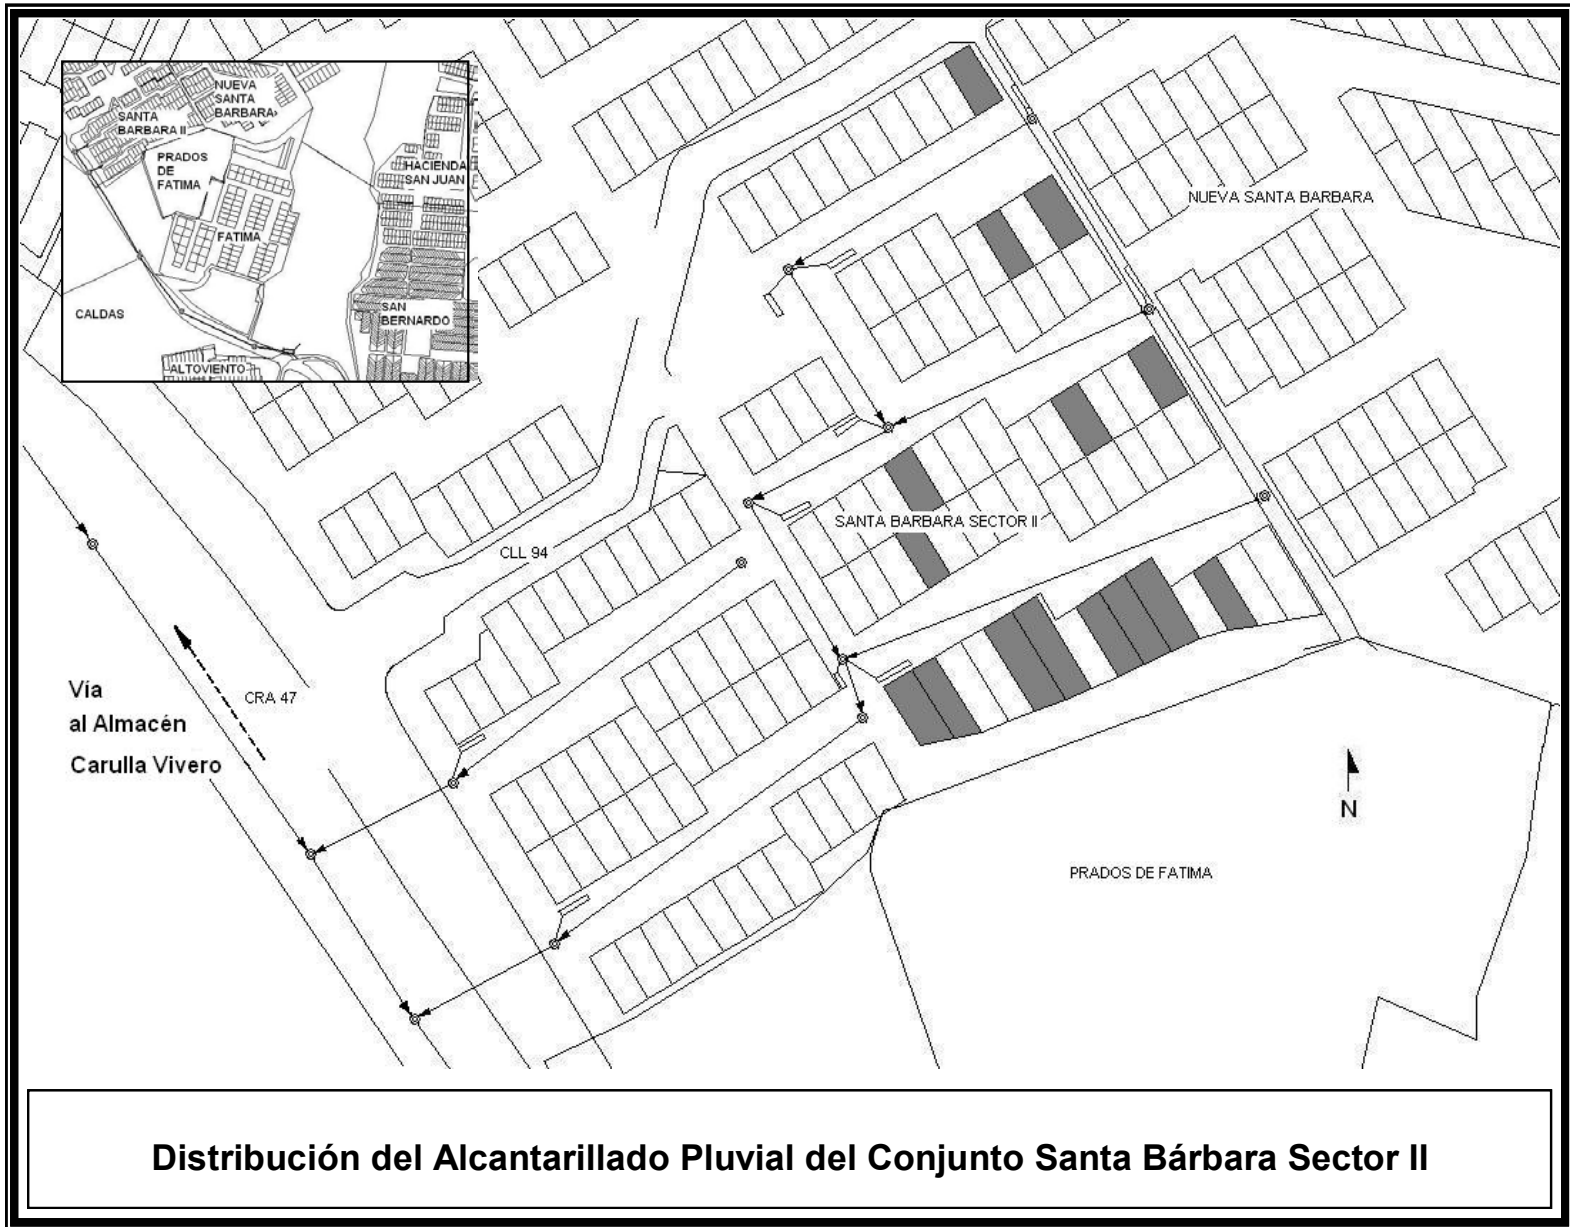
**Distribución del Alcantarillado Sanitario del Conjunto Santa Bárbara Sector II**

Los predios que aparecen sombreados pertenecen a los diagnosticados con conexión errada

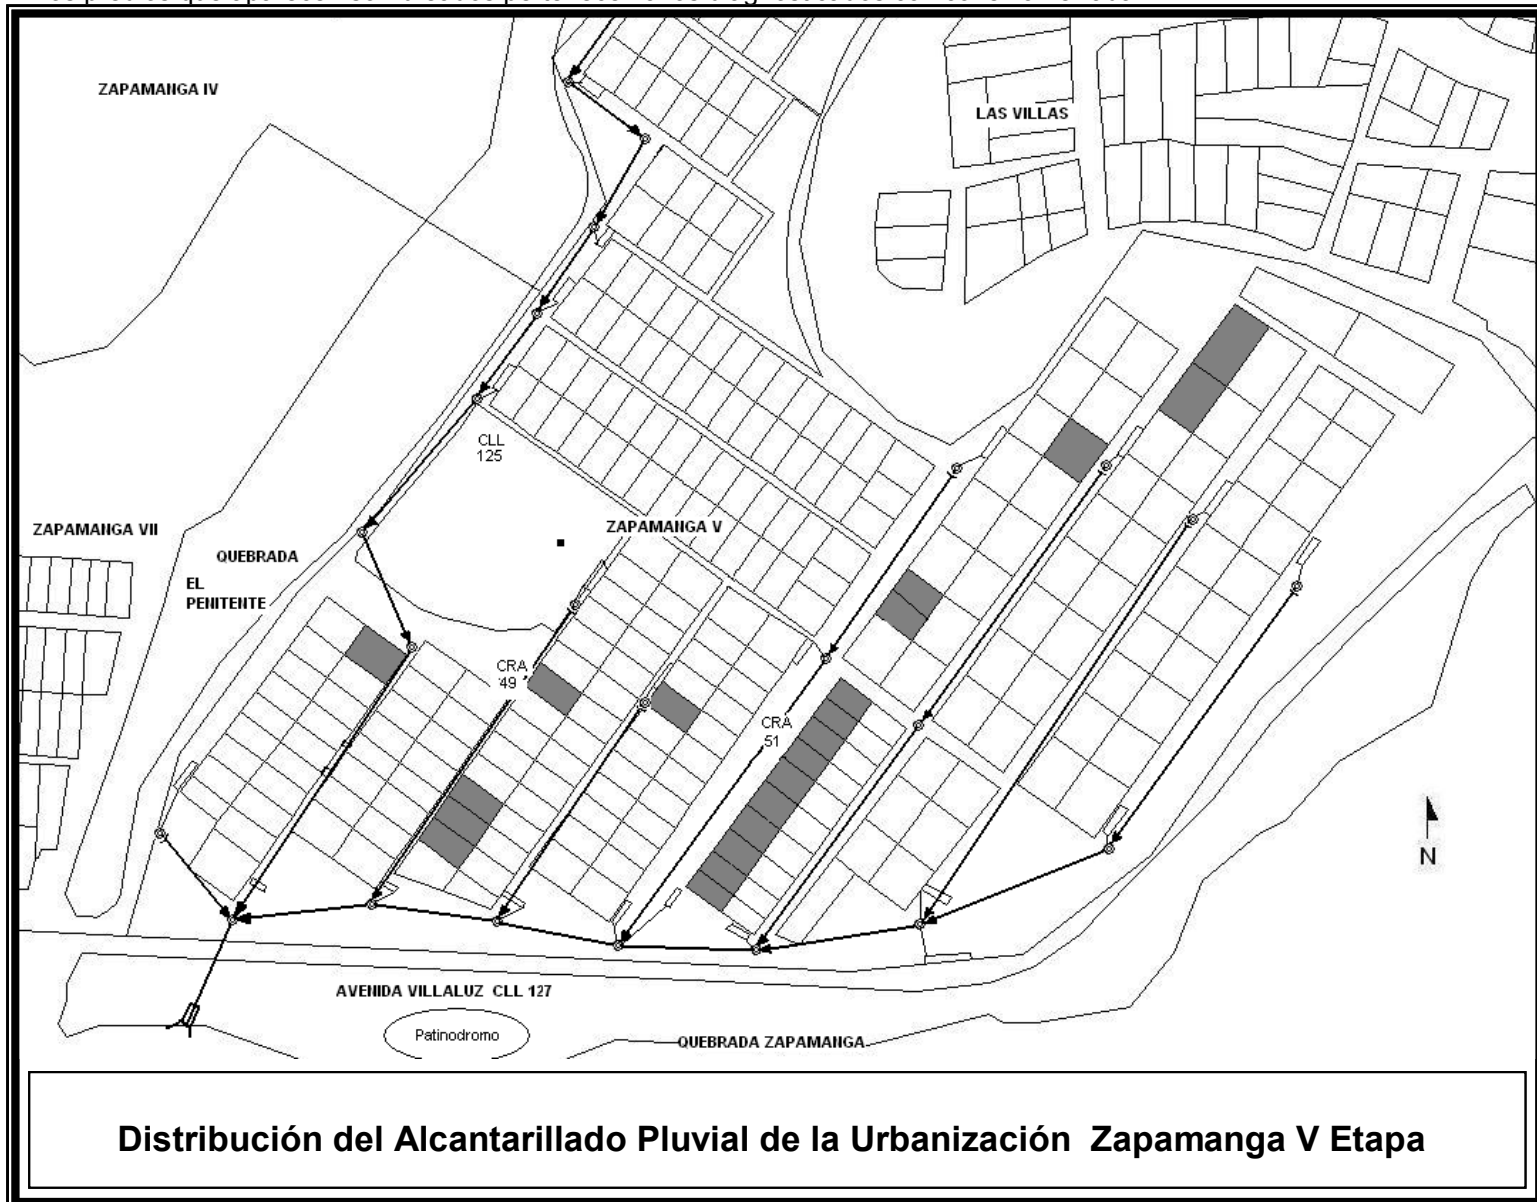
**ANEXO K. Distribución de los  
Alcantarillados de Zapamanga V Etapa**

Los predios que aparecen sombreados pertenecen a los diagnosticados con conexión errada

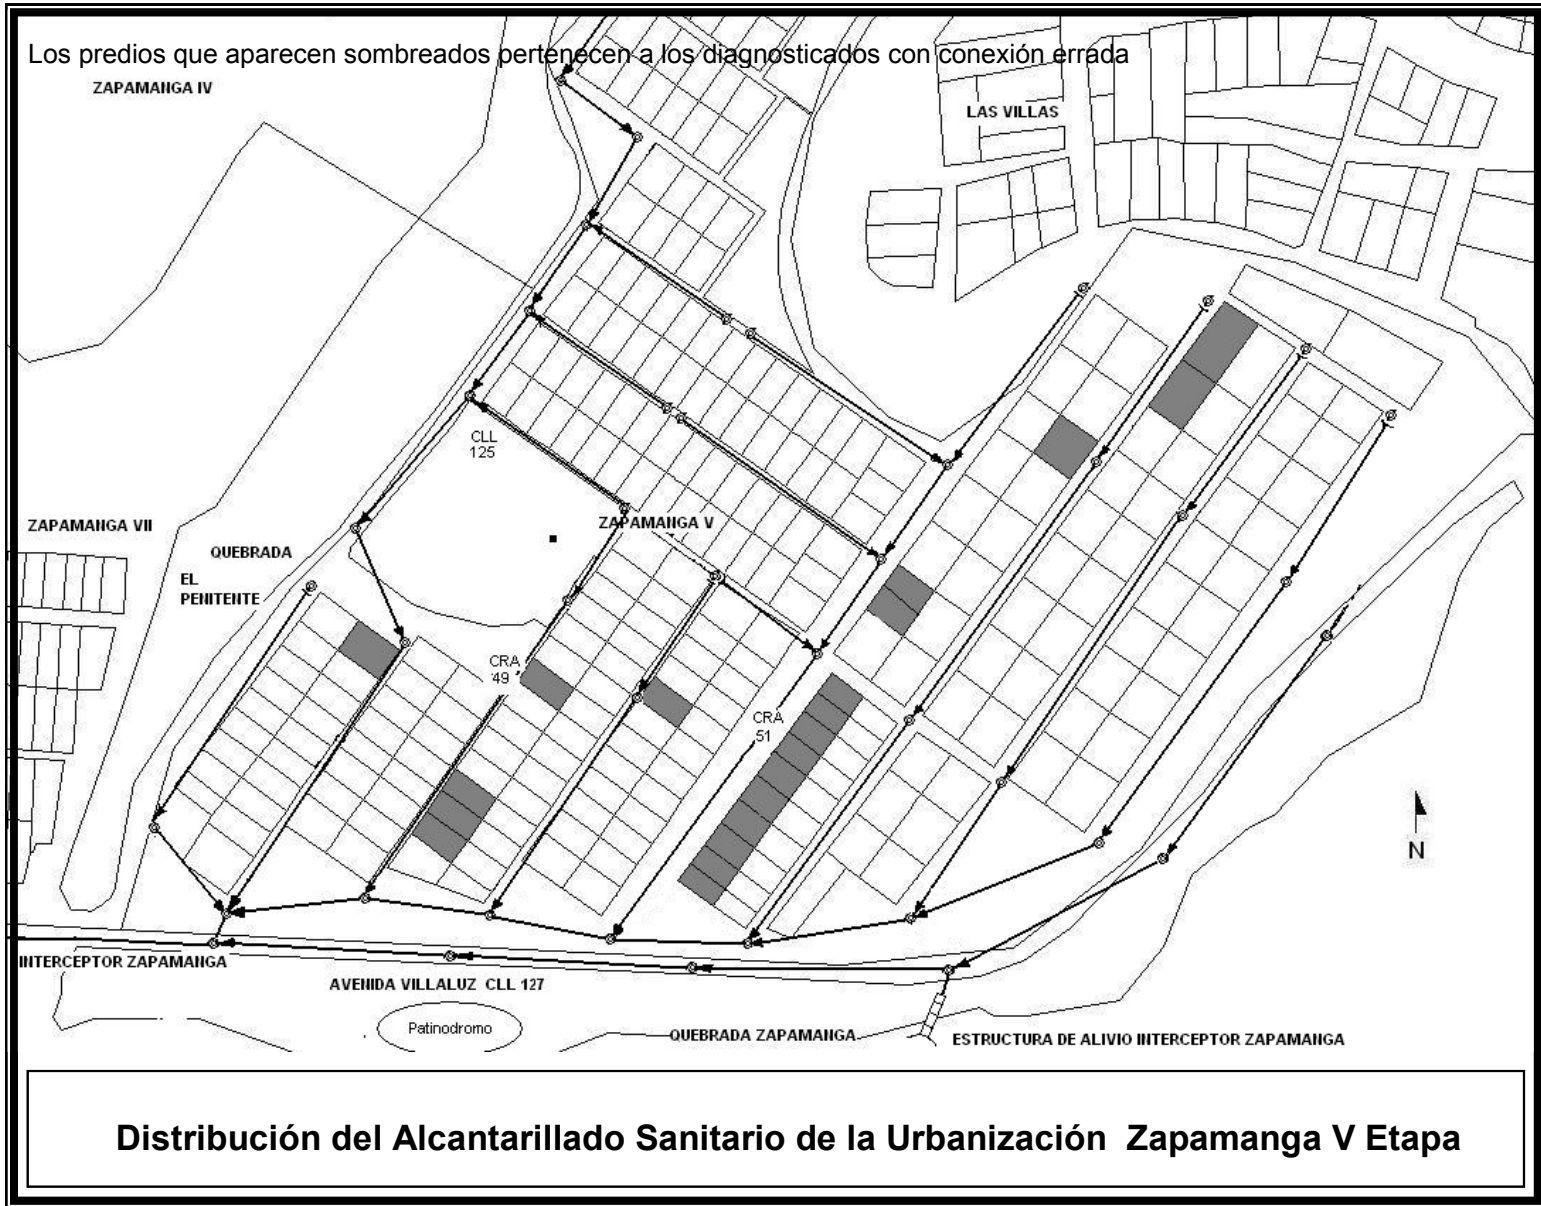
**Distribución del Alcantarillado Sanitario de la Urbanización Zapamanga V Etapa**

Los predios que aparecen sombreados pertenecen a los diagnosticados con conexión errada

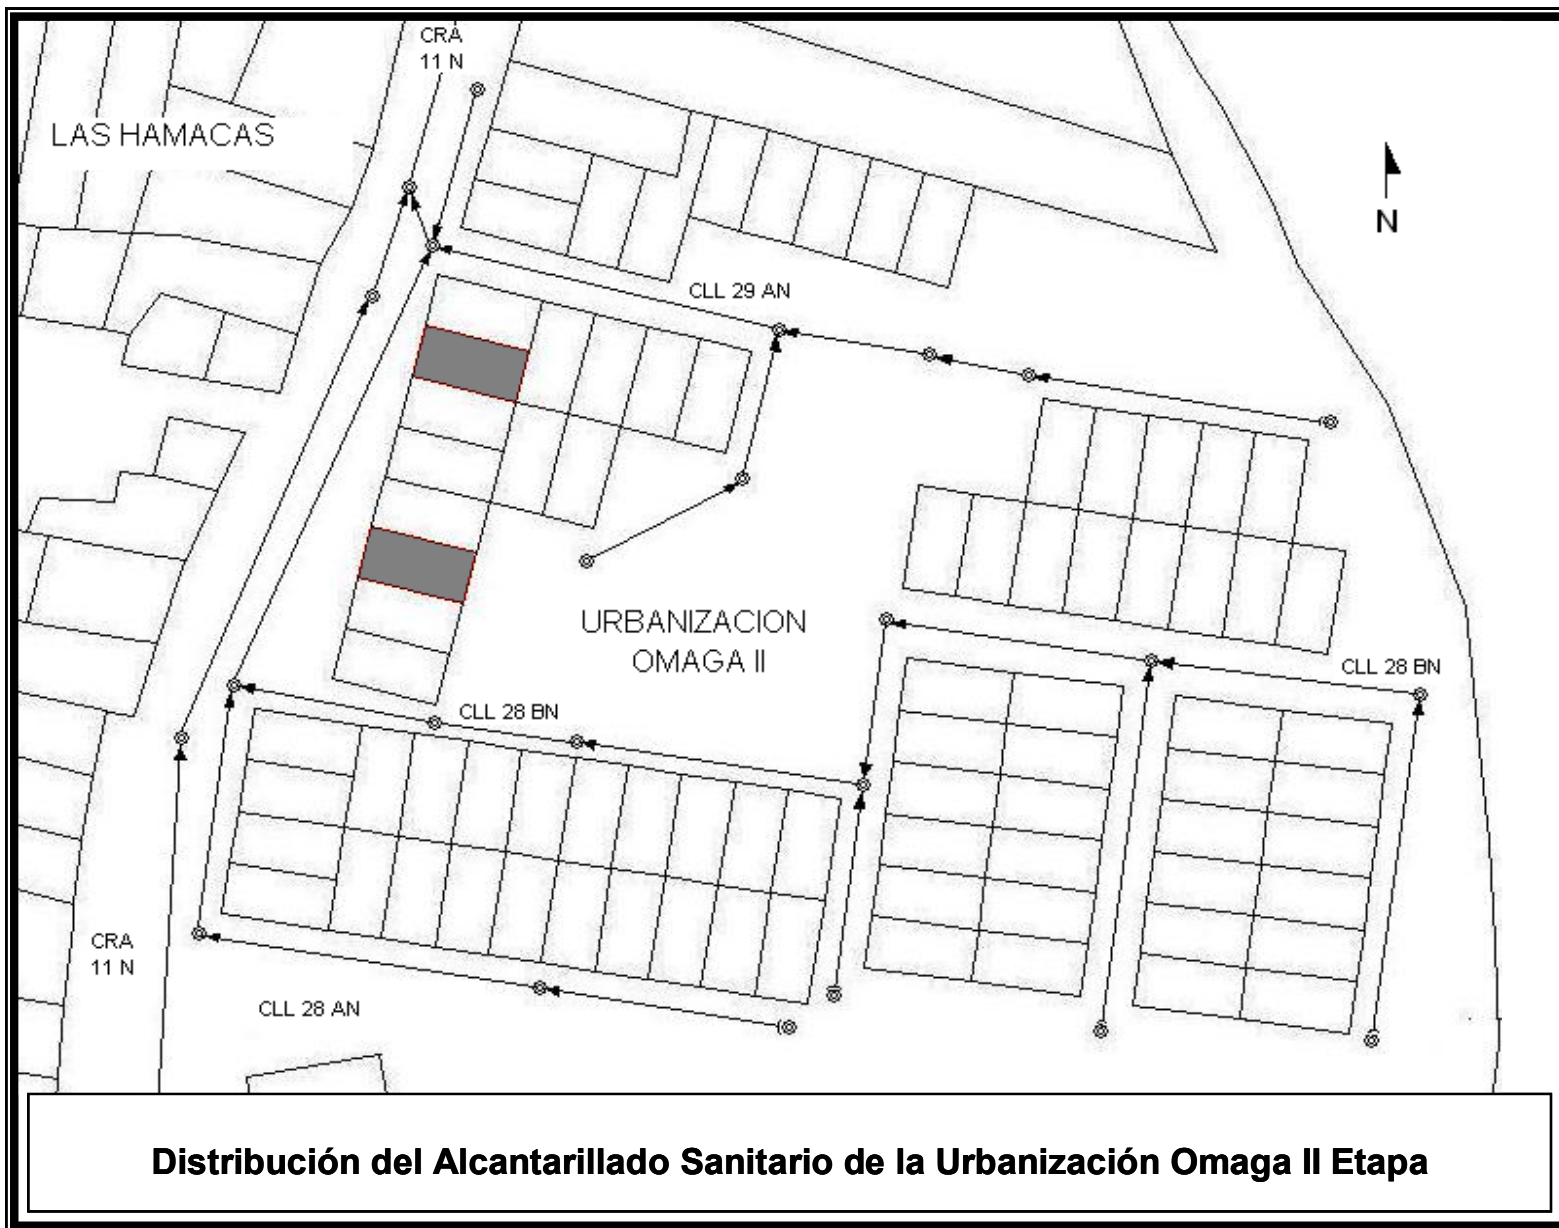
# **ANEXO N. Distribución de los Alcantarillados de la Urb. Omaga II**

Los predios que aparecen sombreados pertenecen a los diagnosticados con conexión errada

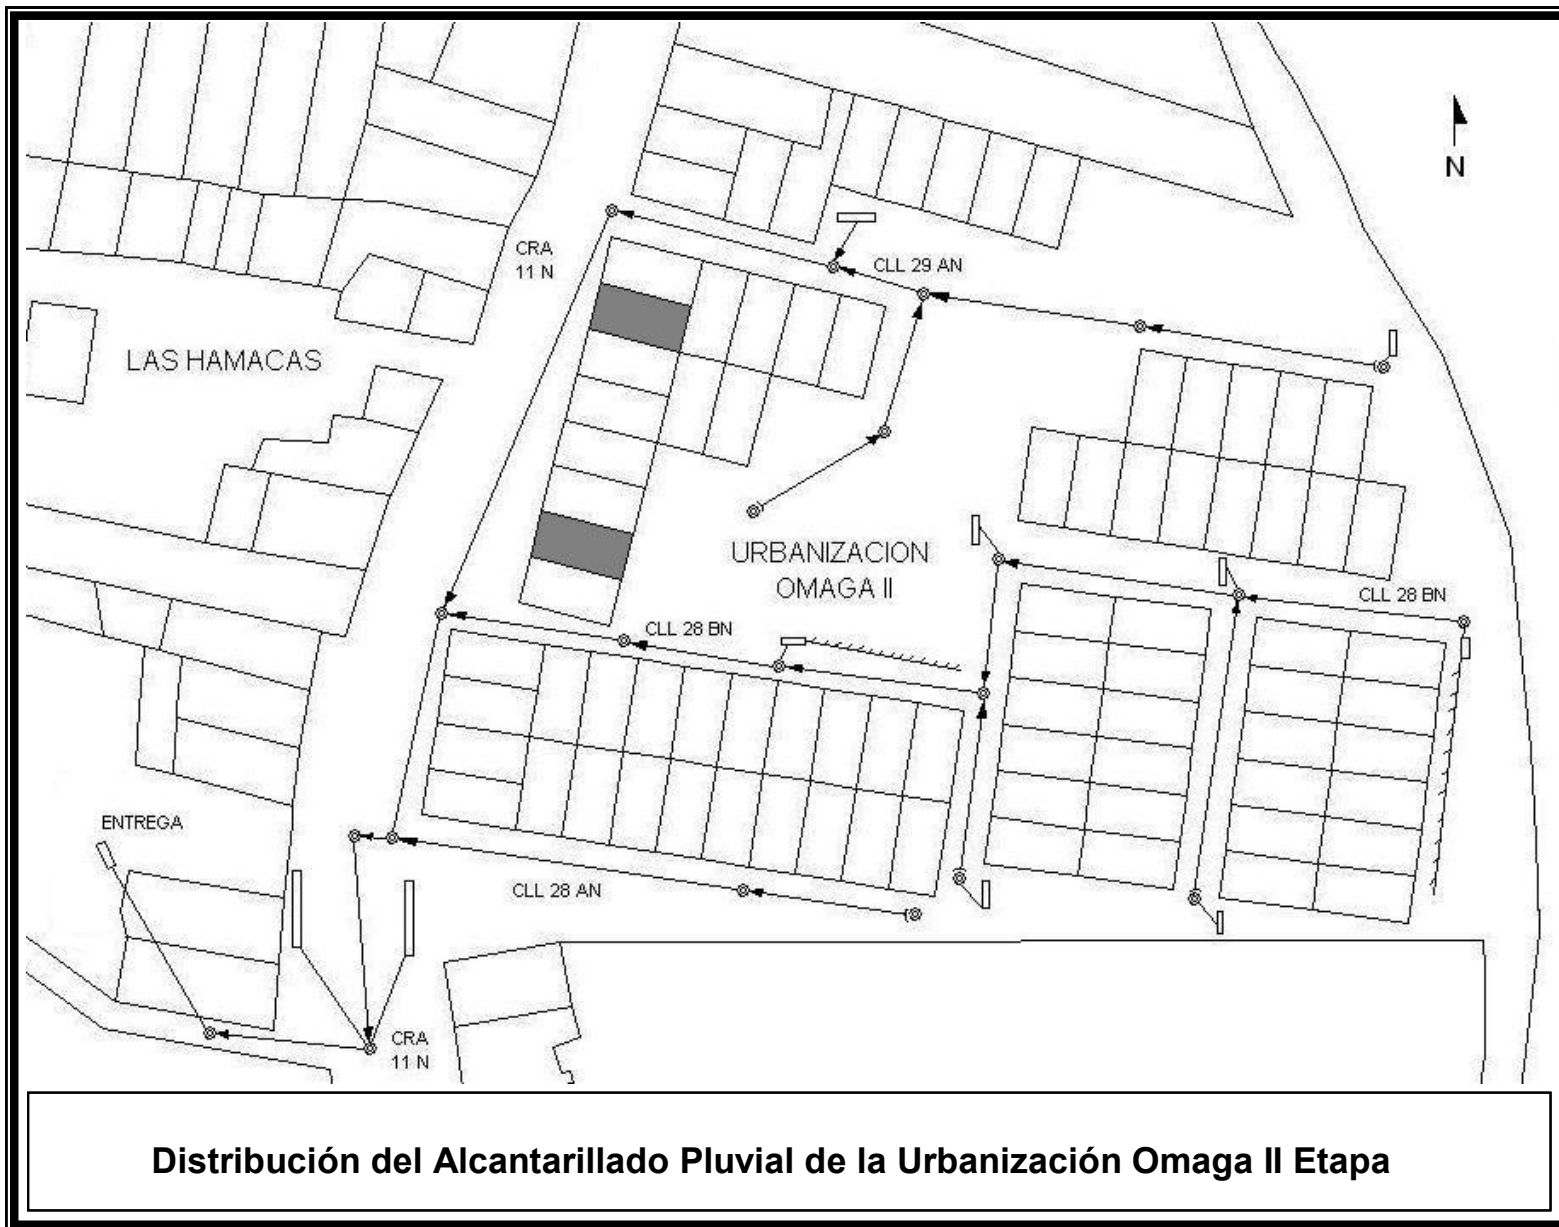
Los predios que aparecen sombreados pertenecen a los diagnosticados con conexión errada

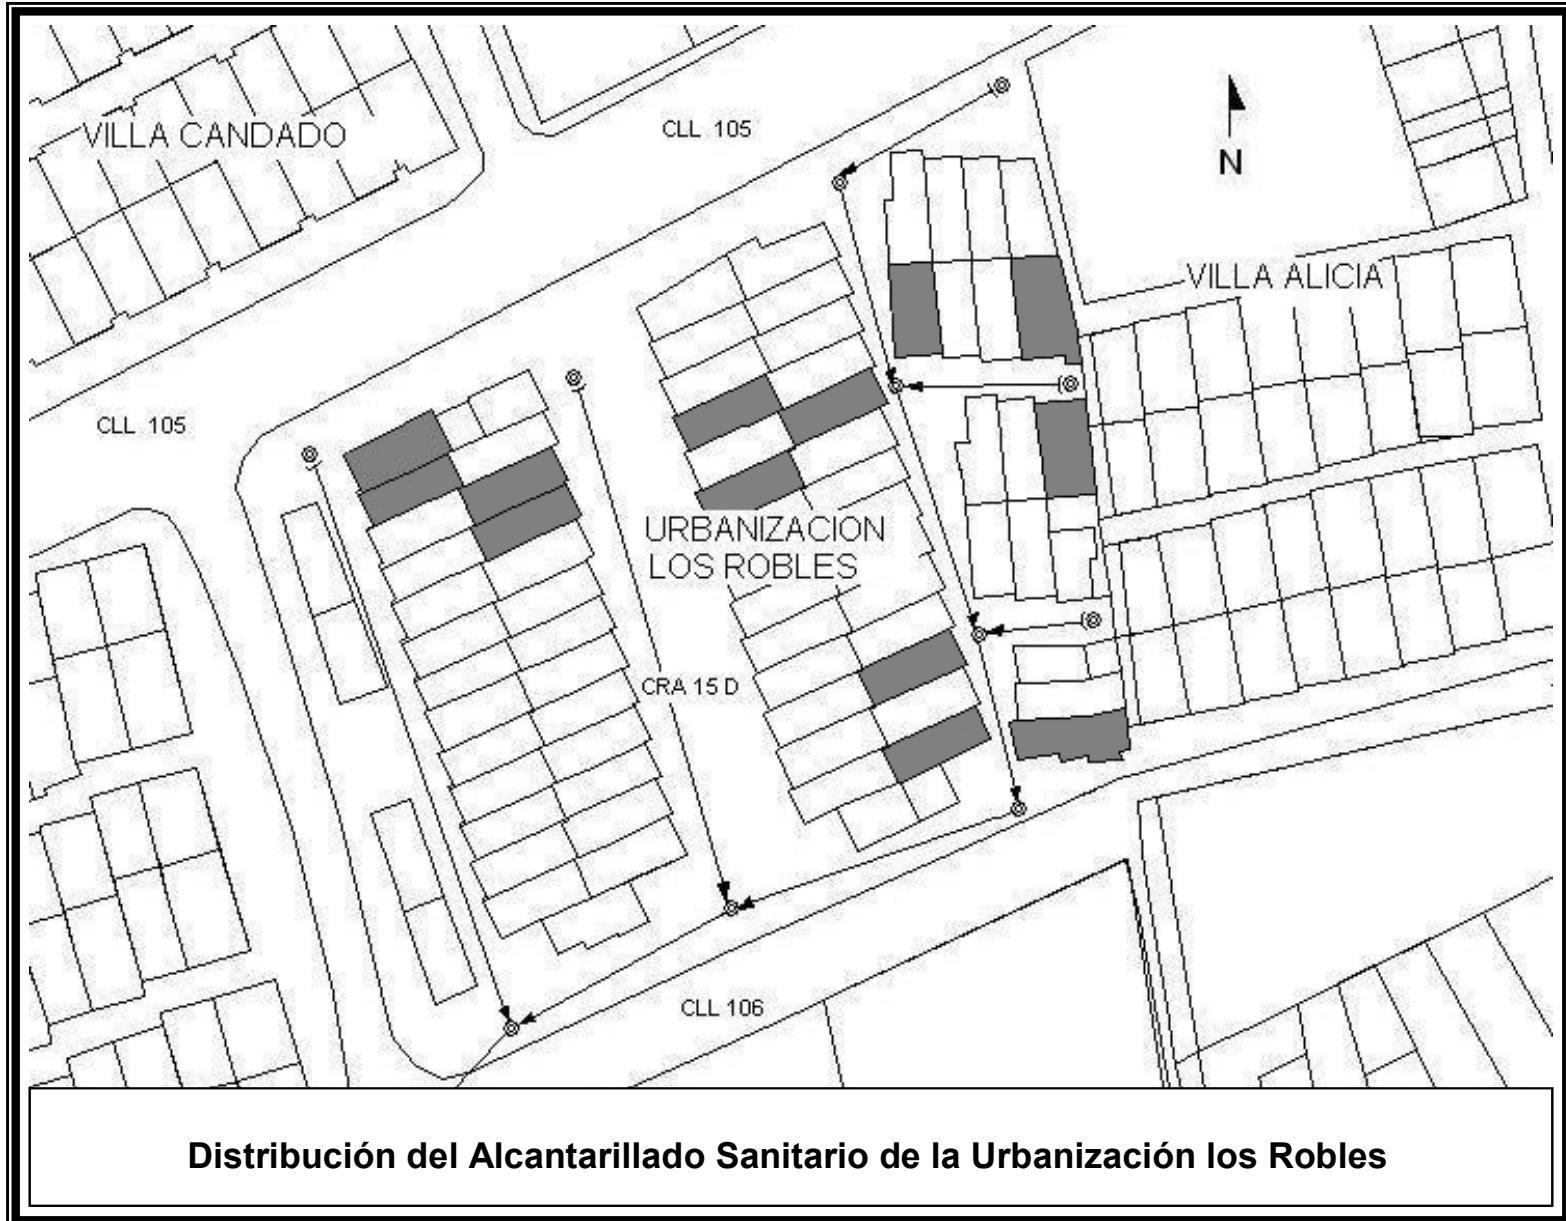
**ANEXO Ñ. Distribución de los  
Alcantarillados de la Urbanización Los  
Robles**

Los predios que aparecen sombreados pertenecen a los diagnosticados con conexión errada

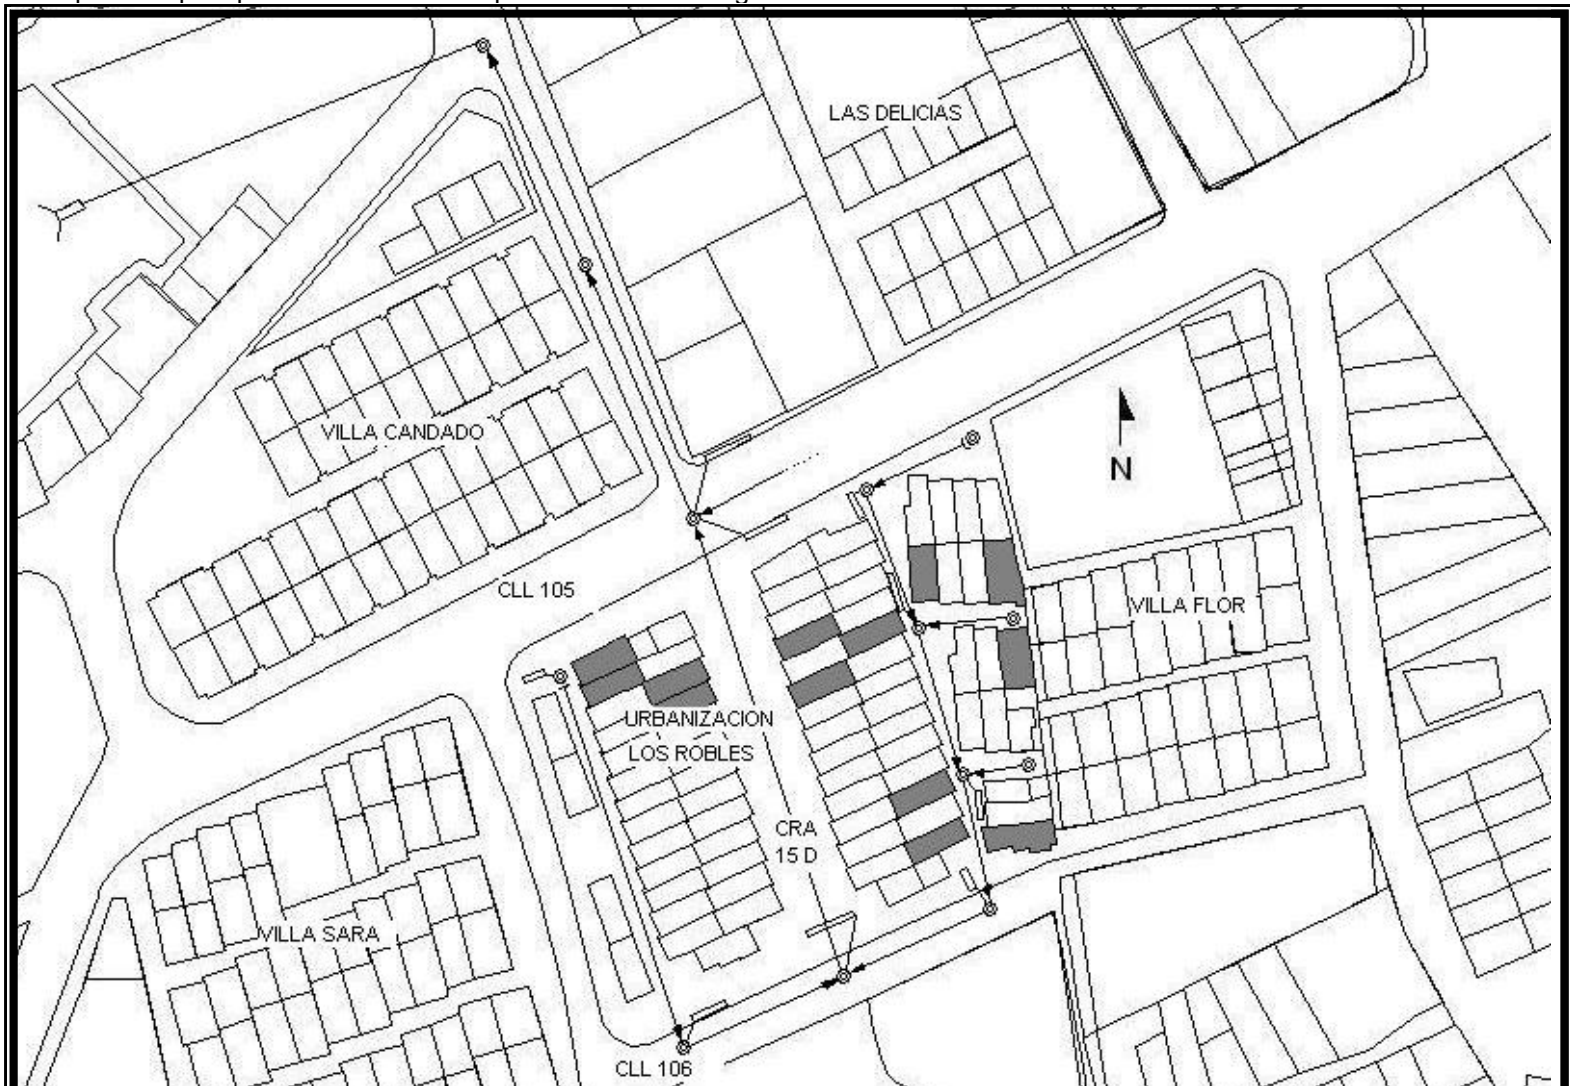
**Distribución del Alcantarillado Pluvial de la Urbanización los Robles**

Los predios que aparecen sombreados pertenecen a los diagnosticados con conexión errada

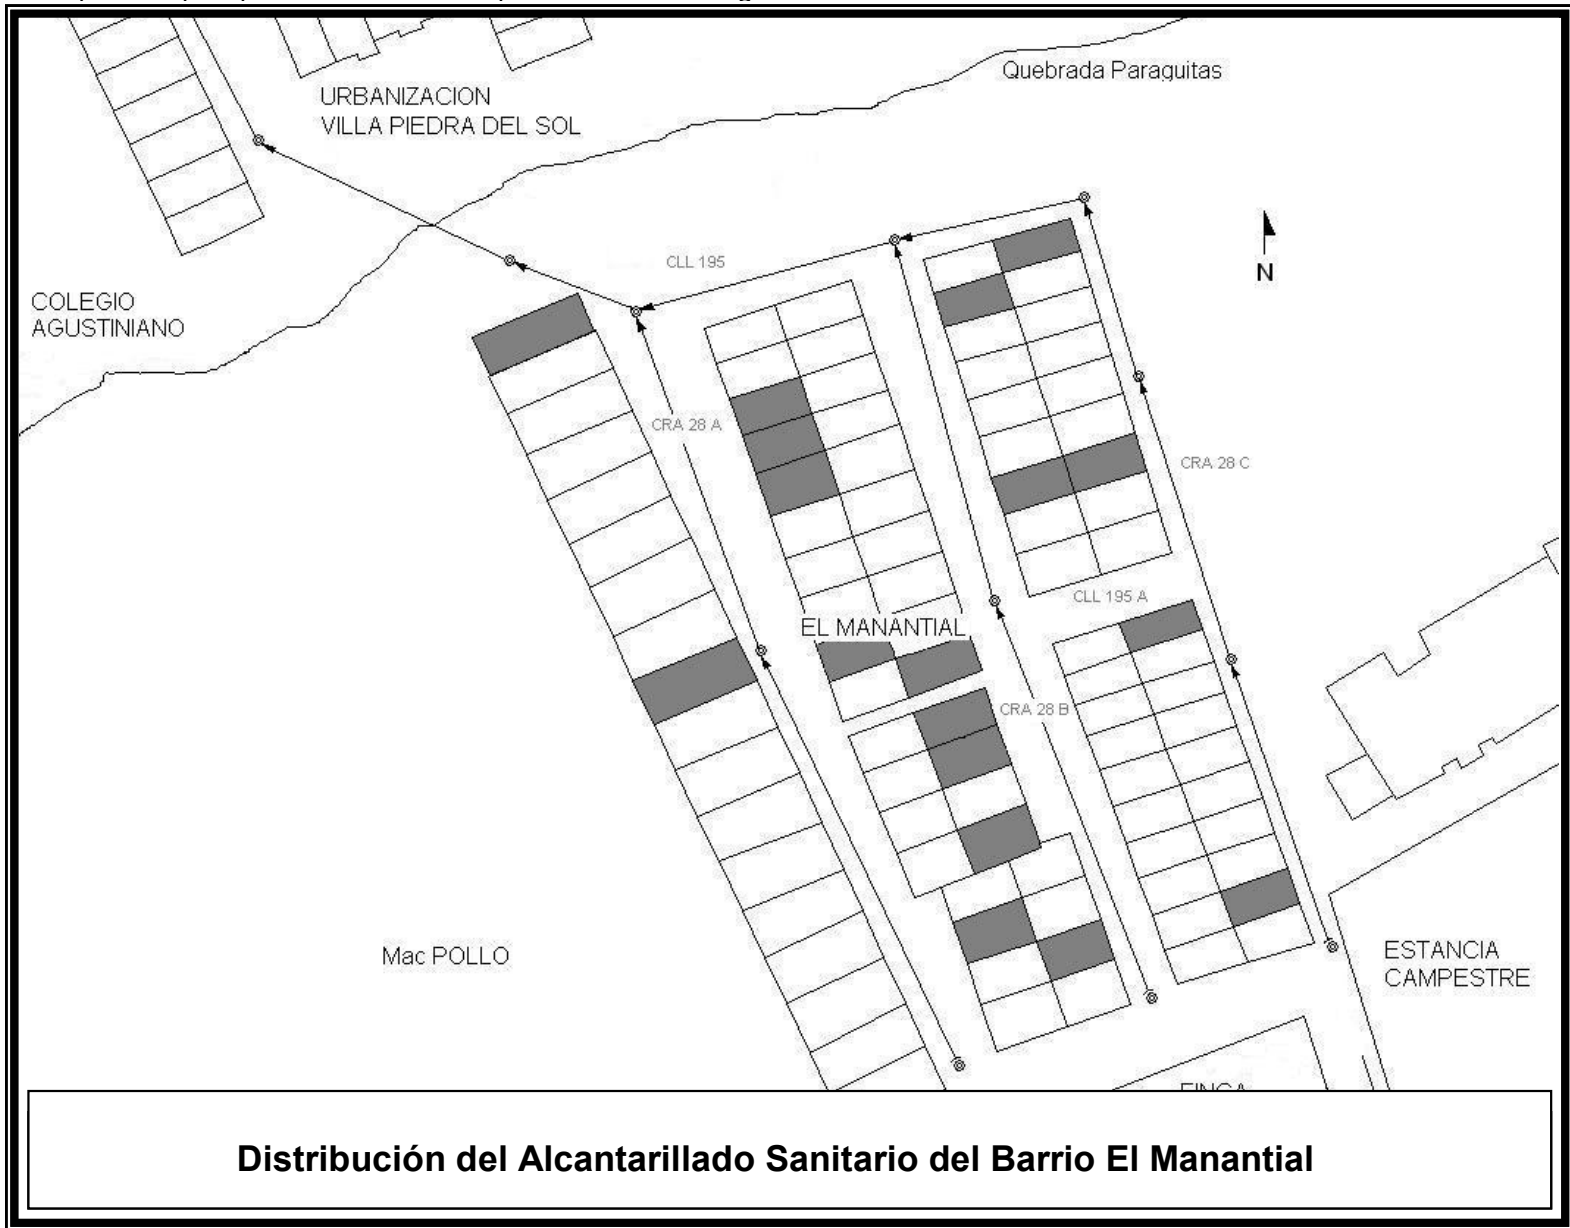
**Distribución del Alcantarillado Sanitario del Barrio El Manantial**

Los predios que aparecen sombreados pertenecen a los diagnosticados con conexión errada
