**IDENTIFICACIÓN, DIAGNÓSTICO Y SOLUCIÓN AL PROBLEMA DE LAS  
CONEXIONES ERRADAS EN EL SISTEMA DE ALCANTARILLADO  
SEPARADO DE LOS MUNICIPIOS DE BUCARAMANGA  
FLORIDABLANCA Y GIRÓN**

**UNIVERSIDAD INDUSTRIAL DE SANTANDER  
FACULTAD DE CIENCIAS FÍSICO MECÁNICAS  
ESCUELA DE INGENIERÍA CIVIL  
BUCARAMANGA**

**2006**

**Trabajo de Grado  
en la modalidad de Práctica Empresarial  
como requisito para optar por el título de Ingeniero Civil**

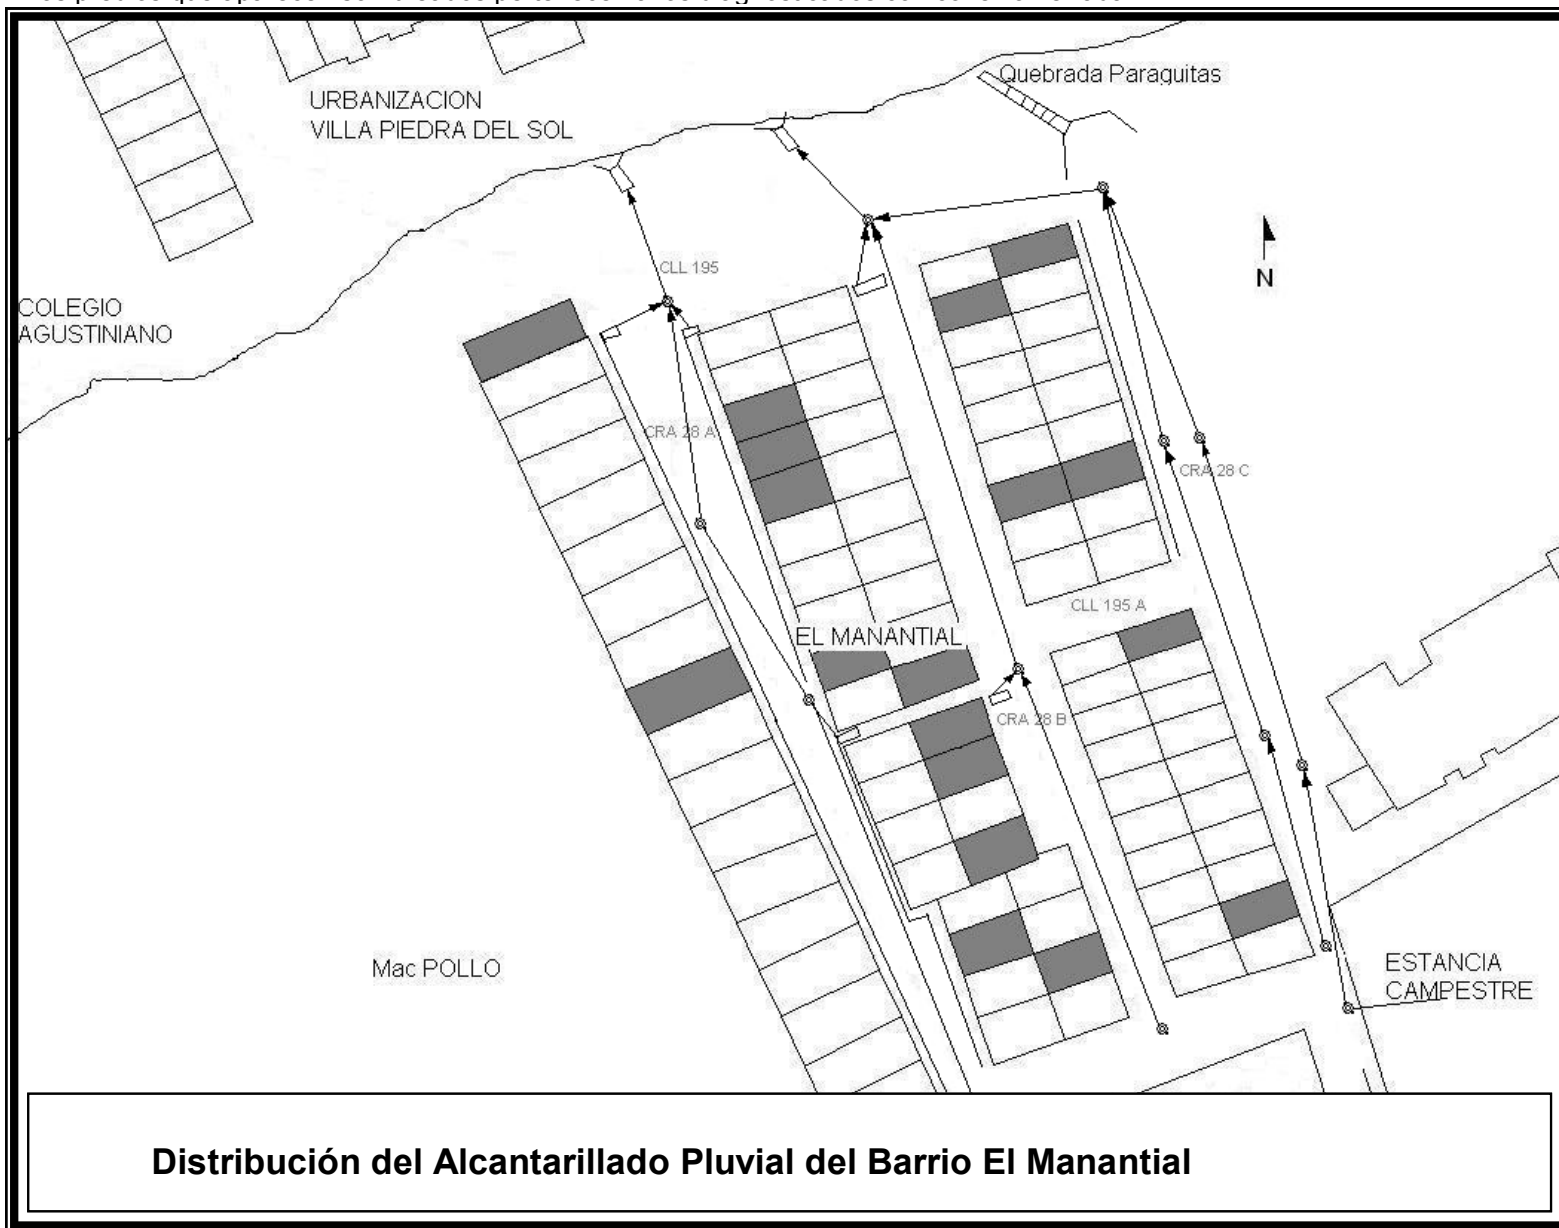
**Distribución del Alcantarillado Pluvial del Barrio El Manantial**

Los predios que aparecen sombreados pertenecen a los diagnosticados con conexión errada
