EVALUACIÓN DE COLAPSO EN EL REVESTIMIENTO DE UN POZO EN UN  
CAMPO DE ECOPETROL

UNIVERSIDAD INDUSTRIAL DE SANTANDER  
FACULTAD DE INGENIERÍAS FÍSICO-QUÍMICAS  
ESCUELA DE INGENIERÍA DE PETRÓLEOS  
BUCARAMANGA

Trabajo de Grado para optar por el Título de  
Ingeniero de Petróleos

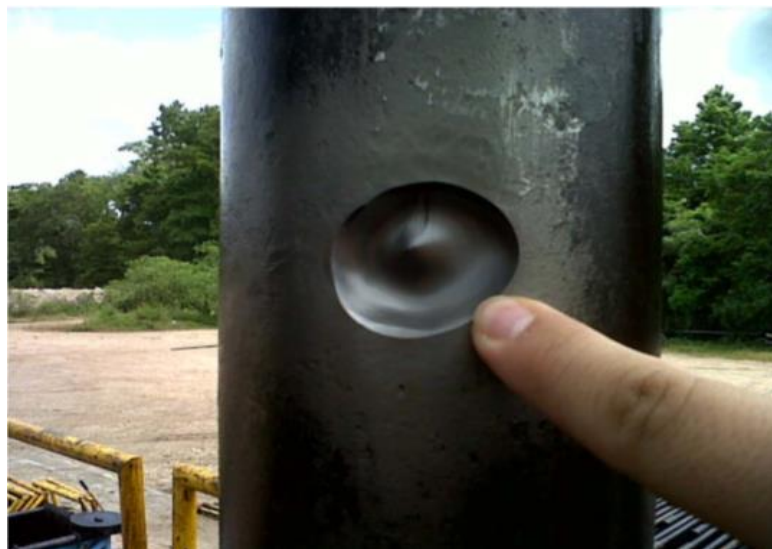
Figura 26. Erosión (Jeteo)

- Erosión/corrosión y Jeteo: es evidente la masiva producción de arena en el campo casabe por lo que el fenómeno de jeteo, el cual es una combinación de la erosión y la corrosión, hace presencia en todas las instalaciones de producción del campo. Factores como los volúmenes de arena, la velocidad de flujo a través de los perforados del Casing son principalmente la causa del fenómeno erosivo/corrosivo. Hablando de erosión netamente los volúmenes de arena y velocidades de flujo son mucho más altas que para la erosión/corrosión por lo tanto, el fenómeno es similar a un Sandblasting.

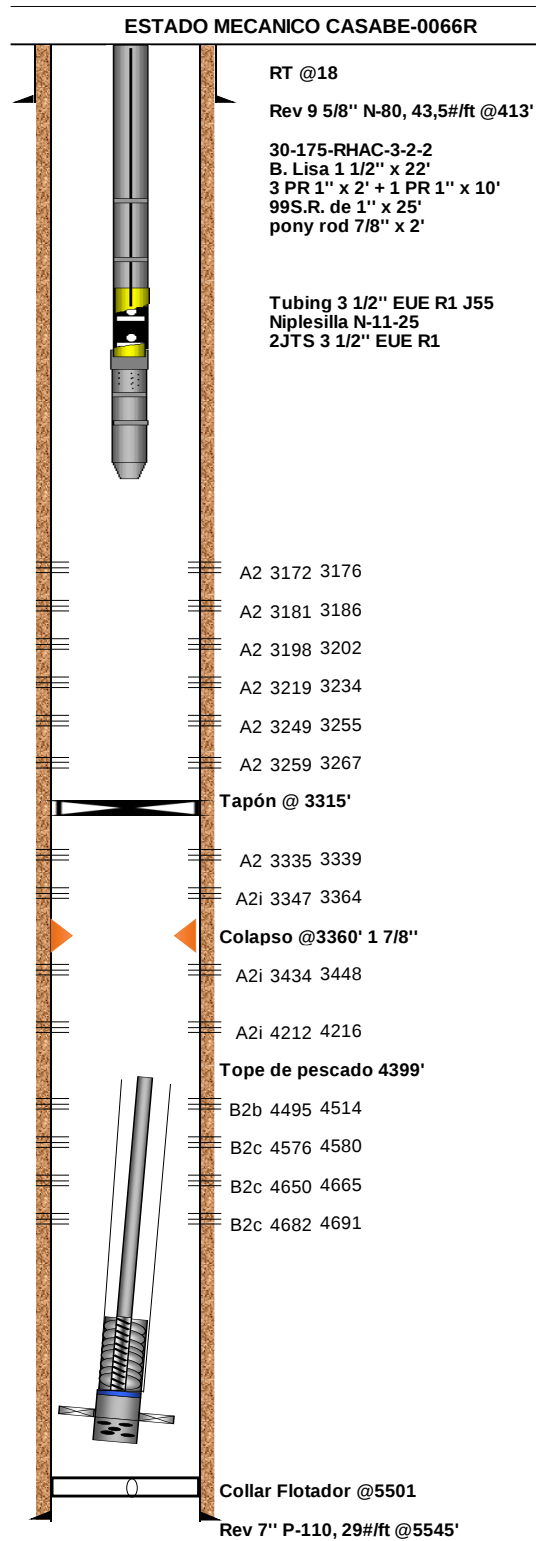
Figura 35. Estado mecánico año 2013 del pozo CSBE-0066R

**3.4.1 Registro MIT pozo CSBE-0066R.** Se evidencia en el registro multi-finger Caliper (MIT) del pozo CSBE-0066R, la deformación encontrada a 3360 ft. Esta alteración de la tubería pudo ser causada por diferentes motivos como lo son esfuerzos de la roca, que al ser perforada modifican su estado inicial y con el paso del tiempo pueden llegar a generar colapsos en el revestimiento. También hay que tomar en cuenta que el grado de tubería utilizado en el diseño en este caso P-110, fue el indicado para soportar dichos esfuerzos y si mitigaron fenómenos de arenamiento y corrosión.

El pozo productor CSBE-0066R se encuentra ubicado en el bloque III del campo Casabe. Fue perforado el 21 de enero del 2005 penetrando las arenas A2i y la B2c, mientras que se revistieron las zonas de interés con un casing de producción de 7" P-110, 29 lb/ft a una profundidad de 5545 ft. Este pozo fue completado el 1 de febrero del mismo año con un cañón ultra jet y una intensidad de 5 TPP. El 5 de enero del 2006 se evidenció el colapso del pozo a 3360 ft por medio de un bloque de impresión de 6-1/8" con el cual se confirma la existencia de este. A lo largo de la vida del pozo se realizaron múltiples intervenciones debido a que era un pozo con alta producción de arena. Este pozo de igual manera presentaba corrosión en las tuberías de revestimiento ocasionando un deterioro del espesor de pared de la tubería y haciéndola propensa a este suceso. Es por eso que en 2012 es bajado un tapón a 3315 ft con el fin de subsanar un pescado que se encuentra atrapado en fondo y a su vez el colapso anteriormente mencionado, por tal motivo el pozo produjo exclusivamente de la formación Colorado por medio de un sistema de levantamiento artificial por bombeo mecánico. Actualmente el pozo se encuentra abandonado debido al daño mecánico severo que presentaba.

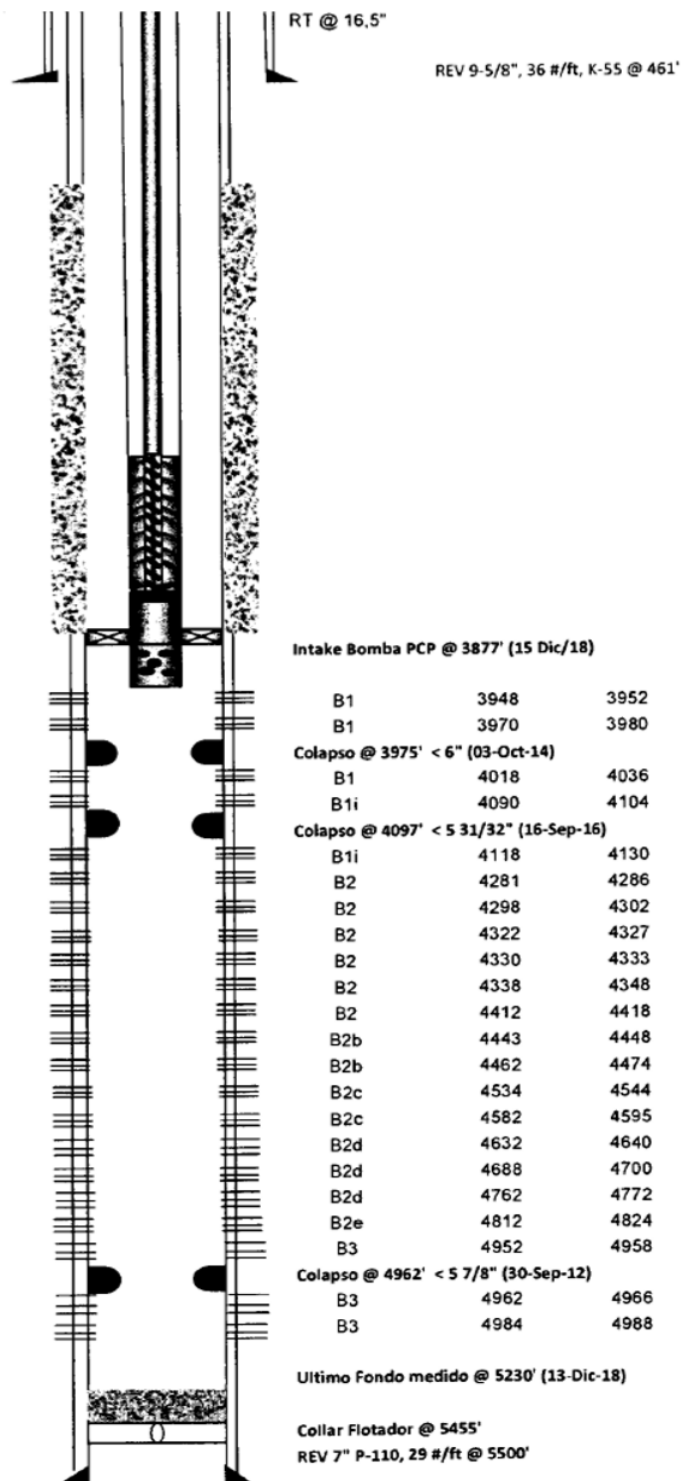
Figura 36. Estado mecánico actual pozo CSBE-1153D

El pozo productor CSBE-1153D se encuentra ubicado en el bloque III del campo Casabe. Se perforó el 14 de octubre del 2009 con un hoyo direccional hasta los 5500 ft de profundidad y se instauró un revestimiento de 7" P-110, 29 lb/ft con zapato en los mismos 5500 ft. Posteriormente, el 24 de noviembre del 2009 se iniciaron las operaciones de completamiento y se procede a realizar perforados con un cañón UT (ultra jet) a una densidad de carga de 5 TPP en un intervalo neto de 241 ft de formación productora en este caso Mugrosa. En la actualidad el pozo produce con un sistema de levantamiento PCP con una profundidad de asentamiento a 3877 ft. Hasta la fecha el pozo registra una alta producción de arena lo que ha conllevado a realizar múltiples intervenciones de Flushing correctivo y es esta una de las razones por las cuales hay reportados tres colapsos en casing de producción a 3975, 4097 y 4962 ft, hallados por medio de la herramienta taper mill con diámetro de 6", 5-31/32" y 5-7/8" respectivamente.

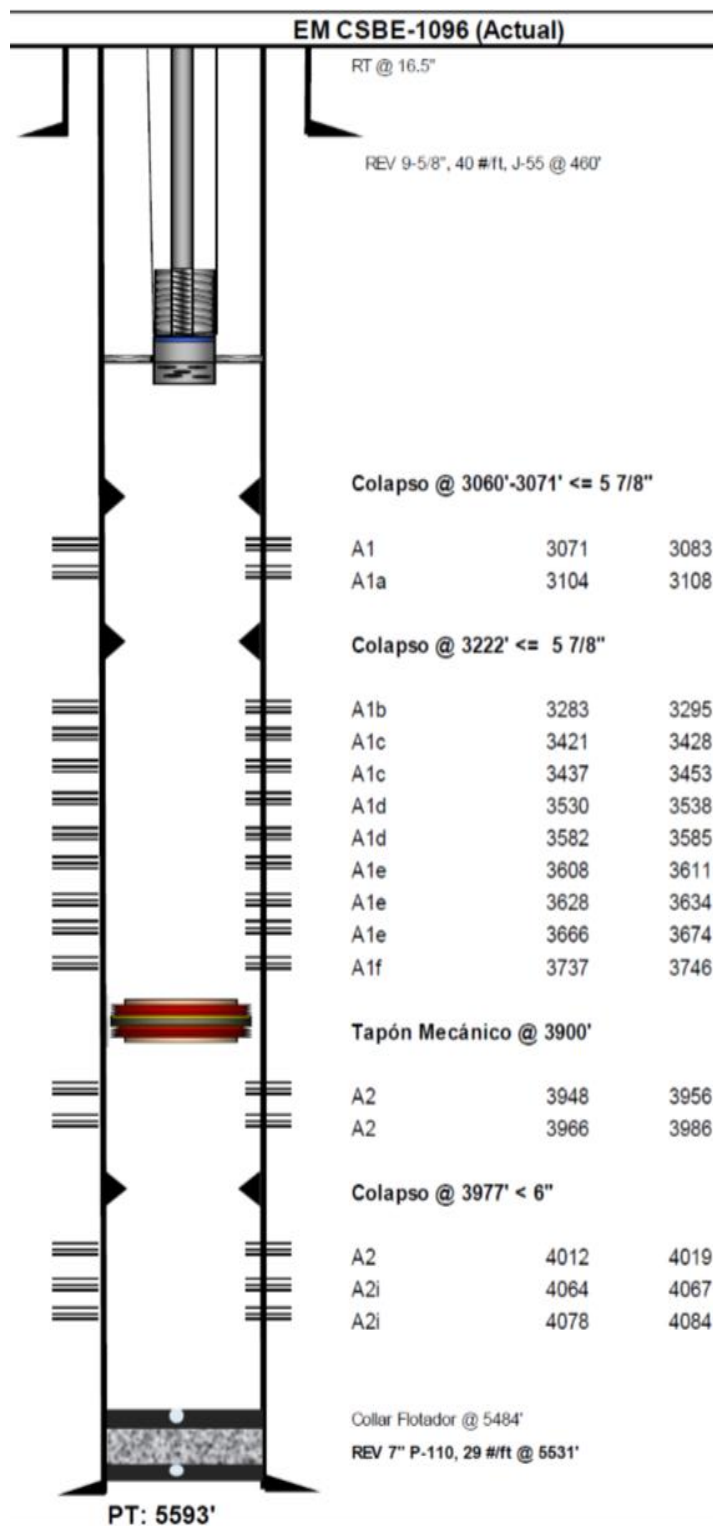
Figura 37. Estado mecánico actual pozo CSBE-1096

**3.4.2 Registro CBL, DVL y USIT pozo CSBE-1096.** El registro CBL disparado muestra a continuación, el deterioro de la adherencia del cemento al casing en este punto en contraste con el VDL, el cual muestra la discordancia en la distribución del cemento para esta sección. Este un indicador directo de la falla en esta zona. Por otro lado, el registro USIT es el determinante a la hora de constatar la distribución de la cual se tuvo una idea con los anteriores registros y muestra que, el espacio anular entre el casing y el hueco está mínimamente ocupado por cemento. Desde los 3060 hasta los 3071 ft, la zona ha comenzado a ser invadida por otro tipo de fluidos, los cuales han empezado a generar canales de gas y una micro-desadherencia que disminuye la integridad del cemento. Es posible hablar de la presencia de un micro-anillo en este intervalo.

El pozo productor CSBE-1096 perteneciente al bloque V, se perforó hasta una profundidad total 5531 ft (MD) y se revistió en la zona de interés con un casing de 7" P-110, 29 lb/ft y zapato a 5500 ft. El cañoneo del pozo toma lugar 20 días después con cañones UT de 4-1/2" a 5 TPP en la zona A. Inicialmente el pozo fue completado con un sistema de levantamiento PCP con una profundidad de asentamiento de 3773 ft, pero en la actualidad posee un sistema de bombeo mecánico a la profundidad de 2902 ft. Durante las calibraciones que se le han realizado al pozo mediante la herramienta taper mill, se han detectado un total de tres colapsos. La restricción ubicada en la profundidad de 3977 ft se remedió con el asentamiento de un tapón mecánico ubicado a 3900 ft de profundidad, el cual fue instalado principalmente para aislar la zona productora A2 debido a su alta producción de arena y alto porcentaje de BSW dejando así, solo dos colapsos presentes en la actualidad; a 3022 ft y a 3060 ft de profundidad con 5-7/8 de restricción cada uno. Este pozo hace parte de los mencionados anteriormente en el tema de corrosión, y en general el deterioro de la pared de tubería. Una de sus causas es la alta cantidad arena producida.

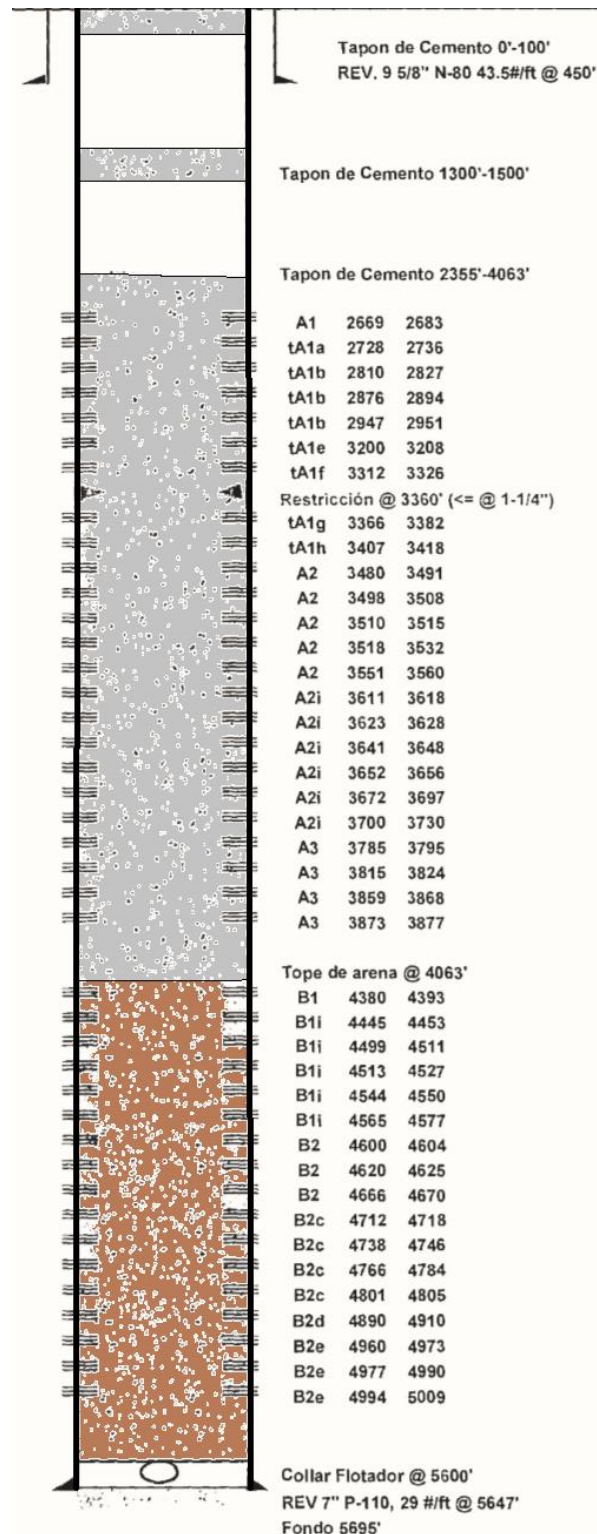
Figura 38. Estado mecánico actual pozo CSBE-1091D

El pozo productor CSBE-1091D, ubicado en el bloque III fue perforado el 24 de enero del 2009 a una profundidad de 5695 ft con objetivo de alcanzar las formaciones A y B. Fue cementado en la zona de interés con un casing de producción de 7" de OD P-110, 29 lb/ft con un zapato a 5647 ft. El pozo posteriormente fue completado el 22 de febrero del 2009 con una intensidad de cañoneo a 5TPP. Este pozo es un pozo catalogado como un pozo arenoso que trajo consigo varios inconvenientes encontrados en intervenciones realizadas para calibrar el pozo. En este procedimiento se encuentra una restricción a 3320 ft, exactamente en un perforado de la arena A1f, la cual fue la partícipe del colapso de 1-1/4". Posteriormente ocurre un Arenamiento masivo en la arena productora B, la cual inhabilitó el acceso con la formación Mugrosa, además de ser uno de los candidatos de los pozos con riesgo de colapso por corrosión debido al deterioro de pared de tubería por presencia de H<sub>2</sub>S y CO<sub>2</sub>, combinado con los procesos de erosión y jeteo, estas fueron las principales razones por las cuales Ecopetrol decide abandonar este pozo el 22 de marzo del 2014, con un tope de arena a 4063 ft desde el fondo.

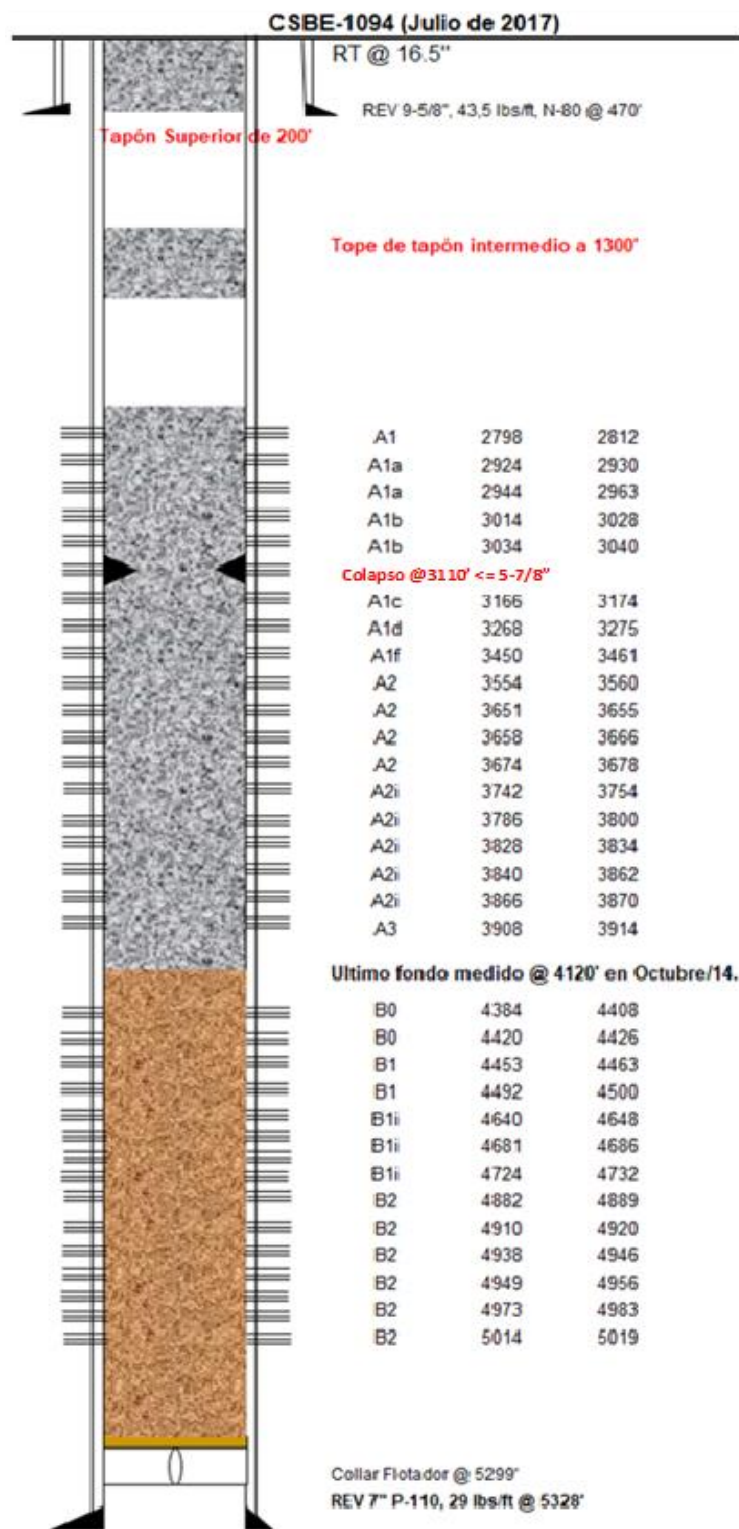
Figura 39. Estado mecánico actual pozo CSBE-1094

El pozo productor CSBE-1094 perteneciente al bloque III, actualmente abandonado desde el 8 de junio del 2017, fue perforado el 12 de septiembre del 2008 con objetivo de alcanzar las formaciones productoras A y B y fue revestido con un casing de producción de 7" P-110, 29 lb/ft con el zapato a 5328 ft. Fue completado el 12 de octubre del 2008 con una densidad de cañoneo de 5 TPP. Este pozo tenía presencia de CO<sub>2</sub> y H<sub>2</sub>S, estos agentes corrosivos implicaron la implementación de un tratamiento químico inhibidor de corrosión. Considerado como un pozo arenoso tanto así que su arenamiento masivo se evidencia en el estado mecánico bloqueando la formación B en su totalidad para despues ser llevado al abandono.

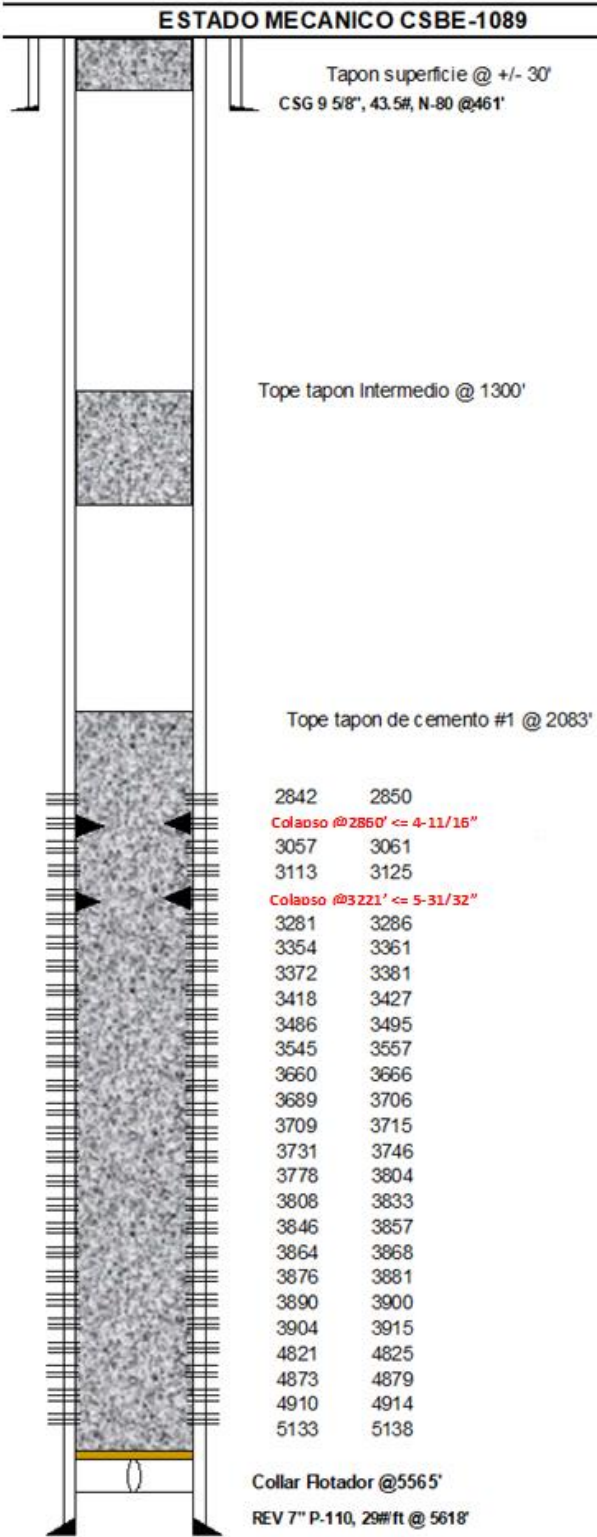
Figura 40. Estado mecánico actual CSBE-1089

El pozo productor CSBE-1089 perteneciente al bloque V, fue perforado el 17 de noviembre del 2008 con una profundidad de 5618 ft y revestido en la zona productora de arenas A1c y A1, con un casing de 7" P-110, 29 lb/ft. Fue completado el 11 de diciembre del 2008 con una densidad cañoneo de 5TPP. El pozo presentó problemas de corrosión a lo largo de su vida productiva lo que facilitó la disminución de la pared de la tubería de revestimiento en las zonas de perforados.

La primera calibración del pozo con canasta calibradora fue realizada el 5 de diciembre del 2008 antes de terminar la completación. Al día siguiente de ser completado fue re calibrado con un taper mill de 6" junto con un raspador. El primer colapso del pozo fue registrado 18 abril del 2011 con canasta calibradora de 5-31/32", a una profundidad de 3221 ft en la zona de perforados. El último colapso fue encontrado con un taper mill un año después a una profundidad de 2860 ft. En la actualidad el pozo de encuentra abandonado.

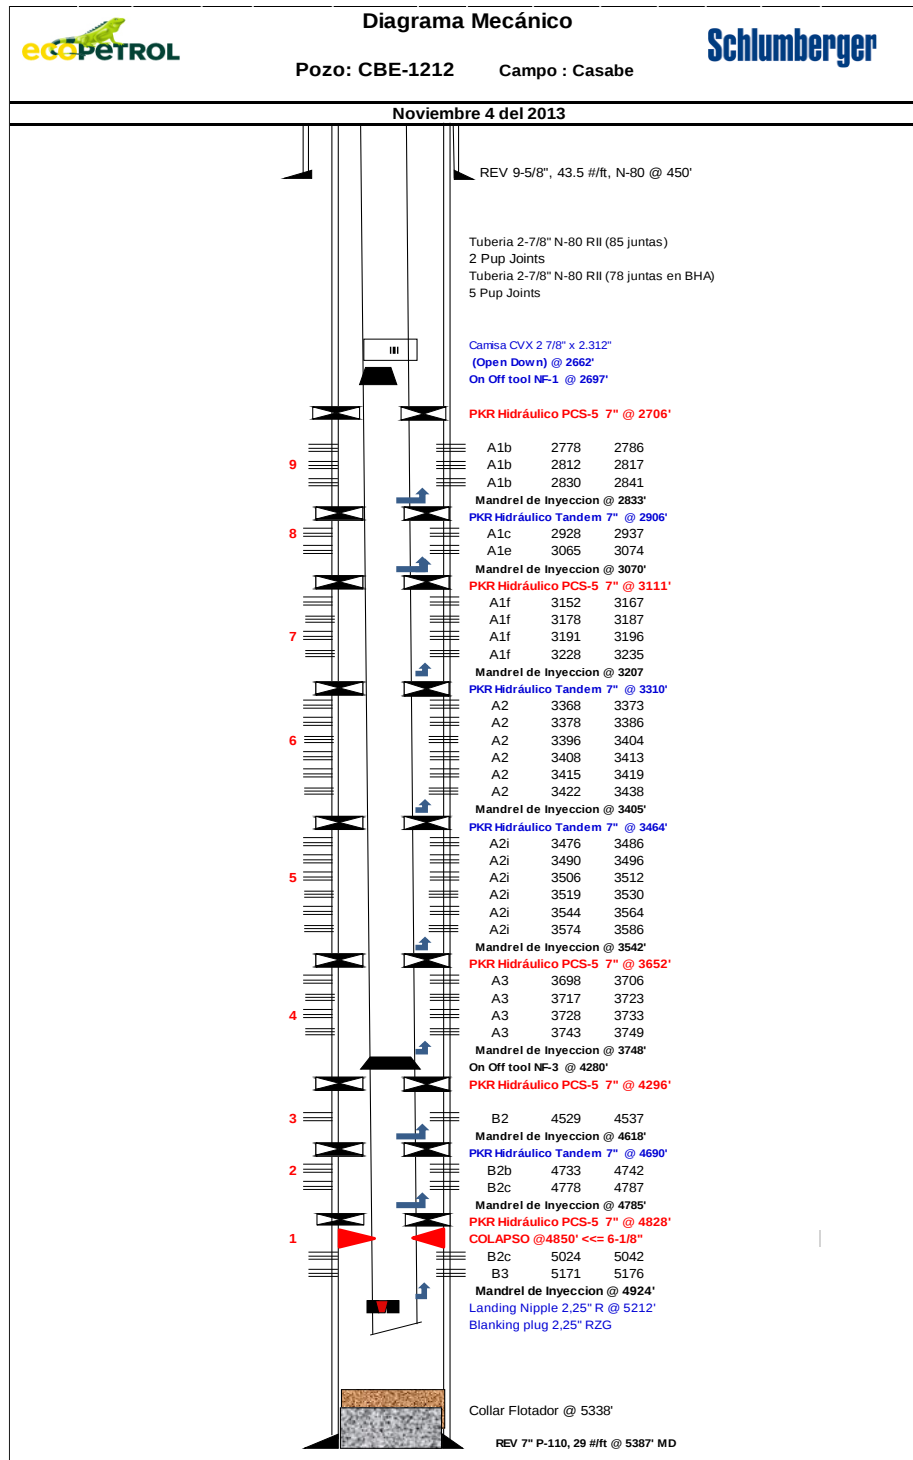
Figura 41. Estado mecánico actual pozo CSBE-1212

El pozo inyector CSBE-1212 ubicado en el bloque V del campo Casabe fue perforado a una profundidad de 5387 ft el 23 de septiembre del 2007 con objetivo de alcanzar las formaciones Colorado y Mugrosa (A y B) y revestido con un casing de 7" P-110, 29 lb/ft, el cual fue posteriormente cañoneado a 5 TPP. El completamiento actual presenta un diseño selectivo con el propósito de proporcionar caudales óptimos a cada estratificación mejorando así, la eficiencia del barrido en las formaciones. De esta manera, el pozo cuenta con 9 mandriles de inyección en su sarta de 2-7/8 N-80, los cuales se encuentran posicionados entre 5 empaques hidráulicos que buscan optimizar el patrón de inyección en el área. El 5 de julio del 2008, es bajada la herramienta taper mill y se detecta un colapso en el pozo a una profundidad de 4850 ft, justo en los perforados. A su vez se bombean 360 bls de salmuera de 8.4 ppg, de los cuales no se obtuvo retorno, lo cual ratifica la criticidad del zona.

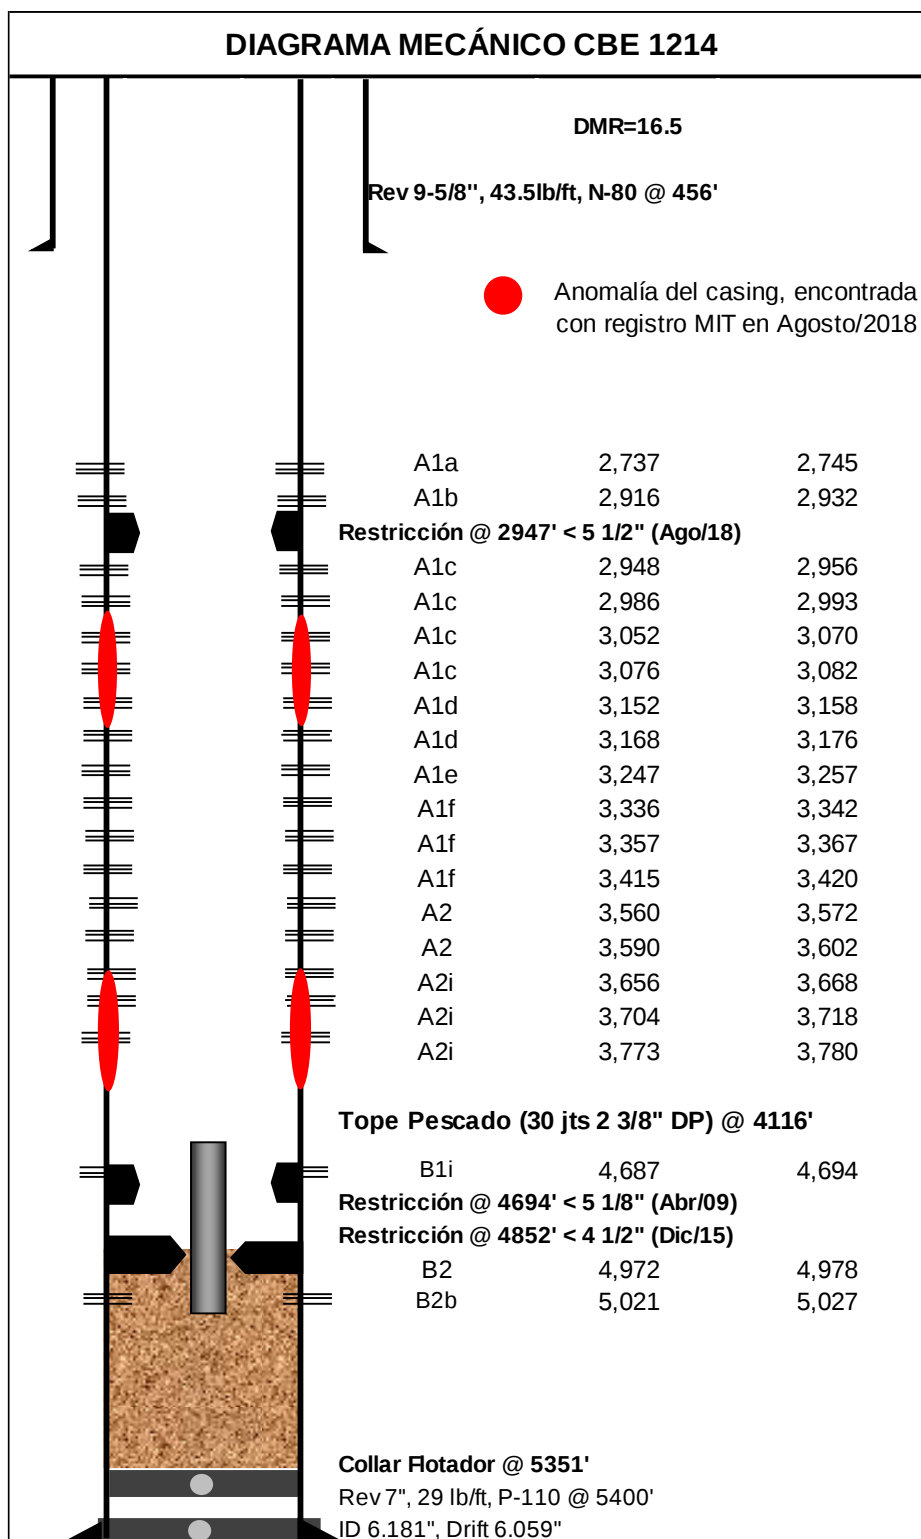
Figura 42. Estado mecánico actual pozo CSBE-1214

**3.4.4 Registro MIT pozo CSBE-1214.** En esta corrida se detectan un par de restricciones en la tubería las cuales se perciben a profundidades de aproximadamente 3000 y 3700 ft. Las malformaciones en la tubería que lee este registro demuestran la deformación o daño mecánico que tiene la tubería mostrando una alteración del diámetro interno y externo de la tubería. Teniendo en cuenta los antecedentes del pozo, se atribuye la malformación a la corrosión y acumulación de sólidos en esta zona, ya que se ubica en un punto de influencia de perforados. Este pozo presenta corrosión al nivel de los perforados, donde se estudia la posibilidad de instaurar tratamientos químicos para darle solución a este problema.

Las malformaciones en la tubería que lee este registro demuestran la deformación o daño mecánico que tiene la tubería mostrando una alteración del diámetro interno y externo de la tubería. Teniendo en cuenta los antecedentes del pozo, se atribuye la malformación a la corrosión y acumulación de sólidos en esta zona, ya que se ubica en un punto de influencia de perforados. Este pozo presenta corrosión al nivel de los perforados, donde se estudia la posibilidad de instaurar tratamientos químicos para darle solución a este problema.

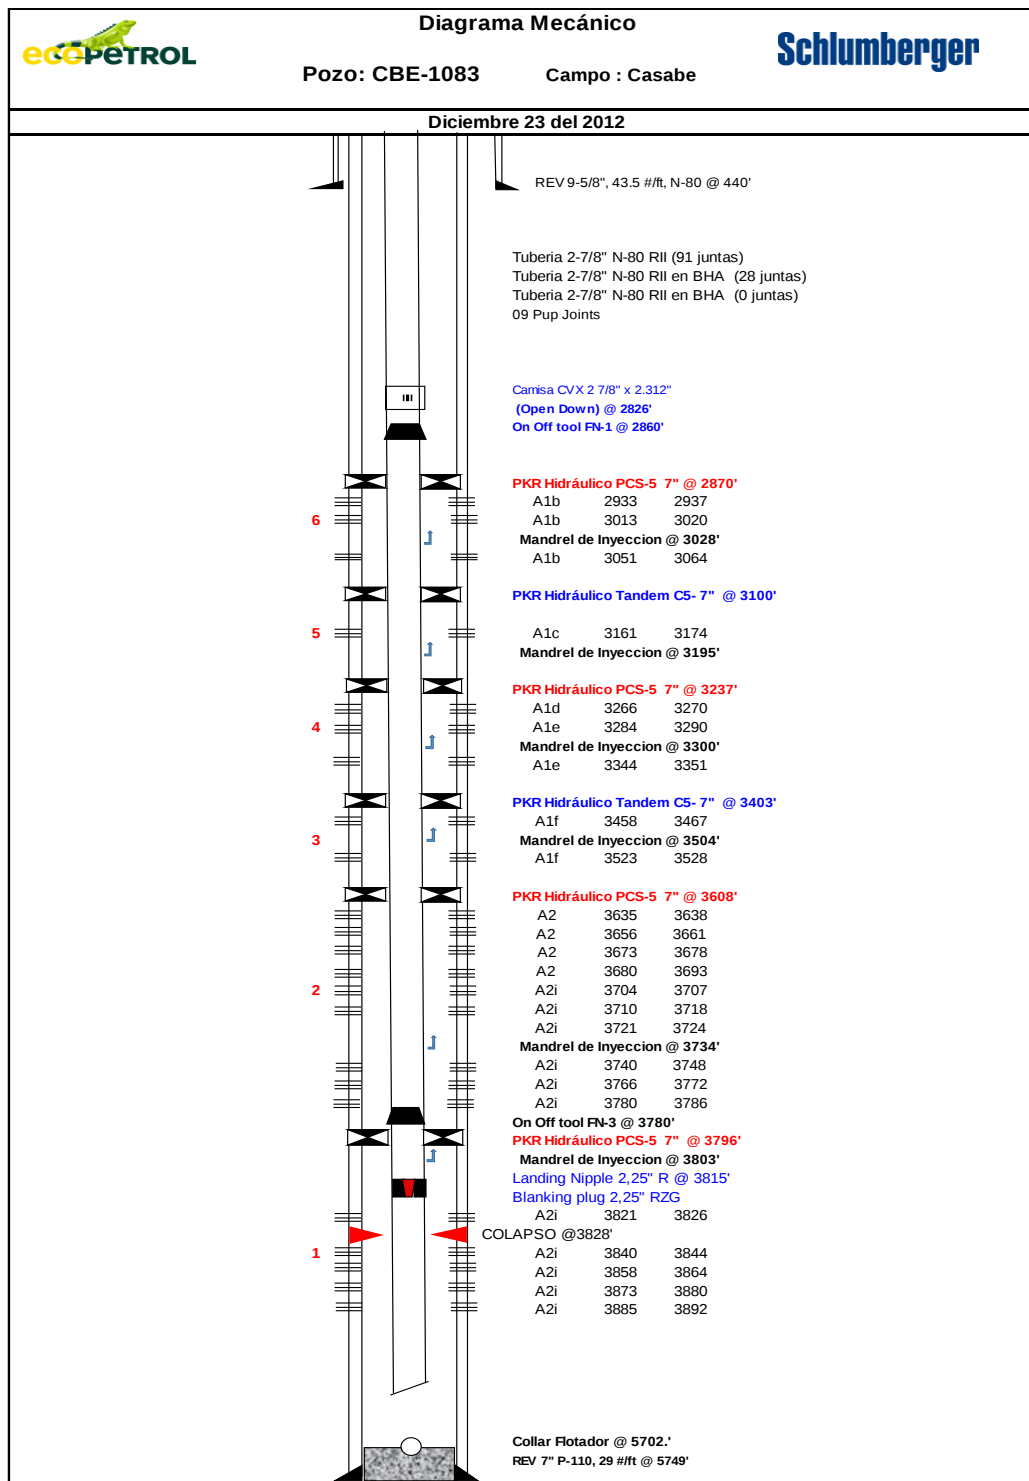
Figura 43. Estado mecánico año 2012 pozo inyector CSBE-1083

El pozo inyector CSBE-1083, ubicado en el bloque IV del campo Casabe, ha sido perforado el 19 de mayo del 2008 hasta una profundidad de 6749 ft, donde se encuentra asentado el zapato del revestimiento de producción de 7" P-110, 29 lb/ft. Posteriormente fue completado el 10 de junio del 2008 de forma selectiva, proporcionado un cañoneo a las formaciones de interés con una densidad de disparos de 5 TPP al total del intervalo neto a intervenir. A su vez se procedió a realizar la instalación de 6 mandriles de inyección a las profundidades necesarias distribuidos entre 4 empaques hidráulicos. El 17 de diciembre del 2012 se intenta calibrar el pozo con un taper mill de 5-3/16" pero a la profundidad de 3828 ft, justo en la zona de perforados del mandril de inyección más profundo, se detecta un colapso que impide el paso de la herramienta.

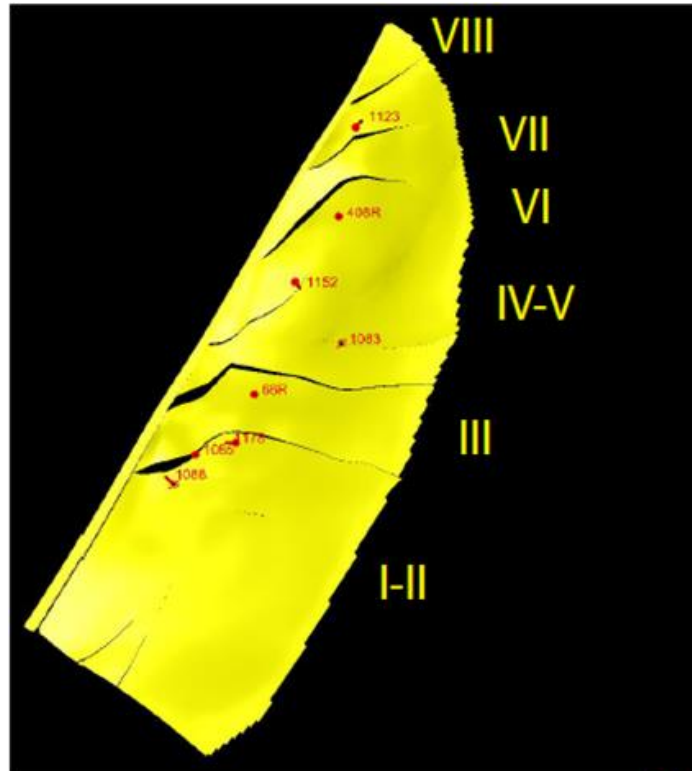
Figura 51. Pozos colapsados por fallas

En los bloques III, IV y V campo Casabe está asociado a múltiples fallas. Los pozos CSBE-0066R y CSBE-1083 son interceptados por las fallas normales en las que estos se sitúan. Es por esto que el colapso en estos pozos es atribuido por el factor

geológico estructural. En la siguiente imagen se aprecian los pozos del campo que han colapsado por este suceso.

Estos pozos presentan un fenómeno de reducción en el esfuerzo horizontal mínimo, debido a la alteración de los esfuerzos in situ originales del pozo, lo que es la principal causante de que la magnitud del esfuerzo vertical se manifieste y el overburden actúe de manera predominante ya que no tiene oposición alguna o es despreciable. Este fenómeno, sumado al alto grado de activación de las fallas en el campo, se evidencian estos colapsos en el intercepto de la falla.
