**ANÁLISIS DE LOS FACTORES DE AMENAZA Y RIESGO POR INUNDACIÓN
DE ÁREAS ADYACENTES AL RÍO CRAVO SUR, EN YOPAL**

**UNIVERSIDAD INDUSTRIAL DE SANTANDER
FACULTAD DE INGENIERIAS FISICOQUIMICAS
ESCUELA DE INGENIERÍA QUÍMICA
ESPECIALIZACIÓN EN INGENIERÍA AMBIENTAL
BUCARAMANGA, 2008**

Monografía para optar el título de Especialista en Ingeniería Ambiental

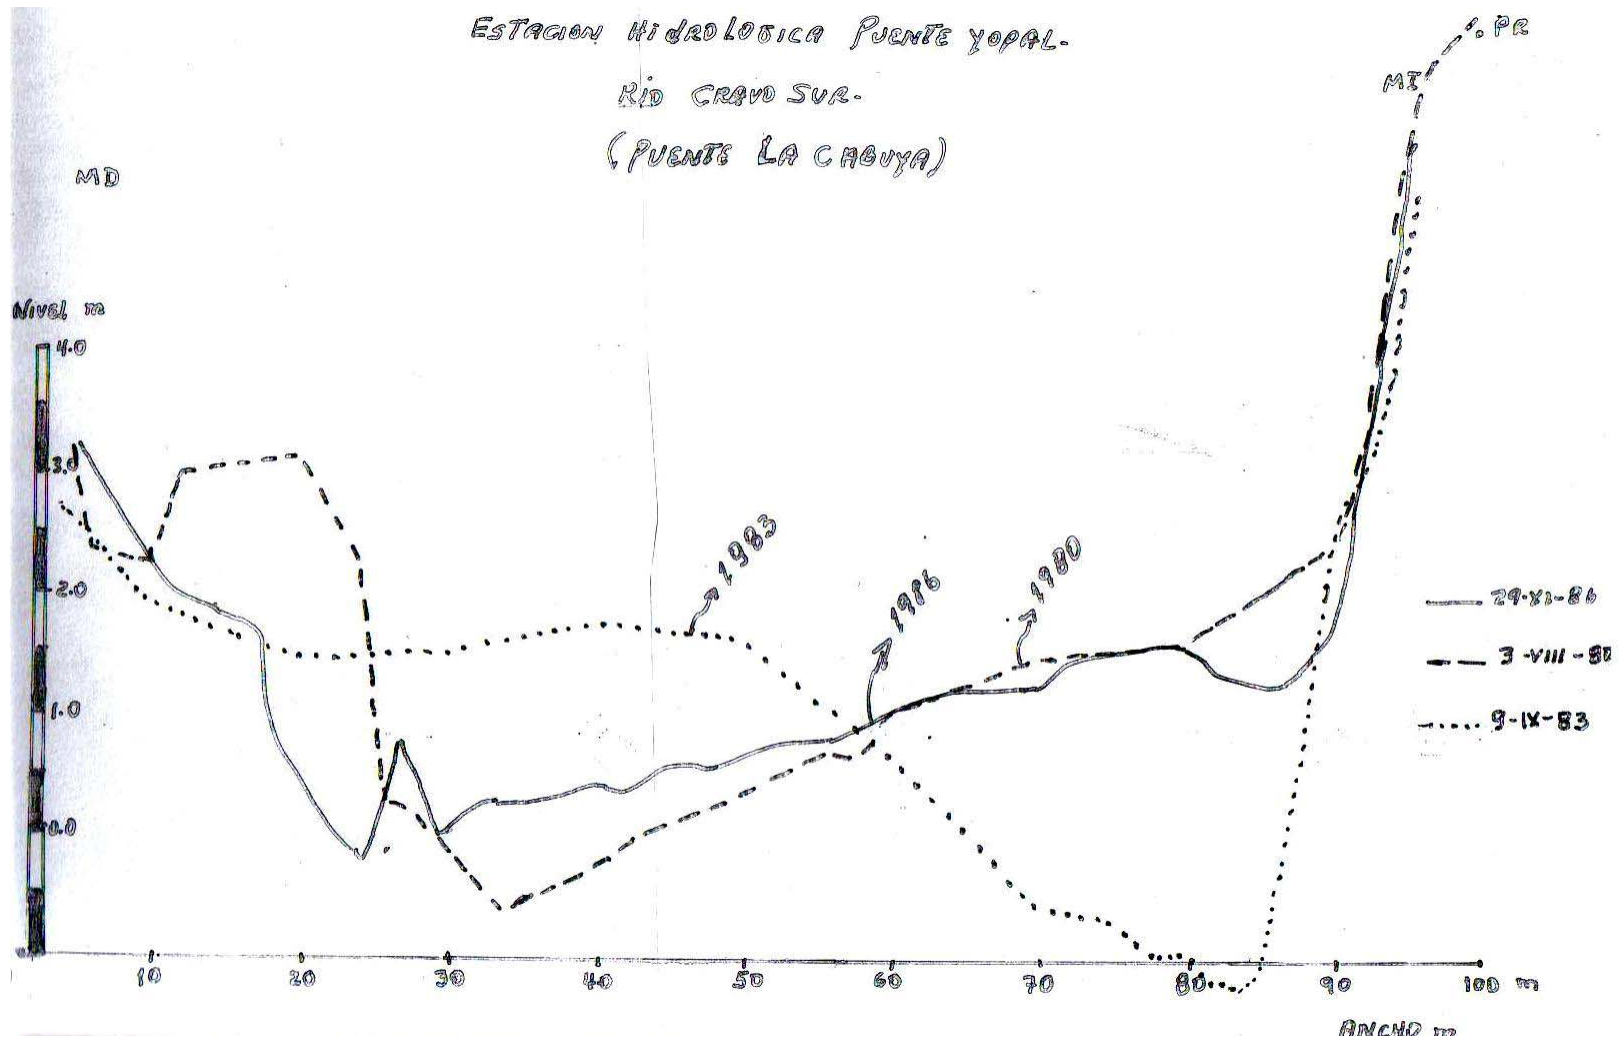
Figura 2. Variación del cambio de movimiento del río en diferentes temporadas.

En la carpeta de aforos y topografía de la estación Puente Yopal (división de hidrología - IDEAM), se encontró una gráfica de la variación de la sección transversal de aforos, ubicada frente a la estación hidrológica. En las figuras 2 y 3 (Ver Anexo D), se muestra la variación que ha tenido el fondo del cauce entre 1980 y 1987. En la figura 2 se aprecia la tendencia al comparar la sección de 1980, 1983 y 1986, donde se ve con claridad como la parte de la profundidad máxima cambió de orilla. En 1980 el sector de máxima profundidad se encontraba hacia la orilla derecha; luego en 1983 se va a la izquierda y en 1986 vuelve a la orilla derecha. Es decir, el río socava y sedimenta (se mueve transversalmente) por épocas de una orilla a la otra. Al ver la figura 3, se puede apreciar como durante los años 1985, 1986 y 1987 movimiento es muy suave y presenta una

Los valores obtenidos para la socavación generalizada en las transversales (de la A a la I - secciones de diseño del dique) son altos. En la figura 2 (Ver Anexo D) se puede apreciar cómo se genera una socavación en la estación hidrológica Puente Yopal - ubicada junto al Puente La Cabuya de aproximadamente 1.50 m. Los valores obtenidos de socavación para las secciones de diseño, a partir del cuadro anterior, se esperaba que se generaran en la parte central del cauce, donde se presentaba la mayor velocidad del flujo y también los mayores valores de profundidad de acuerdo a la batimetría obtenida en cada una de ellas.

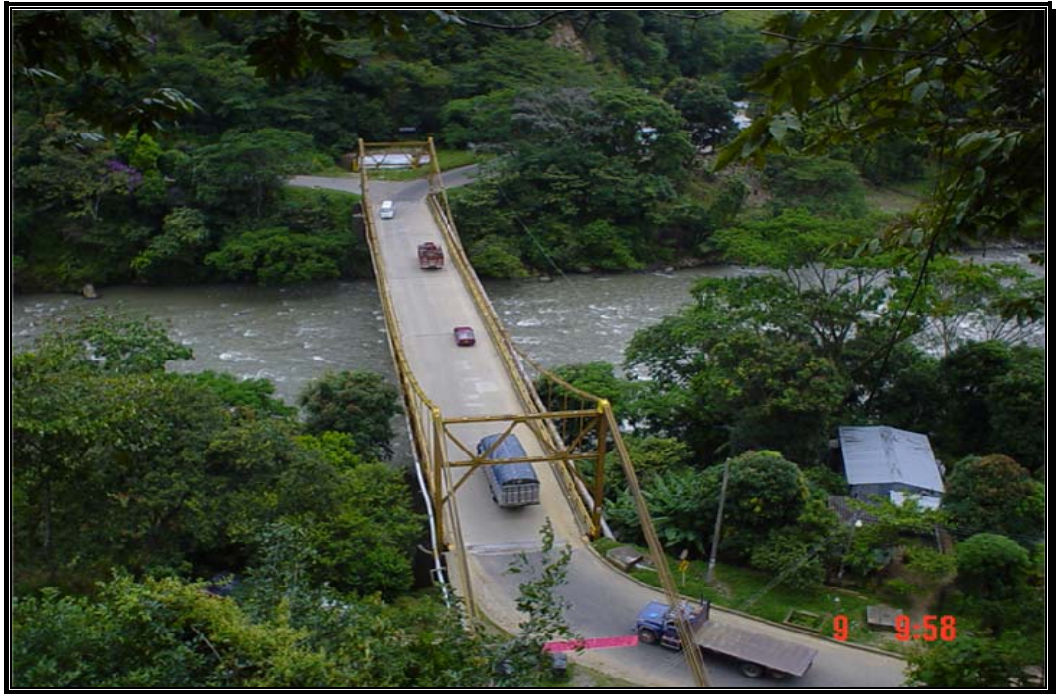
1. Un puente vehicular de 80 metros de largo aproximadamente. Esta obra se construyó sobre el sitio más estable, ya que sus taludes no han sufrido modificaciones considerables durante los años 1936 y 2003, analizados de manera temporal del tramo en estudio con fotografías aéreas. (Ver foto 1 – Anexo E)

Fotografía 1. Puente La Cabuya – Río Cravo Sur.

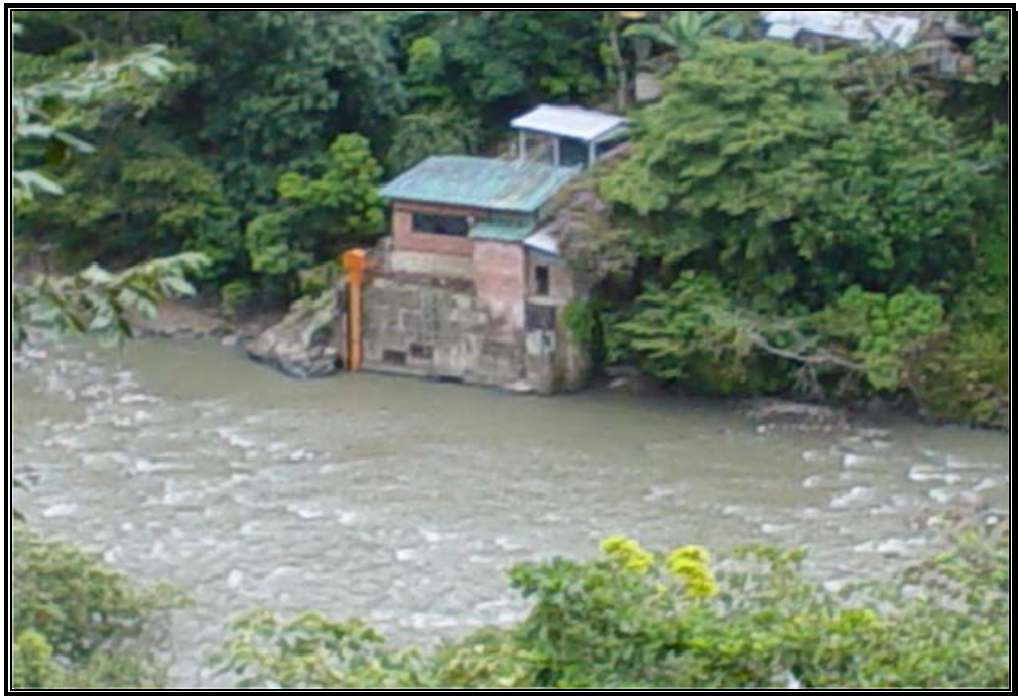
Fotografía 2. Estación limnigráfica (LG) Puente Yopal, ubicada junto al puente La Cabuya.

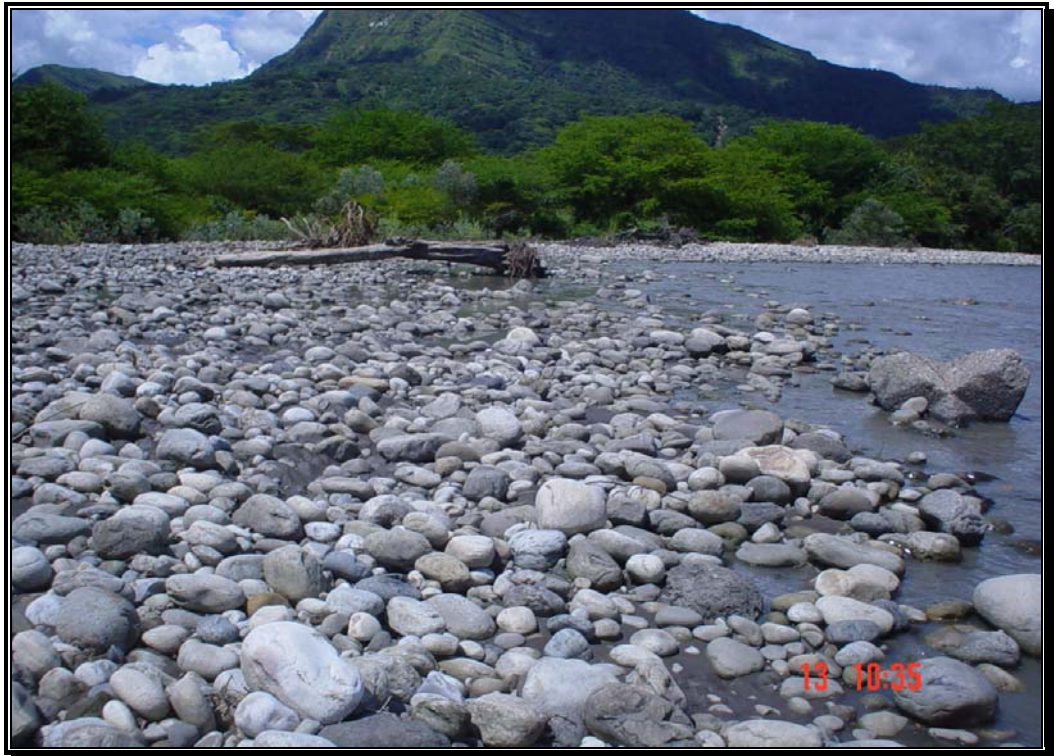
Fotografía 5. Acumulación de material del río, gravas y árboles en el tramo en estudio.

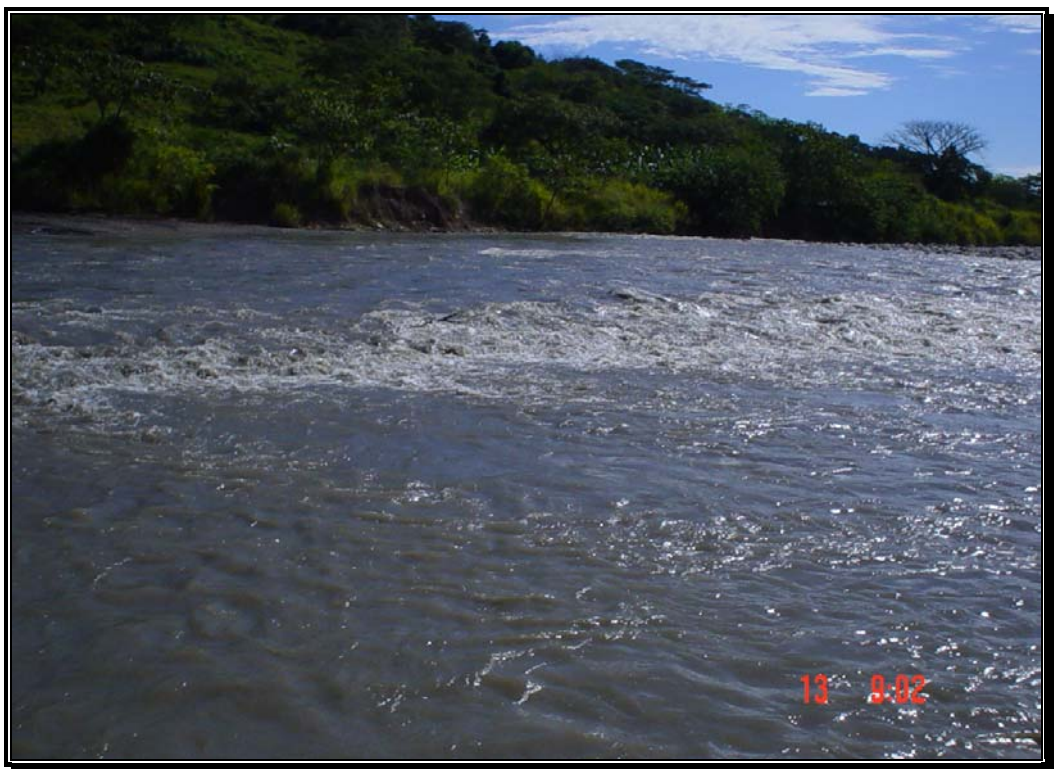
Fotografía 6. Sectores con alta velocidad, frente a Yopal.

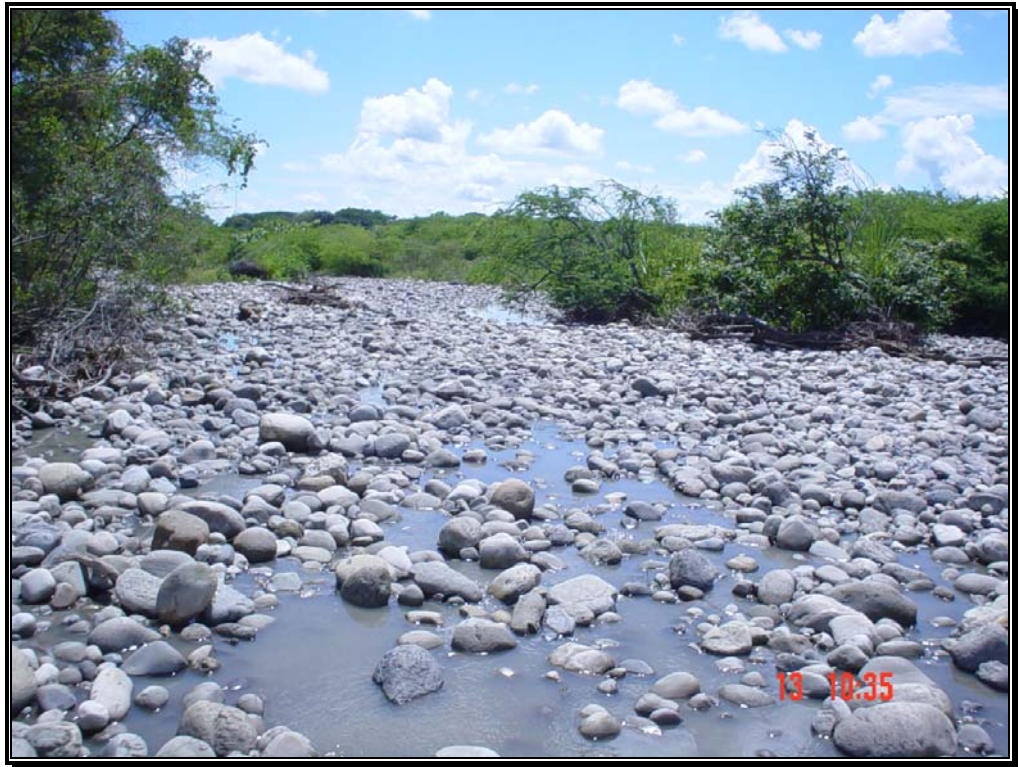
Fotografía 7. Material transportado por arrastre de fondo en el río Cravo Sur.

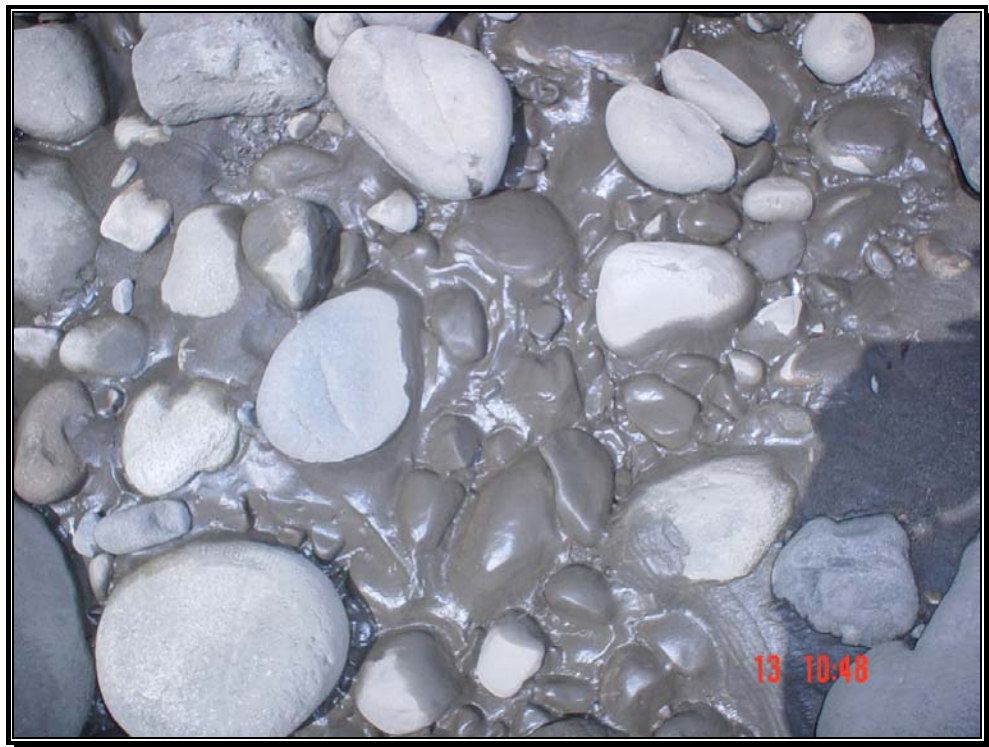
Fotografía 8. Material transportado por el Río Cravo sur en forma de suspensión.

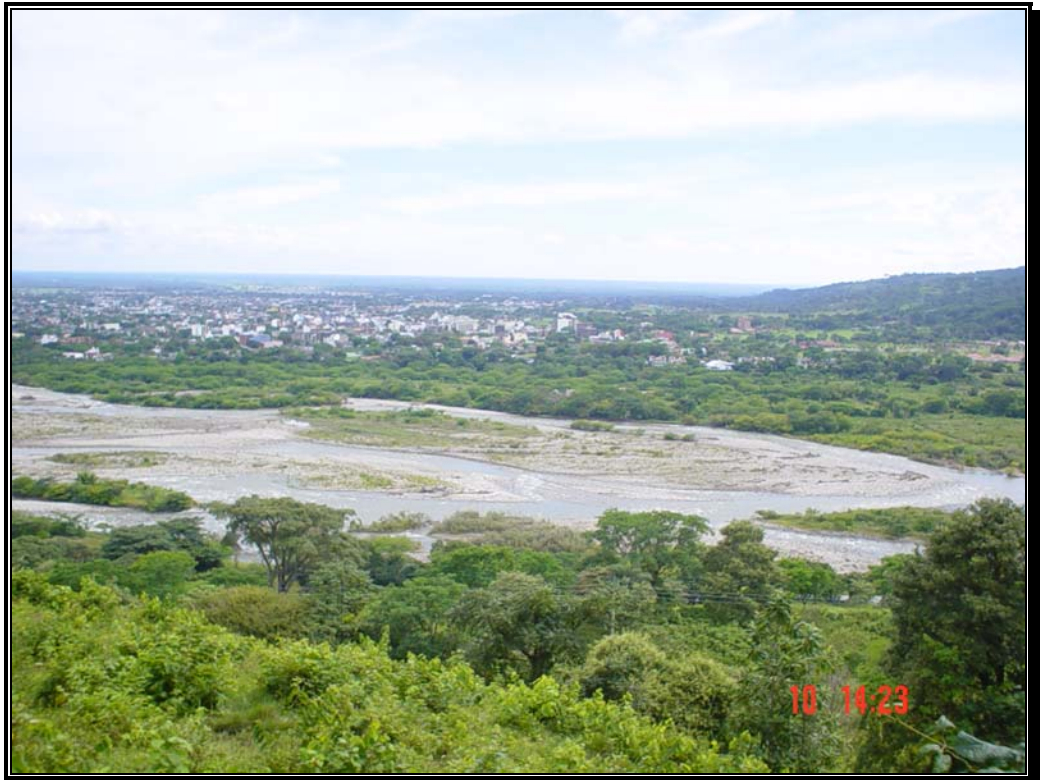
Fotografía 9. Barras en el cauce del río Cravo sur frente a la ciudad de Yopal.

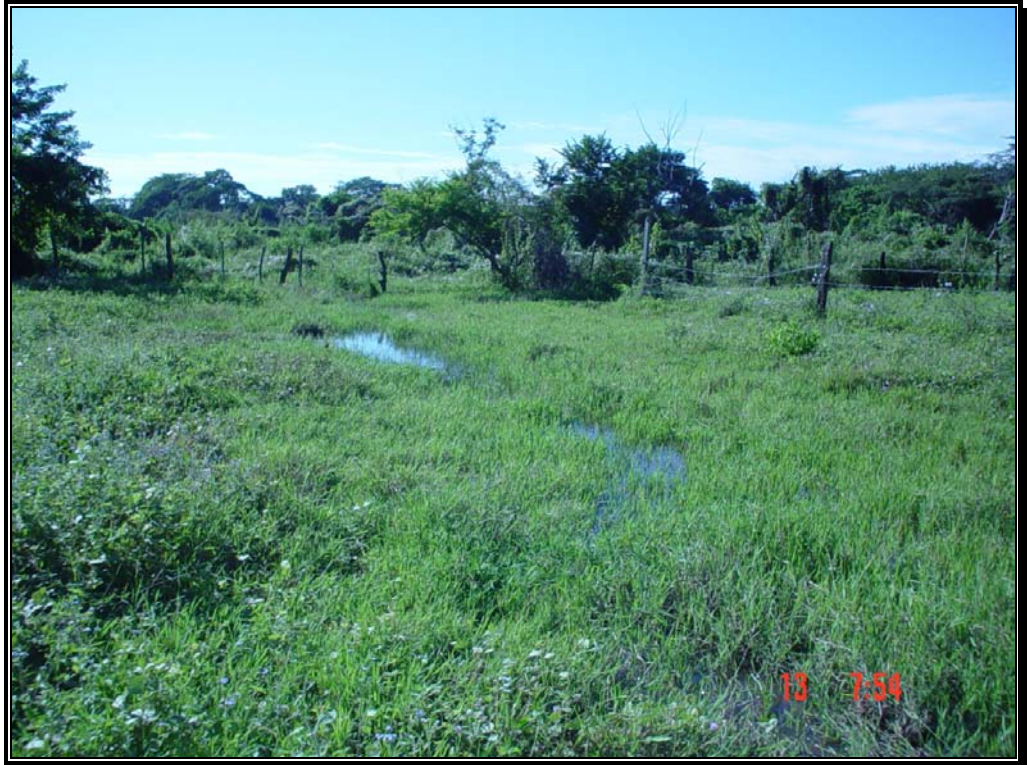
Fotografía 11. Caño No. 1 Barra del parque La Iguana. Brazuelo abandonado del Río Cravo Sur.

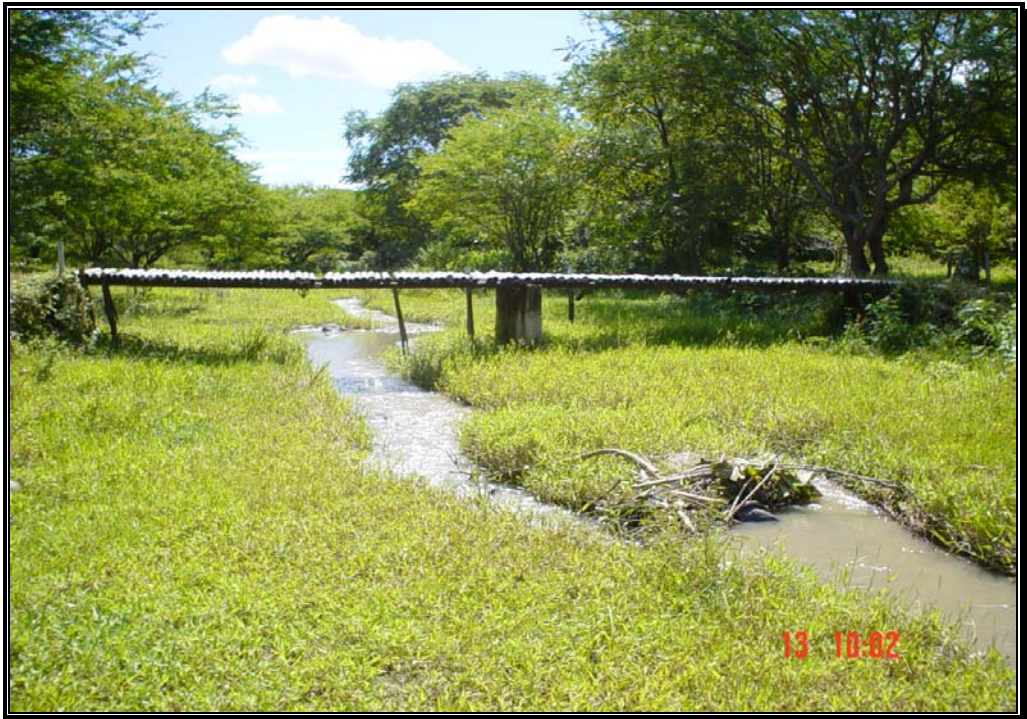
Fotografía 12. Talud en la barra del Parque La Iguana y Caño 2 Río Cravo Sur

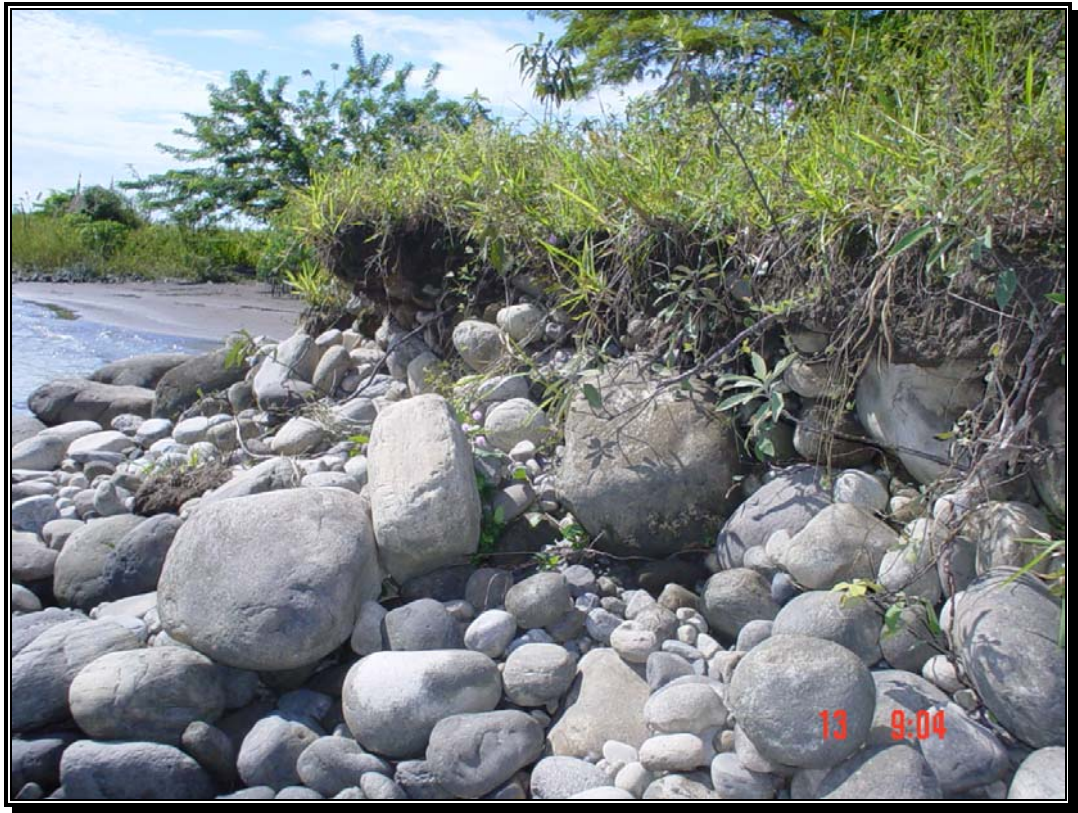
Fotografía 13. Material grueso en las barras del Río Cravo Sur.

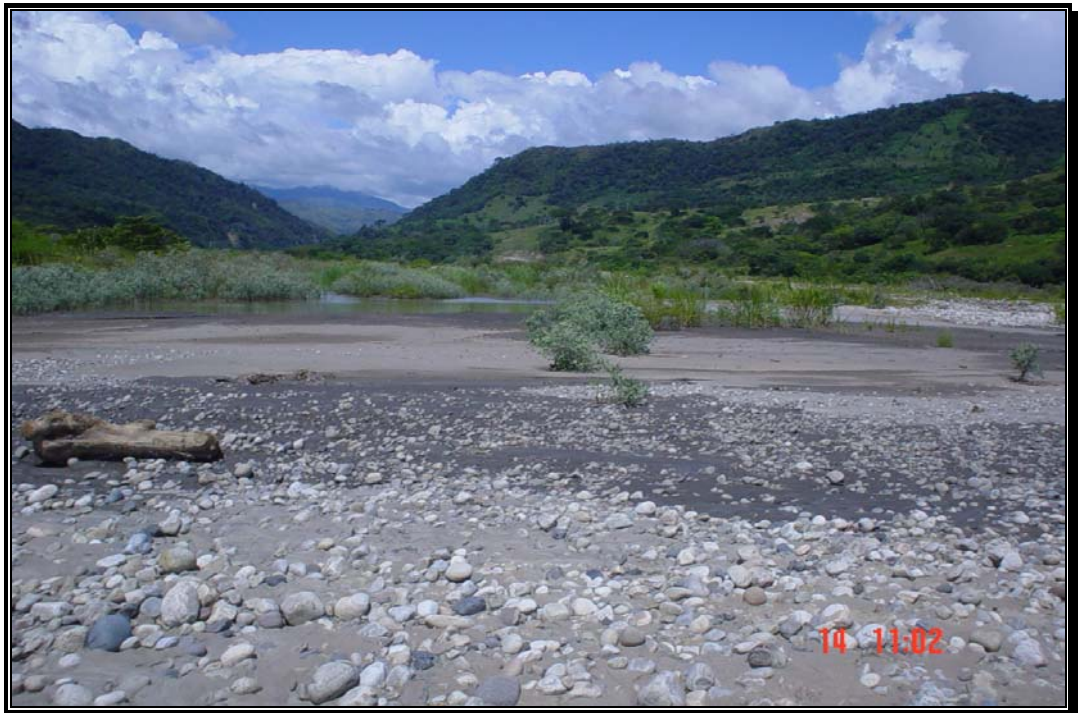
Fotografía 14. Material de arenas y pequeñas gravas en barras del Río Cravo Sur.

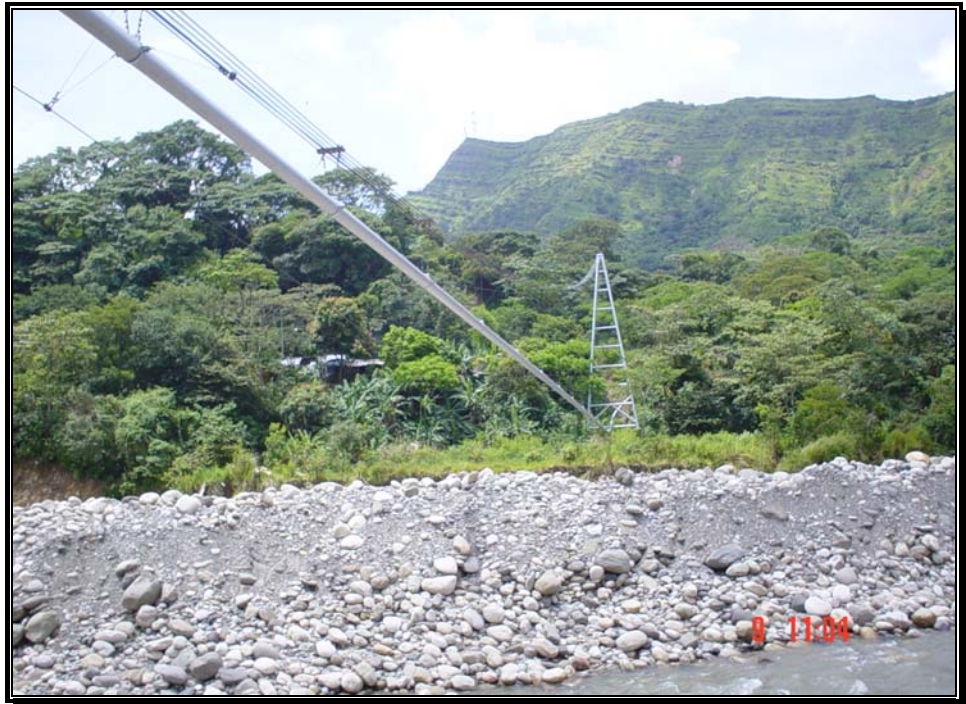
Fotografía 22. Sección de aforos en la estación Puente Yopal. El flujo mayor del río se encuentra recostado hacia la margen derecha.

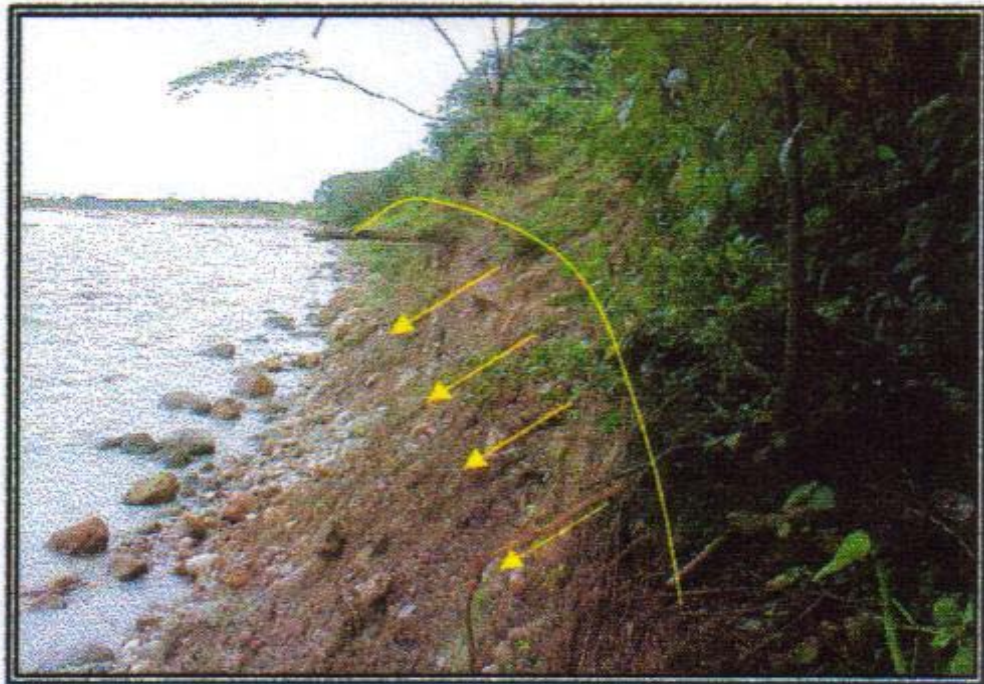
Vale la pena resaltar, que sobre la corona del corte, en cercanías de la vía existen algunos destapes de agua, mangueras, que generan escurrimiento del flujo de manera indebida, ocasionando problemas de erosión, que puede evolucionar en fenómenos de socavación en la parte baja del talud y por consecuente inducir daños por estabilidad. Ver foto 41 Anexo E.

Fotografía 41. Talud de la margen derecha del río, que manifiesta fuertes niveles de agresión, cuya evolución se presenta en desprendimiento y caída de material.

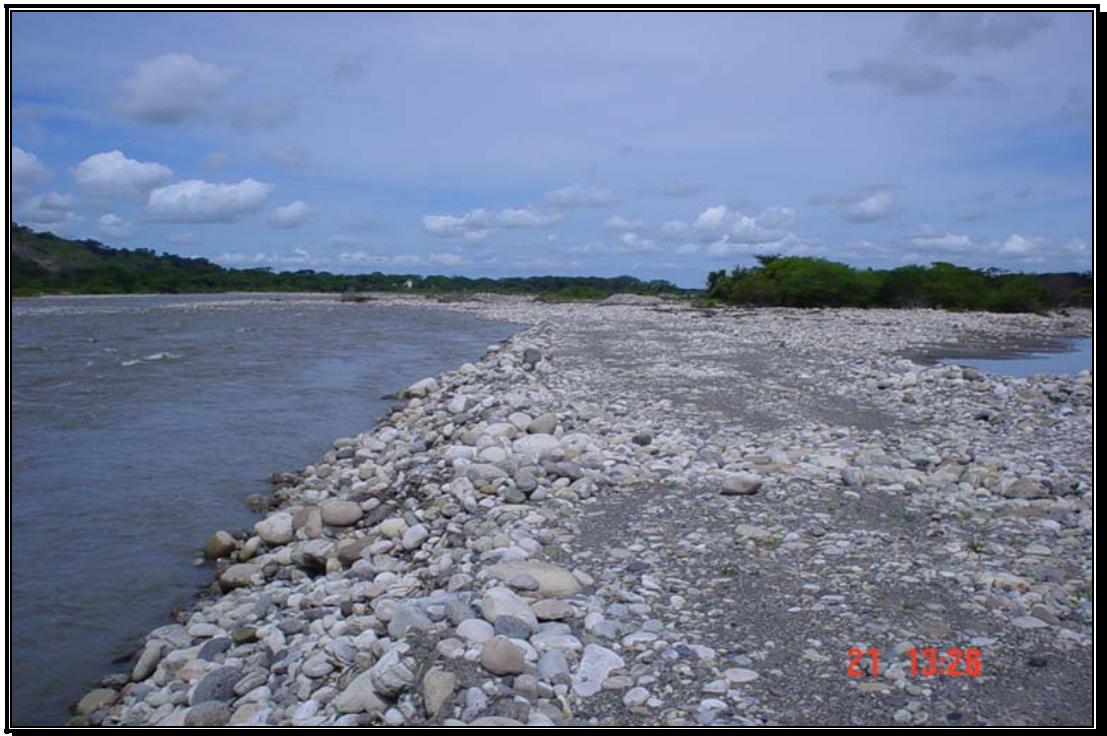
Se resalta el escape de flujo por debajo de jarillón, en cantidades importantes. En la foto 43 se aprecia la cantidad de agua que pasa por debajo del dique. En la foto 44 se presenta una vista del dique hacia aguas abajo. En la foto 45 se aprecia lo que quedó del dique al paso de una creciente a finales del mes de mayo el cual fue protegido por el espolón de hexápodos ubicado 30m aguas arriba.

Fotografía 43. Filtración por la base del dique construido con material del río para defender la urbanización La Casa del Río en el mes de mayo - 2004.

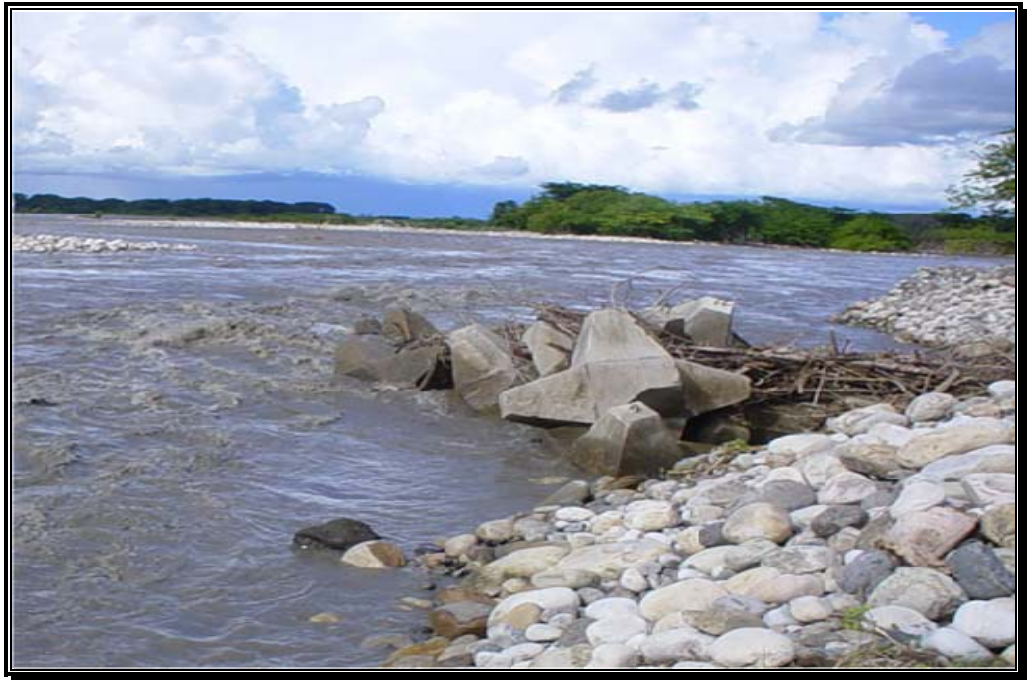
Fotografía 44. Dique de material suelto del río – vista hacia aguas abajo.

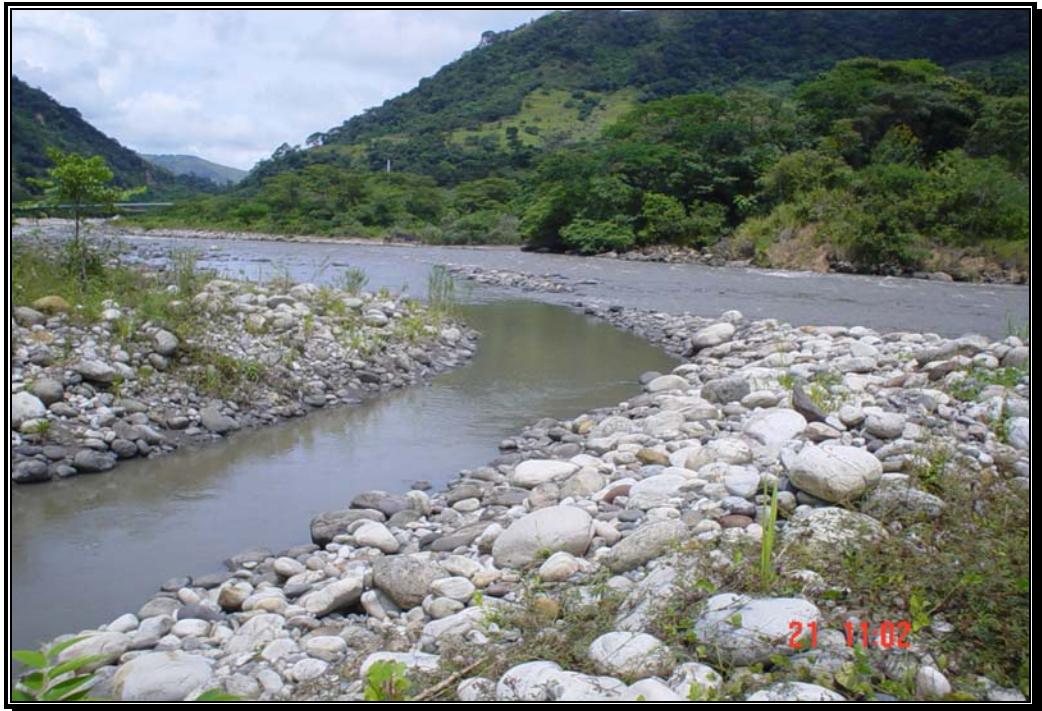
Hacia el último tramo, se aprecian algunas viviendas que han sufrido daños por erosión en los predios y en los lotes de zona verde correspondientes a las casas. Los lotes de estas casas son bastante amplios, y es posible apreciar cómo la afectación del agua ha ocasionado poco a poco la pérdida del terreno. El frente de los lotes ha retrocedido entre 10 y 15m, llegando a presentarse algunas casas en el borde de la coronas de los taludes (ver foto 46).

Fotografía 46. Taludes que muestran bajos grados de inestabilidad. Sin embargo se aprecian algunas zonas con leves manifestaciones de socavación.

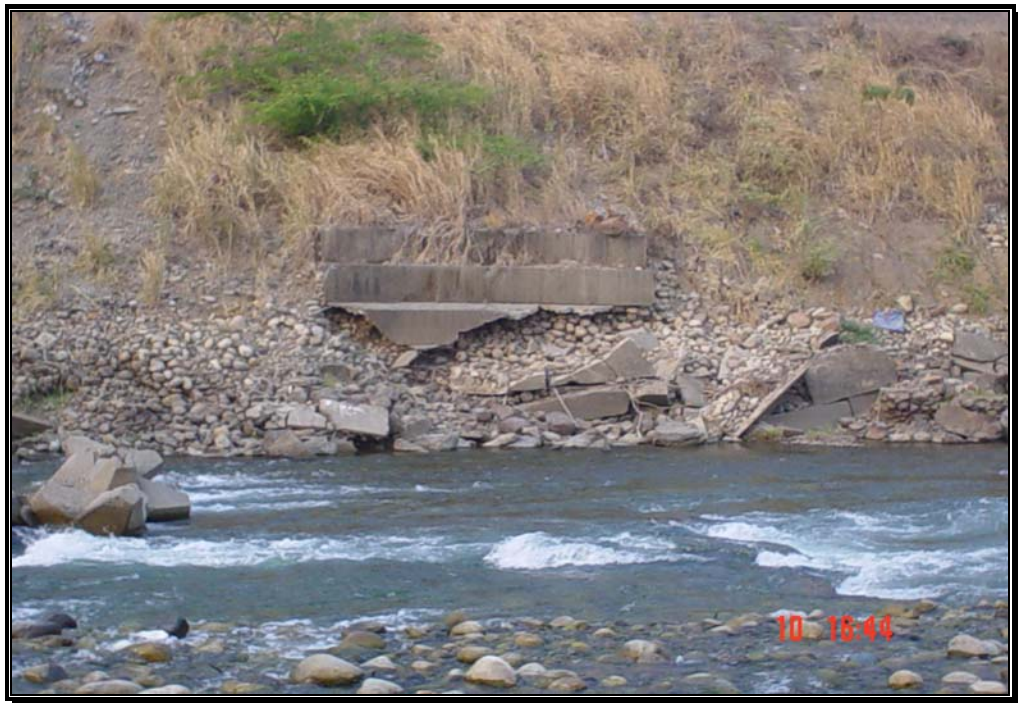
5. Una bocatoma con un jarillón, en material del lecho del río para permitir la entrada de agua a los caños que se encuentran en la parte interior del parque La Iguana, especialmente durante la temporada seca o de verano. El ancho de este canal es de aproximadamente dos metros (Ver foto 47 – Anexo E)

Fotografía 47. Bocatoma para la entrada de agua en época de verano a los caños del parque La Iguana. Jarillón que desvía las aguas al interior del canal.

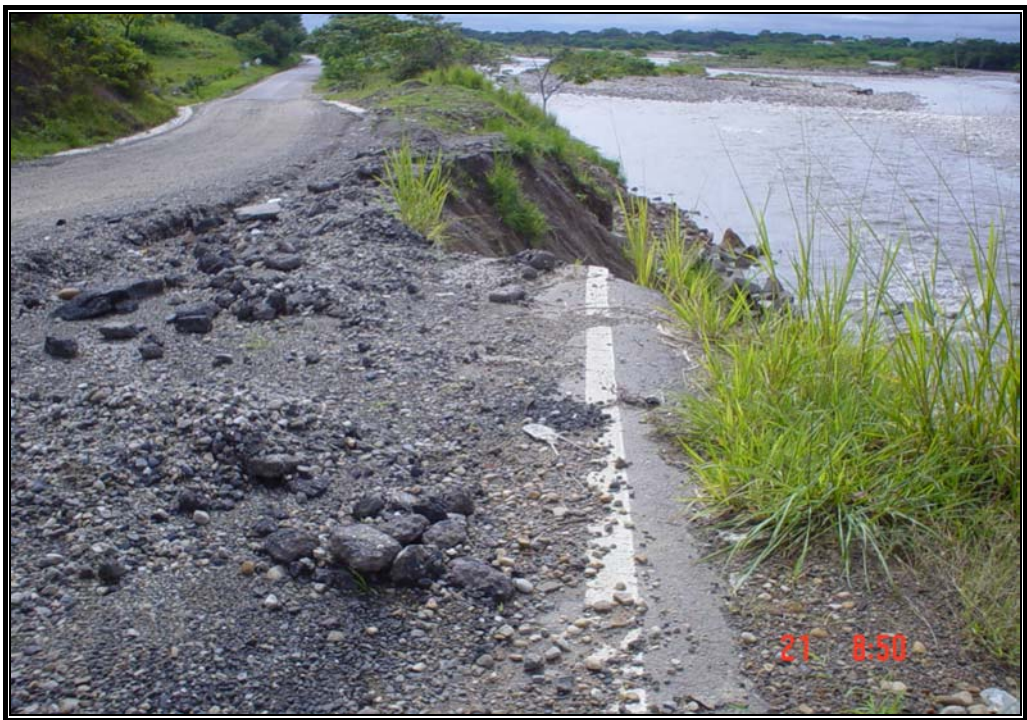
7. Un gavión en malla y con material seleccionado del río ubicado sobre el talud de la margen izquierda, con el objeto de proteger la banca de la carretera Yopal – Pore que se ha visto afectada en los últimos años por el golpe frontal del flujo del río, lo cual ha ocasionado la pérdida del ancho del vía en algunos tramos. Ver foto 49 y 50 - Anexo E

Fotografía 49. Gavión en malla con material de río sobre la margen izquierda para proteger la vía Yopal - Pore

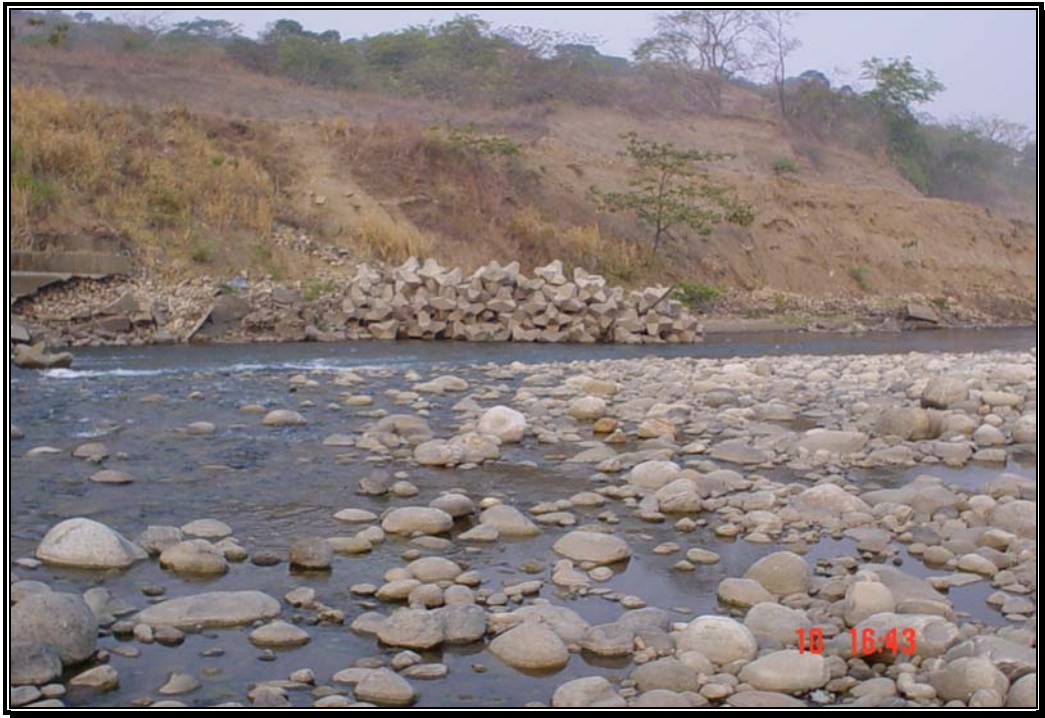
Fotografía 50. Gavión en concreto construido en el año 2000 para proteger la orilla izquierda. Se encuentra destruido al igual que los hexapodos que no fueron amarrados entre sí.

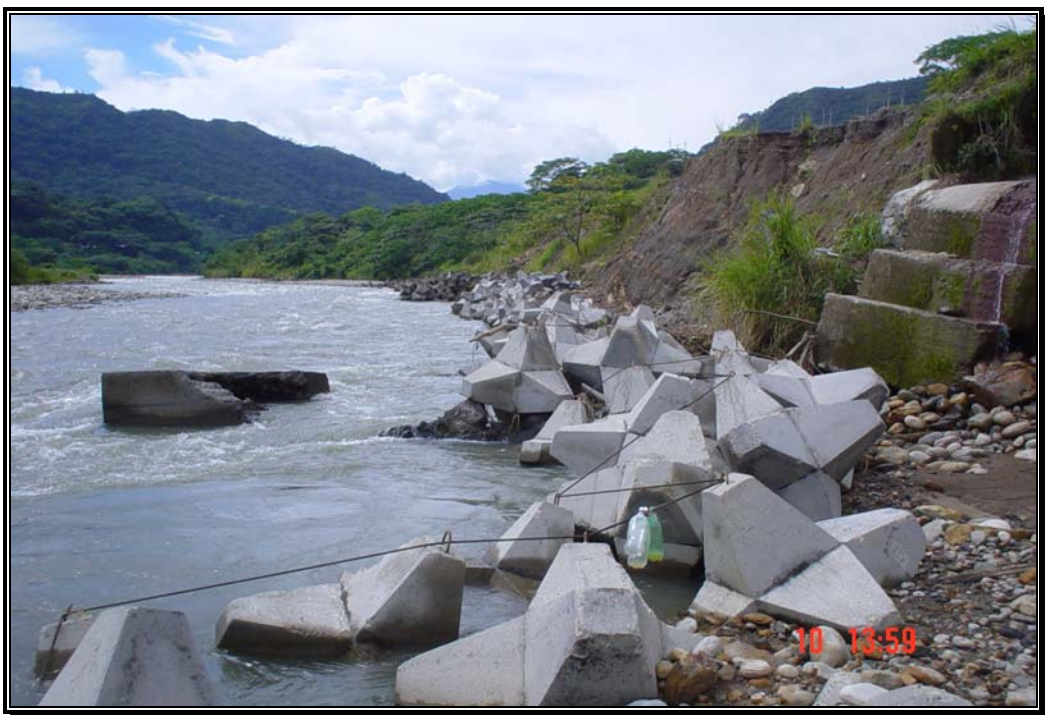
8. Espolones con hexápodos para direccional el flujo hacia la parte central del cauce. Esta obra cumplió su objetivo y llegó a influir en el proceso de aceleración de direccionamiento de la mayor parte del flujo por el brazo entre las barras 2 y la del parque La Iguana (Ver foto 51)

Fotografía 51. Espolones con hexápodos en la base del talud de la margen izquierda, frente a la barra No. 1.

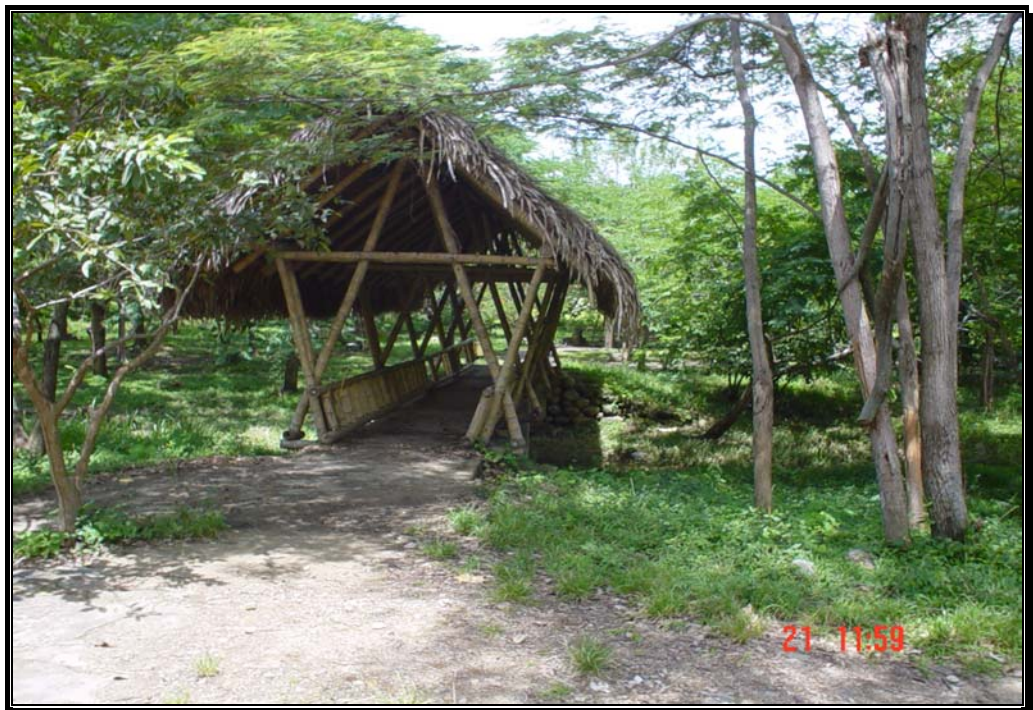
10. Puentes en guadua para el paso por los caños Nos. 1 y 2 dentro de la barra del parque La Iguana. A los puentes les ha sido quemado la parte de protección del sol y de lluvia.(Ver foto 53 y 54)

Fotografía 53. Puente sobre el caño No. 1 dentro de la barra del Parque de La Iguana.

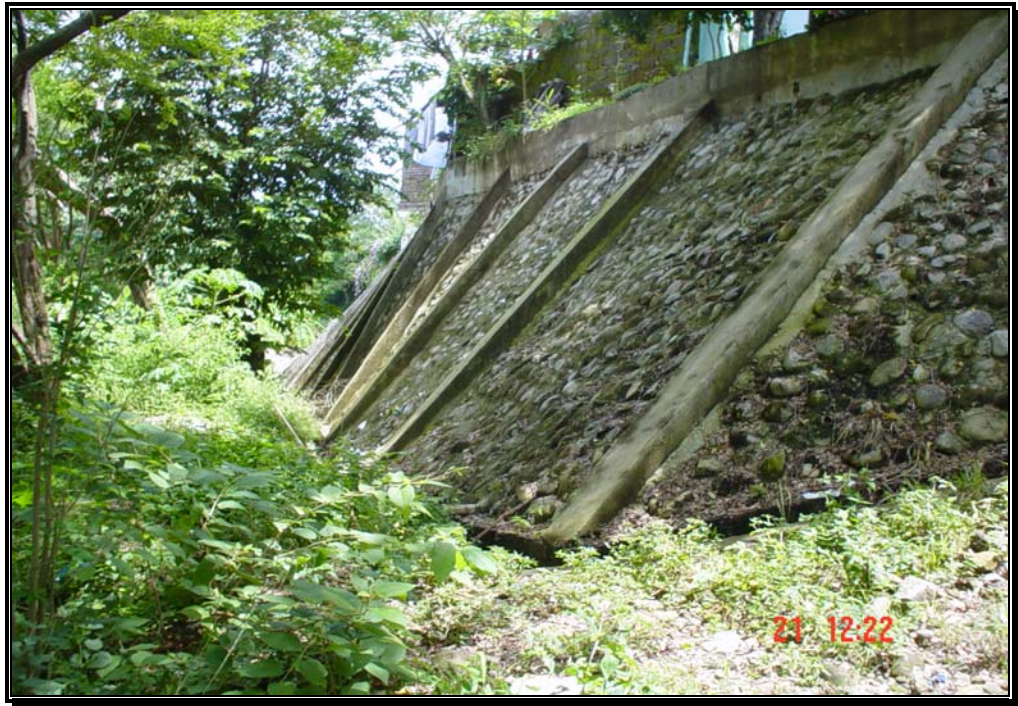
11. Caminos peatonales en concreto, piedra y arena –tierra, para el desarrollo de la diversión pasiva. (Ver foto 55)
12. En el talud de la margen derecha del río donde se encuentran las casas de Yopal, se han construido obras de protección del talud, una de esas obras corresponde a los drenajes del sistema de aguas lluvias de la ciudad de Yopal. (Ver foto 56)

Fotografía 56. Obras de drenaje en el talud de la margen derecha.

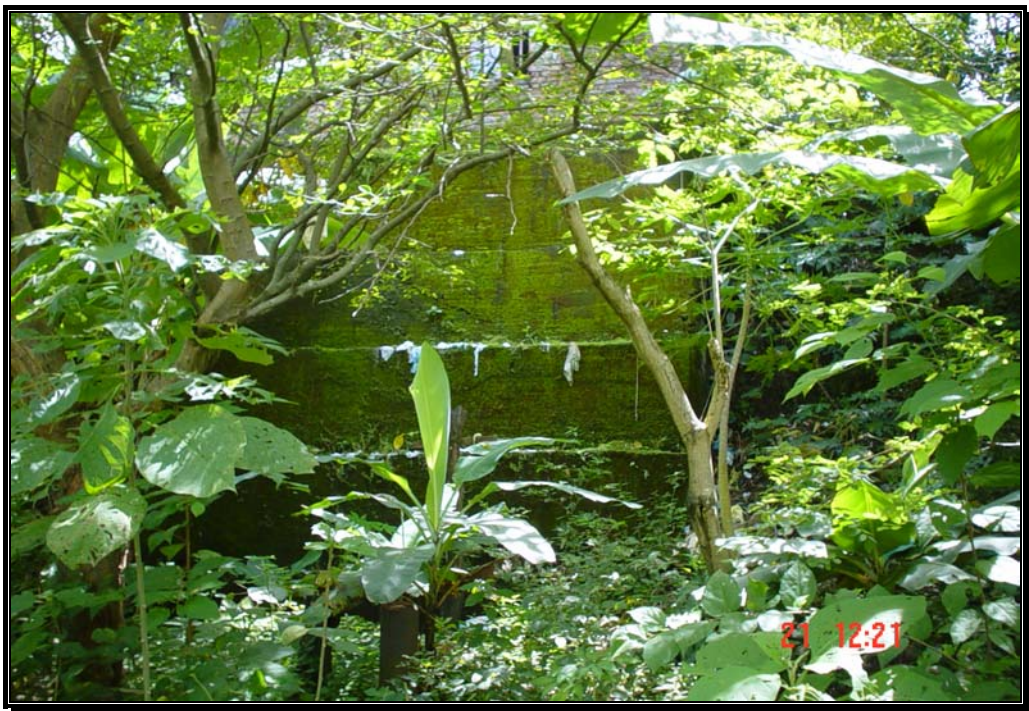
13. Obras de protección del talud de la margen derecha con materiales de distintas características: En concreto y piedra en concreto. En piedra incrustada y algo de cemento. (Ver foto 57, 58 59)

Fotografía 57. Protección del talud frente al parque de La Iguana en cemento y piedra.

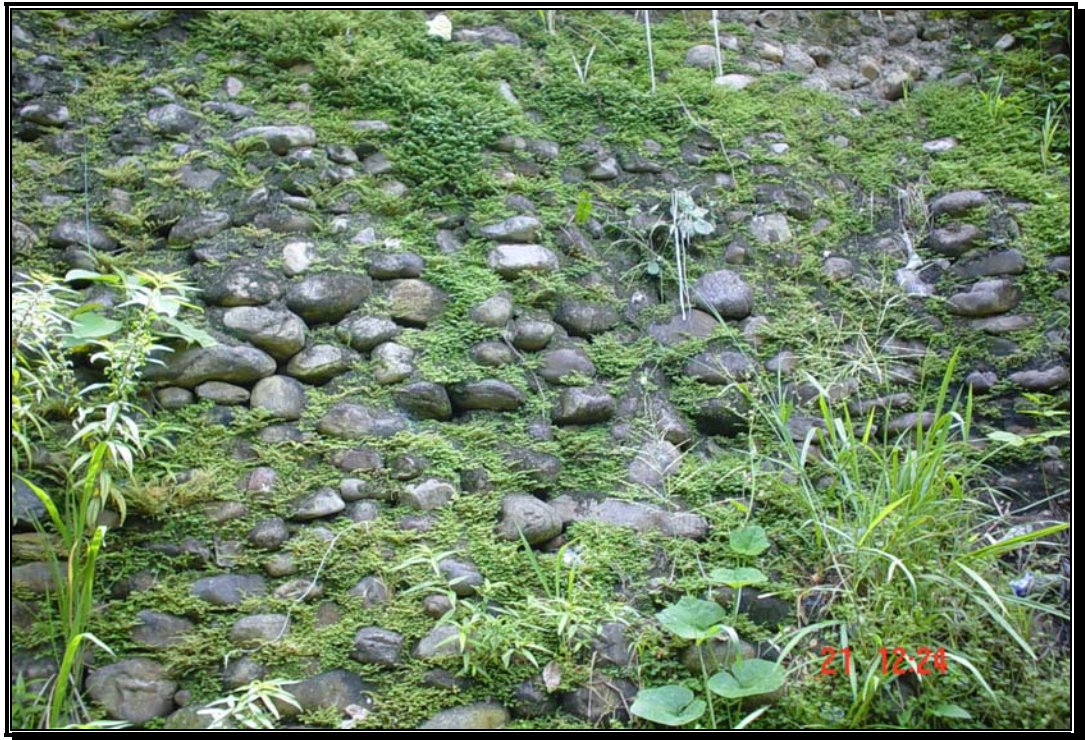
Fotografía 58. Obra de protección del talud de la margen derecha en cemento.

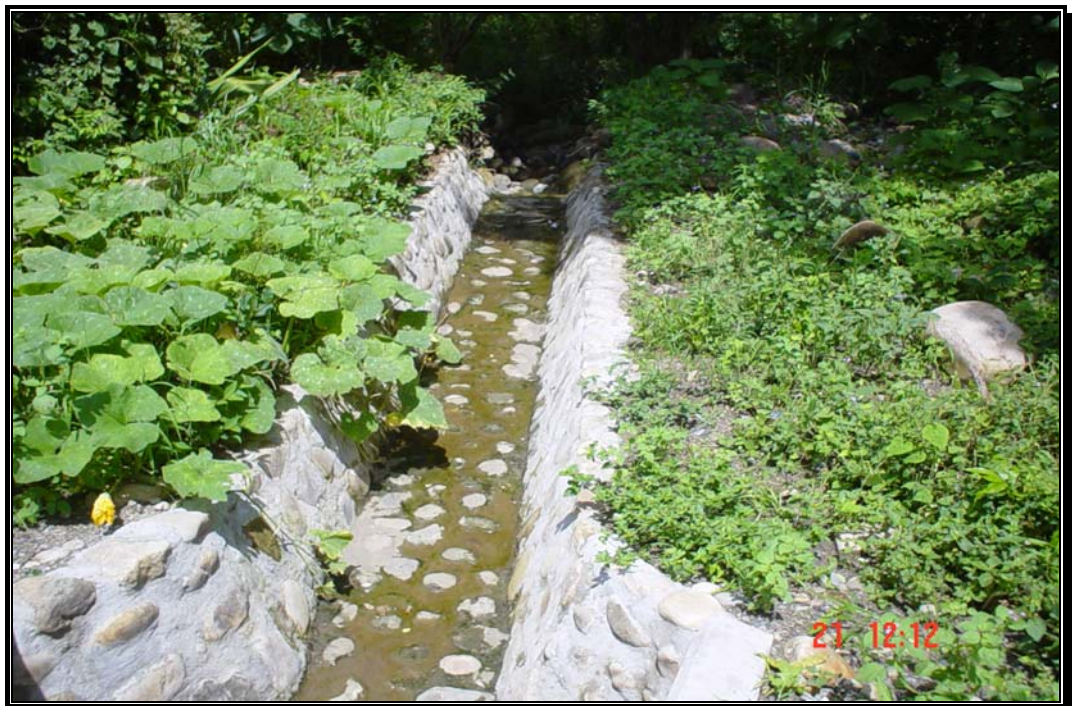
Fotografía 59. Obra de protección en piedra incrustada y algo de cemento frete al Parque de La Iguana.
