**ANÁLISIS DE LOS FACTORES DE AMENAZA Y RIESGO POR INUNDACIÓN
DE ÁREAS ADYACENTES AL RÍO CRAVO SUR, EN YOPAL**

**UNIVERSIDAD INDUSTRIAL DE SANTANDER
FACULTAD DE INGENIERIAS FISICOQUIMICAS
ESCUELA DE INGENIERÍA QUÍMICA
ESPECIALIZACIÓN EN INGENIERÍA AMBIENTAL
BUCARAMANGA, 2008**

Monografía para optar el título de Especialista en Ingeniería Ambiental

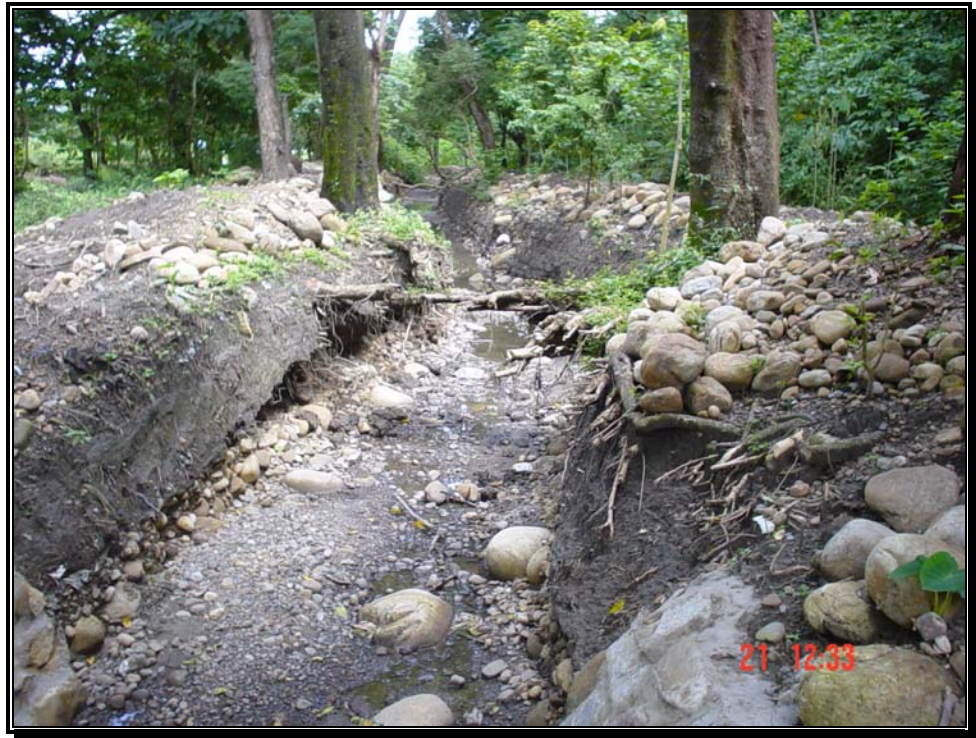
14. Canales en piedra – concreto y en tierra construidos dentro de las barras del parque La Iguana, para evacuar las aguas lluvias del sistema de drenaje de la ciudad de Yopal. (Ver foto 60 y 61)

Fotografía 60. Canales de drenaje en piedra concreto para evacuar las aguas lluvias de Yopal y construidos en el Parque de La Iguana.

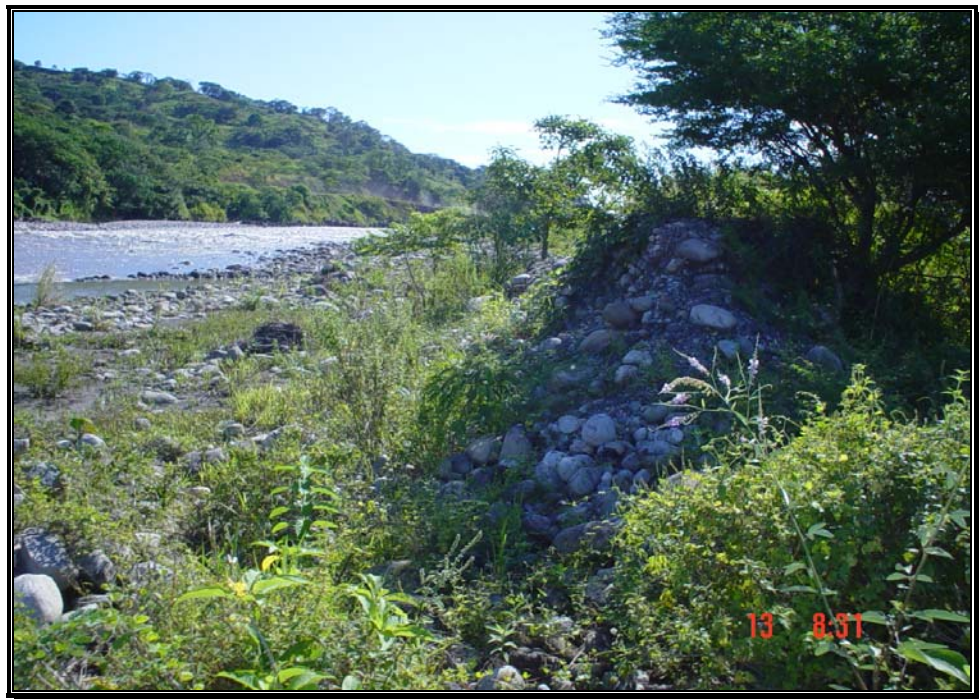
Fotografía 61. Canal en tierra para evacuar las aguas lluvias de Yopal hasta el río Cravo Sur.

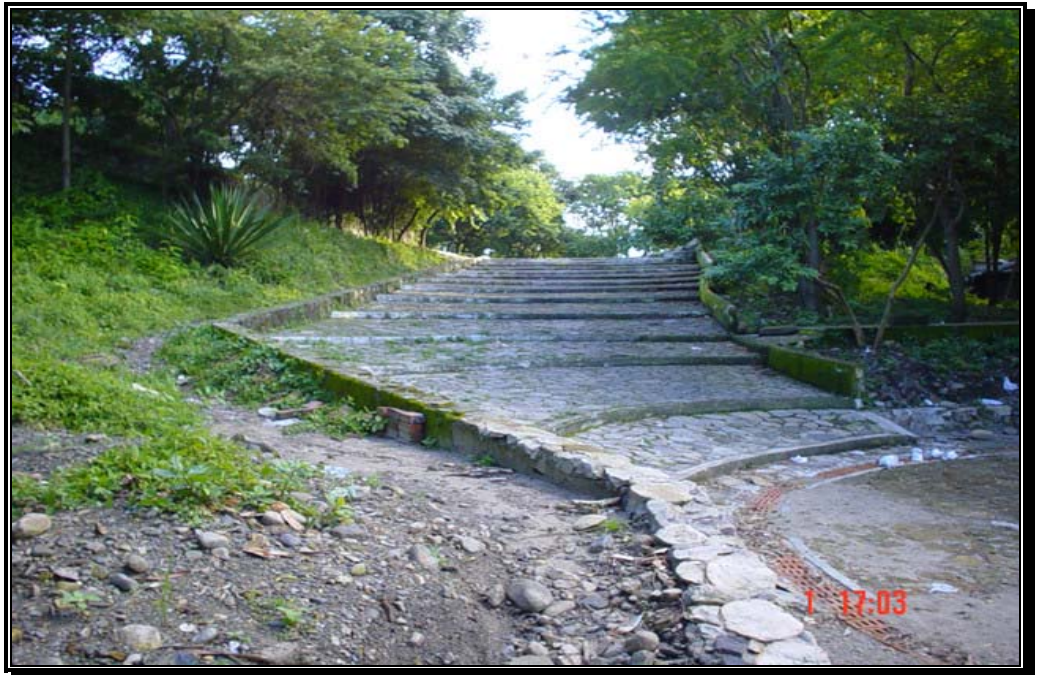
Fotografía 62. Dique de material para proteger las barras del parque de La Iguana, ubicado cerca del sitio de bocatoma.

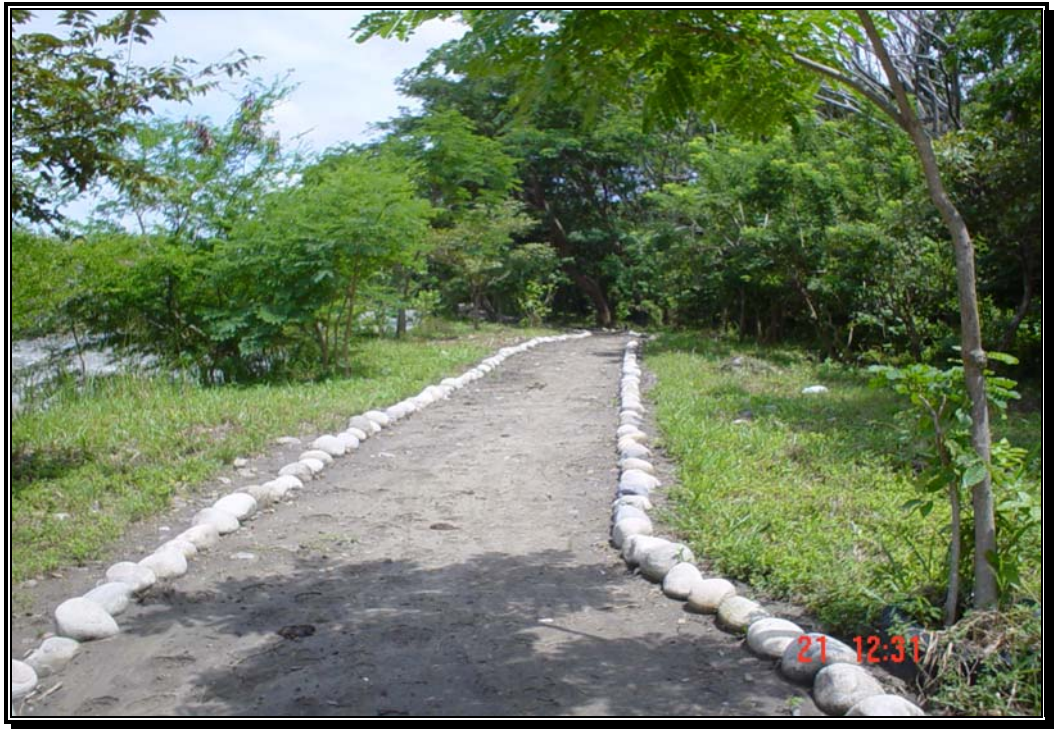
Fotografía 64. Jarillón y ancho del canal de entrada a la bocatoma de Matepantano.

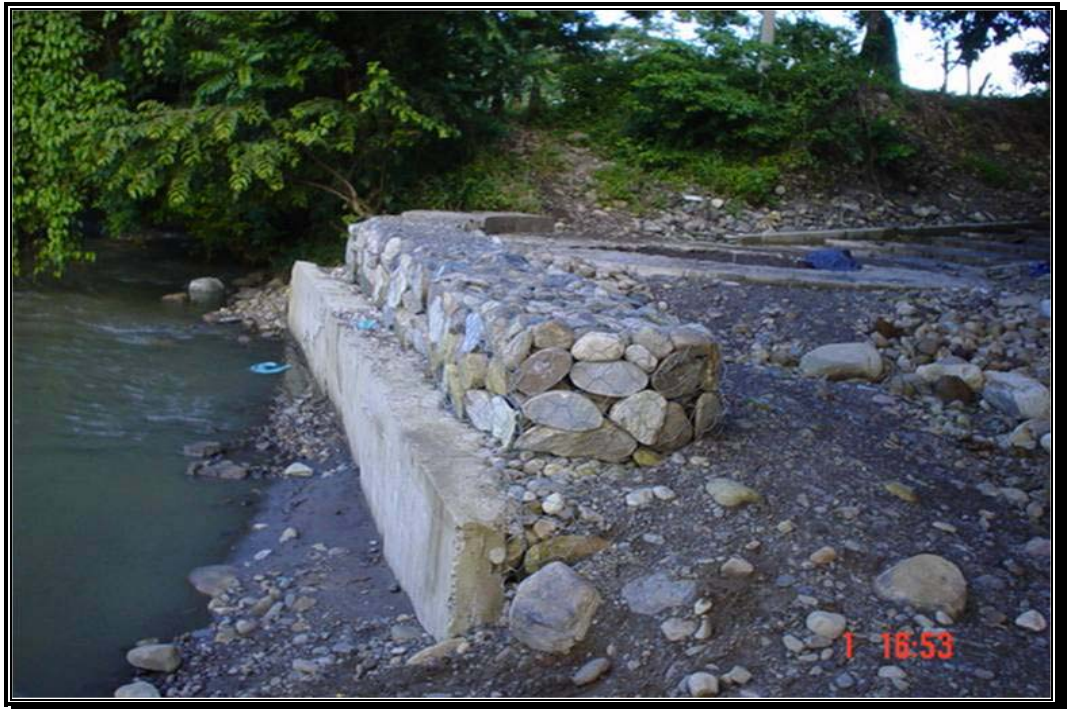
Fotografía 66. Jarillón para permitir captar el agua al canal y Bocatoma de El Remanso.

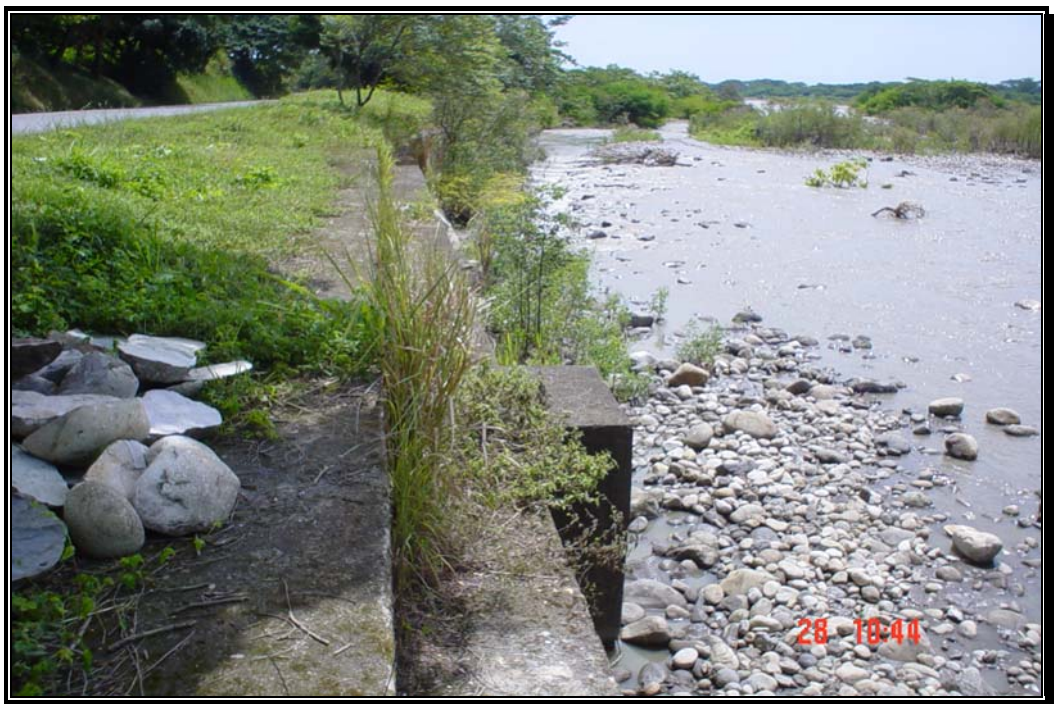
**Fotografía 67. Gavión para proteger la entrada al canal de riego de El Remanso-
margen derecha del talud del río Cravo Sur.**

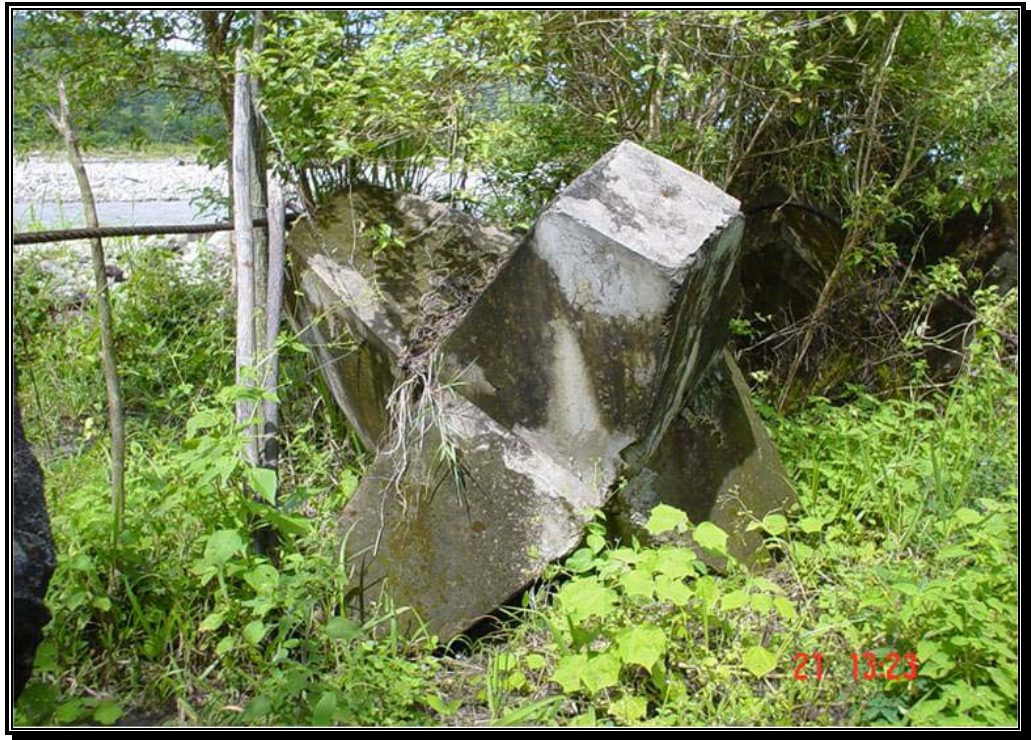
**Fotografía 68. Gavión en concreto construido para proteger la margen izquierda del
río Cravo Sur frente a la barra No. 3.**

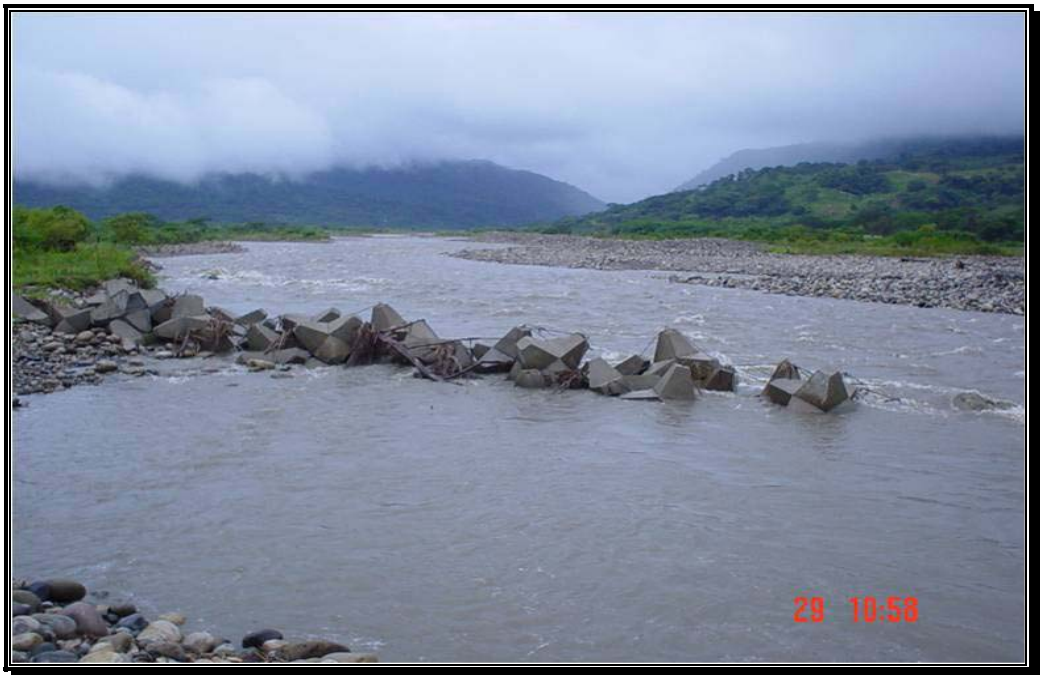
Fotografía 69. Hilera de hexápodos de gran tamaño colocados para proteger la margen derecha aguas abajo del canal El Remanso.

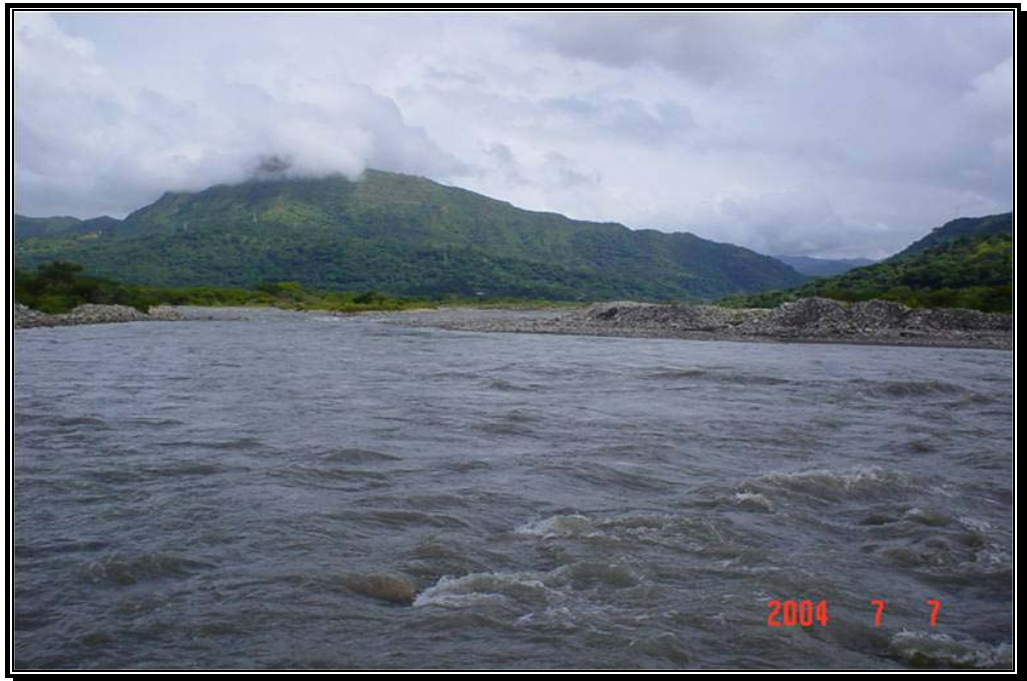
Fotografía 70. Hexápodos en forma de espolones aguas abajo del canal El Remanso.

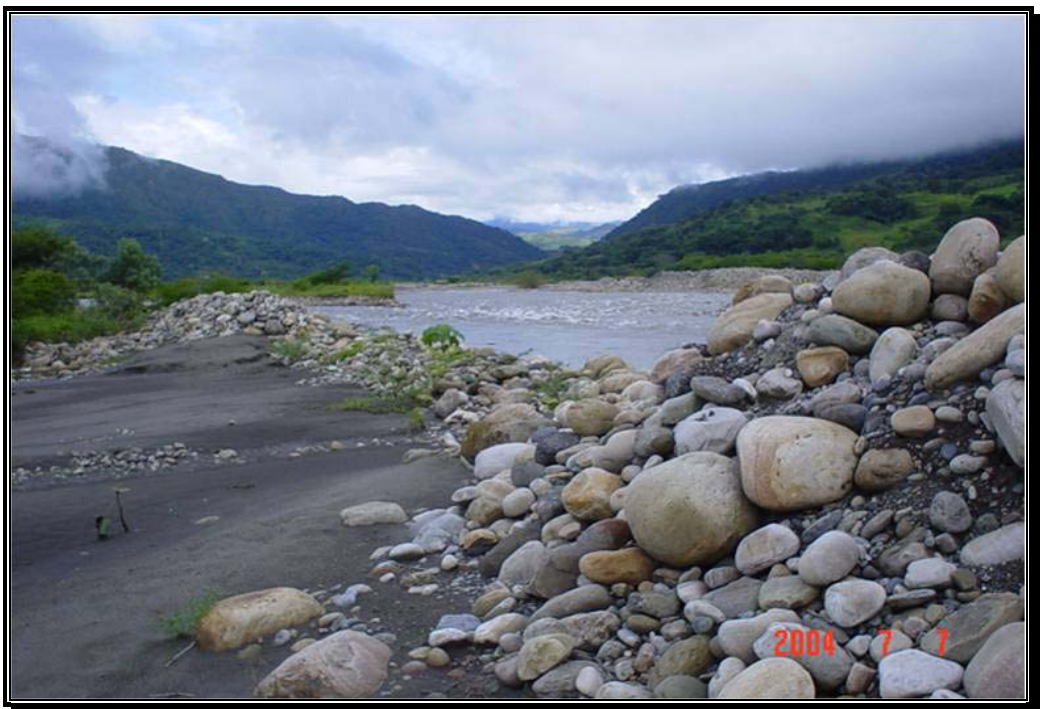
Fotografía 71. Restos de un dique con material suelto construido en una barra cerca al canal El Remanso.

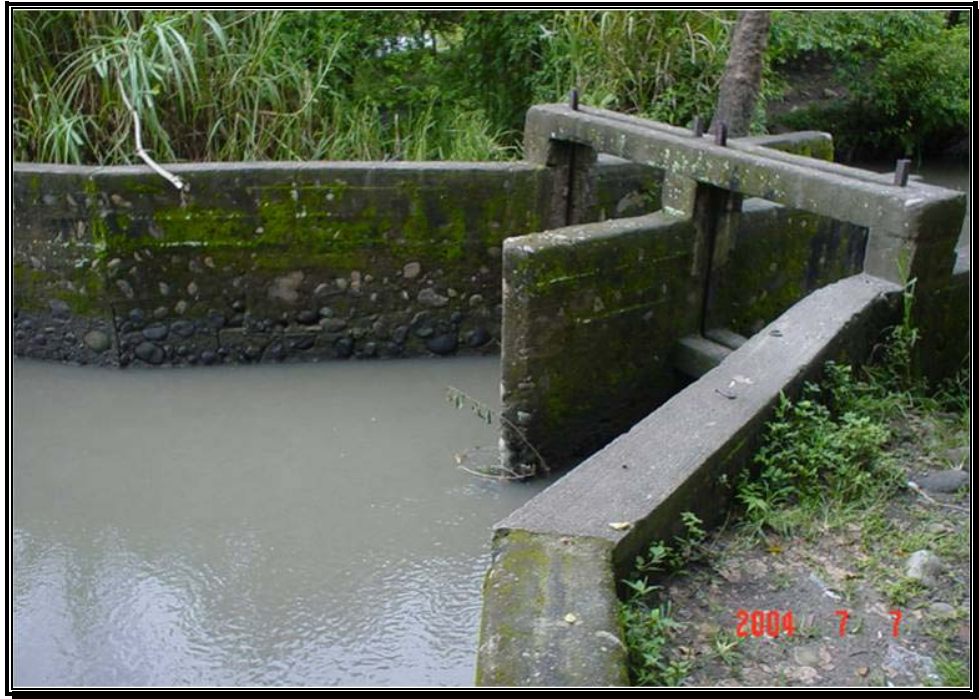
Fotografía 72. Diques con material del río aguas arriba de la urbanización La Casa del Río, colocado sobre la barra No. 3

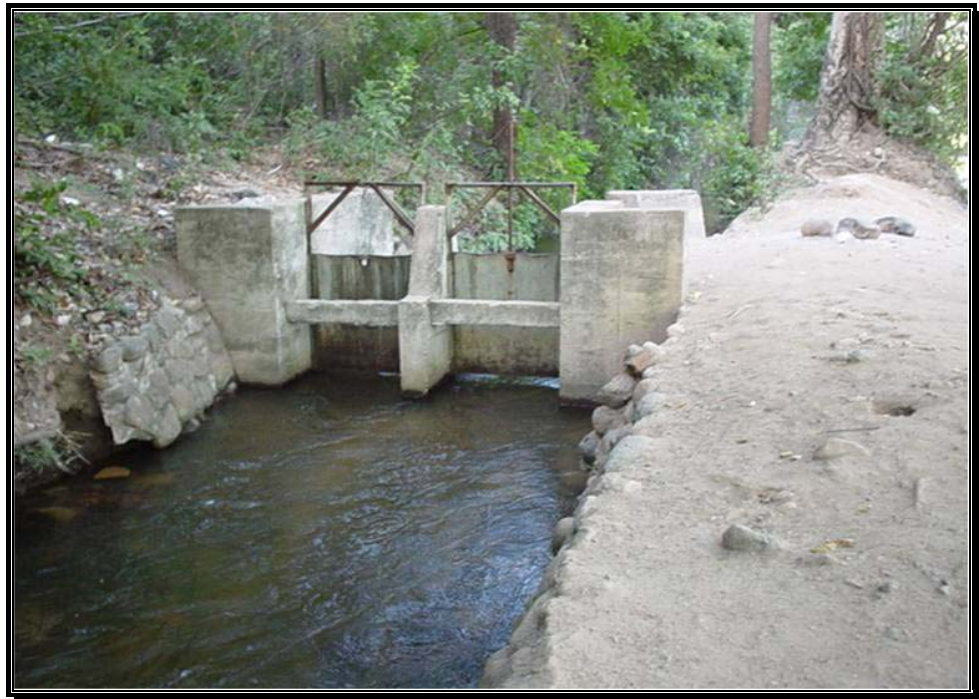
Fotografía 73. Estructura de control a la entrada del canal de Matepantano.

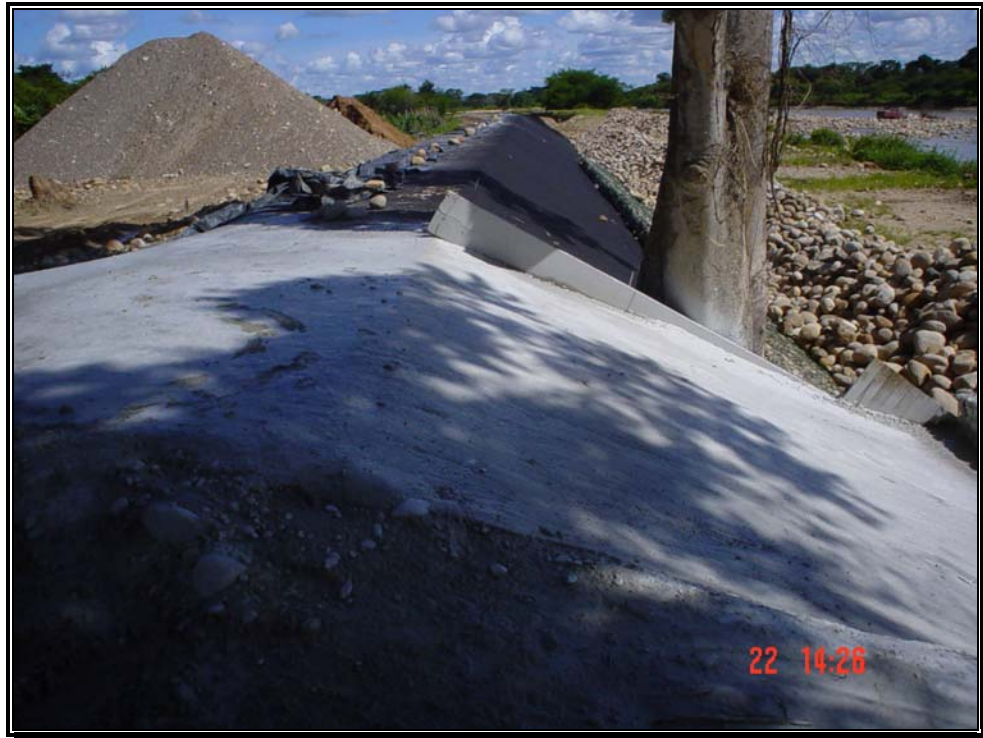
Fotografía 88. Pontón que se puede construir bajo el dique de protección.

La primera opción se descartó por el costo y la complejidad de instalación. Además, la ubicación de la bocatoma y por lo tanto de la compuerta dificultaría su apertura y cerrado preciso y oportuno, ya que se requería de una persona responsable del control y mantenimiento la estructura. La tercera opción era un box coulvert o canal en forma de cajón rectangular con paredes y tapa de concreto, ésta última sosteniendo el peso del dique ubicado sobre ella. (Ver foto 88).

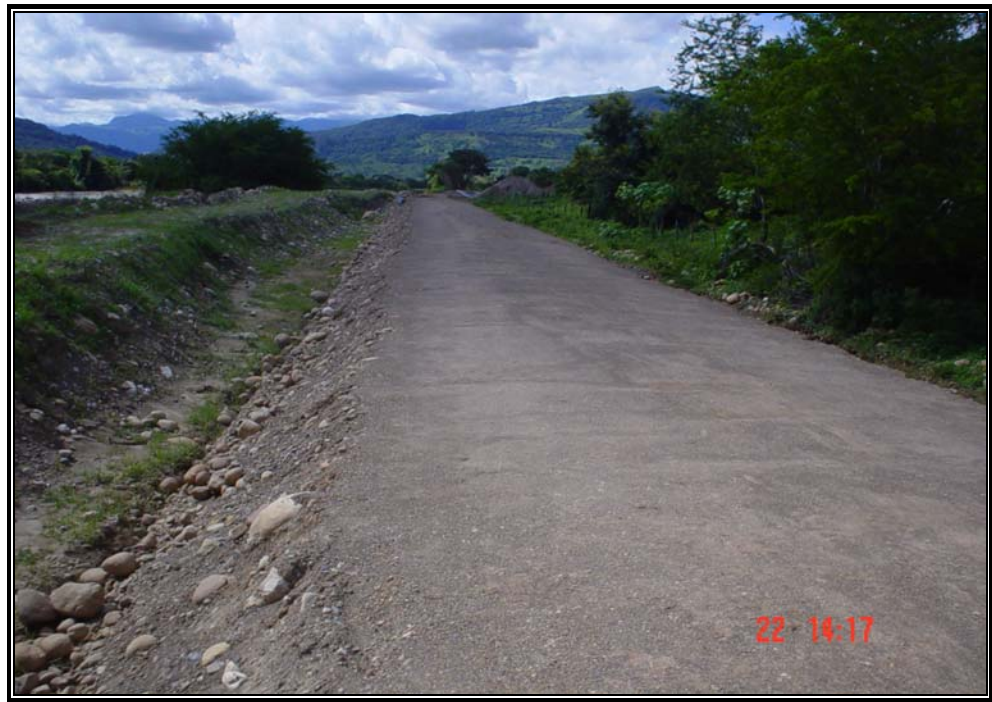
Fotografía 91. Forma de amarre de las cajas del colchón reno colocado sobre el dique de protección.

4. Los colchones reno propuestos serían elaborados en el sitio de las obras de igual forma como se construye un gavión. El amarre entre colchones consiste en la colocación de varas de hierro que van hincadas al cuerpo del terraplén y enganchan a la malla de la estructura. Para el sector de la bocatoma, se irán construyendo a medida que se coloque la tubería o el pontón y que se compacte el material del cuerpo del dique. (Ver foto 91), donde se muestra la forma de amarrar o tejer las cajas del colchón reno.

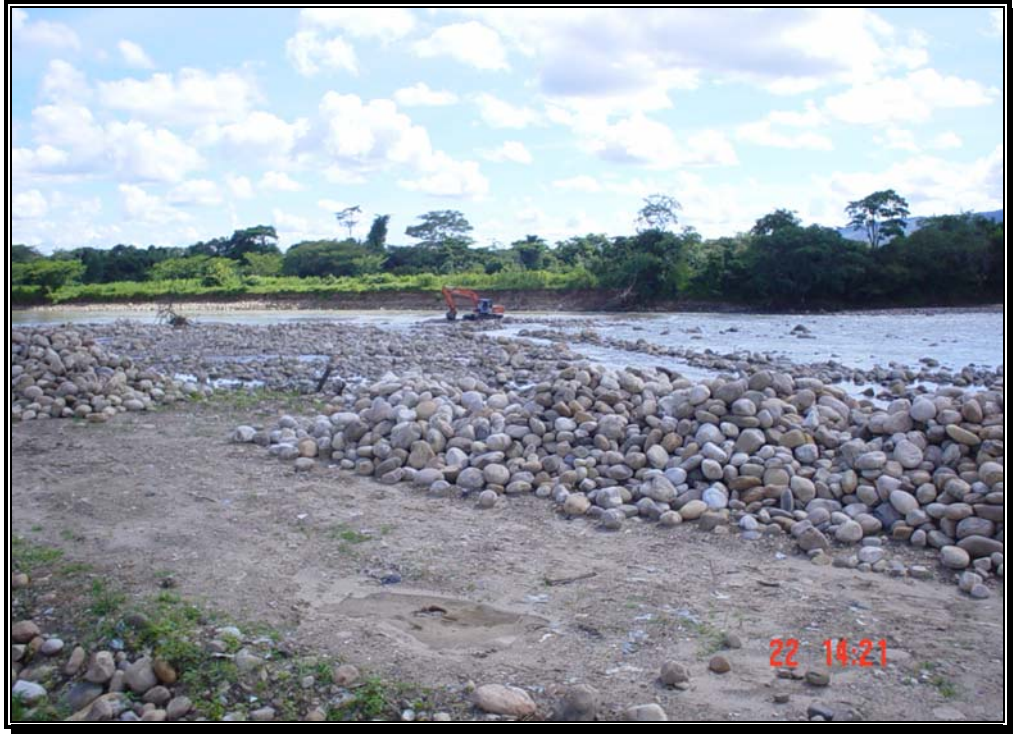
Fotografía 92. Proceso de apisonamiento de las capas del dique.

5. La compactación de los diques debería centrar el cuidado en la proyección de los tres metros, la cual debería realizarse con Benitín o en pisonos manuales en de 0,20m aproximadamente, teniendo cuidado en garantizar la integridad de las tuberías. La compactación debería llevarse al 95% de próctor modificado el cual deberá realizarse sobre el material arenoso. Así mismo, para los diques de más de un metro de altura, la compactación se realizaría mediante equipos de rana en capas de 0.20 m. (Ver foto 92).

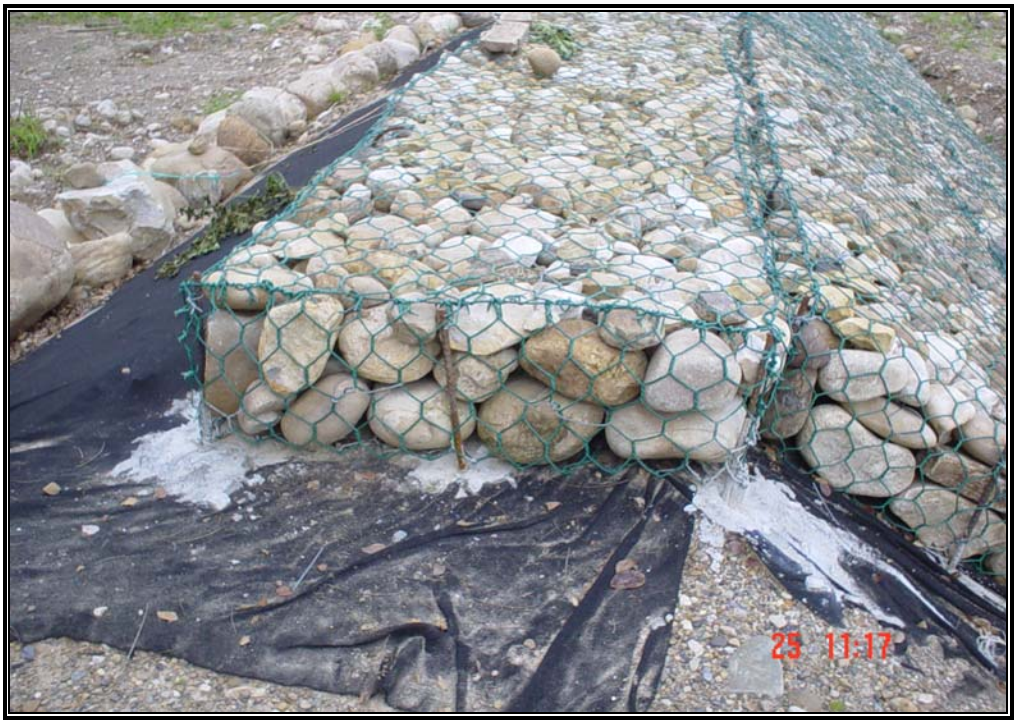
Fotografía 93. Material seleccionado con maquinaria o de forma manual para el colchón reno.

6. El material para la conformación de las obras de control de inundación, provendría del lecho del cauce del río donde se encuentran bloques de tamaño variable hasta de 1.0 metro de diámetro, los cuales se acomodarían en la base del dique para ayudar a proteger de la socavación de la corriente, (Ver foto 93).

7. El material para los diques menores de las coronas de los taludes tendidos, provendrá del corte de las laderas actualmente erosionadas. El proceso de compactación será similar al de los taludes menores de altura de 1.0 metro utilizando equipos manuales. (Ver foto 93).

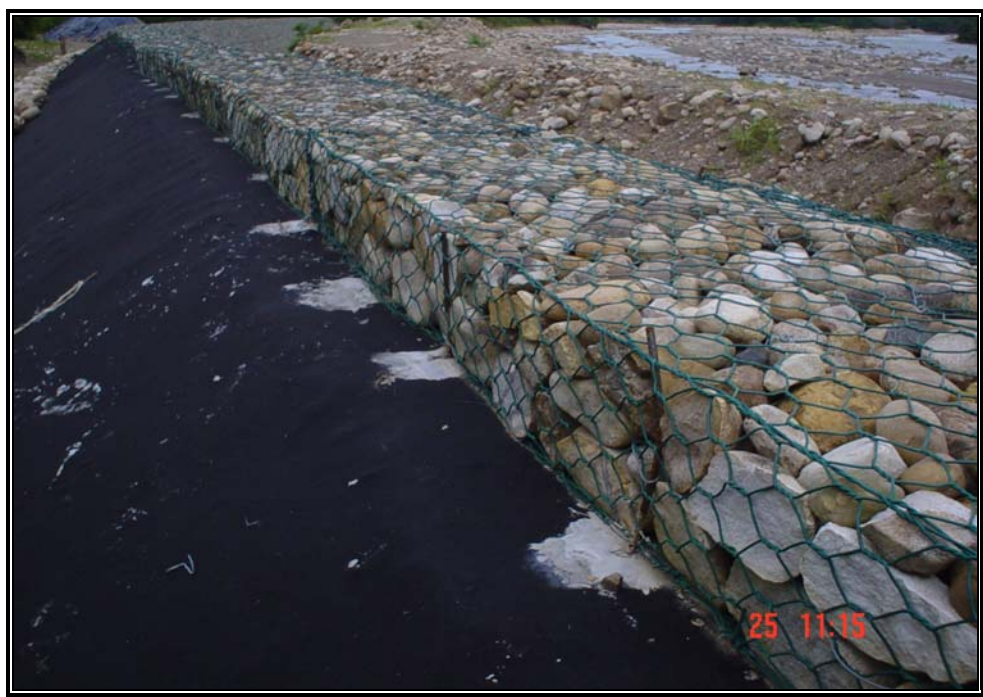
Fotografía 94. Geotextil bajo el colchón reno y sobre el dique.

8. La gradación para los diques propuestos en el cauce, debería tener como principal, tanto en el contacto entre el material del dique y el colchón reno propuesto, como en el talud tendido y el colchón, un geotextil de separación para impedir el lavado de los suelos más superficiales y su degradación progresiva. (Ver foto 94).

10. Para dar mayor estabilidad al colchón reno sobre el talud de las estructuras, se propuso colocar un anclaje metálico. Para tal efecto se puede usar varilla de acero de media pulgada de 0.30 m de longitud y con un doblaje en uno de sus extremos de 5 centímetros para amarrar de la malla del colchón reno. (Ver foto 94).

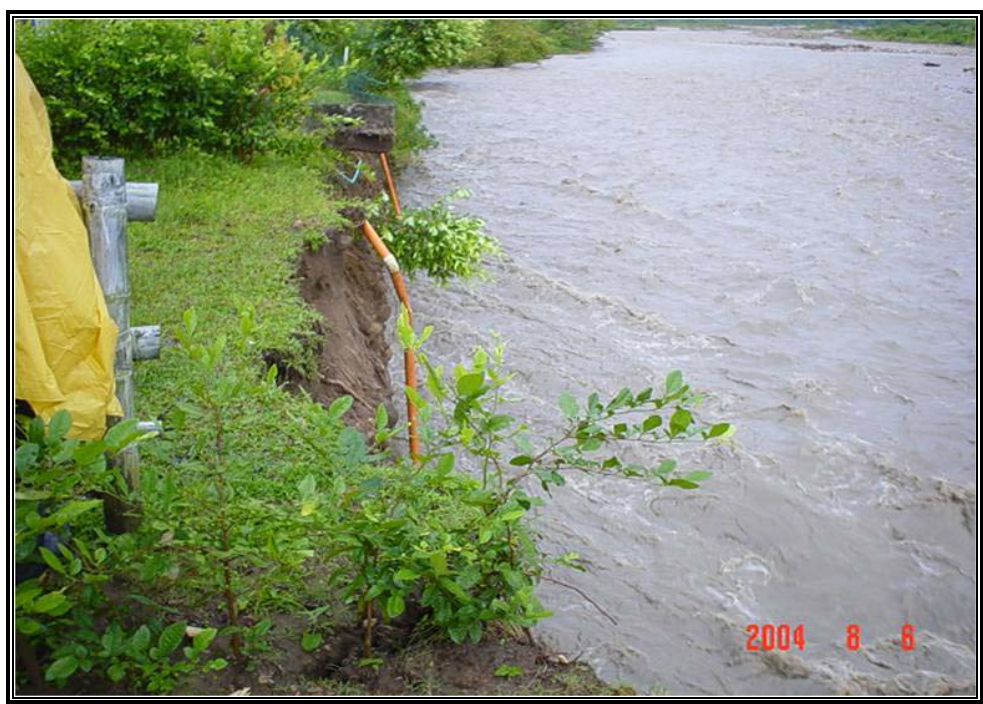
Fotografía 95. Geotextil y bloques de protección del dique contra la socavación.

9. Con el fin de mitigar los niveles de socavación determinados en el estudio hidrológico e hidráulico, sobre la parte inferior de cada obra proyectada, exceptuando las ubicadas encima de las márgenes actuales, se recomendó disponer de bloques gruesos semiredondeados a angulares de tamaño hasta de 1,0 m colocados estratégicamente de tal forma que se impidiera al flujo generar procesos degradativos fuertes que conlleven el daño de las obras construidas. (Ver foto 95)

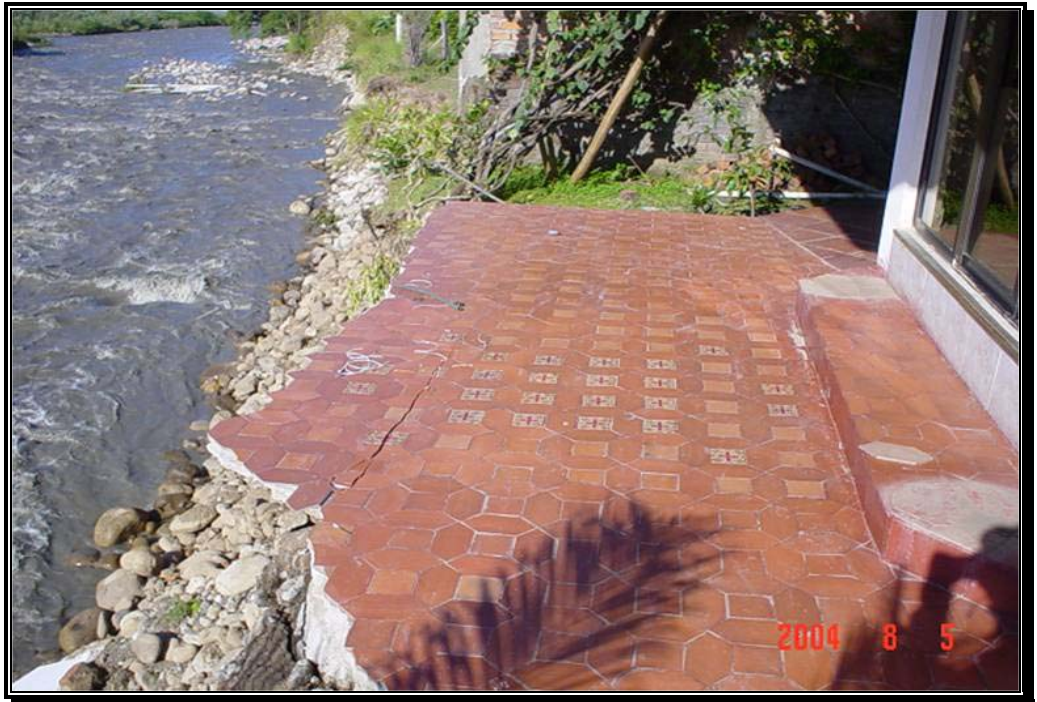
Fotografía 96. Talud de la urbanización La Casa del Río con la tubería de drenaje caída sobre e cauce después de la creciete de agosto de 2004.

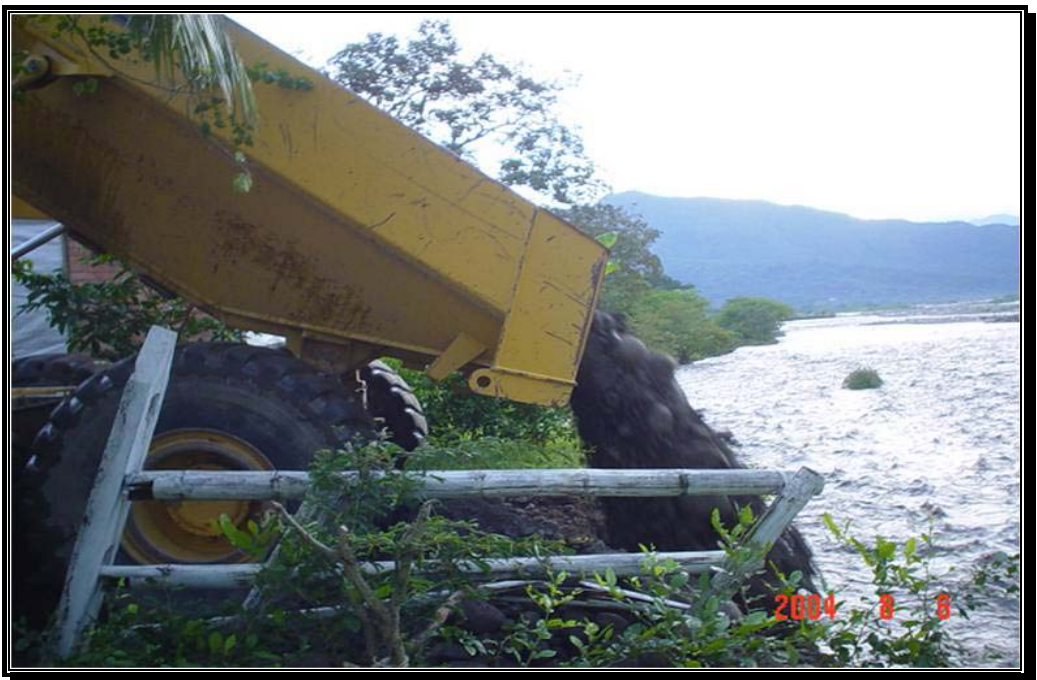
8.2.2.2 Alternativas de obras a corto plazo. El 01 de agosto de 2004 se presentó una creciente de gran intensidad en el río Cravo Sur. En la estación Puente Yopal el nivel del agua cambió de 1.10m a 4.10m en tan solo ocho horas. Esta creciente destruyó parte del talud de la margen izquierda del río y se llevó una pequeña vivienda que se encontraba cerca al sitio donde el INVIAS había colocado una barrera de hexápodos. Durante los siguientes cinco días el río atacó con gran intensidad el talud de la margen derecha a la altura de la Urbanización La Casa del Río. En tan solo una semana el río Cravo Sur socavó aproximadamente 3.5m de talud en horizontal, tal como se muestra en la foto No.96 del Anexo E, cómo la tubería en PVC de color anaranjado utilizada para llevar las aguas lluvias al río quedaba al descubierto y caía sobre el cauce del mismo. En la foto No. 97 tomada el 05 de agosto se aprecia como las casas estaban al borde del talud.

Fotografía 97. Casa en la urbanización La Casa del Río al borde del talud durante la creciente de agosto de 2004.

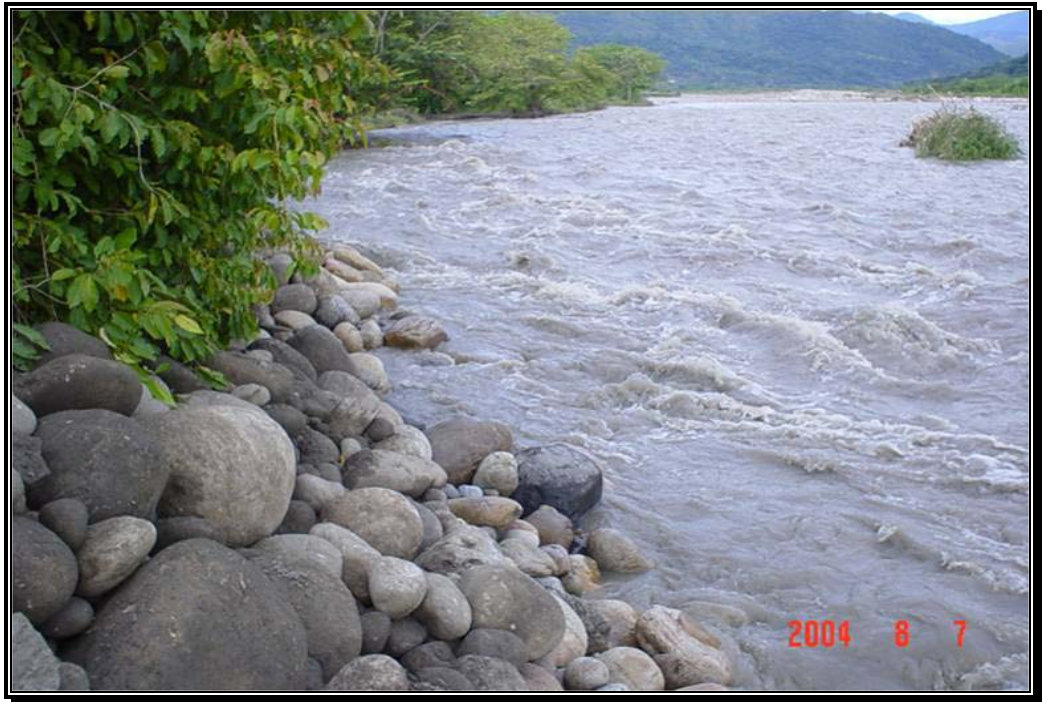
Fotografía 98. Colocación de material conformado por sobretamaños en la base del talud de La Casa del Río.

El viernes 06 de agosto se tomó la decisión de colocar sobretamaños en la base del talud para desviar el flujo del talud y contrarrestar la fuerza del flujo. Esta medida de mitigación impidió que las casas se desestabilizaran. En la foto No. 98 y 99, se muestra la forma cómo se colocó el material y la forma como se alejó el río de la base del talud. Tan pronto bajó el nivel del río se acomodó material de una barra que se había formado frente al talud de la urbanización y se colocaron tres espolones con hexápodos para ayudar a reforzar la estabilidad del material e impedir que al paso de nuevas crecientes el flujo llegara al talud, debido a la proximidad de las viviendas al borde del talud. (Ver foto No. 100)

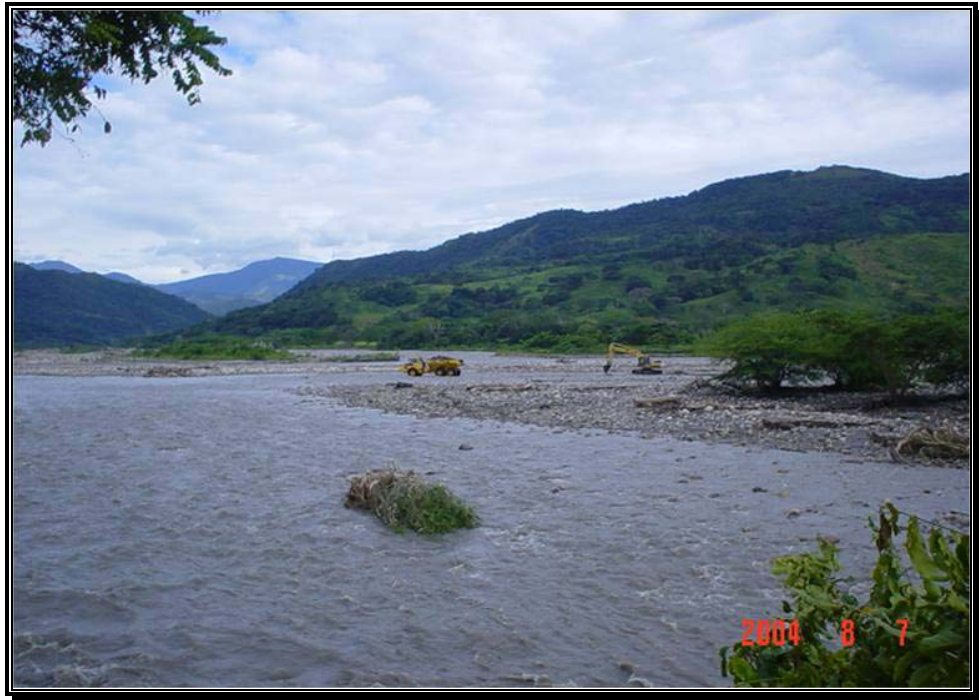
Fotografía 100. Material recostado sobre el talud en la Casa del Río y hexápodos para reforzar e impedir el golpe del flujo en la base de la orilla derecha.

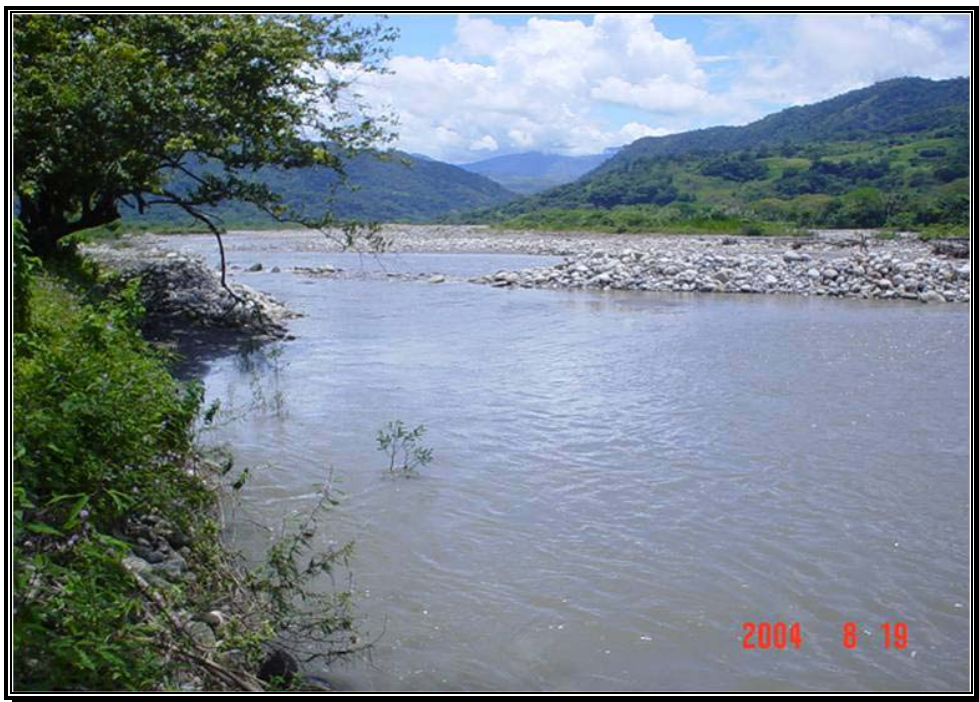
Fotografía 101. Excavación de material en el lecho del río para desviarlo hacia la parte central y quitar fuerza al caudal del brazo derecho.

De igual manera se realizó un trabajo para desviar el flujo hacia la parte central del río y quitar fuerza al caudal que ingresaba por el brazo de la derecha y pasaba junto al talud donde se encuentra la urbanización La Casa del Río. El material retirado de este sector se acomodó formando un pequeño espolón el cual se reforzó con hexápodos para darle mayor estabilidad. En las fotos No. 101 y 102 se muestran estas actividades.
