TESIS DE GRADO

**ESTUDIO DEL DETERIORO PREMATURO EN EL TRAMO DE LA
CARRERA 33 ENTRE CALLE 52-56 DE LA CIUDAD DE BUCARAMANGA**

**UNIVERSIDAD INDUSTRIAL DE SANTANDER
FACULTAD DE FISICOMECHANICAS
ESCUELA DE INGENIERIA CIVIL
BUCARAMANGA
2006.**

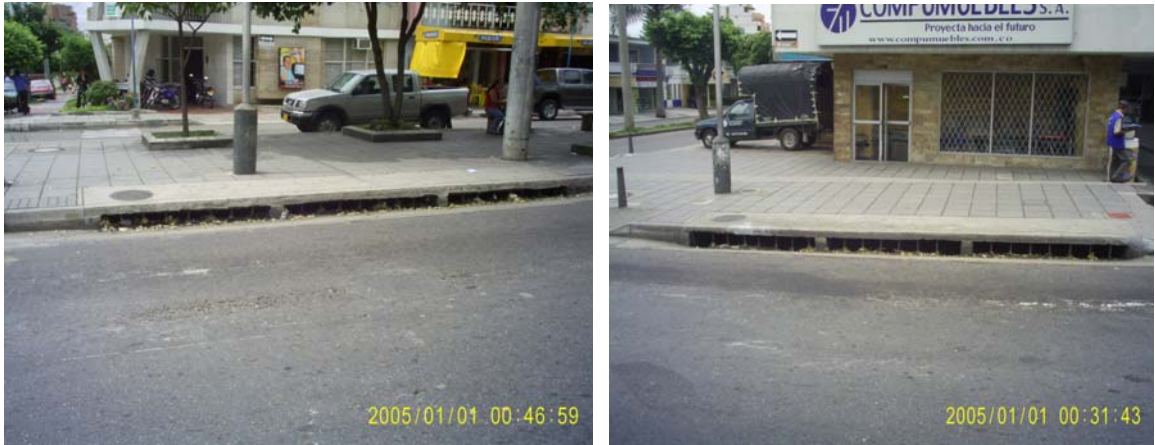
Figura 2. 3 Colectores de drenaje laterales calzada S-N

principal ubicada bajo la calzada. La calzada S-N cuenta con tres estructuras laterales de recolección de aguas lluvias espaciados 140 m, mientras que la N-S tiene dos estructuras de captación lateral espaciados 160 m. ver Figuras 2.3 y 2.4.

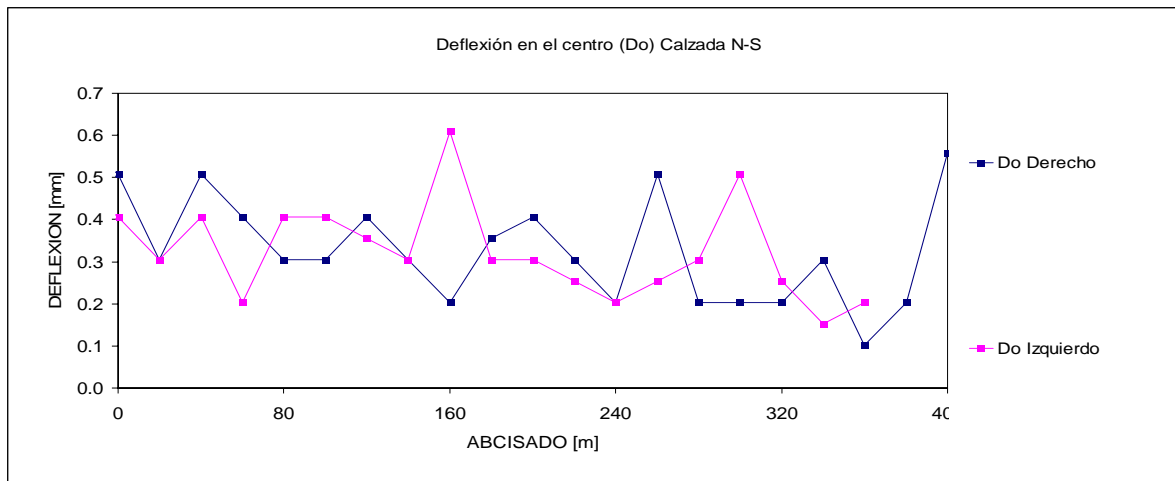
Figura 3. 9 Resultados obtenidos en el ensayos de deflexión con viga Belkeman sentido N-S.

En la figura 18 se observa similitud en las medidas tomada al lado y lado de la calzada, sin embargo la mayoría de los puntos con mayor deflexión se midieron en el costado izquierdo de la calzada ubicado cerca del andén.

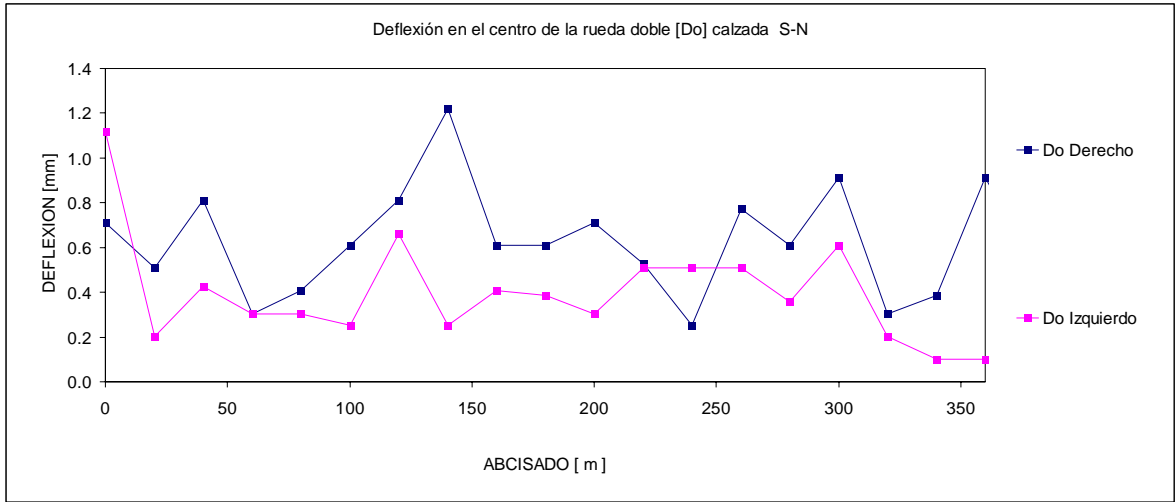
Figura 3. 10 Resultados obtenidos en el ensayo de deflexión con viga Belkelman Sentido S-N.

Para la calzada Sur-Norte se midieron la mayor parte de las deflexiones en el costado derecho (ubicado cerca del andén de la calzada). En este costado se encuentran las conducciones y las estructuras hidráulicas anteriormente mencionadas.

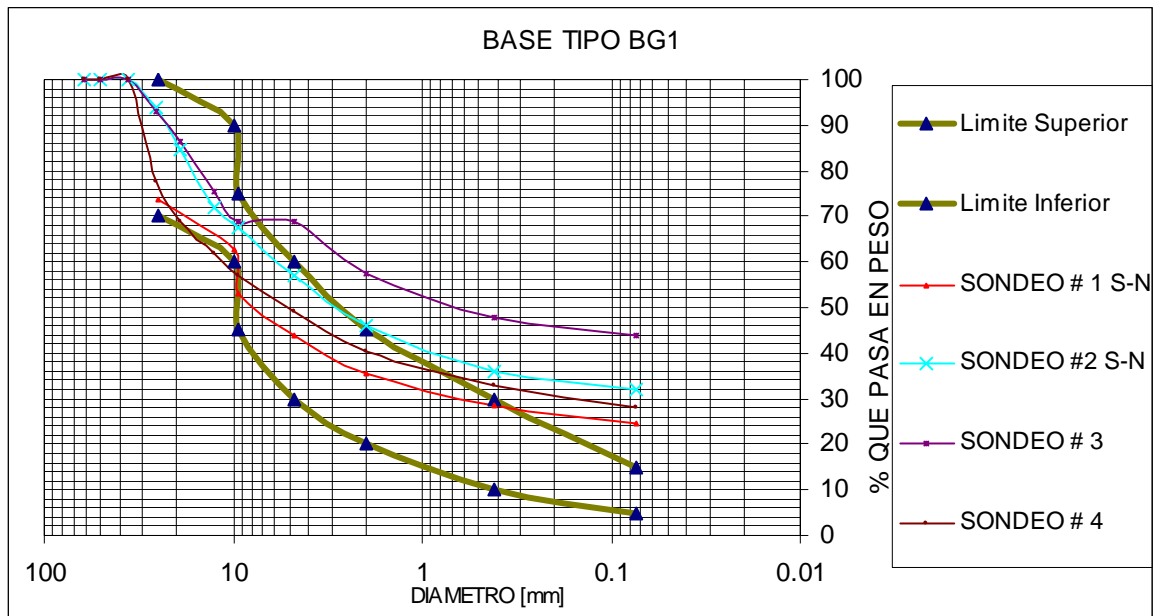
Una vez hecho el análisis de granulometría se comparan estas muestras con las mezclas que el INVIAS (Instituto Nacional de Vías), sigue para que puedan ser utilizadas como capa de base en una estructura de pavimento flexible. Ver figura 3.16.

Figura 3. 16 Granulometría tipo BG1 INVIAS VS Granulometría encontrada en campo.

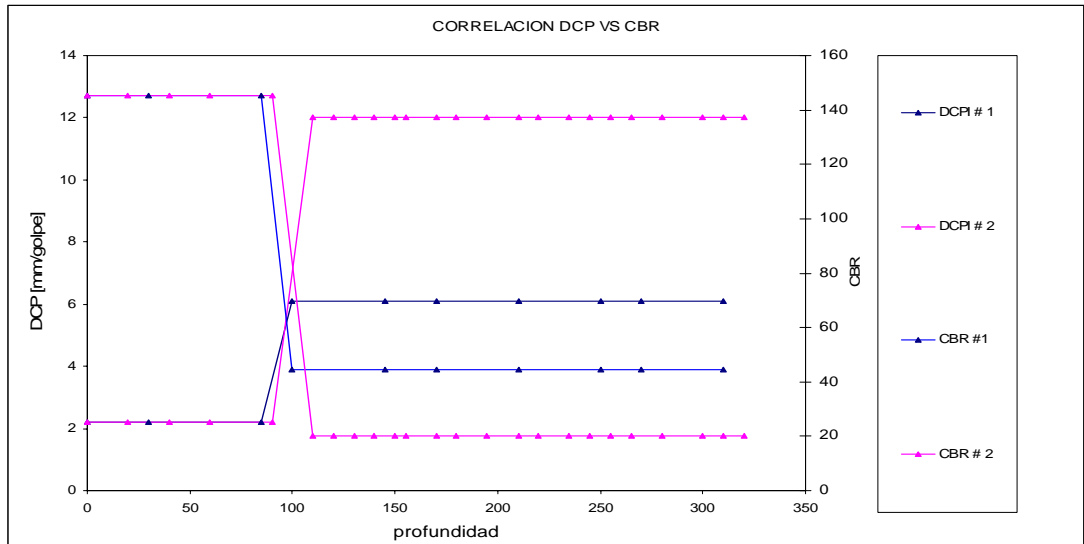
Figura 3. 21 Grafico de correlación DCP VS CBR calculados para calzada N-S.

ABCISADO	ENSAYOS	CAPAS DE SUELO	CBR	DCPI [mm/golpe]
K0+100	SONDEO #1	SUBRASANTE	44.6	6.1
K0+180	SONDEO #2	SUBRASANTE	20.3	12

En los resultados de los ensayos de cono dinámico realizados en la calzada Norte-Sur Ver tabla 3.6, se observa el valor de la resistencia de soporte correspondiente a las abscisas K0+060 y K0+180.

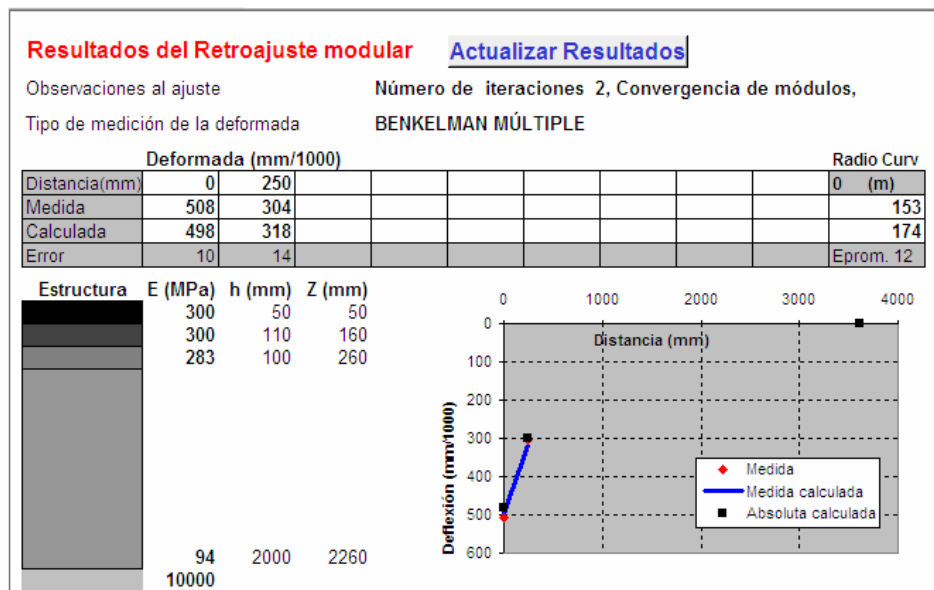
Los módulos en la sub-rasante se ajustaron en función de los módulos asignados a las capas superiores de cada una de las estructuras asfálticas analizadas. El valor de los módulos correspondientes a las capas asfálticas se colocó iguales a los de la base granular, con el fin de simular las condiciones actuales (figuración) de las carpetas asfálticas. Con este criterio se está suponiendo que el concreto asfáltico se está comportando como si fuese un material granular, ya que este al estar figurado disminuirá su resistencia original. Ver figura 4.2.

Figura 4. 2 Retroajuste modular para la abcisa K0+060 calzada Norte-Sur.

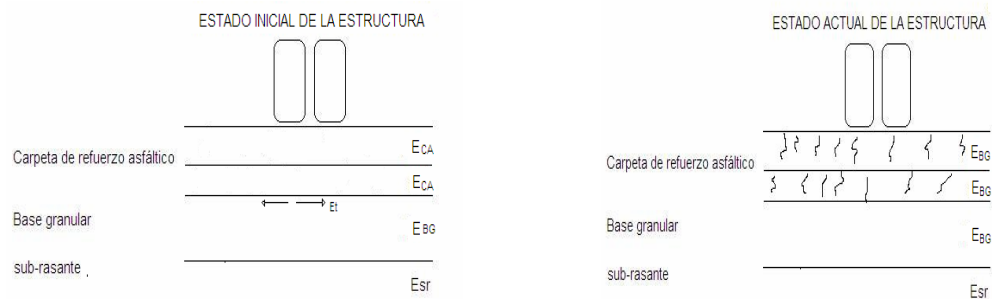
En la tabla 4.1 los datos obtenidos en la columna 1 corresponden a los puntos más representativos y donde se presentan las máximas deflexiones. Los módulos de las capas asfálticas y granular de la columna 3 se asignaron asumiendo que actualmente el concreto asfáltico se está comportando como un material granular debido a la presencia de fisuras [ver figura 4.6 lado derecho], el modulo resiliente de la sub-rasante se determino mediante el retroajuste modular. Los valores de la columna 4 simulan las condiciones iniciales del concreto asfáltico antes de recibir carga, para este material los módulos elásticos se encuentran entre 1000 y 2000 MPa [ver figura 4.6 lado izquierdo]. Lo valores de las columnas 5 y 6 corresponde a las deformaciones tangenciales y verticales “en estados ligado y no ligado” calculados en las capas asfálticas y sub-rasante, utilizando los módulos de rigidez de la columna 4.

Figura 4. 6 Estado inicial y actual supuesto para la estructura de pavimento.

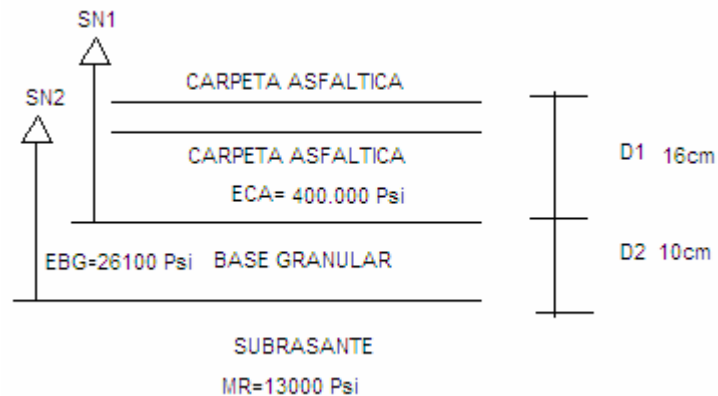
Figura 5. 1 Propiedades de la estructura asfáltica calzada Norte-Sur

1	2	3	4	5	6	7
CHEQUEO ESTRUCTURAL CALZADA NORTE-SUR						
Tipo de Capa	Mr[Psi]	Coefficiente estructural [a1,a2]	Coefficiente drenaje	Numero estructural por capa	Dimensión actual[Pulgadas]	Dimensión propuesta [Pulgadas]
Asfáltica	13000	0.44		2.02	6.3	4.6
Granular	26100	0.14	1	0.6	3.9	4.4
SN requerido	2.6		ESTRUCTURA CON DIMENSIONES CORRECTAS			
SN actual	3.3

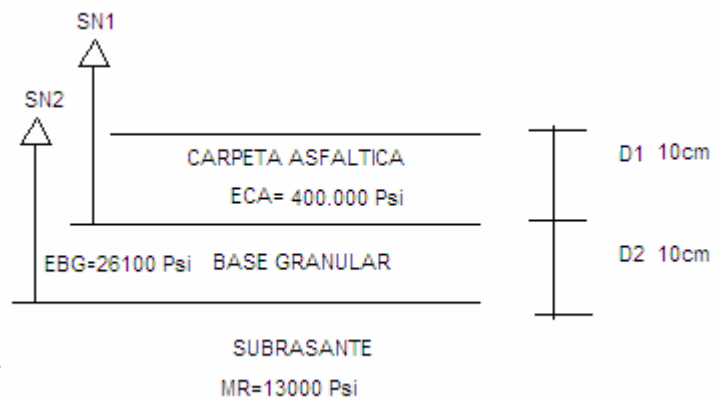
El análisis de soporte de la estructura asfáltica de la calzada Sur-Norte [Ver tabla 5.6] ilustra que bajo las condiciones previamente dichas, la estructura presenta dimensiones insuficientes en las capas y no esta en condiciones de soportar el transito que por ella circula.

Figura 5.2 Propiedades de la estructura asfáltica calzada Sur-Norte.

En la tabla 5.6 se ilustran los resultados del chequeo realizado a la estructura de la calzada Sur-Norte en condiciones ligadas, para este costado los espesores existentes en las capas son deficiente para el soporte del trafico actual [Ver columna 6], en la columna [7] se ilustra las dimensiones que debería tener para el soporte de dichas cargas, para los coeficientes estructurales de concreto asfáltico y base granular previamente supuestos.

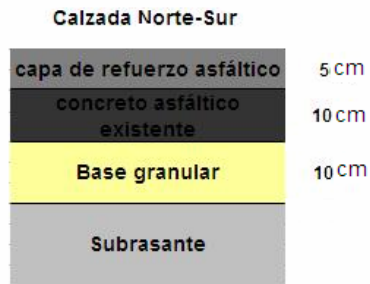
Figura 5. 3 Modelo sugerido para la rehabilitación de la calzada Norte-Sur.

- ❖ Con el propósito de mejorar la funcionalidad de la estructura de pavimento de la calzada Norte-Sur, se sugiere hacer un fresado total de la capa de refuerzo conjuntamente con la geomalla existente, una vez hecha esta labor es conveniente hacer bacheo en las zonas donde se presente fisuramiento en la calzada antigua y posteriormente la asignación de carpeta de refuerzo suficiente para el soporte del tráfico futuro, esta capa de refuerzo deberá quedar estructuralmente ligada con la capa inferior existente.
