**Patología y Rehabilitación Estructural de la Superestructura de un Puente en Concreto  
Reforzado Ubicado en el Municipio la Calera – Cundinamarca**

**Proyecto de Grado para optar al título de Magister en Ingeniería Estructural**

**Universidad Industrial de Santander**

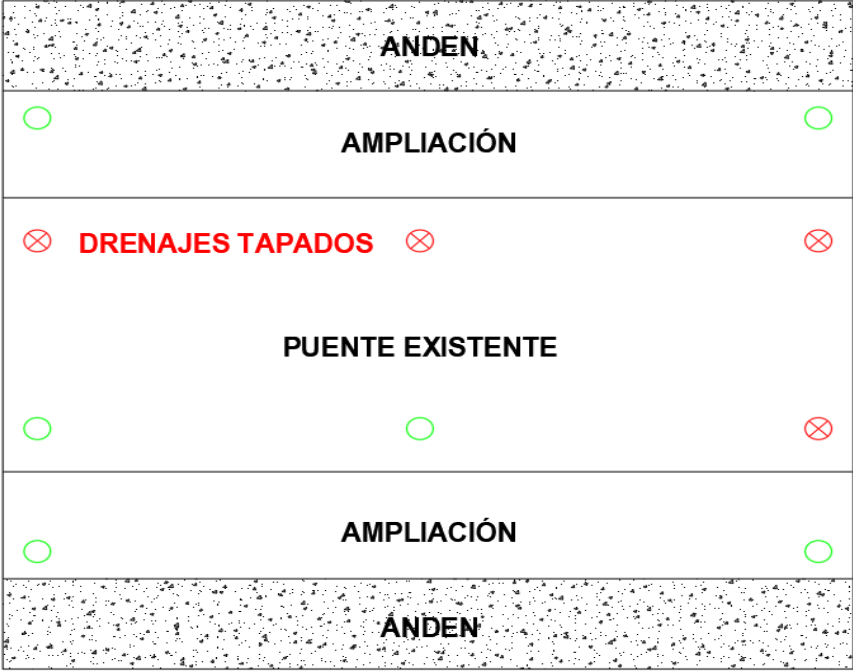
| <b>FOTOGRAFÍA #3</b> |

| <p><b>Patología:</b> Taponamiento de drenajes</p> <p>Se observan cuatro (4) de los diez (10) drenajes obstruidos lo que favorece inundaciones en la zonas aledañas que contribuyen al deterioro de la estructura.</p> |

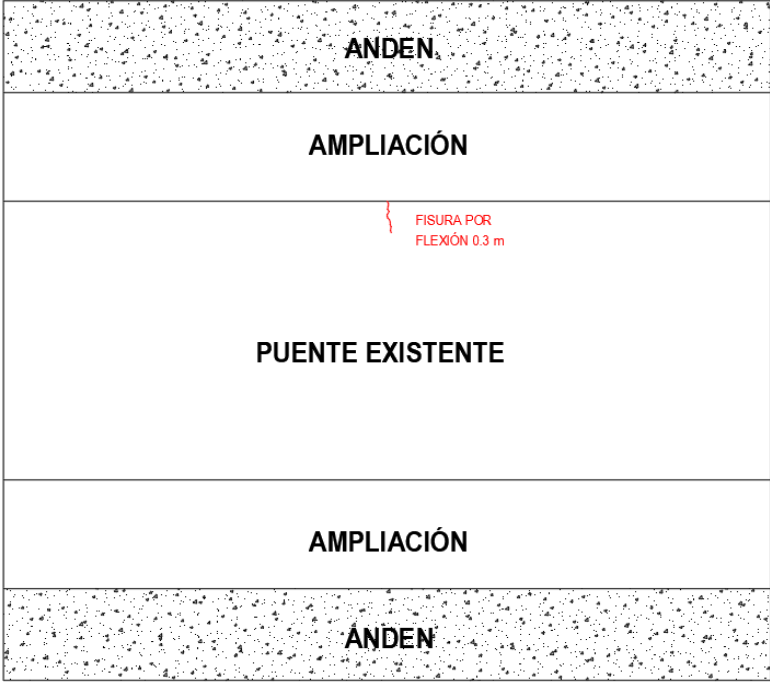
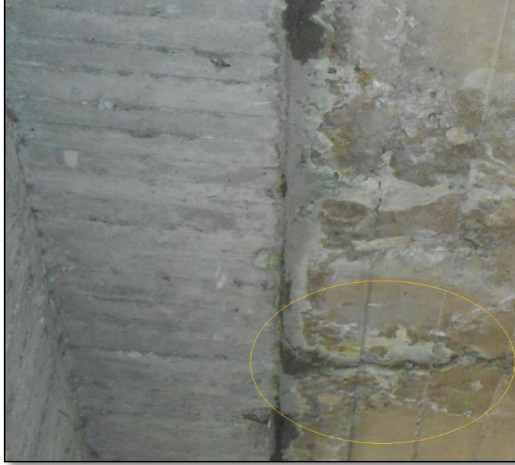
| <b>FOTOGRAFÍA 4</b> |

| <p style="text-align: center; color: red; font-size: small;">FISURA POR FLEXIÓN 0.3 m</p> |
| <p><b>Patología:</b> Fisura por flexión</p> <p>Se identifica fisura de longitud 30 cm sobre la losa. Esta se encuentra ubicada en lo que era el voladizo antes de la ampliación. Alrededor de la fisura se aprecia presencia de oxido y eflorescencias.</p> |

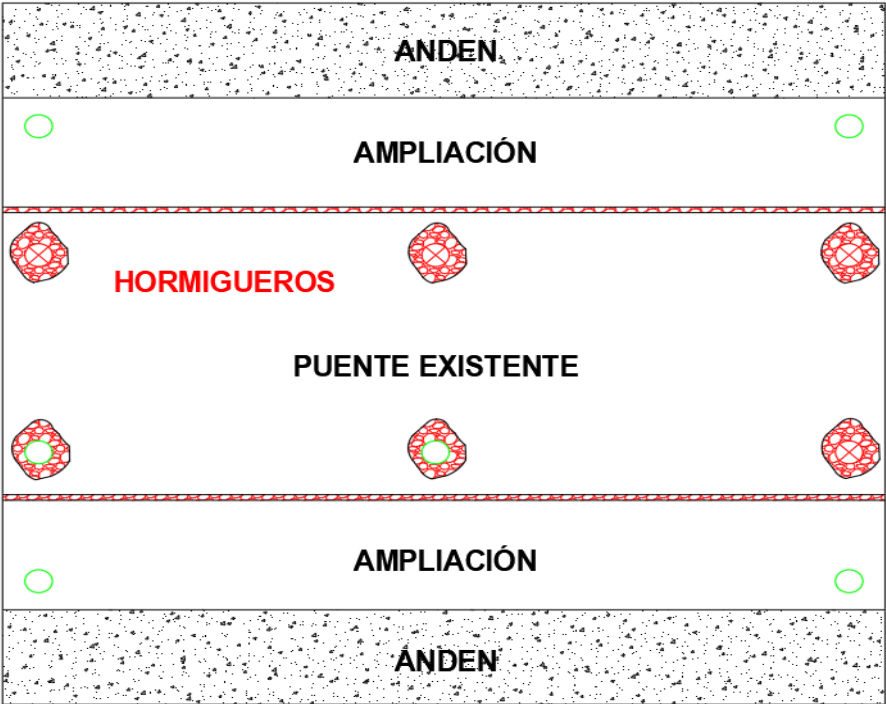
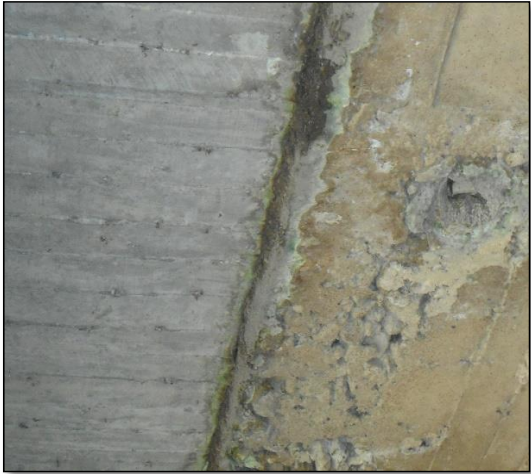
| <p><b>Patología:</b> <i>Hormigueros en la losa</i></p> <p><i>Existe presencia de Hormigueros en las zonas con presencia de humedad constante como drenajes y junta fría por ampliación.</i></p> <p><i>Se evidencia que los hormigueros se encuentran en los drenajes antiguos debido a que estos están a nivel, los drenajes nuevos bajan un poco más del nivel de la losa.</i></p> | |

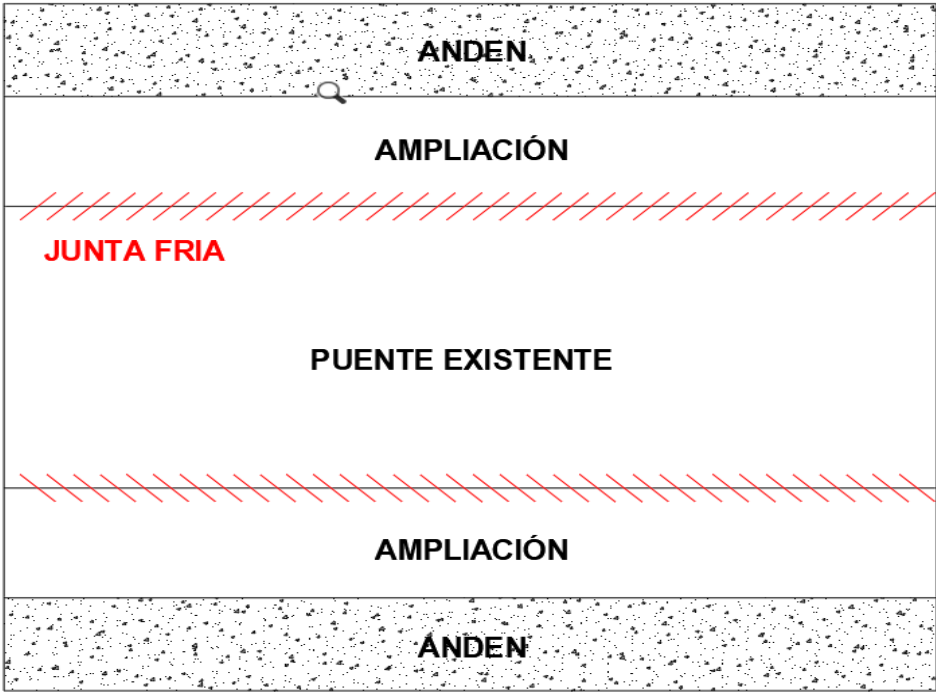
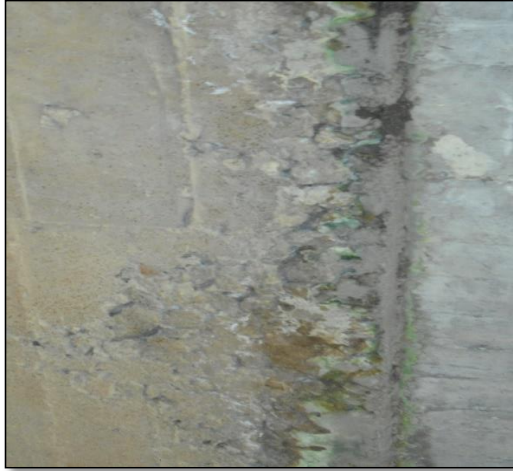
| OBSERVACIONES | FOTOGRAFÍA 6 |
|---|---|
| <p><b>Patología:</b> Junta fría inadecuada</p> <p>La continuidad entre el concreto antiguo y el de la ampliación presenta un diseño inadecuado de junta que permite el ingreso de agentes agresivos como: Sulfatos, cloruros, carbonato, otros.</p> | |

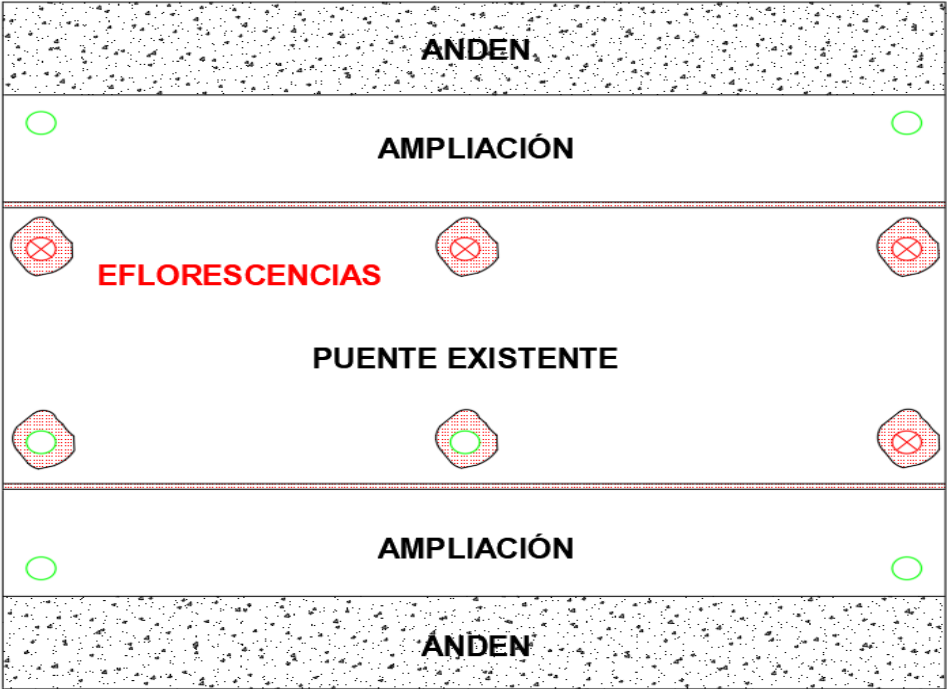
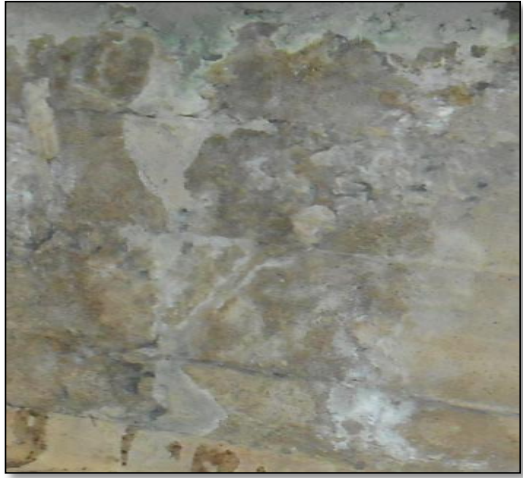
| OBSERVACIONES | FOTOGRAFÍA 7 |
|---|---|
| <p><b>Patología:</b> <i>Eflorescencias en la losa</i></p> <p><i>Se identifica la existencia de eflorescencias en los sitios con presencia de humedad. En varios lugares se logra observar el aumento de porosidad a causa de las eflorescencias que termina en otras patologías como hormigueros.</i></p> | |

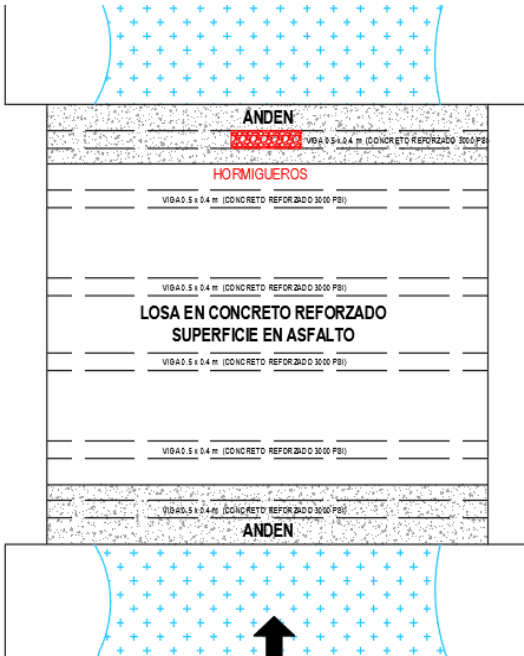
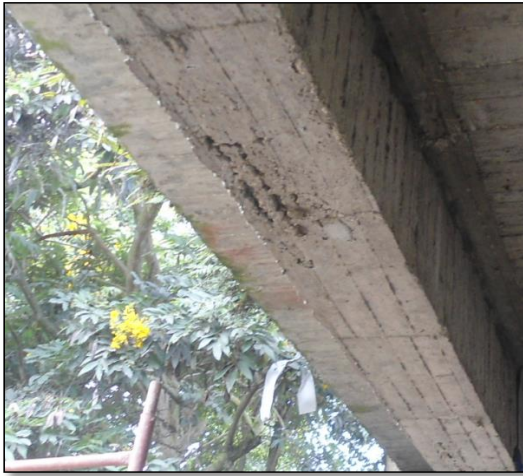
| OBSERVACIONES | FOTOGRAFÍA 10 |
|---|---|
| <p><b>Patología:</b> Hormigueros en viga</p> <p>Se observa hormigoneo en viga con acero expuesto. Lo anterior se debe a un bajo recubrimiento que sumado al proceso de oxidación del acero desencadenó en otras patologías como hormigueros.</p> <p>Área afectada: 0,1 m<sup>2</sup></p> | |

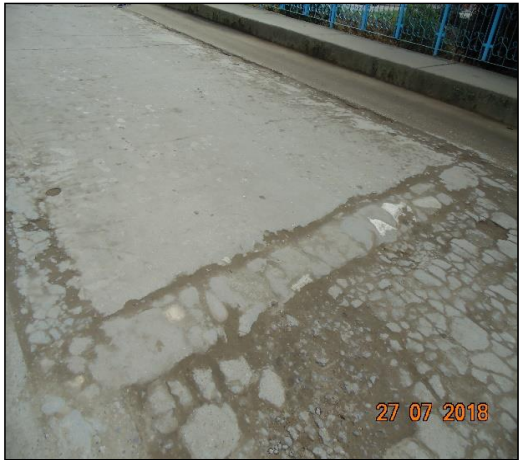
| OBSERVACIONES | FOTOGRAFÍA 12 |
|---|---|
| <p><b>Patología:</b> <i>Perdida de carpeta de rodadura</i></p> <p><i>Se identifica perdida de carpeta de rodadura sobre la superficie antigua. Abrasión de la superficie observándose agregados sueltos. Las áreas más afectadas son alrededor de las juntas.</i></p> | |

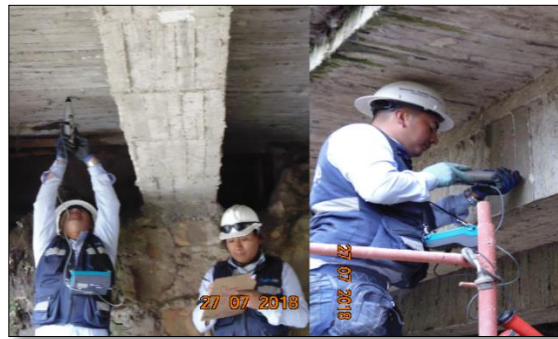
**Figura 21.** Ensayo de esclerometría

El ensayo de esclerometría se realizó el día 27 de Julio de 2018 en el sitio del proyecto (Calle 9 entre carrera 2A y 2B) con el fin de determinar la resistencia del concreto a través del número de rebote del concreto endurecido. Se registraron tres (3) puntos cada uno de quince (15) rebotes para

su promedio. Dos de los tres puntos se tomaron en vigas y el otro punto se tomó en la losa (Ver *Figura 21*). Para el ensayo de esclerometría se siguió el procedimiento de la Norma Técnica Colombiana NTC3692:1995.

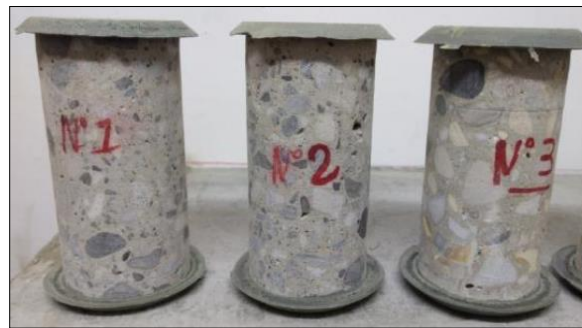
**Figura 22.** Grupo de núcleos de concreto: Losa

La extracción de núcleos se realizó el día 27 de Julio de 2018 en el sitio del proyecto (Calle 9 entre carrera 2A y 2B) con el fin de determinar la resistencia del concreto a través del ensayo a compresión. Se tomaron dos grupos de muestras cada uno con tres núcleos (ICONTEC, 1994), el primer grupo corresponde a la losa y el segundo a las vigas (*Ver Figura 22 y Figura 23*). Para el ensayo de compresión de los núcleos de concreto se siguió el procedimiento de la Norma Técnica Colombiana NTC3658:1994, en lo que se refiere al curado, refrentado y ensayo a compresión, en el **Apéndice I** se presenta el informe completo del ensayo de resistencia a la compresión presentado por CONCRELAB.
