Práctica empresarial como auxiliar de interventoría de obra en modalidad virtual, en la empresa Prago Ingeniería y Arquitectura S.A.S. apoyando actividades de revisión de cantidades de obra y supervisión de la construcción en la etapa de acabados y mampostería, del proyecto edificio de Pharmasan.

Adrian Joaquin Mora Carrillo

Trabajo de Grado para Optar al Título de ingeniería civil

Universidad Industrial de Santander

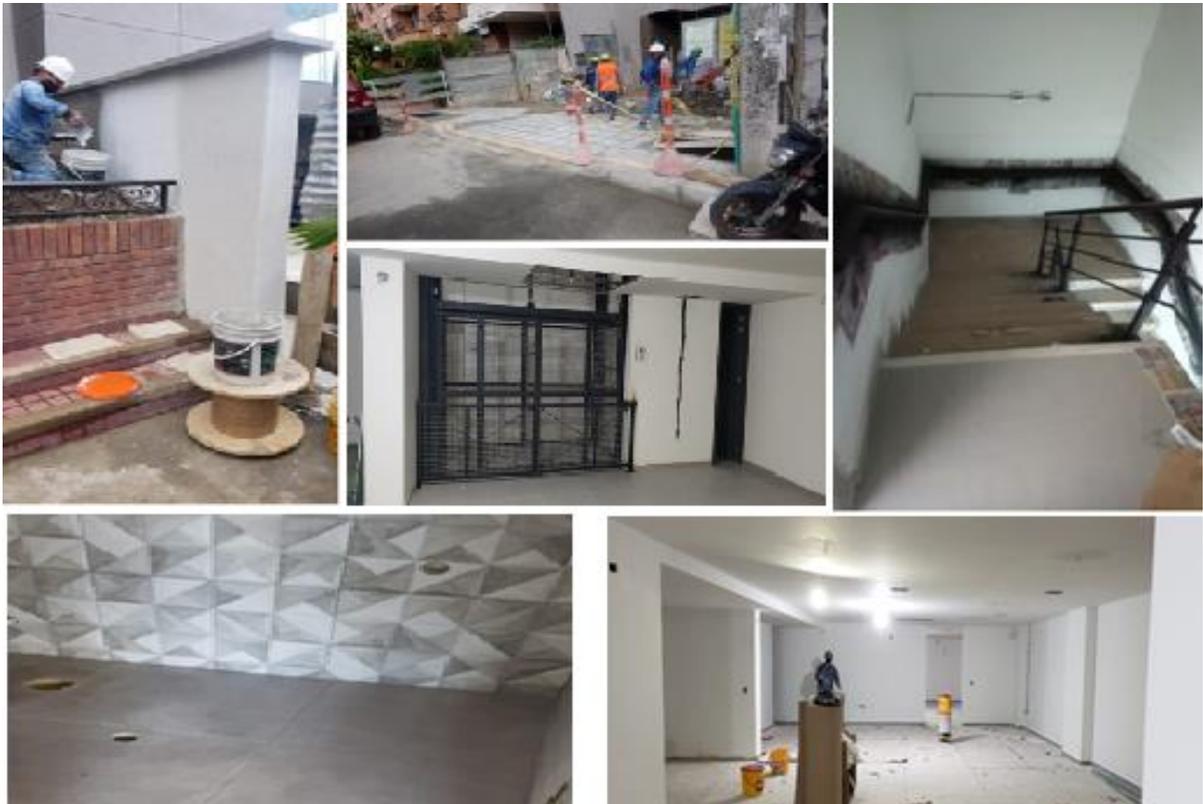
Figura 3. Avances de la obra al inicio de la práctica.

Al iniciar la practica el 01 de Julio del 2021 como se puede ver en la Figura 12 la obra se encontraba en la etapa finalización de acabados, instalación de luminarias, equipos sanitarios y mobiliario. Para iniciar con las labores se realizó la respectiva presentación con la empresa encargada de la obra y una visita guiada donde se identificaron los puntos problemáticos que estaban pendientes por reparación o que necesitaban seguimiento para evitar recurrencia.

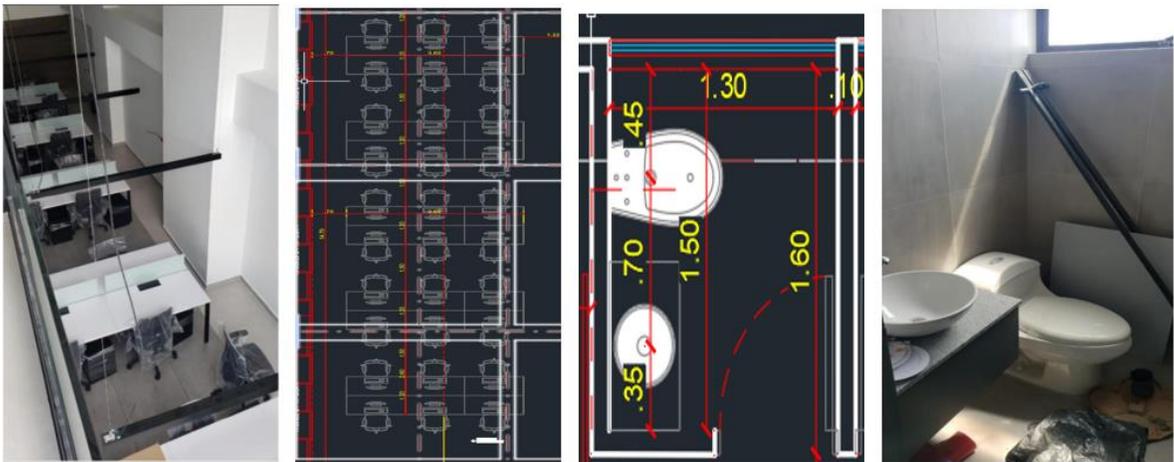
Figura 5. Ejemplo de ubicación espacial de aparatos sanitarios y mobiliario.

Durante el transcurso de la práctica se realizaron video llamadas vía WhatsApp en donde se revisó que la ubicación espacial de los objetos coincidiera con lo aprobado en los planos arquitectónicos encontrados en el apéndice B. (Figura 5)
