**CONTRIBUCIÓN A LOS ESTUDIOS DE GEOMORFOLOGÍA PARA LA  
ZONIFICACIÓN DE AMENAZA RELATIVA POR MOVIMIENTOS EN MASA EN  
LA PLANCHA 110-PAMPLONA (ESCALA 1:100.000), AL CENTRO-ORIENTE  
DEL MACIZO DE SANTANDER.**

**UNIVERSIDAD INDUSTRIAL DE SANTANDER  
FACULTAD DE INGENIERÍAS FÍSICO-QUÍMICAS  
ESCUELA DE GEOLOGÍA  
BUCARAMANGA**

**2014**

**Proyecto de grado para optar al título de geólogo**

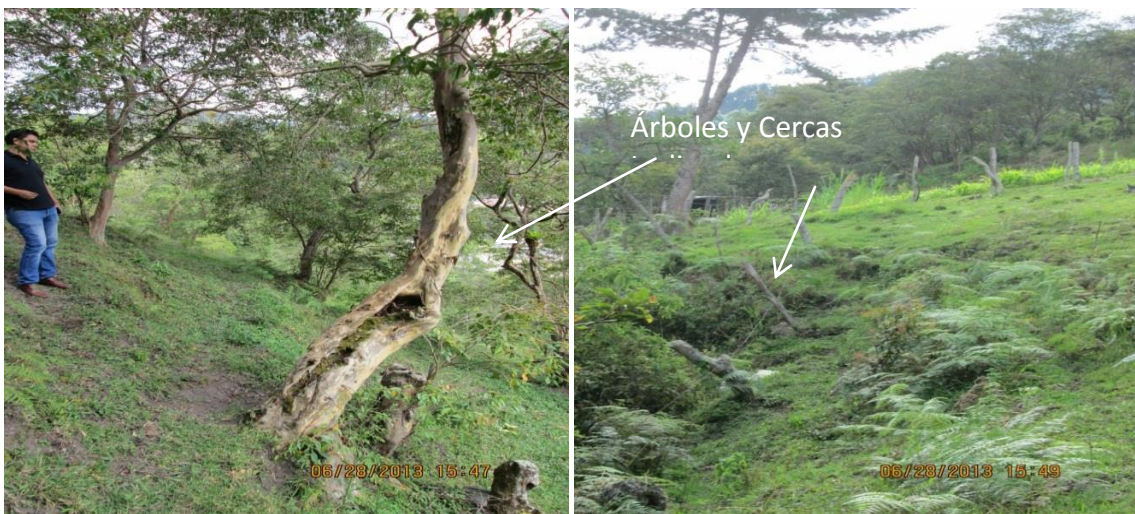
En la vereda **Centro** se observaron movimientos lentos como reptación (Figura 64), sobre suelo residual arcillolimoso y la litología presente corresponde al Granito de Pescadero de edad Triásico. La presencia de pastos, cultivos y su consecuente irrigación hace susceptibles estos terrenos a movimientos en masa; se evidencia este tipo de movimiento a partir de cercas y arboles inclinados. Otro de los movimientos de importancia alta debido a su tamaño y su amenaza sobre el municipio de Charta, es conocido entre la gente como **Volcán Amarillo** (Figura 65). Supera los 500 m de ancho por 500 m de longitud total, asociado a un movimiento complejo entre flujo de detritos y deslizamiento traslacional. Su potencial destructor es alto debido a que lleva activo por más de 30 años y cada vez que hay temporada invernal se convierte en un dolor de cabeza para el municipio; se encuentra ubicado entre las quebradas que discurren al rio Charta contribuyendo con material rocoso y detrítico. La litología en la que se desarrolla corresponde al Neis de Bucaramanga de edad Pre-Cámbrica. La reología del material sobre el cual yace, permite la proliferación de este tipo de movimiento; además de ser muy meteorizable en condiciones propicias.

**Figura 64. Reptación de suelo, vereda Centro del municipio de Charta, departamento de Santander. Se evidencia la inclinación de cercas y árboles.**

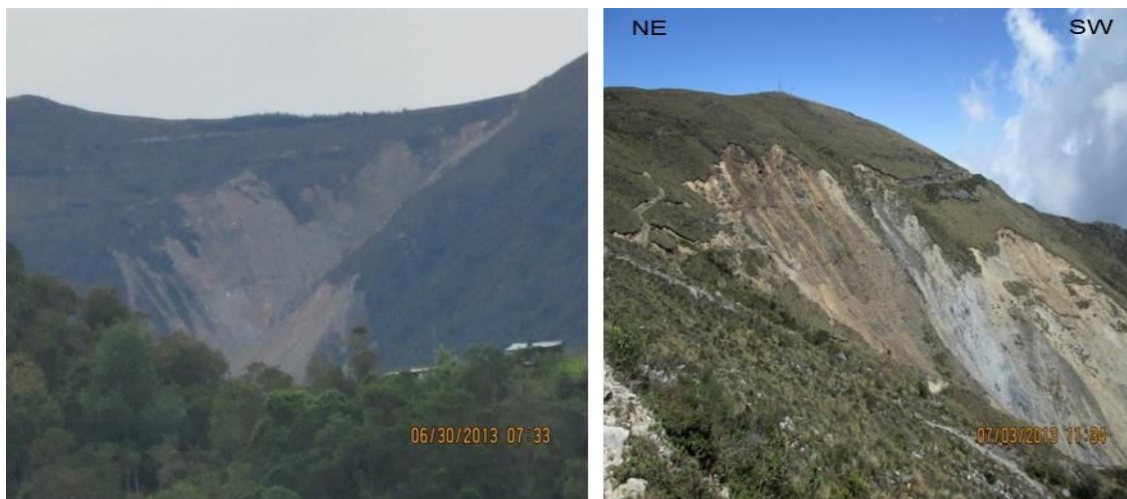
**Figura 65. Movimiento complejo entre Flujo de detritos y deslizamiento traslacional conocido como volcán amarillo vereda Centro; su amenaza es alta sobre el municipio de Charta, departamento de Santander.**

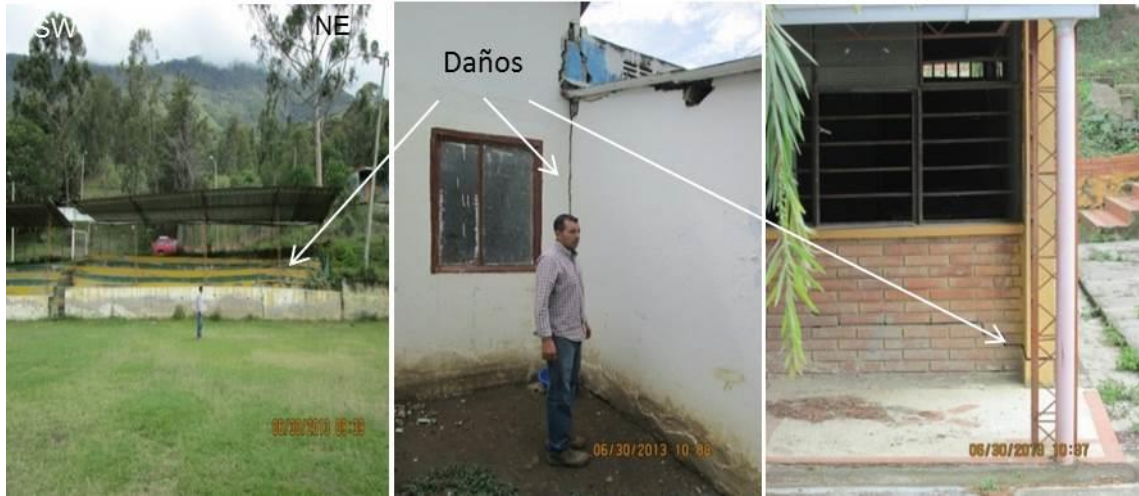
Hacia el **Casco Urbano** se observaron 2 movimientos en masa de importancia. Uno de ellos corresponde a un deslizamiento rotacional (Figura 66), de dimensiones amplias, mayores de 150 m de ancho por 150 m de longitud total. El cual presenta suelo residual arcillolimoso de coloración oscura y la litología presente corresponde a lutitas fisiles grisáceas de la Formación Umir de edad Cretácico Superior. Este movimiento ha sido de gran importancia, ya que su incidencia ha sido alta sobre la infraestructura presente; se han visto afectados el colegio oficial integrado Camacho Carreño, que en la actualidad está funcionando

en otro punto; la cancha de futbol, donde sus tribunas sufrieron el mayor daño; casas del barrio el portal exponen grietas en su estructura junto con la estación de policía y el banco agrario. Este proceso geológico requiere de una atención inmediata debido a su potencial destructor sobre la infraestructura y es uno de los movimientos con mayor peligrosidad en la plancha 110-Pamplona. Otro de los puntos observados con problemas se asocia a un deslizamiento rotacional (Figura 67) con dimensiones mayores a 50 m de ancho por 50 m de longitud total, el cual presenta obras de mitigación como muros de contención, pero que en la actualidad han sido insuficientes para detenerlo; yace sobre suelo arcillolimoso oscuro, la litología corresponde a lutitas grises y limolitas de la Formación Umir de edad Cretácico Superior y entre los daños generados por este, están algunas casas agrietadas, la carretera, cultivos y pastos utilizados en ganadería.

Unos de los principales condicionantes para que se presenten estos movimientos es la irrigación y la erosión pluvial; pero lo que ha detonado estos y de muchos de la zona son las constantes lluvias, en especial aquellas ocurridas durante los fuertes temporales invernales que afectaron el país recientemente.

**Figura 66. Deslizamiento rotacional sobre el Casco Urbano del municipio de Surata, departamento de Santander. Se observa el gran impacto que ha tenido sobre la infraestructura presente en la zona.**

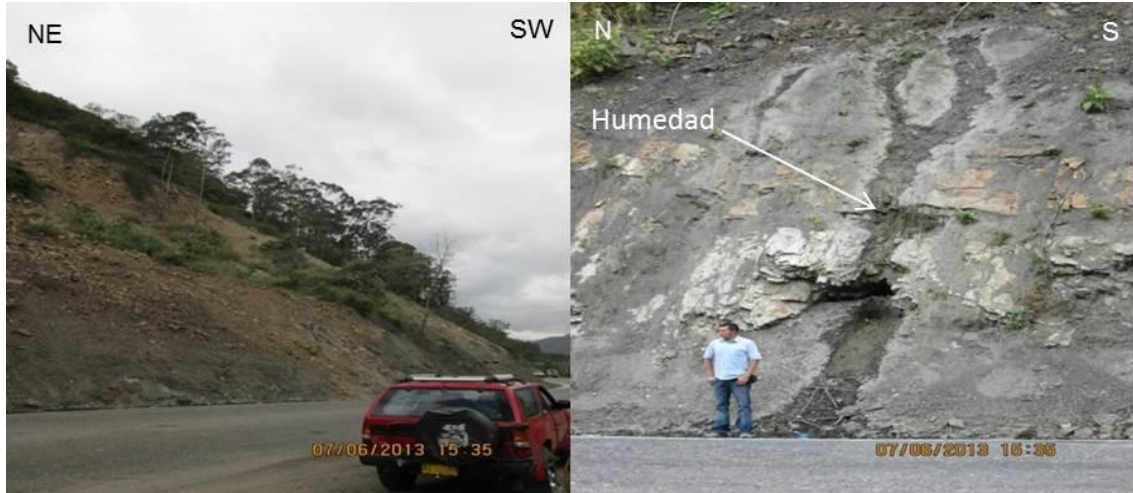
En la vereda **San Antonio** del municipio de Pamplonita, se observó un movimiento compuesto, entre deslizamiento traslacional y caída de roca (Figura 77), yace sobre roca caliza fosilífera, shale y limolitas de la Formación Capacho de edad Cretácico Inferior. Su ancho supera los 150m pero su longitud total no supera los 50m; su importancia radica en la afectación que tiene sobre la carretera principal que comunica al municipio de Pamplonita con el Municipio de Cúcuta. Este movimiento presenta problemas de humedad, sumándole detonantes como los temporales invernales ocurridos últimamente en los Santanderes, hacen que su grado de importancia sea alto y sea prioritaria su intervención para mitigar el riesgo.

**Figura 77. Movimiento compuesto, deslizamiento traslacional con caída de roca; se observa los problemas de humedad, ubicado en el corredor vial que comunica al municipio de Pamplonita con el municipio de Cúcuta.**

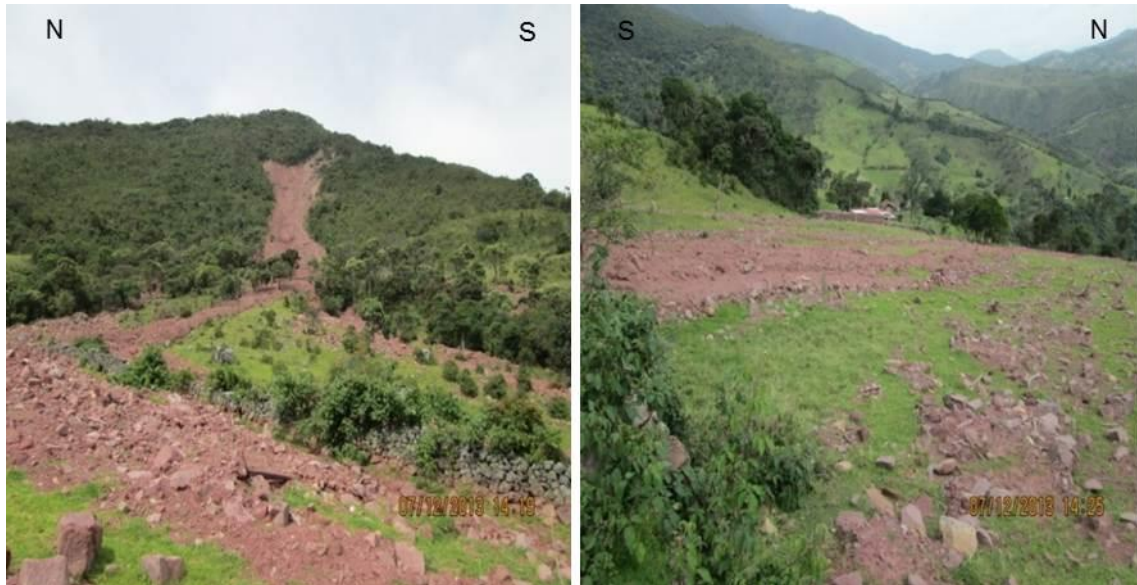
**Figura 79. Flujo de detritos donde se observa como el material transportado tiene un alcance importante respecto al punto de donde se originó, vereda Ulaga del municipio de Pamplona, departamento de Norte de Santander.**

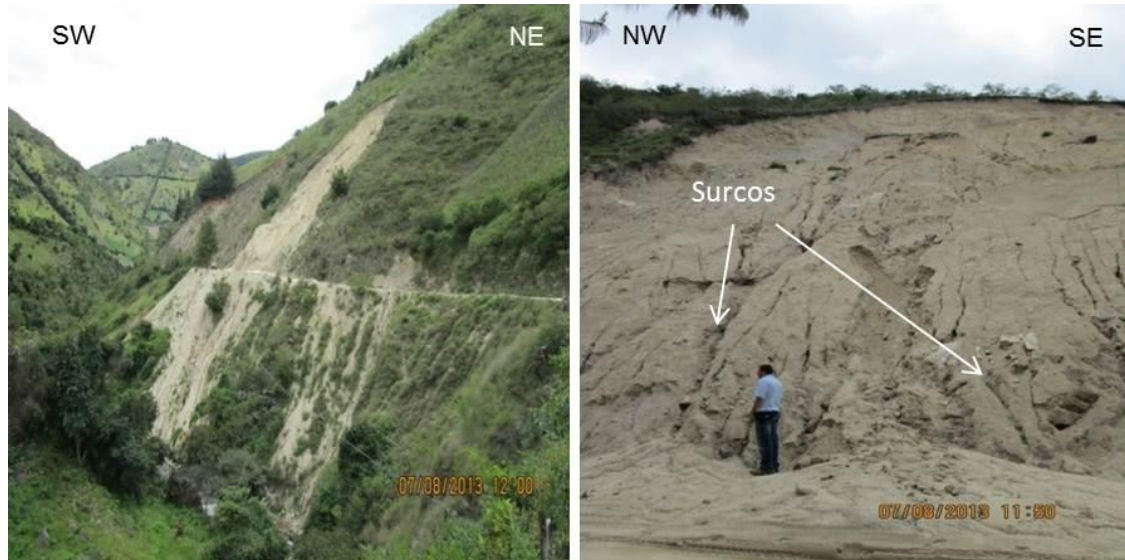
(Figura 82) sobre roca granito rica en cuarzo y feldespatos potásicos, denominado Granito de Durania de edad Devónico inferior. Este movimiento tiene en un muy mal estado la carretera que conduce del casco urbano del municipio de Cacota con la vereda Upa; este corredor vial es importante debido a que por el transita vehículos de carga utilizados en minera desarrollada en la zona. Uno de los principales condicionantes para que se generen estos movimientos es la constante erosión pluvial.

**Figura 82. Deslizamiento traslacional planar, se observa erosión en surcos afectando al material expuesto, municipio de Cacota, departamento de Norte de Santander.**

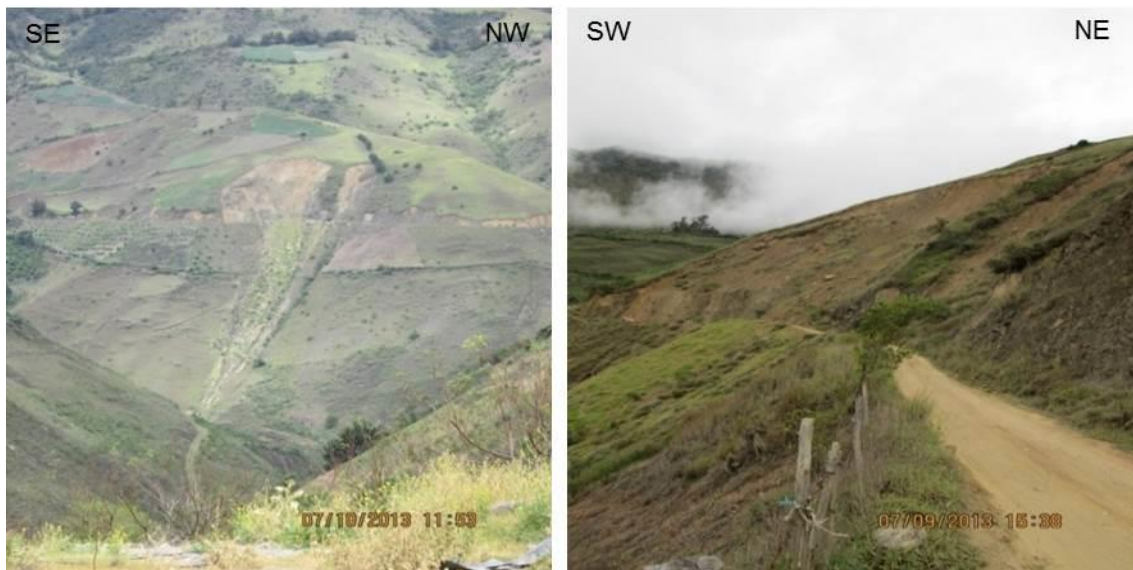
La vereda **Ritapa** es escenario de un deslizamiento traslacional (Figura 83) de dimensiones superior a los 140 m de ancho por 200 m de longitud total, con presencia de suelo residual, limoarcilloso amarillento y material muy meteorizado; la litología presente son rocas ricas en cuarzo y algunos feldespatos con algo de bandeamiento, esta unidad es denominada Ortogneis de edad Pre-Devónica. Su principal daño se observa sobre la carretera que comunica al municipio de Chitagá con el municipio de Silos, con posibilidad de pérdida total de la misma, además de

observarse un enjambre de este tipo de movimiento en la zona; estos deslizamientos requieren atención inmediata debido a su grado alto de importancia. En la vereda **Hato Grande** se presenta un deslizamiento rotacional (Figura 84) con suelo residual, limoarcilloso, oscuro y la litología expuesta corresponde a lutitas grises y calizas de la Formación la Luna de edad Cretácico Superior. El principal riesgo asociado a este movimiento se da sobre pastos utilizados en ganadería y la posibilidad de destrucción de una casa que se encuentra muy cerca de este. Además de un posible represamiento en caso de que el material suministrado por el mismo sea mayor y obstruya la quebrada Agua Sucia que se encuentra hacia la base; es un movimiento de mucho cuidado, de importancia media, que requiere atención prioritaria, asumiendo la posibilidad de que en invierno las condiciones climáticas lo vuelvan más inestable.

**Figura 83. Deslizamiento traslacional, panorámica del movimiento y acercamiento que muestra la incidencia que está teniendo sobre la carretera que comunica al municipio de Chitagá con el municipio de Silos, departamento de Norte de Santander.**

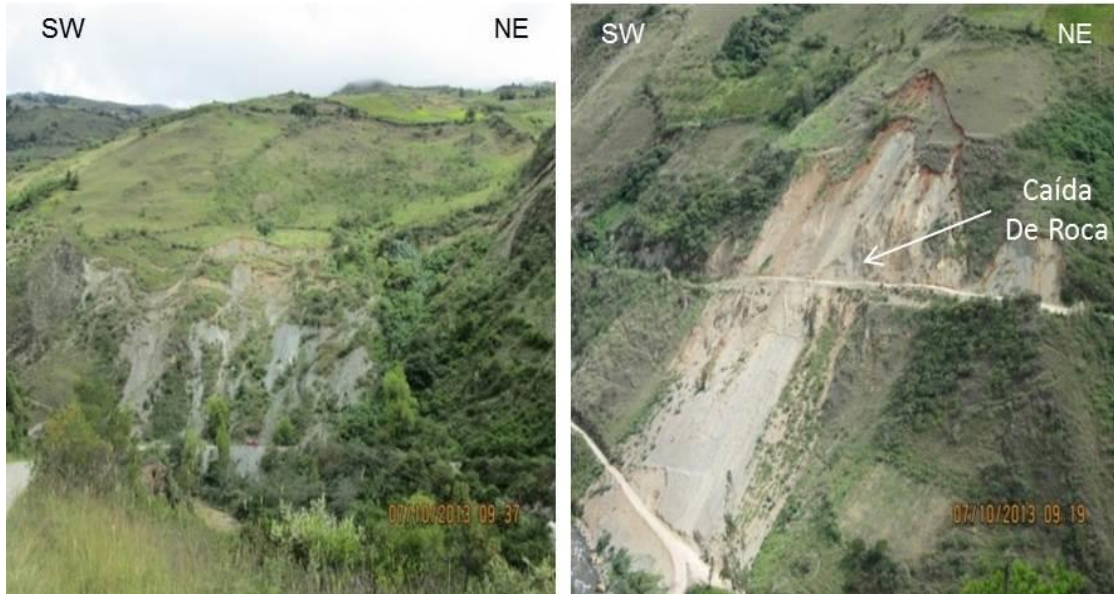
En la vereda **Tutepa** se cartografiaron 2 movimientos del subtipo deslizamiento traslacional (Figura 85) y uno de ellos compuesto con caída de roca. Se presenta sobre suelo residual limoarcilloso de coloración oscura y amarillenta, el material

**Figura 85. Deslizamientos traslacionales, uno de ellos con caída de roca (Derecha). Este tipo de movimiento es evidente en todo el trayecto de la carretera que comunica al municipio de Chitagá con el municipio de Silos, lo que hace prioritario su intervención con obras que puedan mitigar la posibilidad de afectación de este corredor vial.**

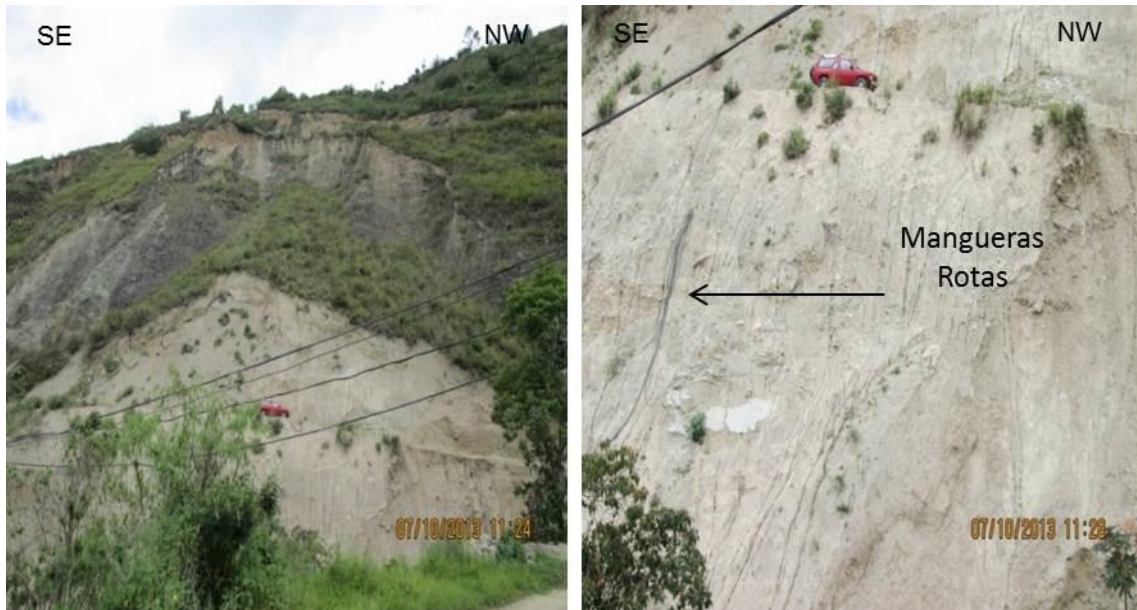
El corregimiento de **Bábega** presentó un deslizamiento traslacional (Figura 86) que generó gran impacto debido a que alcanzó a generar algo de represamiento y avalancha sobre la quebrada Mira Cielo, además de obstaculizar la carretera con el material suministrado. Su importancia es alta debido a que en un futuro y con las temporadas invernales que se presentan pueda ocasionar algo parecido o peor a lo que sucedió anteriormente; este deslizamiento presenta suelo residual arcillolimoso de coloración clara, material fragmentado y meteorizado; la litología que se observa son arcillolitas y lutitas de la Formación Capacho de edad Cretácico Inferior.

Los principales agentes condicionantes para estos movimientos son las aguas sueltas debido a escapes de tuberías, la erosión pluvial y las lluvias presentes en la zona.

**Figura 86. Deslizamiento traslacional que género algo de represamiento y avalancha sobre la quebrada Mira Cielo, se observa la destrucción de mangueras utilizadas en cultivos, corregimiento de Bábega, departamento de Norte de Santander.**

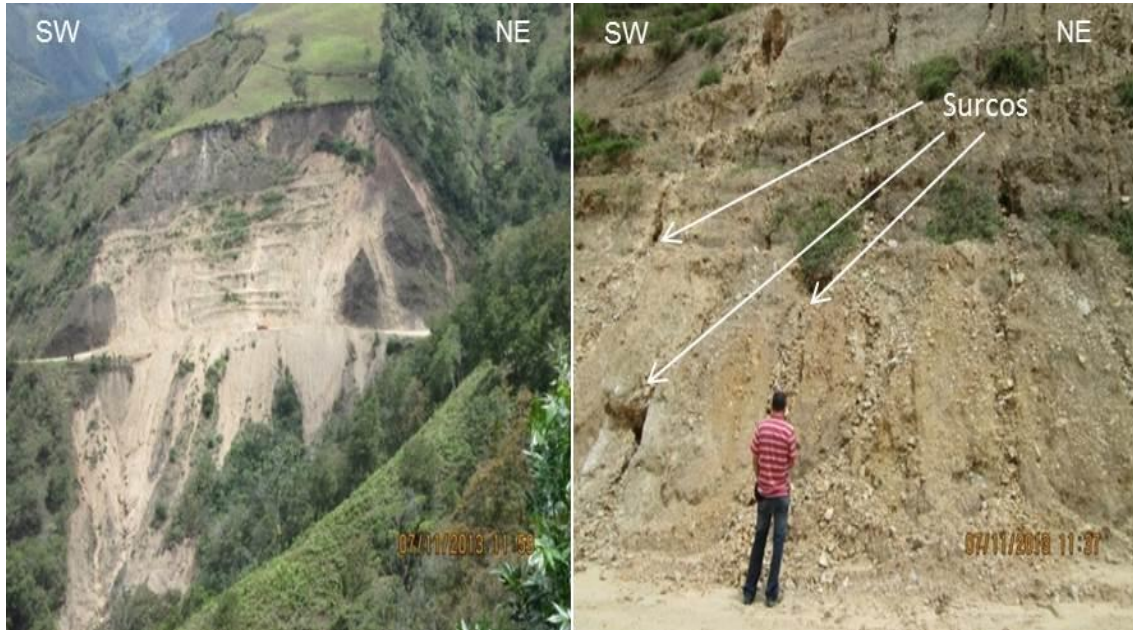
En la vereda **Guayabito** municipio de Cucutilla, se cartografió un movimiento compuesto, el cual es un deslizamiento traslacional con algo de caída de roca (Figura 87), sobre suelo residual arcillolimoso de coloración naranja ladrillo; la litología presente equivale a unos esquistos micáceos de la Formación Silgara de edad Pre-Devónico. Factores condicionantes como la erosión pluvial y detonantes como la lluvia, hacen de este un movimiento de cuidado, su grado de importancia es alto debido a los daños generados a la carretera.

**Figura 87. Deslizamiento traslacional con caída de roca, sus dimensiones no supera los 200 m de ancho por 200 m de longitud total, su afectación sobre la carretera es alta y se observa como agentes externos han generado erosión en surcos en el material que lo compone, municipio de Cucutilla, departamento de Norte de Santander.**

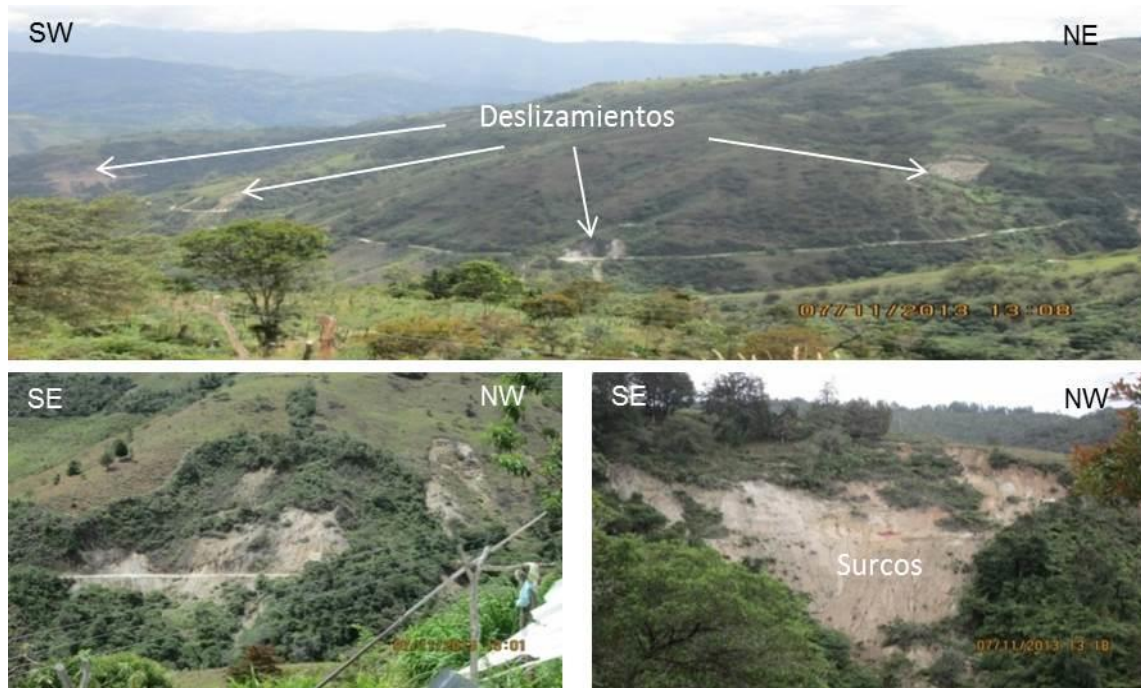
Hacia la vereda **San Miguel** municipio de Cucutilla se encontraron deslizamientos traslacionales (Figura 88), uno de ellos con presencia de flujos hacia su base; se desarrollan sobre suelos arcillolimosos y arenolimosos de coloración clara. Cada uno de estos presenta una litología diferente, uno contiene roca granítica conocida como Granito de Durania de edad Devónico Inferior, el otro presenta cuarcitas y esquistos micáceos de la Formación Silgara de edad Pre-Devónico. Estos presenta un grado medio de importancia y su principal afectación se da sobre el corredor vial que comunica al municipio de Pamplona con el municipio de Cucutilla. Uno de los principales detonantes de estos movimientos está asociado a la temporada invernal ocurrida en semana santa del 2011 y al grado de meteorización y degradación que presenta el material.

**Figura 88. Deslizamientos traslacionales en la carretera que conduce del municipio de Pamplona con el Municipio de Cucutilla. Hacia la parte superior se observa una panorámica que muestra la presencia de enjambre de movimientos en la zona.**
