**ACTUALIZACION DEL PROGRAMA DE MANTENIMIENTO PREVENTIVO
PARA LAS LÍNEAS DE TRANSPORTE DE FLUIDOS Y EQUIPO
ESTACIONARIO MECÁNICO DE CAMPO ESCUELA COLORADO**

**UNIVERSIDAD INDUSTRIAL DE SANTANDER
FACULTAD DE INGENIERÍAS FÍSICOMECÁNICAS
ESCUELA DE INGENIERÍA MECÁNICA
BUCARAMANGA**

2013

**Trabajo de Grado para optar al título de
Ingeniero Mecánico**

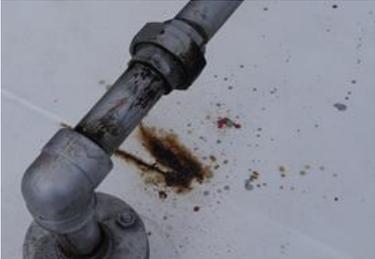
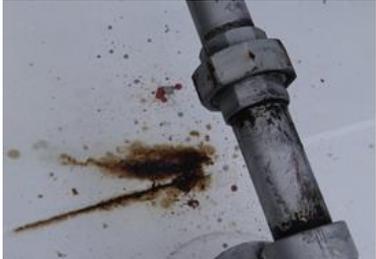
<p>Ilustración 2. Mancha en el techo del tanque de almacenamiento K01</p>		<p>Ilustración 3. Mancha en el techo del tanque de almacenamiento K01</p>

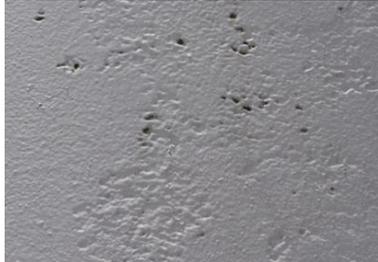
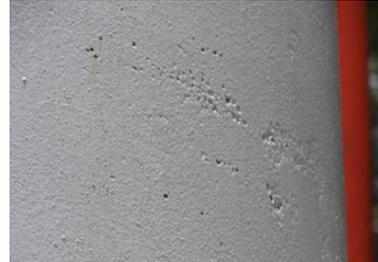
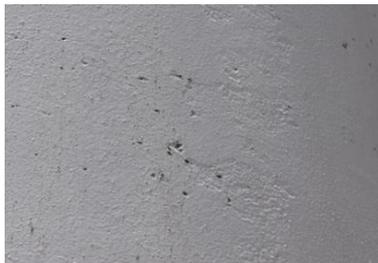
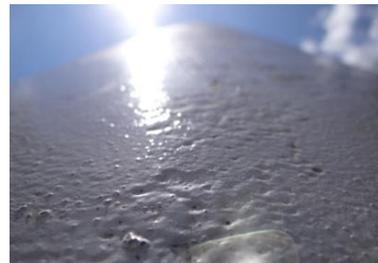
Ilustración 41, 42, 43 y 44. Paredes del separador, presenta irregularidad superficial en algunas zonas del cuerpo del recipiente, específicamente en el sector norte del separador.

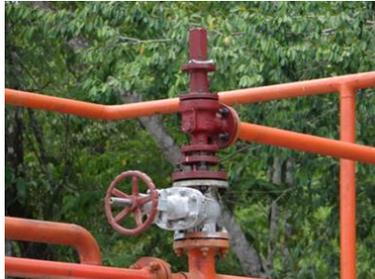
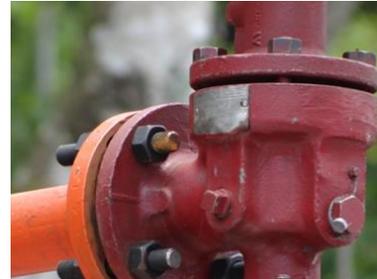
Ilustración 52 y 53. Válvula de seguridad en la parte superior del separador, no se encuentra accesible para la inspección.

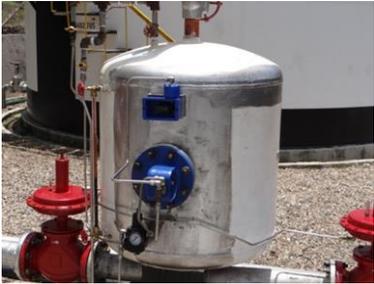
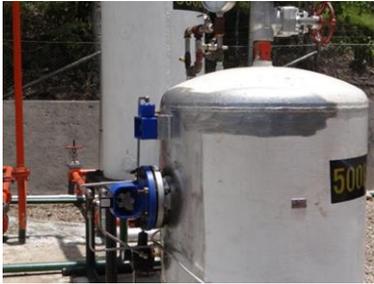
<p>Ilustración 55. Separador de prueba volumétrico</p>	
<p>Ilustración 54 y 55. Separador de prueba volumétrico, presenta otro tipo de recubrimiento en la zona sur donde están instalados los sistemas de medidas.</p>

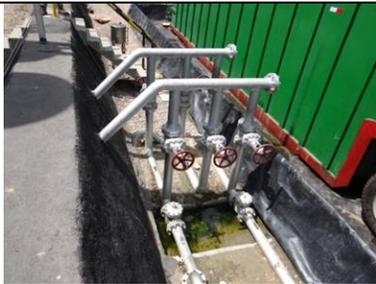
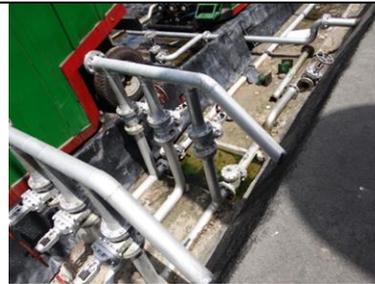
Ilustración 62 y 63. Juego de válvulas de la tubería de entrada oeste de la estación separadora, se encuentra en buen estado superficial.

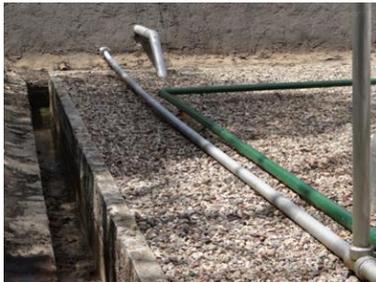
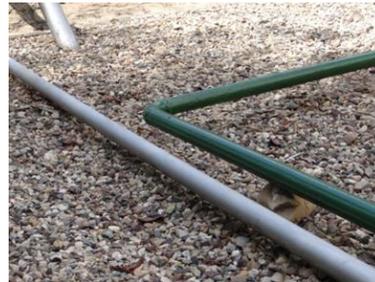
Ilustración 64 y 65. La tubería dentro de la estación separadora, especialmente la ubicada en el sector este del dique, carece de apoyos, se encuentra apoyada sobre piedras o el suelo.

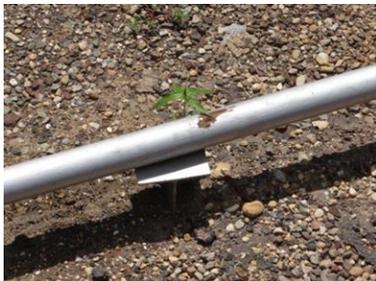
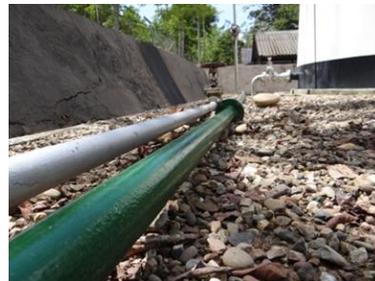
Ilustración 66 y 67. La tubería se encuentra sobre el suelo. Existen muy pocos apoyos, que de igual manera no están debidamente aislados de la tubería.

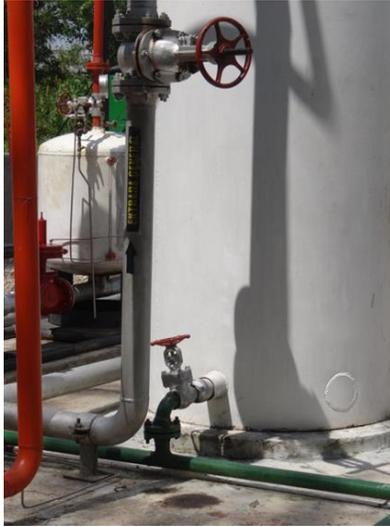
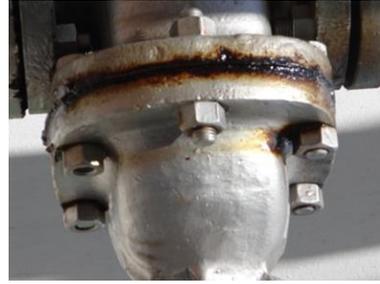
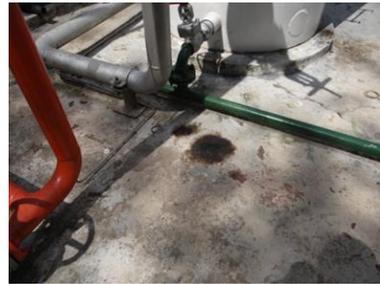
Ilustración 68, 69 y 70. La válvula de la tubería de entrada al separador general, presenta manchas en la unión de la brida, y aparentemente se ha producido goteo de aceite por esta válvula, ya que en el piso hay manchas negras, que evidencian el derrame.

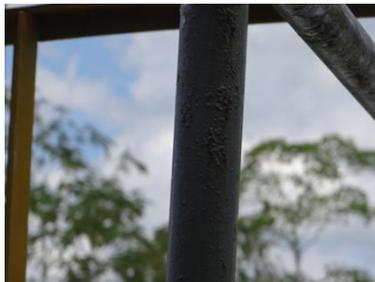
Ilustración 71. Tubería que va desde la bomba, hasta los tanques de almacenamiento

Ilustración 71, 72, 73 y 74. Tubería que va desde la bomba, hasta los tanques de almacenamiento presentan ampollamiento en el recubrimiento y manchas de corrosión, en la zona superior de entrada a los tanques.

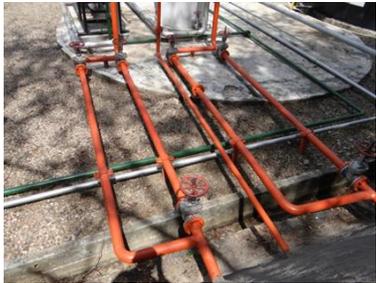
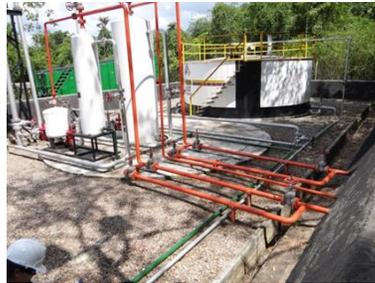
Ilustración 75 y 76. Tubería identificada con color naranja, corresponde a tubería de transporte de gas, la sección que está dentro del dique presenta buen estado superficial y del recubrimiento.

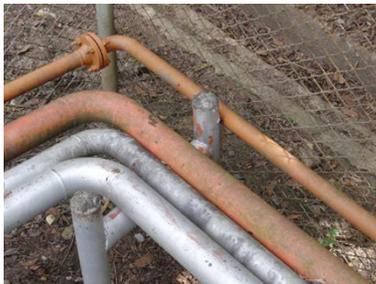
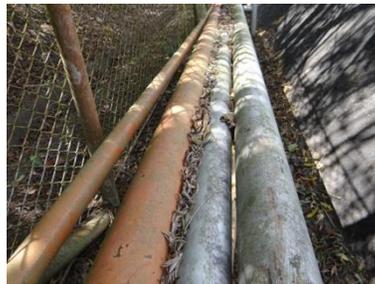
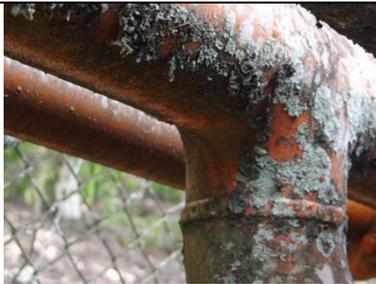
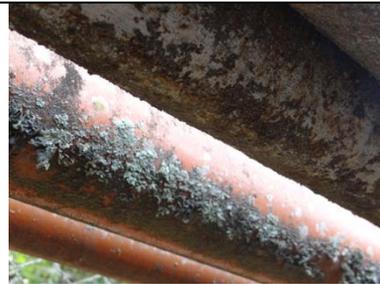
Ilustración 77, 78, 79 y 80. Tubería de gas identificada con pintura naranja, en la zona oeste y sur que rodea el dique, presenta manchas aparentemente por formación de capa orgánica sobre la superficie como lo muestra la imagen.

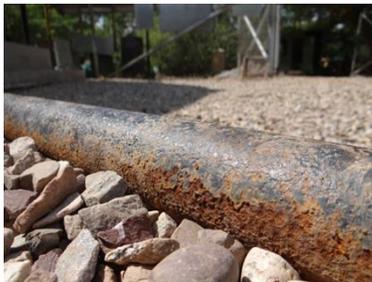
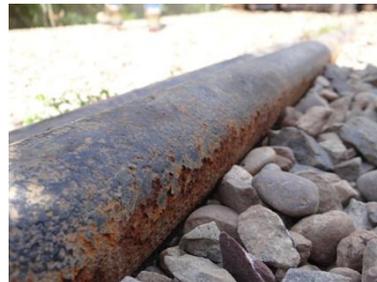
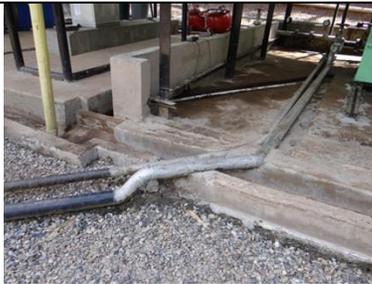
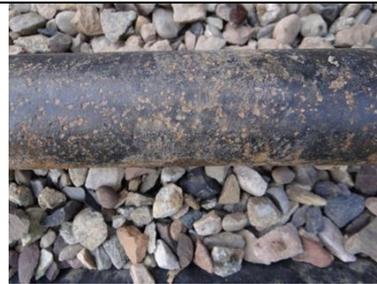
Ilustración 89, 90, 91, 92. Tubería que va desde la pila API hasta la bomba, carece de apoyos, esta sobre el suelo y presenta pérdida de espesor en la zona inferior de la tubería.
