ANÁLISIS DE ESTABILIDAD Y DISEÑO DE OBRAS DE ESTABILIZACIÓN DE  
PUNTOS CRÍTICOS DEL CORREDOR VIAL PANORAMA – LA CUMBRE, EN EL  
MUNICIPIO DE FLORIDABLANCA

RENE ALEXANDER PINTO MARTINEZ

UNIVERSIDAD INDUSTRIAL DE SANTANDER  
FACULTAD DE INGENIERÍAS FÍSICO – MECÁNICAS  
ESCUELA DE INGENIERÍA CIVIL  
MAESTRIA EN GEOTECNIA  
BUCARAMANGA

Trabajo de Grado para optar al título de  
Magíster en Geotecnia

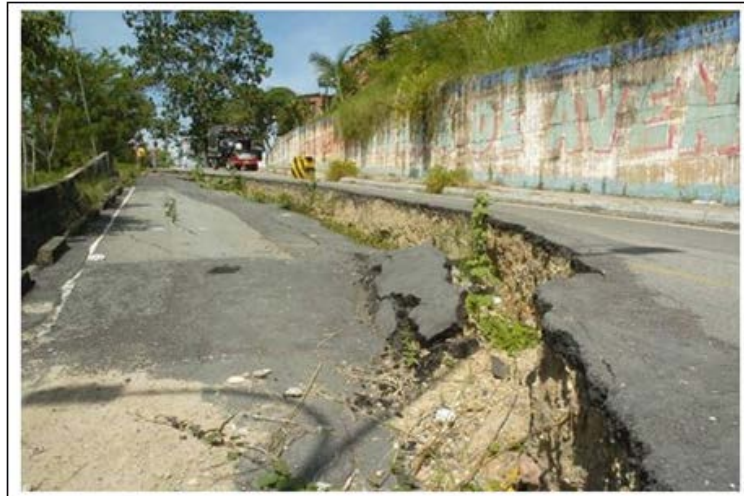
Ilustración 3. Corona del deslizamiento, fotografía tomada de vanguardia liberal septiembre 2011.

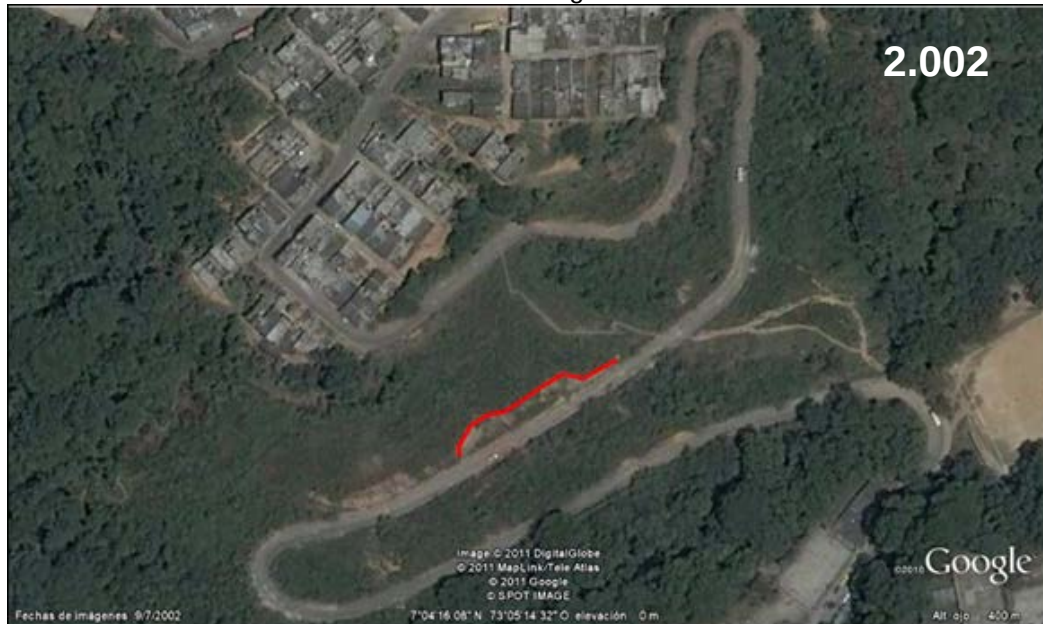
Ilustración 4. Evolución del movimiento en masa. Imagen aérea año 2002.

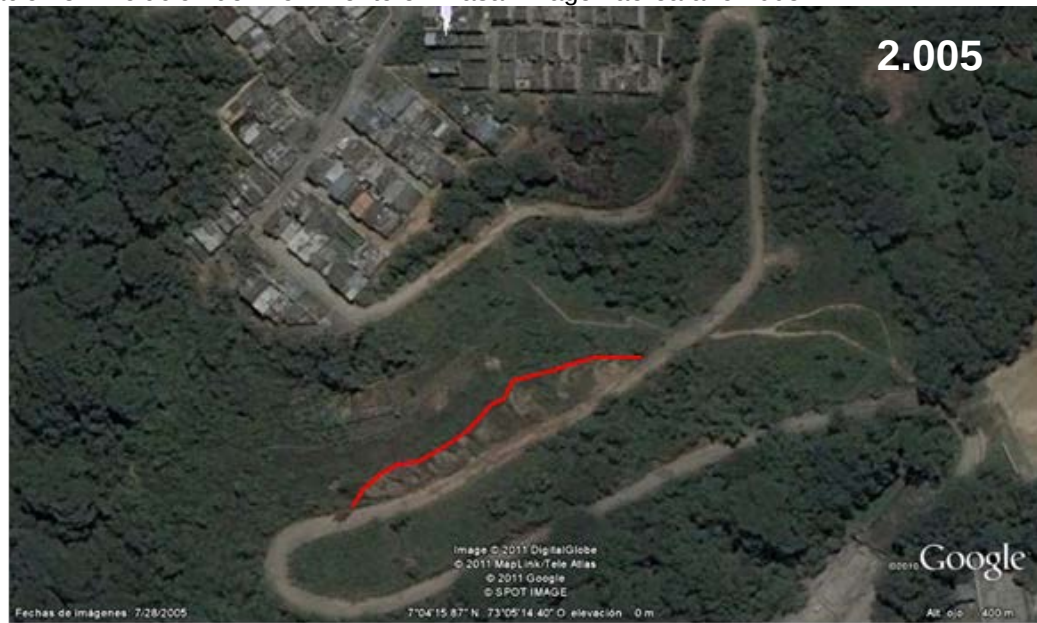
Ilustración 5. Evolución del movimiento en masa. Imagen aérea año 2005.

En la imagen del año 2011, se observa que el deslizamiento presenta dos coronas principales, una sobre la vía superior a la llegada al barrio la Cumbre que afecta calzada y otra sobre la parte media de la ladera. Asimismo, en el pie del deslizamiento se observa acumulación de material proveniente del deslizamiento obstruyendo la calzada y falla de la estructura de contención existente. La anterior situación ha generado cierre total de la vía impactando la movilidad del sector.

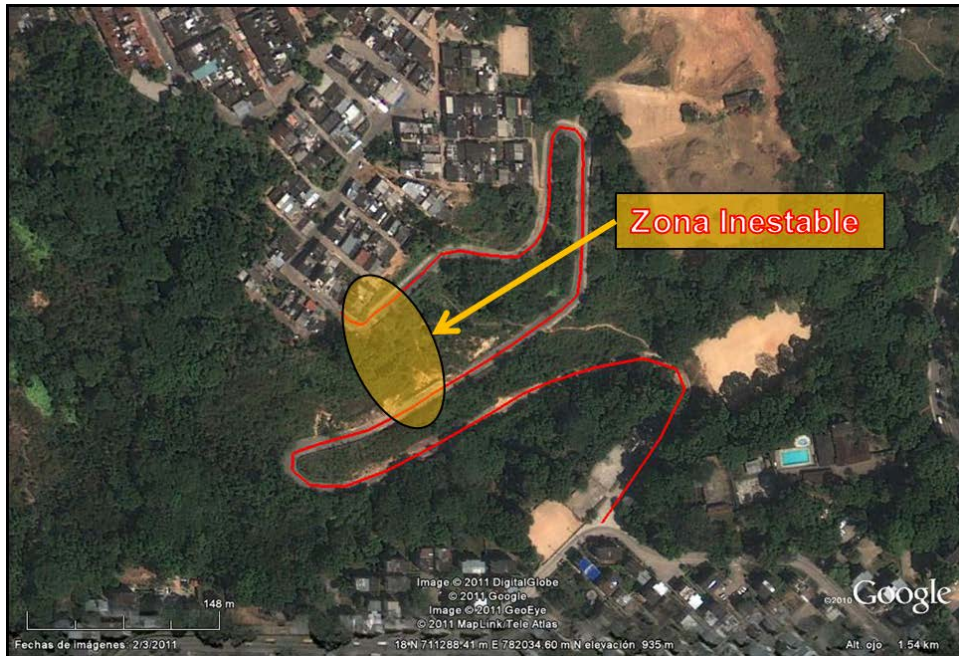
El sector occidental del corredor vial se ve afectado por fenómenos de remoción en masa, posiblemente a causa de reactivación de antiguos deslizamientos como consecuencia del tránsito vehicular y la saturación del suelo. Como consecuencia se presentan principalmente 2 puntos críticos, los cuales han ocasionado daños en la calzada y cierre total del corredor vial.

Ilustración 9. Localización Zona Inestable.

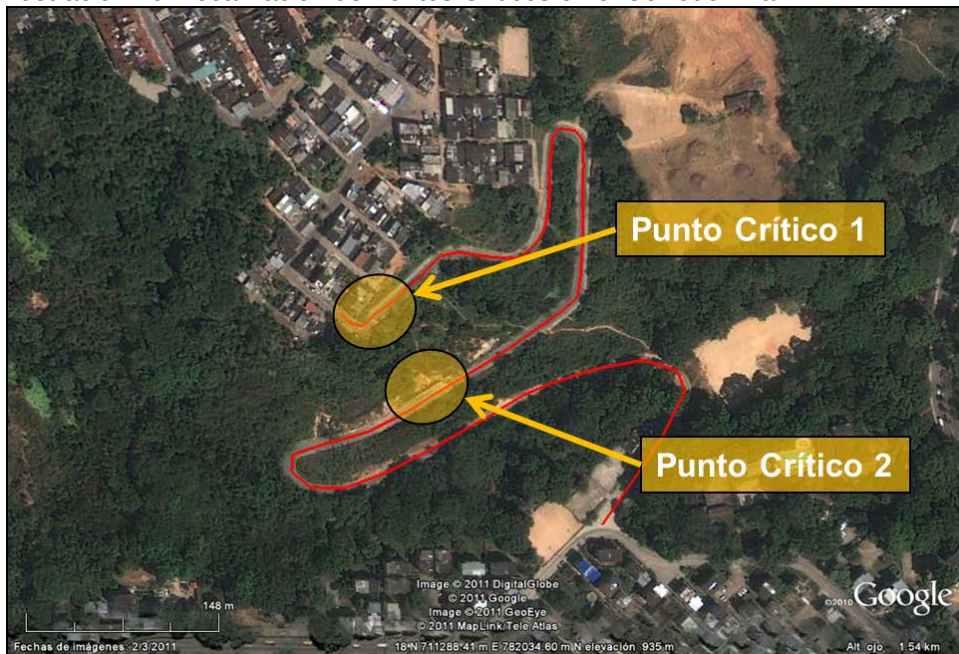
Ilustración 10. Localización de Puntos Críticos en el Corredor Vial.

El Punto Crítico 1 se localiza en la parte superior de la ladera, y en él se refleja superficialmente la corona del deslizamiento, generando daño en la estructura de contención de talud inferior de la vía y cierre de la calzada.

El Punto Crítico 2 se encuentra aproximadamente a 60 metros siguiendo la línea del deslizamiento del Punto Crítico 1. Se observa falla (cabeceo) de la estructura de contención del talud superior de la vía, y acumulación de material transportado en la calzada. En este punto se encuentra el pie del deslizamiento.

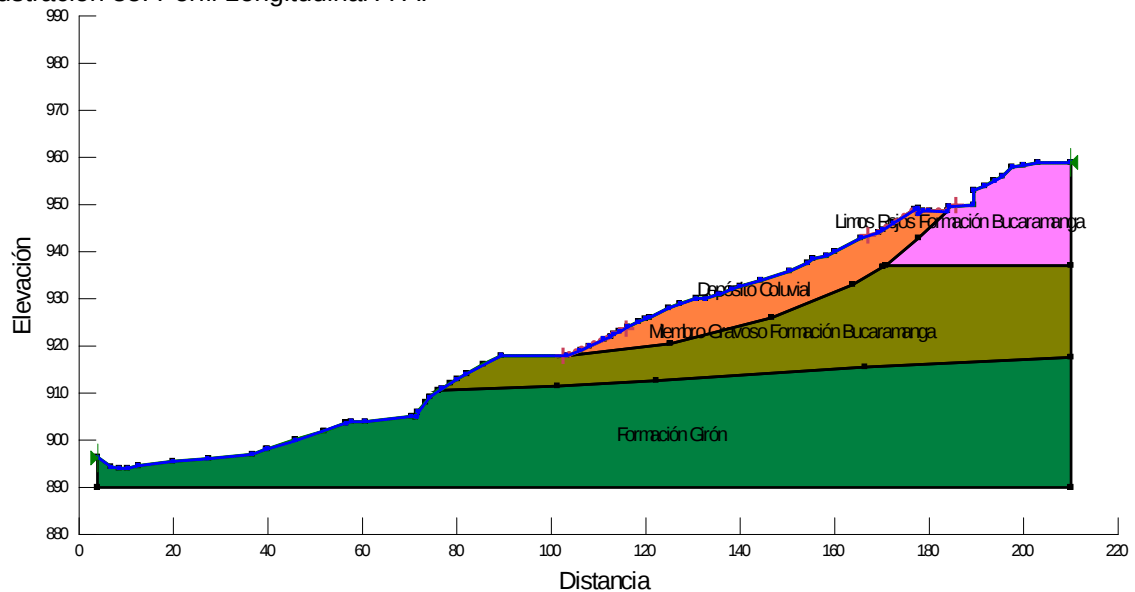
Ilustración 35. Perfil Longitudinal A-A.

Se analizó un perfil típico, longitudinal al deslizamiento, generándose el Perfil A-A.

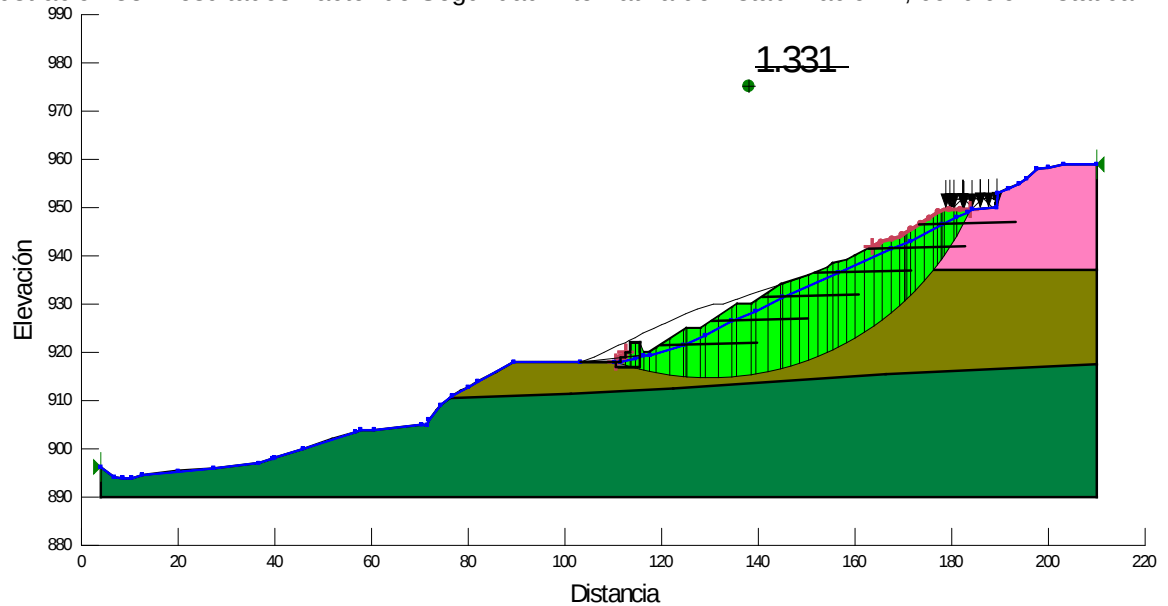
Ilustración 38. Resultados Factor de Seguridad Alternativa de Estabilización 1, condición Estática.

A continuación se presenta los resultados del modelamiento de la alternativa para condiciones estáticas y seudoestáticas, indicando el Factor de Seguridad correspondiente. (Incluye cargas de servicio en la vía)

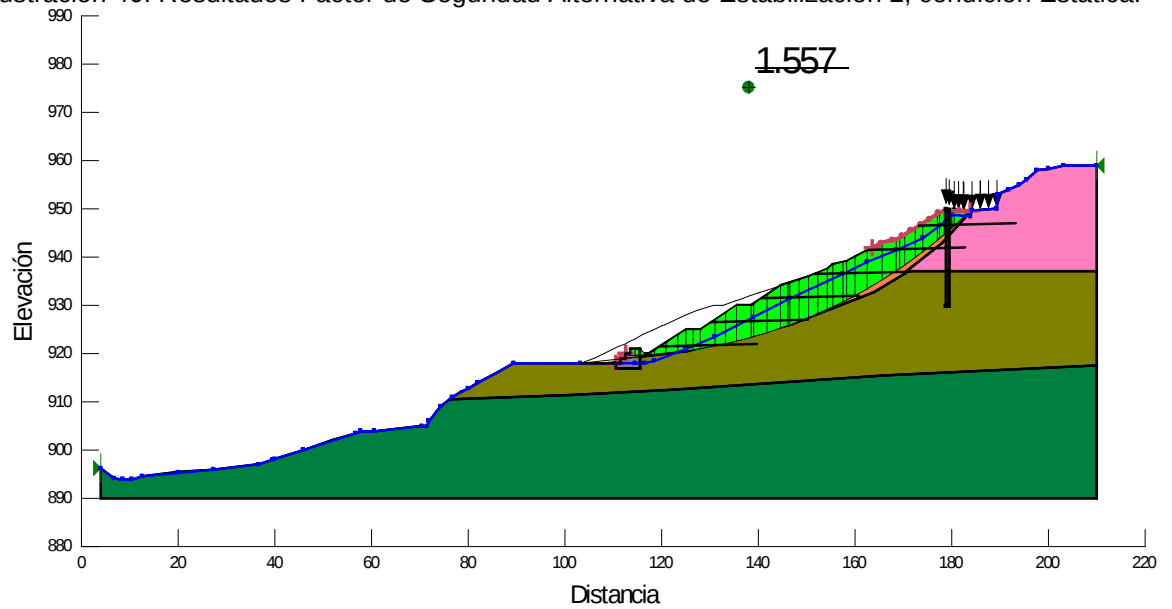
Ilustración 40. Resultados Factor de Seguridad Alternativa de Estabilización 2, condición Estática.

A continuación se presenta los resultados del modelamiento de la alternativa para condiciones estáticas y seudoestáticas, indicando el Factor de Seguridad correspondiente.
