ANÁLISIS TÉCNICO PARA LA TRANSFERENCIA DE GAS FLOREÑA HACIA
CUSIANA (2022-2035) USANDO INFRAESTRUCTURA EXISTENTE CON
ENFOQUE EN INTEGRIDAD DE LOS SISTEMAS DE TUBERÍA

UNIVERSIDAD INDUSTRIAL DE SANTANDER
FACULTAD DE INGENIERÍAS FÍSICOQUÍMICAS
ESCUELA DE INGENIERÍA DE PETRÓLEOS
ÉNFASIS EN INGENIERÍA DE GAS Y PROCESOS
BUCARAMANGA

TRABAJO DE GRADO PARA OPTAR TÍTULO DE MAGISTER EN INGENIERÍA
DE PETRÓLEOS Y GAS

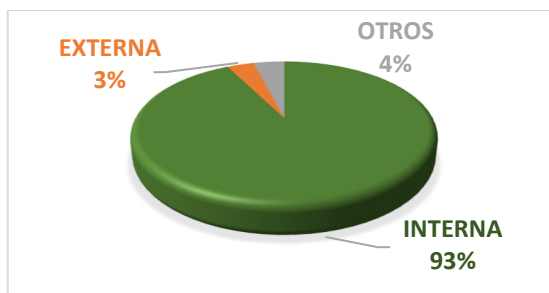
Figura 10. Distribución de anomalías según la pared en la que se ubican

El 93% de las anomalías se encuentran ubicadas en la pared interna de la tubería evidenciando pérdidas de metal por corrosión interna más un 4% de anomalías por corrosión externa; el otro 4% equivale a anomalías que generalmente son defectos de construcción y/o fabricación, como se muestra en la Figura 10.

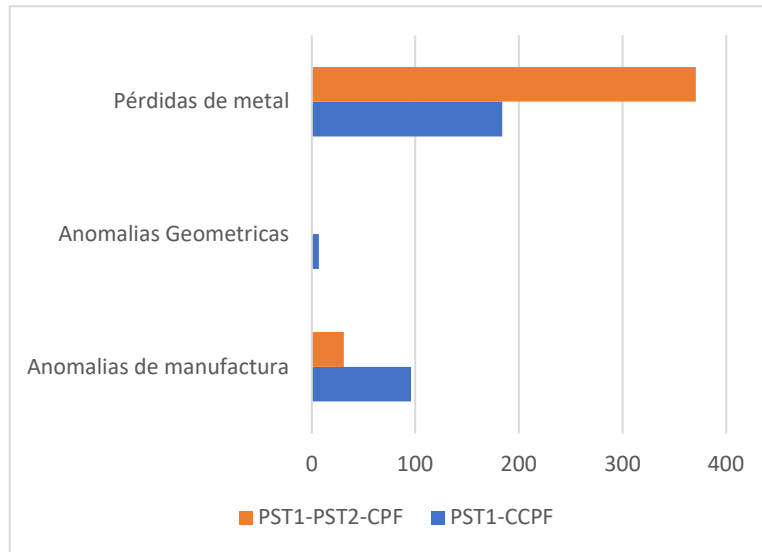
Figura 16. Cantidad y tipo de anomalías reportadas ILI

El reporte ILI del tramo de línea PST1-CCPF desde el km 0 hasta la abscisa km 5+200 reporta 287 anomalías, de las cuales, 184 corresponden a pérdidas de metal, 7 asociadas a cambios en geometría y 96 son atribuibles a los procesos de construcción o manufactura. La línea PST1-PST2-CPF evidencia un total de 402 anomalías con 371 asignadas a pérdidas de metal, 32 a procesos de construcción o fabricación y no hay reporte de cambios en geometría (ver Figura 16).

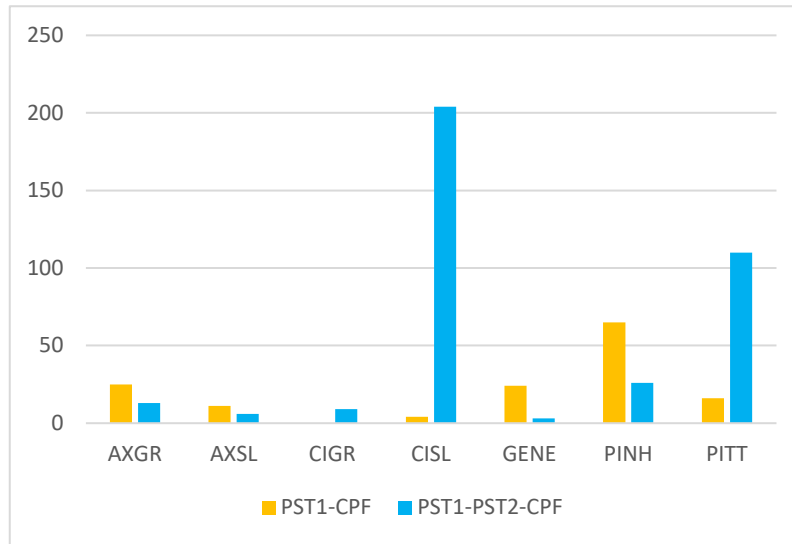
Figura 17. Geometría de anomalías por pérdida de metal

De las 184 anomalías de pérdida de metal en el tramo de línea PST1-CCPF, el 45% corresponde a anomalías tipo agujero pequeño seguido de surco axial 17% y corrosión general 16%. Para el caso de la línea PST1-PST2-CPF las anomalías predominantes son hendidura circunferencial con un 55% y en segundo lugar picadura en 30%.

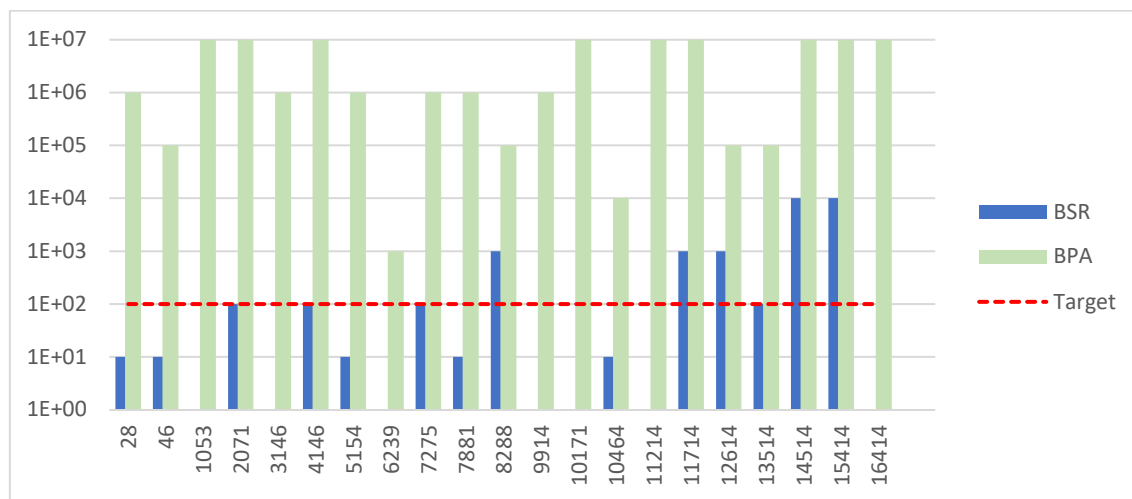
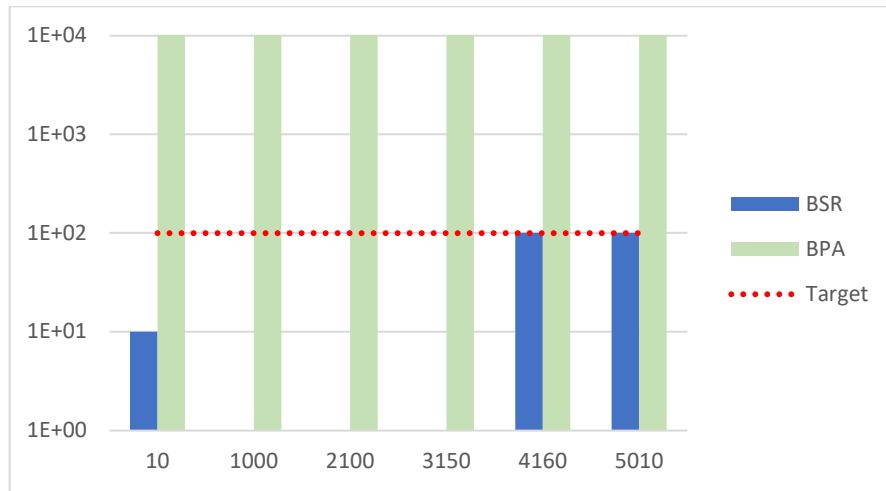
En la Figura 18 y en la Figura 19 se presenta el resumen de los resultados de la dilución seriada de bacterias BSR y BPA realizadas a las muestras de suelo por kilómetro de cada línea del presente estudio (Muestreo de suelos realizado en noviembre de 2017). Se puede evidenciar la presencia de bacterias BSR y BPA en todas las muestras recolectadas y en algunos casos se reporta las bacterias BSR superior a 100 bacterias por mililitro (bact/mL).

De acuerdo con lo anterior se confirma que las líneas PST1-CCPF y PST1-PST2-CPF tienen alta susceptibilidad de presentar corrosión externa influenciada por microorganismos por la presencia de bacterias BSR especialmente en la zona que comprende el km 11 al km 16.

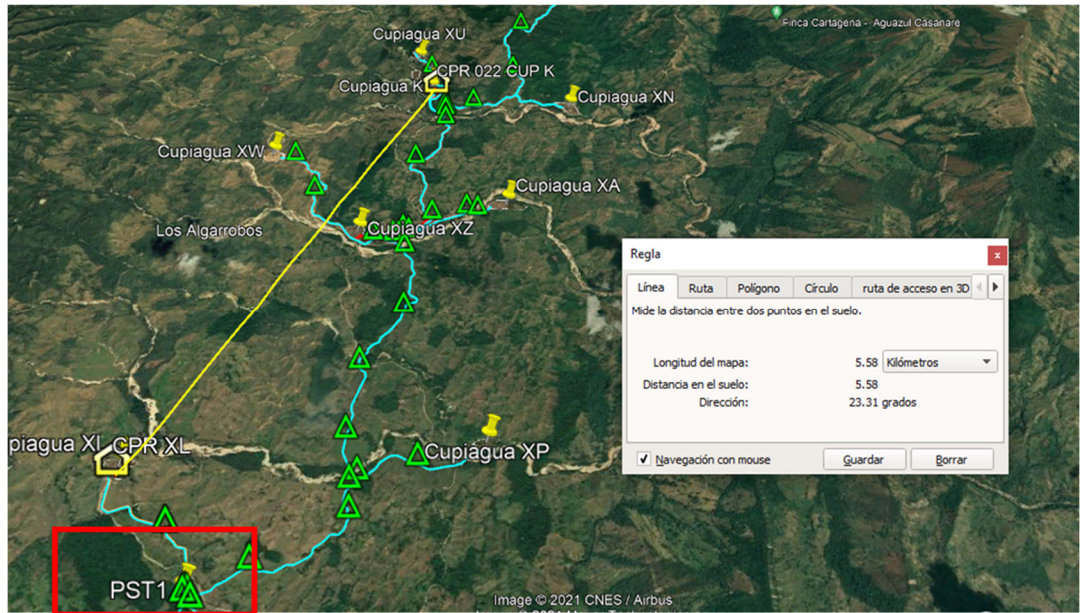
Figura 20. Distancia 5,58 km entre los CPR 022 Campo Cupiagua y CPR XL Campo Cusiana.

Las líneas PST1-PST2-CPF y PST1-CCPF, se encuentran aisladas eléctricamente en la plataforma PST1, representando los externos aislados límites de los sistemas de protección catódica de Cusiana y Cupiagua. Los rectificadores más cercanos al PST1 se encuentran a una distancia de 5,58 km, (Ver Figura 20) con drenaje de corriente directa (DC) de 35 Amperios para el rectificador (CPR) 022 (Cupiagua) y 5 Amperios CPR XL (Cusiana). Por la ubicación de las camas anódicas y los

extremos aislados, se pueden generar gradientes inducidos confirmado por el diagnóstico de interferencia durante el monitoreo de potenciales.

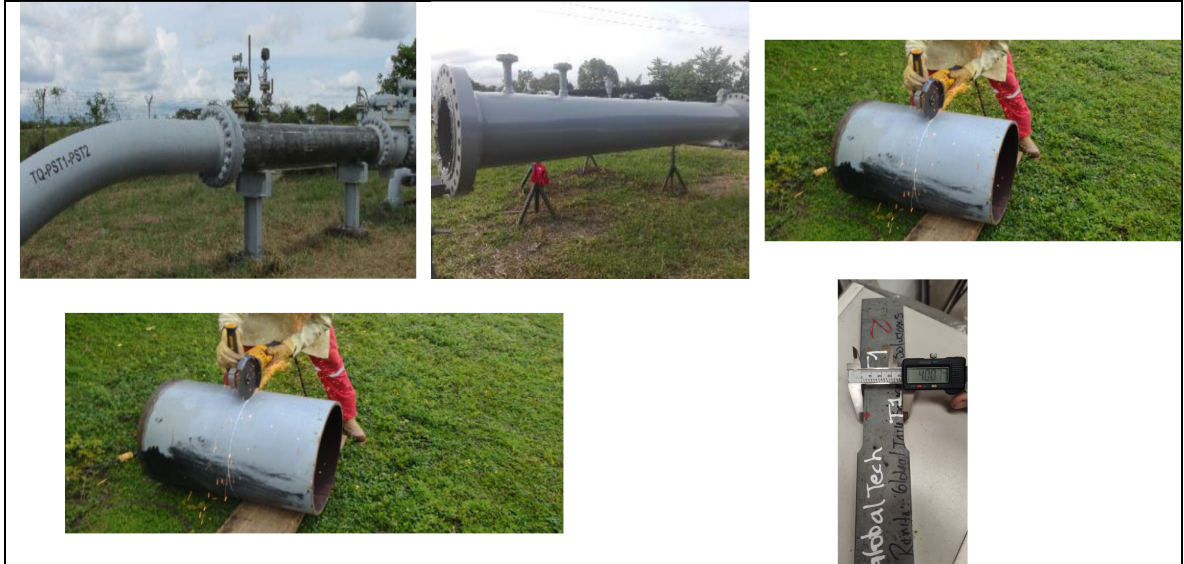
Fotografía 4. Tramo de tubería retirado para pruebas de tensión

La especificación de material del tubo objeto de prueba corresponde a un acero al carbono API 5LX65 PSL2²⁴, diámetro 20" y espesor 15.09 mm. Este material se caracteriza por tener alta resistencia mecánica y es empleado en la construcción de líneas de flujo para transporte de hidrocarburos. En la Tabla 35 se presentan los resultados de las pruebas de tensión para las 4 probetas.
