**DIAGNÓSTICO DEL TRAMO VIAL QUE COMUNICA EL PARQUE ELOY  
VALENZUELA CON EL PARQUE PRINCIPAL DE FLORIDABLANCA  
EMPLEANDO LA METODOLOGÍA DE AUDITORIA DE SEGURIDAD VIAL**

**GERARDO DE JESÚS HOYOS PERDOMO  
EUCLIDES JOSÉ PIMIENTA CHOLÉS**

**UNIVERSIDAD INDUSTRIAL DE SANTANDER  
FACULTAD DE INGENIERÍA FÍSICO-MECÁNICAS  
ESCUELA DE INGENIERÍA CIVIL  
BUCARAMANGA**

**2018**

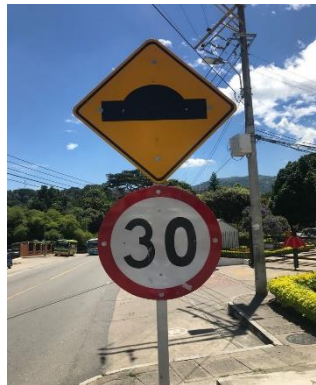
**Figura 13. Señal vertical en buen estado.**

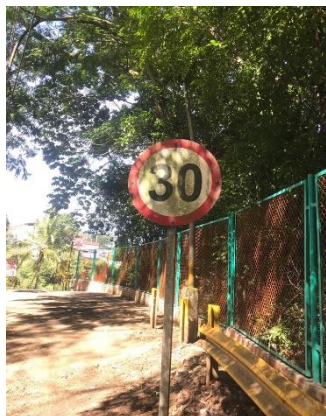
**Figura 14. Señal vertical en regular estado.**

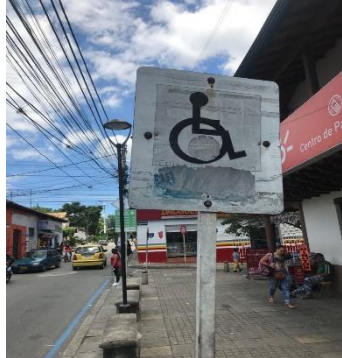
**Figura 15. Señal vertical en mal estado.**

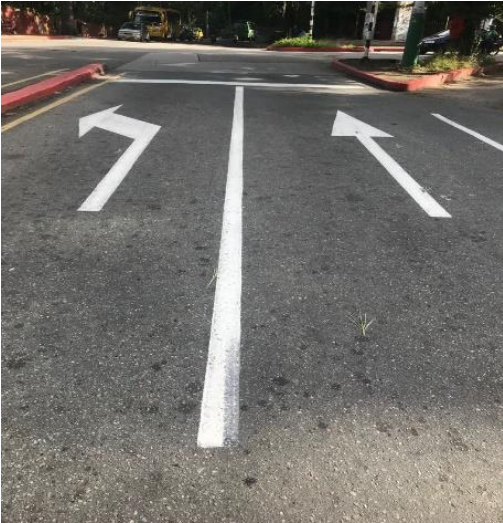
**Figura 20. Señal horizontal en buen estado.**

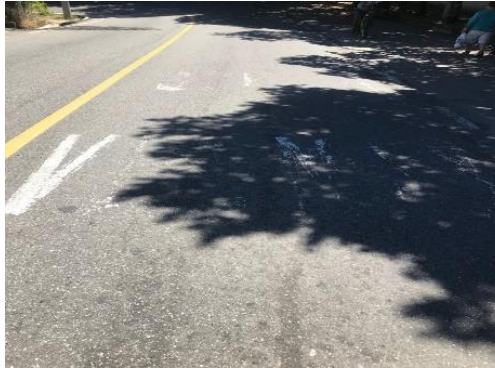
**Figura 22. Señal horizontal en mal estado.**

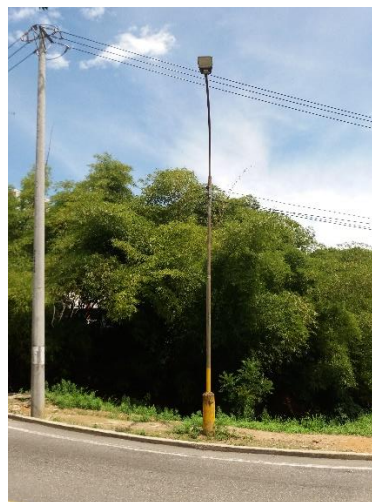
**Figura 38. Luminaria en buen estado.**

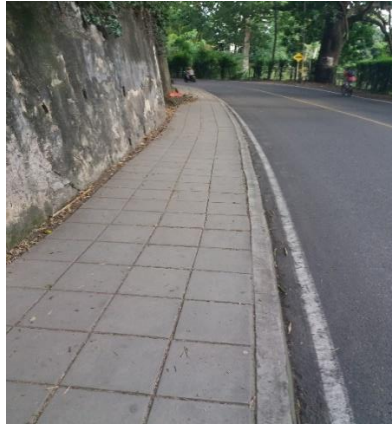
**Figura 45. Anden en buen estado.**

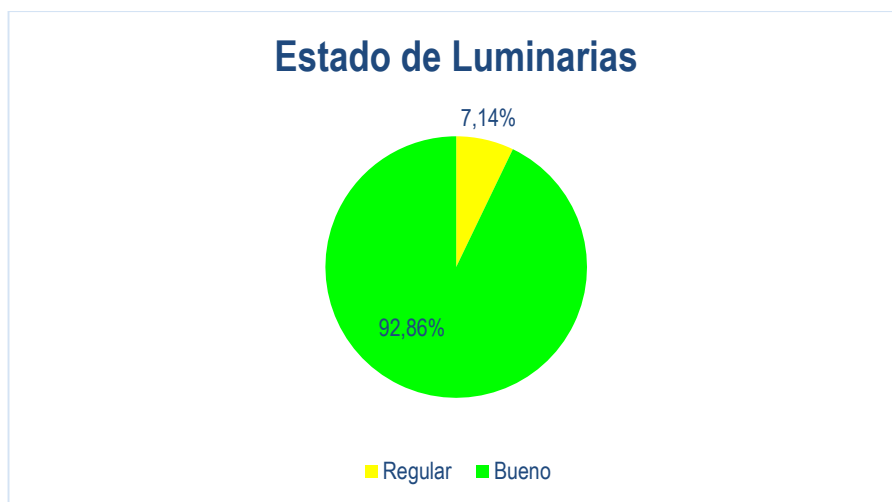
En el tramo vial en estudio se encontró 56 luminarias, de las cuales 4 de ellas están en estado regular lo que representa un 7,14% y 52 están en buen estado que equivale al 92,86%, así como se muestra en la figura 68.

**Figura 68. Estado de luminarias.**
