Identificación de factores de desgaste en blindajes de turbinas hidroeléctricas y estrategias para aumentar la vida útil en la Pequeña Central Hidroeléctrica Palmas de la ELECTRIFICADORA DE SANTANDER S.A E.S.P.

Trabajo de Grado para Optar el Título de Ingeniero Mecánico

Universidad Industrial de Santander

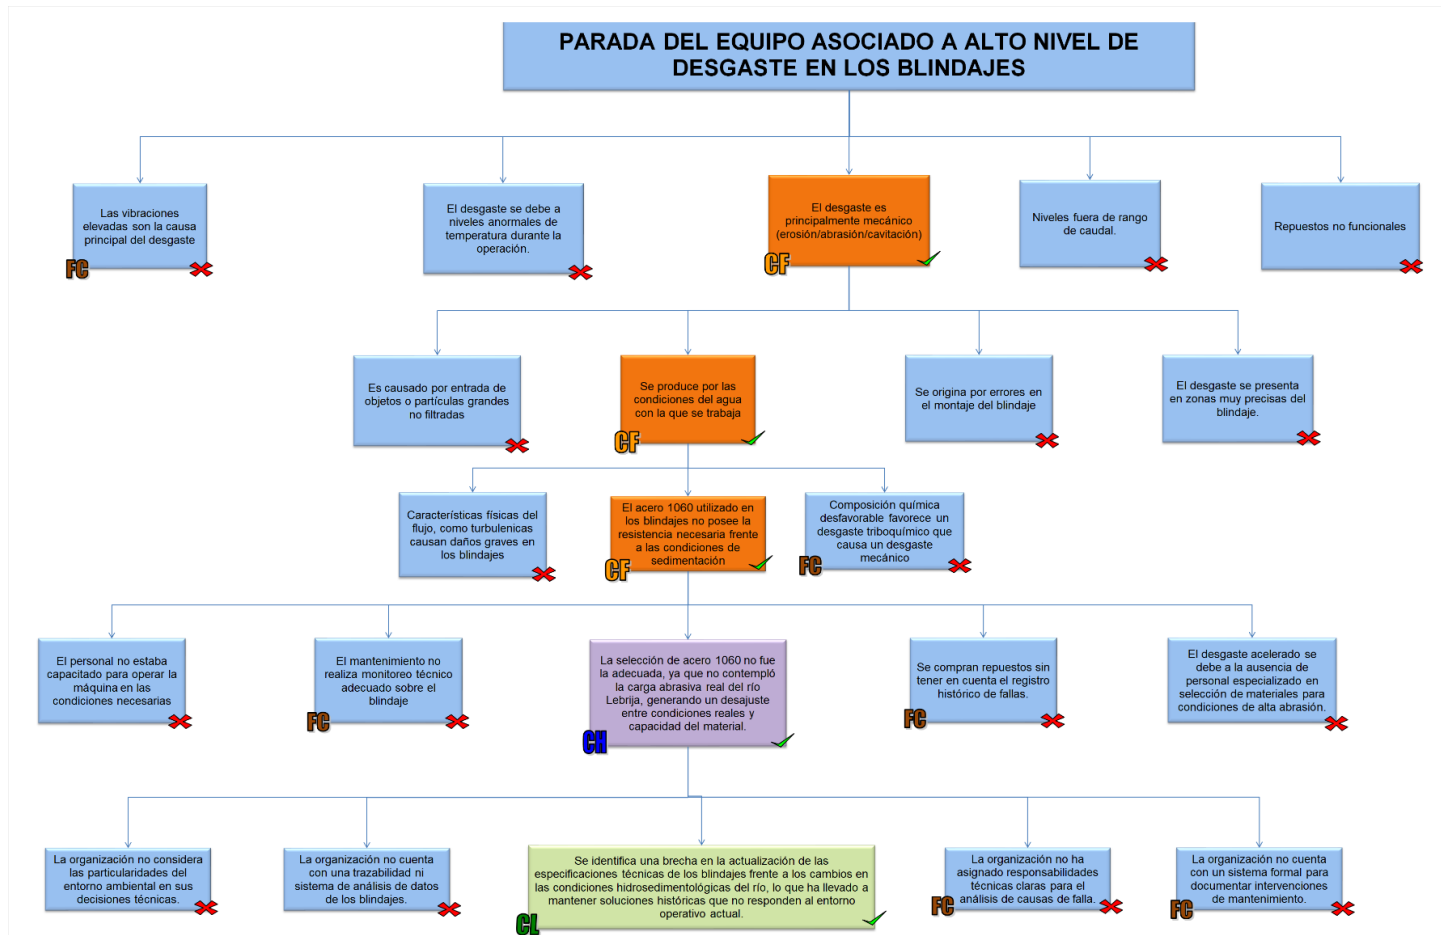
Figura 12.

Árbol causal.

Nota. Árbol causal con Causas Físicas, Causas Humanas, Causas Latentes y factores contribuyentes.
