**IDENTIFICACIÓN DEL DETERIORO PRODUCIDO POR EL MEDIO AMBIENTE
NATURAL SOBRE LAS ESTRUCTURAS DE CONCRETO**

**UNIVERSIDAD INDUSTRIAL DE SANTANDER
FACULTAD DE INGENIERIA QUIMICA
ESCUELA DE INGENIERIA QUIMICA
ESPECIALIZACION EN INGENIERIA AMBIENTAL
BUCARAMANGA
2007**

**MONOGRAFIA DE GRADO PRESENTADA COMO REQUISITO PARA OPTAR
EL TITULO DE ESPECIALISTA EN INGENIERIA AMBIENTAL**

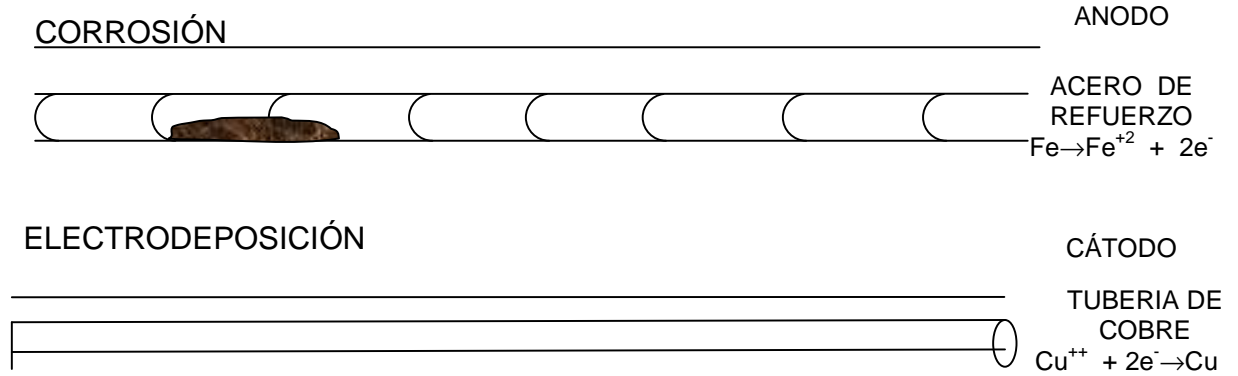
FIGURA 21. ILUSTRACIÓN DE CASOS GALVÁNICOS

El acero corroído pierde sección, pierde modulo de E, se exfolia, se delamina y reduce su resistencia hasta la falla.

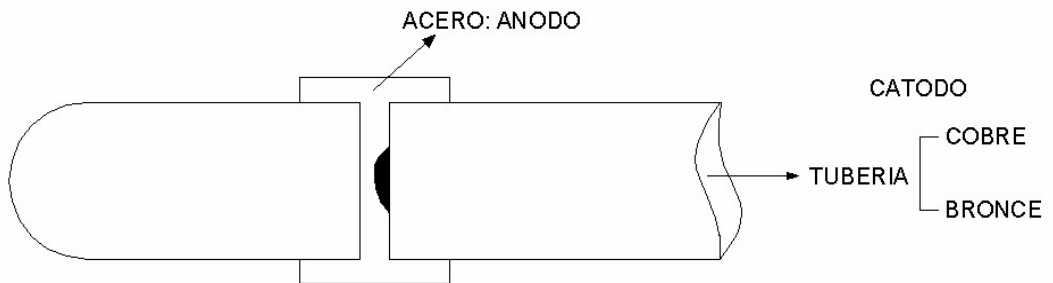
CASO No. 2

El acero se corroe y se electro deposita en el Cu.

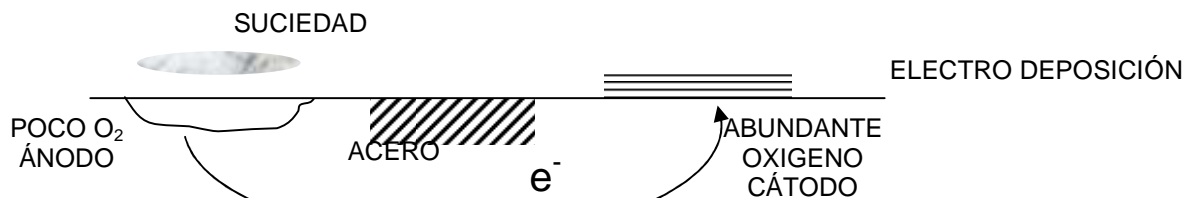
CASO No. 3

La corrosión se produce en la zona de baja concentración de O_2 .

A nivel superficial se producen descascaramientos, vacíos, desagregaciones, que reducen las secciones resistentes y colapsan las estructuras

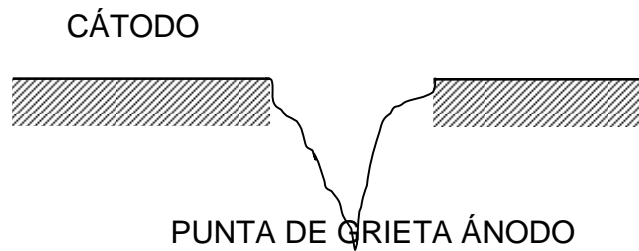
CASO No. 4

El O_2 presente en la grieta está expuesto a diferentes presiones parciales. La parte externa de la grieta es más aireada (cátodo) que la punta de grieta (ánodo). Diferencia que la convierte en pila galvánica. La punta de grieta se corroe por presiones parciales de O_2 y se produce la migración de electrones y avanza y progresa la grieta.

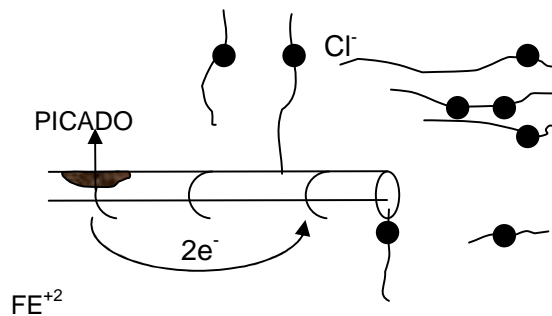
FIGURA 22. CLORUROS SOBRE MEDIO POROSO

a) El hormigón se moja superficialmente y al secarse, las sales de cloro se fijan en los poros. Al mojarse nuevamente aumenta la concentración de los iones Cl^- y el proceso va incrementándose, dependiendo de la impermeabilidad del recubrimiento. Los iones cloruros son higroscópicos e imprescindibles como electrolitos que se difunden en los poros llenos de H_2O . Posibilitan la formación de celdas galvánicas.

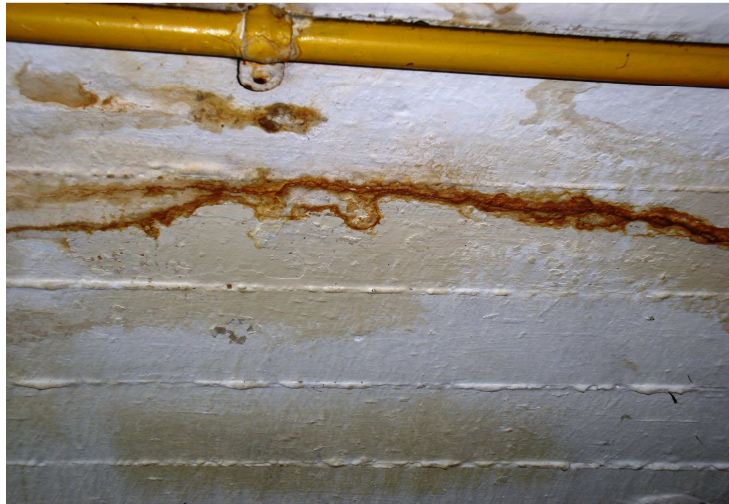
FOTO No. 11

- La foto No.11, corresponde a una viga perimetral de corona (cubriera) del cuarto piso, atacada por algas, líquenes y musgos. Su superficie es fácilmente desmoronable.

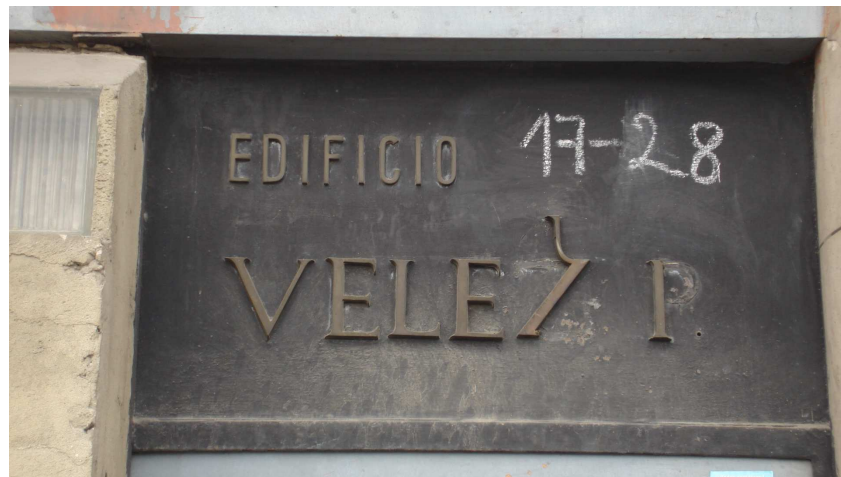
FOTO No. 10

- La foto No.10 corresponde a la placa del cuarto piso. En la totalidad de su área se observan manchas de color negro y blanco.

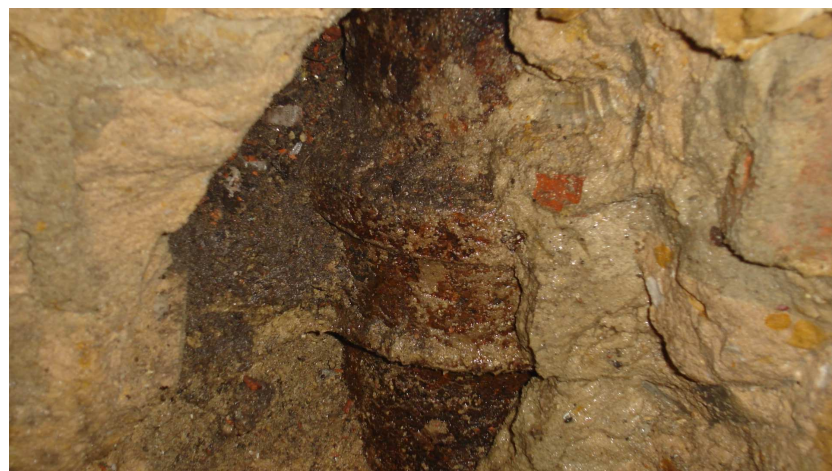
FOTO No. 14

La fotografía No.14 deja ver una superficie muy accidentada y poco lisa

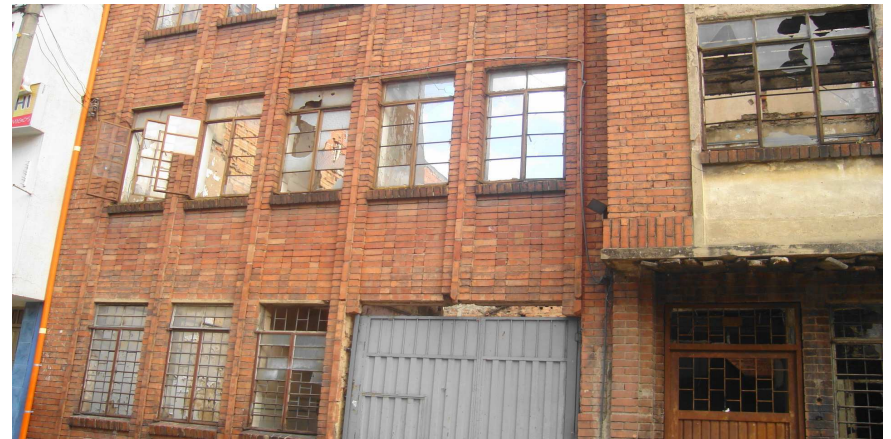
FOTO No. 22

- Fotografías No.22 y 23, corresponden a la fachada de la edificación. Es manifiesto el desgaste y erosión de los materiales porosos de fachada (ladrillos, recubrimientos, morteros).
Argumentación: 6.0
- Fotografías No.24 y 25, corresponden a la placa del primer piso y a la zona de un patio interior (12 m²) donde se almacenaron durante muchos años los productos químicos usados en tipografía, litografía y fotocopia (artes graficas): reveladores, ácidos, disolventes, emulsiones, etc.

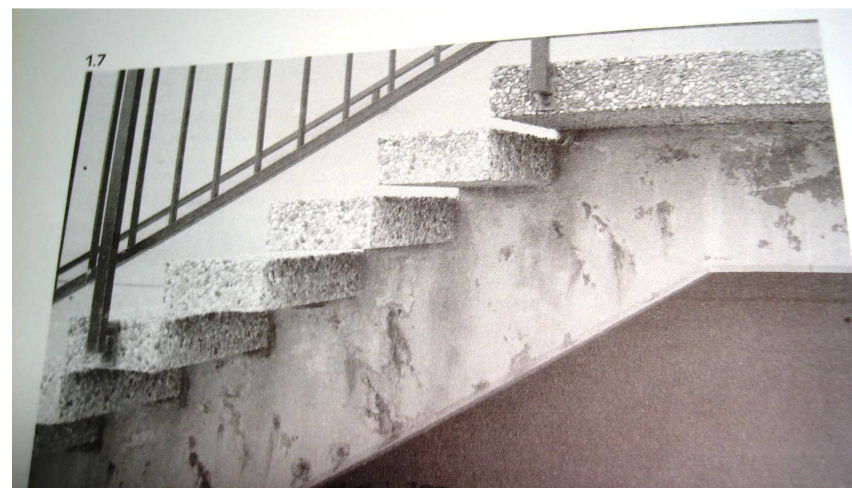
FOTO No. 28

- Fotografías No.26, 27 y 28, corresponden a la placa del primer piso. Representan manchas de aceite y lubricantes.
- La fotografía No.28 representa la rotura de las partes de concreto contaminadas con aceites, combustibles y lubricantes que son sustancias bloqueadoras de la hidratación (fraguado, secundario y eterno del hormigón) y de los enlaces iónicos y covalentes de la estructura cristalina del concreto.
Argumentos: 4.2.4.2

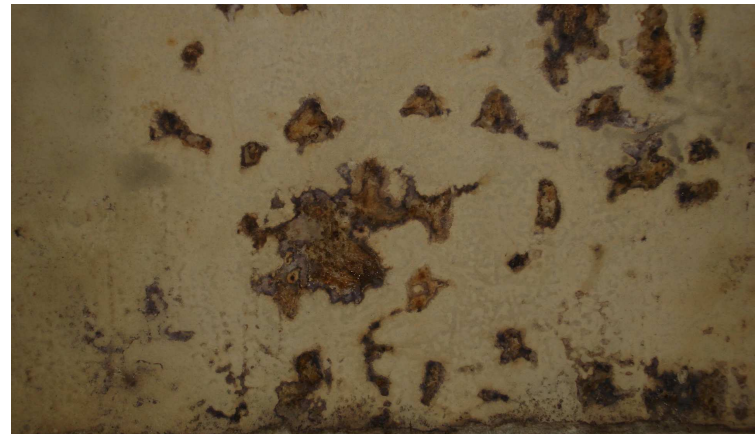
FOTO No. 38

- Fotografías No.38, 39, 40, 41 y 42 corresponden al techo abovedado del Sótano.

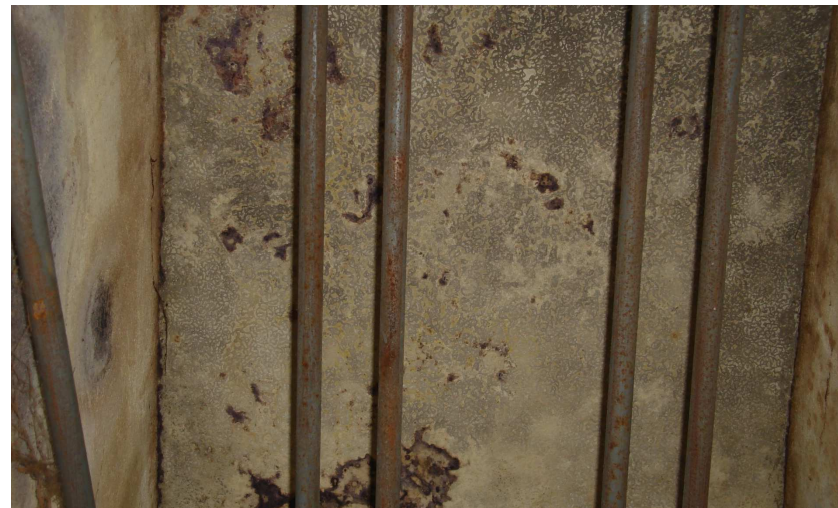
FOTO No. 40

- La fotografía No.40, presenta el agrietamiento de un sector del abovedado del sótano; todo parece indicar que el agrietamiento es de origen constructivo y no ha ofrecido peligro a través de los años; sin embargo es potenciador de otras agresiones.
- Fotografía No.43, corresponde a la viga de contorno del sótano y muestra unas excrescencias pulverulentas de color gris – blancuzco desprendibles con poco esfuerzo, no pueden tener otros orígenes (dados el aislamiento del sótano) que en las aguas subterráneas (nivel freático) selenitosos y duros de la sabana de Bogotá.

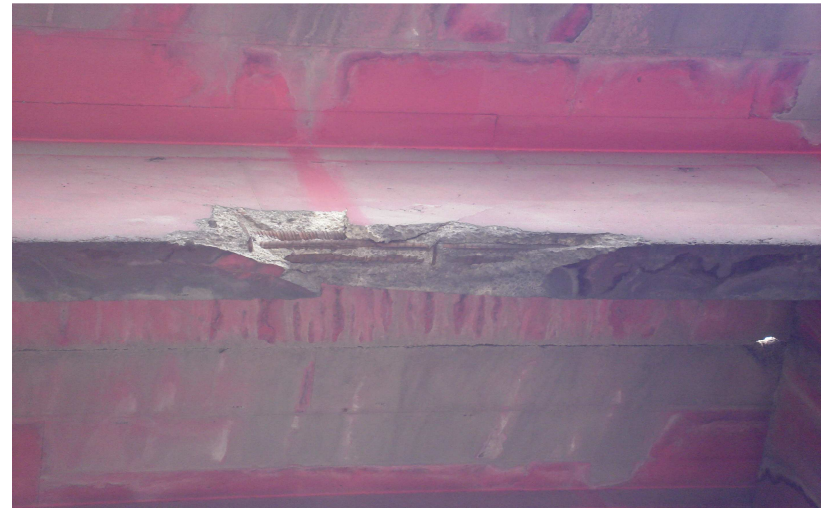
FOTO No. 44

- Fotografías No.44, 45 y 46, muestran la presencia en las paredes del sótano, de bacterias, hongos y mohos, rojos y rojizos.

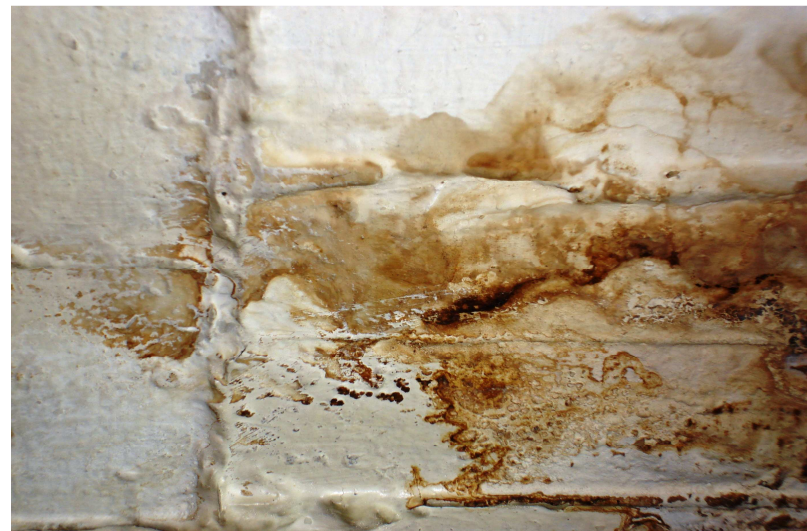
FOTO No. 55

- Las Fotografías 53, 54 y 55; corresponden a la placa del segundo piso (H.R.=85%).
Las manchas observadas poseen una área central de color oscuro o rojizo ($A \approx 400 \text{ cm}^2$), que identifican zonas con diferentes grados de carbonatación.

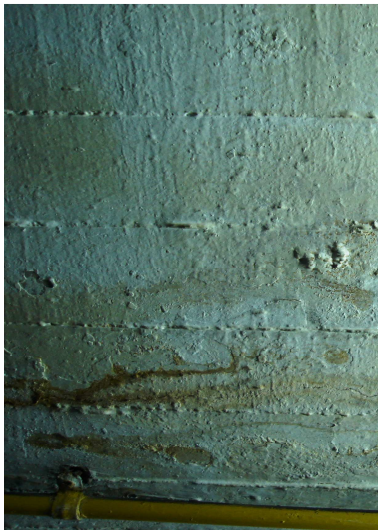
FOTO No. 83 PLACA TERCER PISO

COTAS	ZONA	MANIFESTACIONES													CONDICIONES
	DEL EDIFICIO	FOTO No.	MANCHA COLOR	FISURAS GRIETAS	DESGASTE SUPERF.	POROSIDAD	AFLORACIONES	HUMEDAD	Δ L por T	DESPORTILLO	AGENTES BIOLÓGICOS	CORROSION	PERDIDA SECCION	FALLA ESTRUCTURA	AMBIENTALES LOCALES
	COLUMNAS					NO EXISTE SÓTANO									
	PLACAS														
	MUROS														
PISO No.2	PLANTAS BAJAS														HUMEDAD Y CONTAMINACION
	PLACAS	75-79	GRIS-ROJIZA	X		X	X	X				X		X	
	ACABADOS														
	MUROS														
	PISOS INTERMEDIOS														
	MUROS														
PISO No.3	PISOS ALTOS														HUMEDAD
	VIGAS														AIRE
	COLUMNAS														IRRESPIRABLE
	PLACAS	80-84	NEGRA			X						X	X		X
	ACABADOS														
	MUROS														
	CUBIERTAS														
	LADRILLO

OBSERVACIONES: El estado general es deteriorado, pero reconstruible; posee una estructura solida, aunque a partes destruida
