**“EVALUACION DE PRÁCTICAS OPERACIONALES PARA REDUCIR LAS
FALLAS EN TUBERÍA DE PRODUCCIÓN POR EFECTO DE LA INYECCIÓN DE
AGUA EN EL CAMPO CASABE”**

**UNIVERSIDAD INDUSTRIAL DE SANTANDER
FACULTAD DE INGENIERÍAS FÍSICO QUÍMICAS
ESCUELA DE INGENIERÍA DE PETRÓLEOS
BUCARAMANGA**

2011

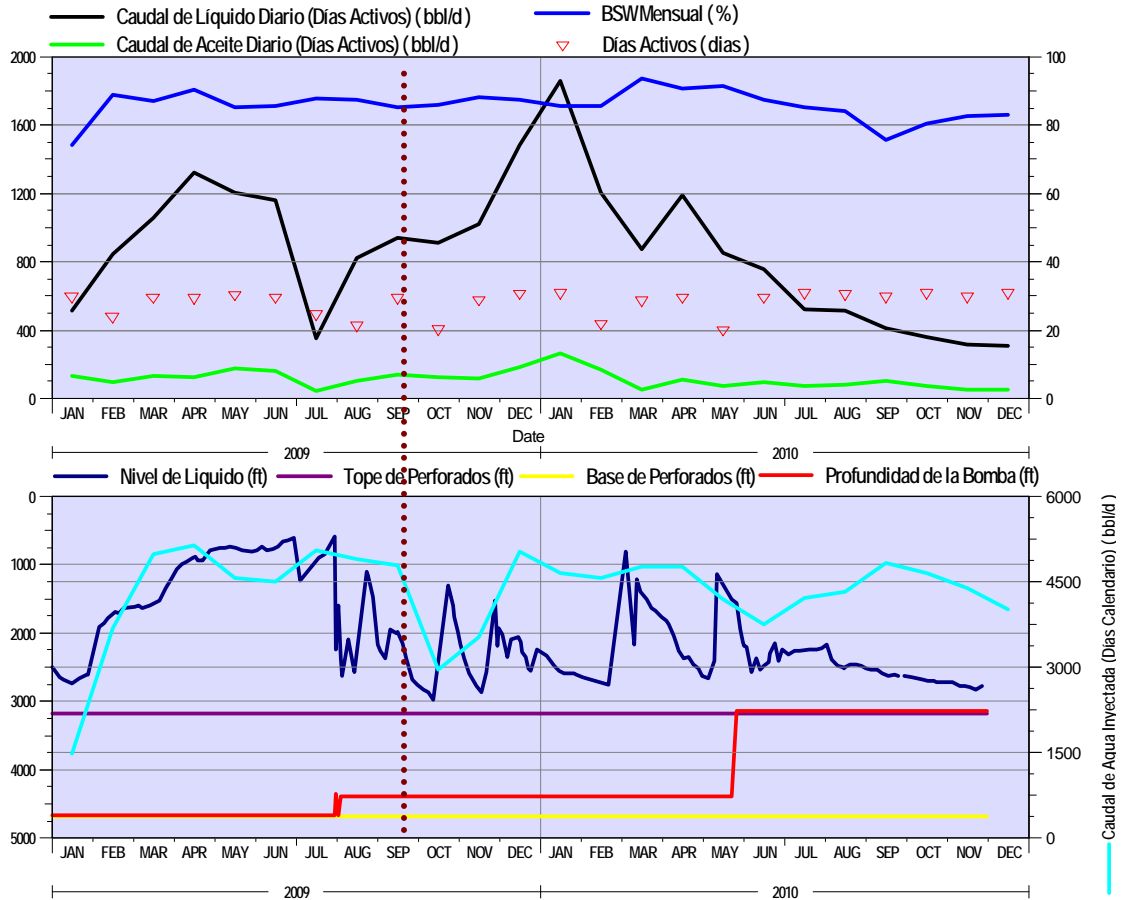
Figura 23 Parámetros CBE 66R: BA

Puede considerarse la opción de bajar blast Joints al frente de las perforaciones que han presentado el efecto de jeteo para recuperar la producción que se ha dejado de extraer, alargando el run life del pozo, esto asociado al monitoreo del modelo de inyección para evitar futuros desbalances y afectación a la integridad de la tubería. Sin embargo el porcentaje de sólidos que maneja el pozo es elevado, si se toma la alternativa de bajar la bomba dentro de perforados se incrementa el riesgo de pegas de bomba por la cantidad de sólidos presentes en el pozo. Por lo tanto el balance económico debe apuntar a que se mantenga la bomba sobre perforados produciendo a una tasa inferior a la alcanzada con la bomba dentro pero constante en el tiempo y sin generar costos por intervenciones con equipo de subsuelo.

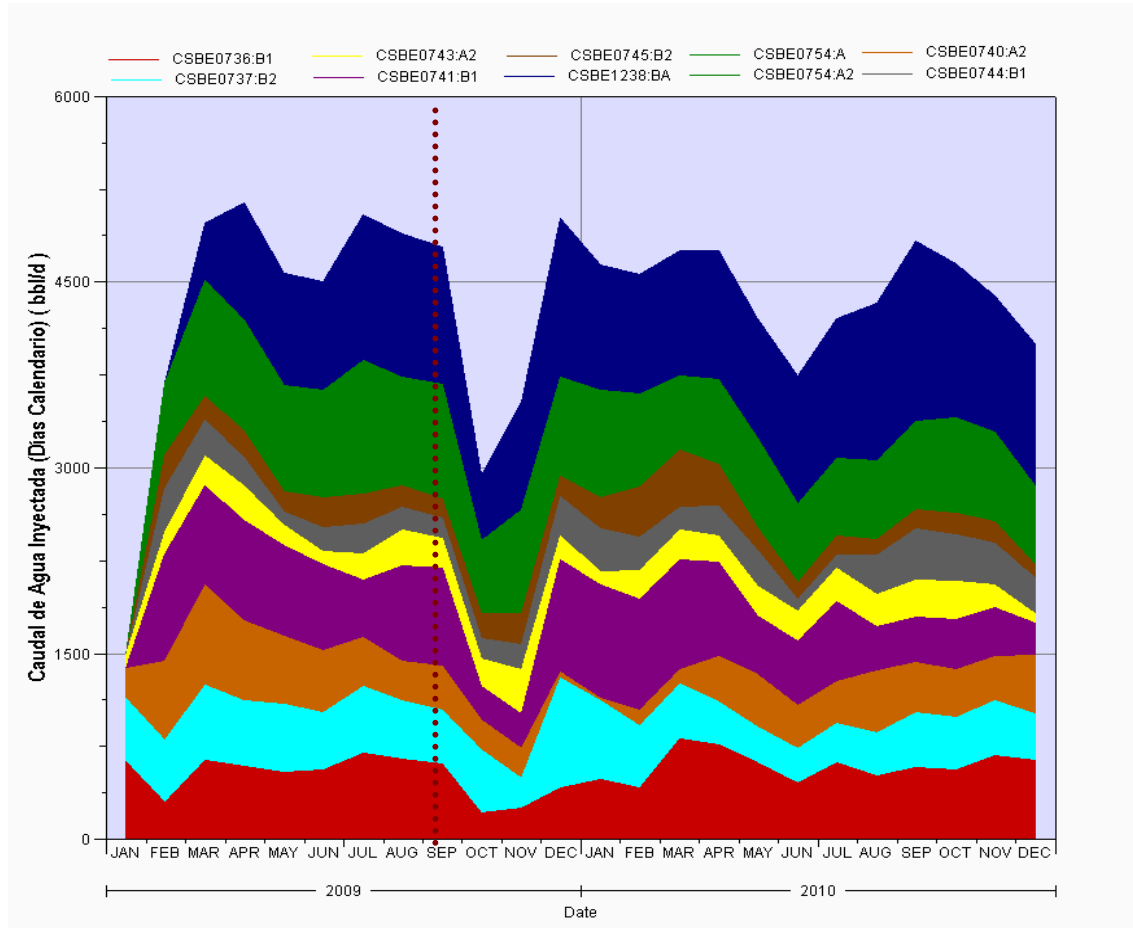
Figura 14 Modelo de Inyección CBE 66R: BA

En cuanto al modelo de inyección del pozo se puede decir que antes de presentarse problemas de jeteo en la tubería de producción los pozos que más inyección presentaban para esa fecha eran CBE-754 A, CBE-741B1, CBE-736 B1, CBE-1238 BA. Se dice que las fallas en la tubería de producción de este pozo se vieron influenciadas por la inyección de estos pozos más específicamente en el aumento por la presencia del pozo CBE-1238. De alguna manera podemos ver la similitud en las tendencias de las curvas de inyección y producción de crudo, que para en el caso de este pozo se ven muy semejantes.

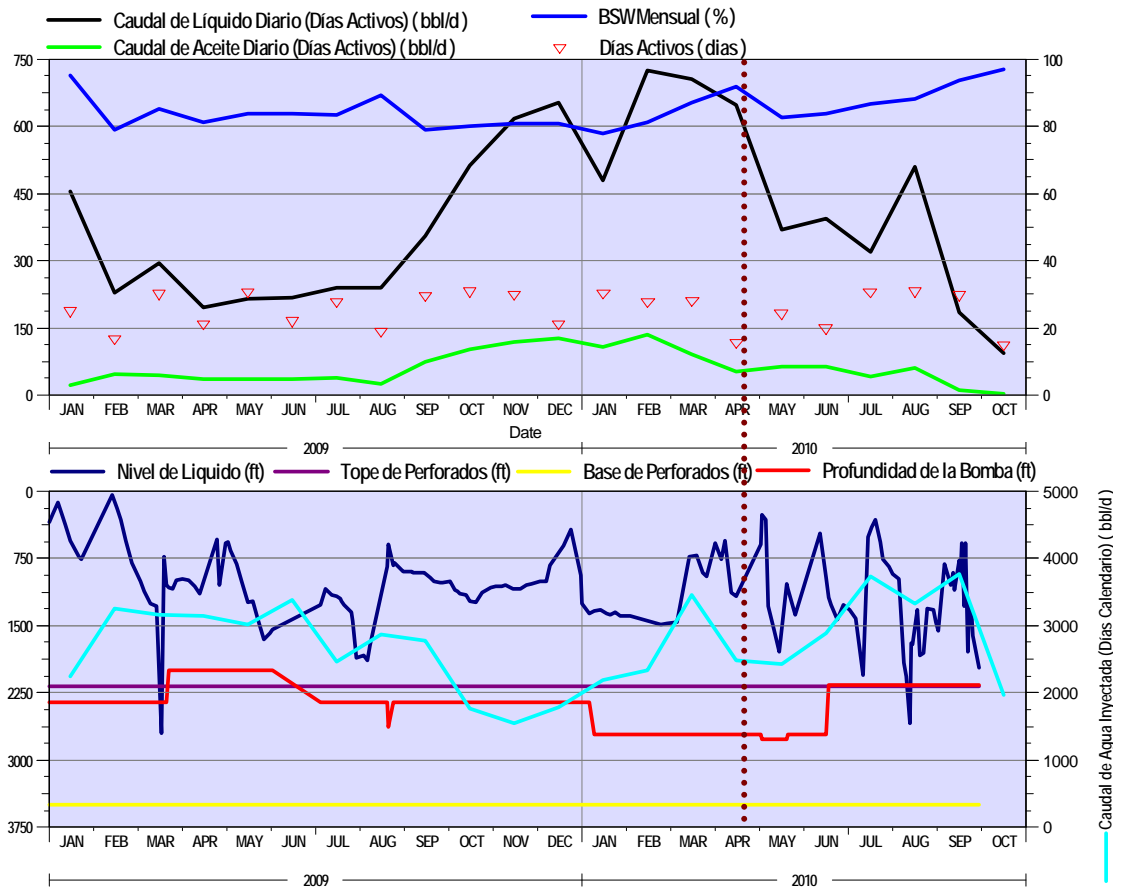
Figura 25 Parámetros CBE 80R: A

Podría considerarse la opción de bajar blast joint en el BHA de PCP, pero el contenido de sólidos de este pozo es elevado y bajar la bomba dentro de los perforados incrementaría el riesgo de pegas de la bomba, por tanto el balance económico debe apuntar a que en se mantenga la bomba arriba de perforados produciendo a una tasa inferior pero sin interrupciones por paradas para servicio del pozo.

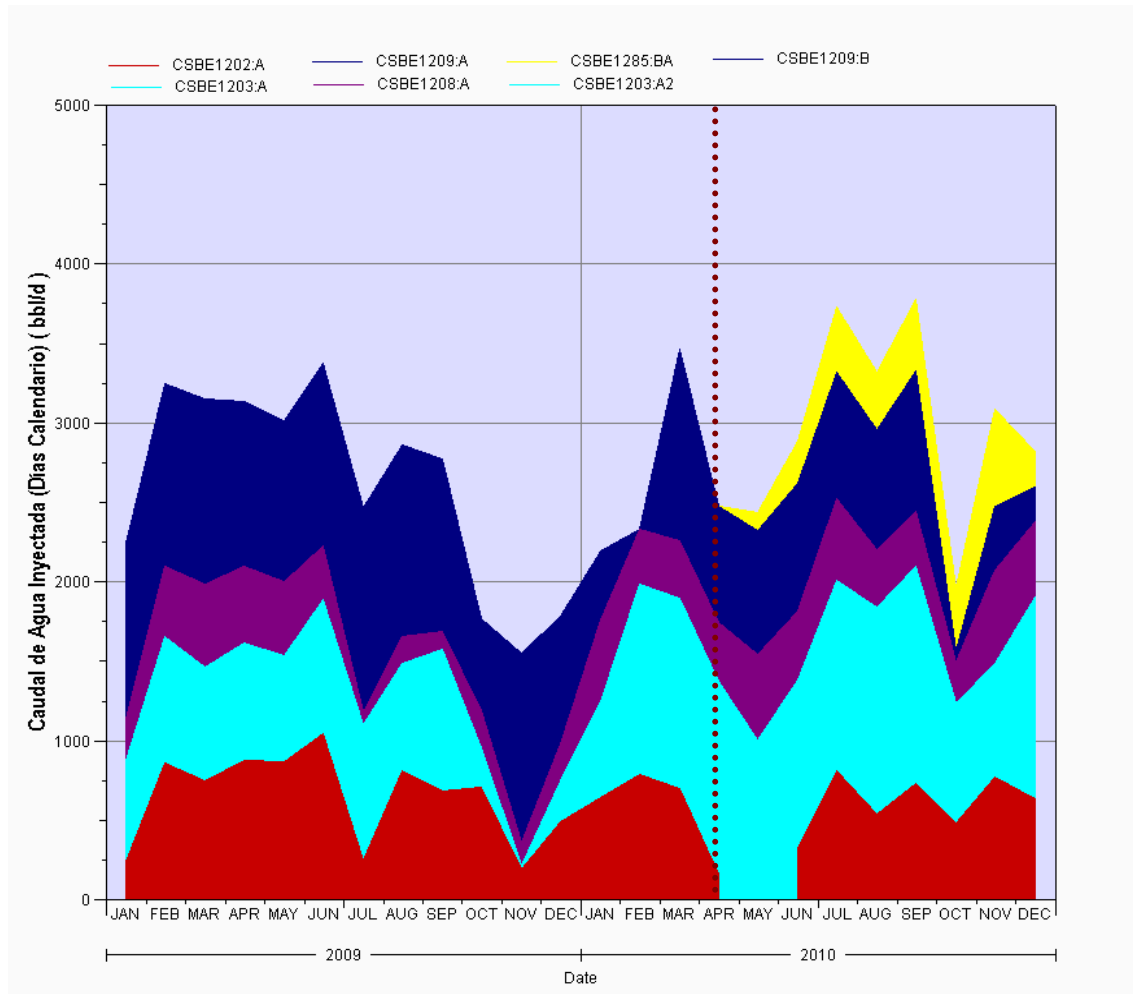
Figura 26 Modelo de Inyección CBE 80R: A

En cuanto al modelo de inyección del pozo se puede decir que antes de presentarse problemas de jeteo en la tubería de producción los pozos que más inyección presentaban para esa fecha eran CBE-1203 A2, CBE-1209 B se puede decir que las fallas en la tubería de producción de este pozo se vieron influenciadas por la inyección de estos pozos más específicamente en el aumento por la presencia del pozo CBE-1209.

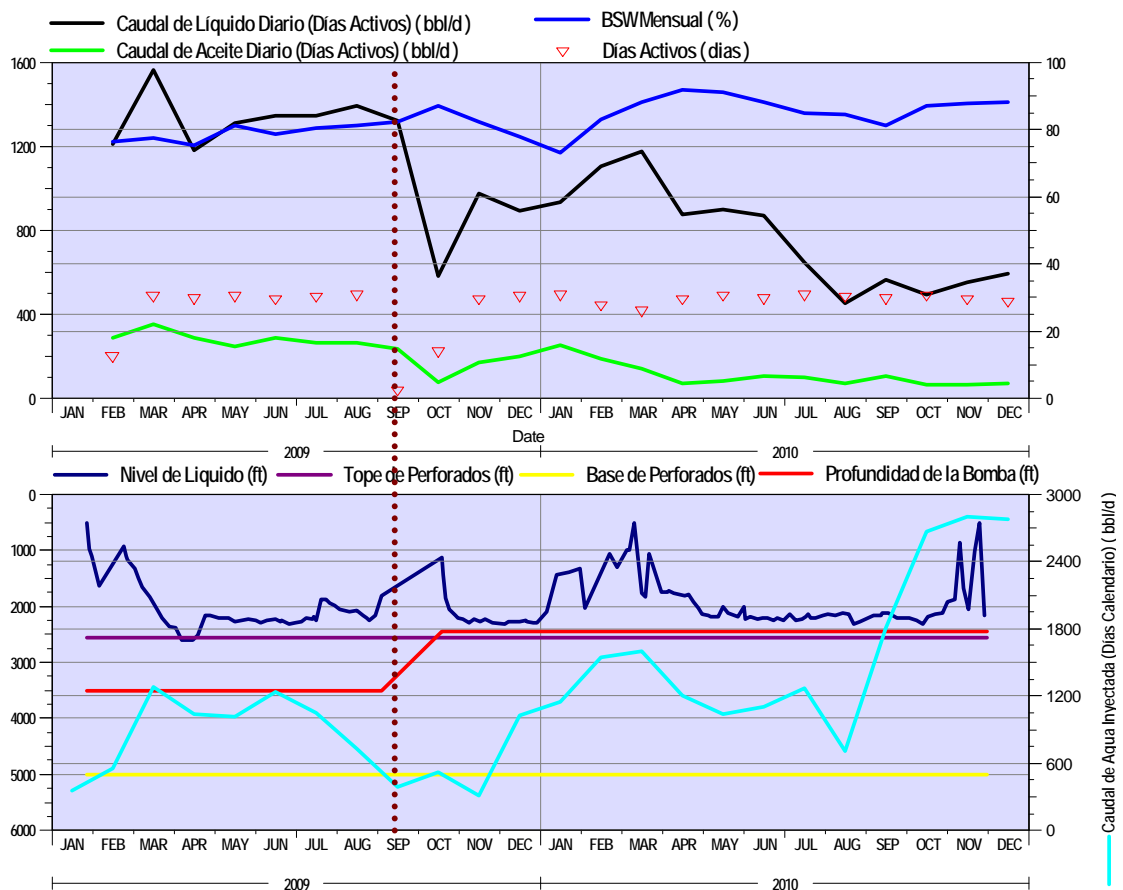
Figura 27 Parámetros CBE 398: BA

el intake de la bomba. Con respecto a la inyección de agua se puede decir que antes del jeteo en la tubería de producción la inyección para este pozo aumento gradualmente desde enero de 2010 hasta 1200 barriles de agua inyectada por el modelo de inyección para este pozo, luego de esto cuando se interviene el pozo en septiembre de 2009 se puede ver la disminución de la inyección, aumentado hasta llegar a una inyección de 2700 barriles.

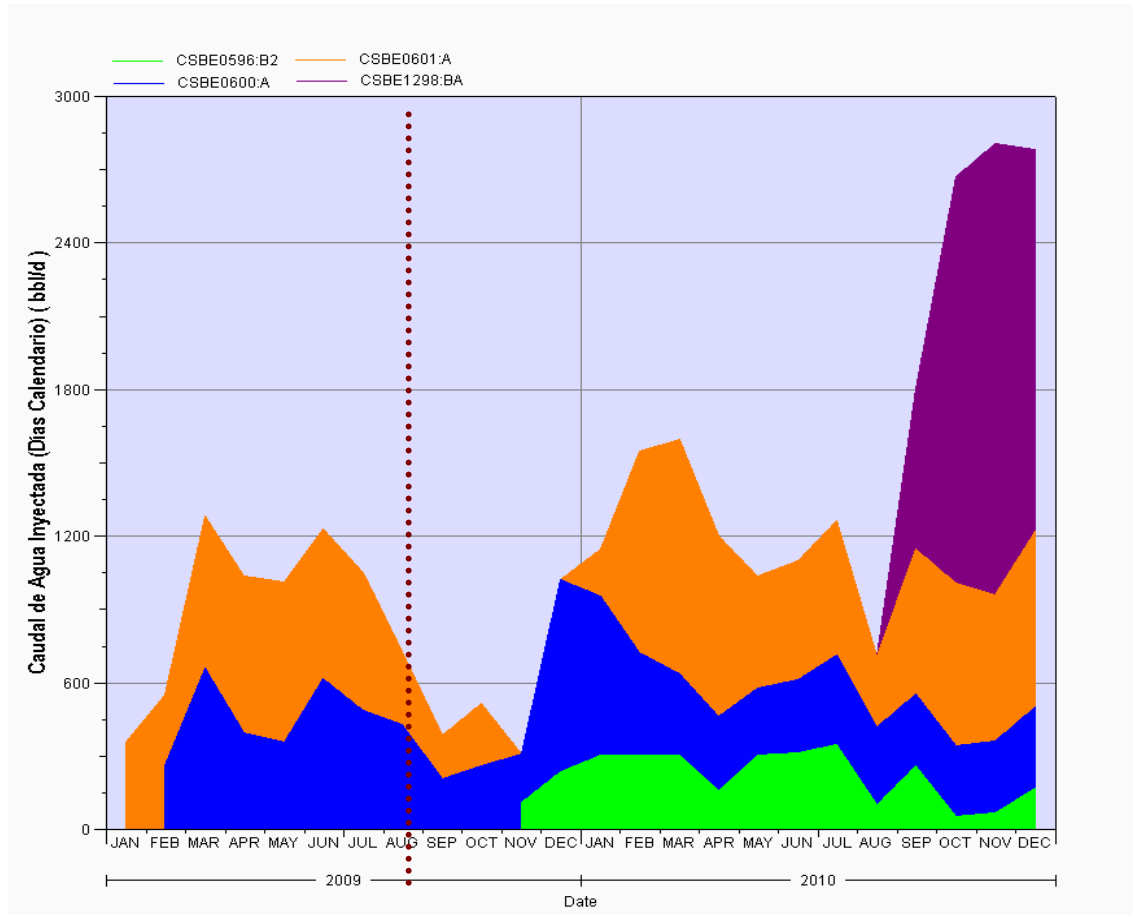
Figura 38 Modelo de Inyección CBE 398: BA

En cuanto al modelo de inyección de este pozo, los pozos que afectaban en el momento anterior a encontrar la falla por jeteo fueron CBE-600 y CBE-601. Siendo

el CBE-601 el que aumento en mayor proporción la inyección de agua, pudo ser que esta inyección irrumpió con mayor presión en la tubería de producción.

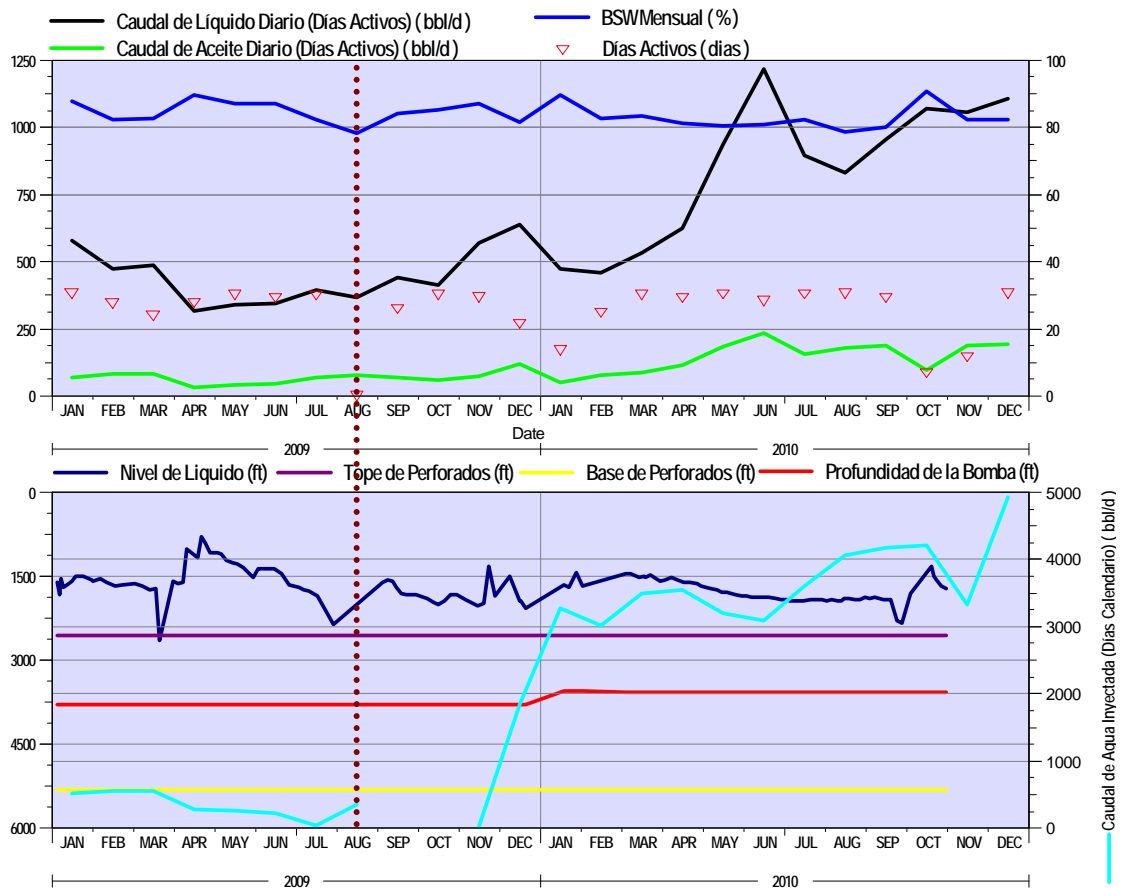
Figura 29 Parámetros CBE 1060: CBA

cuanto al BSW este ha disminuido después de que se subió la bomba y se ha estabilizado durante este periodo hasta que fluctuó un poco cuando se intervino el pozo en octubre de 2010. Con respecto a la inyección podemos ver que antes de la evidencia de jeteo la inyección no era significativa, esta empezó a influir sobre este pozo a partir de noviembre de 2009.

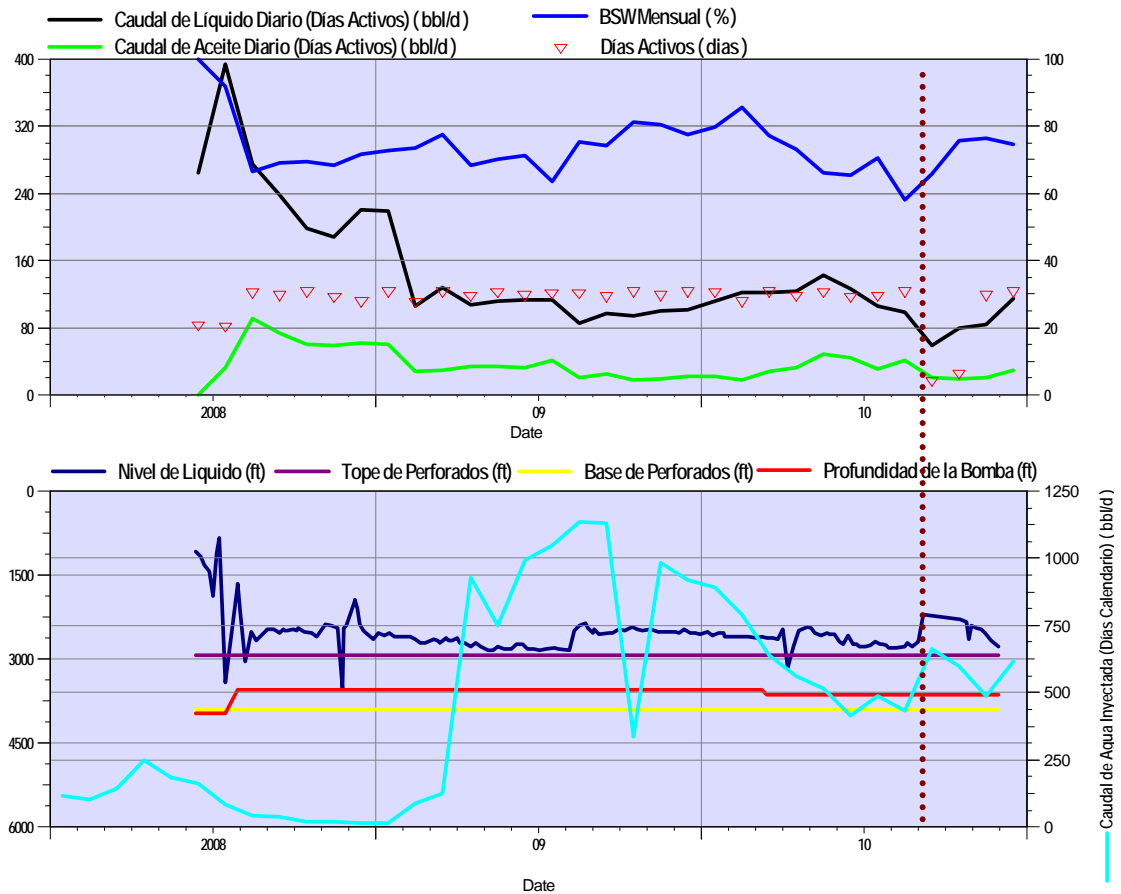
Figura 31 Parámetros CBE 1083D: A

de lo que venía inyectando. Realmente para este pozo debido a los niveles que maneja no se recomendaría subir el intake de la bomba arriba de perforados ya que en por los niveles tan bajos de este pozo se haría necesario ajustar la capacidad de extracción lo que en disminuiría más la producción bruta.

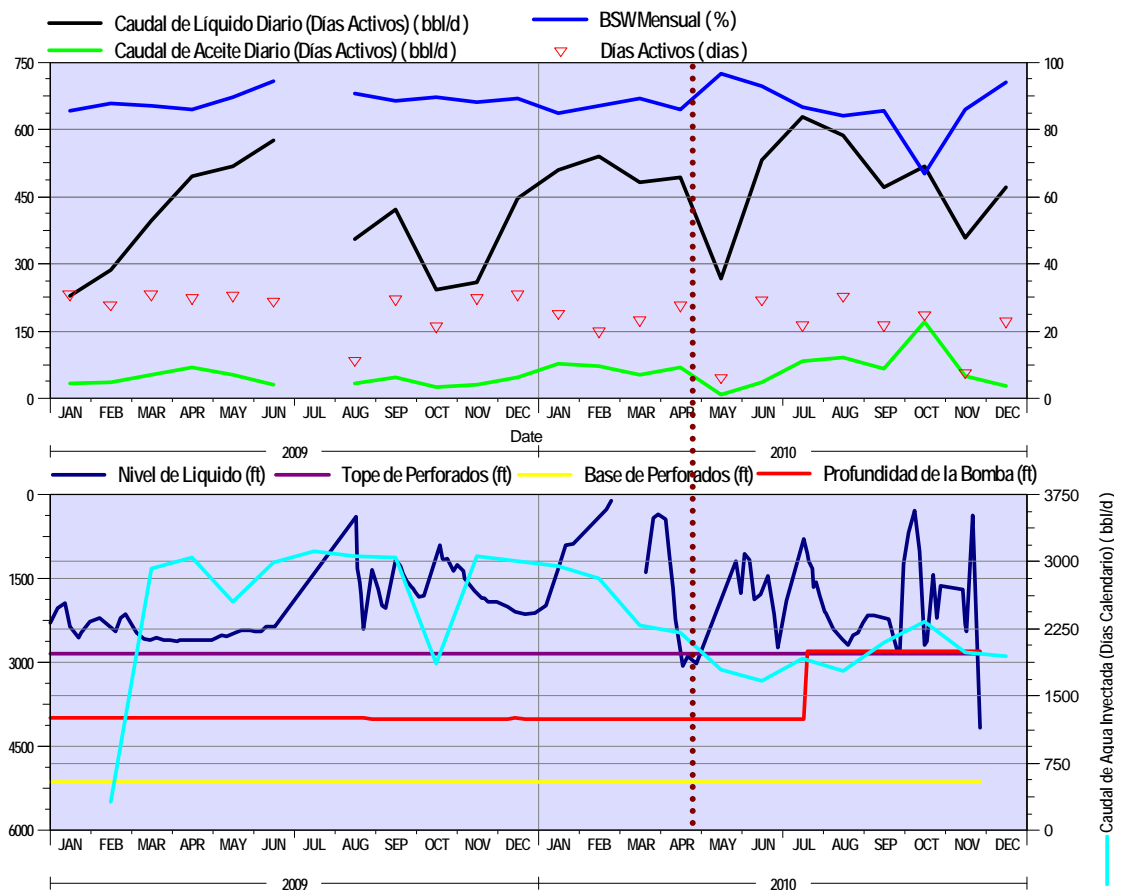
Figura 33 Parámetros CBE 1089: BA

mismo, en cuanto a los niveles ellos permiten tener la bomba bajo estas condiciones, sería importante precisar los motivos por los cuales este pozo se interviene en repetidas ocasiones ya que los días activos después de subir la bomba no son regulares. En cuanto a la inyección podemos decir que cuatro meses antes de la presencia de jeteo la inyección había llegado a 3000 barriles y fue disminuyendo.

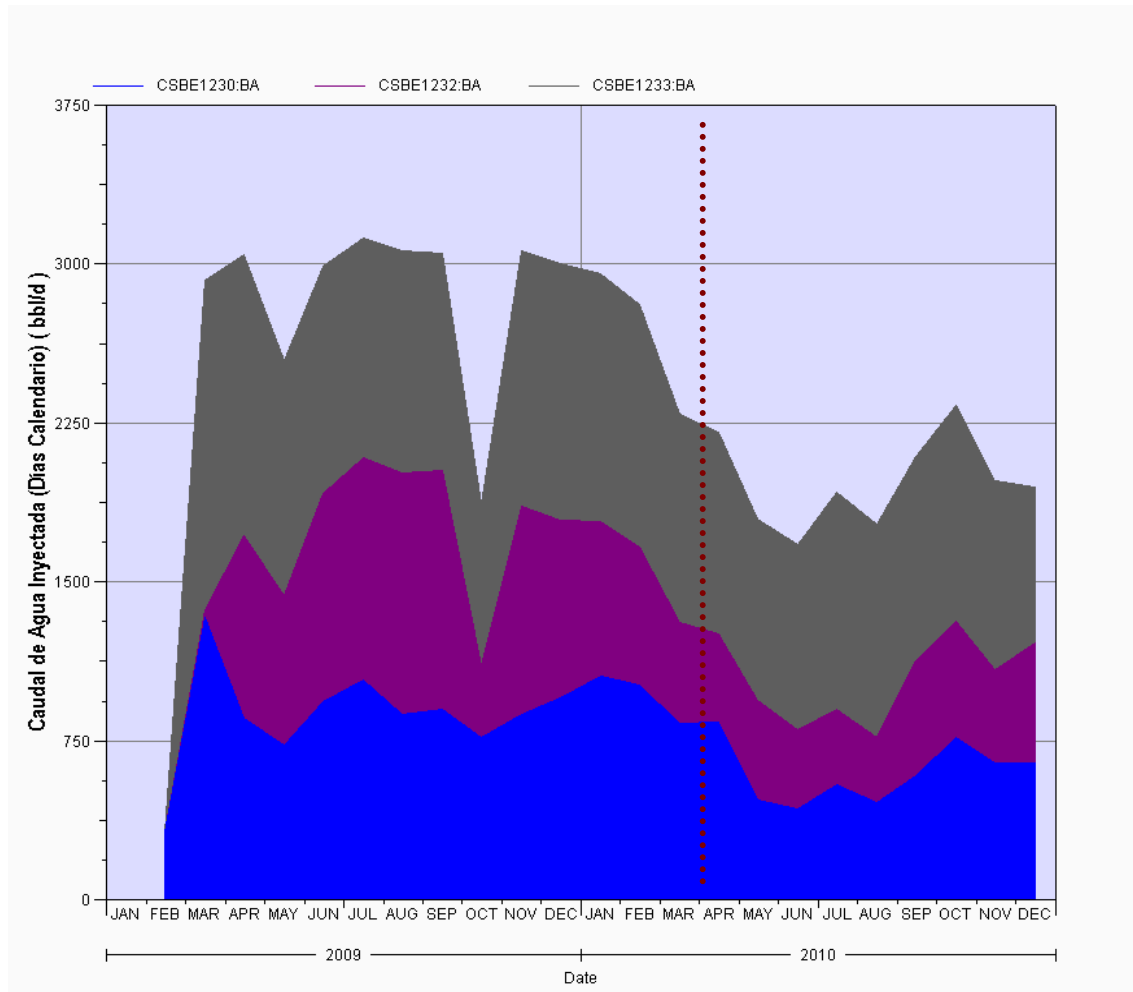
Figura 34 Modelo de Inyección CBE 1089: BA

Con respecto al modelo de inyección vemos que antes de la falla en la tubería por efecto de la presión de inyección, este pozo estaba influenciado por la inyección en mayor proporción por el pozo CBE-1230 y CBE-1233, podríamos decir que el

pozo CBE-1233 tuvo un caudal de inyección considerablemente alto apartir de octubre de 2009 lo que posiblemente afecto o fue el causante del jeteo en la tubería de producción.

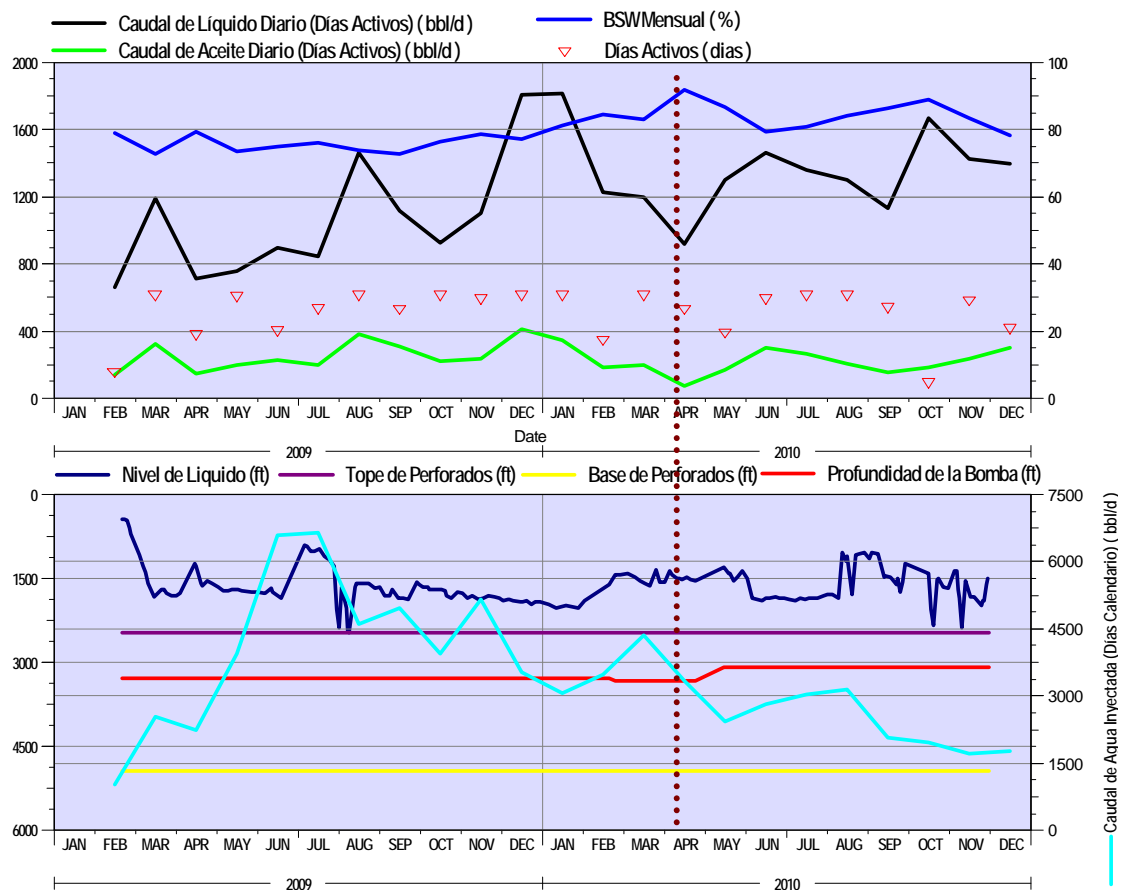
Figura 35 Parámetros CBE 1092D: BA

podrían mantener constantes salvo que cuando se interviene el pozo los niveles cambian durante periodos cortos debido a esto se decide subir la bomba pero dejarla dentro de perforados ya que se puede mantener la capacidad de extracción. La inyección antes de la falla venía a 4500 barriles por el modelo de inyección los cuales se empezaron a regular hasta disminuir abruptamente el caudal de inyección del modelo.

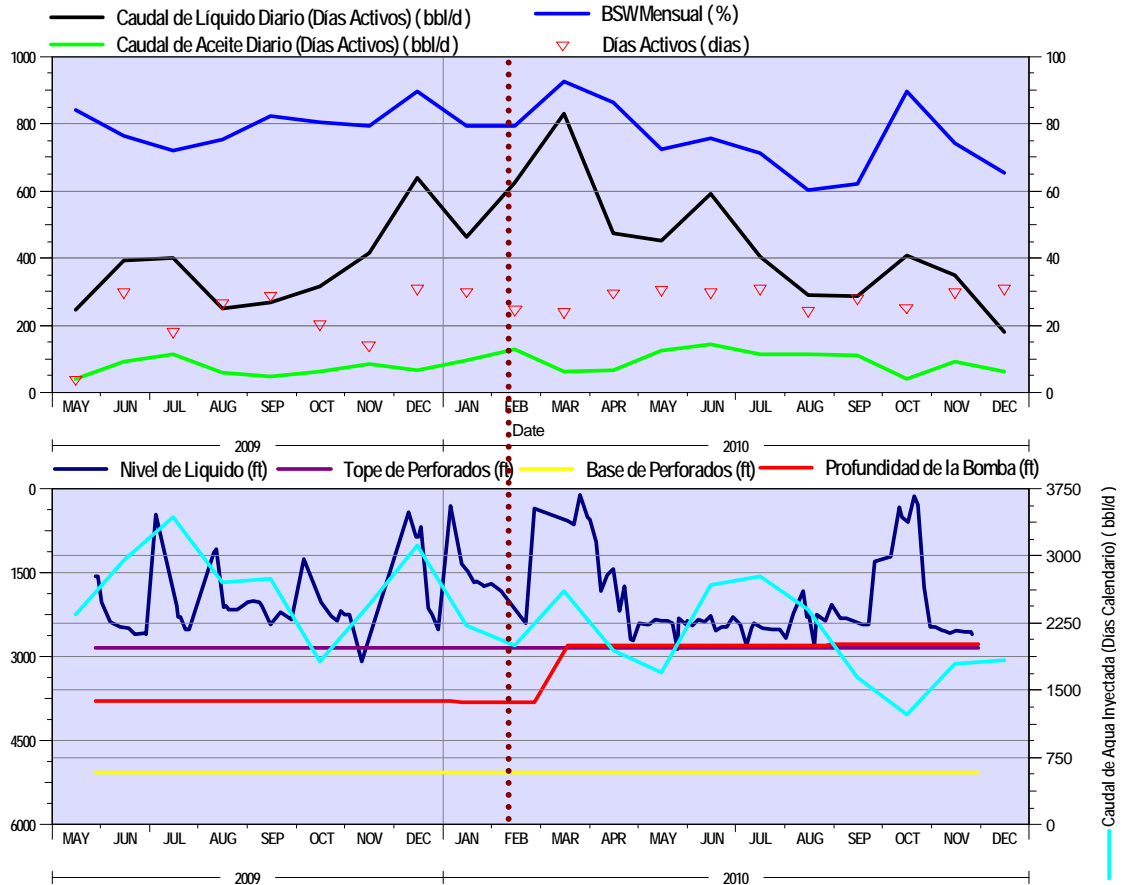
Figura 37 Parámetros CBE 1098: BA

condiciones operativas, se eliminaría el efecto de jeteo pero la pérdida de producción sería mayor.

En cuanto al modelo de inyección se puede ver que el pozo que inyectaba de ese modelo en esos momentos fue el CBE-732 y antes de encontrar la falla este tuvo un incremento en el caudal de inyección, podríamos atribuirle al aumento del caudal de este pozo el daño en la tubería de producción.

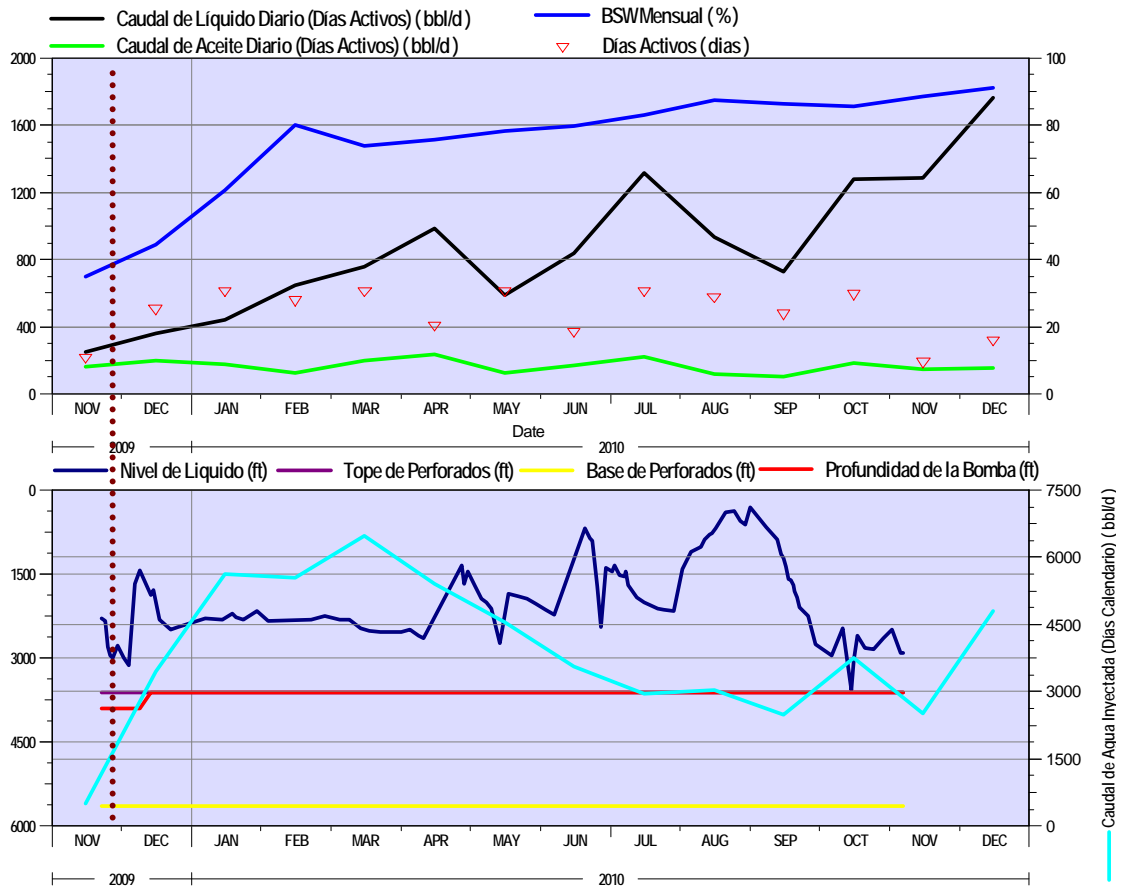
Figura 39 Parámetros CBE 1121D: CBA

6.1.9.2 Análisis Grafico. En diciembre de 2009 se encontró tubería rota por jeteo, se procedió a cambiar el tubo roto y subir la bomba arriba de perforados. Después de subir el intake de la bomba podemos ver que la producción de aceite es relativamente constante y sin muchas variaciones, mientras que el BSW y la producción de líquido han aumentado sustancialmente. En cuanto a los niveles ellos permiten mantener la bomba en esta posición y en cuanto la inyección fue aumentando en esos mismos meses, luego disminuyendo su caudal de inyección hasta llegar a 2700 barriles por día inyectados.

En cuanto al modelo de inyección se puede ver que debido al cambio brusco de inyección se pudo generar el jeteo en la tubería de producción siendo los siguientes pozos los que más caudal inyectaron antes de la falla CBE-1262 y CBE-709.

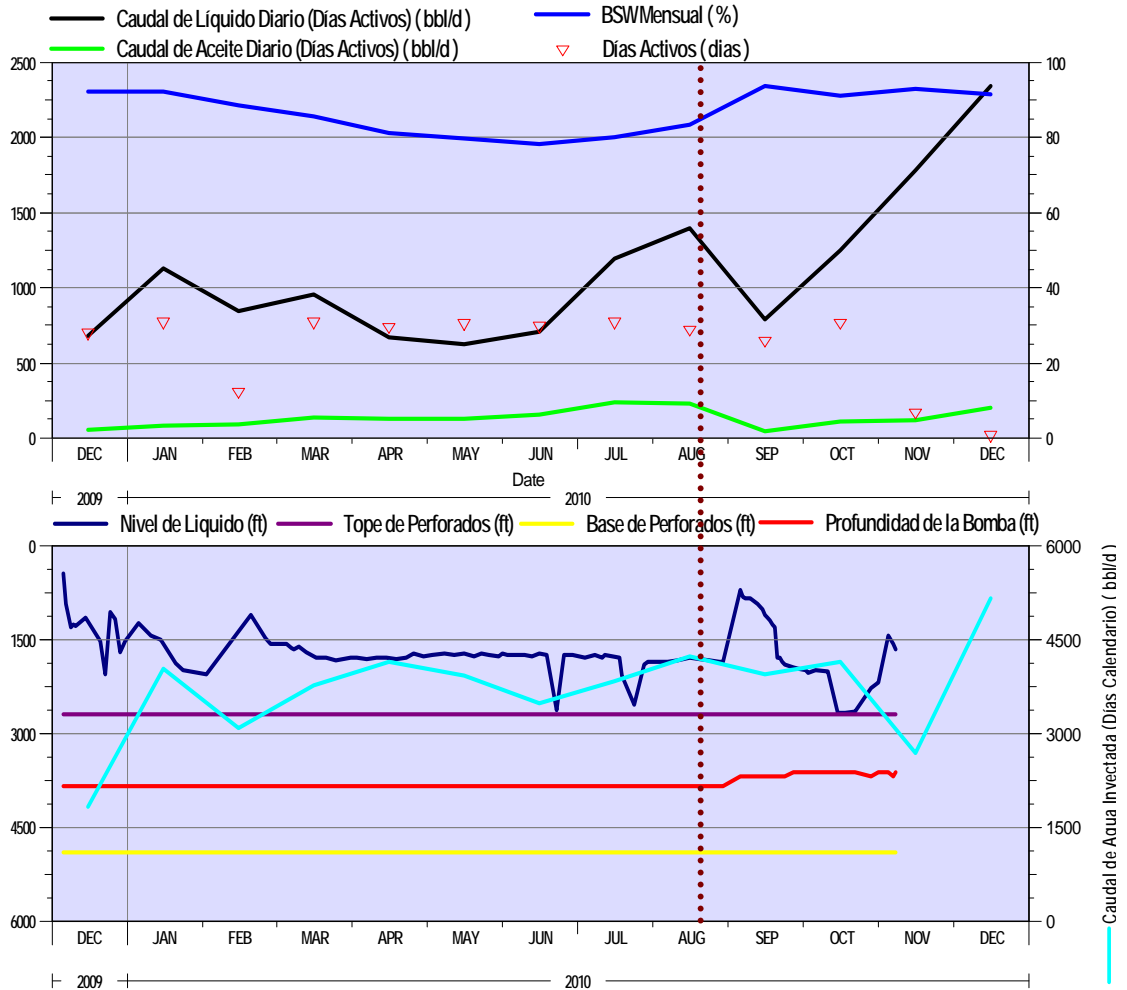
Figura 41 Parámetros CBE 1125: BA

6.1.10.2 Análisis Grafico. En septiembre de 2010 se encontró tubería jetea, se cambió la junta jeteada por una nueva y se subió el intake de la bomba quedando este dentro del intervalo de perforados. La inyección de agua antes de la falla venia incrementando y luego de esto mantuvo su inyección constante hasta que el pozo se paró en noviembre de 2010 trabajando en ese mes solo 8 días y en diciembre sus días activos fueron cero. La producción del pozo no se vio afectada por la profundidad de la bomba disminuyo un poco pero no de manera considerable, el BSW permaneció constante después del cambio de intake, en lo que si podemos decir que ha influenciado es en la producción de líquido ya que a partir de esa fecha fue aumentando gradualmente.

En cuanto al modelo de inyección podemos decir que los pozos que más caudal de agua inyectaban eran CBE-688, CBE-1266 Y CBE-1270. Posiblemente la entrada a inyectar de nuevo del pozo CBE-691 pudo haber sido la causante de la falla en tubería de producción.

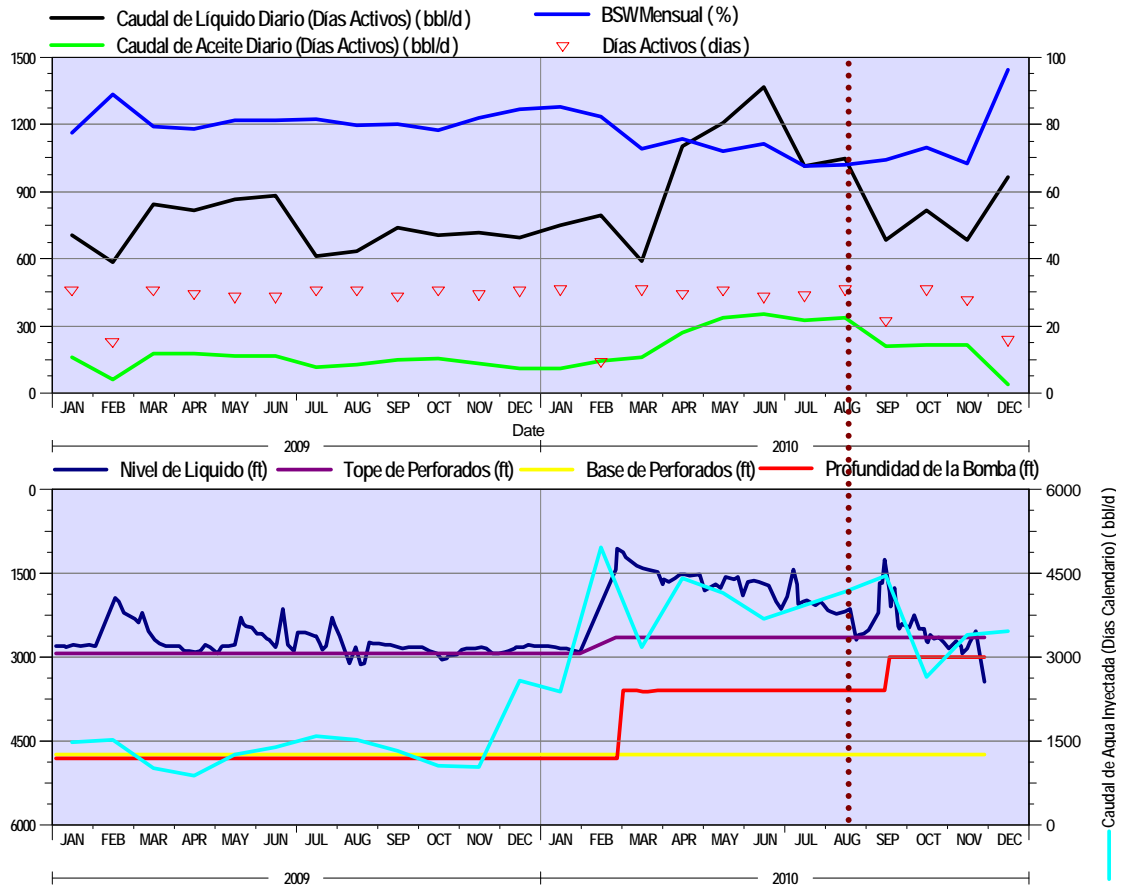
Figura 43 Parámetros CBE 408R: BA

6.2.1.2 Análisis Grafico. La falla en la tubería de producción para este pozo fue en septiembre de 2010 para este pozo se decidió cambiar esas juntas por unas nuevas y subir el intake de la bomba a 3466', luego la siguiente intervención se decidió bajar el BHA de PCP con blast Joint conservando el mismo intake de la bomba. Luego de realizar esta maniobras vemos que el comportamiento del pozo en cuanto a la producción de aceite se debilito bajando la producción debido a la regulación del modelo de inyección la inclusión de los blast joints en la tubería de producción ubicados frente a los intervalos que históricamente han generado el problema de jeteo, alarga el run life del pozo sin llegar a ser la solución definitiva.

En cuanto al modelo de inyección para este pozo podemos ver que pozo CBE-564 aumento su caudal de inyección considerablemente lo que pudo haber influido en la falla en la tubería de producción.

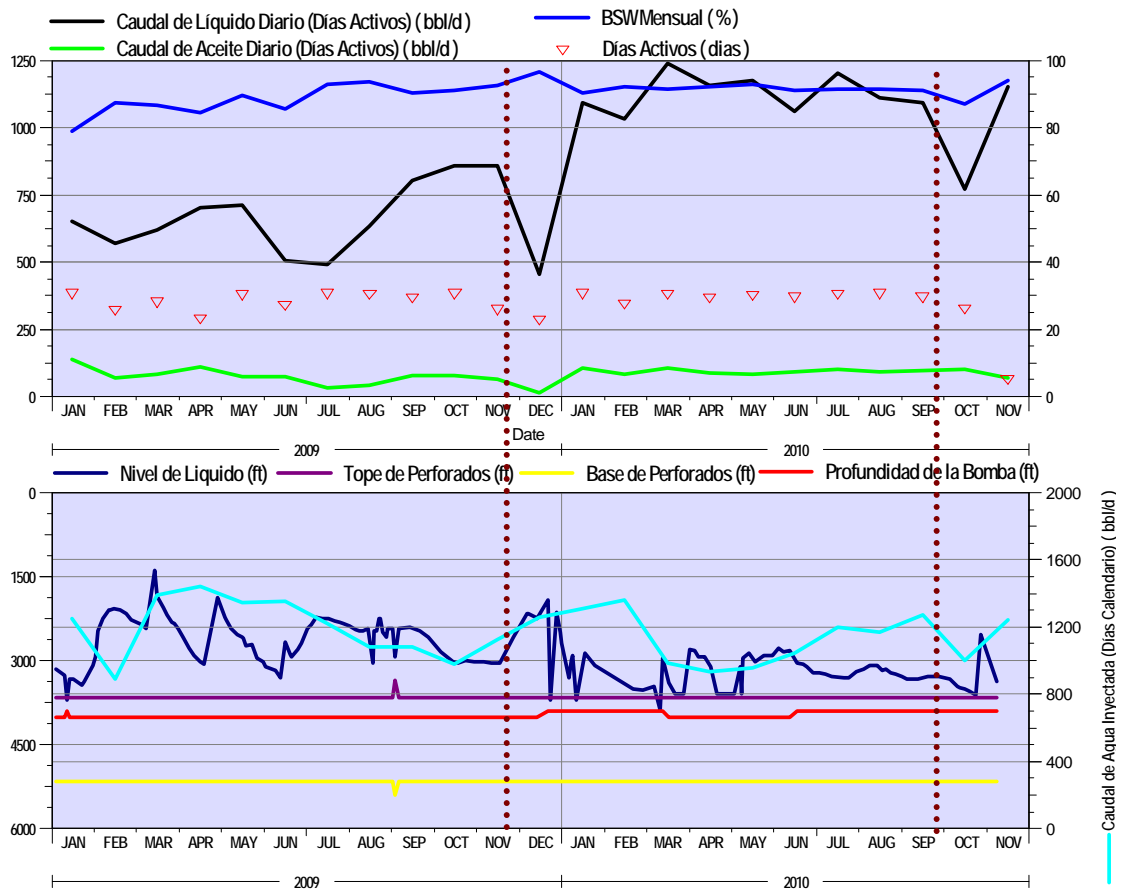
Figura 45 Parámetros CBE 1062: BA

6.2.2.2 Análisis Grafico. La primera evidencia de jeteo se presentó en diciembre de 2009 donde se decidió cambiar toda la tubería por una nueva y se dejó el intake de la bomba a 3902' en esta oportunidad el pozo recupero rápidamente la producción y se mantuvo constante durante casi un año y en octubre de 2010 volvió a fallar la tubería por presencia de jeteo. En esta última oportunidad se decidió bajar el BHA con blast Joint, la producción pudo mantenerse como venía

sin embargo la producción cayó por que el pozo tuvo muy pocos días activos en el mes de noviembre de 2010, el BSW subió lo mismo que en la producción de líquido. En cuando a la inyección de agua en la primera evidencia de jeteo venía a la alza siguió subiendo por un periodo de tiempo pero se regulo el flujo de los pozos que más inyectaban agua y para la segunda ocasión donde fallo la tubería por exceso de presión de inyección se generó por la entrada de un pozo inyector que le apporto más caudal al modelo de inyección del pozo.

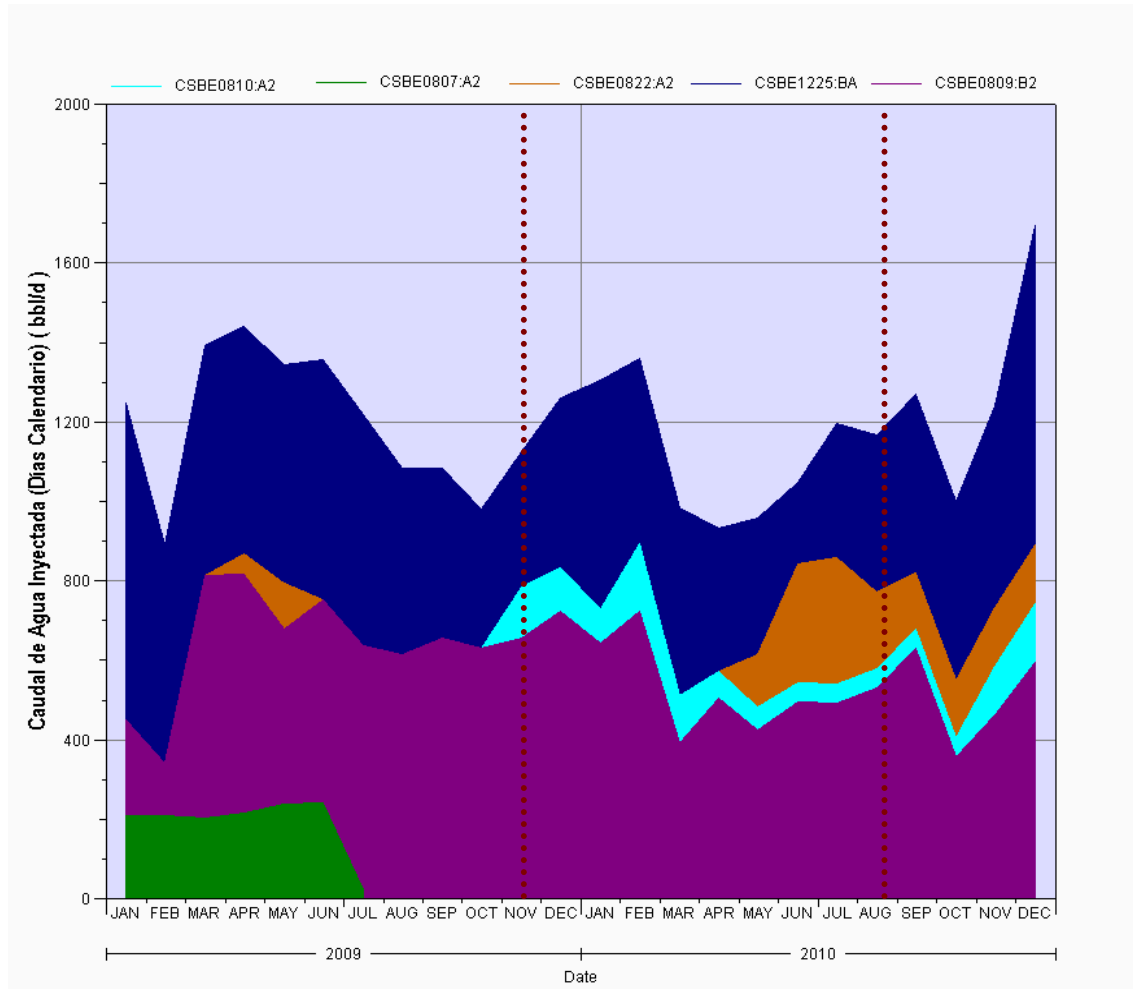
Figura 46 Modelo de Inyección CBE 1062: BA

En cuanto al modelo de inyección de este pozo productor podemos analizar que para los periodos anteriores a las fallas para la primera ocasión el aumento del

caudal de inyección se generó por la entrada de un nuevo pozo CBE-810 a ese modelo de inyección. Y para la segunda ocasión aumento por la entrada del pozo CBE-822 que posiblemente fueron los que generaron las rupturas en la tubería de producción.

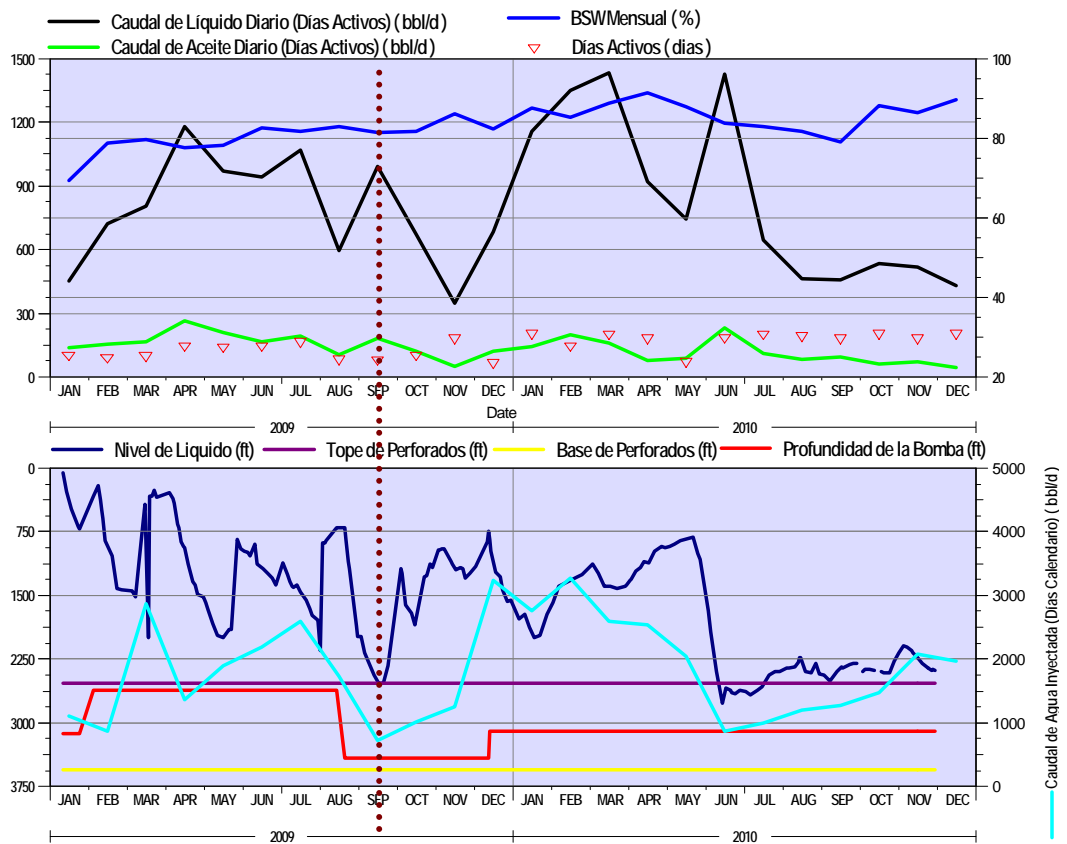
Figura 47 Parámetros CBE 1071: A

Para este caso específico la opción de ubicar la bomba por encima de las perforaciones teniendo la inyección regulada representaría una disminución mayor en el caudal de producción bruta debido a que por presentar los niveles de fluido tan bajos se hace necesario el ajuste de extracción para mantener la bomba en condiciones operativas, se eliminaría el efecto de jeteo pero la pérdida de producción sería mayor.

En cuanto al modelo de inyección para este pozo, vemos que en antes de evidenciar el jeteo los pozos que aportaban más inyección fueron el CBE-1216, y el CBE-1219. Que de alguna manera podemos atribuirles el daño en la tubería.

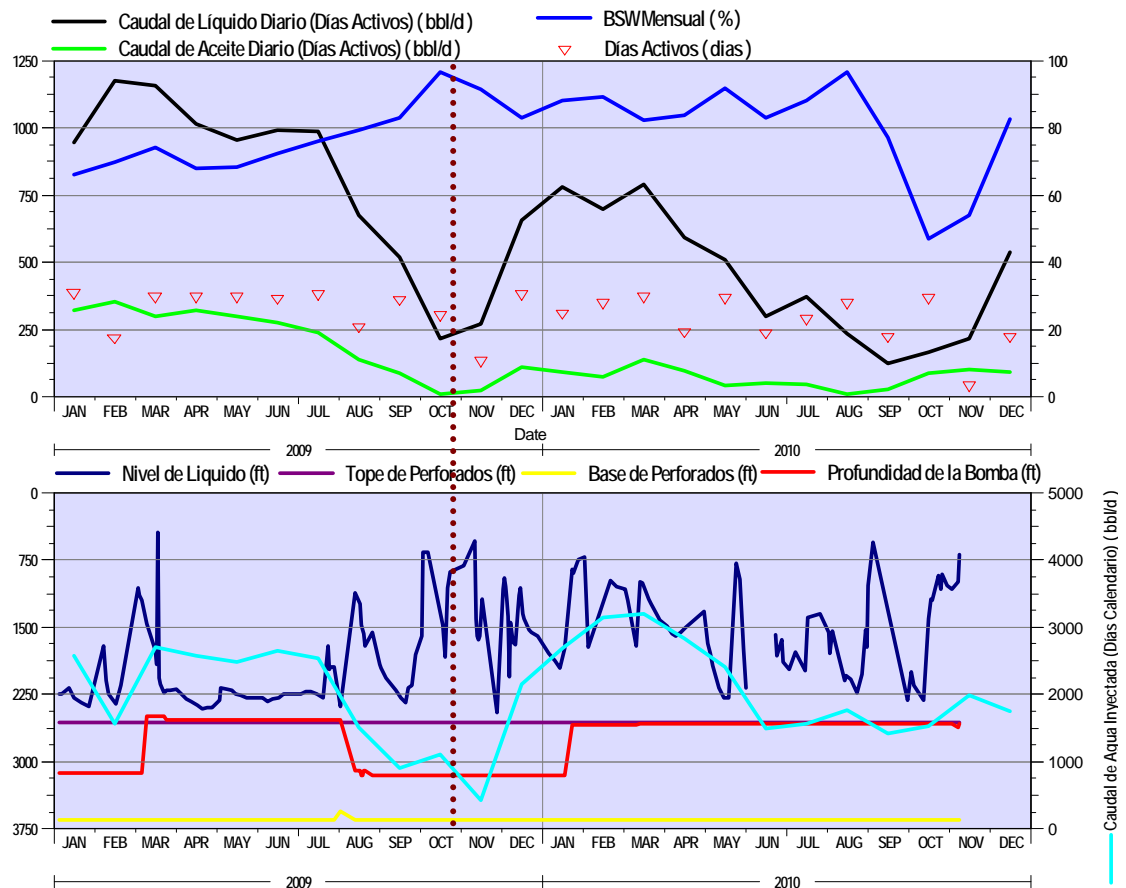
Figura 49 Parámetros CBE1070: A

cual se intentó recuperar la producción, pero no se vio reflejado así ya que en el pozo ha trabajado a media marcha en promedio como 24% de días activos al mes. En cuanto a los niveles podemos decir que estos han fluctuado mucho debido a las intervenciones y las paradas del pozo. Además de poner los blast Joint en enero de 2010 se decidió subir la bomba y esta está situada a nivel de perforados, lo que en también tuvo efecto en la producción del pozo. La inyección aumento considerablemente después de poner los blast Joint pero pues no se vio reflejado esto en la producción del pozo.

En cuanto al modelo de inyección podemos ver que antes del jeteo el pozo CBE-1218 aumento el caudal de inyección considerablemente, los demás pozos inyectaron en la misma proporción en la que en venían. Con lo cual se podría concluir que en el CBE-1218 tuvo influencia en el daño de la tubería de producción.
