**“EVALUACION DE PRÁCTICAS OPERACIONALES PARA REDUCIR LAS
FALLAS EN TUBERÍA DE PRODUCCIÓN POR EFECTO DE LA INYECCIÓN DE
AGUA EN EL CAMPO CASABE”**

**UNIVERSIDAD INDUSTRIAL DE SANTANDER
FACULTAD DE INGENIERÍAS FÍSICO QUÍMICAS
ESCUELA DE INGENIERÍA DE PETRÓLEOS
BUCARAMANGA**

2011

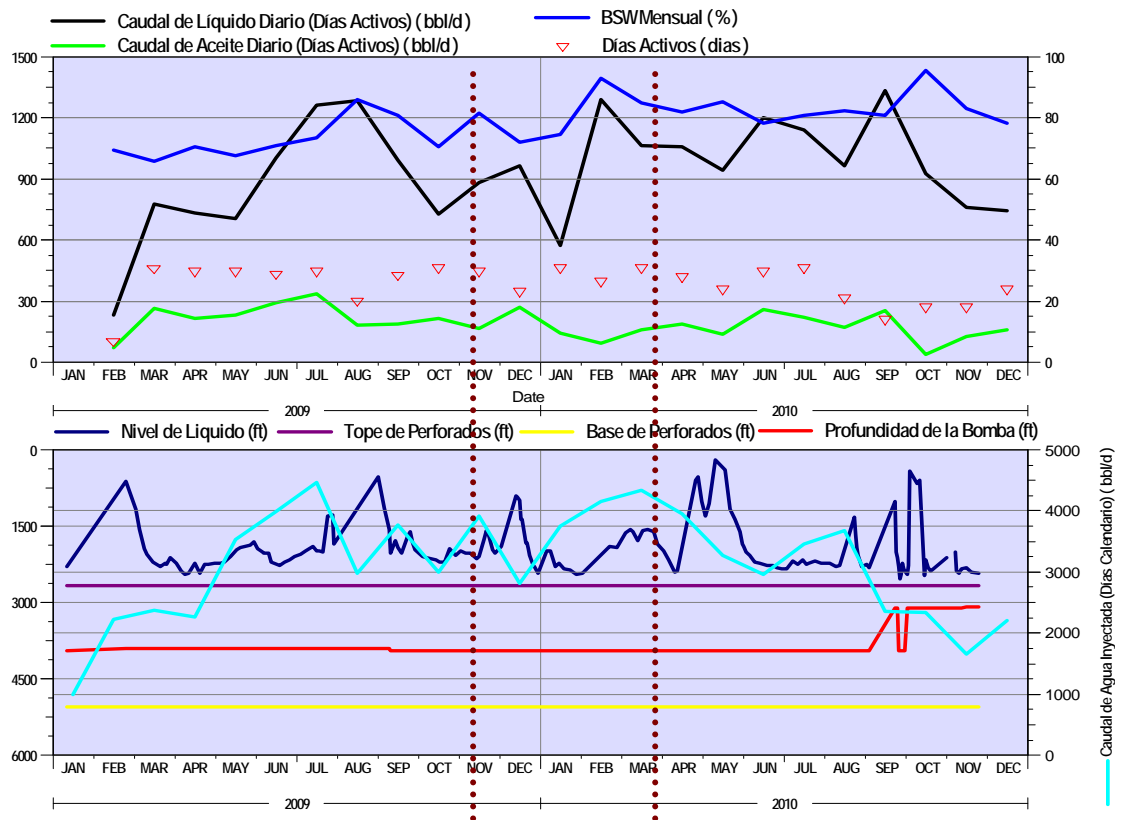
Figura 51 Parámetros CBE 1091: BA

6.2.5.2 Análisis Grafico. Las evidencias de jeteo se dieron en dos intervenciones al pozo la primera en diciembre de 2009 y la siguiente en abril de 2010. Para la primera intervención la inyección que afecta al pozo tenía ascensos periódicos hasta llegar a 4000 barriles, la producción de aceite disminuyó después de la falla y se ha incrementado en los periodos que en la inyección es más alta, el BSW subió como también los niveles en determinados momentos, específicamente cuando la inyección es mayor.

En cuanto al modelo de inyección podemos decir que en los pozos que mayor influenciaba el daño en la tubería de producción era el CBE- 783, ya que aumento de manera considerable el caudal de inyección.

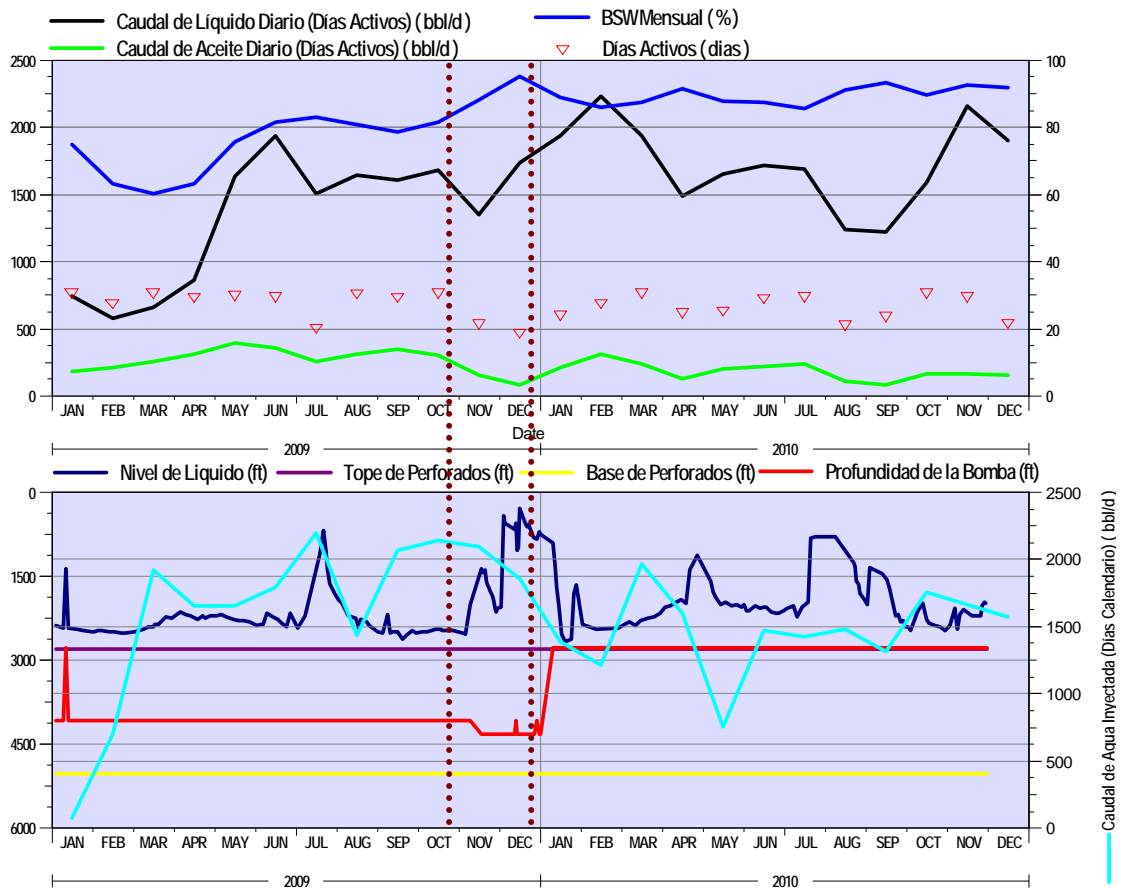
Figura 53 Parámetros CBE 1094: BA

6.2.6.2 Análisis Grafico. Los jeteos encontrados en este pozo fueron en noviembre de 2009 y enero de 2010. En la primera intervención se procedió a bajar blast Joint, y en la segunda se subió la bomba arriba de perforados ya que en los niveles aguantaban para posicionarla ahí. Vemos que en justo antes de la primera falla por jeteo la inyección llego a ser de 2000 barriles por todo el modelo

de inyección, en la segunda la inyección bajo sustancialmente. En cuanto a los niveles de aceite podemos decir que la producción bajo, pero después que en se decidió subir la bomba se trató de recuperar sin llegar al caudal que manejaba el pozo. El BSW se mantuvo y los niveles subieron mientras el pozo estuvo cerrado pero volvían a lo acostumbrado cuando se trabajaba en marcha.

En cuanto al modelo de inyección podemos decir que el pozo que en probablemente afecto la tubería de producción fue el CBE-1237 ya que este aumentaba su caudal justo antes de presentarse las fallas.

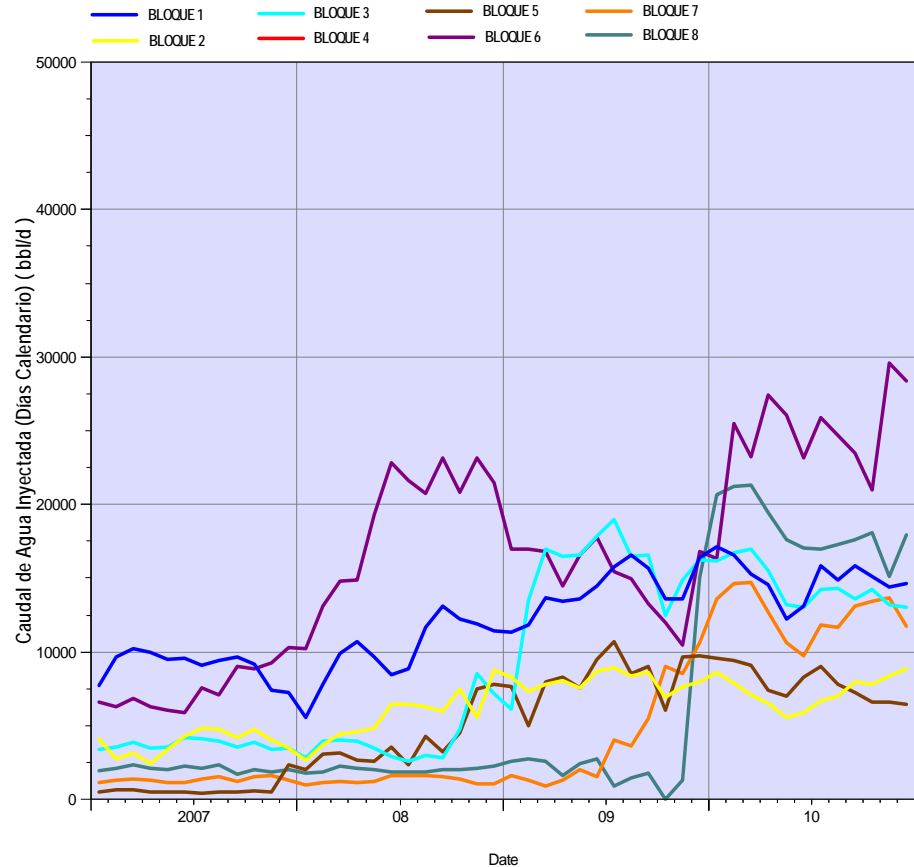
Figura 55 Inyección por bloque

Con respecto a la distribución de estos pozos con evidencia de Jeteo, en cuanto a su ubicación por bloque tenemos, la zona a la cual le afecta más la inyección es el bloque 6 con un 37.5%, como podemos ver en la figura 55, los desbalances de inyección para esta zona son fuertemente evidenciados ya que se pasó de una inyección de 10000 bbls a llegar a tener en el 2010 casi los 30000 bbls de agua inyectada por día , este aumento significativo tiene que ver con la cantidad de pozos inyectoros y por el sistema de sarta que en se ha venido implementando en los pozos inyectoros durante los últimos años ya que ahora se ha pasado de usar sartas convencionales a sartas selectivas las cuales trabajan a mayor caudal de inyección, caudal por el cual se logra ver un fuerte aumento en la inyección en la zona. En la figura 56 se ve notoriamente que la tasa de inyección se ha disparado para esta zona a partir del 2008. Con respecto al bloque 3 con un 25% de los pozos con problemas de jeteo, se puede ver que a finales del 2008 se disparó la inyección en esta zona, paso de inyectar 2500 a 17000 bbls de agua por día, y con respecto al Bloque 8 con 19%, este venía con una inyección de 2500 bbls promedio de inyección hasta finales del 2009, momento en el cual se disparó la inyección para esta zona hasta llega a una inyección de 20000 bbls de agua por día.

Hacer extensivo el estudio de inyección de agua en los bloques 3, 6 y 8 ya que en estos se concentran las fallas en tubería de producción por efecto de la inyección (Jeteo).
