**IDENTIFICACIÓN, DIAGNÓSTICO Y SOLUCIÓN A LAS CONEXIONES
ERRADAS DEL SISTEMA DE ALCANTARILLADO SEPARADO EN LOS
MUNICIPIOS DE BUCARAMANGA FLORIDABLANCA Y GIRÓN**

**UNIVERSIDAD INDUSTRIAL DE SANTANDER
FACULTAD DE INGENIERÍAS FÍSICO - MECÁNICAS
ESCUELA DE INGENIERÍA CIVIL
BUCARAMANGA**

**Trabajo de Grado
Práctica Empresarial
Como requisito para obtener el título de
Ingeniero Civil**

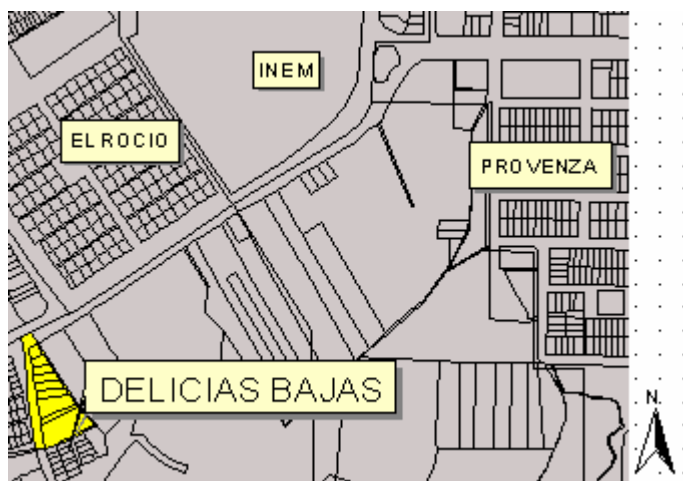
Foto 1. Ubicación Barrio delicias Bajas

Pertenciente al municipio de Bucaramanga, está ubicado en el sector Toledo Plata sobre la carrera 15 E entre las calles 105 y 106, cuenta con 39 predios. Fue incluido en la programación de 2005 con el fin de realizarle seguimiento, este barrio se trabajó desde 2003 sin que se lograra corregir alguna conexión errada, debido a que nunca se consiguió idear una solución viable.

Las viviendas fueron erigidas por autoconstrucción, en esa época estaba proyectada la construcción de un sistema de alcantarillado separado pero debido a la necesidad de descargar las aguas servidas, la comunidad inició la construcción de una tubería sanitaria de ocho pulgadas por donde vertieron todas sus aguas sin discriminar que fueran pluviales o sanitarias.

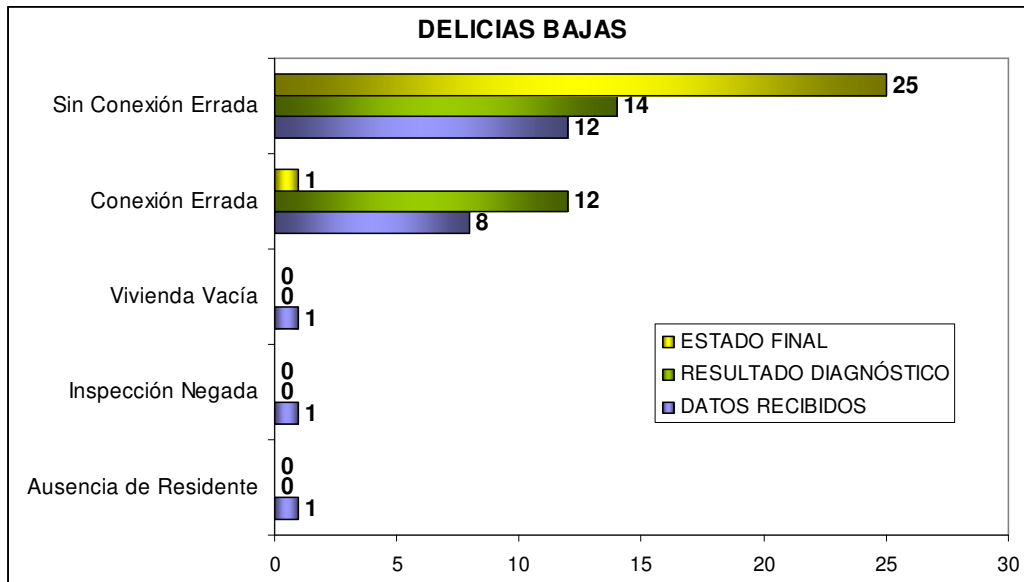
Figura 4. Desarrollo del programa en el barrio Delicias Bajas

Estudiados: 26 Predios.
 Total: 39 Predios.
 Receptora: Quebrada La Chiquita.

Como puede notarse en la Figura 5, se corrigieron 11 de 12 conexiones erradas, la restante se encuentra en un local desocupado, sin agua y reportado al acueducto para evitar la reconexión, hasta tanto no se corrija la conexión errada. Los 13 predios que no se revisaron son apartamentos restantes de un edificio que no tiene conexiones erradas.

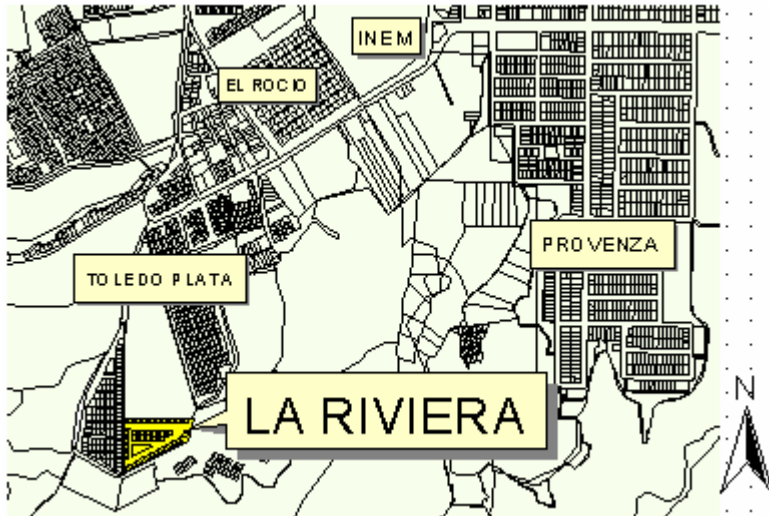
Foto 4. Ubicación Barrio La Riviera

Ubicado en el municipio de Bucaramanga en el sector Toledo Plata entre las calles 108 y 108 B y las carreras 15 A bis y 16, cuenta con 84 viviendas y una portería para un total de 85 redes domiciliarias estudiadas. Fue evaluado en su totalidad, se trabajó en él desde 2002 sin sanearlo aceptablemente.

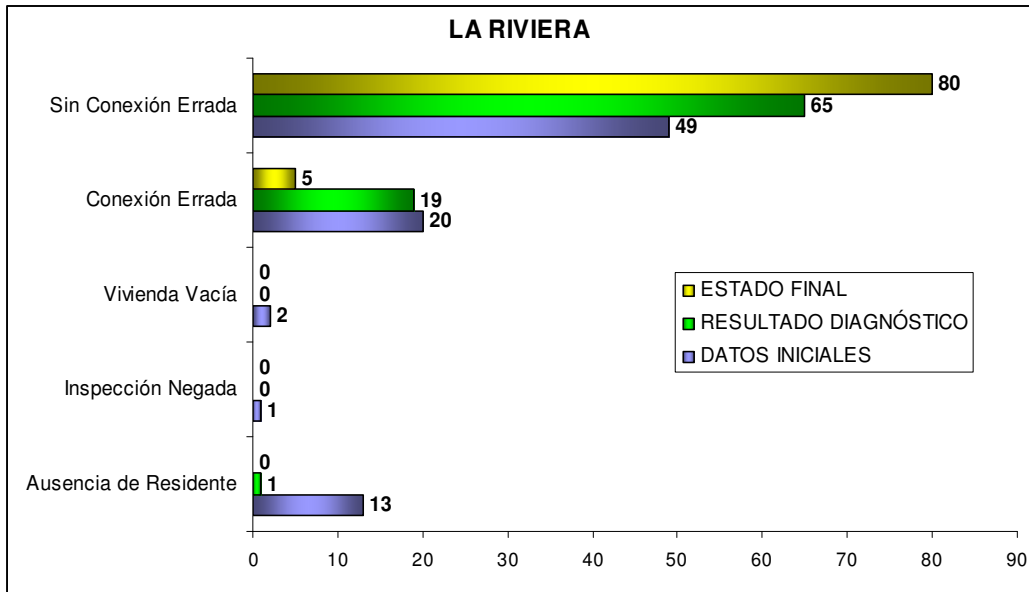
Figura 5. Desarrollo del programa en el Barrio La Riviera

Total: 85 Predios, todos estudiados.
Receptora: Quebrada La Chiquita.

Se detectaron 2 casos de posibles fugas de agua en los sifones de los patios, los propietarios de ambos predios fueron notificados por escrito.

Aunque efectivamente se producía contaminación por conexiones erradas, 10 metros aguas abajo de la entrega pluvial del barrio, la contaminación empeoraba muchísimo más, al punto de ennegrecer el agua, ocasionada por descargas de aguas negras de algunos barrios sin alcantarillado (Ver Foto 6). Este caso se informó por escrito a la oficina de Planeación Municipal.

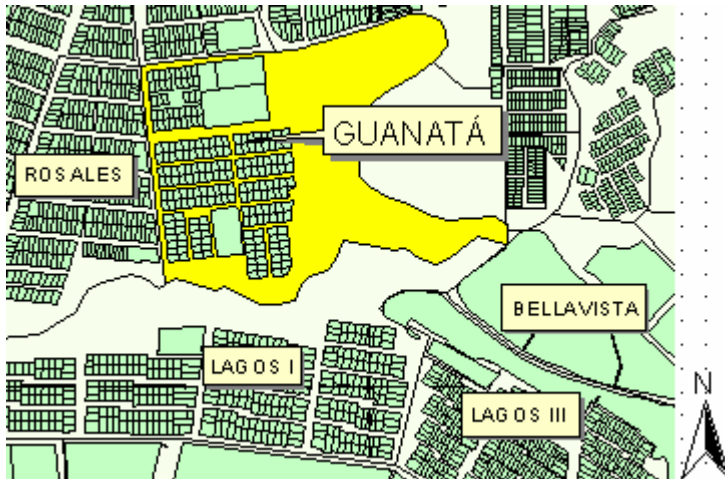
Foto 7. Ubicación Barrio Guanatá

Ubicado sobre el costado oriental del Barrio Rosales en el municipio de Floridablanca, situado entre las calles 19 y 22 con carreras 10 A y 11 B, cuenta con un total de 361 viviendas.

La red pluvial vierte en la Quebrada La Calavera en dos puntos de entrega al extremo sur del barrio.

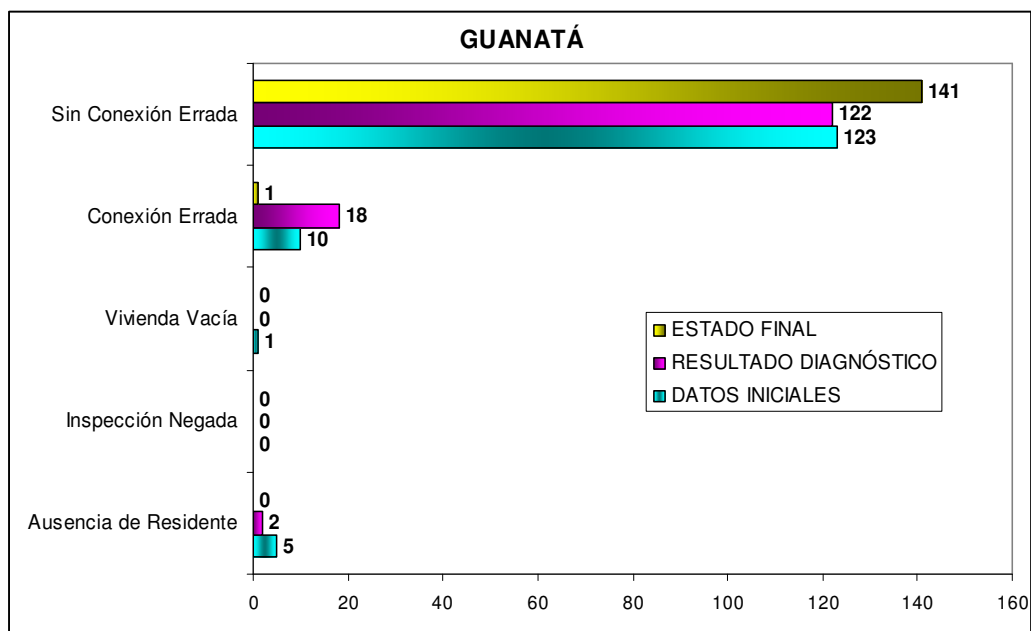
Figura 6. Desarrollo del programa en el Barrio Guanatá

Estudiados: 142 Predios.
 Total: 361 Predios.
 Receptora: Quebrada La Calavera.

Se detectaron tres casos de fugas de agua de las redes de alcantarillado sobre la Calle 20 que fueron reportados a los propietarios, sin embargo, esto amerita un estudio mas profundo, pues podría tratarse de un caso serio de deterioro de las tuberías.

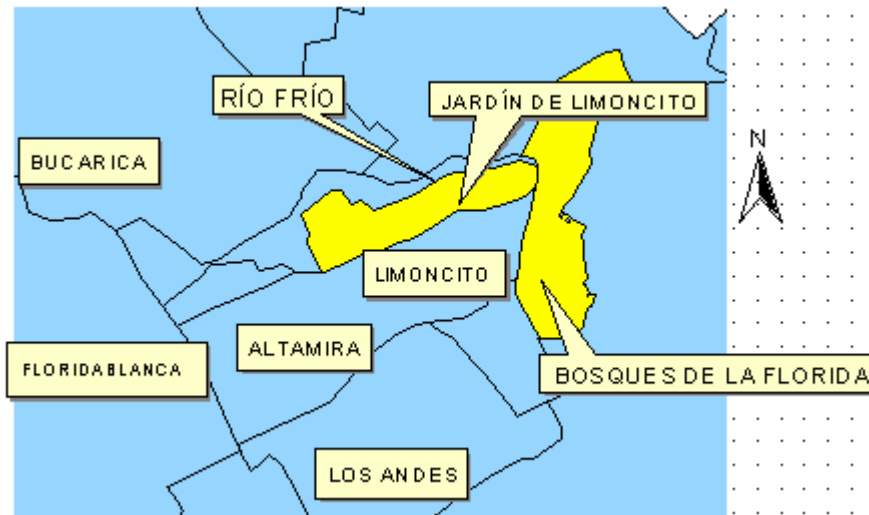
Foto 9. Ubicación Barrios Jardín de Limoncito y Bosques de La Florida

Ubicado en el municipio de Floridablanca al norte del barrio Limoncito, sobre el lecho del Río Frío, entre carreras 15 y 19 con calles 3 y 4. En su totalidad son 385 predios (384 viviendas y la zona social) pero solo 141 viviendas tienen alcantarillado separado.

5.6.2 Alcantarillado. El sector con alcantarillado separado se ubica entre las carreras 17 A y 18 B, la carrera 19 y todo el sector comprendido entre las carreras 15 y 17 cuentan con sistema de alcantarillado combinado.

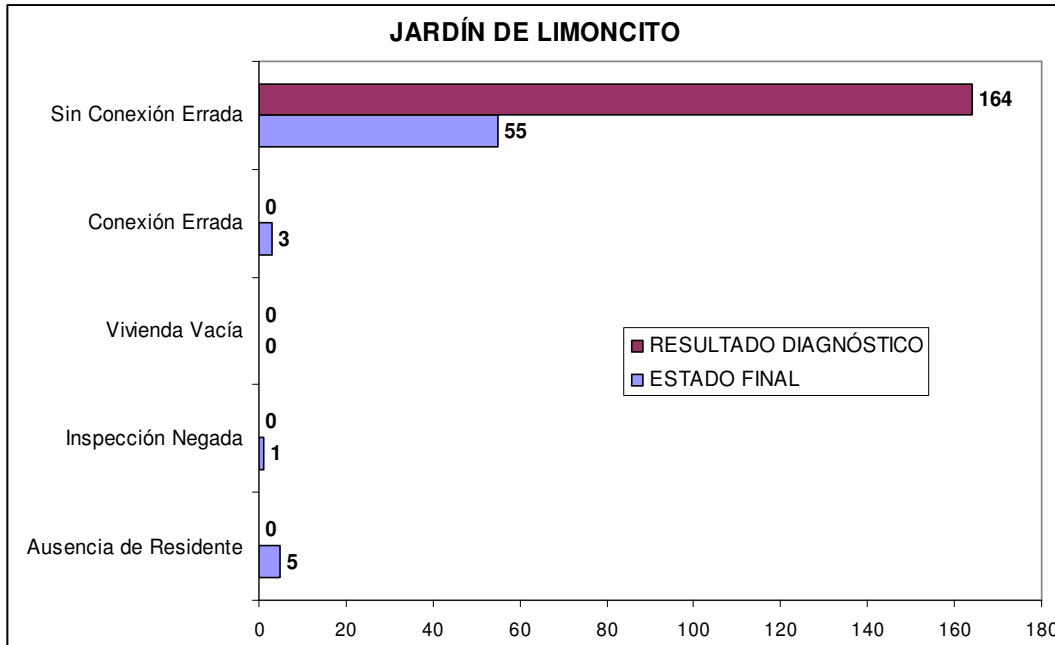
Figura 7. Desarrollo del programa en Jardín de Limoncito

Estudiados: 164 predios.
 Total: 385 Predios de los cuales 141 tienen alcantarillado separado.
 Receptor: Río Frío.

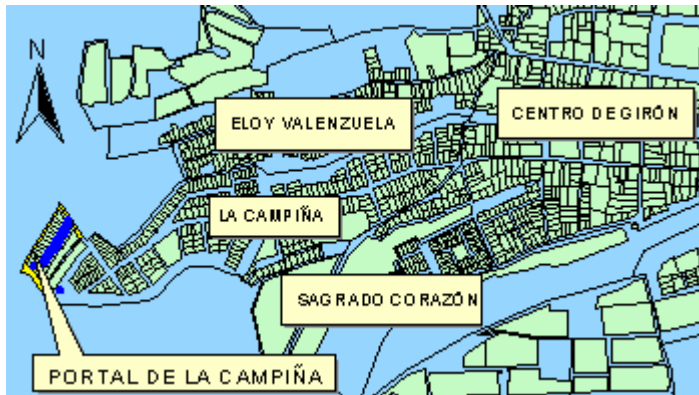
Foto 12. Ubicación Barrio Portal de La Campiña

Ubicado en el municipio de Girón, sobre la Calle 29 B entre la carrera 36 y la acequia El Bote, en el extremo oriental del sector La Campiña.

5.8.2 Alcantarillado. Sistema de alcantarillado separado desde el interior de las viviendas con conexiones domiciliarias independientes para aguas lluvias y negras.

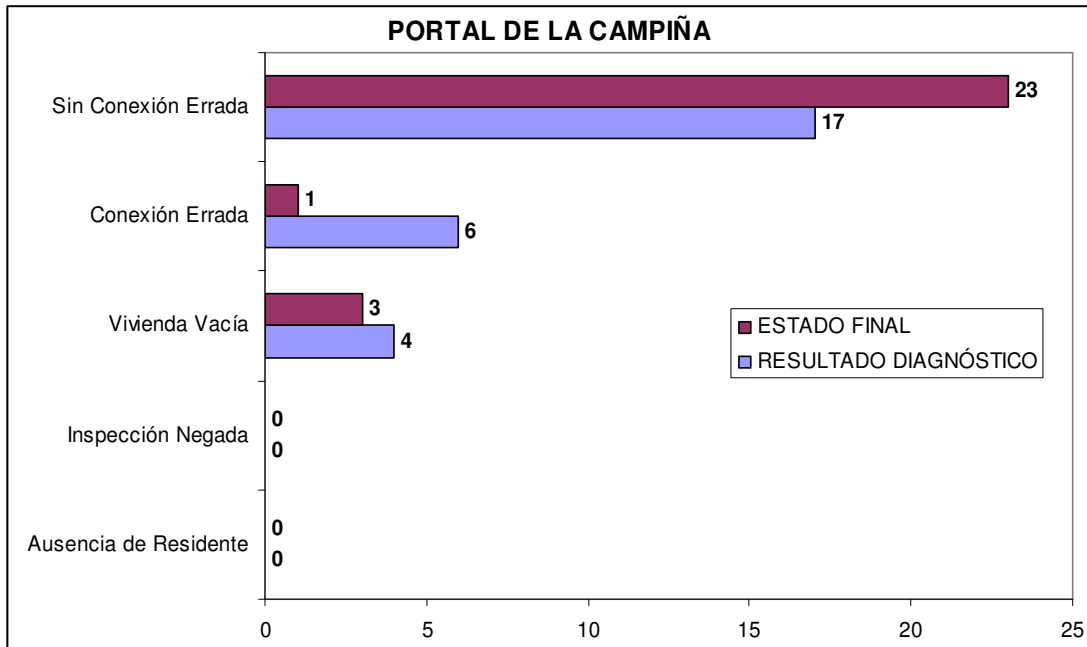
Figura 8. Desarrollo del programa en Portal de La Campiña

Total: 27 Predios, todos estudiados.

Receptora: Cañada El Bote, Quebrada Las Nieves.

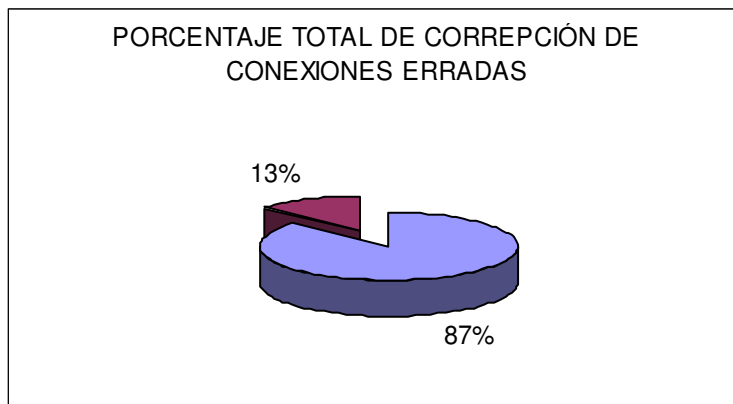
Figura 9. Porcentaje total de correcciones

- Es importante resaltar el gran trabajo del equipo de Conexiones Erradas de 2005, ya que nunca antes se corrigieron tantas conexiones erradas, hecho que se logró gracias a las nuevas políticas adoptadas por el Ing. Abelardo Zabala y a los aportes realizados por los ingenieros practicantes.
- El equipo de trabajo del autor detectó un total de 60 conexiones erradas, de las cuales se corrigieron 52, lo que arroja una efectividad del 86.6% (Ver Figura 9).
