**ESTUDIO DE LA DEGRADACIÓN DE PELÍCULAS DE  $MgF_2$  DESARROLLADAS  
SOBRE ALEACIONES DE MAGNESIO DE USO POTENCIAL EN LA  
FABRICACIÓN DE IMPLANTES ORTOPÉDICOS**

**Trabajo de Grado para optar al título de  
INGENIEROS METALÚRGICOS**

Estudiar la degradación de películas de  $MgF_2$  desarrolladas por conversión química sobre la aleación de magnesio Elektron 21 de uso potencial en implantes ortopédicos biodegradables.

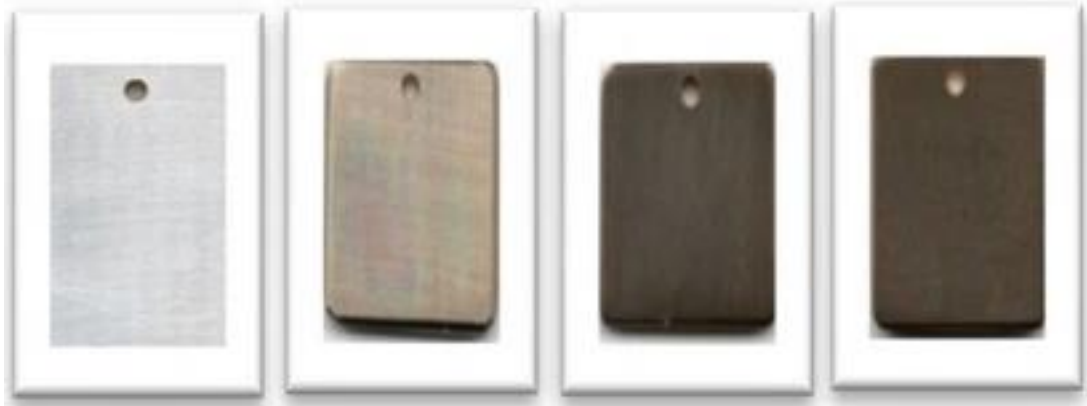
En la Figura 3 se presentan las macrografías de las muestras sin recubrir y recubiertas con diferentes concentraciones de HF. La muestra sin recubrir presenta una coloración gris metálico característica de las aleaciones de magnesio, mientras que las recubiertas adquieren un color bronce de diferentes tonalidades que se hace más oscuro al aumentar la concentración de HF.

**Figura 3.** Macrografías de la aleación base sin recubrir y con recubrimiento a diferentes concentraciones de ácido (% en volumen).

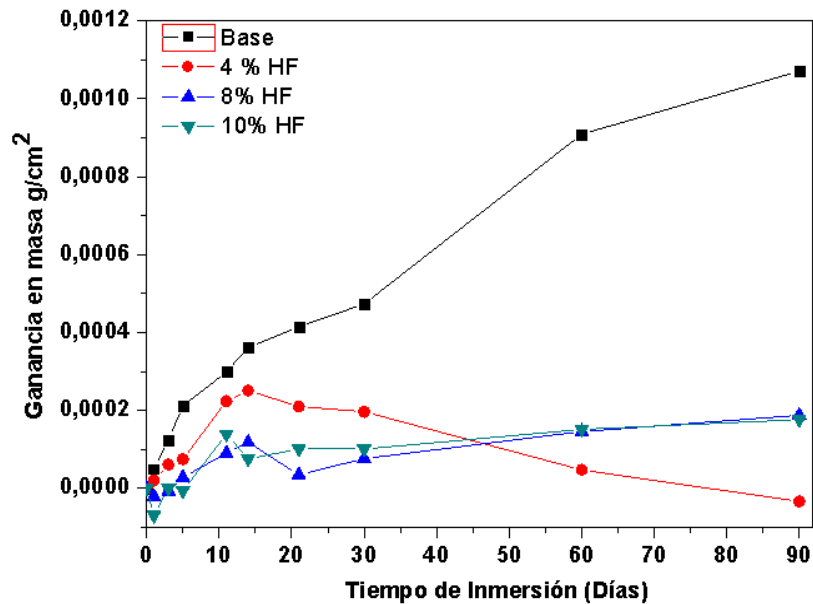
**5.3.1 Ensayos de Gravimetría.** En la Figura 8 se presentan los resultados obtenidos de las pruebas de gravimetría para las muestras sin recubrimiento y con recubrimiento a diferentes concentraciones de HF (4, 8 y 10% v/v).

Se aprecia que la aleación sin recubrir (base), obtiene una ganancia en masa de manera progresiva durante el transcurso del ensayo, asociada a la formación de productos de corrosión sobre su superficie, como resultado del comportamiento activo que presenta el magnesio en el medio de ensayo. En el caso de la muestra de 4% HF se observa que presenta una ganancia en masa significativa hasta los 14 días, periodo después del cual se presenta una pérdida progresiva en masa hasta el final del ensayo asociada al desprendimiento de los productos de corrosión generados y que tienen baja adherencia a la superficie.

**Figura 8.** Ganancia en masa por unidad de área a diferentes tiempos de inmersión en solución Hank de la aleación Elektron 21 sin recubrimiento y con recubrimiento a diferentes concentraciones de HF.

Para la muestra de 8% de HF, se observa una ganancia en masa menos acentuada en comparación con la muestra de 4% de HF, hasta los 14 días, tiempo a partir del cual sufrió pérdidas de masa hasta el día 21 asociadas principalmente a desprendimiento de productos de corrosión. A partir de este tiempo, y hasta el final del ensayo, la muestra experimentó ganancia en masa con una cinética de evolución lenta. En el caso de la muestra recubierta al 10% de HF, ésta presentó un comportamiento similar a la del 8%, sin embargo, las variaciones en masa registradas no fueron tan significativas. Cabe resaltar que para las muestras de 8 y 10% de HF, los valores de ganancia en masa al final de la prueba fueron similares.

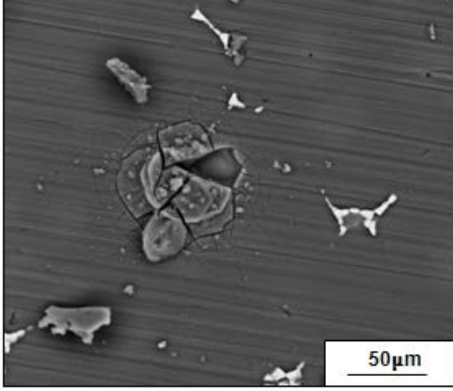
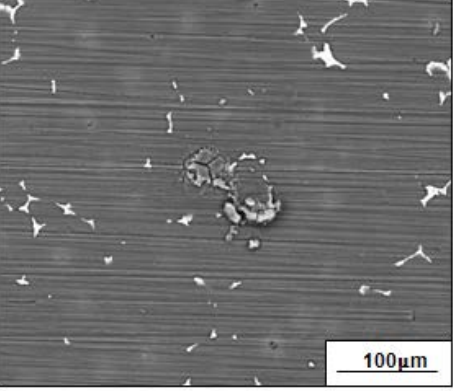
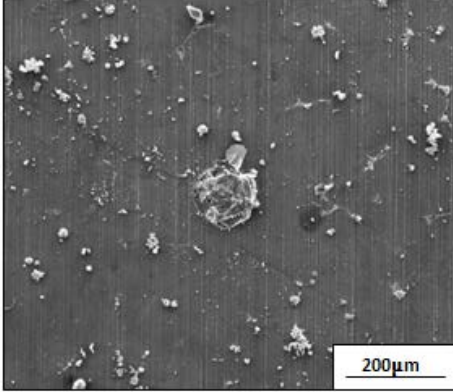
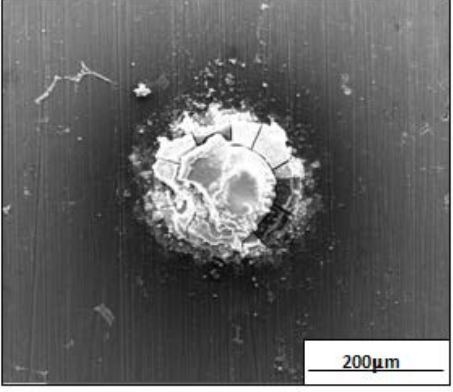
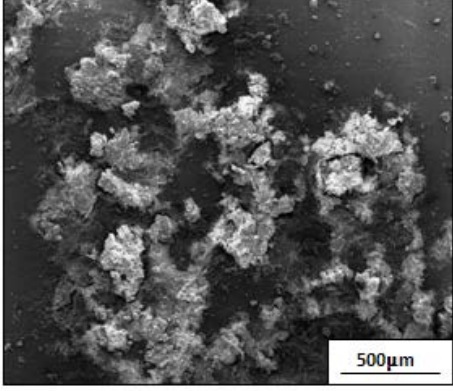
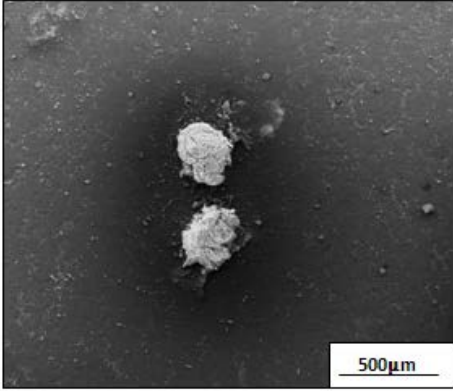
Con el fin de determinar el inicio del ataque y la morfología de los productos de corrosión, se realizó un análisis mediante MEB de las muestras recubiertas al 4 y 10% v/v de HF, expuestas en solución Hank a 1, 15 y 90 días de inmersión (Figura 10).

**Figura 10.** Micrografías electrónicas de barrido de las muestras recubiertas con HF e inmersas a diferentes tiempos en solución Hank.

La muestra recubierta al 4% de HF presenta, durante el primer día de inmersión y de manera aislada, signos de ataque localizado, que se hace más evidente en el día 15, alcanzando varias zonas a lo largo de su superficie. Cabe resaltar que el inicio del ataque localizado de las muestras recubiertas en los primeros tiempos de inmersión no se dio en la fase  $Mg_{12}(Nd_xGd_{1-x})$  ni en un área próxima, por lo que se podría descartar que esta fase tenga una influencia significativa en el inicio del proceso de corrosión. Al finalizar el ensayo, día 90, las muestras presentaron una mayor extensión del ataque, con productos de corrosión distribuidos sobre gran parte de su superficie.

En el caso de la muestra recubierta al 10% se observa que para todos los tiempos el ataque se dio de forma localizada con acumulación de productos de corrosión en estas zonas específicas. Al comparar la morfología del ataque para las dos muestras con concentraciones de 4 y 10% de HF a los 90 días de ensayo, se observa menor extensión del ataque en la muestra del 10% de HF con respecto a la muestra de 4%.

Como se pudo observar en la Figura 10, el inicio de degradación de las muestras recubiertas se da de forma localizada y aparentemente sin ningún sitio de preferencia definido. Sin embargo, al hacer un análisis EDX de estos sitios "aleatorios", se encuentran cantidades de Zr, que posiblemente pertenece a la fase acicular Zr-Zn, la cual como se pudo apreciar en la Figura 5d se encuentra presente en distintas zonas de la película de hidroxifluoruro, viéndose afectada por ende, preferentemente ante las partículas de Zr disueltas.

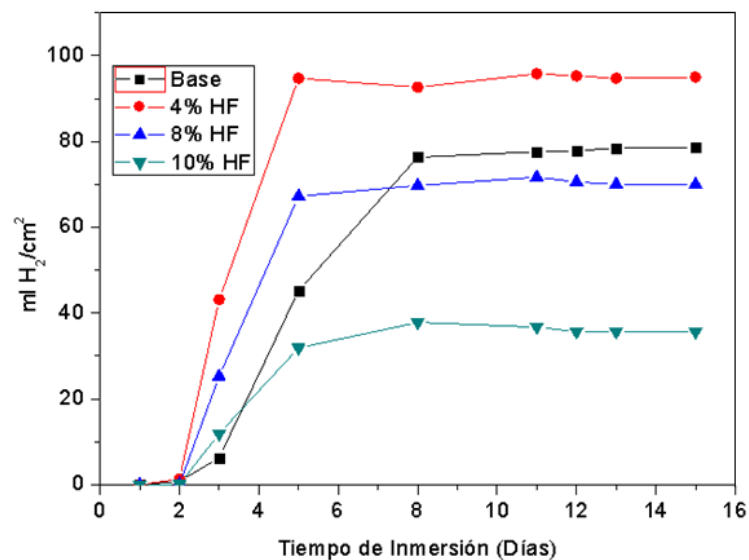
**5.3.2 Evolución de hidrógeno.** La Figura 14 muestra los resultados de la prueba de evolución de hidrógeno del material base y de los recubrimientos de 4, 8 y 10% de HF. Se puede observar, de manera general, que en todas las muestras la evolución de hidrógeno resulta ser insignificante hasta los dos días de inmersión y a partir de este tiempo se presenta una evolución acusada con una cinética diferente para cada muestra, hasta alcanzar un tiempo en el que la producción de hidrógeno se ve limitada y se hace constante. Este fenómeno se presenta a los cinco días de inmersión en el caso de los recubrimientos y en el día ocho en el caso del material base.

**Figura 14.** Evolución de hidrógeno de las muestras sin recubrimiento y recubiertas, al ser expuestas en solución Hank a 37°C durante 15 días.

Comparando las muestras recubiertas de 4, 8 y 10% de HF, se observa que su comportamiento es acorde a lo esperado teóricamente; es decir, la muestra de 10% de HF que presentó menor ataque es la que genera menor evolución de hidrógeno, seguida de las muestras de 8 y 4% de HF. Sin embargo, el material base no parece seguir el mismo principio, ya que presentó menor evolución de hidrógeno que el material recubierto al 4%. Una posible teoría que se podría plantear en este sentido es que debido a que el material base tiene una alta adherencia de sus productos de corrosión estos forman una capa “compacta” que

en cierta medida impide que éste reaccione violentamente, caso contrario para la muestra con recubrimiento al 4% de HF, ya que ésta al no presentar una buena adherencia de los productos de corrosión, tiende a dejar expuesta su superficie para que se dé el ataque y se genere una mayor cantidad de hidrógeno gaseoso.

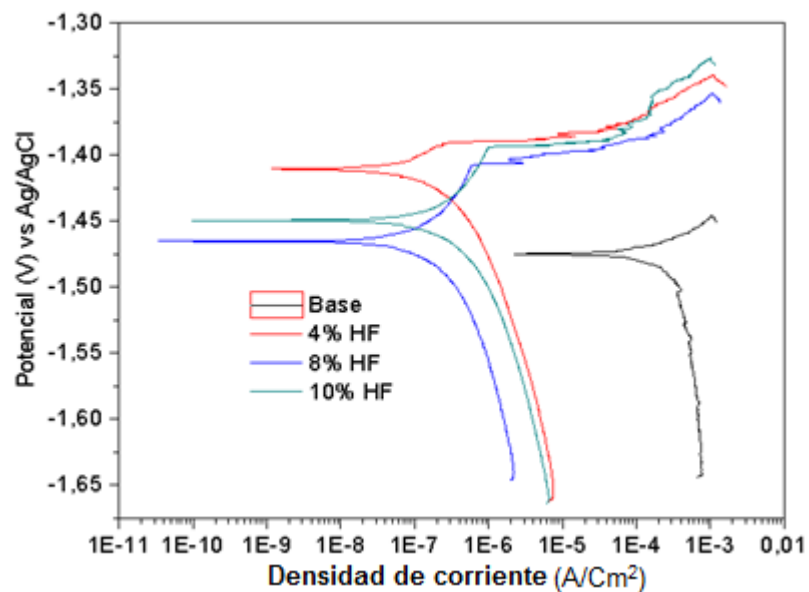
**5.3.3 Ensayo de polarización anódica potenciodinámica.** En la Figura 15 se muestran las curvas obtenidas mediante el ensayo de polarización anódica potenciodinámica de las muestras con recubrimiento de 4, 8 y 10% de HF junto con el material base.

**Figura 15.** Curvas de polarización anódica de la aleación Elektron 21 sin recubrimiento y con recubrimientos de HF a diferentes concentraciones.

El análisis de las curvas de polarización se realizó con respecto a tres parámetros: el potencial de corrosión ( $E_{corr}$ ), la densidad de corriente de corrosión ( $i_{corr}$ ), y el rango de pasivación que es la diferencia entre el potencial de picadura ( $E_{pic}$ ) y el  $E_{corr}$ . Los resultados del análisis se muestran en la Tabla 3.

Un análisis de estas curvas evidencia la pobre resistencia que ofrece el material base, esto dado que se observa la ausencia de una zona de pasivación indicando que este material sufre, de forma espontánea, corrosión por picadura en la solución Hank.

Se puede observar que, en el caso de los recubrimientos, estos presentaron una disminución de los valores de las densidades de corriente de corrosión de hasta cerca de cuatro órdenes de magnitud aproximadamente con respecto al material base, que se puede asociar con una disminución en su cinética de corrosión. Por otro lado, también se observa un aumento del potencial de corrosión que se hace más evidente en el caso de la muestra recubierta al 4% de HF y que se puede relacionar con la menor tendencia que tiene la superficie a reaccionar con el medio de exposición.

La aparición de una zona de pasivación para las muestras recubiertas indica que los recubrimientos ofrecen cierta protección frente a la corrosión por picadura en el medio de ensayo, siendo menor (20 mV) en el caso del recubrimiento de 4% de HF. La ausencia de esta zona en el material base indica que este material sufre, de forma espontánea, corrosión localizada.

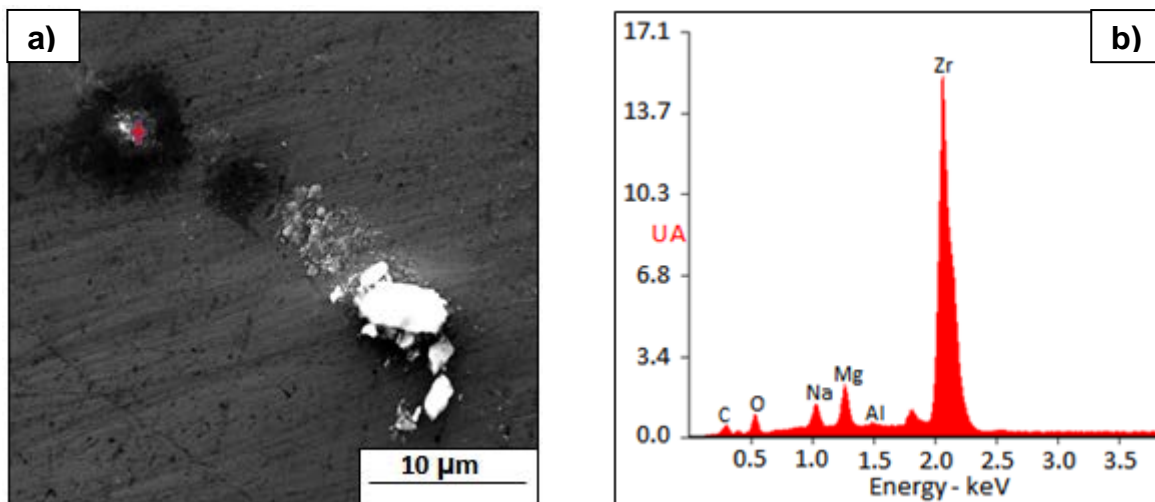
Para desarrollar el mecanismo de degradación del material base, se tomaron en cuenta los resultados obtenidos en la caracterización de los productos de corrosión. Adicionalmente, en la Figura 16 se muestra una micrografía tomada mediante MEB y su análisis EDX para una muestra de material base sumergida por 30 segundos en solución Hank; dicha prueba se denominó: prueba de inicio de ataque, y se hizo con el fin de determinar en qué zonas específicas se comienza a dar la degradación.

**Figura 16.** a) Micrografía electrónica de barrido del material base después de la prueba de inicio de ataque b) Análisis EDX de la zona de inicio de ataque.

En esta imagen se aprecia la presencia de partículas de Zr, alrededor de las cuales se inicia el proceso corrosivo de material base, dicho fenómeno se debe posiblemente a la formación de un par galvánico entre el Zr y el Mg debido a la diferencia de potencial existente entre ellos, siendo estos -1,45 y -2,37V respectivamente versus electrodo de hidrógeno como electrodo de referencia <sup>[33]</sup>. Por otro lado, en el lugar donde se produjo la disolución del material base se
