Caracterización Geológica Y Geotécnica Mediante Núcleos Obtenidos A Partir De Sondeos  
Realizados Por La Empresa Consorcio Diseños Viales En La Vía Bucaramanga- Alto El Escorial  
Sector Puente Hierro A Puente Tiburón

Trabajo de Grado para Optar el título de Geólogo

Universidad Industrial de Santander  
Facultad de Ingenierías Físico Químicas  
Escuela de Geología  
Bucaramanga  
2019

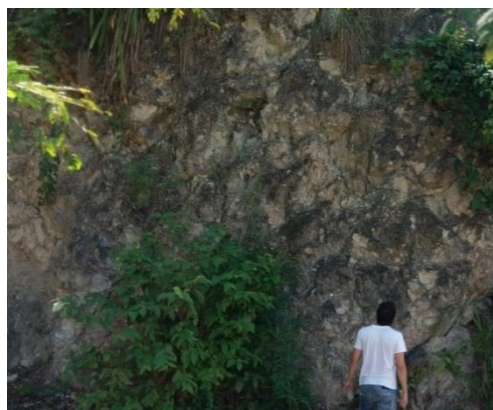
Siguiendo la carretera de Puente Hierro (estaciones 8 y 9) aflora una gran franja de calizas arcillosas o margas. Esta franja presenta un color grisáceo y también aparecen embebidos algunos bancos de conglomerados calcáreos y nódulos. Este sector se encuentra bastante diaclasado. Sobre las margas luego aparecen depósitos cuaternarios. Estas calizas arcillosas presentan algunos nódulos calcáreos de más de 10cm de diámetro.

*Figura 4. Afloramiento de la Formación Diamante que muestra mudstone ligeramente arcillosa.*

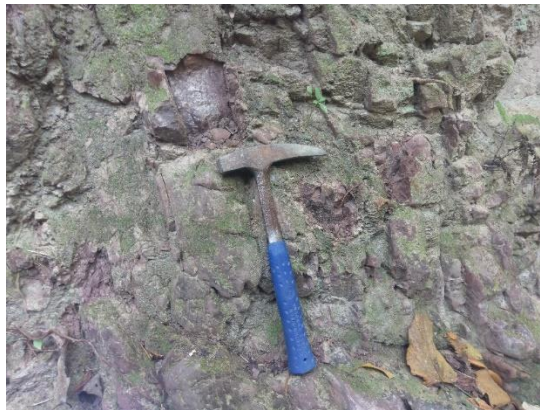
Apenas entrando a la quebrada Ceylán (estación 4) afloran lodolitas y areniscas rojas ligeramente calcáreas. Las lodolitas y areniscas se presentan fracturadas y no se ve un patrón de capa definido. Adicionalmente, superficialmente, las lodolitas están afectadas por la humedad (Figura 5). En la quebrada Ceylán también aparecen areniscas calcáreas de grano fino a medio con tonalidad rojiza y humedad superficial.

*Figura 5. Lodolitas rojizas pertenecientes a la Formación Diamante (estación 4).*

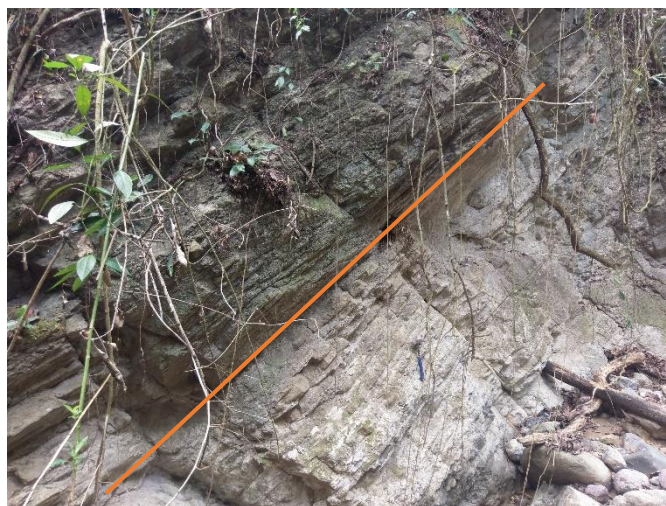
Siguiendo por Ceylán aparece un afloramiento de calizas (estación 5) con algunas capas intercaladas de lodolitas y areniscas grises calcáreas las cuales se presentan buzando hacia el sureste. Las calizas flotantes se clasificaron como calizas tipo mudstone.

*Figura 6. Afloramientos de calizas pertenecientes a la Formación Diamante (estación 5).*

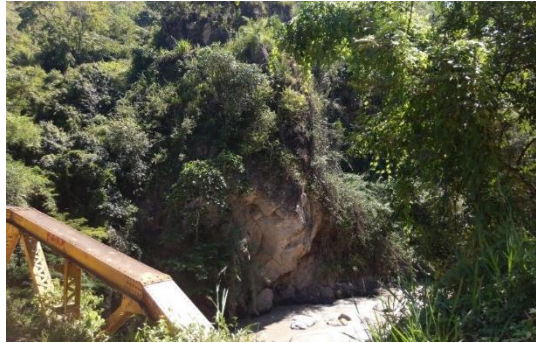
*Figura 13. Afloramiento de la Formación Tiburón al margen del río Suratá (Estación 1).*

Esta unidad se caracteriza por el dominio litológico de conglomerados calcáreos que se presentan en bancos. Estos conglomerados constan de guijos y gujarros de caliza y de areniscas calcáreas.

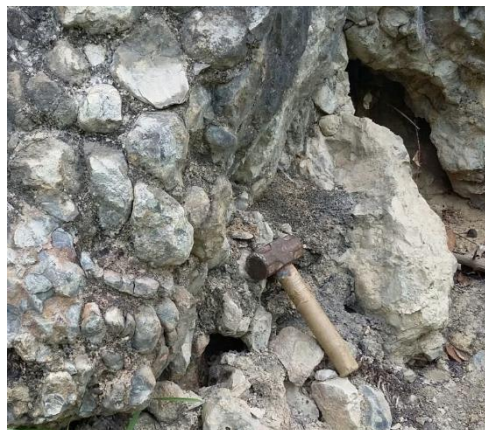
*Figura 14. Conglomerado calcáreo de la Formación Tiburón con clastos de variado diámetro (Estación 1).*

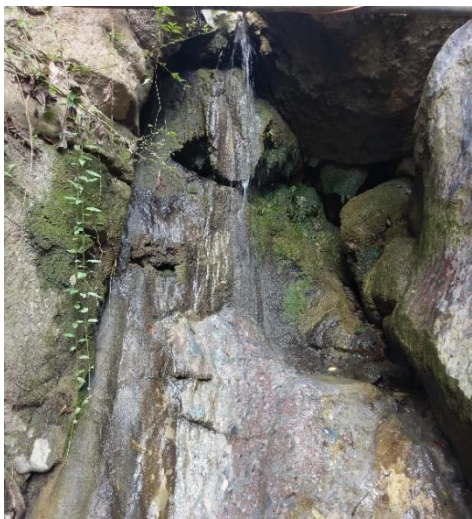
Hacia la quebrada Ceylán aparecen empiezan a aparecer conglomerados calcáreos con tonos rojizos. En la quebrada Ceylán se da un cambio litológico entre las Formaciones Diamante y Tiburón; de lodolitas y areniscas rojizas se pasa a conglomerados calcáreos con tonalidad rojiza.

*Figura 16. Conglomerados calcáreos rojizos de la Formación Tiburón (Quebrada Ceylán).*

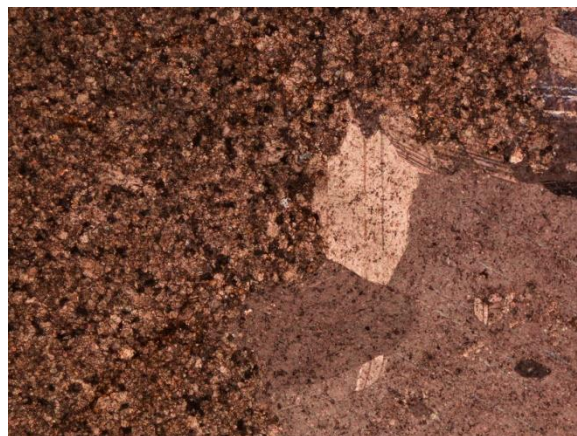
*Figura 20. Contacto intergranular entre calcita y cuarzo.*

También aparecen granos ricos en calcita entrando en contacto con granos de cuarzo, los cuales presentan tamaños mayores a la calcita.

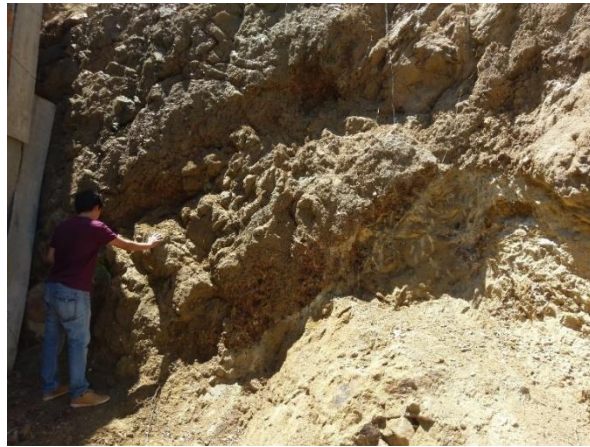
estación de Carabineros, aparecen algunas capas de arenas conglomeráticas y conglomerados buzando hacia el S-W.

*Figura 21. Afloramiento perteneciente a la Formación Bocas. Areniscas medias a conglomeráticas aparecen en el lugar.*

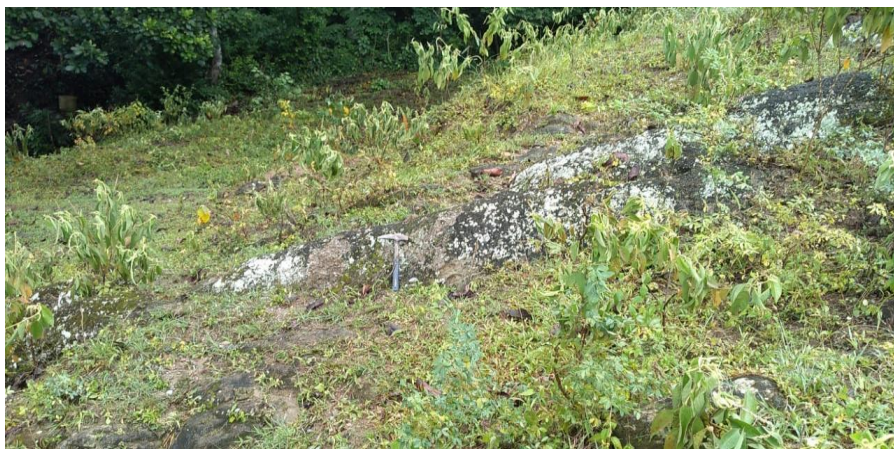
Las capas de las areniscas conglomeráticas de la Formación Bocas que aparecen hacia la quebrada Carabineros buzando hacia el sureste y se extienden aguas arriba hasta que aparece el miembro Órganos removido.

*Figura 22. Capas de areniscas conglomeráticas de la Formación Bocas. Sector Carabineros (estación 14).*

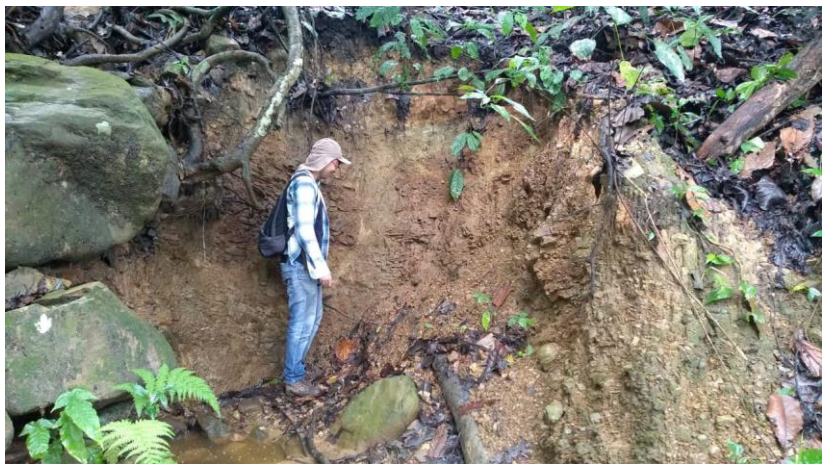
Aguas arriba de la quebrada la litología aparece un shale gris oscuro y con brillo sedoso (estación 15). Siguiendo la quebrada aguas arriba, aparece el miembro Órganos removido y posteriormente el miembro Limos Rojos. El cambio drástico en la pendiente en este lugar indica el inicio de los depósitos más recientes.

*Figura 23. Lodolitas shale pertenecientes a la Formación Bocas.*

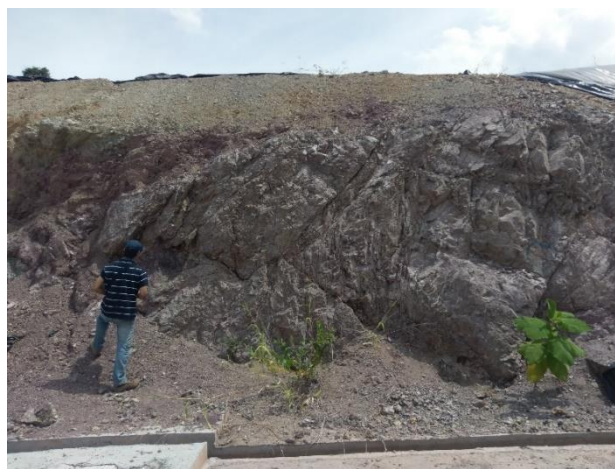
*Figura 26. Formación Girón altamente tectonizada, la suprayace un cuerpo ígneo granítico.*

La Formación Girón presenta alto grado de fracturamiento y evidencias de actividad estructural tales como, estrías, planos de falla, clastos y capas desplazadas e incluso una zona de milonitización (fuera de la zona de estudio).

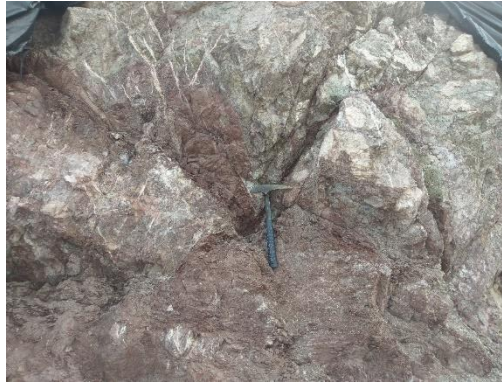
*Figura 27. Desplazamiento en capa de conglomerados de la Formación Girón.*

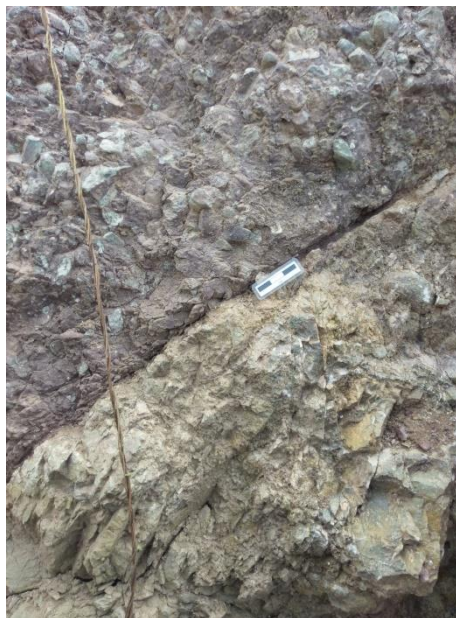
*Figura 28. Contacto fallado entre la Formación Girón y la Formación Bocas.*

La Formación Girón entra en contacto fallado con la Formación Tiburón en el área circundante a la planta de tratamiento Los Angelinos y con la Formación Bocas en contacto discordante hasta que esta última se pincha en medio de Tiburón y Girón.

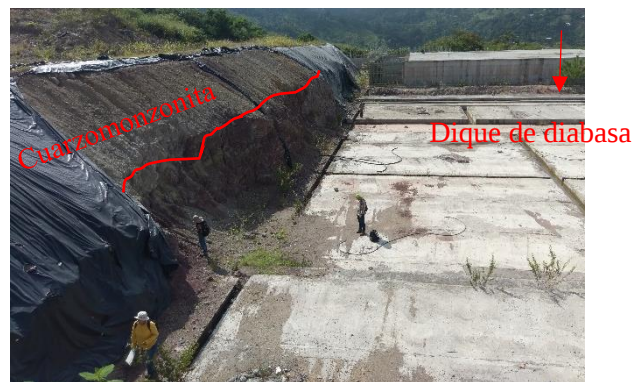
Adicionalmente también aparecen algunos diques volcánicos, de menos de un diámetro, de tipo diabasa. Estos diques afectan principalmente a la Formación Tiburón dentro de la planta de tratamiento Los Angelinos.

*Figura 29. Cuerpos ígneos en la planta de Tratamiento Los Angelinos.*

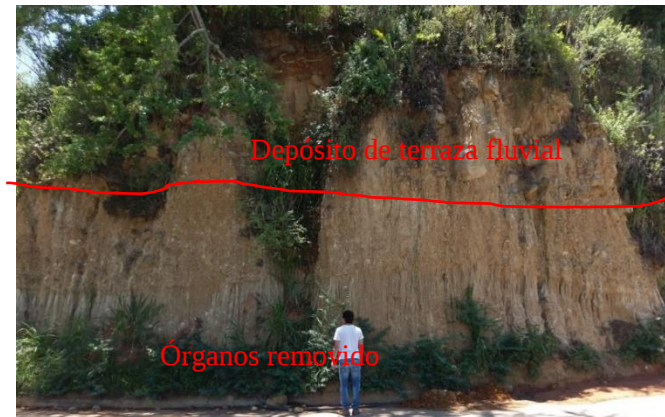
*Figura 30. Depósito de terraza, el cual suprayace remanentes del miembro Órganos.*

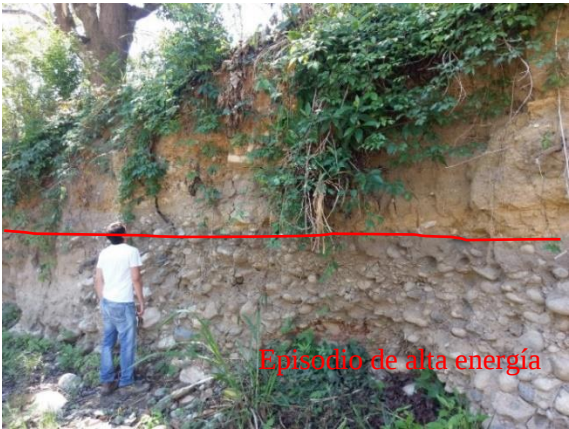
Además, aparece evidencia de varios ciclos de deposición en los cuales varía la intensidad, esta variación es reflejada en la granulometría de los materiales depositados. Episodios de baja energía representados por la aparición de materiales más finos y mejor trabajados y episodios de alta energía evidenciados por materiales menos trabajados y una gama amplia de tamaños presentes.

*Figura 31. Depósitos de terraza fluvial.*

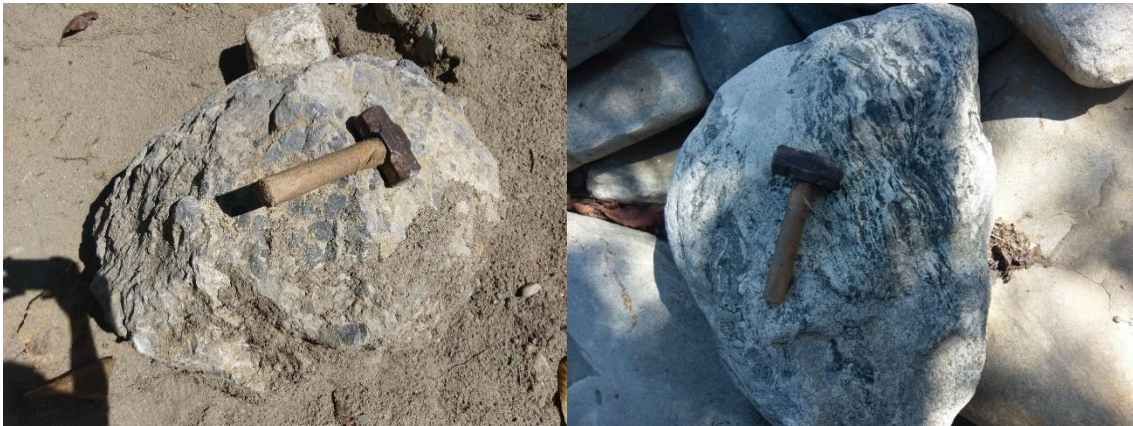
*Figura 32. Bloques al borde del río Suratá.*

Los bloques que aparecen a los márgenes del río Suratá provienen de unidades presentes hacia el noreste en el macizo de Santander y que han sido removidos y retrabajados por la acción del río.

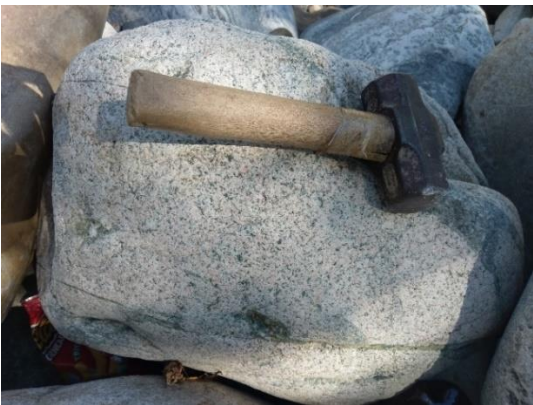
*Figura 33. Bloque granítico arrastrado por el río Suratá.*

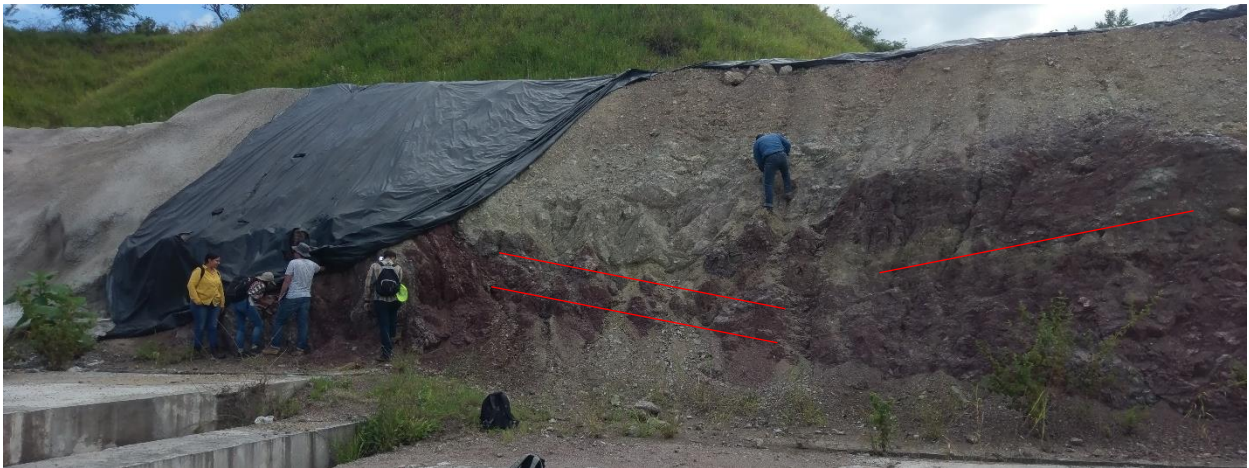
*Figura 36. Ligero plegamiento de capas conglomeráticas de Girón.*

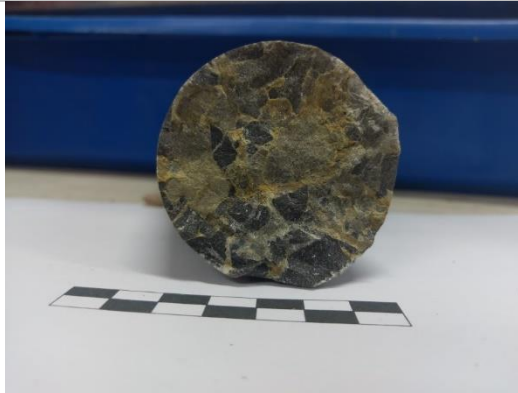
La roca presenta guijos de caliza, de chert y areniscas en menor proporción. Los granos presentan una forma angular y un calibrado moderado. La unidad se encuentra muy bien cementada. Los conglomerados también aparecen con tamaños de guijarros. Composicionalmente la roca es un conglomerado calcáreo. Unidad: Formación Tiburón.

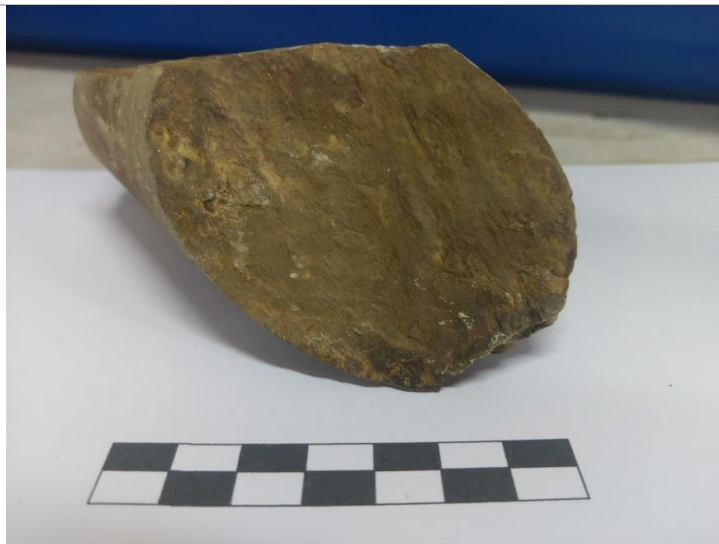
Limolita gris verdosa de dureza media, con presencia de micas. Se encuentra algo meteorizada. Aparece a profundidad en el sector Santos Bajo siendo cubierta por un coluvión.

Unidad: Formación Bocas

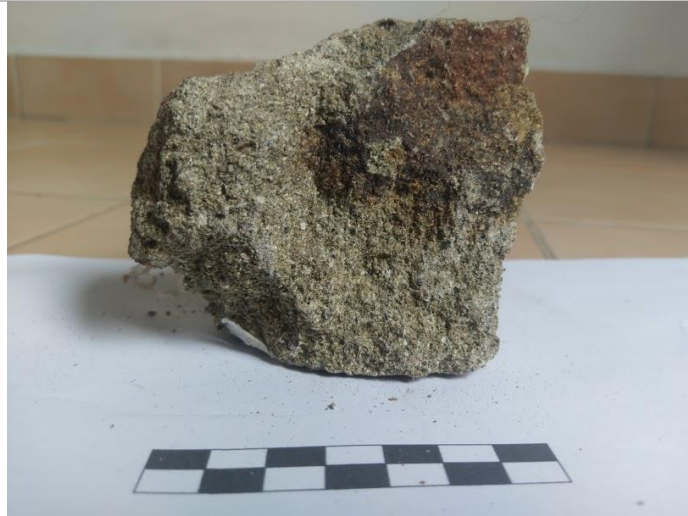
Arenisca gruesa ligeramente gravosa con presencia de cemento calcáreo. Presenta un color verde grisáceo y se encuentra granosoportada. Composicionalmente se clasifica como una sublitoraenita calcárea ligeramente gravosa. Sus granos son subangulares y tiene un calibrado moderado.  
Unidad: Formación Bocas

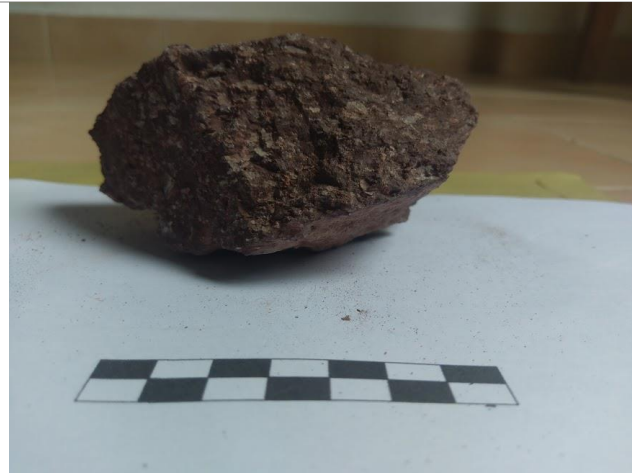
Conglomerado de gránulos areno lodos rojizo rico en fragmentos de roca ígneos, granos de cuarzo y feldespato. El calibrado de la roca es moderado. La forma de los granos va de subredondeada a subangular. Composicionalmente la roca es un conglomerado lítico feldespático.  
Unidad: Formación Girón

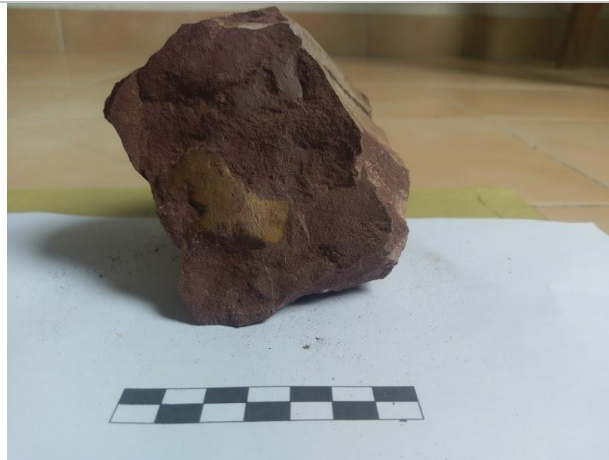
Arenisca muy fina con contenido calcáreo. Presenta un armazón arenosoportado y una matriz lodosa. La roca se encuentra bien calibrada y con granos subredondeados y subangulares. Cemento de tipo micrita en baja proporción. Unidad: Formación Diamante

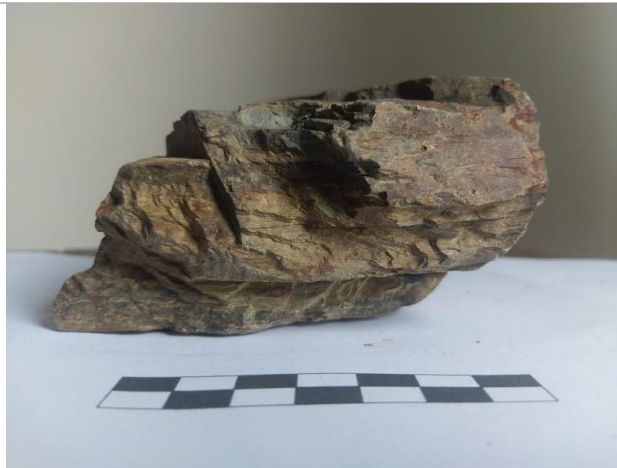
Roca de tipo chert, rica en cuarzo microcristalino, ocurre en un depósito en capas. Se caracteriza por sus fracturas en punta al romperse. Presenta un brillo de tipo sedoso. Suprayace areniscas conglomeráticas de la Formación Bocas. Unidad: Formación Bocas

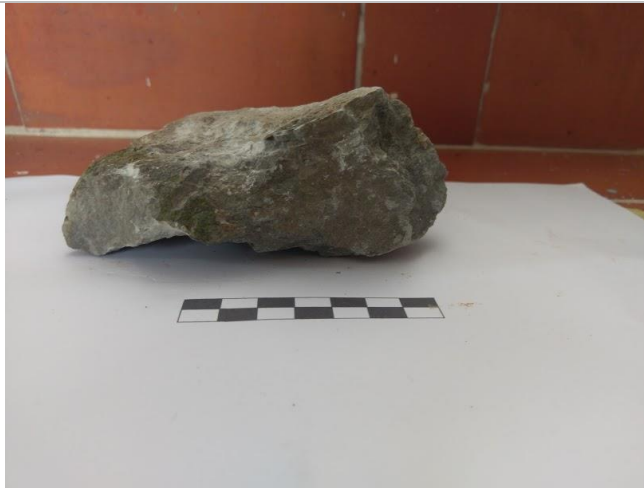
Roca calcárea con contenido arcilloso. Presenta cemento de tipo micrita. Se presentan en bancos de roca con espesor de al menos 5 mts, presentan nódulos calcáreos. La roca es una mudstone ligeramente arcillosa  
Unidad: Formación Diamante.
