**SUPERVISIÓN EN VOLADURA BAJO MANTO Y CONTROL DE CALIDAD EN LA  
EXTRACCIÓN DEL CARBÓN**

**NELSON ROMERO SUAREZ**

**UNIVERSIDAD INDUSTRIAL DE SANTANDER  
FACULTAD DE INGENIERIAS FÍSICO-QUÍMICAS  
ESCUELA DE GEOLOGÍA  
2009**

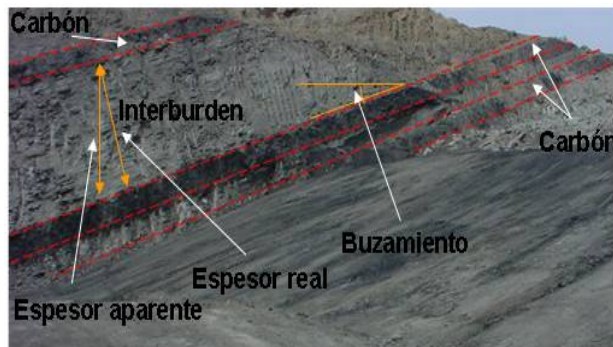
**Figura 9. Paredes laterales que quedan expuestas en avance.**

**6.1.1 Columna estratigráfica.** Se realizó un trabajo de campo en el tajo, donde se tomaron datos estructurales y se hicieron descripciones estratigráficas de las rocas expuestas en las paredes laterales que van quedando en el avance de la mina durante su explotación (Véase Figura 9).

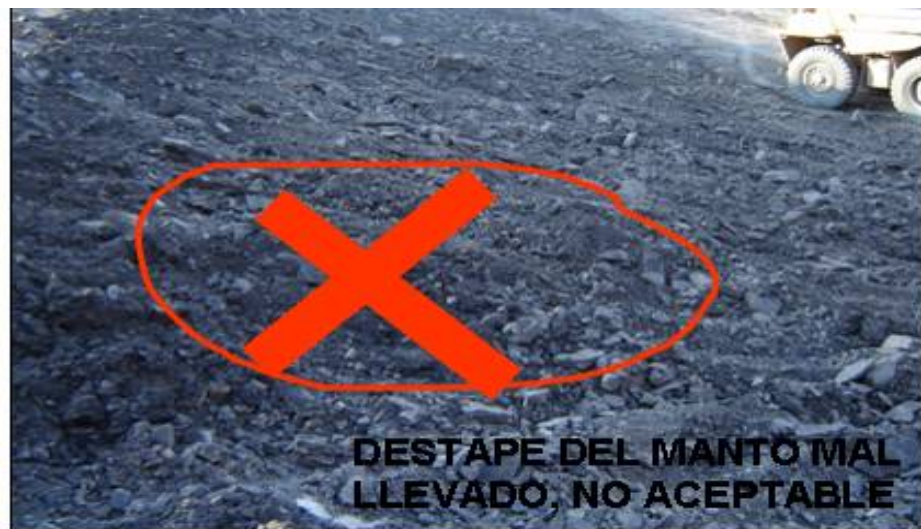
**Figura 16. Techo afectado del manto de carbón**

Generalmente los destapes pueden ser exitosos o con problemas de contaminación del carbón (véase **Figura 16,17**), este tipo de errores se producen en los turnos nocturnos por falta de visibilidad o en los errores de supervisión antes mencionados.

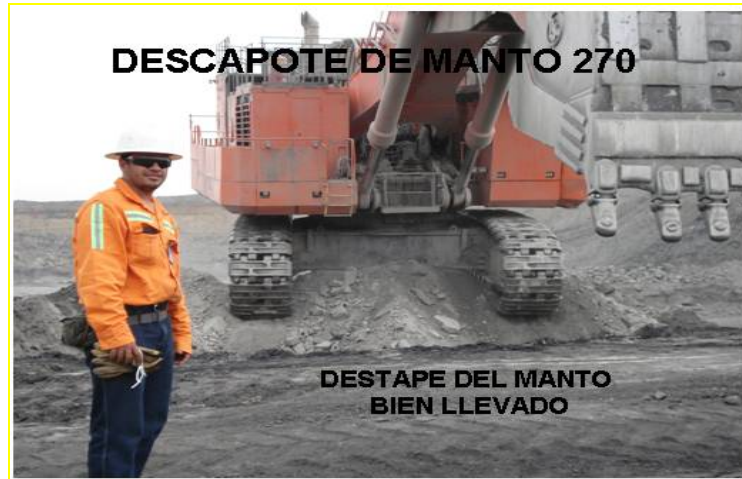
**Figura 17. Techo descapotado con buena supervisión.**

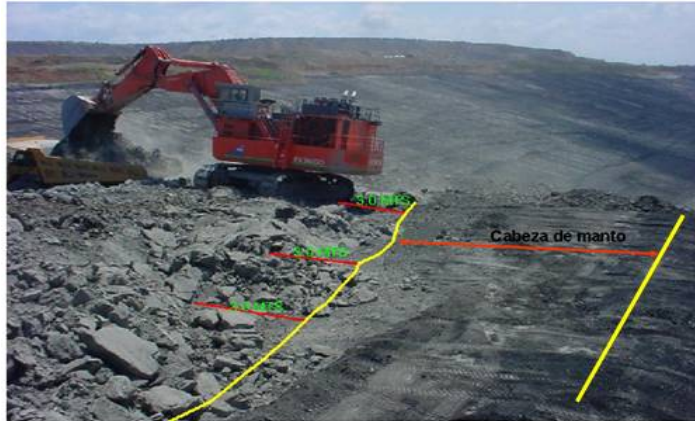
**Figura 18. Descapote por el respaldo del manto. Modificado. C.I Prodeco S.A.**

- **Operación por detrás de la cabeza del manto.** Si por alguna razón la operación de descapote se realiza por el respaldo del manto, el geólogo debe señalizar con balizas una distancia mínima 3 metros desde el piso por detrás de la cabeza del manto, así se asegura una adecuada limpieza del manto y se evitan pérdidas en la cabeza durante su minado (véase figura 18,19). En ambos casos el geólogo debe supervisar constantemente las operaciones de descapote para controlar las pérdidas en el techo y cabeza, si en algún caso se evidencia daños al manto, el geólogo debe comunicar la situación al operador a fin de que se corrija o mejore el avance en el descapote y hacer saber a su supervisor<sup>5</sup>.

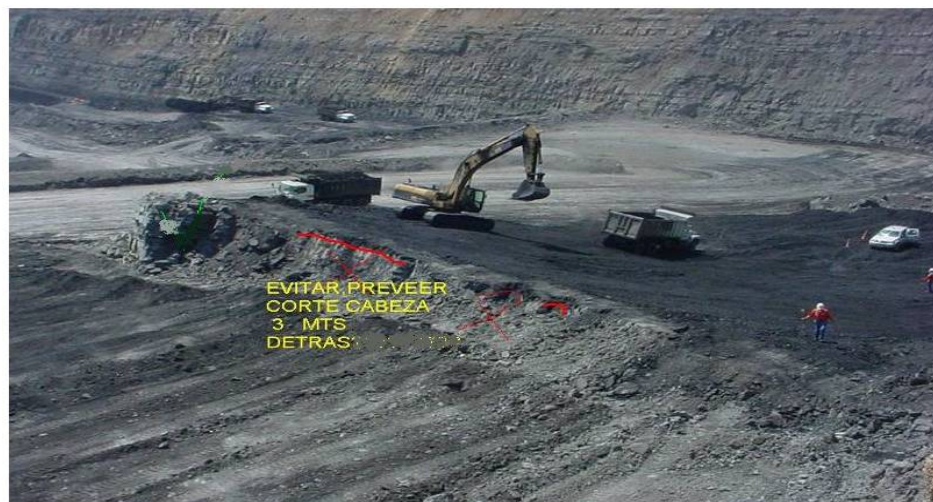
**Figura 19. Descapote por el respaldo del manto**

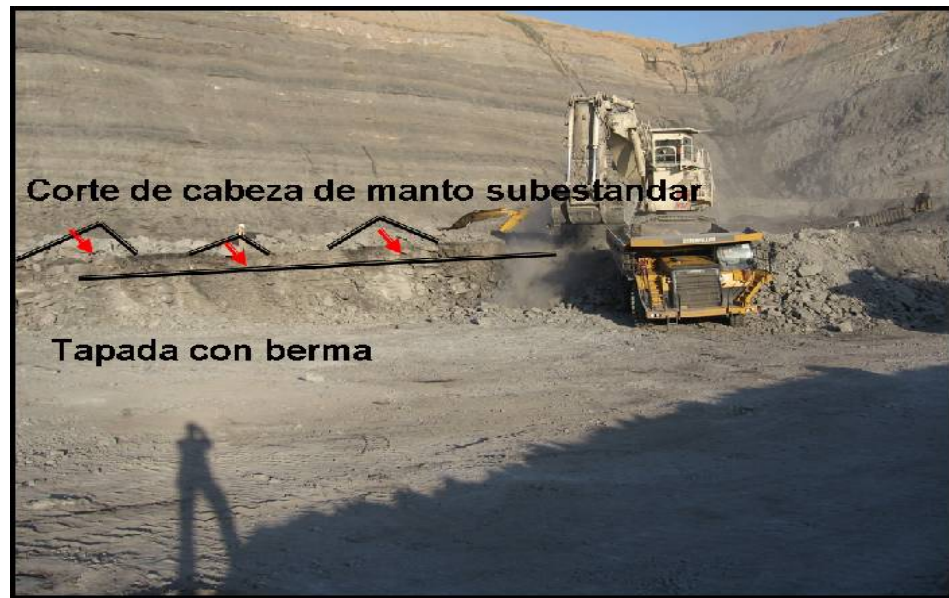
**Figura 20. Pérdidas de carbón en la cabeza del manto**

Como se observa en la imagen (Véase **Figura 20**), los descapotes al respaldo de la cabeza del manto, deben manejarse con buenas señalizaciones y una constante supervisión, que pueda evitar la contaminación, corte de la cabeza del manto, perdiendo carbón, afectando la producción. Por otro lado, hay que decir

que una excelente señalización y supervisión dará como resultado una óptima recuperación del carbón.

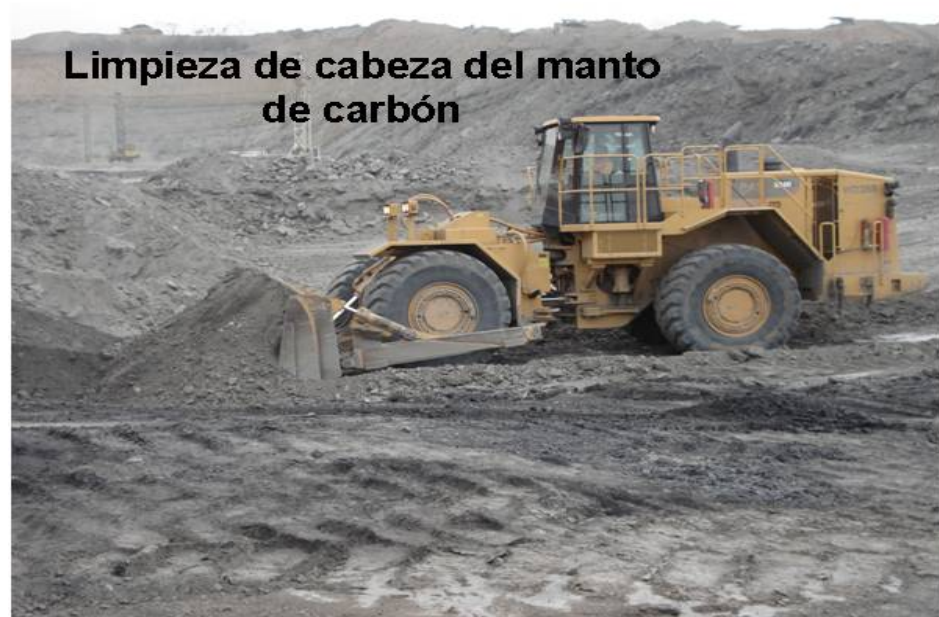
**Figura 21. Remoción de estéril restante sobre la cabeza.**

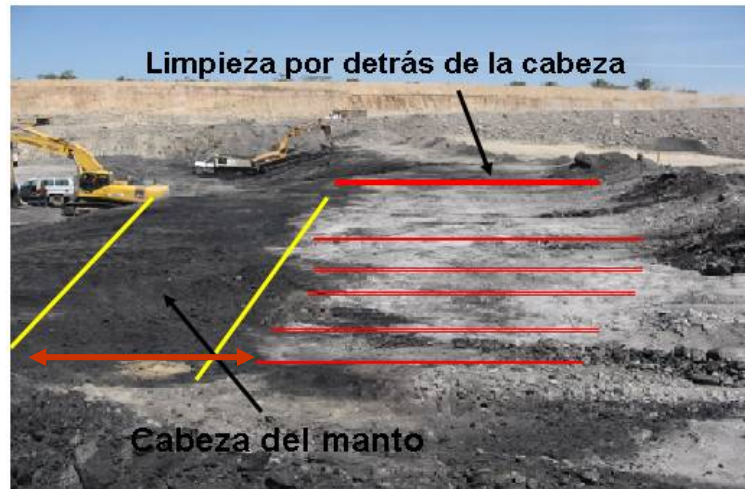
Figura 22. Limpieza de la cabeza para una extracción segura. Modificado. C.I Prodeco S.A.

- **Limpieza de la cabeza.** Se debe limpiar por detrás del piso de la cabeza del manto un área de 3 metros (Véase **Figura 22**), con el fin de evitar y controlar factores de dilución durante la extracción del manto y recuperación del piso. En el caso del manto 200-199 NO se puede dejar material estéril en este piso (pared baja), por lo tanto se debe bajar este material durante la limpieza de la cabeza y techo del manto<sup>5</sup>.

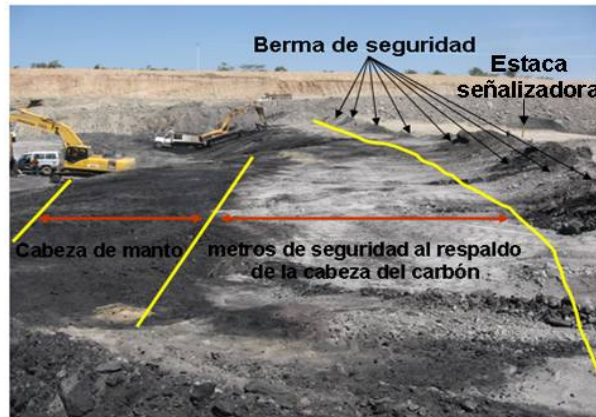
**Figura 23. Berma de seguridad para proteger área de extracción. Modificado.  
C.I Prodeco S.A.**

- **Berma de seguridad.** Se debe señalar la berma de seguridad (Véase **Figura 23**) en el nivel superior y nivel inferior del bloque de carbón con una estaca con cinta del color respectivo de la calidad del manto de acuerdo a su clasificación, que limita la extracción del bloque de carbón<sup>5</sup>.

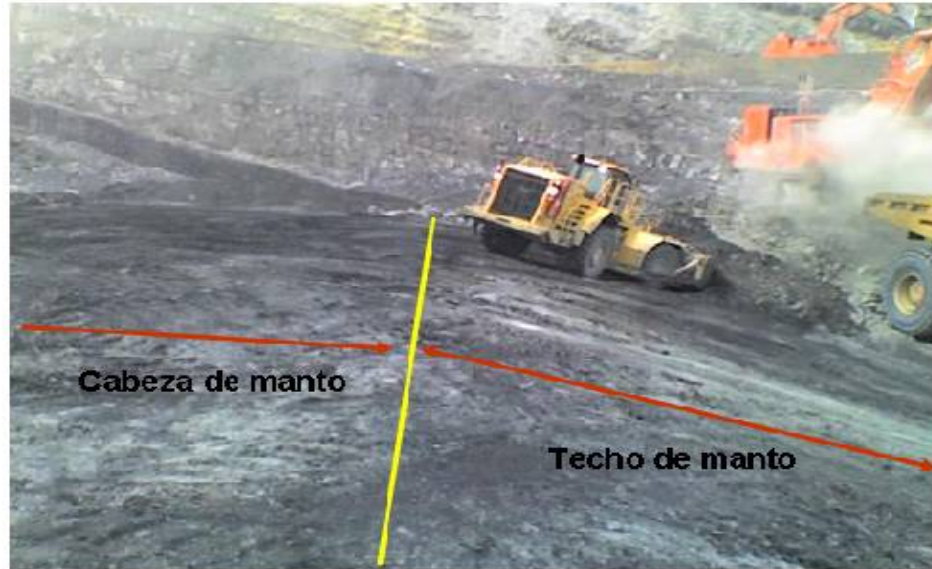
**Figura 25. Descapote simultáneo con limpieza de techo de manto.**

- **Limpieza del techo del manto.** Se debe limpiar el techo del manto con todo el cuidado posible, si es con un tractor de llantas CAT 834 el geólogo debe estar supervisando esta limpieza, el éxito de esta limpieza es proporcional al éxito de la supervisión durante el descapote del manto<sup>5</sup>. (Véase **Figura 24,25**).

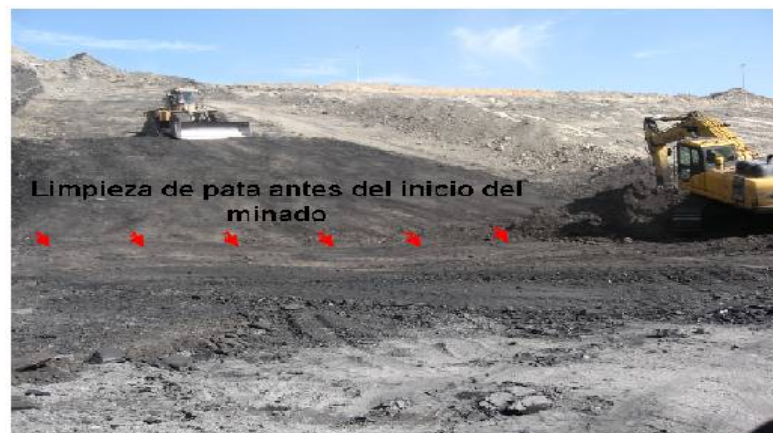
Figura 27. Definición y limpieza de la pata del manto con excavadora y tractor de llantas. Modificado. C.I Prodeco S.A.

- **Definición de la pata del manto.** Después de la limpieza del techo se continúa con la limpieza y definición de la pata del manto (Véase **Figura 26**). La pata del manto debe estar libre de material en una distancia de mínimo 10 metros desde la pata del manto; además debe estar libre de agua y lodo (Véase **Figura 27**). Con esto, se asegura una mínima contaminación del carbón durante la extracción, facilidad en el cargue y recuperación del carbón que cae durante el cargue de las dobletroques o camión minero<sup>5</sup>.

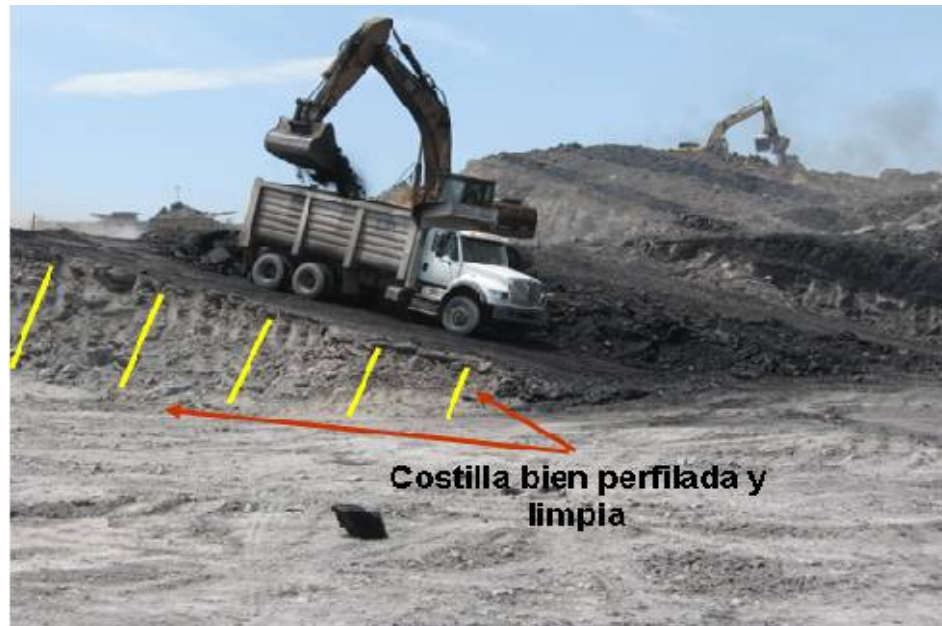
**Figura 28. Carbón bien recuperado sobre la costilla**

- **Limpieza de la costilla del manto.** Se debe limpiar la costilla del manto; esto con el fin recuperar el carbón que se acumule en este sector del bloque, además de evitar contaminación al inicio de la extracción<sup>5</sup>. (Véase **Figura 28**).

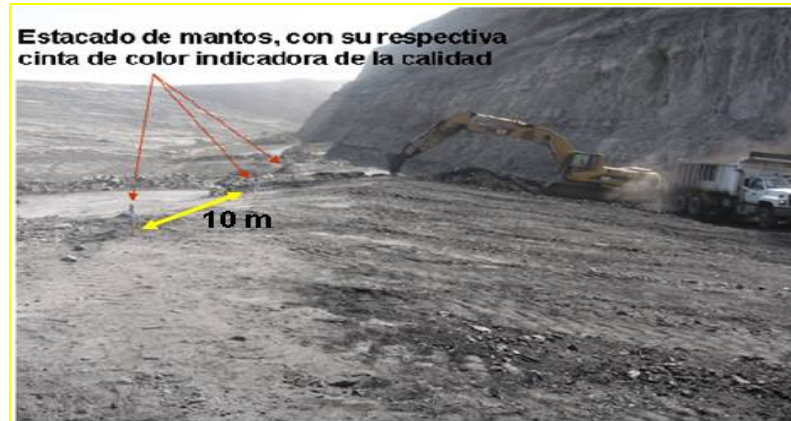
**Figura 29. Señalización sobre la cabeza del manto de carbón.**

- **Cabeza del bloque de carbón.** El geólogo con el apoyo de muestreadores, debe señalar la cabeza del manto colocando estacas cada 10 metros con cinta del respectivo color de acuerdo a la clasificación de los mantos establecida para tal efecto. La estaca debe señalar el límite exacto del piso del manto de carbón<sup>5</sup>. (Véase **Figura 29**).

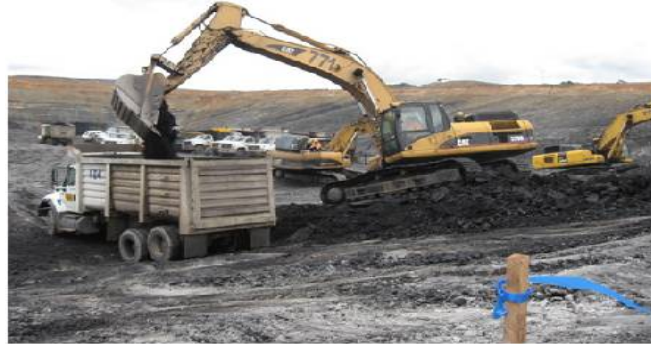
**Figura 30. Cargue de carbón autorizado por el supervisor.**

- **Autorización del Geólogo.** El geólogo debe ordenar el inicio al operador del equipo de extracción y al equipo de acarreo de carbón (Véase **Figura 30**), la calidad del manto, condiciones del piso para su recuperación, cuidados para evitar y/o controlar las pérdidas y dilución, nombre del manto, etc.

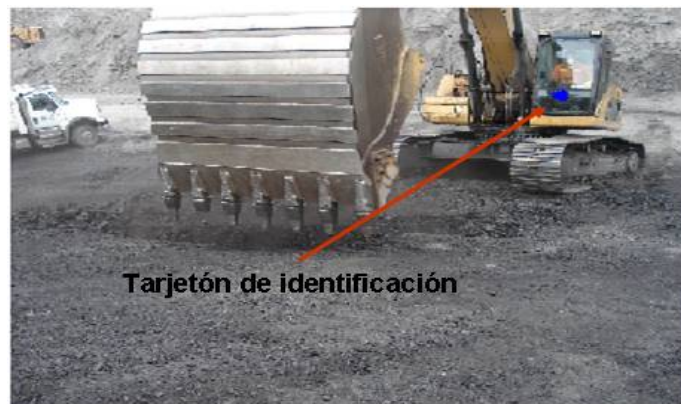
**Figura 31. Tarjetón que identifica la calidad del carbón en extracción y cargue.**

- **Tarjetón de identificación de calidad.** Antes de iniciar la extracción del bloque, el equipo de cargue de carbón debe tener en una parte visible de la cabina el tarjetón (Véase **Figura 31,32**), de color rojo, azul o naranja que identifica la calidad del manto de acuerdo a la clasificación establecida<sup>5</sup>.

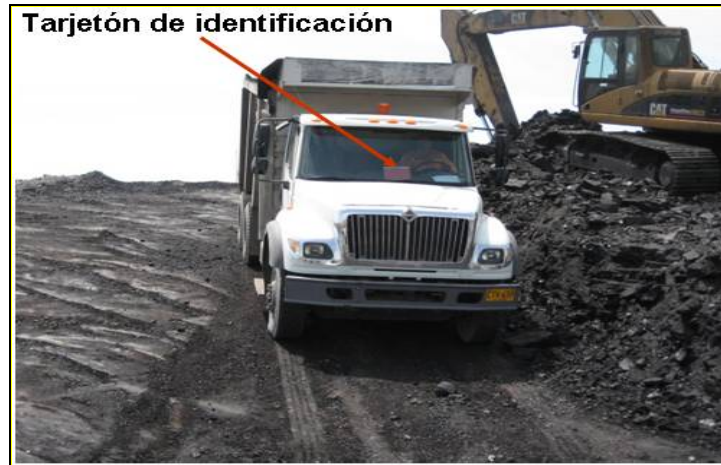
**Figura 32. Tarjetón que identifica la calidad de carbón en el transporte desde el manto hasta el acopio.**

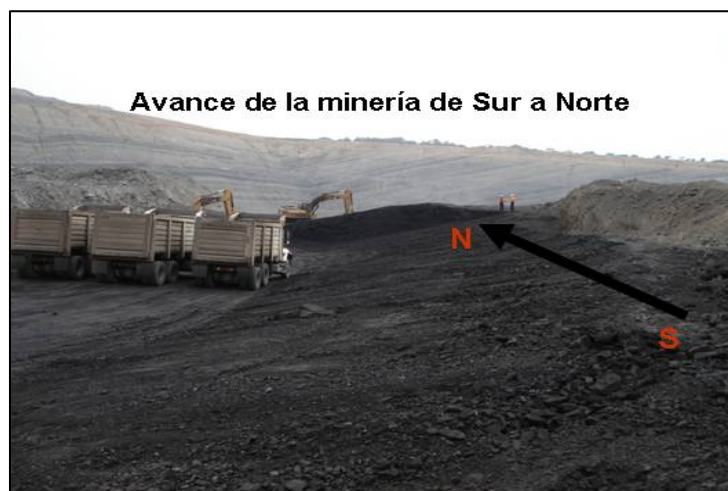
**Figura 33. Dirección de extracción de los mantos de carbón.**

- **Sentido de extracción.** En el sentido del avance de la minería. Preferiblemente de sur a norte (Véase **Figura 33**) y de arriba hacia abajo en tramos iguales al ancho del equipo de extracción<sup>5</sup>.

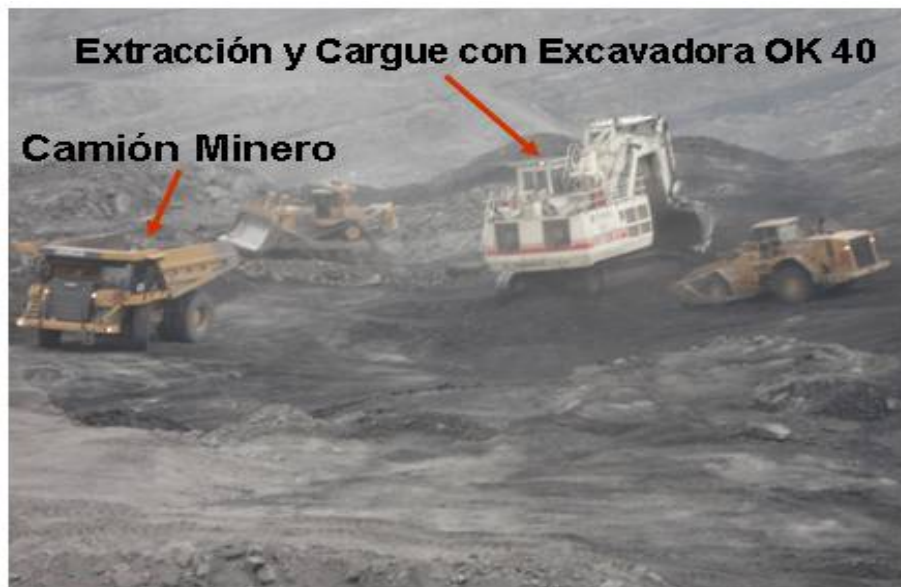
**Figura 34. Explotación de carbón con equipo grande.**

- **Equipo de extracción.** Solo pueden minar carbón los equipos autorizados para el efecto como son todas las retroexcavadoras pequeñas que están en el tajo, el equipo de cargue de estéril (Véase **Figura 34,35**) solo se autorizará en aquellos mantos donde el espesor sea superior a 3.5 metros (200 y 270) y de acuerdo a los estándares para minado con este tipo de equipos. El quipo de cargue para este efecto solo se limita a O&k 40 (retro). Al utilizar camiones mineros en el cargue se deben limpiar los volcos, ya que pueden tener material estéril adherido<sup>5</sup>.

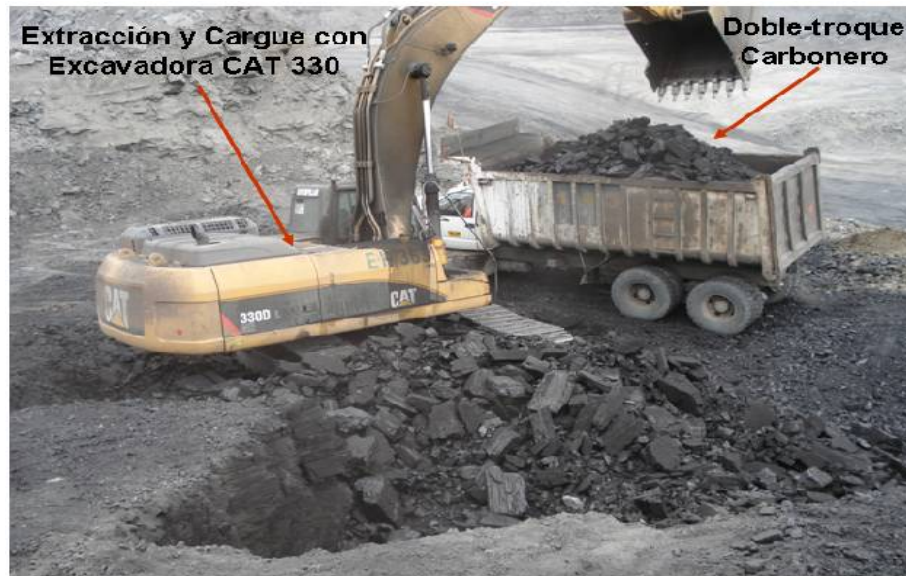
**Figura 35. Explotación de carbón con equipo pequeño.**

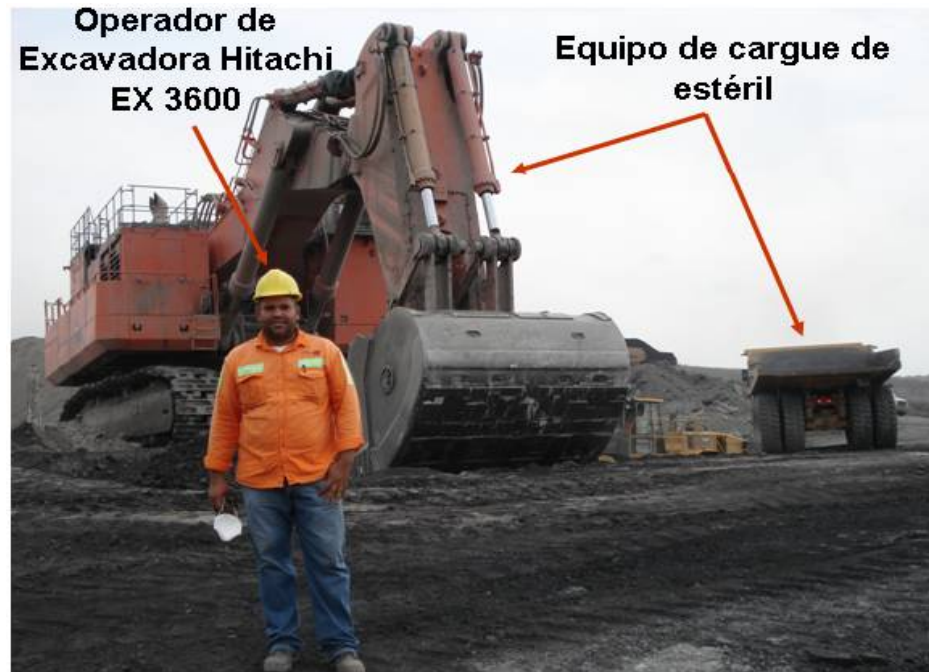
**Figura 36. Pre-extracción y cargue de carbón con equipo minero de estéril.**

- **Extracción con equipo de cargue de estéril.** El geólogo puede autorizar la extracción de carbón con equipo de cargue de estéril (Véase **Figura 36**), siempre y cuando se deje un corte de carbón de mínimo de 0.5 metros por encima del piso del manto con el fin de que una maquina pequeña de extracción de carbón recupere adecuadamente el piso del manto<sup>5</sup>.

Las operaciones de extracción de carbón con equipo minero de remoción de estéril - por su tamaño - puede con facilidad causar contaminación del carbón con material estéril, causando pérdidas significativas en la producción de carbón. Por este motivo, es mejor no solo manejar la supervisión por radio, sino hacer bajar al operador de la máquina, teniendo en cuenta todas las medidas de seguridad industrial necesarias para no correr riesgo y poder hacer una muy buena visualización de la explicación del trabajo a desarrollar y obtener un excelente desempeño por parte del operador y minimizar riesgos de pérdidas del carbón.

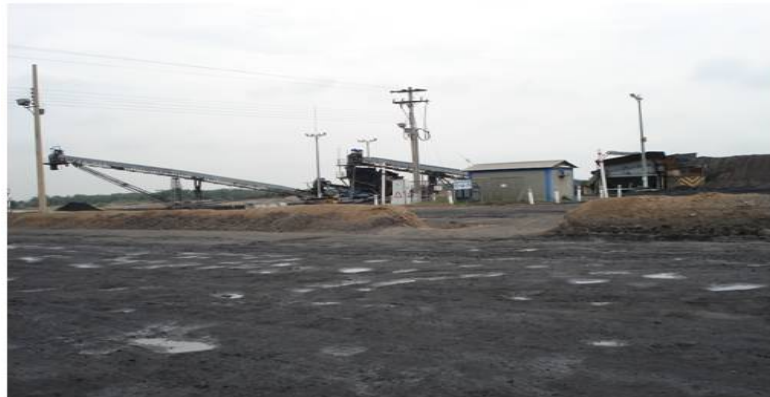
**Figura 37. Trituradora de Carbón en acopio.**

- **Sitio de descargue de carbón.** El geólogo debe informar a todos los operadores de acarreo de carbón en qué pila se acopiará el carbón (Véase **Figura 37,38**), de acuerdo al supervisor de patio y/o control de calidad en patios<sup>5</sup>.

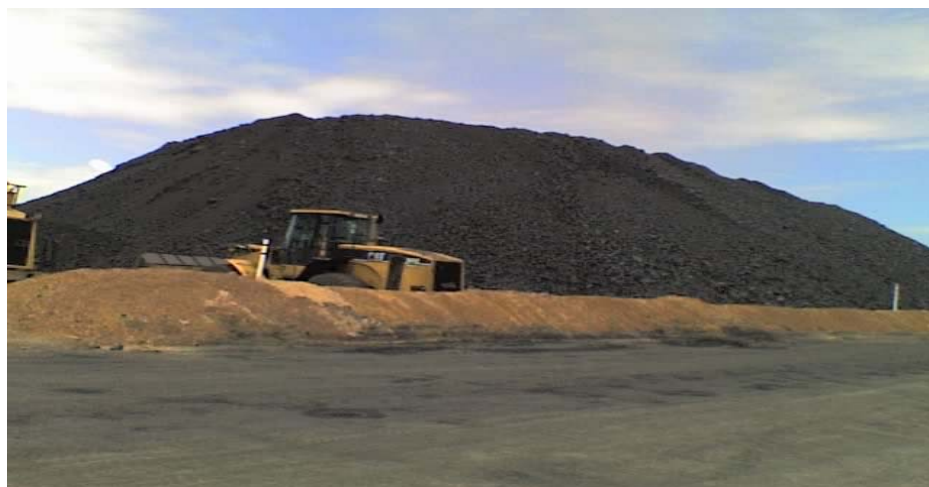
**Figura 38. Patios de Acopio de carbón.**

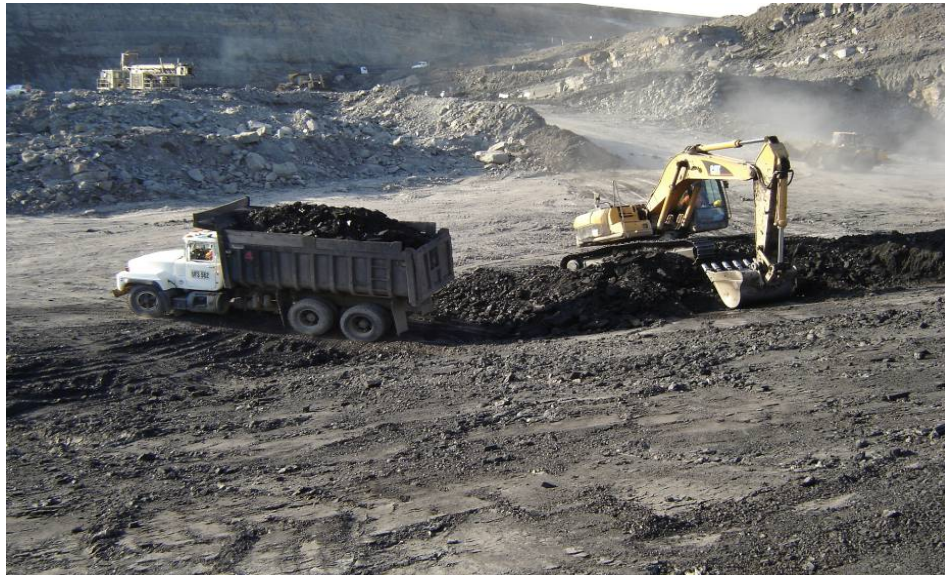
**Figura 39. Recuperación del piso del manto barriendo con cucharón. Fuente. C.I Prodeco S.A.**

- **Recuperación de piso.** Minimizar las pérdidas de carbón durante el minado, es uno de los principales objetivos del geólogo de control de calidad; por lo tanto, se hace necesario ser recursivos para lograr estos objetivos y optimizar la maquinaria para no afectar el desarrollo de las operaciones de minería. Por lo anterior, es obligatorio “barrer” el piso del bloque de carbón con la parte superior del balde de la máquina (Véase **Figura 39**) simultáneamente con la extracción del

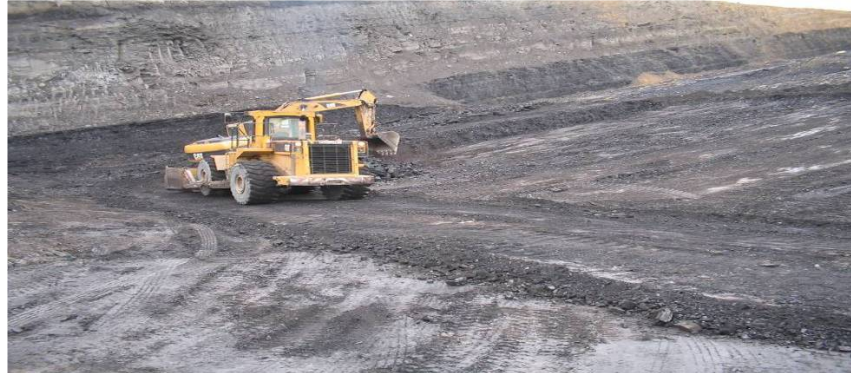
**Figura 40. Barrido de la traza del manto**

El geólogo debe supervisar constantemente que los operadores realicen este procedimiento a medida que se avance en la extracción y antes de culminar la extracción, realizar el barrido de la traza con equipo tractor de llantas CAT834<sup>5</sup> (Véase **Figura 40**).

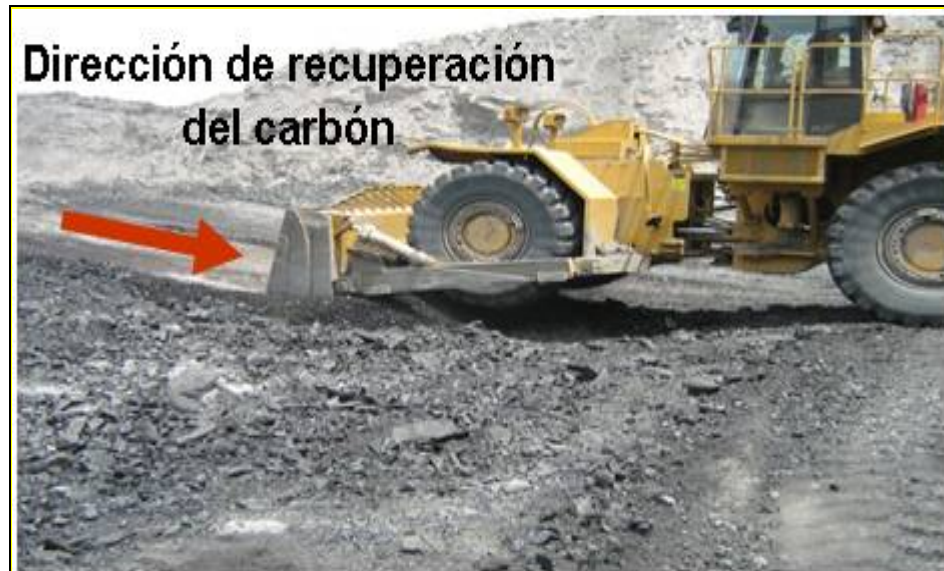
**Figura 46. Recuperación de carbón del piso de manto en reversa.**

Cuando la operación se realiza con el equipo Tractor de llantas Cat 834 (Véase **Figura 46**) se coloca el equipo de frente al bloque en extracción, subiendo el equipo hasta la parte superior de la cuelga con la cuchilla levantada luego con el equipo en reversa<sup>5</sup>.

Con la parte posterior de la cuchilla se baja todo el carbón posible que se encuentra en el piso del manto hasta la pata de la cuelga, luego se apila todo el carbón junto con el que se encuentra suelto en la traza del manto<sup>5</sup>.

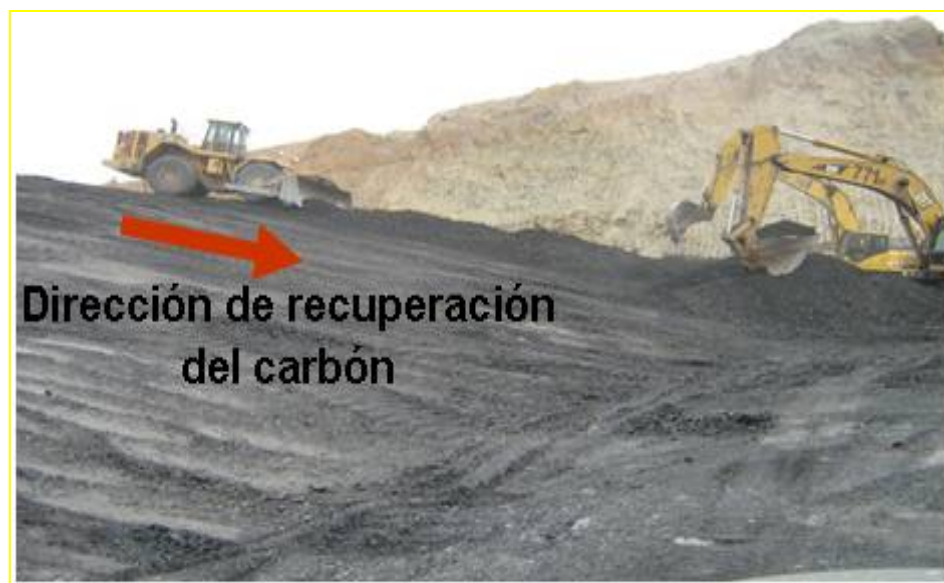
**Figura 47. Recuperación de carbón del piso de manto de frente.**

- **Recuperación de Carbón Interfase.** Corresponde a la capa de 5 cm de carbón que queda encima del piso después del minado del manto de carbón. Esta operación debe realizarse para todos los mantos de carbón y bajo la supervisión del geólogo de campo con el equipo apropiado (Véase **Figura 47,48**), (Tractor de llantas Cat 834, Cargador). El carbón obtenido se denomina carbón de interfase; (recuperación de piso + recuperación de traza = carbón interfase) el cual debe ser muestreado y enviado a los patios con previa coordinación entre el geólogo de tajo y el supervisor de patio para indicar el sitio de acopio y/o descargue<sup>5</sup>.

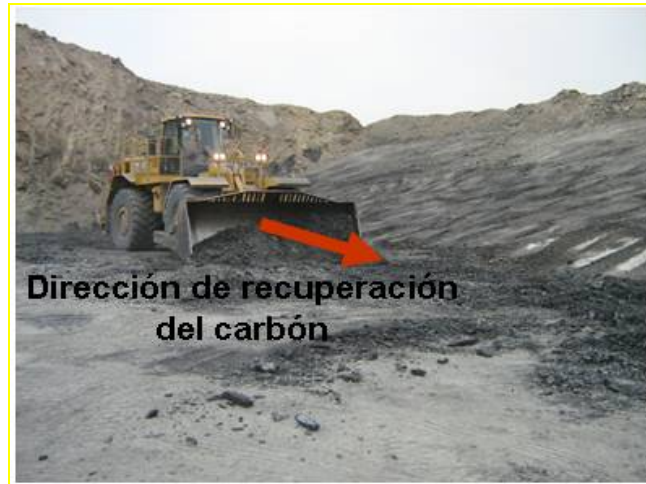
**Figura 48. Recuperación de carbón sobre la traza.**

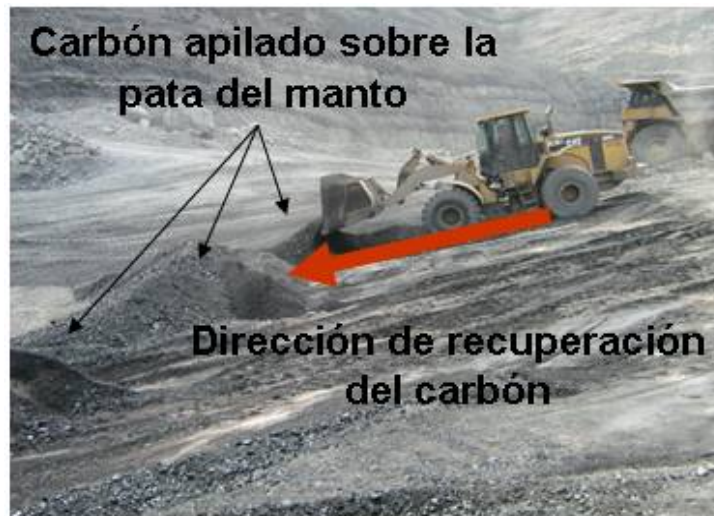
**Figura 49. Ordenando el carbón recuperado para un posterior cargue.**

Cuando se realiza con equipo Cargador (Véase **Figura 49, 50**) este debe subir hasta la parte superior y bajar de frente barriendo con todo el carbón posible. Luego se apila junto al carbón suelto en la traza del manto. Este equipo resulta ser muy práctico ya que puede realizar operación de cargue<sup>5</sup>.

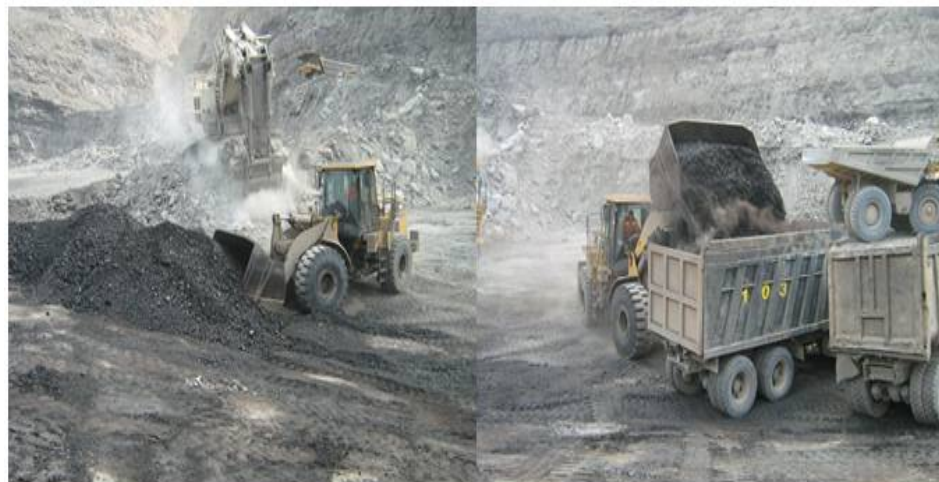
**Figura 50. Cargue de carbón con cargador**

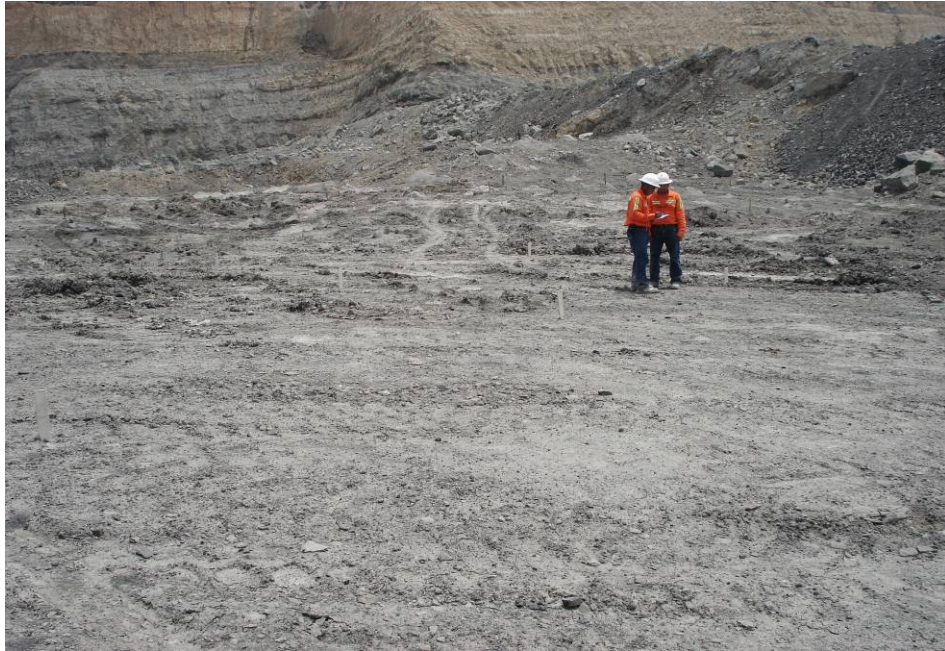
**Figura 52. Realización de perfiles en campo sobre área de voladura.**

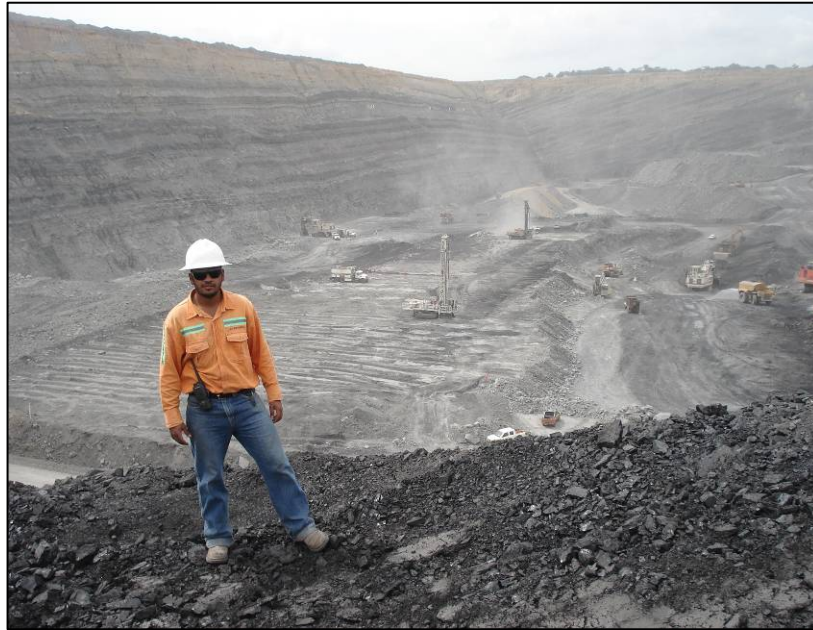
**Figura 53. Área de perforación, nivel 5, buscando manto 270.**

**6.3.2 Arreglo Del Área De Perforación.** El área de perforación se define como un sitio de la mina donde se realizará el proceso de perforación (Véase Figura 53) como primera etapa del proceso de voladura. Ésta debe ser preparada por el Departamento de Producción y exigir el cumplimiento de un área lo más nivelado posible, minimizar las ondulaciones y las formas irregulares; debe estar libre de material suelto o rocas de fácil acceso y limitada por bermas<sup>4</sup>.

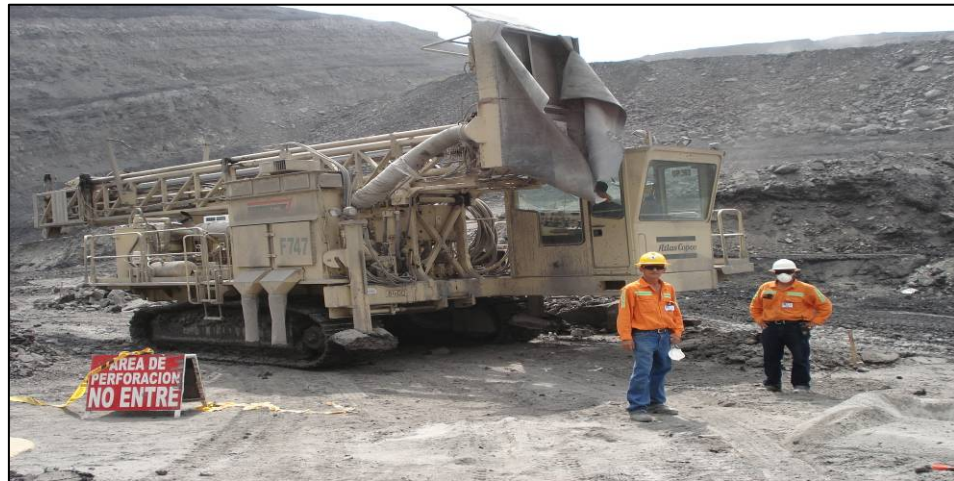
**Figura 56. Taladro en área de perforación.**

utilizar y la fracturación de la roca. En la mina los taladros (Véase **Figura 56**) utilizan broca con diámetro 7 3/8 pulgadas, hay un taladro que poco se utiliza que tiene una broca de 5 pulgadas.

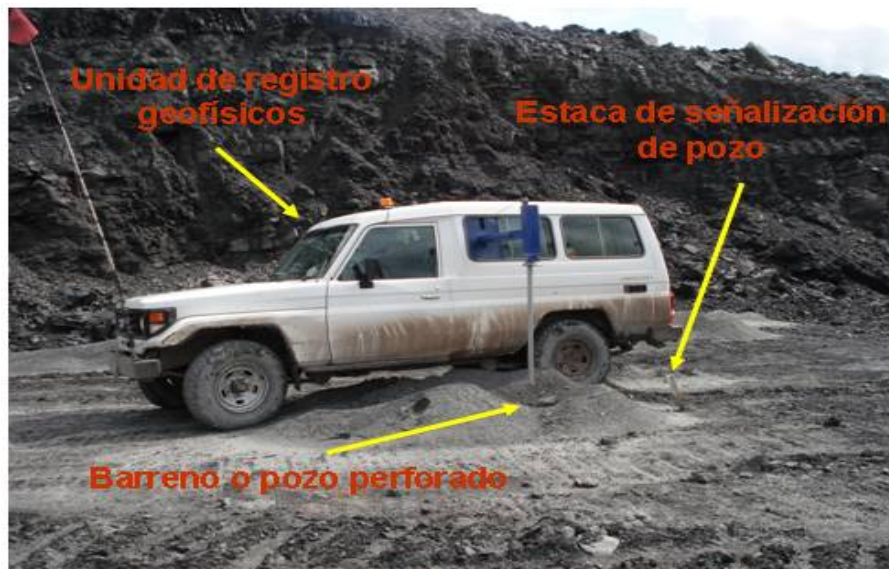
**Figura 58. Registro de área de voladura bajo manto.**

Toma de registro. El operador enciende el generador y el computador y mueve el vehículo en reversa de tal forma que la sonda quede en la boca del pozo. A partir de este momento, debe seguir las instrucciones definidas en el software de registro geofísico de Century Geophysical Corp., y consignar los datos de la identificación de los pozos y nombre del registrador (Véase **Figura 58**), entre otros. Al mismo tiempo el operador va anotando en el formato de registro geofísico, los pozos que van siendo registrados y las profundidades que alcanzan según el registro. Después de tomado el registro de un pozo, la sonda debe subirse de tal forma que quede suspendida<sup>6</sup>.

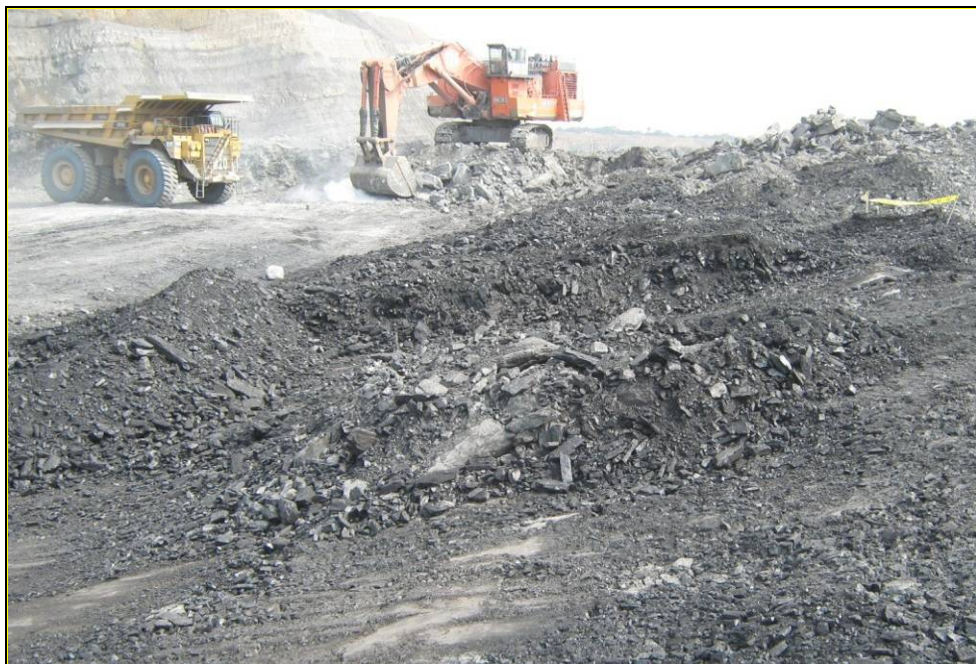
**Figura 63. Pérdidas de carbón producto de la VBM.**

**6.3.9 Inspección Post voladura.** Se realiza una auto evaluación del área de voladura y en caso de presentar alguna anomalía tales como carbón volado; tomar los correctivos inmediatos<sup>4</sup>, en primer lugar se evalúan los pozos afectados,

después se calculan las pérdidas de carbón y posteriormente se pasa un reporte a la Superintendencia de Geología y se informa de la situación al geólogo supervisor de tajo encargado de la extracción de carbón, para que tome las medidas necesarias en el descapote y se minimicen las pérdidas de carbón.

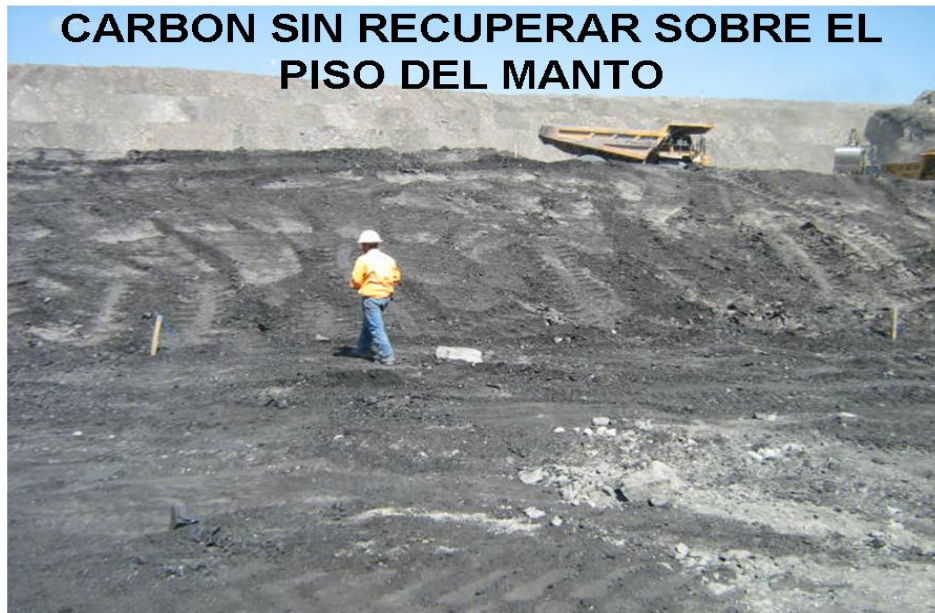
Para el cálculo del carbón recuperado sobre el piso del manto, posterior a su extracción, se tomó 10 m de longitud en el rumbo y 6 m de longitud en el buzamiento del piso del manto.

**Figura 65. Piso del Manto 270, posterior a su extracción.**

El carbón que queda sobre el piso del manto al finalizar la extracción, es carbón que la excavadora no puede extraer o cargar debido a que el contacto del plano estratigráfico entre el carbón y el material estéril puede ser frágil y con el menor movimiento al maquinar puede desprenderse y contaminar el carbón, cabe mencionar que cuando el manto a extraer es producto del proceso de voladura bajo manto, este contacto es mucho mas frágil y se corre más riesgos. También se hace necesario aclarar que el carbón que queda sobre el piso después de su minado es el resultado de un tamaño muy pequeño, donde los dientes de la máquina al intentar cargar no puede.

| <b>Figura 65. Piso del Manto 270, posterior a su extracción.</b> | <b>100</b> |

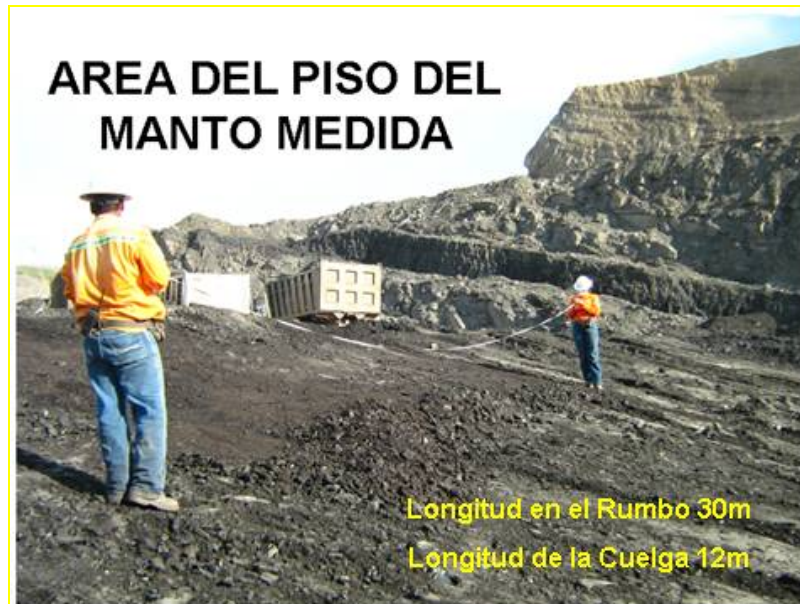
**Figura 66. Distancias medidas en el piso del manto con decámetro.**

En las distancias tomadas, fue el área donde se desarrollo el cálculo del carbón sin recuperar en el piso del manto 270.

| <b>Figura 66. Distancias medidas en el piso del manto con decámetro.</b> | <b>101</b> |

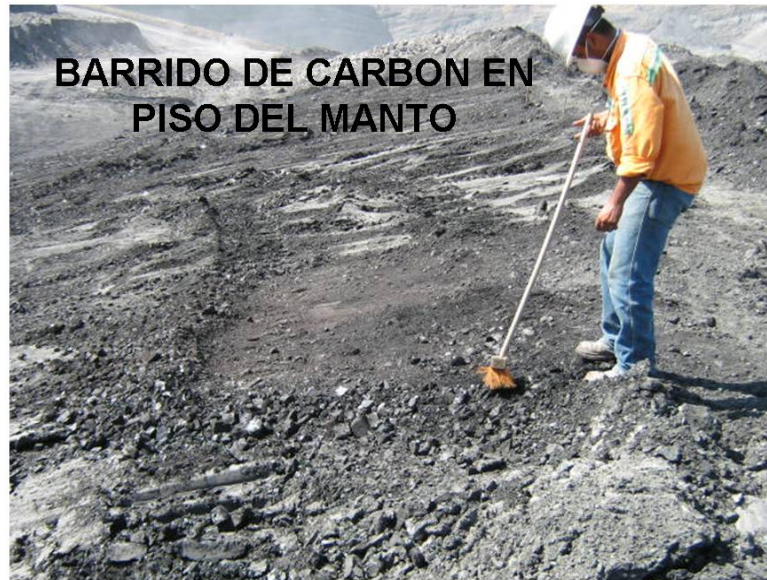
Para calcular el carbón sin recuperar se realizó un barrido sobre el piso con escobas industriales, cargando el carbón con pala en costales y pesándolos.

**Figura 67. Barrido con escoba industrial en piso del manto 270.**

| <b>Figura 67. Barrido con escoba industrial en piso del manto 270.</b> | <b>102</b> |

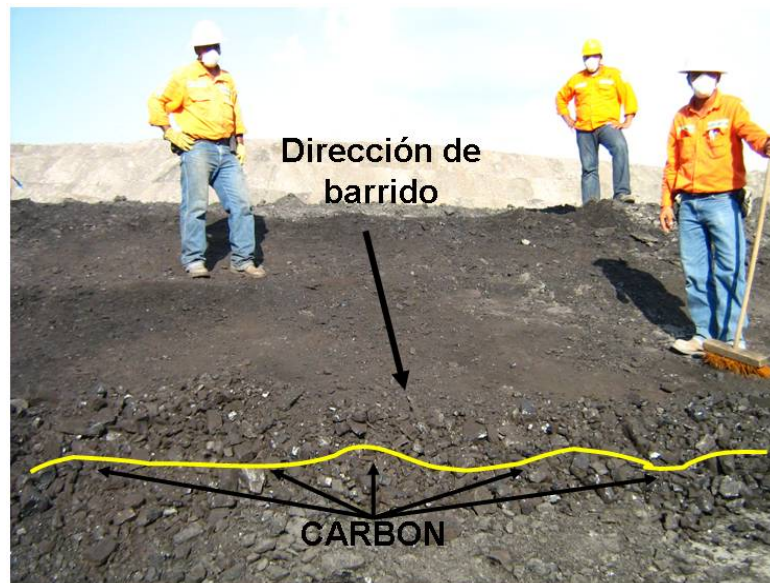
**Figura 68. Avance del barrido sobre el piso del manto de carbón.**

| <b>Figura 68. Avance del barrido sobre el piso del manto de carbón.</b> | <b>102</b> |

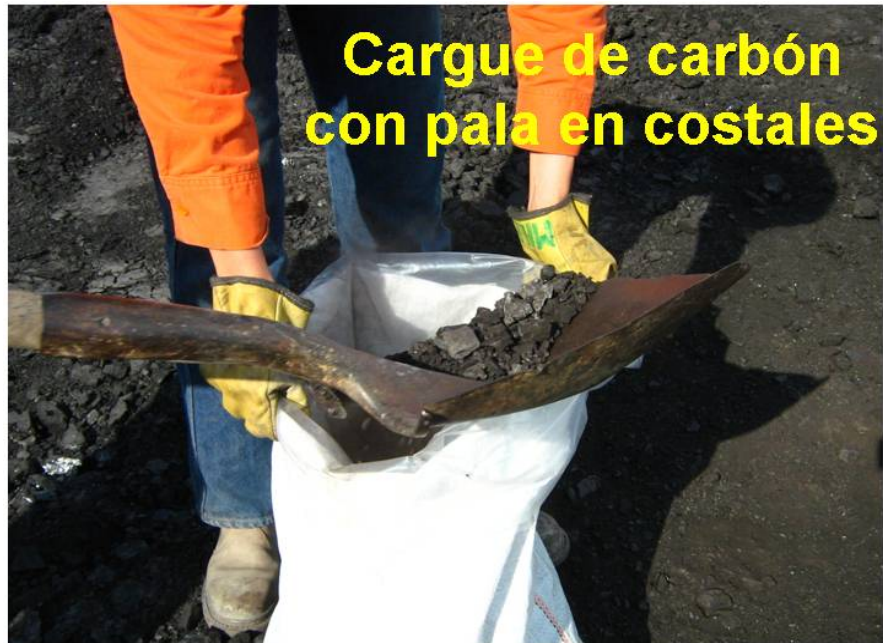
**Figura 69. Después del barrido del carbón, su cargue para el pesaje.**

Número de costales cargados = 8

Peso de los costales cargados = 380 kilogramos

| <b>Figura 69. Después del barrido del carbón, su cargue para el pesaje.</b> | <b>103</b> |
