**Apoyo en la construcción del centro de diagnóstico automotor COOTRASARAVITA SAS.
en el municipio de Socorro, Santander**

Proyecto de grado presentado para optar al título de Ingeniera Civil

**Universidad Industrial de Santander
Facultad de Ingenierías Fisicomecánicas
Escuela de Ingeniería Civil**

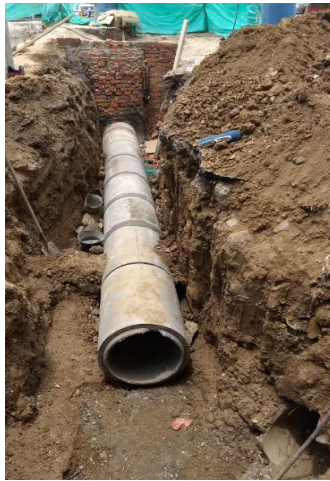
Figura 4. Pozo de inspección y colector para transporte de aguas negras.

3.4.1 Cambio de dirección de la dirección de la red de alcantarillado convencional evitando que este ingrese al lote. En esta etapa se revisaron las redes existentes y se buscó la mejor alternativa para trasladar un colector que ingresaba al lote a construir, para esto se hizo necesario la construcción de un pozo de inspección que recogiera las aguas provenientes de dos

colectores que se unían al que ingresaba al lote, también se construyó un colector con tubos de concreto reforzado de 24” que recoge el agua proveniente del pozo y la lleva a una caja de inspección cruzando la calle como se muestra en la figura 4.

Al pozo ingresaron dos colectores y se construyó otro colector para transportar el flujo a una caja de inspección construida a 9.0 [m].

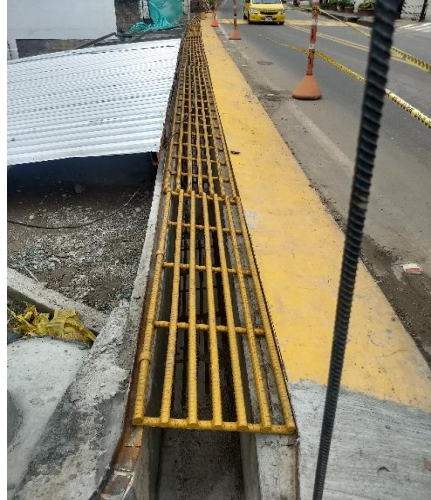
Figura 5. Canal rectangular para recolección de aguas lluvias provenientes de la vía principal.

Además de esto se realizó la limpieza en las alcantarillas aledañas y se hizo la adecuación de un canal rectangular en hormigón armado de aproximadamente 50 [m] que recoge el agua lluvia de la vía principal impidiendo que estas aguas ingresen al lote, figura 5.

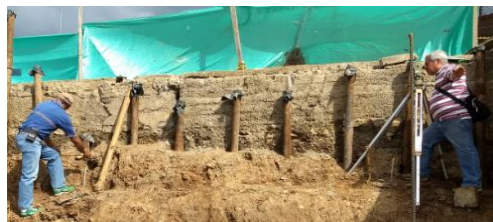
Figura 6. Ubicación de micropilotes.

Con un equipo topográfico se realizó la ubicación exacta de los micropilotes de acuerdo a las especificaciones del diseño estructural del muro, figura 6.

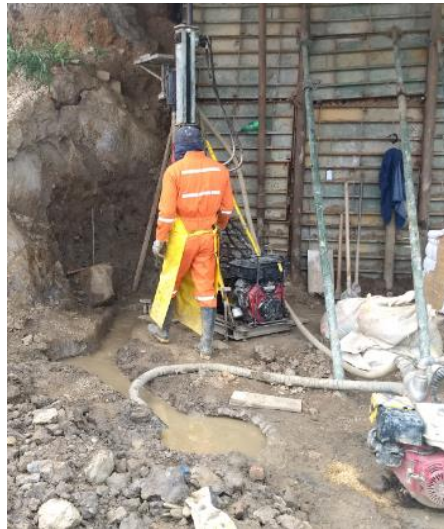
Figura 7. Perforación de micropilotes

Para la perforación de los micropilotes se utilizó un sistema de perforación rotatoria con circulación continua de lodo bentónico, este lodo ayudaba a la expulsión de las partículas de roca

perforada y además en la superficie de contacto con el terreno natural genera un película resistente llamada comúnmente “cake”, que reviste la pared y evita desprendimientos de material dentro de ella. Este revestimiento es además impermeable. (Hernán & Guillermo, 2011). Se perforaba hasta encontrar la roca después de encontrarla se cambiaba la broca de perforación para perforar la roca 0.50 [m], la roca se encontraba aproximadamente a los 4.50 [m] de la superficie, figura 7.

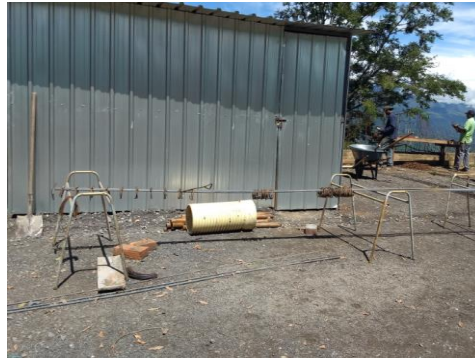
Figura 8. Armadura de los micropilotes

Previamente se armaron las canastillas para los pilotes con las especificaciones estructurales dadas como se muestra en el **Anexo 2**, figura 8.

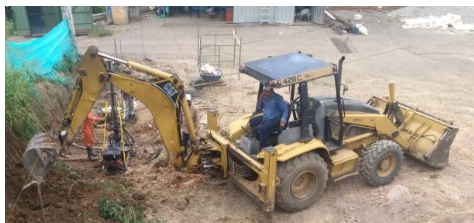
Figura 9. Excavación y movimiento de tierra.

Después de fundidos los pilotes el paso a seguir fue la excavación y movimiento de tierras en forma mecánica primero y después manual replanteando el terreno para alcanzar los niveles de cimentación del muro, figura 9.

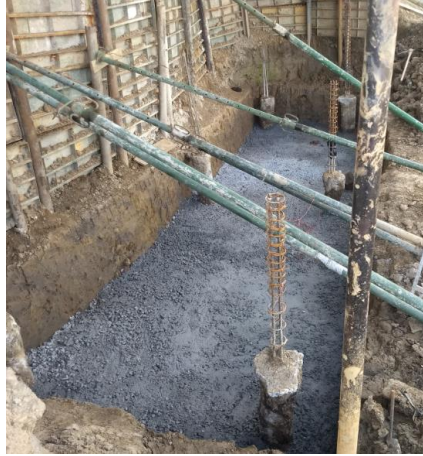
Figura 10. Concreto de limpieza.

En este paso se utilizaba una capa de 5 [cm] de concreto para nivelar bien el terreno y además evitar que el armado de la malla descansara sobre el suelo natural.

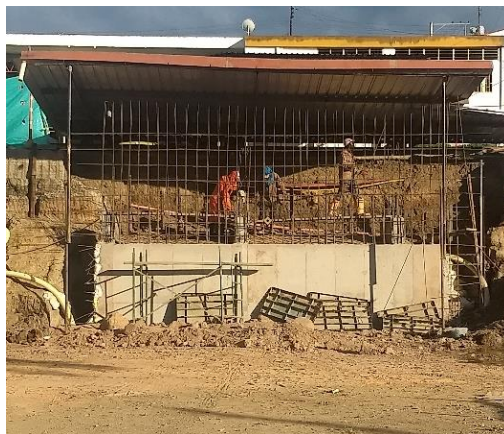
Figura 11. Amarrado del acero.

Además de que el acero tuviese el recubrimiento necesario y que quedase limpio y sin grasas que pudieran evitar que este se adhiriera correctamente al concreto, figura 11.

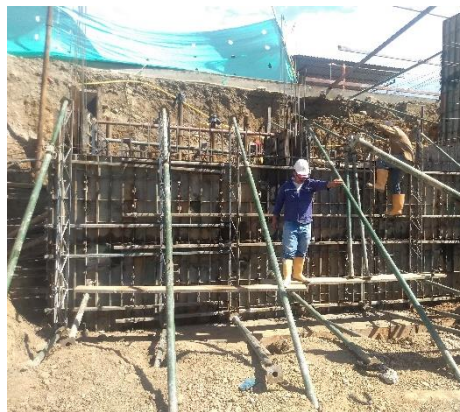
Figura 12. Encoframiento.

Una vez armado el acero se procedía a armar la formaleta, en esta obra se utilizó formaleta de acero manoportable, a la que se le aplicaba desmoldante de concretos a la vista para facilitar el desencofrado y evitando que el muro pudiera mancharse, los manoportables debían estar bien unidos por medio de mariposas y para garantizar el alineamiento recto del muros se utilizaron alineadores, seguidamente se colocaban los paraleles para trancar la formaleta y con esto se empezaba el proceso de verificación de plomos asegurando que el muro quedara totalmente vertical, figura 12.

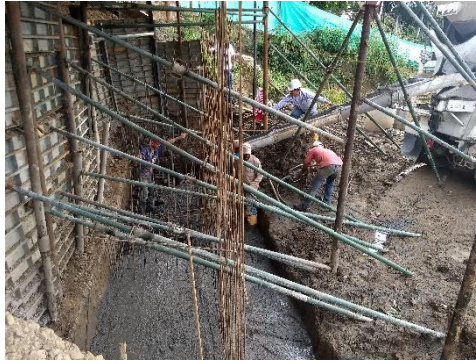
Figura 13. Vaciado y vibrado de concreto.

Al llegar el concreto a la obra se revisaba que el comprobante de entrega correspondiera con las especificaciones del pedido y se inspeccionaba que número del sello coincidiera con el seguro que traía el mixer como se muestra en el **anexo 3**, después de verificados los datos se arrancaba con el vaciado del concreto, esto se hacía en el menor tiempo posible y a medida que avanzaba el vaciado se realizaba el vibrado del concreto de manera que se eliminaran las burbujas de vacíos, figura 13.

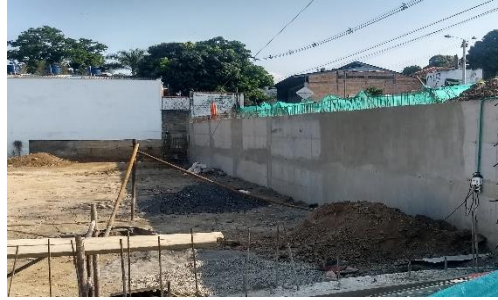
Figura 14. Muro Terminado.

Apenas se termina la fase de desencofrado se revisaba el muro, y se tomaban medidas para arreglar desperfectos, por porosidad o la unión de los tramos fundidos, figura 14, para esto se utilizó un mezcla de mortero con un aditivo (Invercryn) que se encargaba de sellar los poros que hubiesen quedado en el muro. Se realizó curado con agua después del desencofrado, esto se efectuó durante cinco días.

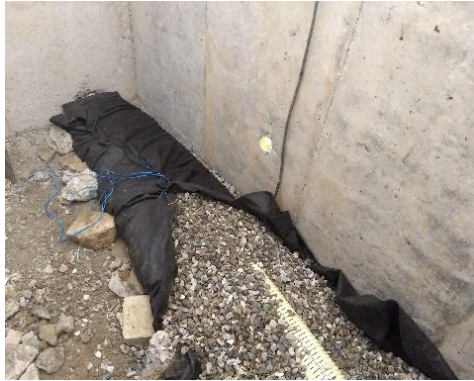
Figura 16. Armado de Filtro

Cuando ya estaba construido la primer parte del muro, la pantalla hasta los 2.40 [m] y los contrafuertes hasta 3.0 [m] se elaboraba un filtro con las siguientes características y materiales, figuras 15 y 16.

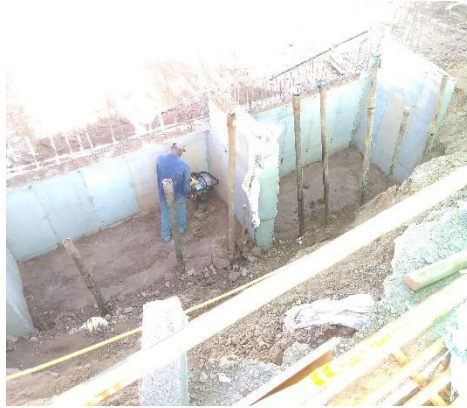
Figura 17. Compactación del material de relleno

Inicialmente se compactaba la parte de trasera del muro, la que había sido fundida primero, es decir la pantalla hasta 2.40 [m], figura 17.

Al terminarse de fundir el muro hasta 4.50 [m] y desencofrarse se empezaba el relleno y la compactación de la segunda parte del muro.

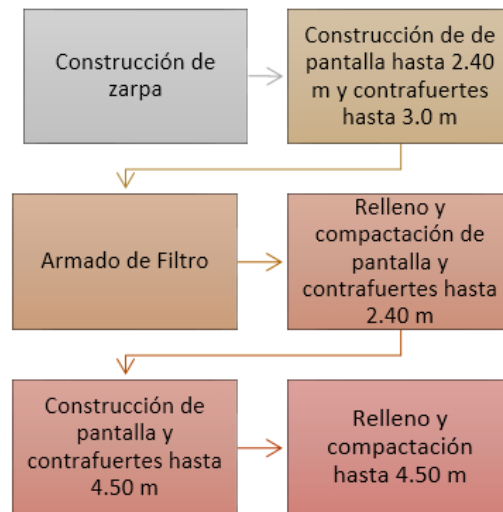
Figura 18. Proceso constructivo del muro

En la figura 18 se muestra el proceso constructivo del muro.

El muro se ejecutó por tramos de aproximadamente 7.0 [m] de longitud, lo primero que se fundía era la zarpa, después de fundida la zarpa se empezaba a amarrar las varillas para la pantalla hasta 2.60 [m] y los contrafuertes hasta 3.15 [m], luego estos eran fundidos, la pantalla se fundía hasta 2.40 [m] y los contrafuertes hasta 3.0 [m], esto porque facilitaba la construcción del muro y además porque la longitud de la manguera del vibrador era de 3.0 [m]. Después de fundida la primer parte de la pantalla y los contrafuertes se esperaban cerca de 36 horas para el fraguado y empezar el desencofrado de la estructura, seguidamente se comenzaba el proceso de relleno y compactación, posterior a esto se amarraban las varillas de pantalla y contrafuertes hasta completar 4.50 [m].
