**FORMULACIÓN DE ALTERNATIVAS DE SOLUCIÓN A PROBLEMAS DE  
ACCIDENTALIDAD VIAL DE LOS TRES PUNTOS MÁS CRÍTICOS EN LOS  
MUNICIPIOS DE GIRÓN, FLORIDABLANCA Y PIEDECUESTA**

**ESCUELA DE INGENIERÍA CIVIL**

**Tesis de grado para optar al título de  
Ingeniero Civil**

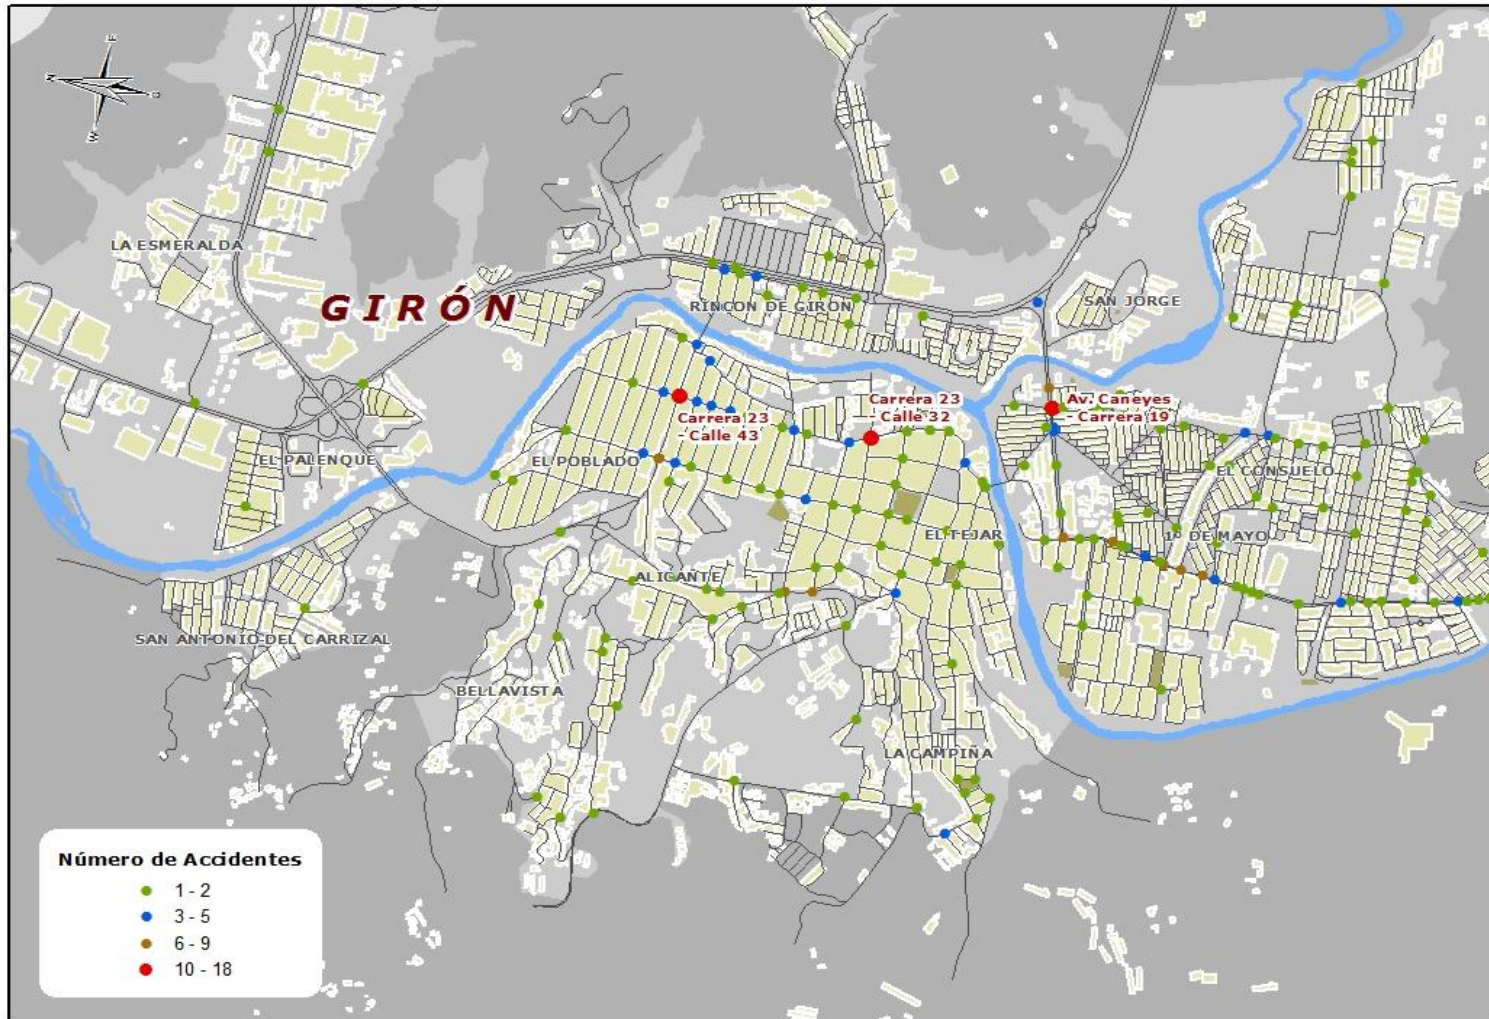
Ilustración 28. Puntos Críticos de Accidentalidad 2007, 2008 y 2009. Girón

En el mapa de accidentes de Girón se puede apreciar que los tres sitios que presentan el mayor número de siniestros para los años objeto de estudio son: la Avenida Caneyes–Carrera 19, la Carrera 23–Calle 43 y la Carrera 23–Calle 32, convirtiéndose de esta forma en los tres puntos más críticos de accidentalidad para este municipio.

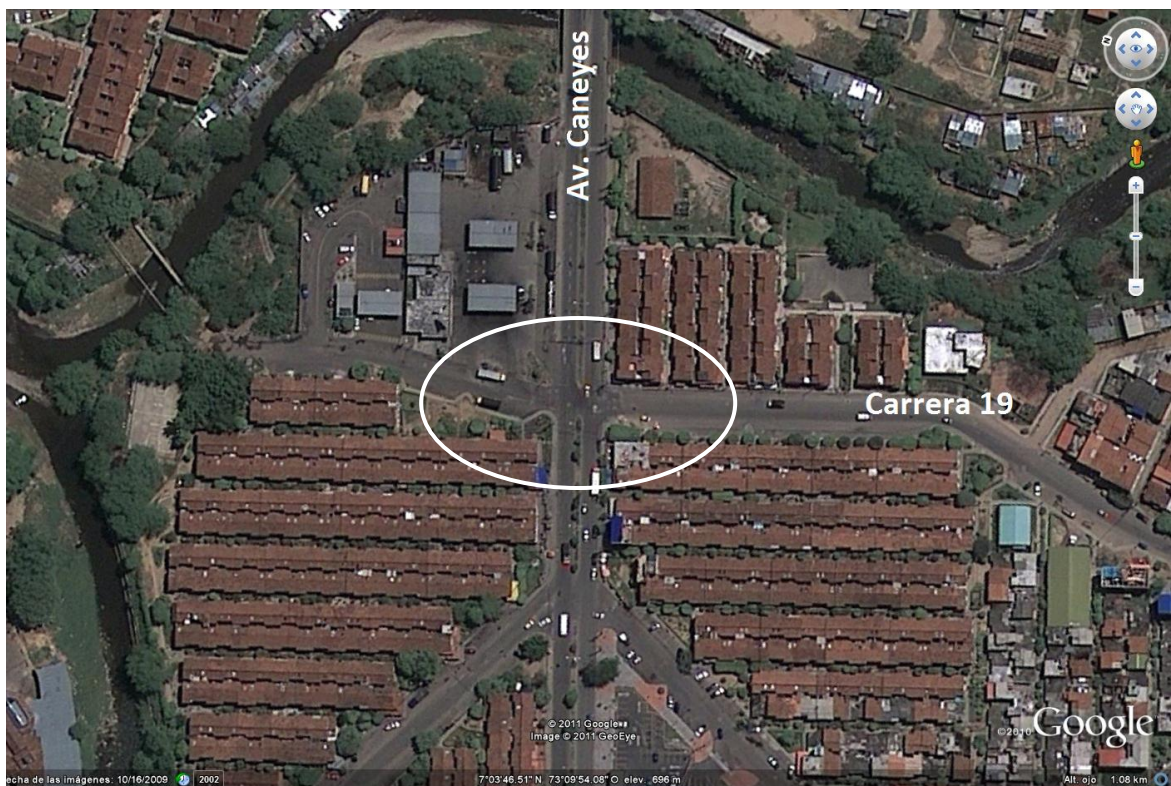
**Ilustración 31. Ubicación General Intersección Avenida Los caneyes - Carrera 19**

La intersección en su conjunto está integrada por la avenida Los Caneyes la cual es una vía principal muy transitada que cuenta con dos calzadas de 7 metros de ancho, un separador de 2 metros y andenes de 2 metros en cada costado de la vía, esta avenida sirve como conexión entre El Anillo Vial y la carrera 26. Por su

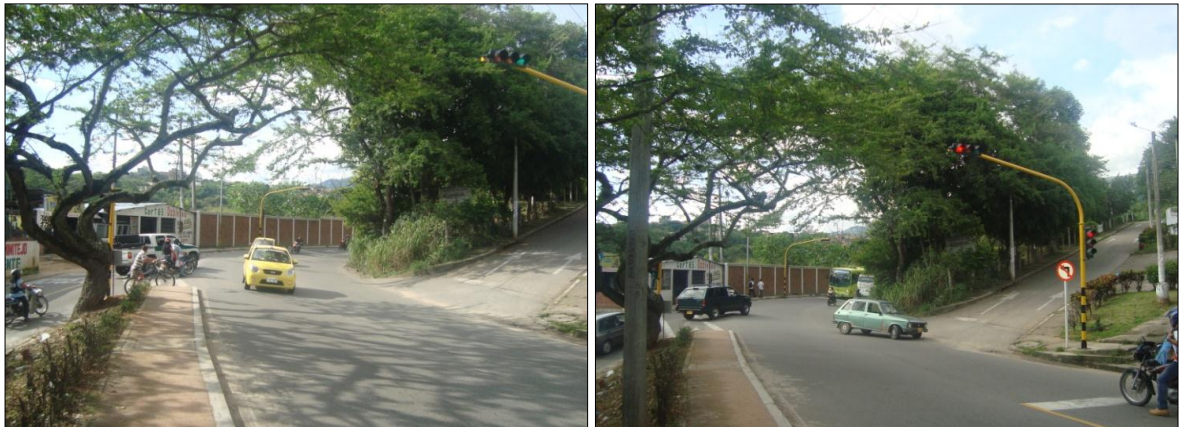
**Ilustración 62. Registro Fotográfico Intersección Carrera 11 – Calle 1**

Una vez realizada la visita a esta intersección con el propósito de identificar el comportamiento de los usuarios y registrar las características generales de la vía, se pudo evidenciar que en este sitio se han implementado medidas por parte de la secretaría de Tránsito y Transporte, para efectos de reducir la accidentalidad, no obstante, esta intersección sigue presentando algunas falencias a las que se les propondrá una solución.
