**PROPUESTAS DE SOLUCIÓN GEOMÉTRICA A LOS 5 Y 8 PUNTOS DE MAYOR
ACCIDENTALIDAD EN LOS MUNICIPIOS DE GIRÓN Y PIEDECUESTA,
RESPECTIVAMENTE**

**UNIVERSIDAD INDUSTRIAL DE SANTANDER
FACULTAD DE INGENIERIAS FIICO – MECANICAS
ESCUELA DE INGENIERIA CIVIL
BUCARAMANGA**

**Trabajo de Grado presentado como Requisito para obtener el título de
Ingeniero Civil**

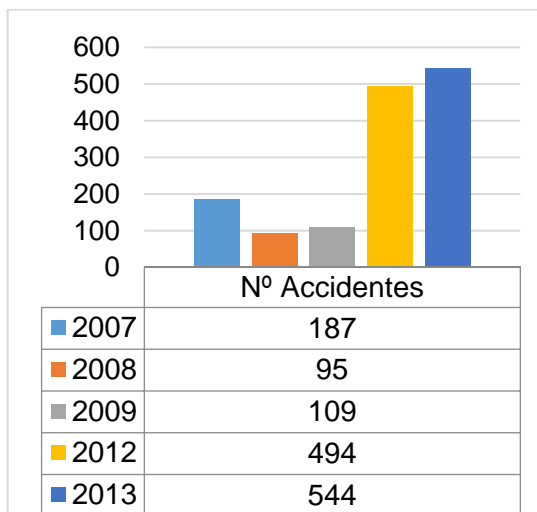
Figura 4. *Número de accidentes por año en Girón*

Como se puede ver en la figura 4 durante el año 2009 comparado con el 2007 se presenta una pequeña disminución en la accidentalidad, sin embargo llama la atención el salto en el aumento del número de accidentes de forma apresurada en los años 2012 y 2013, pues el 2012 que es el año de menor accidentalidad entre los dos ya mencionados, alcanza hacer aproximadamente 2,64 veces mayor que el año de mayor accidentalidad del periodo 2007 - 2009, hecho que refleja el incremento de manera acelerada en los accidentes que se viene dando durante los últimos años y que motiva la presente investigación, de lo anterior se puede afirmar que el año con mayor accidentalidad es el 2013.

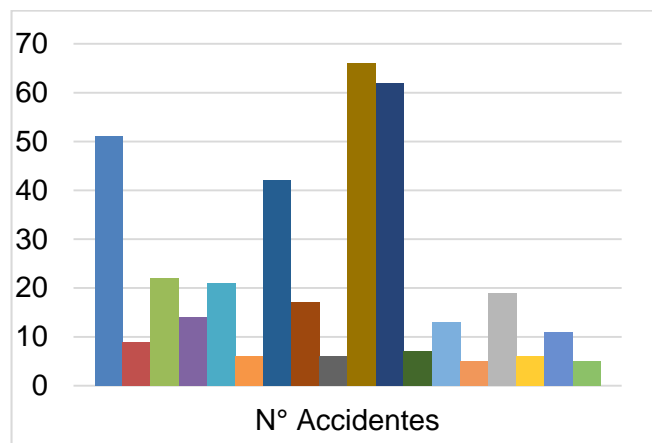
Figura 6. Número de accidentes por causas

Dentro de las causas que tienen mayor ocurrencia durante los accidentes, según la figura 6, se encuentra, no mantener la distancia de seguridad, falta de precaución al adelantar, exceso de velocidad y otras causas, entendiéndose por otras causas los motivos que no son perceptible en el momento del accidente y que se pueden ver influenciado por fuentes que no involucran directamente a una imprudencia o irresponsabilidad del conductor, a una

falla del carro, o a un descuido del peatón, sino a agentes externos que no se pueden agrupar en alguna de las causas ya establecidas, sin embargo buscando agrupar algunas causas que eran minoría con respecto a las otras, dentro de esta categoría se incluyó causas como: huecos, jugar en la vía, obstáculos en la vía, precaución por niebla, transitar por vías prohibidas, transportar otra persona, exceso de horas manejando, hacer giro en u y sujetarse a otro vehículo.

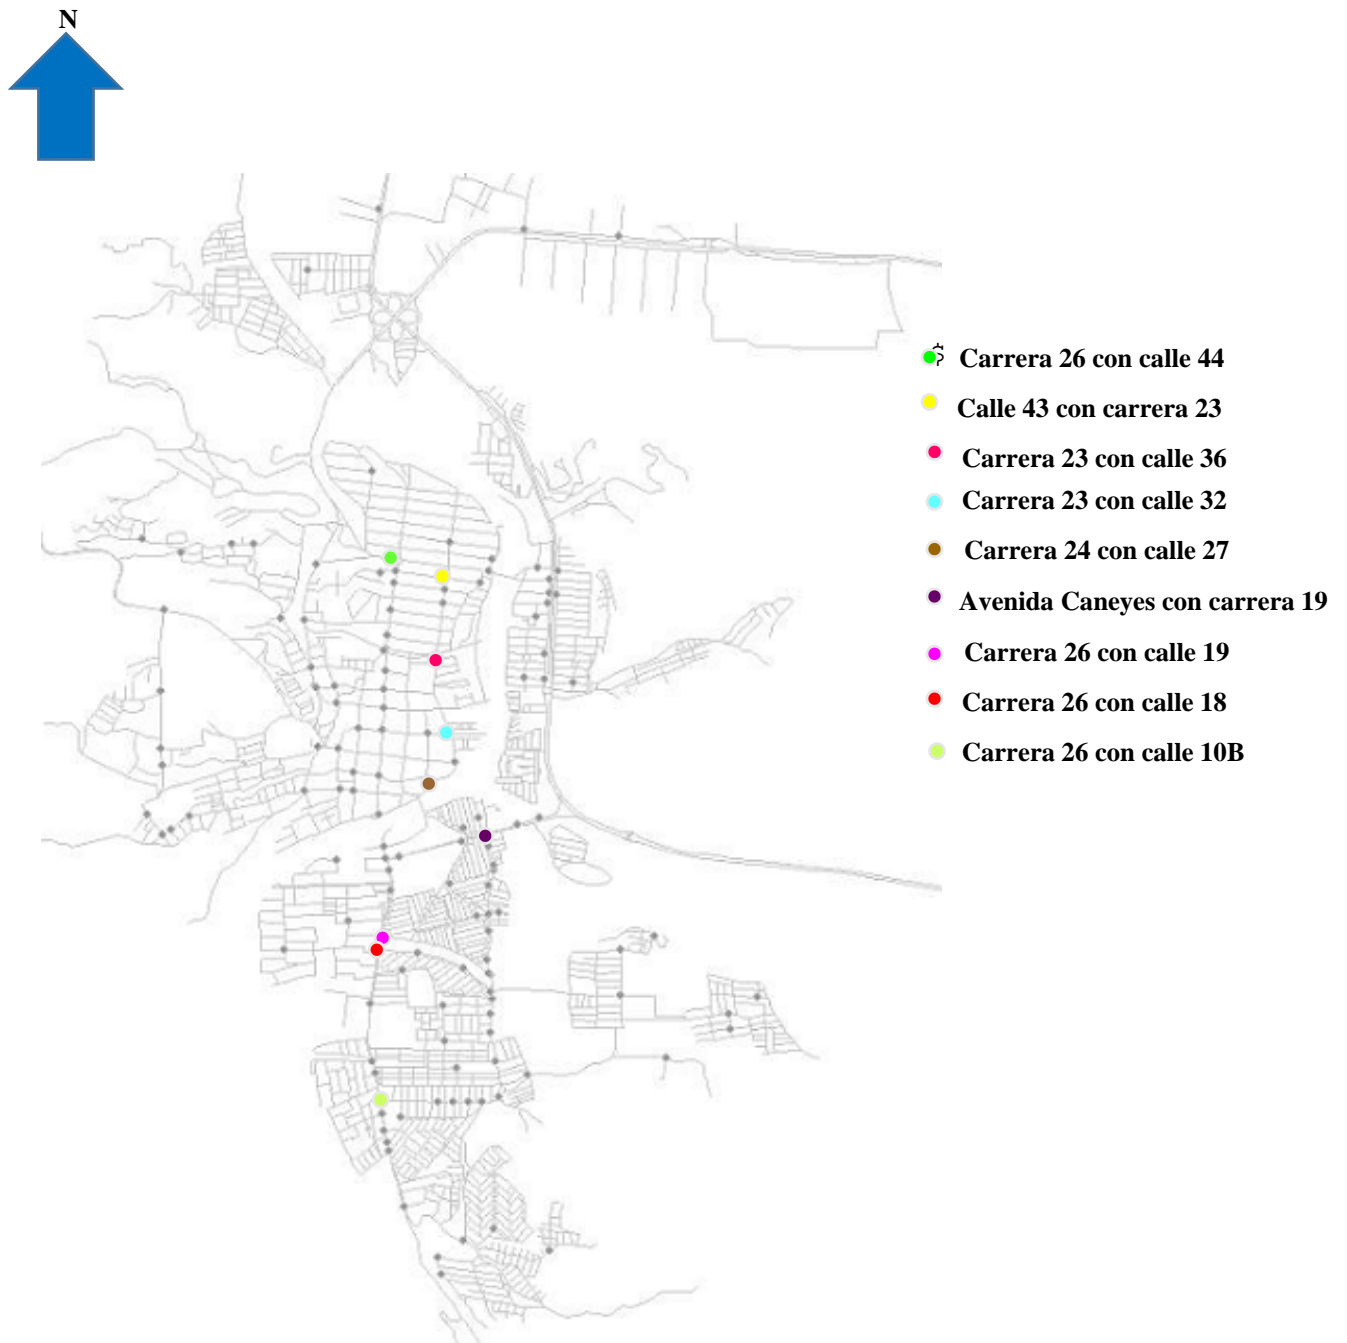
Figura 8. *Puntos de accidentalidad en el municipio de Girón.*

Fuente: *Elaboración en ArcGis a partir de datos suministrados por la Dirección de Tránsito de Girón.
Adaptada por las Autoras*

En la figura 7 y 8 se encuentra la georreferenciación espacial, elaborada en ArcGis, de todos los puntos de accidentalidad durante los últimos 7 años tanto en Piedecuesta, como en Girón.

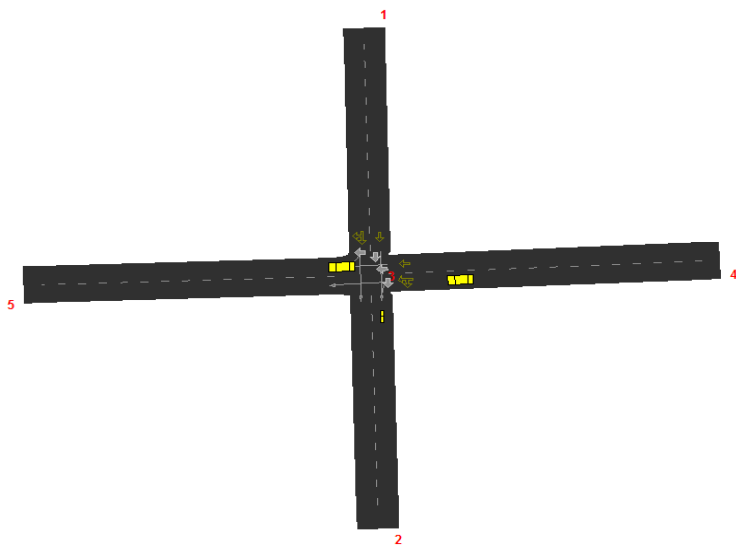
Figura 13. *Situación actual en la calle 8 con carrera 7 del municipio de Piedecuesta.*

Al tener alto flujo peatonal y vehicular la solución planteada para este punto crítico es la instalación de semáforos sobre la carrera 7 y sobre la calle 8 que permitan controlar el paso directo y el giro correspondiente en cada caso, estos semáforos se deben complementar

con las debidas señales horizontales tanto de pare como de cambios de sentido; en la figura 9 se encuentran las características del semáforo y en la figura 13 y 14 se muestra la situación del punto sin semaforización y con ella, respectivamente.

En las tablas se tuvieron en cuenta parámetros como el total de kilómetros recorridos con respecto al total de vehículos en la malla, el número de viajes realizados, el tiempo total de parada, tiempo de viaje y la velocidad promedio para cada uno de los tramos, dichos tramos fueron identificados de acuerdo a la numeración de cada nodo, los cuales se encuentran establecidos en las figuras 10 y 11, y las comprendidas entre la 13 a la 16 y de la 19 a la 30.
