Práctica empresarial como auxiliar de apoyo en análisis de la amenaza geotécnica de los taludes de escarpe del barrio Pablo VI del municipio de Bucaramanga y demás actividades de gestión del riesgo en el área de jurisdicción de la CDMB.

Trabajo de Grado para Optar el título de Ingeniero Civil

Universidad Industrial de Santander

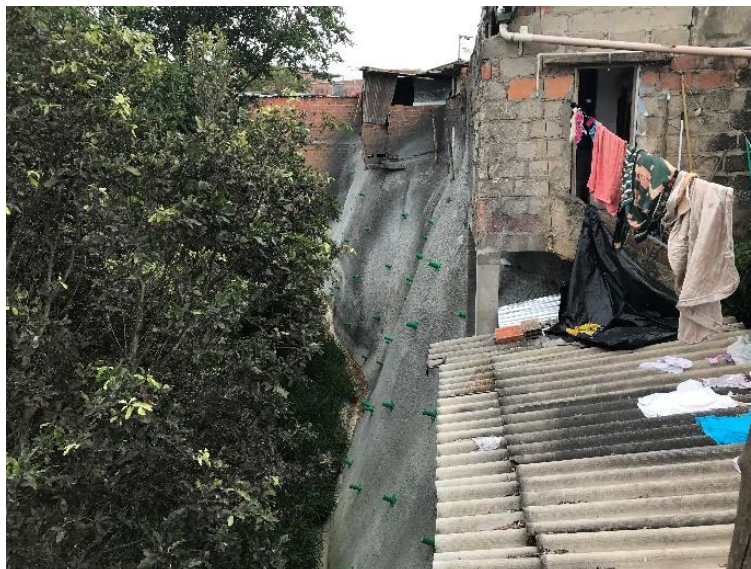
*Figura 9.* Estructura anclada situada en la parte sur del barrio Don Bosco, una de las obras de mitigación planteadas por la CDMB.

**4.2.2.2 Visita de inspección judicial Barrio Don Bosco.** Se realiza visita de inspección judicial a las obras realizadas encaminadas a la estabilización y mitigación en el Barrio Don Bosco del municipio de Bucaramanga (ver Figura 9). La subdirección de Gestión de Riesgo y Seguridad Territorial junto con la subdirección de Secretaría General formaron parte del equipo especializado de la CDMB en esta visita, donde además se contó con la participación de la Secretaria de Infraestructura de Bucaramanga, Personería y el juez 15 administrativo del circuito judicial de Bucaramanga.

La CDMB dentro del plan general para erosión para el barrio Don Bosco ha desarrollado tres estudios de conocimiento de riesgo y actualmente se encuentra desarrollando la actualización del estudio de amenaza y vulnerabilidad para Don Bosco realizado en el 2012, igualmente, se han ejecutado cinco obras de mitigación en la escarpa norte y sur de Don Bosco, consistentes en estructuras ancladas y rehabilitación del talud mediante la revegetalización.
