**EVALUACIÓN DEL ESTADO ACTUAL Y CUANTIFICACIÓN DEL DETERIORO  
DEL CAMINO REAL (SANTAFE- GIRÓN) EN EL TRAMO QUE UNE LOS  
MUNICIPIOS DE LOS SANTOS Y JORDÁN SUBE Y PROPUESTA DE  
REHABILITACIÓN CON UN ENFOQUE HISTÓRICO, SIMBÓLICO, ESTÉTICO Y  
TURÍSTICO**

**ESCUELA DE INGENIERÍA CIVIL  
FACULTAD DE INGENIERIAS FÍSICO-MECÁNICAS  
UNIVERSIDAD INDUSTRIAL DE SANTANDER  
BUCARAMANGA 2009**

Proyecto de Grado presentado como  
requisito parcial para optar por  
el título de Ingeniero Civil

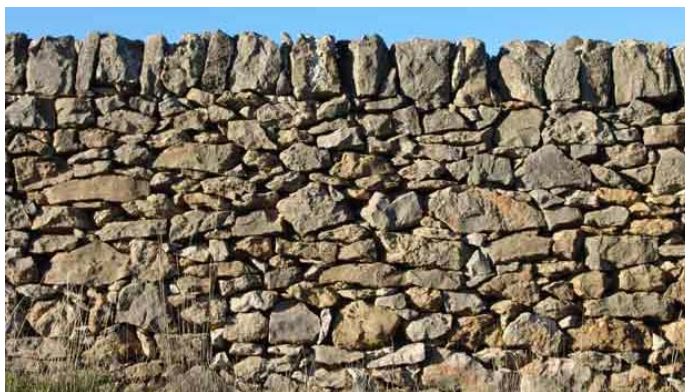
**Figura 4. Muro típico de piedra "seca"**

12. Guardaban una selección de piedras grandes para utilizarlas como la hilada final o como "tapa" de la pared. El peso adicional ayuda a estabilizar la pared.

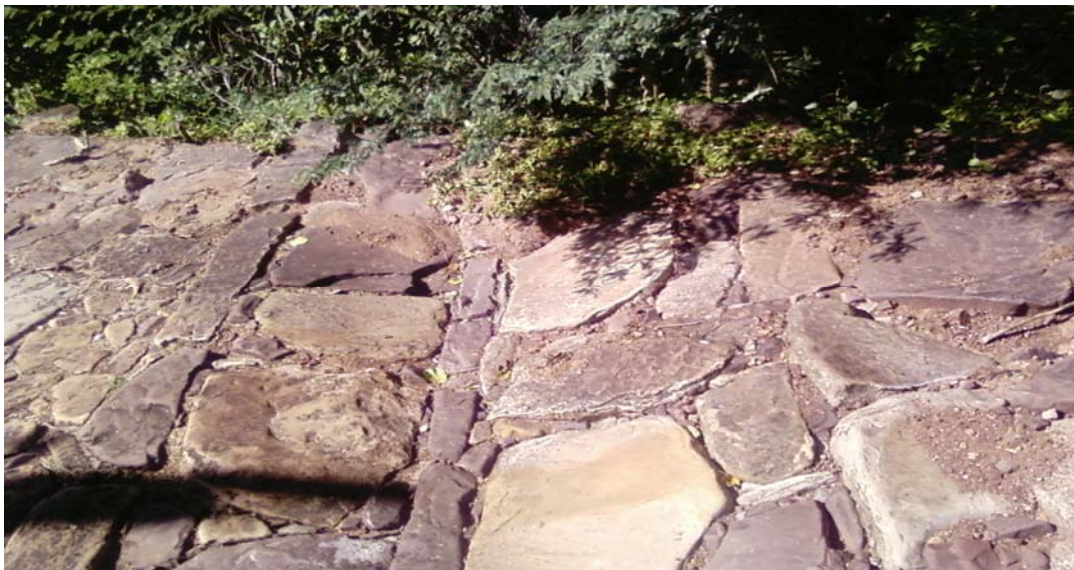
**Figura 5. Batea de desagüe ubicada en el camino Los Santos-Jordán sube**

Para hacer desagües se diseñaban bateas, las cuales tienen un método constructivo muy sencillo. Al igual que en el camino se definía un eje, su longitud dependía del ancho de la calzada y el ancho de la batea dependía del caudal que iba a conducir. Realizando una excavación superficial con pendientes negativas muy bajas que se dirigían hacia el eje central. Como se observa en las figuras 5 y 6.

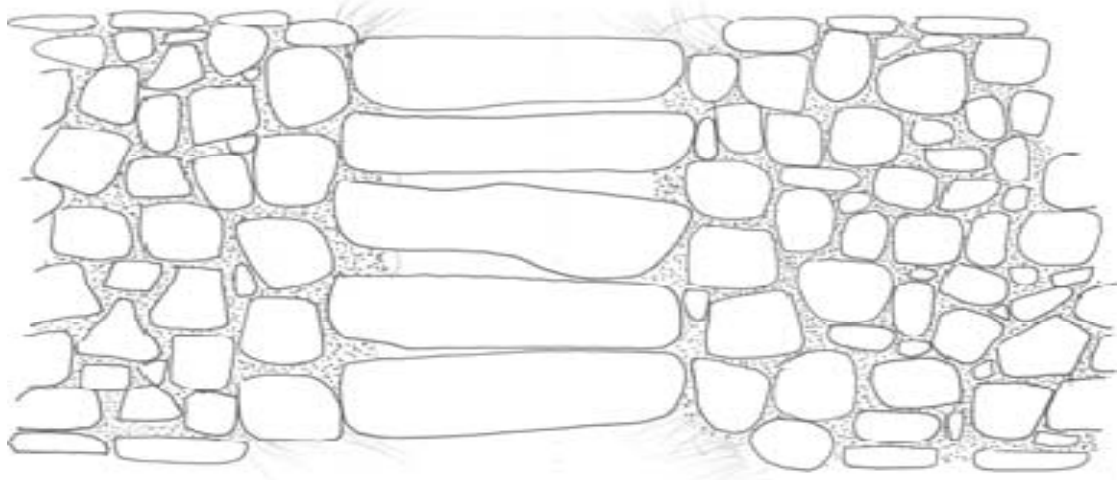
**Figura 8. Vista planta de una alcantarilla construida en piedra.**

Otro sistema de desagüe son las alcantarillas; su método constructivo no es tan complejo, teniendo en cuenta que en estos caminos lo más común en los
